ESTUDIO EXPERIMENTAL DE LA DUCTILIDAD DE SOPORTES DE HORMIGÓN SOMETIDOS A COMPRESIÓN Y CARGA LATERAL CÍCLICA. INFLUENCIA DE LAS FIBRAS DE ACERO EN LA MASA DE HORMIGÓN

FICHA TÉCNICA DE ENSAYOS

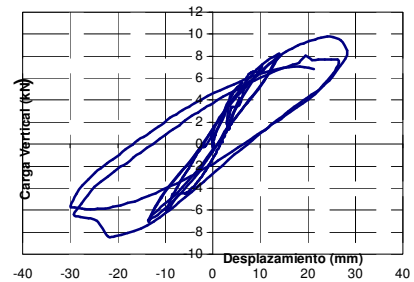
Ensayo Nº	1	Fecha de Hormigonado	13-mayo-09
SopORTE	S1	Fecha de Rotura	10-junio-09

- Se produjo salto de recubrimiento en 2A -D
- Se alcanza el fallo por rotura iniciando el ciclo 3A-U, una carga impuesta de 61.63 kN y un desplazamiento en el punto de control de 24.48 mm.
- Se evidenció pandeo de la armadura longitudinal (superior e inferior).

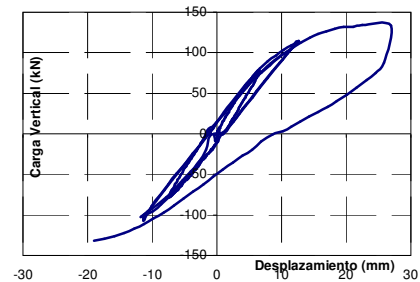
Ensayo Nº	2	Fecha de Hormigonado	02-junio-09
SopORTE	S8	Fecha de Rotura	30-junio-09

- Se produjo salto de recubrimiento en 2A-U.
- Se alcanza el fallo por rotura después de haber alcanzado 2A-D, con una carga impuesta de -132.19 kN y un desplazamiento en el punto de control de -14.67 mm.
- Se evidenció pandeo de la armadura longitudinal (superior e inferior).

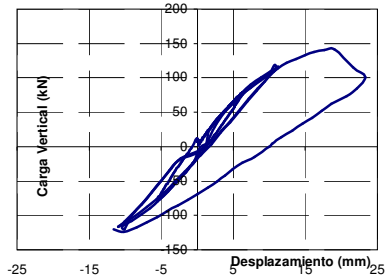
Ensayo Nº	3	Fecha de Hormigonado	05-junio-09
SopORTE	S9	Fecha de Rotura	03-julio-09

- Se produjo salto de recubrimiento en 2A-U.
- Se alcanza el fallo por rotura después de haber alcanzado 2A-D, con una carga impuesta de -120.09 kN y un desplazamiento en el punto de control de -8.29 mm.

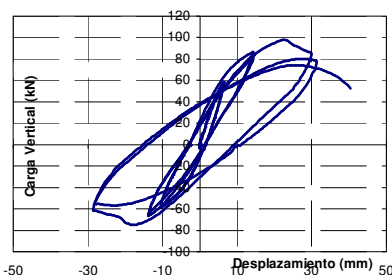
Ensayo Nº	4	Fecha de Hormigonado	12-junio-09
SopORTE	S3	Fecha de Rotura	10-julio-09

- Se produjo salto de recubrimiento en 2A -U.
- Se alcanza el fallo por rotura después de haber alcanzado 3A-U, con una carga impuesta de 52.50 kN y un desplazamiento en el punto de control de 27.32 mm.
- Se evidenció pandeo de la armadura longitudinal (superior e inferior).

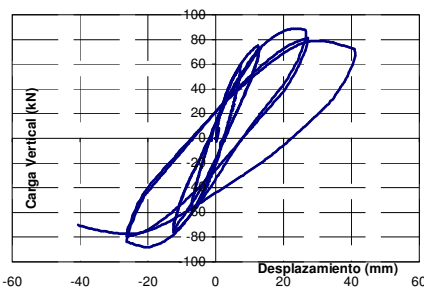
Ensayo Nº	5	Fecha de Hormigonado	17-junio-09
SopORTE	S4	Fecha de Rotura	15-julio-09

- Se produjo salto de recubrimiento en 2A-D.
- Se alcanza el fallo por rotura después de haber alcanzado 3A-D, con una carga impuesta de -70.11 kN y un desplazamiento en el punto de control de -31.33 mm.

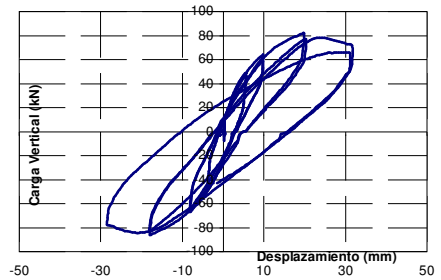
Ensayo Nº	6	Fecha de Hormigonado	22-junio-09
SopORTE	S5	Fecha de Rotura	20-julio-09

- Se produjo salto de recubrimiento en 3A-U.
- Se alcanza el fallo por rotura después de haber alcanzado 3B-Uφ, con una carga impuesta de -42.81 kN y un desplazamiento en el punto de control de -1.82 mm.
- Se evidenció pandeo de la armadura longitudinal (superior e inferior).

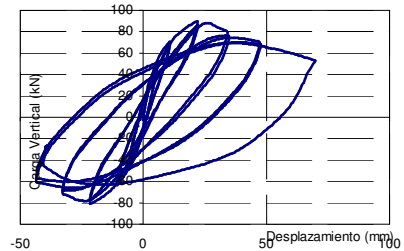
Ensayo Nº	7	Fecha de Hormigonado	24-junio-09
SopORTE	S6	Fecha de Rotura	22-julio-09

- Se produjo salto de recubrimiento en 3A-U.
- Se alcanza el fallo por rotura después de haber alcanzado 5A-Uφ, con una carga impuesta de -26.94 kN y un desplazamiento en el punto de control de -24.44 mm.

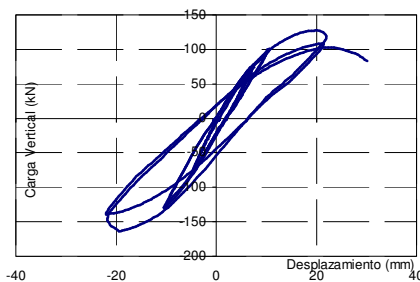
Ensayo Nº	15	Fecha de Hormigonado	18-sept.-09
SopORTE	S10	Fecha de Rotura	16-oct.-09

- Se produjo salto de recubrimiento en 2A -U.
- Se alcanza el fallo por rotura después de haber alcanzado 3A-U, con una carga impuesta de 82.99 kN y un desplazamiento en el punto de control de 24.04 mm.

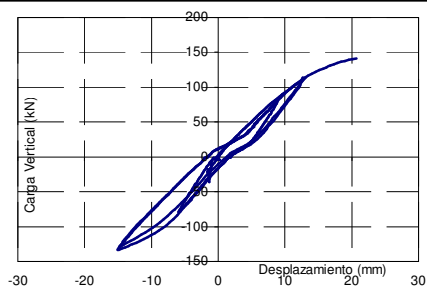
Ensayo Nº	16	Fecha de Hormigonado	22-sept.-09
SopORTE	S11	Fecha de Rotura	20-oct.-09

- Se produjo salto de recubrimiento justo antes de llegar a 2A-U.
- Se alcanza el fallo por rotura antes de alcanzar 2A-U, con una carga impuesta de 141.63 kN y un desplazamiento en el punto de control de 16.82 mm.

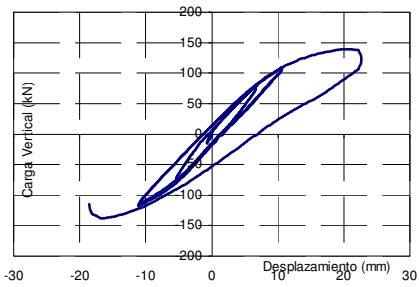
Ensayo Nº	17	Fecha de Hormigonado	25-sept.-09
SopORTE	S12	Fecha de Rotura	23-oct.-09

- Se produjo rotura frágil.
- Se alcanza el fallo por rotura después de haber alcanzado 2A -D, con una carga impuesta de -115.13 kN y un desplazamiento en el punto de control de -15.44 mm.
- Se evidenció pandeo de la armadura longitudinal (superior e inferior).

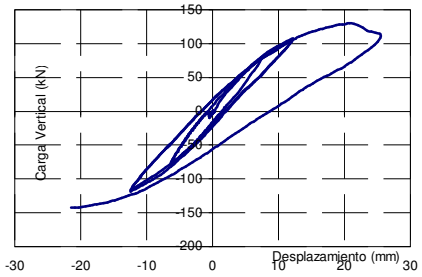
Ensayo Nº	18	Fecha de Hormigonado	29-sept.-09
Soporte	S13	Fecha de Rotura	27-oct.-09

- Se produjo salto de recubrimiento en 2A-U.
- Se alcanza el fallo por rotura después de haber alcanzado 2A-D, con una carga impuesta de -142.35 kN y un desplazamiento en el punto de control de -16.88 mm.
- Se evidenció pandeo de la armadura longitudinal (superior e inferior).

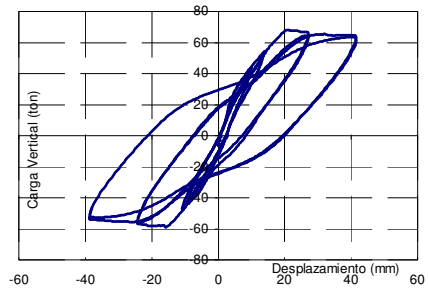
Ensayo Nº	10	Fecha de Hormigonado	02-sept.-09
SopORTE	S14	Fecha de Rotura	30-sept.-09

- Se produjo salto de recubrimiento en 2A-U.
- Se alcanza el fallo por rotura después de haber alcanzado 3B-D, con una carga impuesta de -45.99 kN y un desplazamiento en el punto de control de -29.07 mm.
- Se evidenció pandeo de la armadura longitudinal inferior y se produjo fractura del acero longitudinal superior.

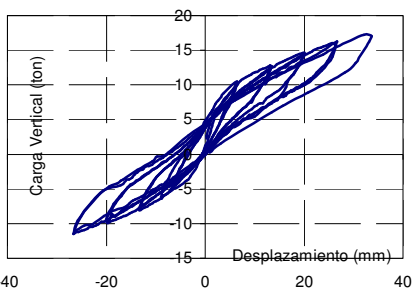
Ensayo Nº	12	Fecha de Hormigonado	08-sept.-09
SopORTE	S15	Fecha de Rotura	06-oct.-09

- Se produjo salto de recubrimiento en 5A-U
- Se alcanza el fallo por rotura después de haber alcanzado 5A-U, con una carga impuesta de 15.2 kN y un desplazamiento en el punto de control de 25.03 mm.

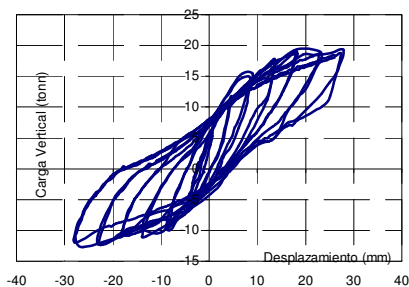
Ensayo Nº	13	Fecha de Hormigonado	10-sept.-09
Soporte	S16	Fecha de Rotura	08-oct.-09

- Se produjo salto de recubrimiento en 4A-U.
- Se alcanza el fallo por rotura después de haber alcanzado 6B-Dφ, con una carga impuesta de 18.01 kN y un desplazamiento en el punto de control de 20.32 mm.
- Se evidenció pandeo de la armadura longitudinal (superior e inferior).

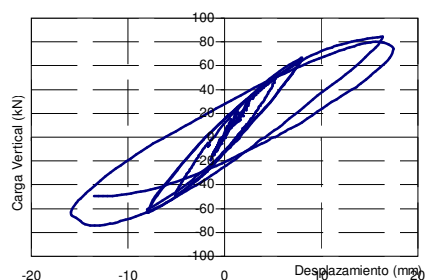
Ensayo Nº	11	Fecha de Hormigonado	04-sept.-09
SopORTE	S17	Fecha de Rotura	02-oct.-09

- Se produjo salto de recubrimiento en 2A-D.
- Se alcanza el fallo por rotura después de haber alcanzado 2B-Uφ, con una carga impuesta de -49.71 kN y un desplazamiento en el punto de control de -11.78 mm.

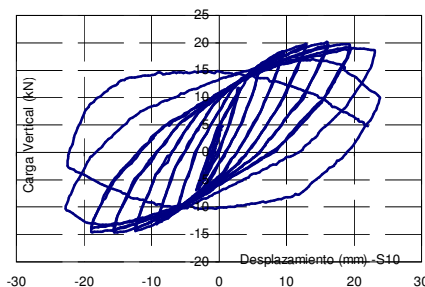
Ensayo Nº	14	Fecha de Hormigonado	16-sept.-09
SopORTE	S18	Fecha de Rotura	14-oct.-09

- Se produjo salto de recubrimiento en 5A-U.
- Se alcanza el fallo por rotura después de haber alcanzado 8A-U, con una carga impuesta de 4.77 kN y un desplazamiento en el punto de control de 19.98 mm.
- Se evidenció pandeo de la armadura longitudinal (superior e inferior).

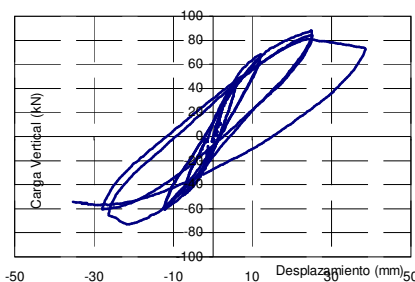
Ensayo Nº	9	Fecha de Hormigonado	30-junio-09
SopORTE	S2	Fecha de Rotura	28-julio-09

- Se produjo salto de recubrimiento en 2B-D.
- Se alcanza el fallo por rotura después de haber alcanzado 3A-D, con una carga impuesta de -54.12 kN y un desplazamiento en el punto de control de -23.12 mm.
