**ESTUDIO Y PROPUESTA DE INTERVENCIÓN
DEL RETABLO DE LA CAPILLA DE SAN
ANTONIO DE PADUA DE LA IGLESIA DE
NUESTRA SEÑORA DE LA ASUNCIÓN DE
HELLÍN (ALBACETE)**

**Presentado por Daniel Luján Sánchez
Tutor: José Vicente Grafia Sales**

**Facultat de Belles Arts de Sant Carles
Grado en Conservación y Restauración de Bienes Culturales
Curso 2014-2015**

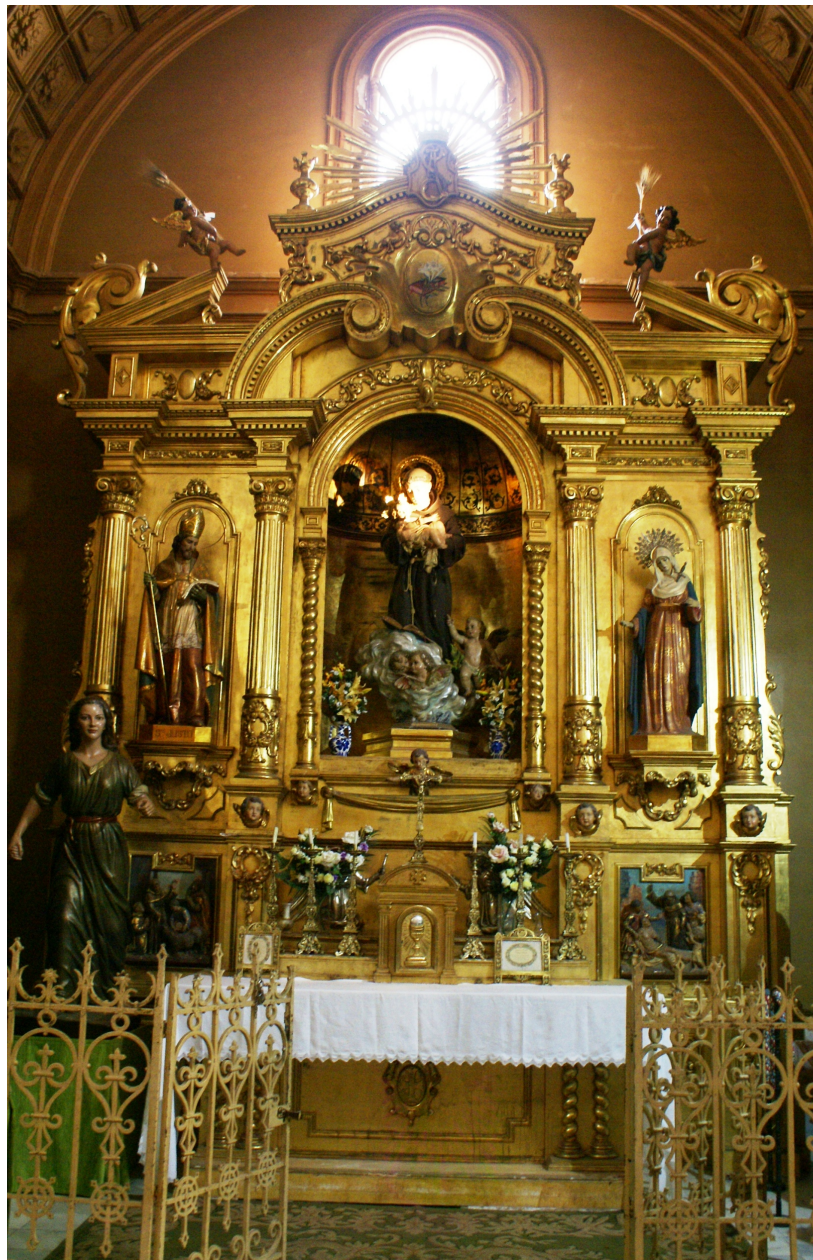
Fig. 15 Capilla lateral en la que se encuentra el retablo

El retablo que será objeto de estudio muestra un estado de conservación general aceptable que permite la lectura correcta de las piezas tanto a nivel individual como en su totalidad compositiva. Dicho retablo ha sido objeto de una restauración anterior, de la cual se desconocen datos del autor y de dicha intervención.
