**ESTUDIO TÉCNICO Y PROCESOS DE
INTERVENCIÓN DE UNA PINTURA MURAL
DE ANTONIO CABALLER SEGURA EN
VALENCIA**

**Presentado por Isabel Esteban García
Tutora: Julia Osca Pons**

**Facultat de Belles Arts de Sant Carles
Grado en Conservación y Restauración de Bienes Culturales
Curso 2019-2020**

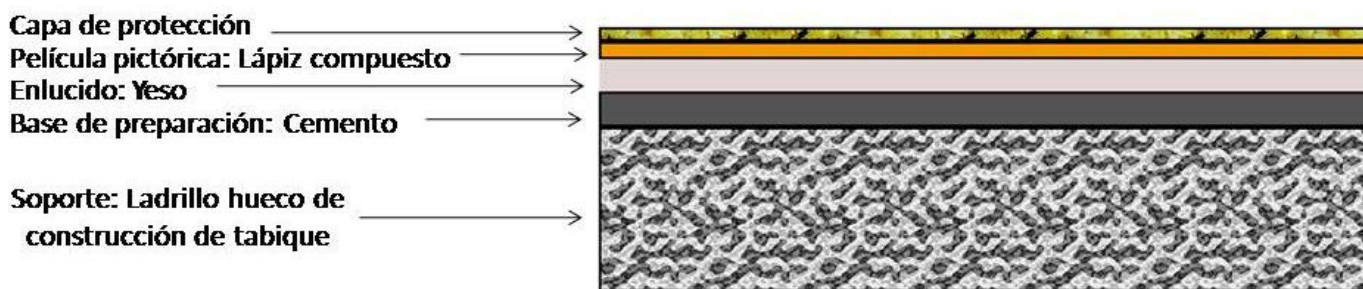
Finalizado el dibujo se procedió a la impermeabilización del mismo, y a día de hoy, después de más de 20 años de estar sometida la pintura a la acción directa del agua, la capa protectora e hidrófugante se ha mantenido en relativo buen estado de conservación. De igual manera no se observa excesivo amarilleamiento, a excepción de alguna zona. No se ha podido identificar la naturaleza de esta capa protectora, aunque probablemente fuera un barniz sintético.

Figura 23. Detalle donde se observa un faltante en la capa de protección, mostrando el trazo de la pintura subyacente.

En primer lugar, cabe destacar que el barniz empleado para la superficie pictórica hoy en día no presenta daños importantes, pudiendo su eliminación causar problemas mayores, motivo por el cual se mantendrá.

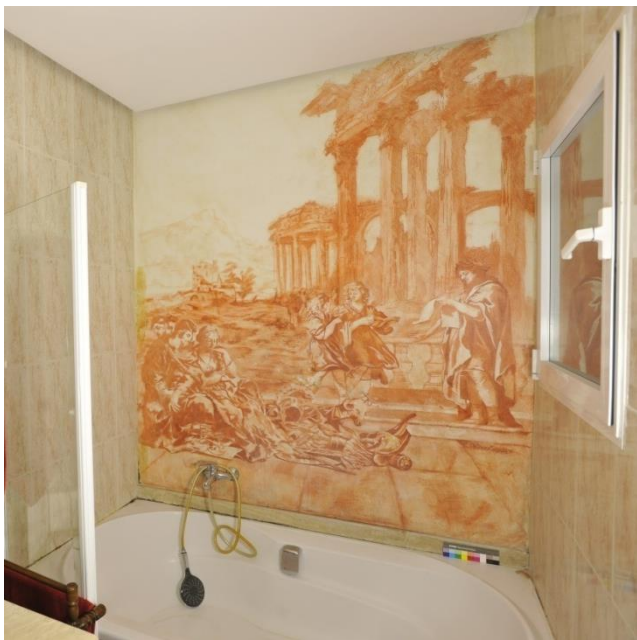
Figura 44. Imagen de la obra antes de la reforma.

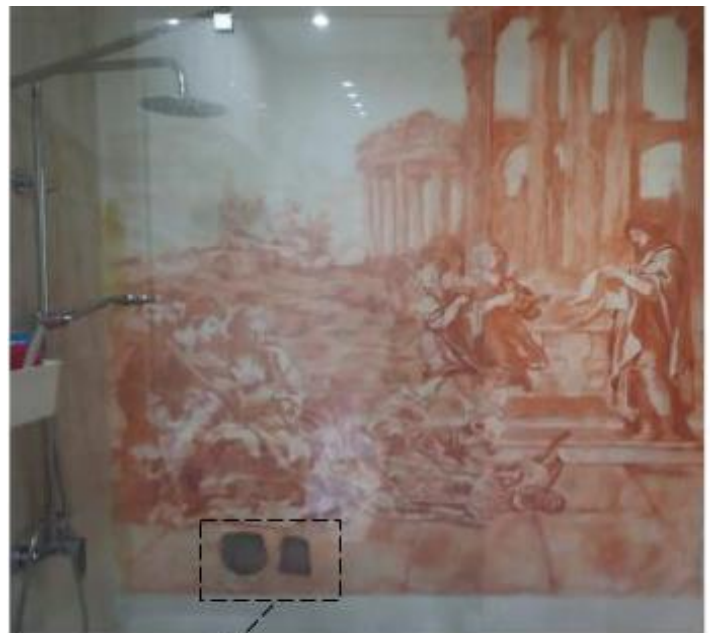
Cuando comenzó este proyecto de restauración, la propietaria nos informó de que quería retirar la bañera e incorporar en su lugar un plato de ducha. Así pues, a mediados de diciembre de 2019 se efectuó la transformación del baño. Durante este periodo se produjeron dos incisiones sobre la pintura con la intención de eliminar de este lugar el grifo e incorporarlo sobre la pared orientada al este. Los agujeros no son superiores a 20 cm en cualquiera de sus lados (ver Figura 30) y en estos momentos, los albañiles que realizaron la reforma aplicaron un enfoscado de cemento, conglomerante hidráulico formado por caliza y arcilla.

Figura 45. Imagen de la obra después de la reforma.

Una vez se haya reducido el grosor de esta zona, se procederá a un sellado perimetral de las diversas lagunas, tanto las generadas por la humedad como las de la reforma. Se aplicará un producto a base de silicato de etilo (como por ejemplo el de la línea Estel de la casa CTSrl, en concreto el 1200), con la intención de consolidar y reforzar los puntos, además de prevenir el biodeterioro mediante la pequeña cantidad de biocida que contiene este producto.

Para la reposición de las lagunas, se deberá seleccionar un producto que contenga unas propiedades similares y menor resistencia para evitar daños en el original. La reintegración matérica se podría realizar mediante la mezcla de estuco comercial a base de sulfato cálcico, añadiendo alguna capa que facilite la adhesión.

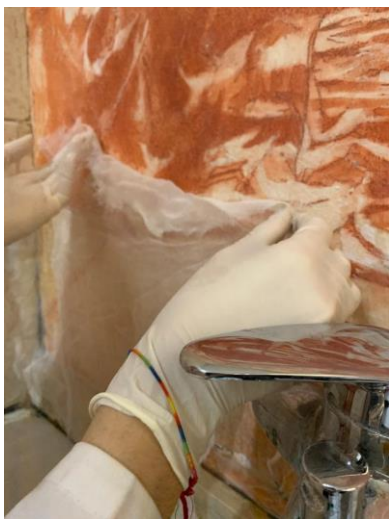
Figura 47. Detalle de la colocación de la gasa de algodón.

Antes del inicio de la reforma, las zonas cercanas al grifo y la superficie inferior del mural se protegieron. Para ello se realizó una disolución al 5% de CMC, (Carboximetil celulosa R_nOCH_2-COOH) en agua desionizada¹¹. Se trata de un éter de celulosa que forma dispersiones coloidales, de alta viscosidad y con propiedades adhesivas¹². Su aplicación consiste en la superposición de una gasa de algodón que se adhiere a la superficie mural para proteger la zona.

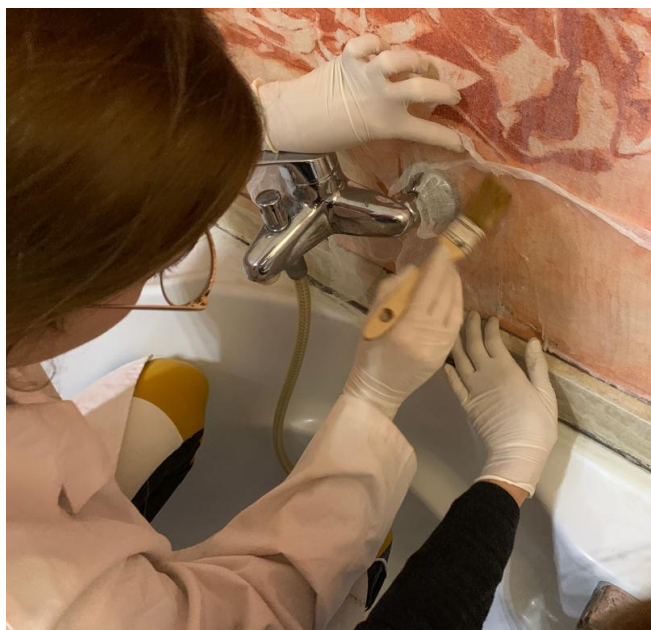
Figura 48. Detalle de la aplicación del adhesivo de protección.

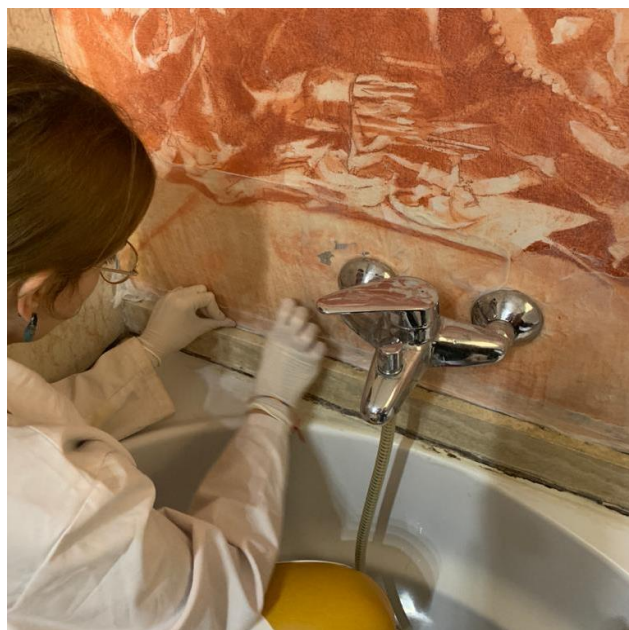
Figura 49. Detalle de la colocación de la gasa de protección.
