EL PATRIMONIO ARQUITECTÓNICO DE LORCA TRAS EL SEÍSMO DE 2011. ANÁLISIS DE LAS INTERVENCIONES DE RECUPERACIÓN Y EVALUACIÓN DE LA CONSERVACIÓN DE LOS VALORES PATRIMONIALES.

Autora: Irene Guevara Martínez

**Escuela Técnica Superior de Arquitectura
Grado en Fundamentos de la Arquitectura
Curso 2019-2020**

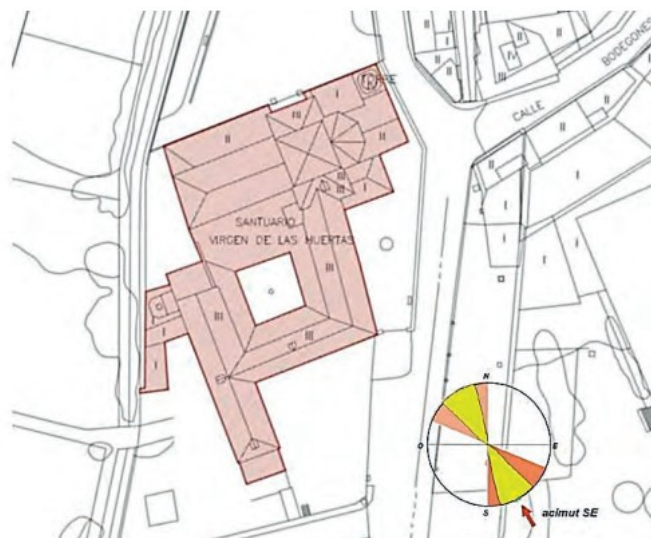
Fig 18: Planta del convento junto con el azimut del sismo, Jurado 2013

Este fenómeno se puede observar en los daños que sufrió el Convento de la Virgen de las Huertas, el cual se encuentra orientado en la dirección de las ondas producidas por los terremotos. Los elementos que quedan en una dirección paralela se agrietaron de forma angular y los perpendiculares se agrietaron de forma horizontal.

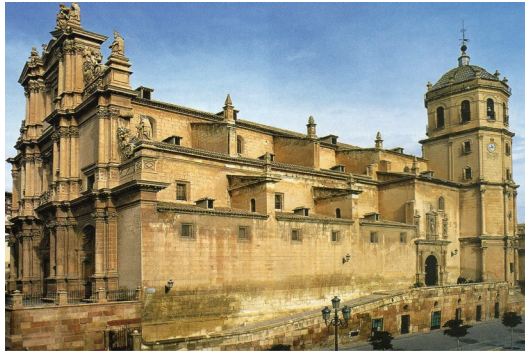
<p data-bbox="829 526 1380 560"><i>Imagen del conjunto del templo. (Ayuntamiento de Lorca, 2005)</i></p>			
Estado de conservación	Bueno	Regular	Malo	
Valores previos a la intervención	Cultural De antigüedad	Artístico Funcional	Histórico Sostenibilidad	De autenticidad
<i>Daños sísmicos y actuaciones tras el 11 Mayo de 2011</i>				
Descripción de daños	<p>Al contar con luces pequeñas y sin voladizos los daños estructurales no fueron especialmente relevantes, algunos de los daños principales fueron:</p> <ul style="list-style-type: none"> - rotura de bóvedas y arcos. - pérdida de revestimiento, molduras y partes de retablos - falta de unión entre capas de los muros con desplomes parciales de algunos. - caídas de grandes piezas de cornisas y pináculos, roturas de contrafuertes en la clave de sus arcos. - disgregación interior de los muros, desplazamiento vertical de dovelas centrales. - giros de bloques de sillería con esquinas y paramentos fracturados y grandes separaciones entre bóvedas y paramentos. - grietas en las uniones entre la fachada principal y las laterales así como en la mayoría de los contrafuertes y las columnas.

Descripción de intervenciones	<p>En respuesta a los daños antes citados, se realizaron las siguientes actuaciones:</p> <ul style="list-style-type: none"> - retacado de grietas, sustitución de ladrillos rotos y aplicación de mortero de cal tendida a mano sobre el trasdós en las bóvedas de rosca que cubren la girola, la nave central y las laterales. - cosido de grietas para la consolidación estructural de los arcos de ladrillo. - refuerzo y unión de las fábricas de sillería compuestas por grandes muros de dos hojas de sillares con relleno de canto y apisonado de argamasa y cal. - cosido de las grietas diagonales en los muros de los contrafuertes. - reparación de los ladrillos dañados con una inyección de mortero de cal hidráulica con acabado final de yeso o cal. - las fisuras se han intervenido mediante inyección o por gravedad con mortero de cal fluida. 			
Autor de la intervención	Juan de Dios de la Hoz

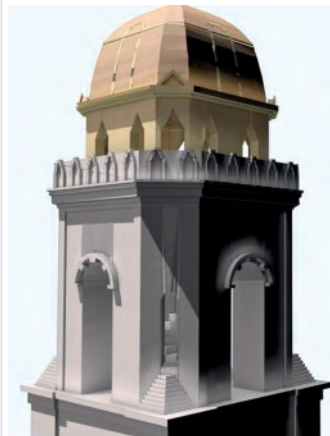
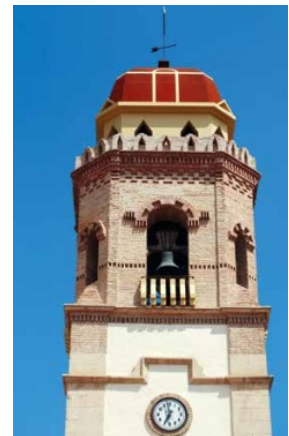
- el colapso del cupulín de la torre del campanario
- agrietamientos en las cúpulas, bóvedas de cañón y techumbres de las capillas laterales
- desplazamiento de arcos, aplastamiento de contrafuertes de mampostería, fracturas generalizadas en todos los elementos de fábrica de ladrillo.
- desprendimientos en los revestimientos.

Modelo 3D realizado para estudiar el comportamiento de la nueva cubierta. (TRYCSA, 2012).

Fotografía tras la restauración de la torre. (Martínez Ríos, 2013)

- Reconstrucción de la torre del campanario
- Reparación y sellado de grietas en bóvedas, arcos y en todo el interior, cosido del arco toral, reparación y sellado de las grietas del cimborrio.
- Restauración de la cúpula principal del crucero.

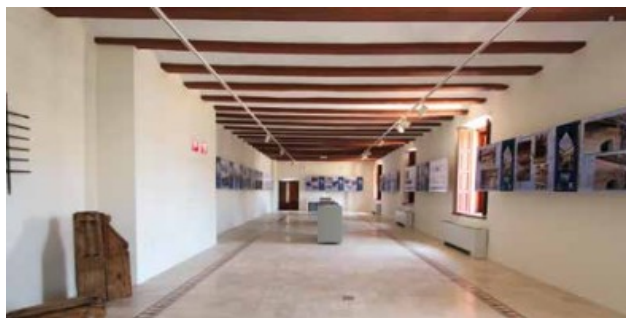
Imagen del nuevo museo con forjado restaurado de viguetas de madera y revoltones de yeso.

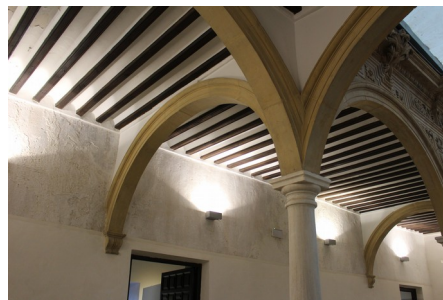
Imagen interior actual. Elaboración propia

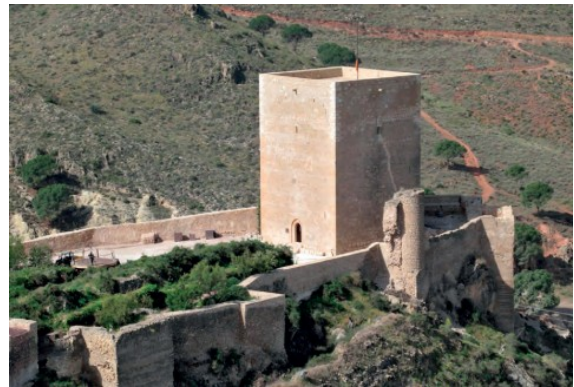
- se derribó la parte superior de la torre.
- se produjo un gran agrietamiento en la esquina noroeste, éste coincide con la dirección de los movimientos.
- se desprendieron fábricas y revestimientos de la intervención del siglo XX.
- el desprendimiento de las almenas levantadas por San Martín y de la terraza que había introducido.

Imagen aérea tras las intervenciones. (Jurado Jiménez, 2012)

- consolidación estructural tanto en la cimentación como en las fábricas empleando técnicas tradicionales.
- consolidación de la coronación con morteros tradicionales.
- limpieza y acondicionamiento del terreno del entorno.
- reparación de grietas mediante la inyección de morteros de cal.
