## FICHA DE INSPECCIÓN

LOCALIDAD Oropesa del Mar  
FECHA 5/5/17 | Id E: 1

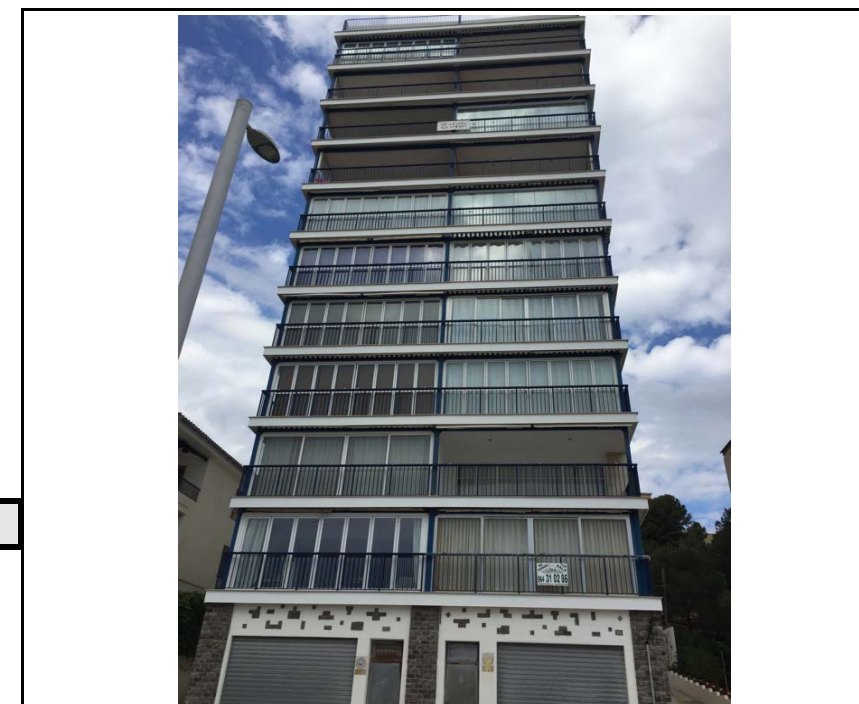
BUENO

No se aprecia ninguna patología en este edificio, a pesar de la edad de construcción presenta un buen estado de conservación

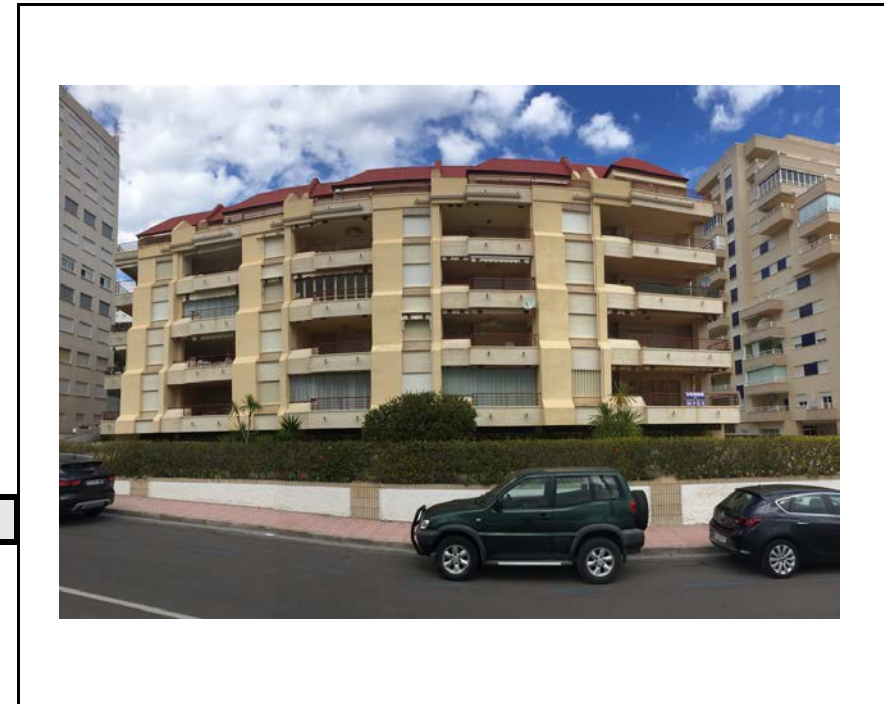
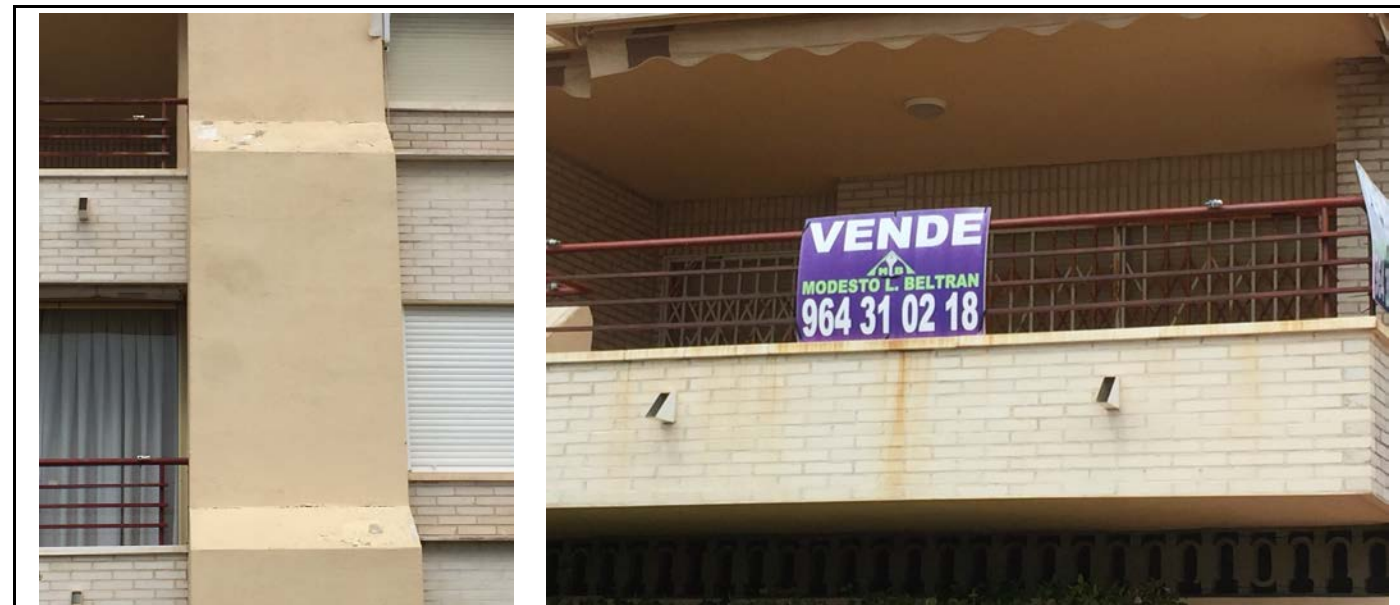
Se aprecia algún desconchamiento de la pintura en la fachada y manchas de color rojizo en frentes de forjado de voladizos como consecuencia del transcurso del agua de la lluvia por la no existencia de goterón. Alguna zona de la cubierta metálica se encuentra deteriorada por el efecto corrosivo del agua.

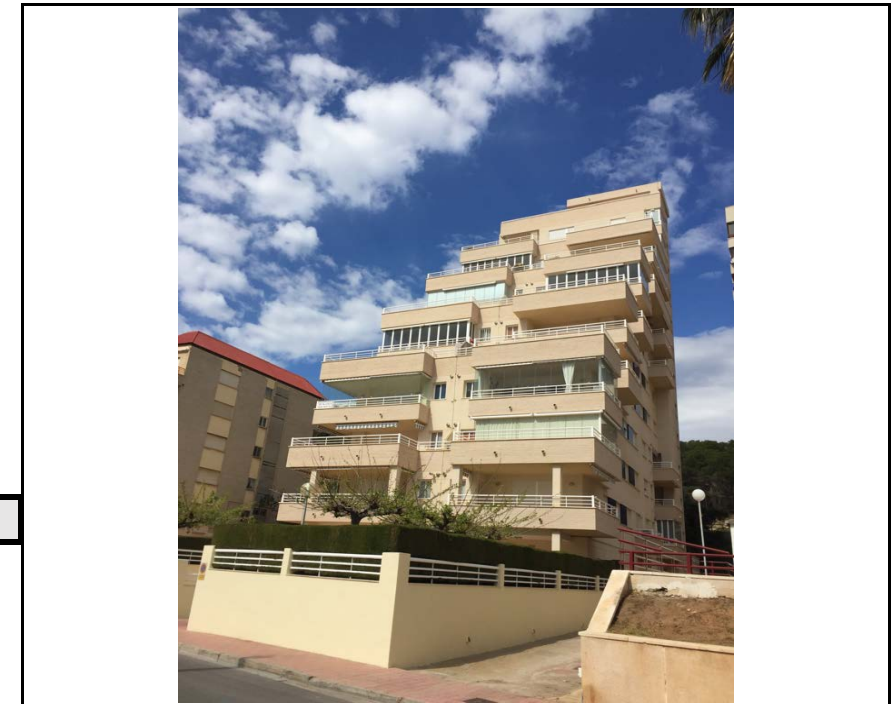
Uniones del ladrillo caravista con la cara inferior del voladizo se han corroido debido a que no estaba correctamente sellada esta junta. En la imagen derecha se aprecia un punto de la planta baja en el que se ha corroido completamente la armadura por la existencia de un desconchamiento del recubrimiento y posterior ataque de cloruros

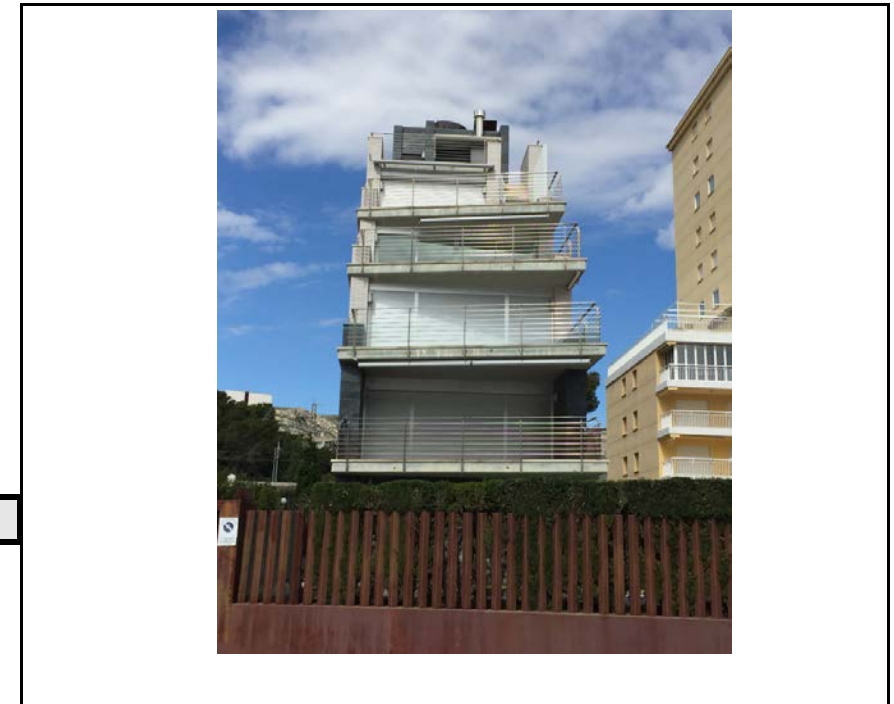
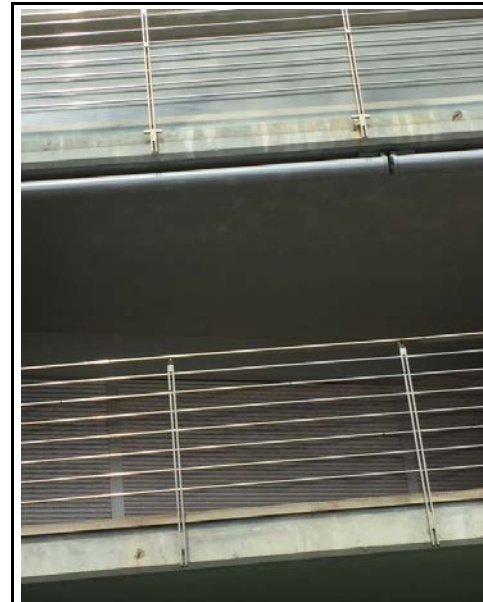
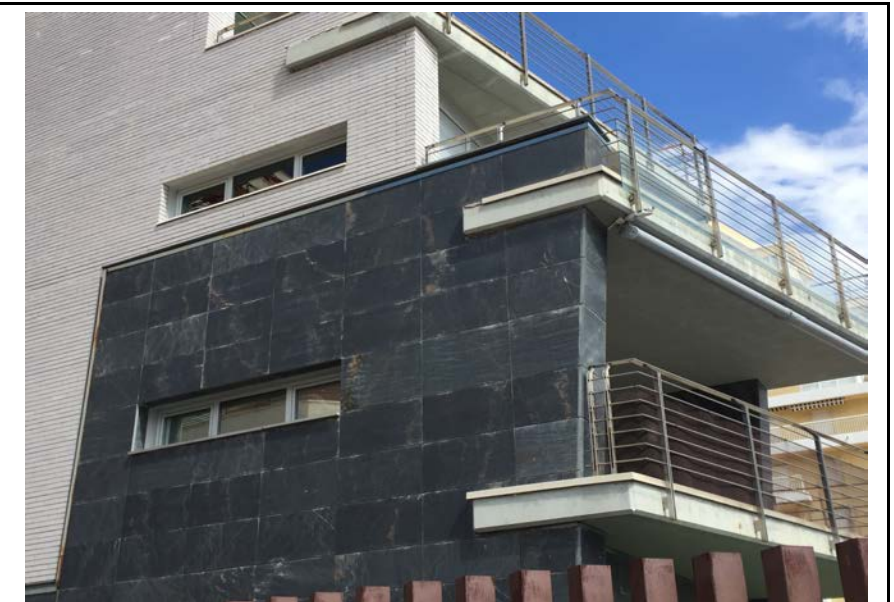
MEDIO

Se aprecian manchas significativas en el lateral de la primera planta, en la zona de los azulejos, cara SudEste (Foto inferior derecha), su estado está muy desmejorado en comparación al otro lateral del edificio. El perímetro vallado del entorno presenta un alto nivel de corrosión para la poca edad del edificio. En los frentes de forjado vistos se han producido coqueras, dejando vistas las armaduras

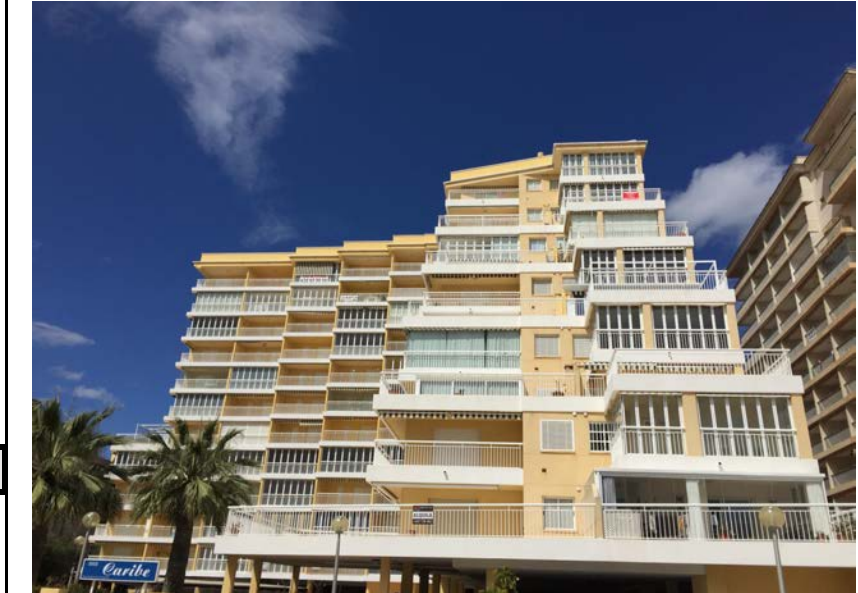
BUENO

No se aprecia ninguna patología. Edificio pintado recientemente

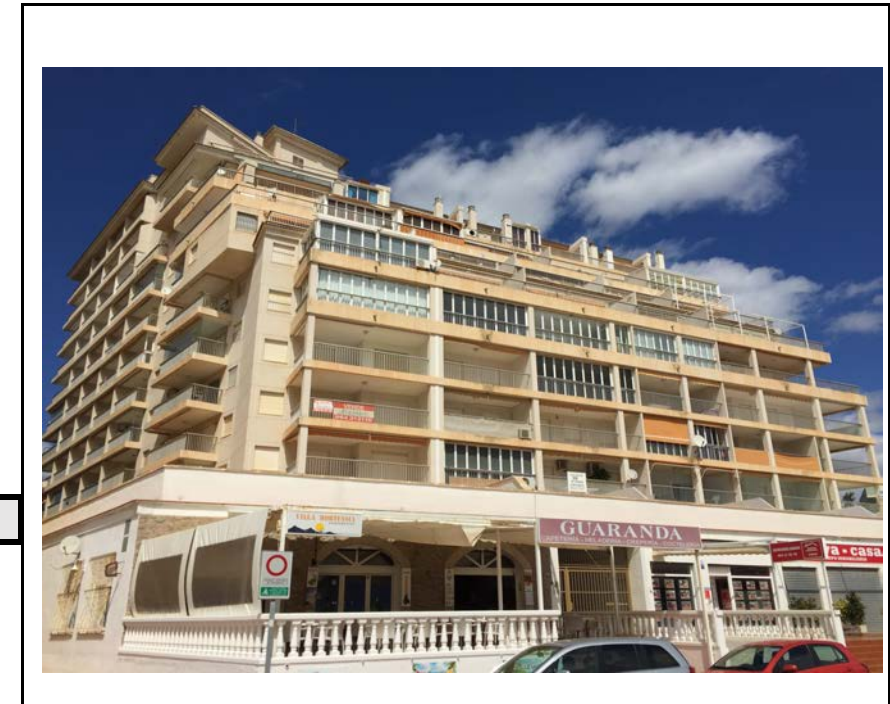
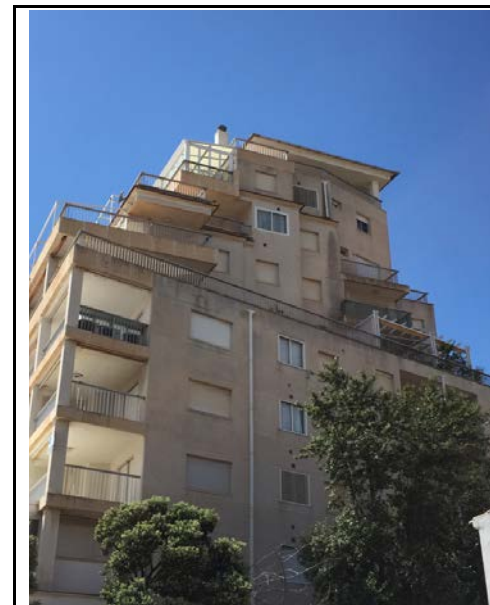
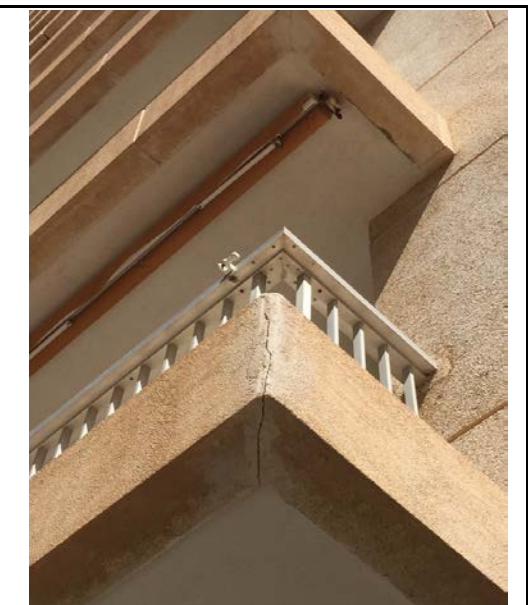
Edificio con un gran número de manchas en la fachada de la cara Norte (imagen inferior izquierda). Se aprecian fisuras en los revestimientos en algunos voladizos como consecuencia de la mala ejecución. En algunos frentes de forjado aparecen manchas en la zona de evacuación de aguas.

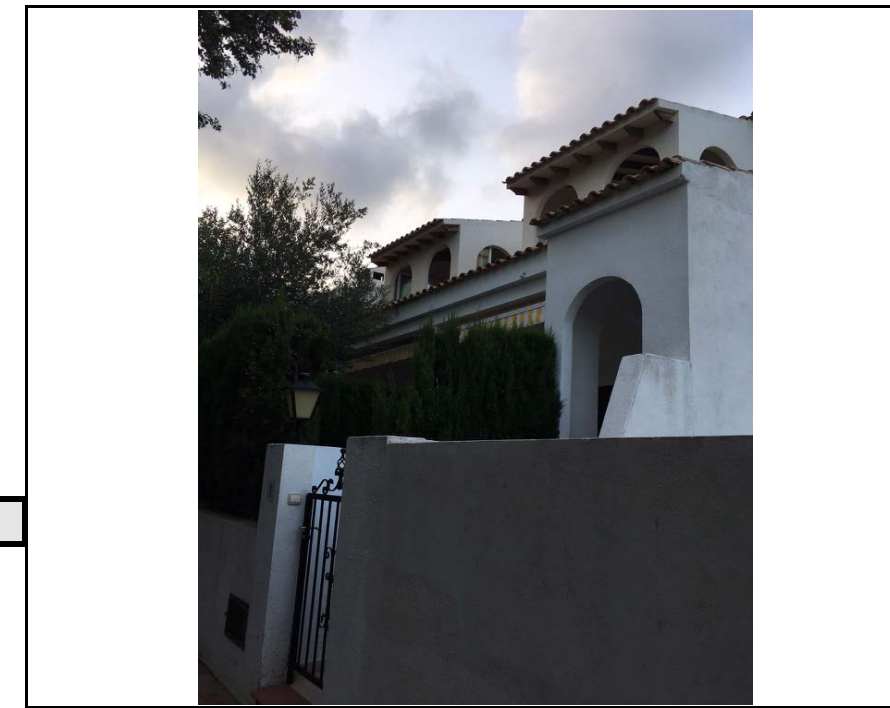
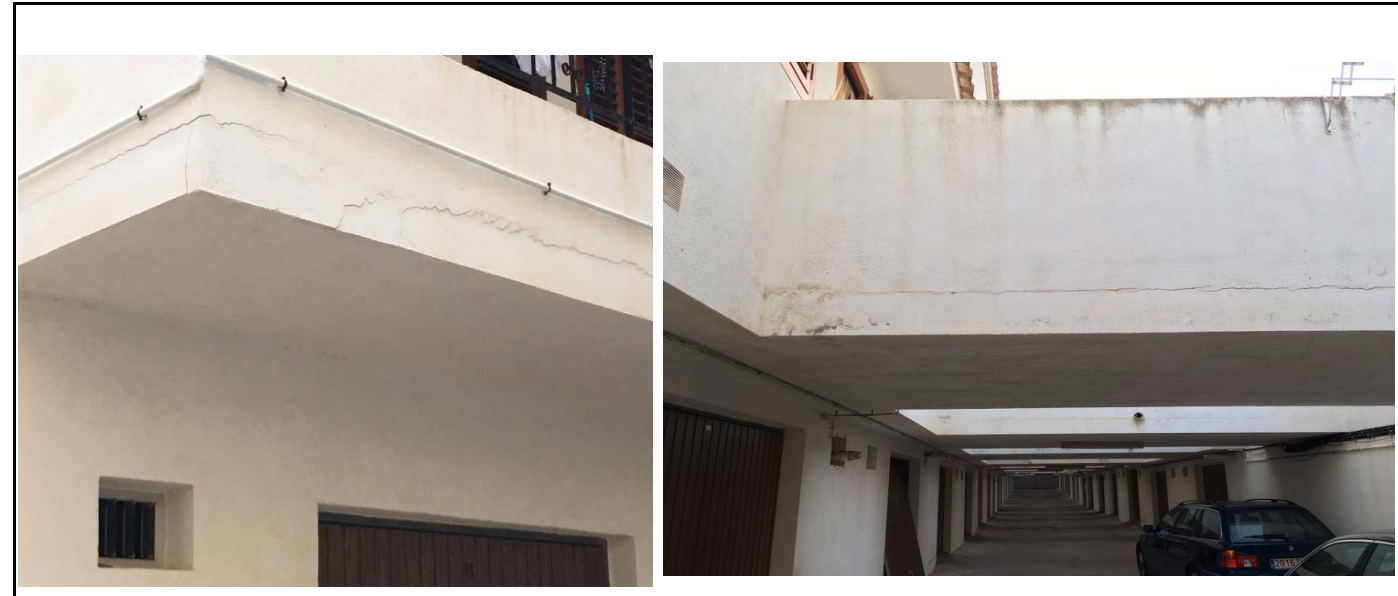
ESTADO DE CONSERVACIÓN:
MEDIO

**DESCRIPCIÓN DE PATOLOGÍAS Y UBICACIÓN DE DAÑOS:**  
 Aparición de fisuras en frentes de forjado en diferentes modelos de balcón, tanto voladizos como biapoyados (patología repetida en todas las viviendas adosadas). Manchas producidas por humedad y desconchamientos del monocapa

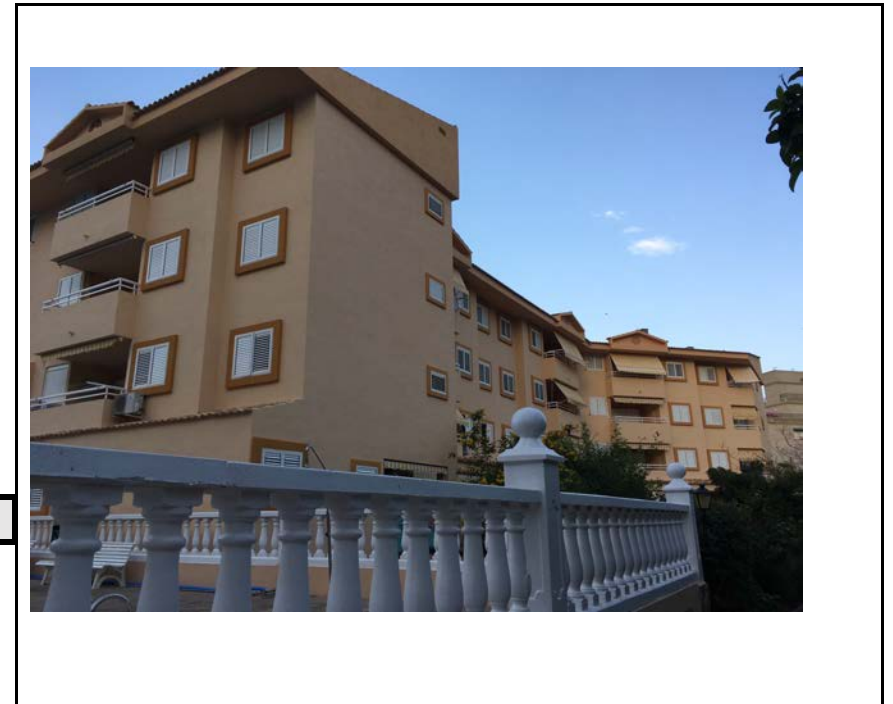
No se aprecia ninguna patología. Presenta un buen estado de conservación

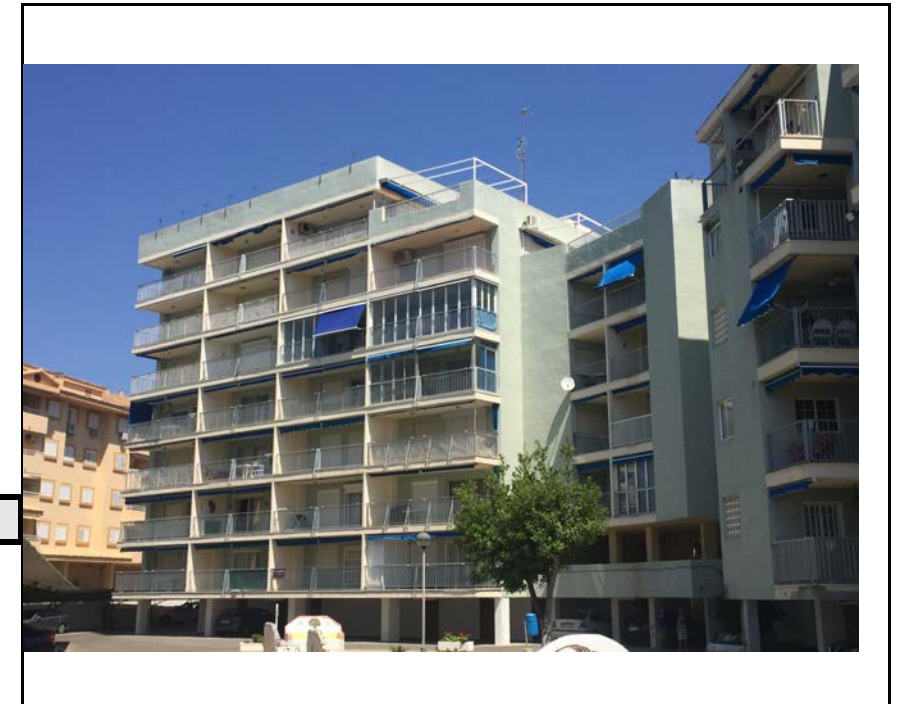
MALO

Pilares de planta baja totalmente dañados y desprotegidos frente a la agresión del ambiente marino. La sección del armado en algunos puntos es casi inapreciable, generando una importante inseguridad estructural. El edificio presenta un mantenimiento deficiente ya que hay multiples desconchamientos y fisuras en los frentes de forjado. Además se aprecian pérdidas de color como consecuencia del envejecimiento del edificio y de la ausencia del goterón.

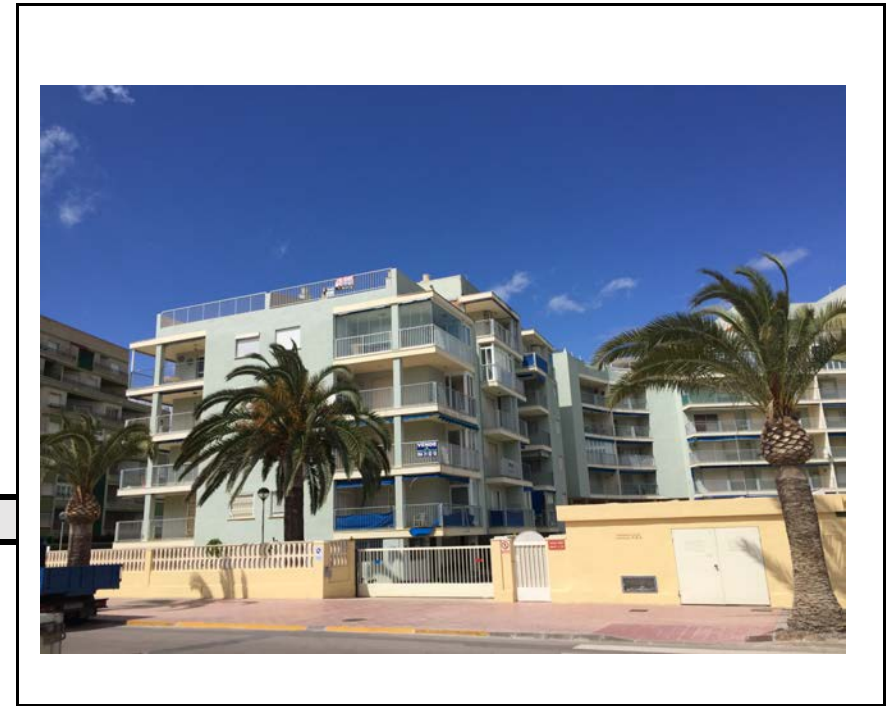
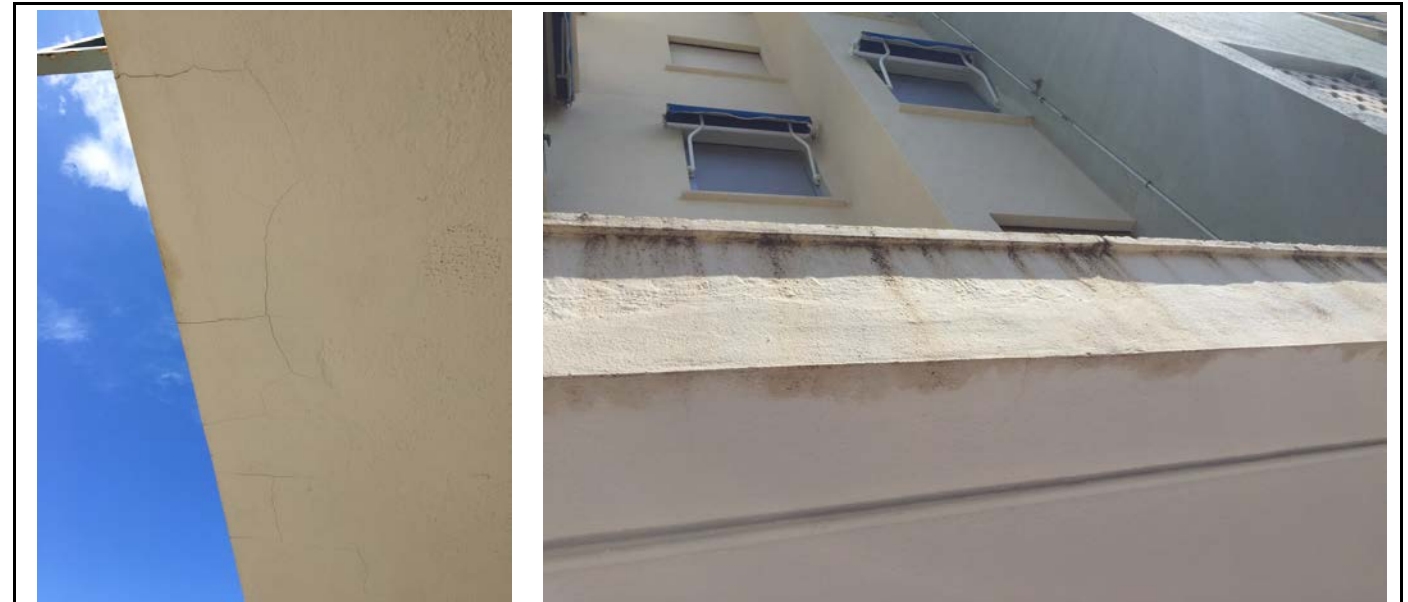
MEDIO

Fisuración bajo frente de forjado en voladizo. La ausencia del goterón ha probocado manchas bajo los huecos de ventanas y balcones

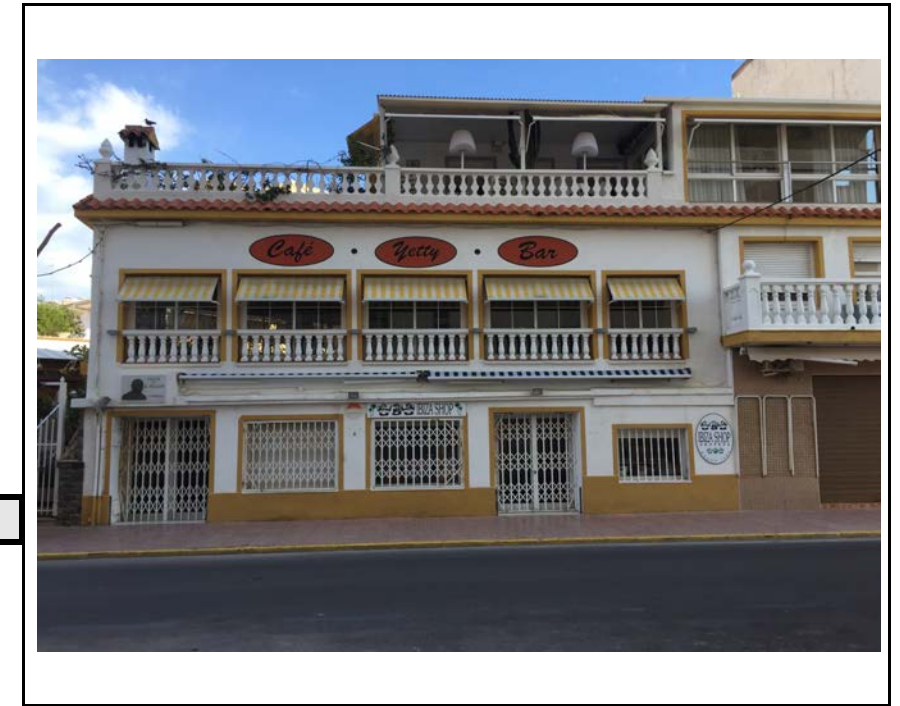
BUENO

Esta edificación presenta muy buen estado a simple vista, a pesar de los muchos años que tiene

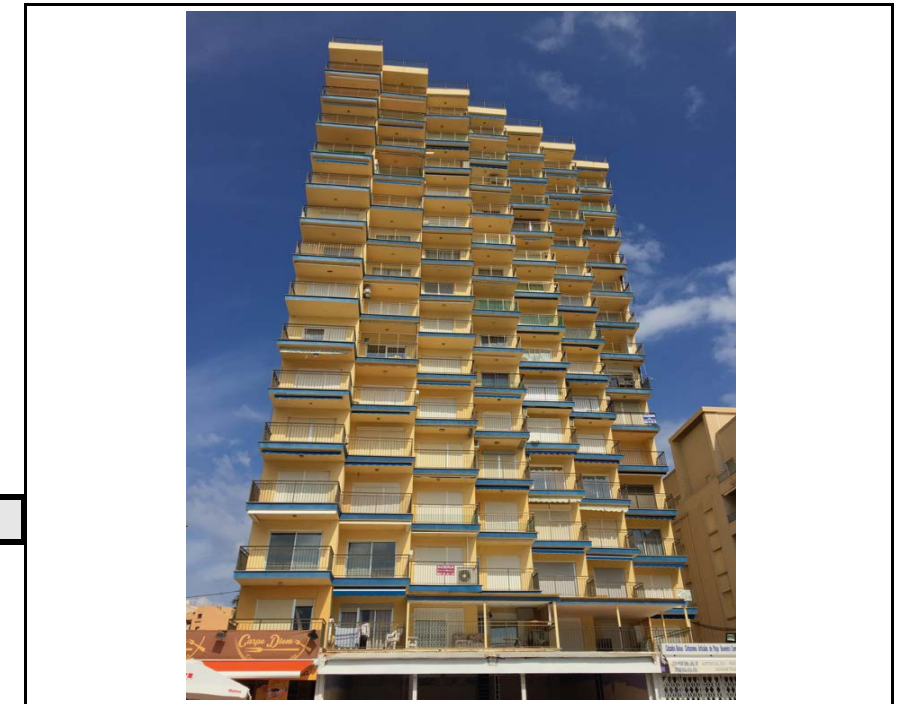
BUENO

Edificio pintado recientemente, no se aprecia ninguna patología

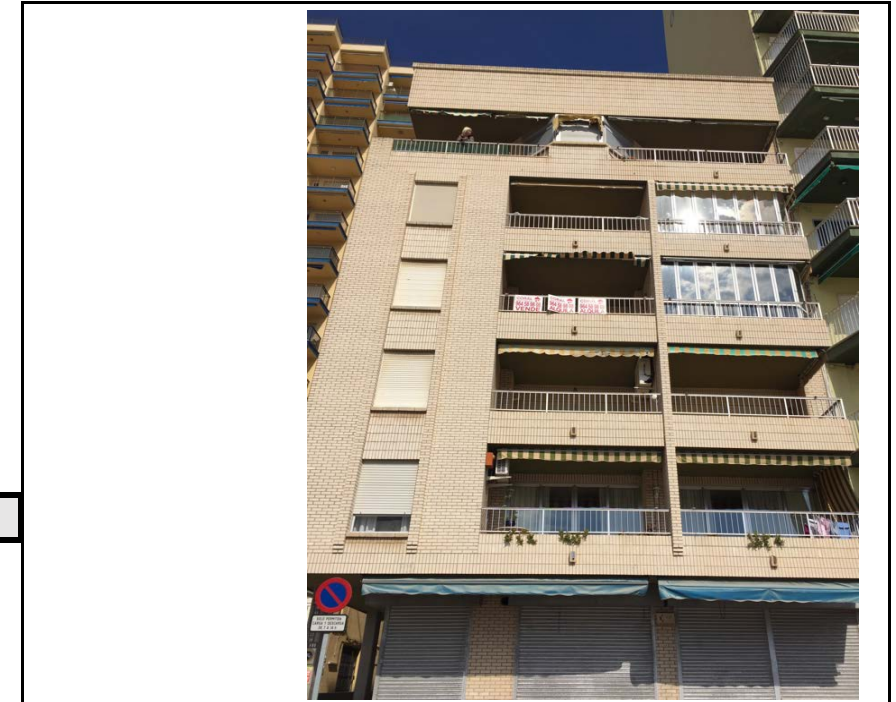
BUENO

El edificio presenta un aparente buen estado de conservación

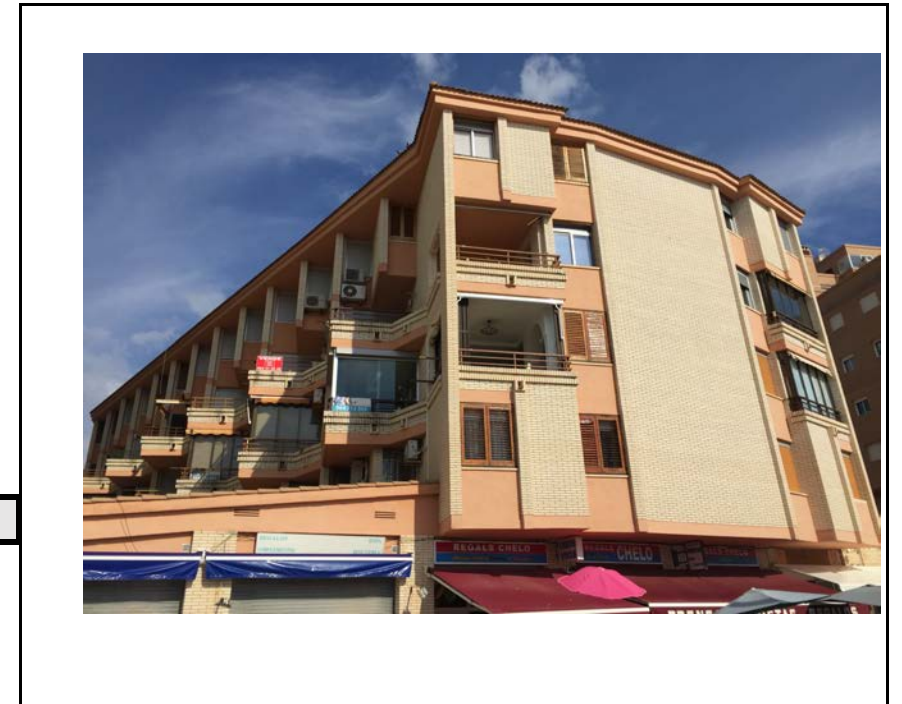
BUENO

No se aprecia ningún daño en la fachada del edificio

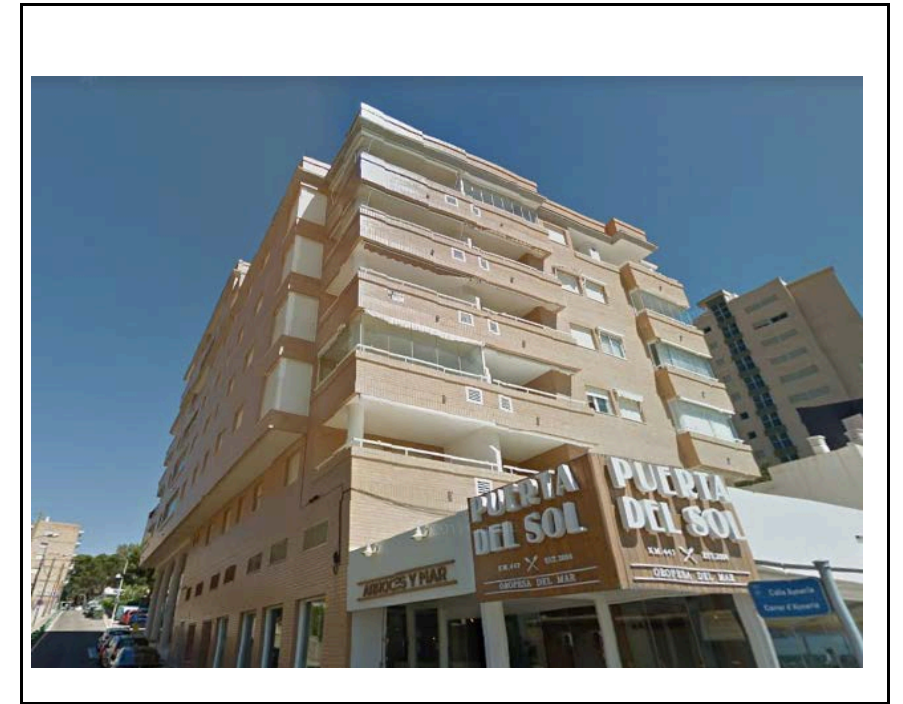
ESTADO DE CONSERVACIÓN:  
BUENO

DESCRIPCIÓN DE PATOLOGÍAS Y UBICACIÓN DE DAÑOS:  
Edificio que presenta un buen estado de conservación como consecuencia de su reciente construcción

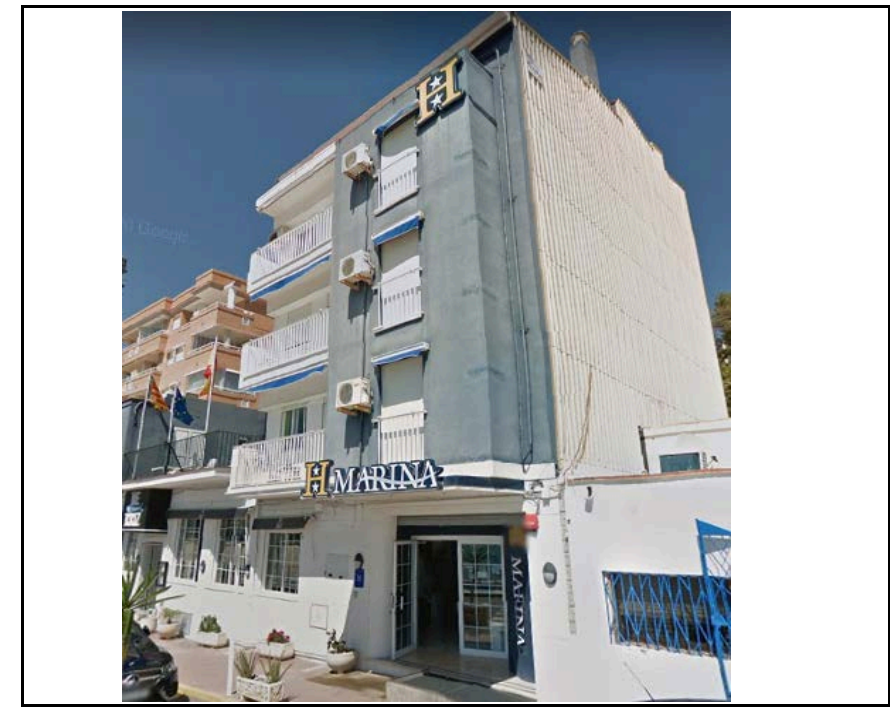
ESTADO DE CONSERVACIÓN:  
BUENO

DESCRIPCIÓN DE PATOLOGÍAS Y UBICACIÓN DE DAÑOS:  
Edificio que presenta un buen estado de conservación como consecuencia del mantenimiento que se le ha aplicado

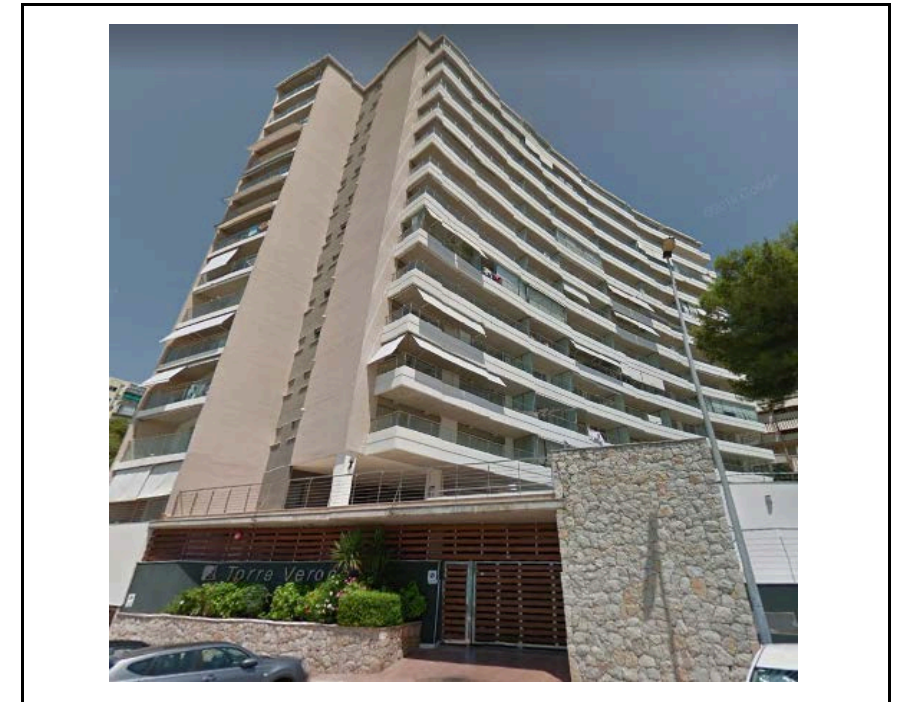
IMAGEN GENERAL

DESCRIPCIÓN DE PATOLOGÍAS Y UBICACIÓN DE DAÑOS:  
Edificio que presenta un buen estado de conservación como consecuencia de su reciente construcción

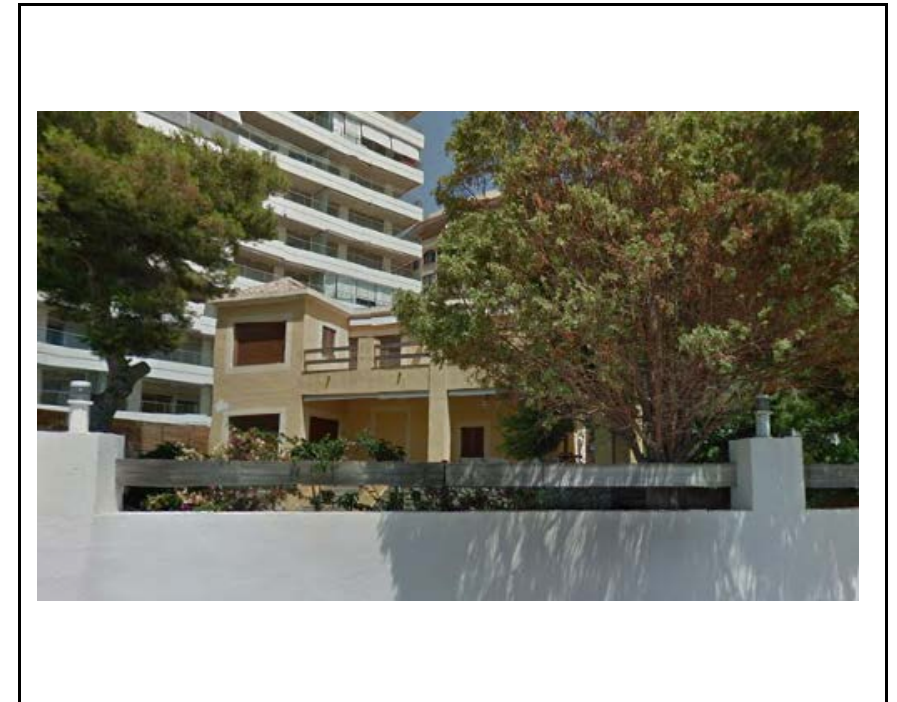
IMAGEN GENERAL

Edificio que presenta un buen estado de conservación como consecuencia del mantenimiento que se le ha aplicado

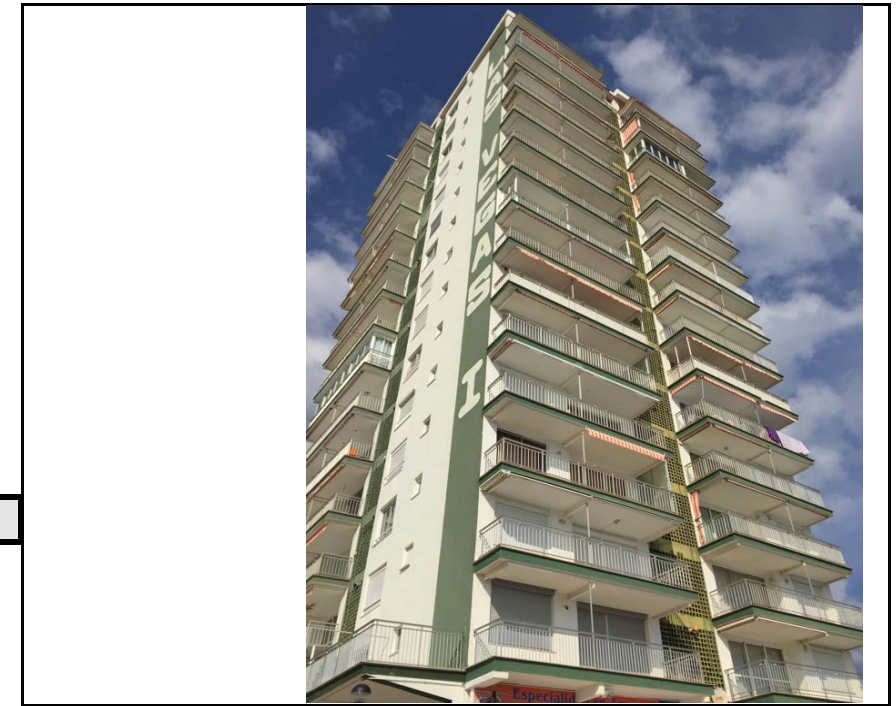
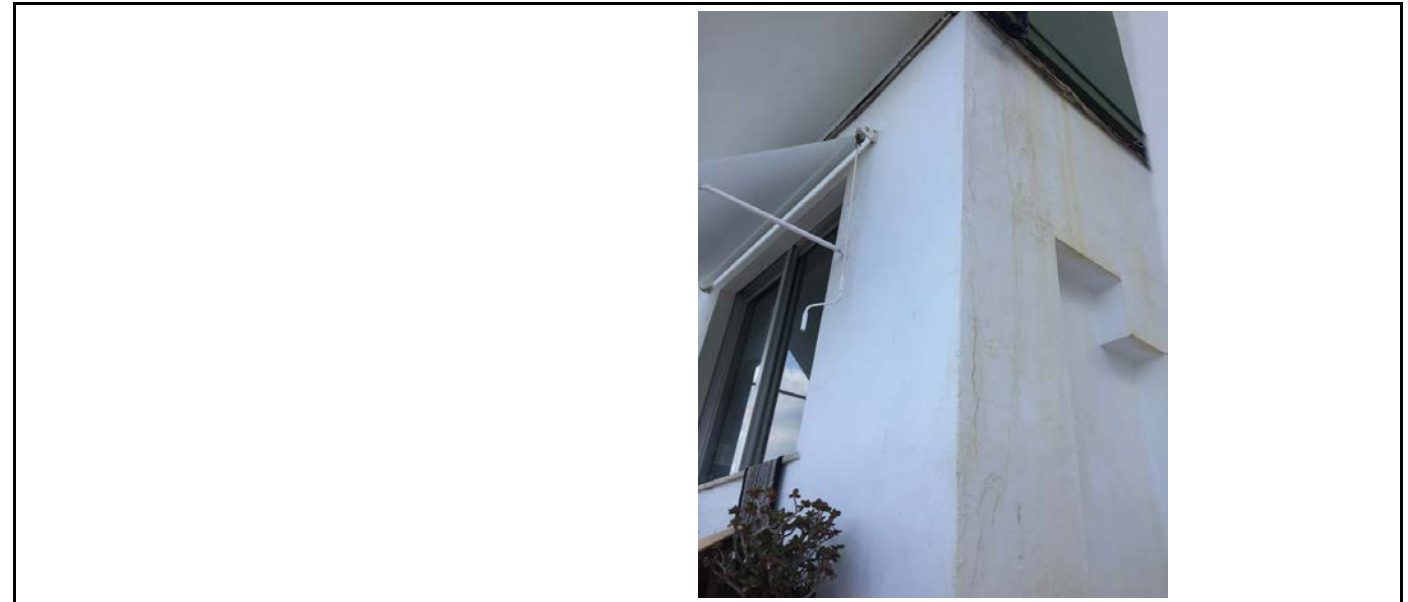
IMAGEN GENERAL

Se aprecia un buen mantenimiento de un edificio que está muy expuesto a la corrosión, debido a que se encuentra rodeado por mar unos 250º. Aparecen restos de corrosión que parecen consecuencia de los acabados metálicos y fisuras en algún frente de forjado

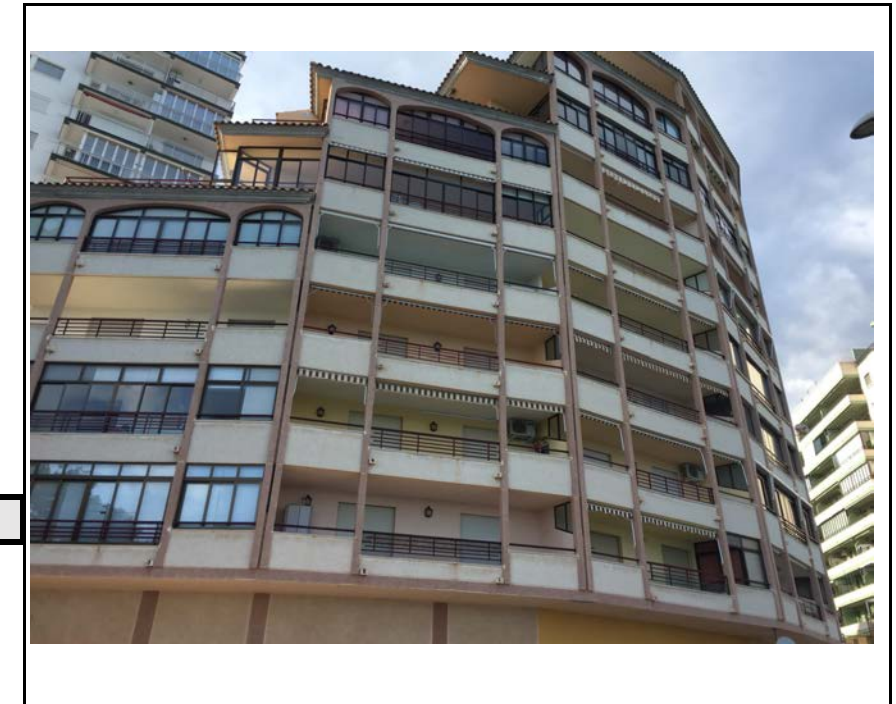
IMAGEN GENERAL

En la imagen izquierda se aprecia como se ha deteriorado la fachada y ha cambiado el color, especialmente la fachada orientada hacia el norte, a pesar del goterón. Bajo el primer forjado aparecen fisuras y desonchamientos justo en la zona de arranque del pilar.

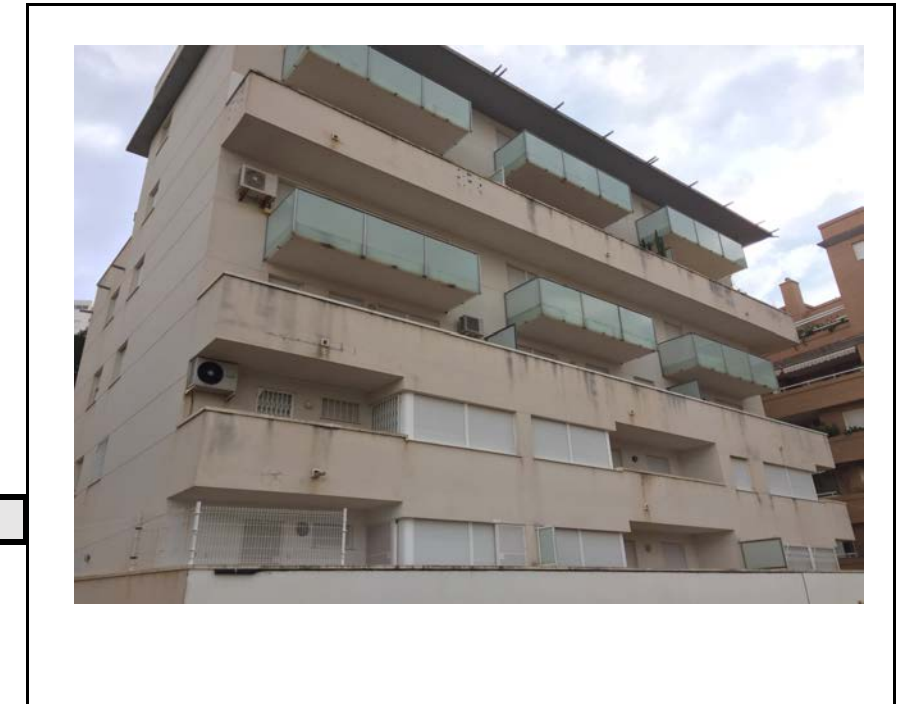
IMAGEN GENERAL

Edificio con muchas deficiencias. Aparecen múltiples manchas en los balcones como consecuencia de la mala ejecución del goterón. Se ven fisuras en frentes de forjado y en puntos de la planta baja

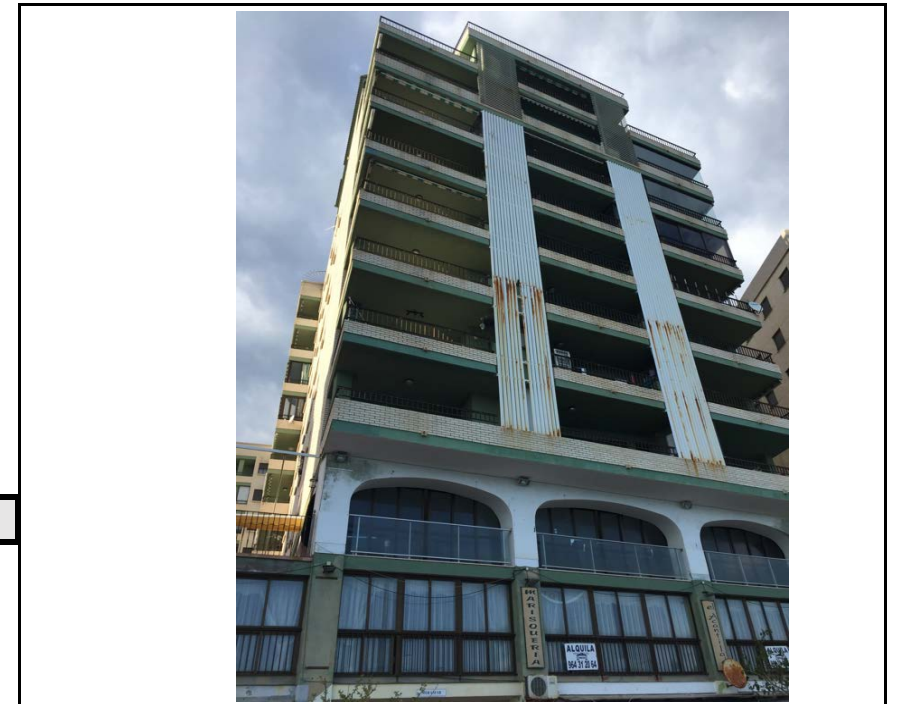
IMAGEN GENERAL

En la imagen general de la fachada se puede ver como se ha corroído todo el embellecedor de la fachada como consecuencia del agua. En la imagen izquierda vemos como se han producido desconchados de pintura y envejecimiento de la misma. En la imagen derecha se aprecia corrosión intensa en el escalón de entrada y como las barras del mallazo incluso se pueden extraer. No tienen función estructural pero deja ver la agresividad del ambiente

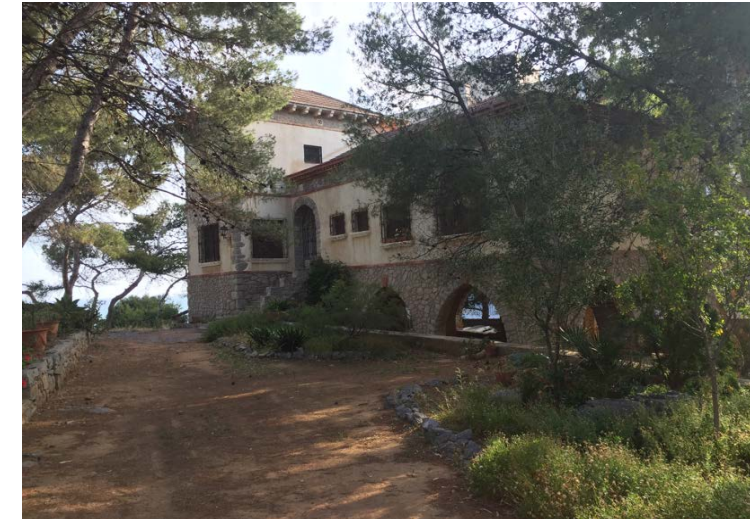
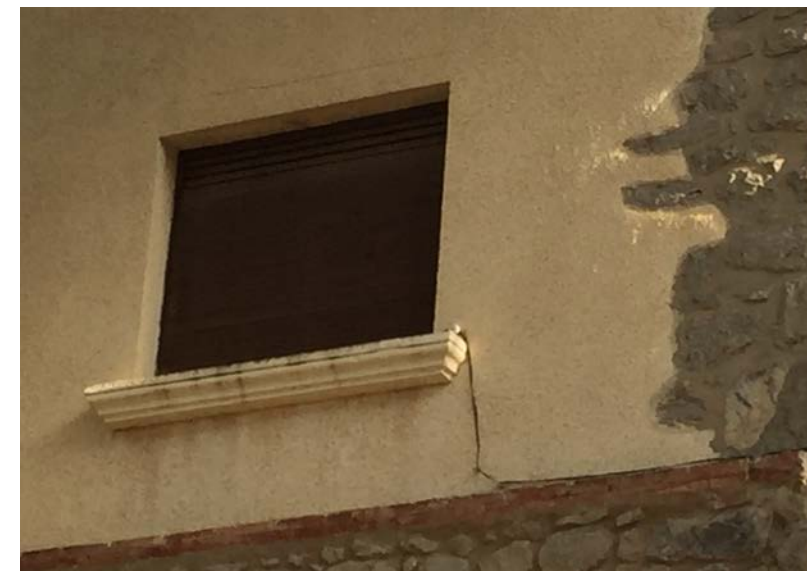
IMAGEN GENERAL

Se aprecian fisuras horizontales en varios huecos de ventanas (ver imagen), concretamente en la parte superior de esta. Debido a la ausencia de goterón, se han producido manchas bajo la ventana como consecuencia del agua de lluvia.

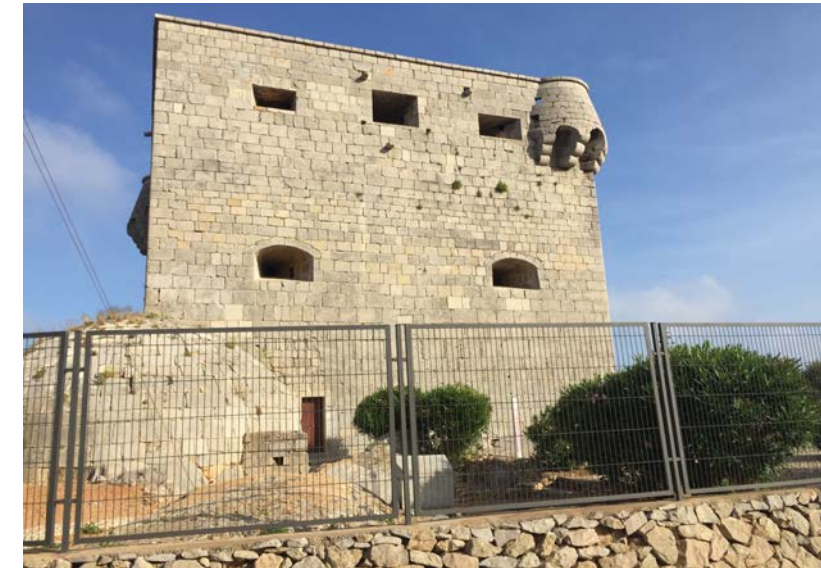
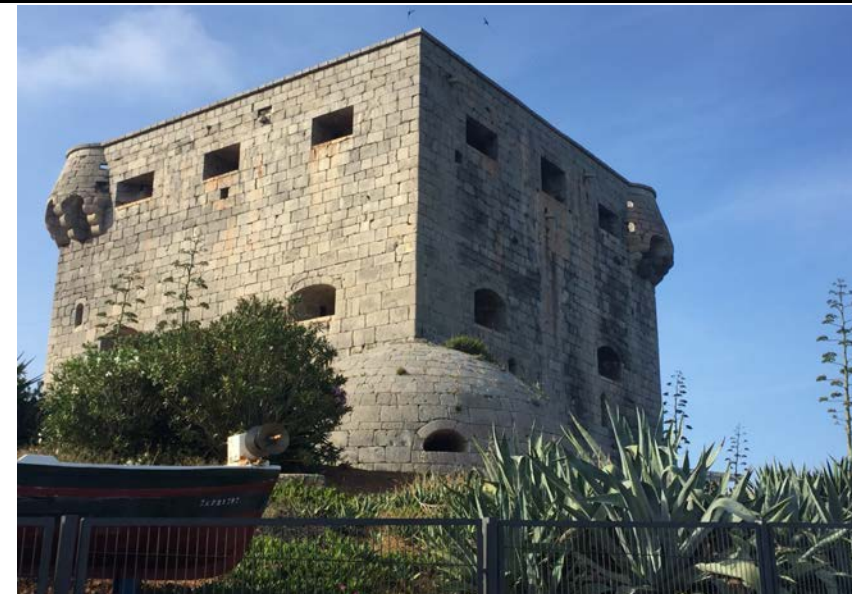
IMAGEN GENERAL

Se trata de una construcción en primera línea de costa y se puede ver como la fachada que esta orientada al mar, sufre un cambio de color en la superficie pétreo
