## FICHA DE INSPECCIÓN

LOCALIDAD Oropesa del Mar  
FECHA 5/5/17 | Id E: 1

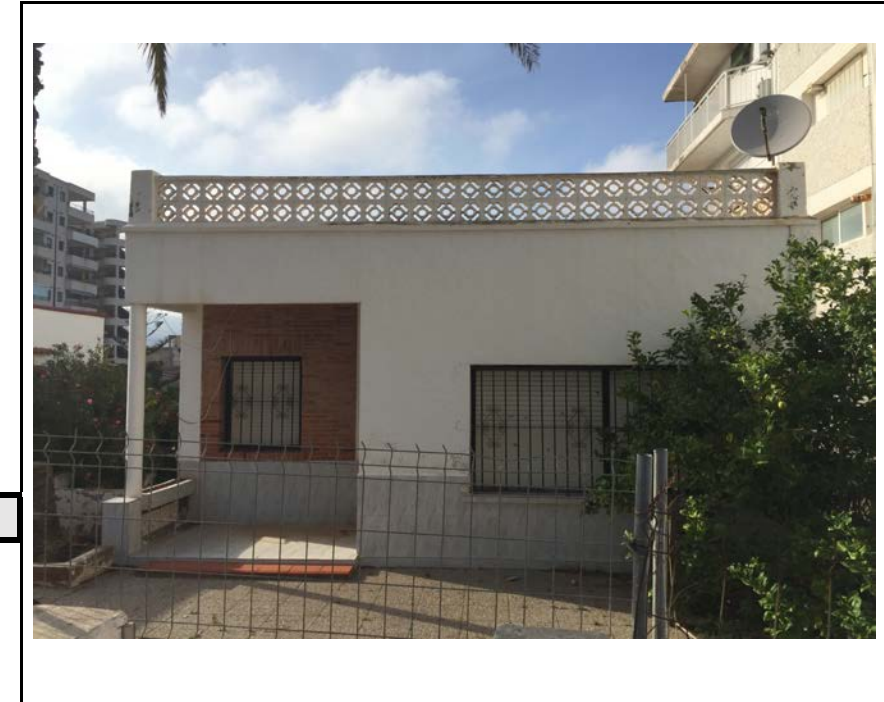
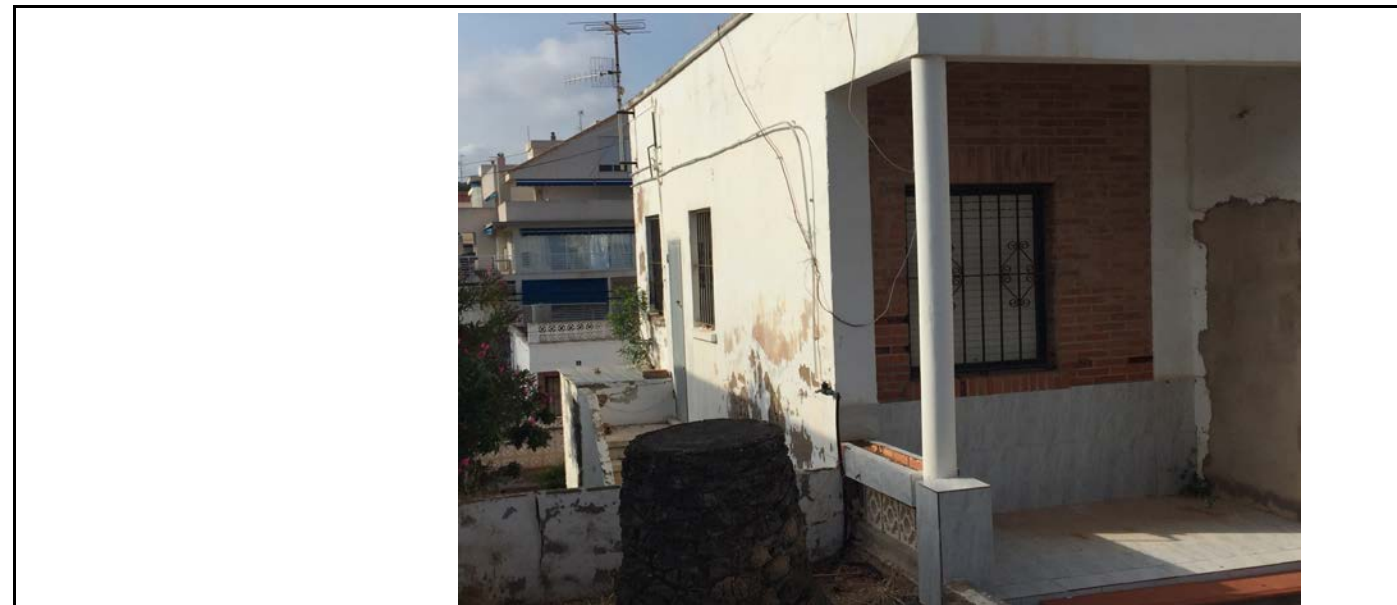
IMAGEN GENERAL

Se aprecian múltiples desconchamientos de pintura en la fachada lateral (imagen inferior), así como zonas donde el hormigón se puede ver, incluso en la escalera hay un punto donde se ha perdido todo el recubrimiento y se observa el armado de la misma. La puerta tapiada indica que esta vivienda carece de mantenimiento alguno.

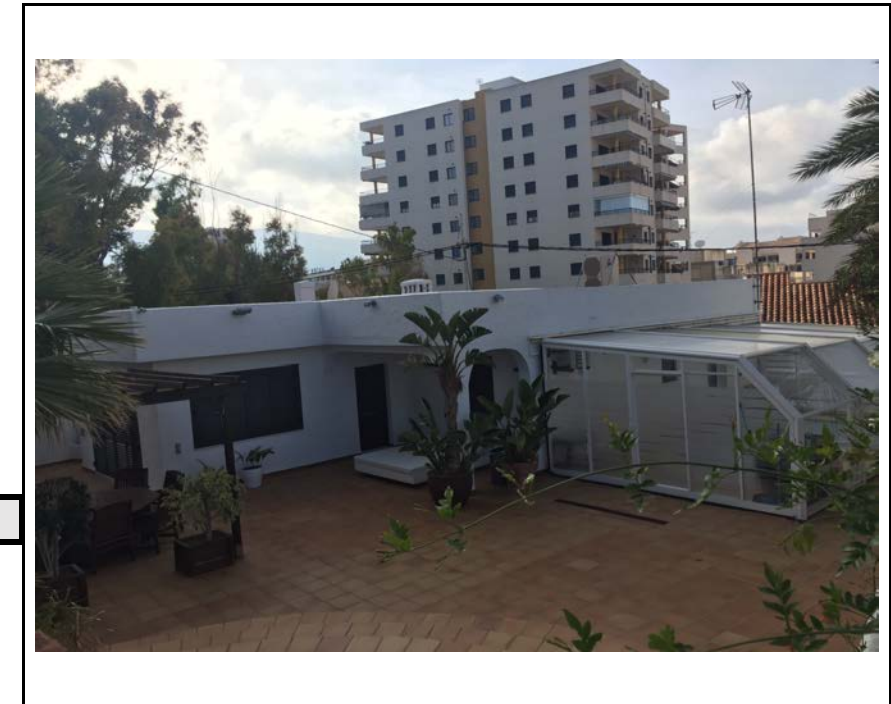
IMAGEN GENERAL

No se ha podido apreciar ninguna patología.

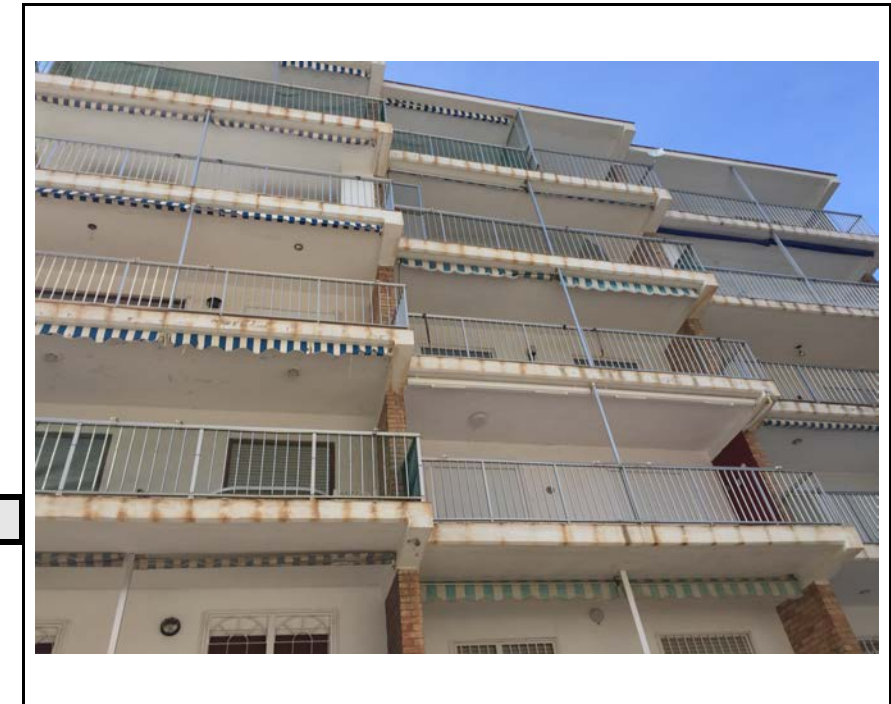
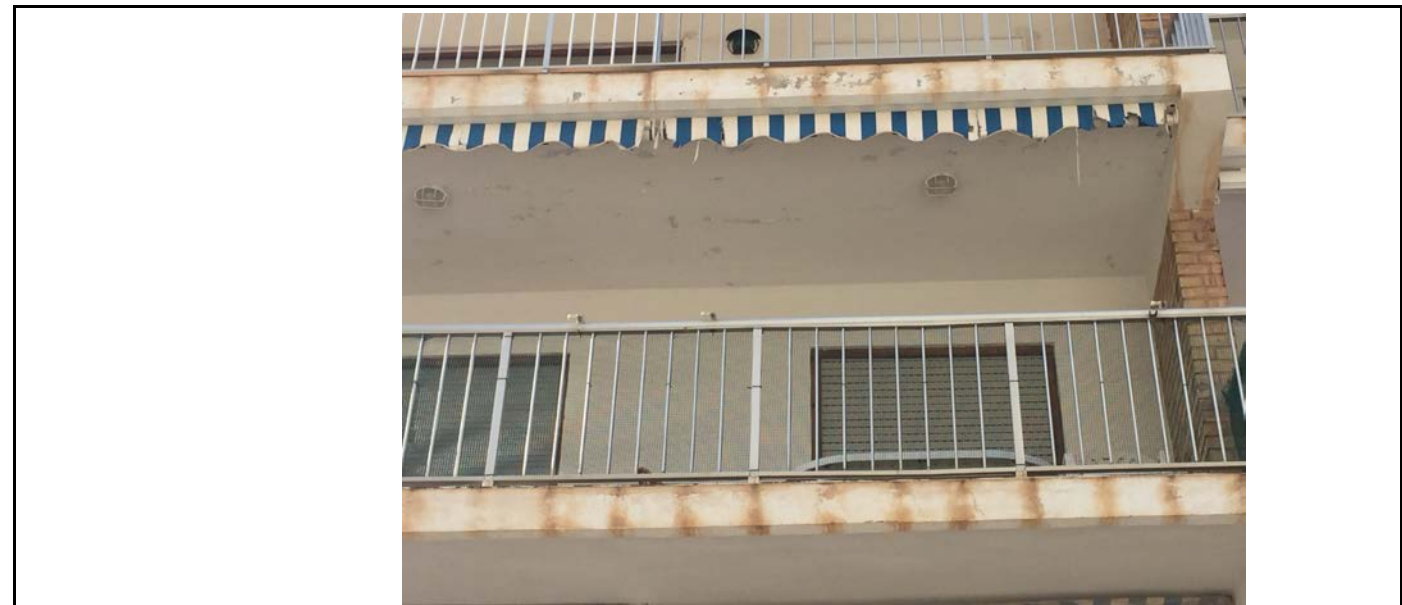
IMAGEN GENERAL

Se observan manchas verticales equidistantes en todos lo frentes de forjado. El color y la distancia entre ellas puede deberse a la penetración de agua en el interior del forjado y corrosión de las armaduras . También aparece fisuración bajo los balcones como consecuencia de la flecha producida por el voladizo

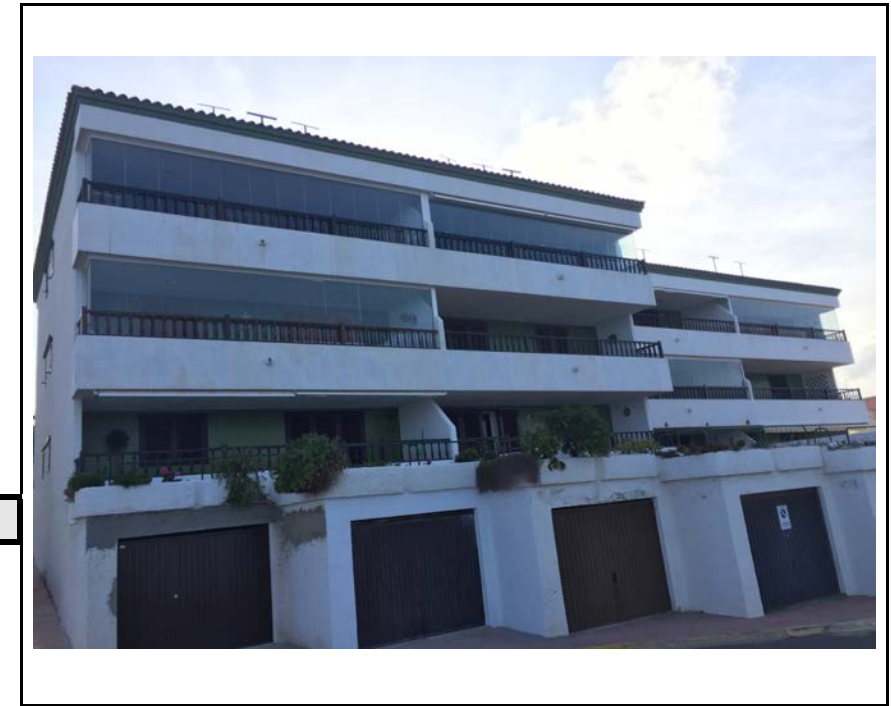
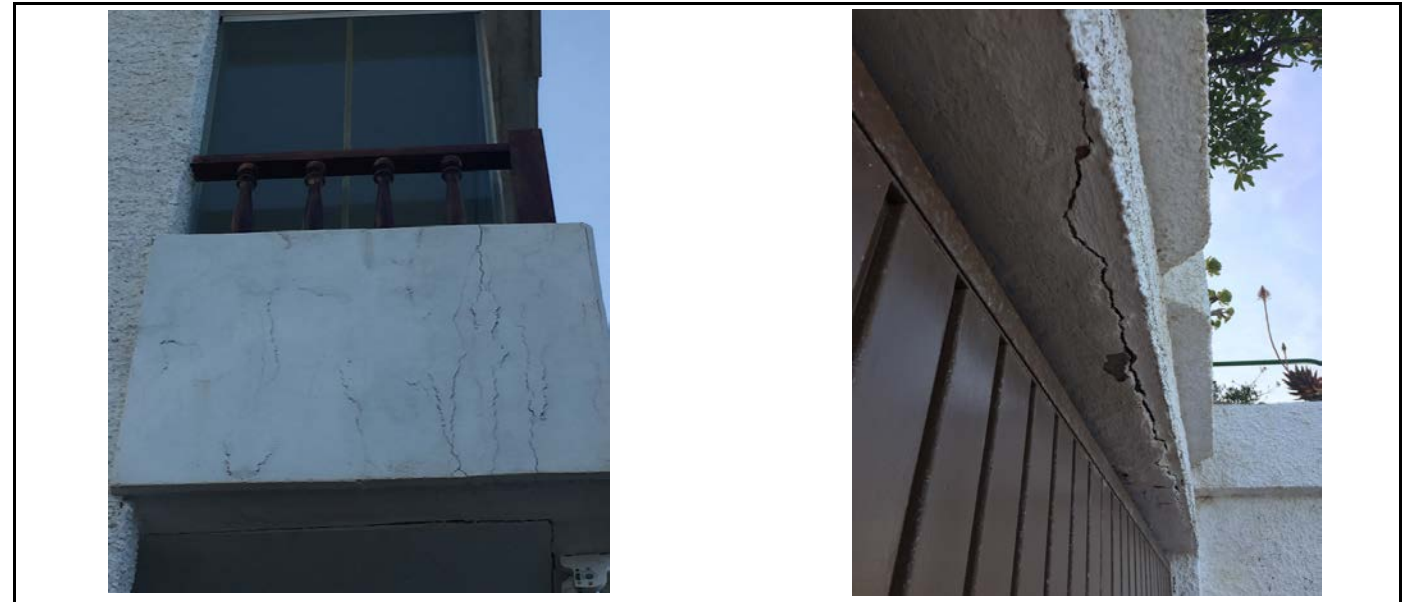
IMAGEN GENERAL

Edificio en primera línea de costa. Se observan una gran cantidad de manchas en la fachada orientada al mar, además de múltiples desconchamientos y fisuras verticales en la zona del voladizo. Aparición de fisuras horizontales a lo largo de varias entradas a garaje (foto inferior derecha) y que podrían aumentar el proceso de corrosión de las armaduras debido a la pérdida de protección superficial

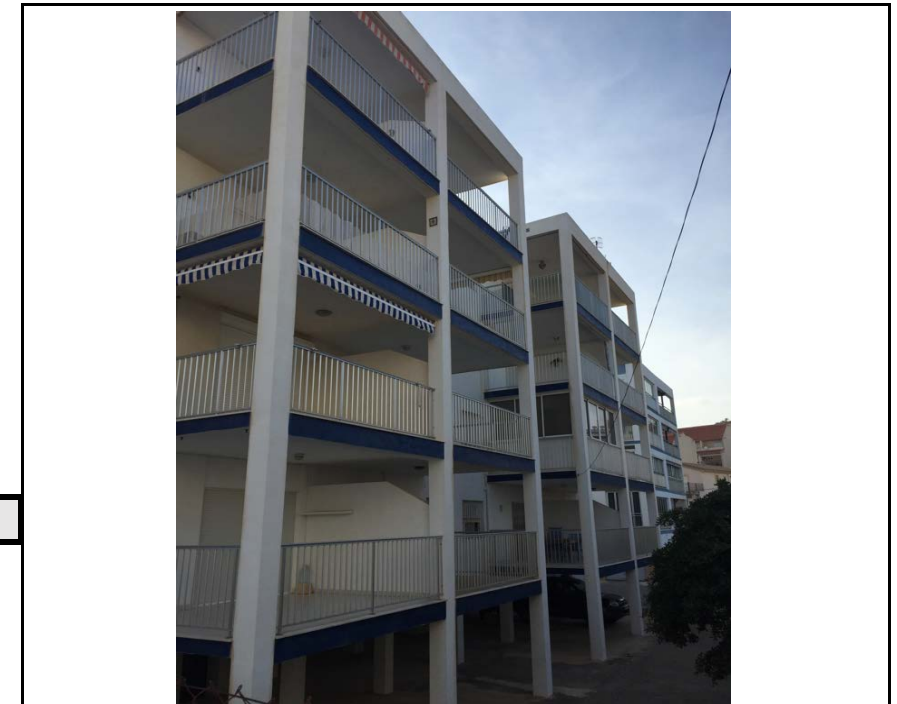
IMAGEN GENERAL

En la imagen inferior izquierda se aprecia como la fisura horizontal existente a lo largo de la cubierta, refleja que el agua ha penetrado sobre ella y ha extendido el color rojizo producido por la corrosión por la parte superior de la fachada. La imagen derecha muestra una fisura vertical en el extremo de la fachada

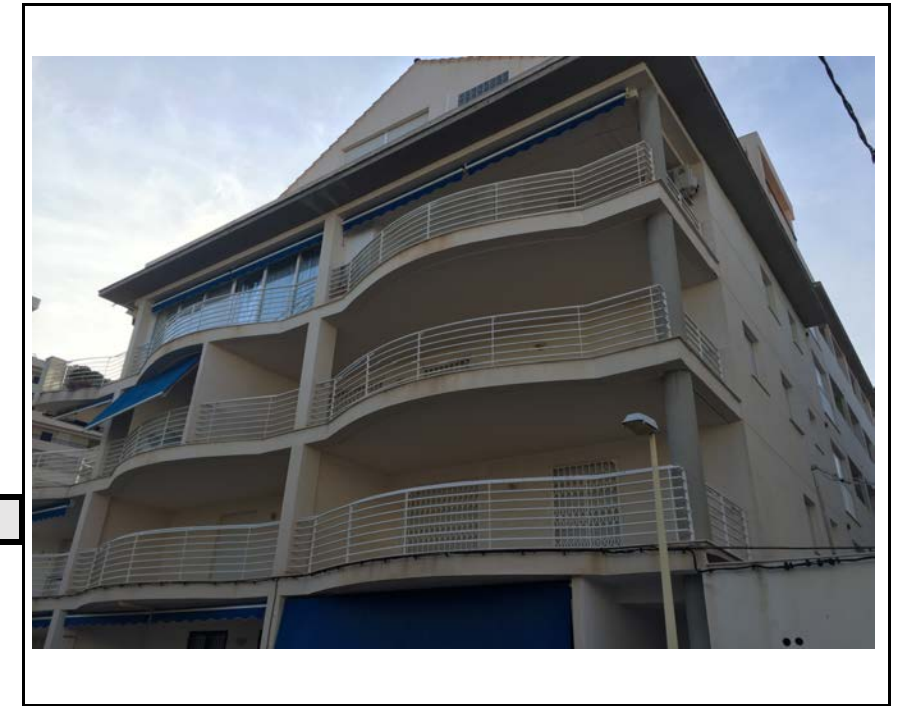
IMAGEN GENERAL

El frente de forjado está bastante deteriorada, con zonas que incluso se puede llegar a ver el armado. La mayoría de los balcones están deteriorados con este tipo de fisuras horizontales, incluso se han producido desconchamientos de hormigón.

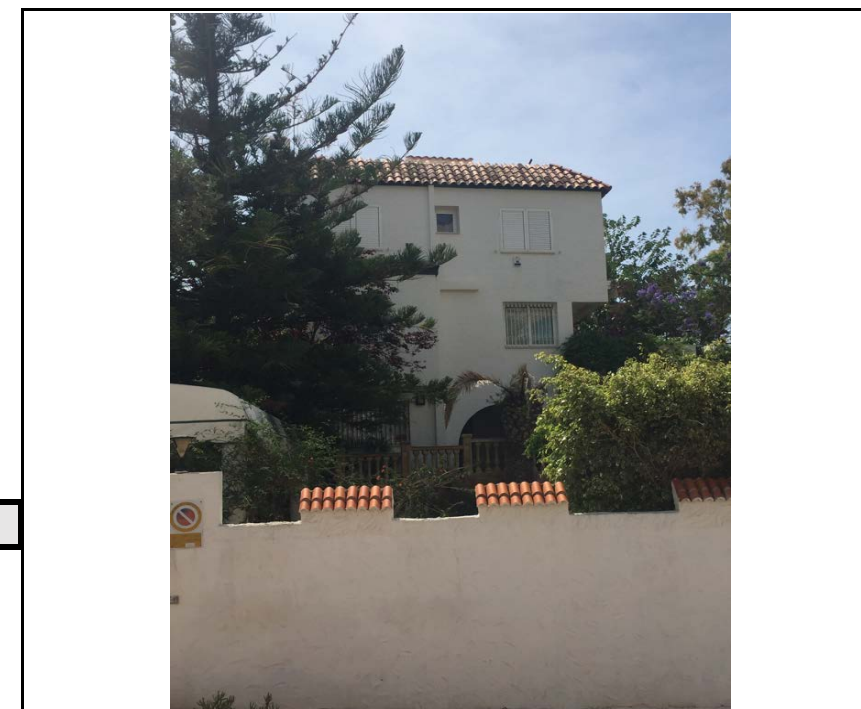
IMAGEN GENERAL

La vivienda se encuentra en buen estado aparentemente

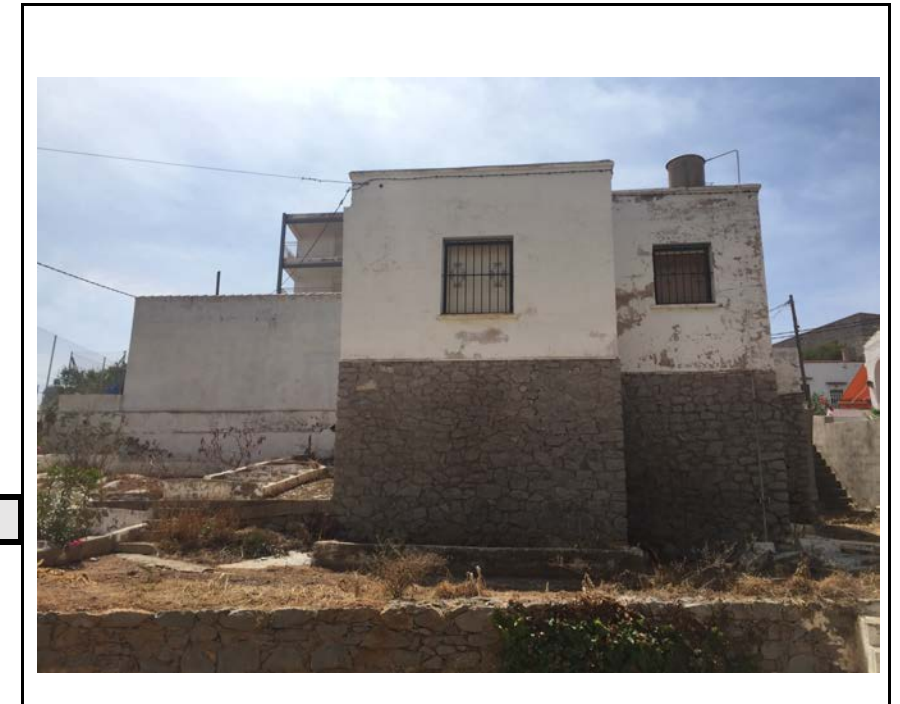
IMAGEN GENERAL

El estado de la fachada es deficiente, presenta múltiples desconchamientos de pintura. A pesar de ello no se ha podido apreciar corrosión ni fisuras desde el exterior.

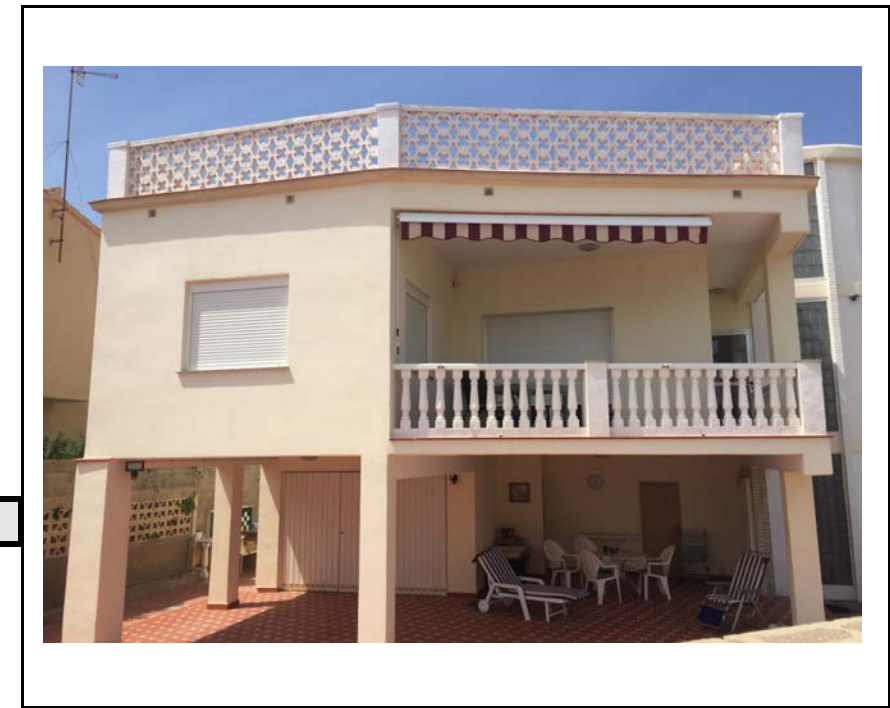
IMAGEN GENERAL

**DESCRIPCIÓN DE PATOLOGÍAS Y UBICACIÓN DE DAÑOS:**  
La vivienda se encuentra en buen estado aparentemente

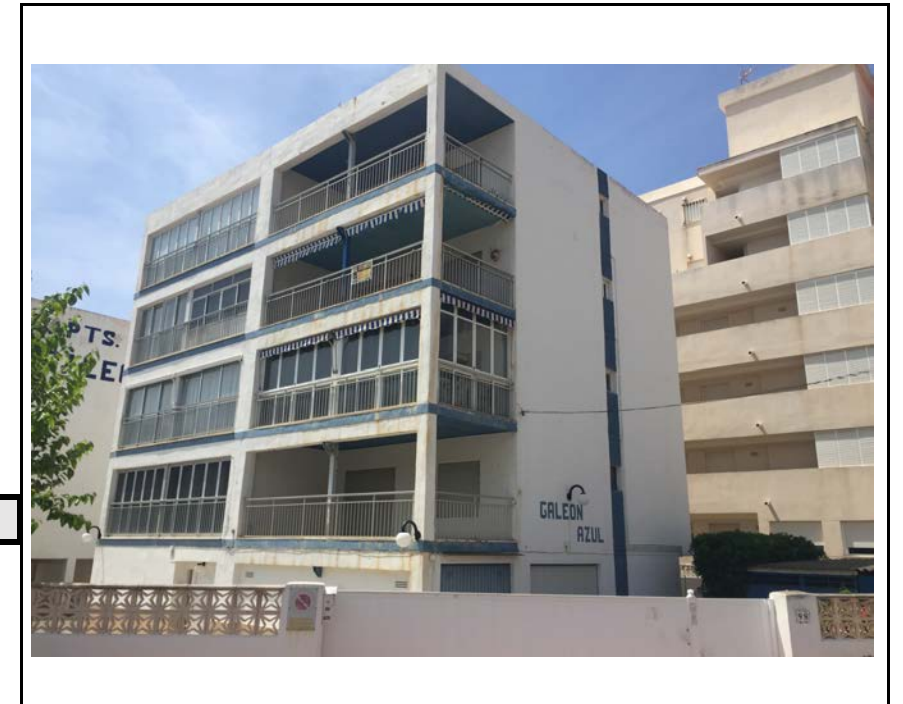
IMAGEN GENERAL

**ESTADO DE CONSERVACIÓN:**  
MEDIO-MALO

Edificio que cuenta con casi 50 años, presenta deficiencias en los frentes de forjado y en los pilares de los balcones. Las manchas equidistantes en los frentes de forjado podrían deberse en algunos casos a la corrosión de las armaduras. En el centro de los balcones aparece un refuerzo de un pilar metálico a consecuencia de una falta de rigidez

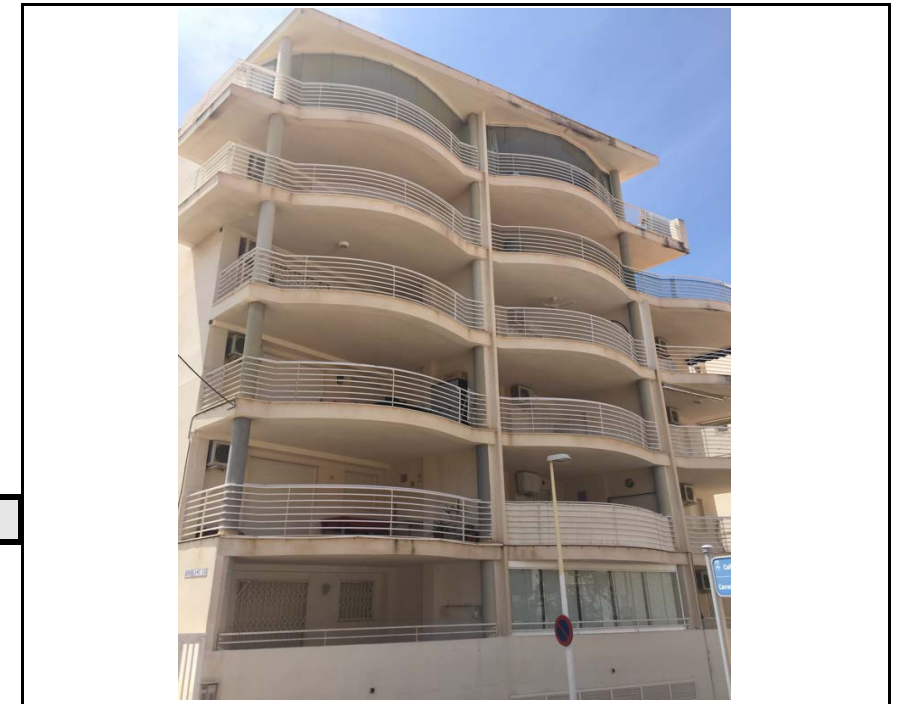
IMAGEN GENERAL

Este modelo de edificio se repite en varias parcelas de esta zona y en todos ellos aparecen los mismos defectos, manchas de grandes magnitudes en frentes de forjado a pesar de la existencia de goterón, insuficiente para impedir que el agua ensucie estos puntos. El metal del balcón ha perdido el recubrimiento en muchos puntos.

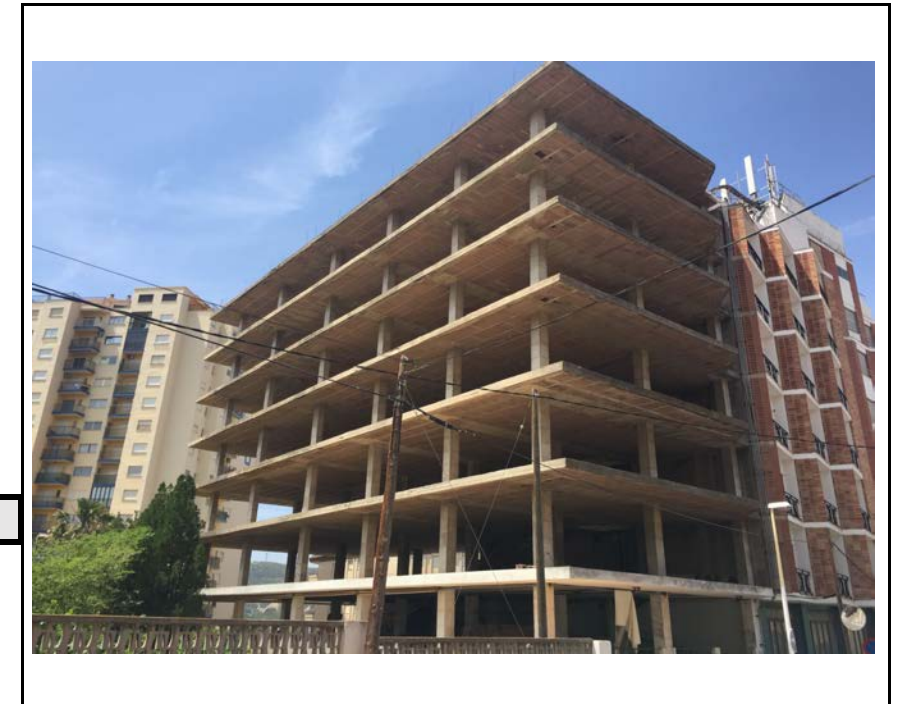
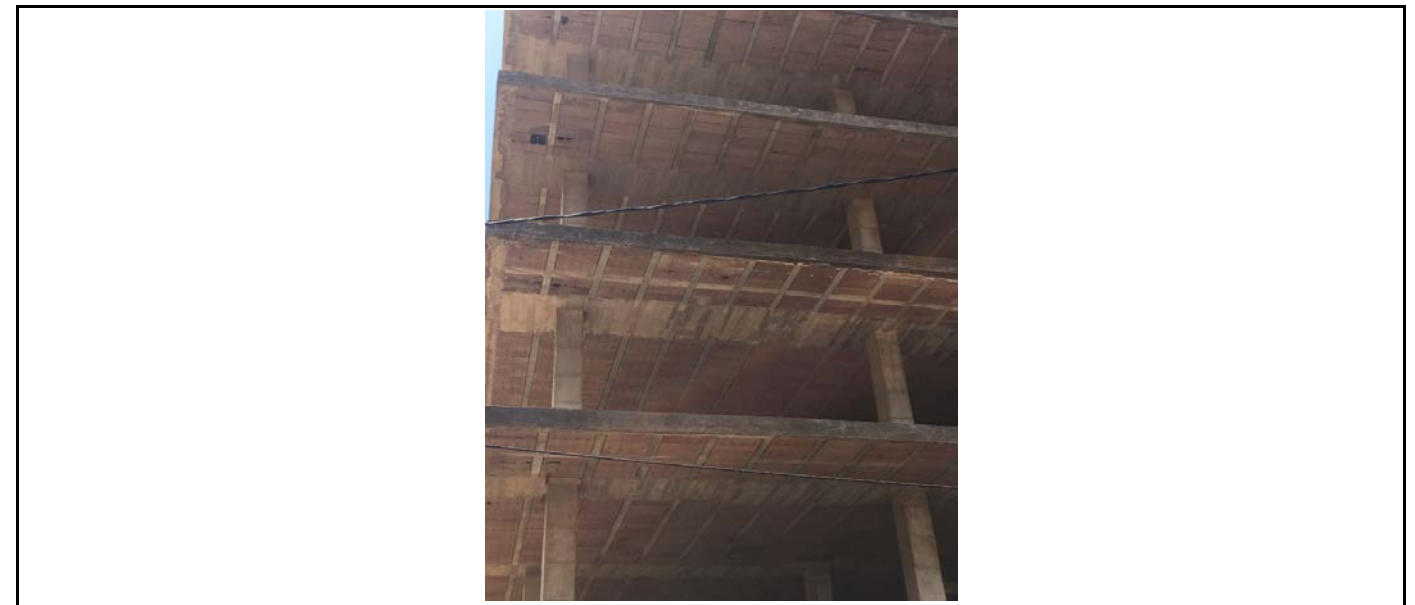
IMAGEN GENERAL

Edificio que lleva 40 años en este estado, pendiente de terminar la construcción

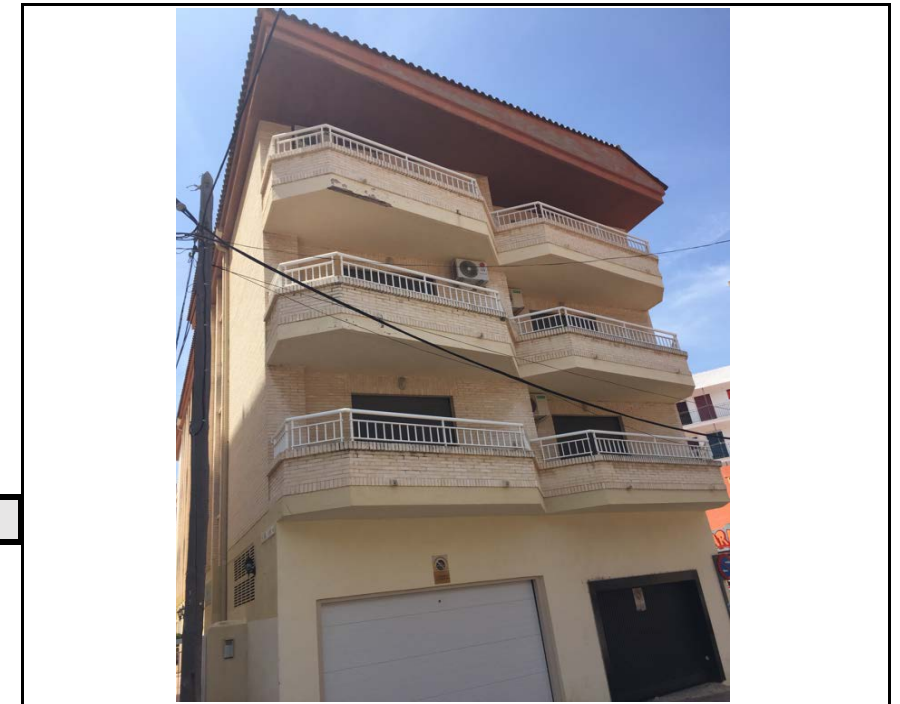
IMAGEN GENERAL

Edificio en buen estado exceptuando un frente de forjado en el que se ha producido un desconchamiento y deja visto el armado, lo que está generando una corrosión

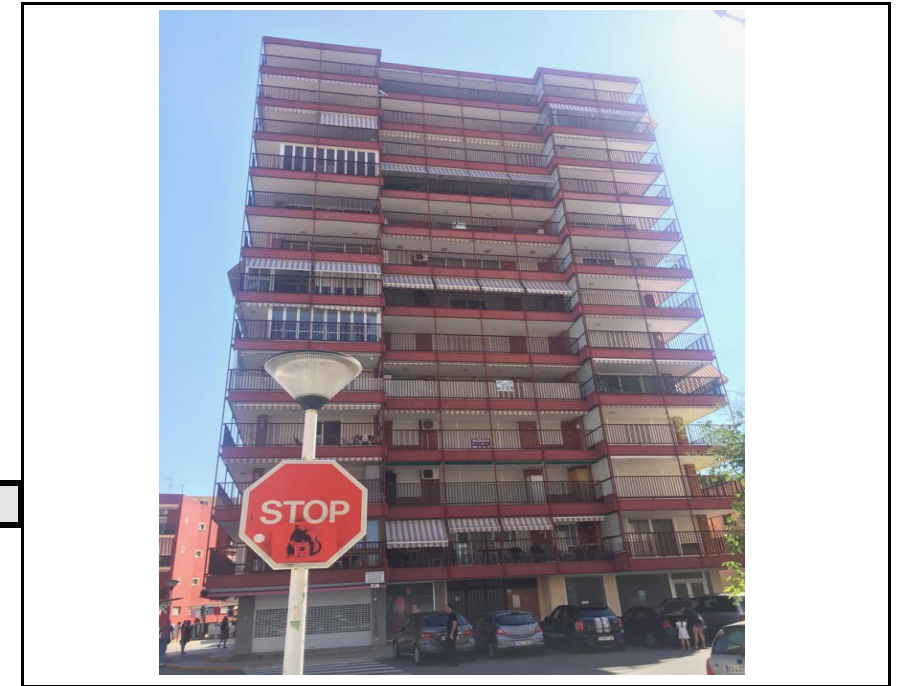
IMAGEN GENERAL

**ESTADO DE CONSERVACIÓN:**  
BUENO

**DESCRIPCIÓN DE PATOLOGÍAS Y UBICACIÓN DE DAÑOS:**  
No se aprecia ninguna patología a simple vista, mantenimiento y pintura reciente

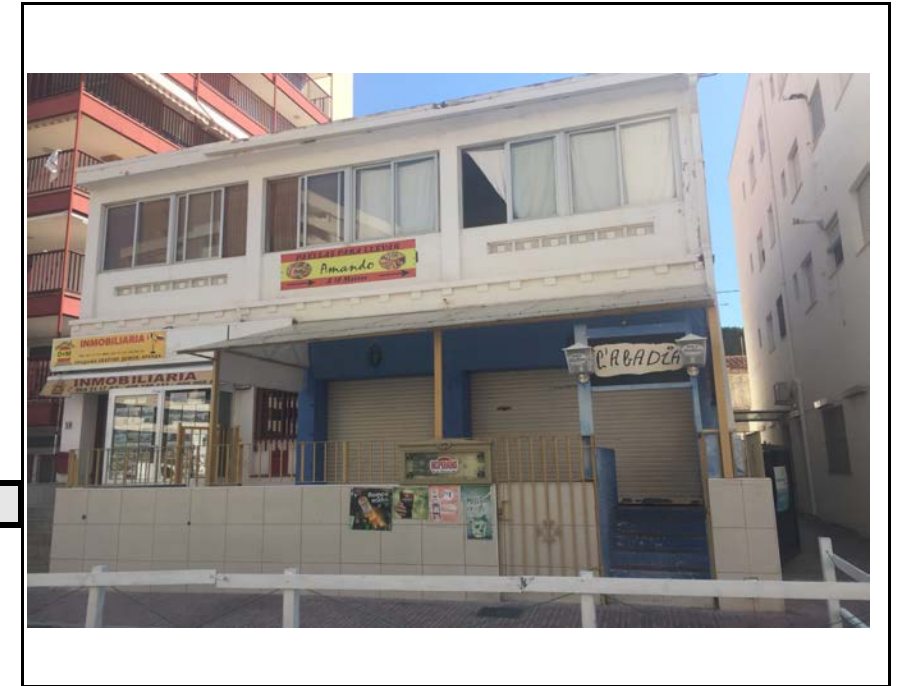
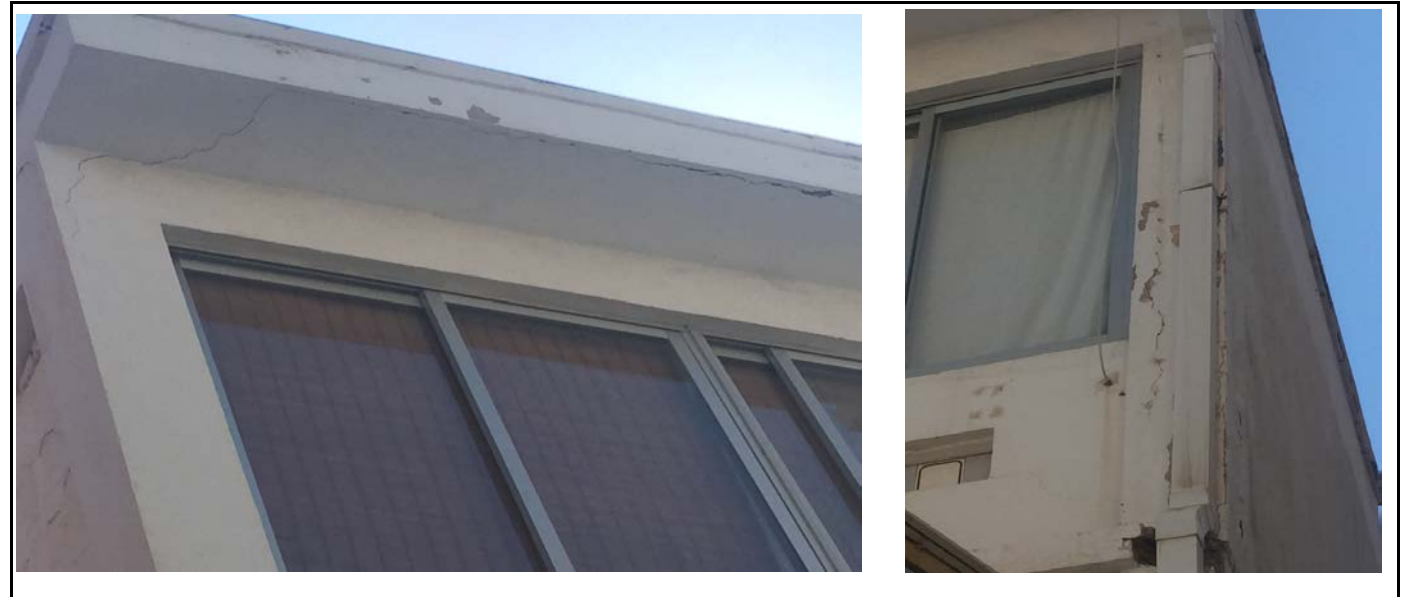
IMAGEN GENERAL

En la imagen inferior izquierda se aprecia una fisura en la unión de la cubierta con la fachada en el extremo izquierdo de la edificación, donde se encuentra el pilar. En el forjado de la cubierta se aprecia una fisura horizontal en toda su longitud. En la imagen inferior derecha se aprecia una fisura vertical a lo largo del pilar y que con el poco mantenimiento ha generado desconchamientos de pintura en su entorno.

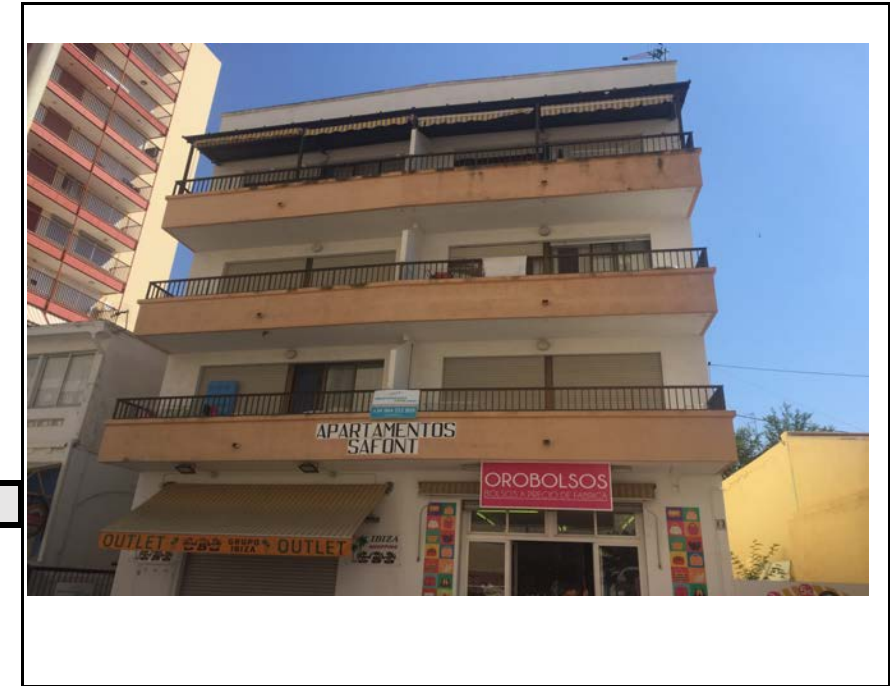
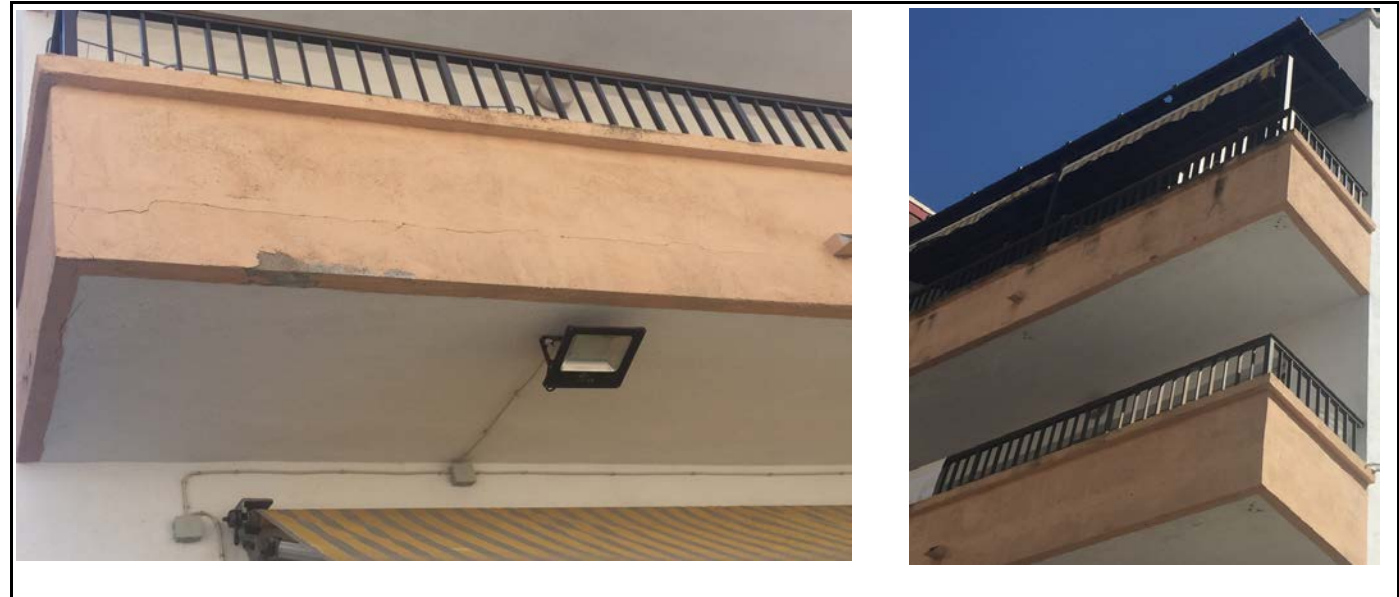
IMAGEN GENERAL

Fisura horizontal en frente de forjado coincidiendo con el punto de salida de aguas del balcón. Desconchamientos de pintura en algunos puntos del balcón y manchas de suciedad producidas por el agua pluvial.

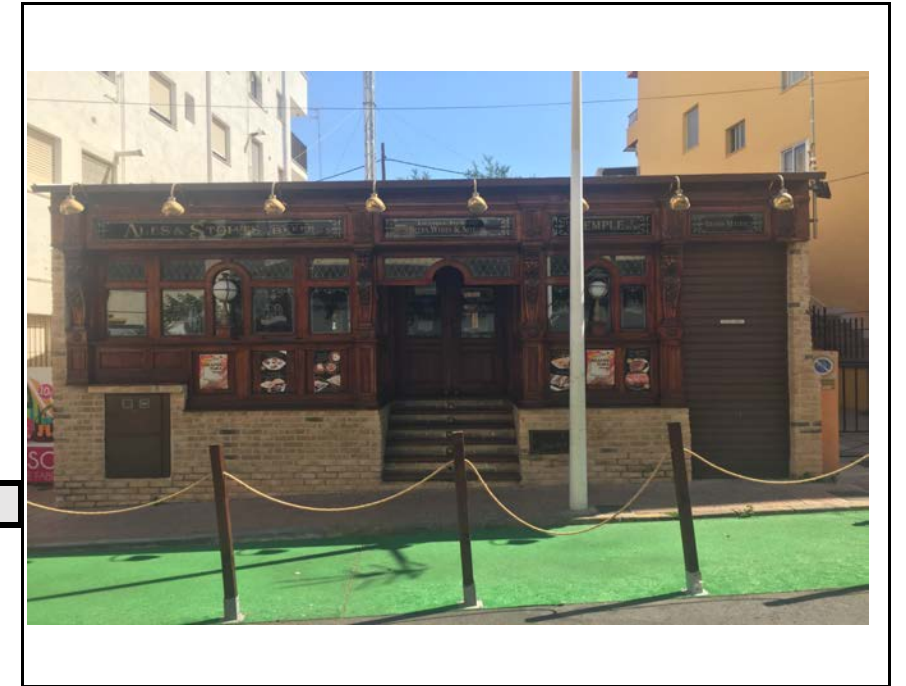
IMAGEN GENERAL

ESTADO DE CONSERVACIÓN:  
BUENO

DESCRIPCIÓN DE PATOLOGÍAS Y UBICACIÓN DE DAÑOS:  
Establecimiento rehabilitado recientemente, no se aprecia ninguna patología

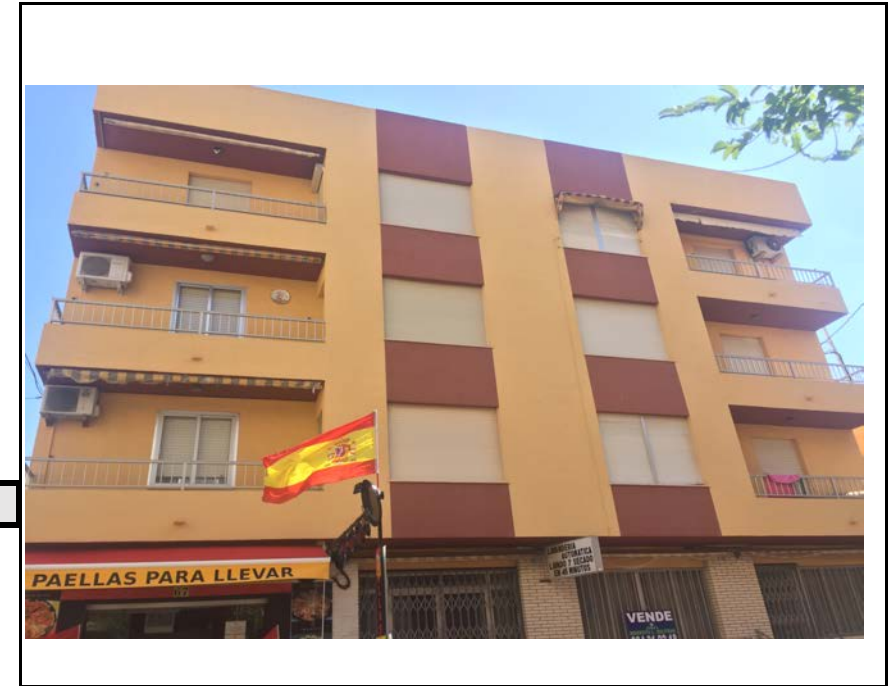
IMAGEN GENERAL

ESTADO DE CONSERVACIÓN:	MEDIO-BUENO
-------------------------	-------------

DESCRIPCIÓN DE PATOLOGÍAS Y UBICACIÓN DE DAÑOS:	Edificación pintada recientemente, se aprecian varias fisuras en una esquina de un voladizo (imagen inferior) y en el forjado superior a este una fisura horizontal en el frente de forjado que termina en el punto de evacuación de aguas pluviales del balcón
---	---

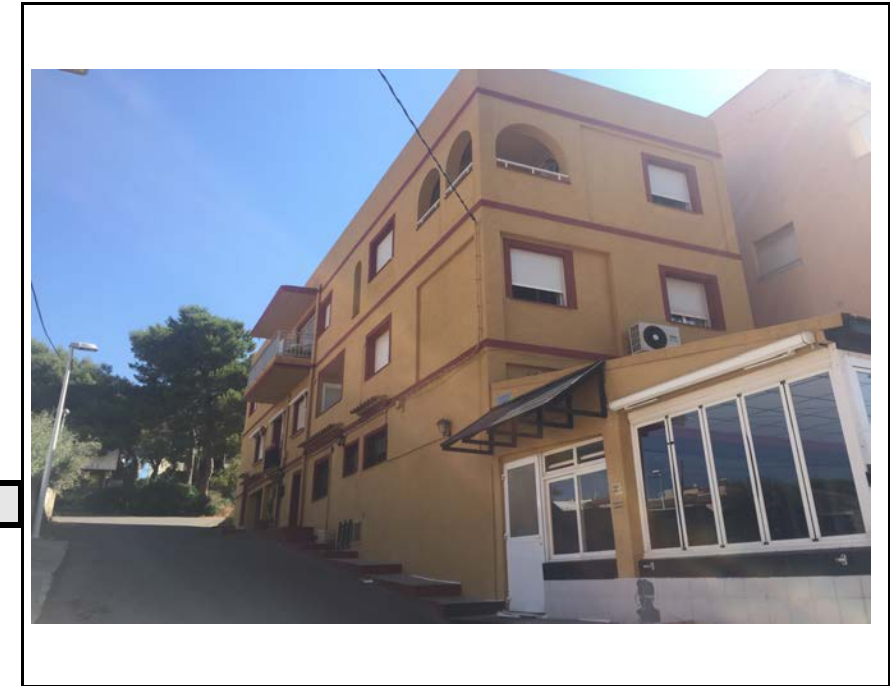
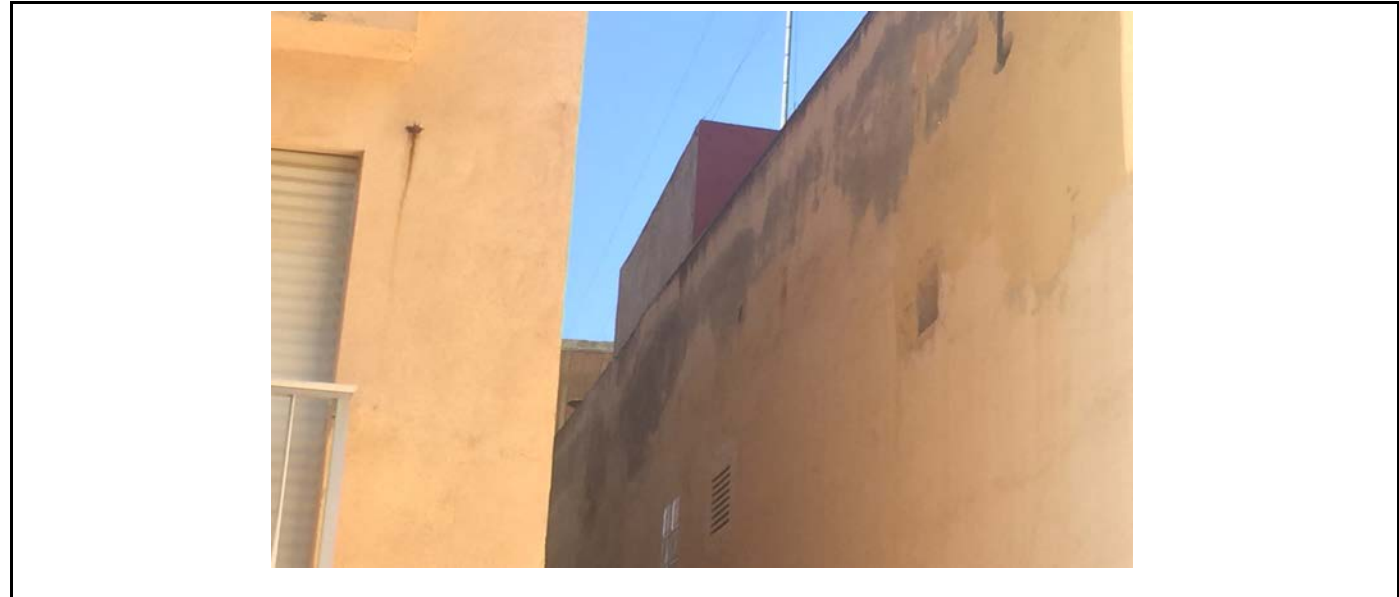
IMAGEN GENERAL

ESTADO DE CONSERVACIÓN:
MEDIO-BUENO

DESCRIPCIÓN DE PATOLOGÍAS Y UBICACIÓN DE DAÑOS:
Las tres fachadas que dan a la calle están pintadas recientemente y no se aprecia ninguna patología. La fachada que sería medianera del edificio colindante tiene manchas en la última planta

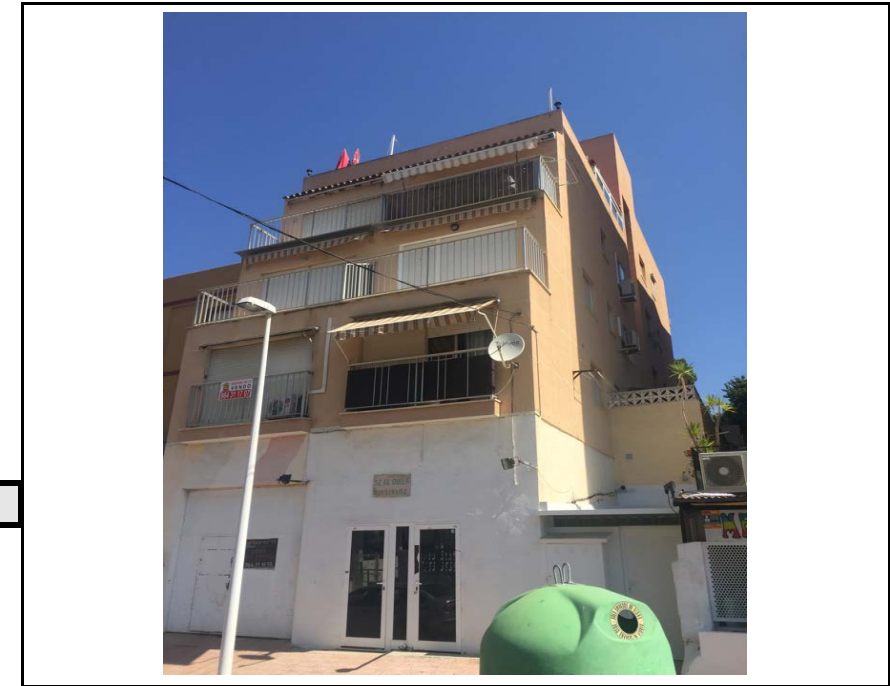
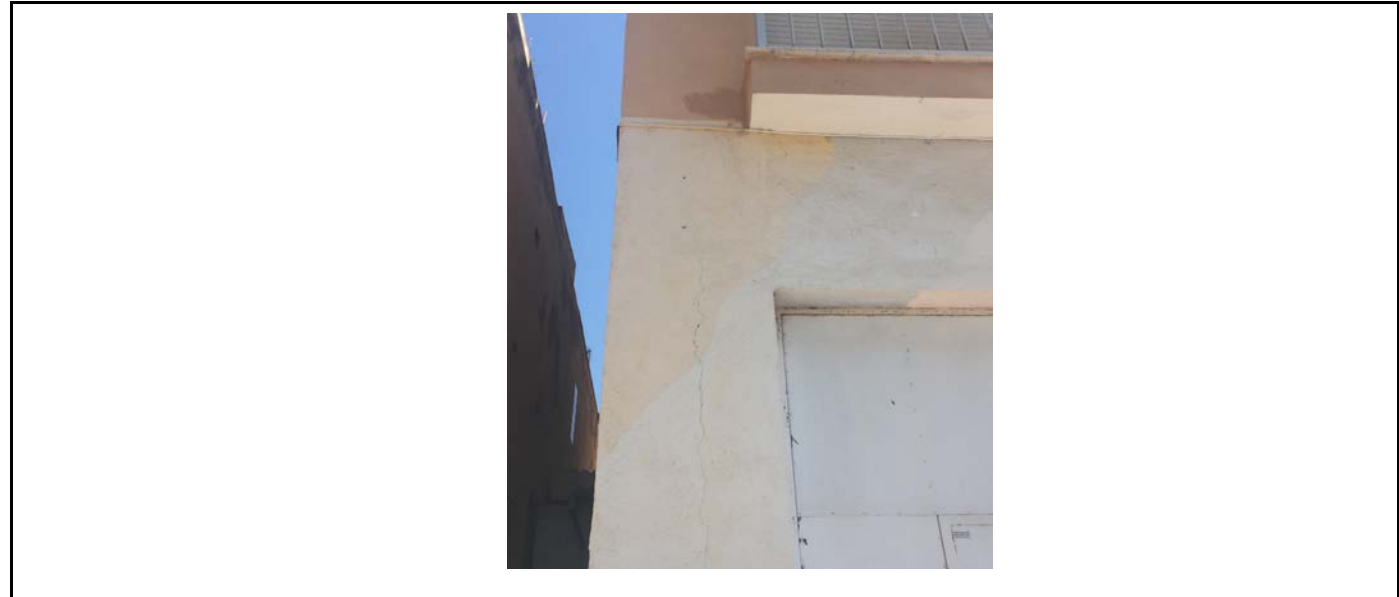
IMAGEN GENERAL

<b>ESTADO DE CONSERVACIÓN:</b> BUENO
---

<b>DESCRIPCIÓN DE PATOLOGÍAS Y UBICACIÓN DE DAÑOS:</b> Únicamente se ha apreciado una pequeña fisura vertical en el pilar izquierdo.
---

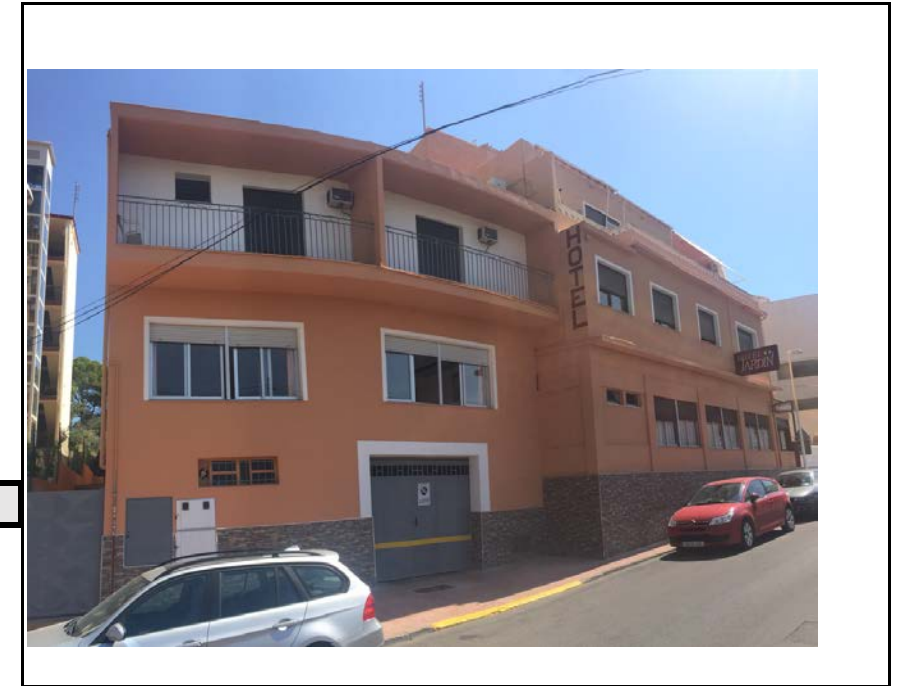
IMAGEN GENERAL

**ESTADO DE CONSERVACIÓN:**  
MEDIO-BUENO

**DESCRIPCIÓN DE PATOLOGÍAS Y UBICACIÓN DE DAÑOS:**  
Edificio con pintura reciente. En la imagen inferior izquierda se pueden observar manchas bajo los huecos de las ventanas, que serían causadas por la ausencia de goterón y que al ser pintada la fachada se aprecian menos. En la imagen inferior derecha se ve una fisura a lo largo de la fachada a la altura de la cubierta.

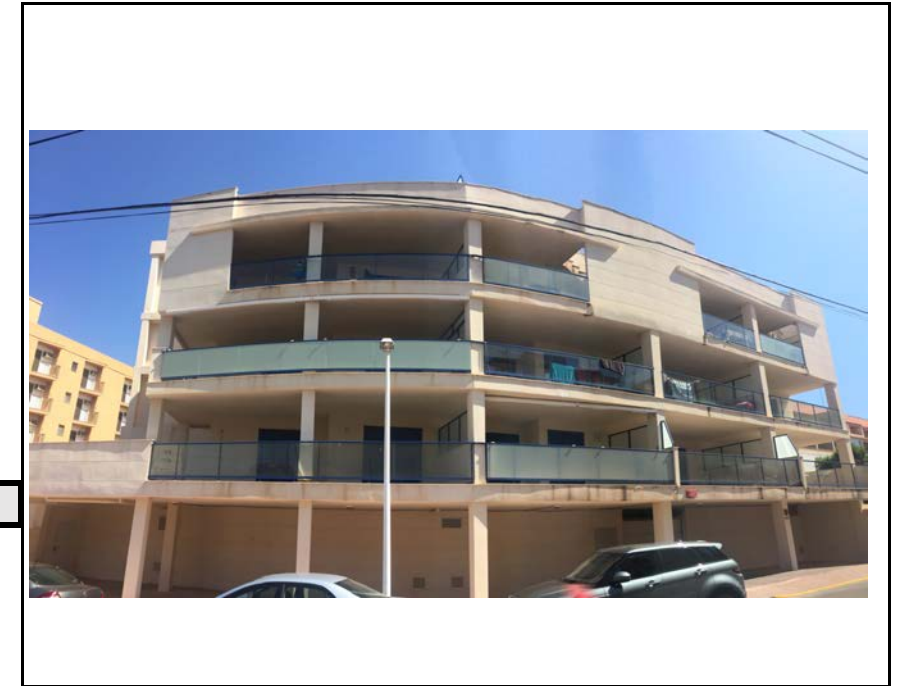
IMAGEN GENERAL

**ESTADO DE CONSERVACIÓN:**  
MALO

Edificio de no mucha antigüedad con un gran número de daños en fachada, principalmente en el frente de forjado. En la imagen inferior derecha se puede ver como el goterón corta el flujo del agua bajo el forjado, evitando que manche todo este. Las fisuras horizontales existentes en varios forjados, han alcanzado una gran magnitud, dejando al descubierto el armado en algunos puntos. En la imagen inferior izquierda se aprecian fisuras paralelas y diagonales que se van aproximando al pilar como consecuencia de posibles excesos de tracciones en el forjado.
