## FICHA DE INSPECCIÓN

LOCALIDAD Oropesa del Mar  
FECHA 5/5/17 | Id E: 1

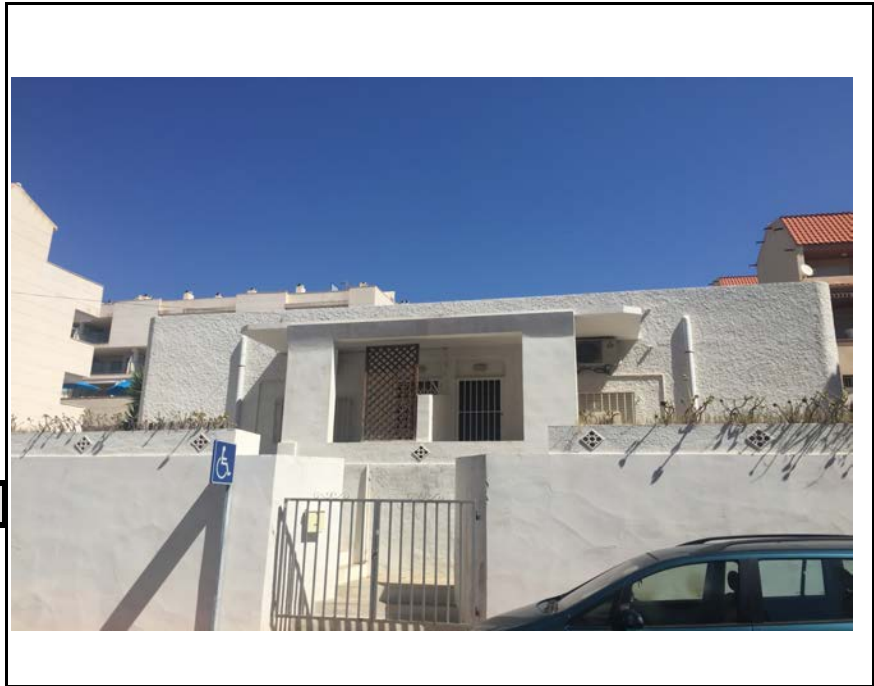
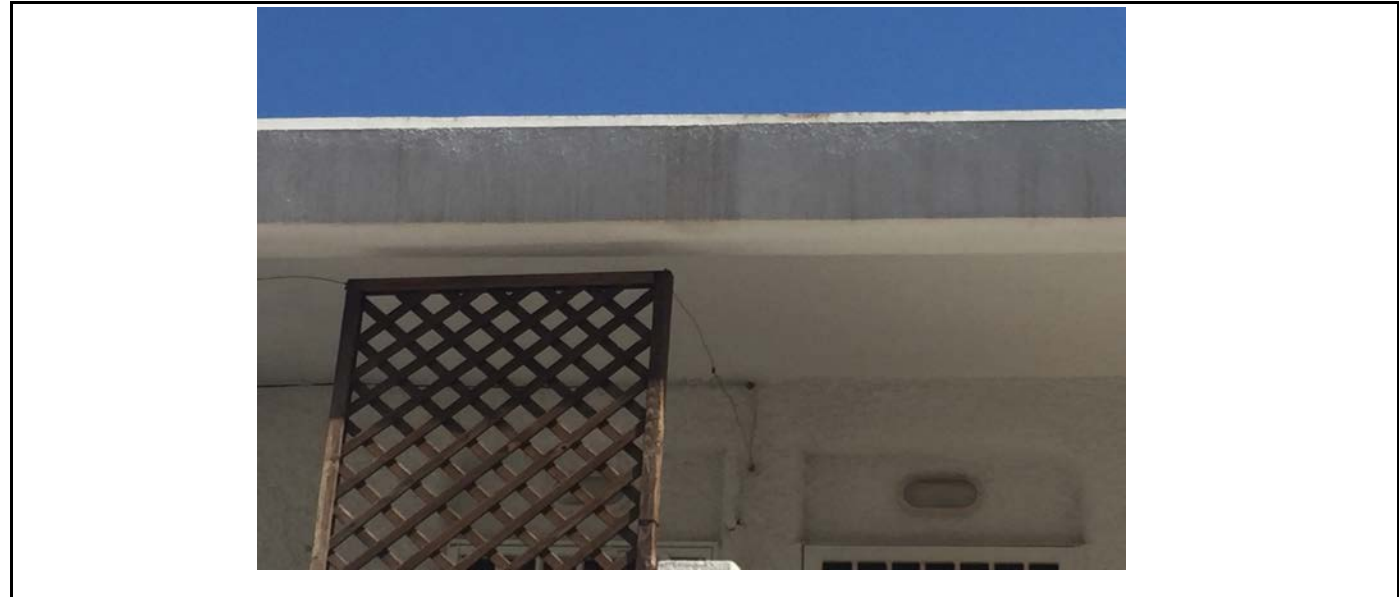
IMAGEN GENERAL

ESTADO DE CONSERVACIÓN:
BUENO

Vivienda pintada recientemente, se aprecia alguna mancha en la cubierta voladizo de la entrada, como consecuencia del agua.

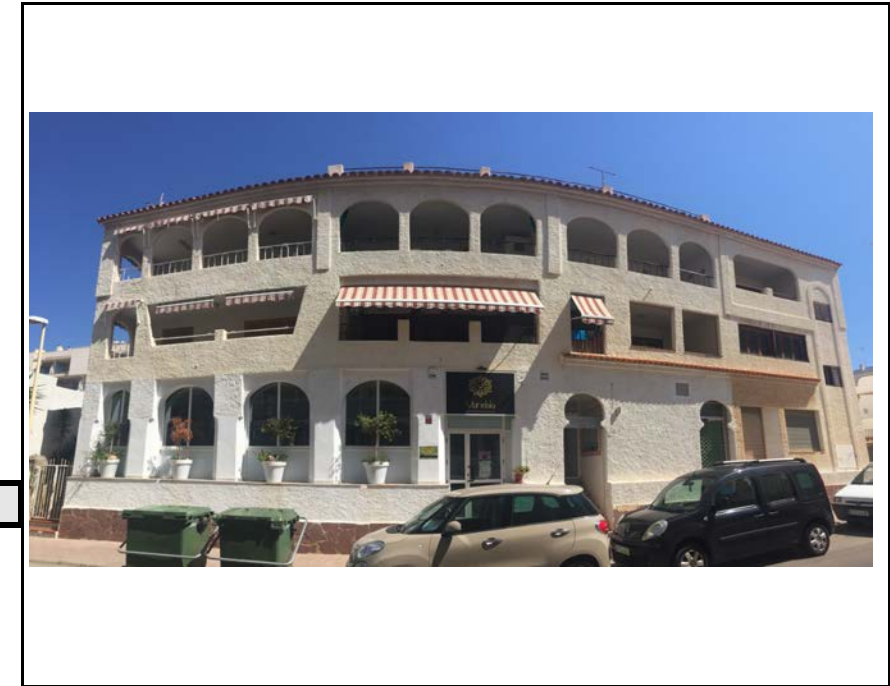
IMAGEN GENERAL

ESTADO DE CONSERVACIÓN:  
MEDIO-BUENO

DESCRIPCIÓN DE PATOLOGÍAS Y UBICACIÓN DE DAÑOS:  
Fisura horizontal a lo largo de toda la unión forjado cubierta. La zona de planta baja recién pintada muestra el envejecimiento de la pintura en las otras partes de la fachada.

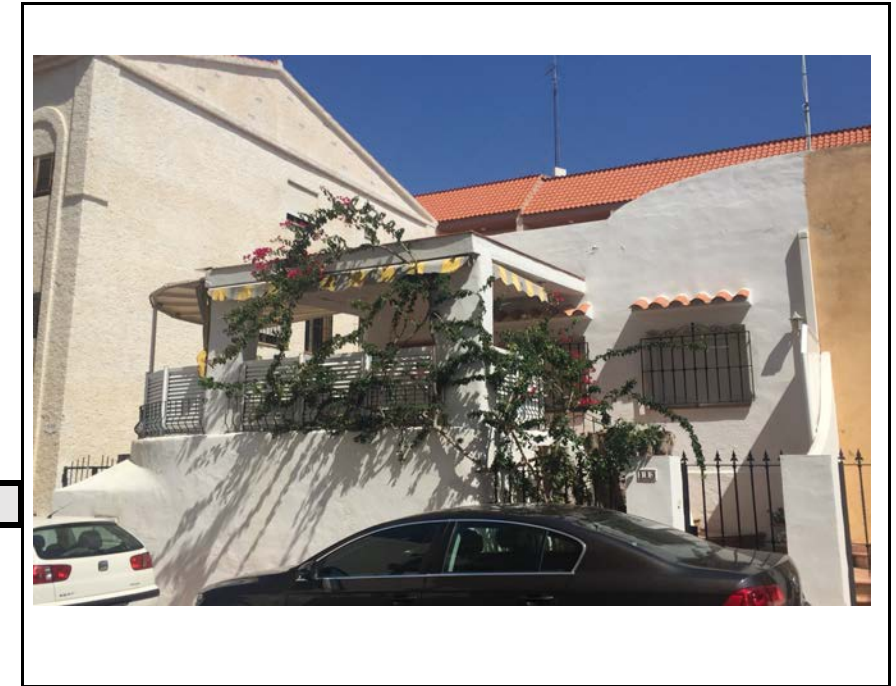
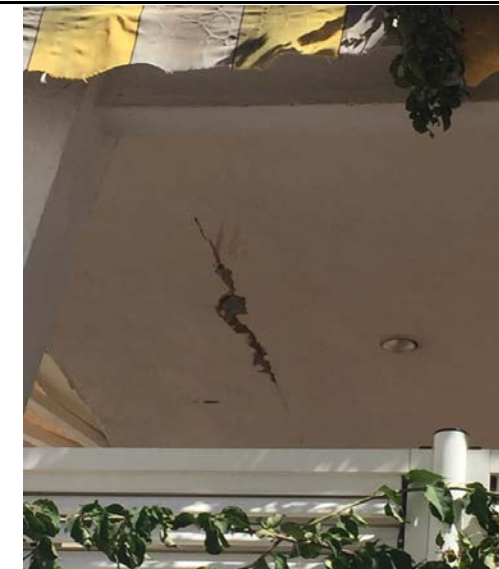
Fisura y desconchado de pintura bajo el forjado de la entrada

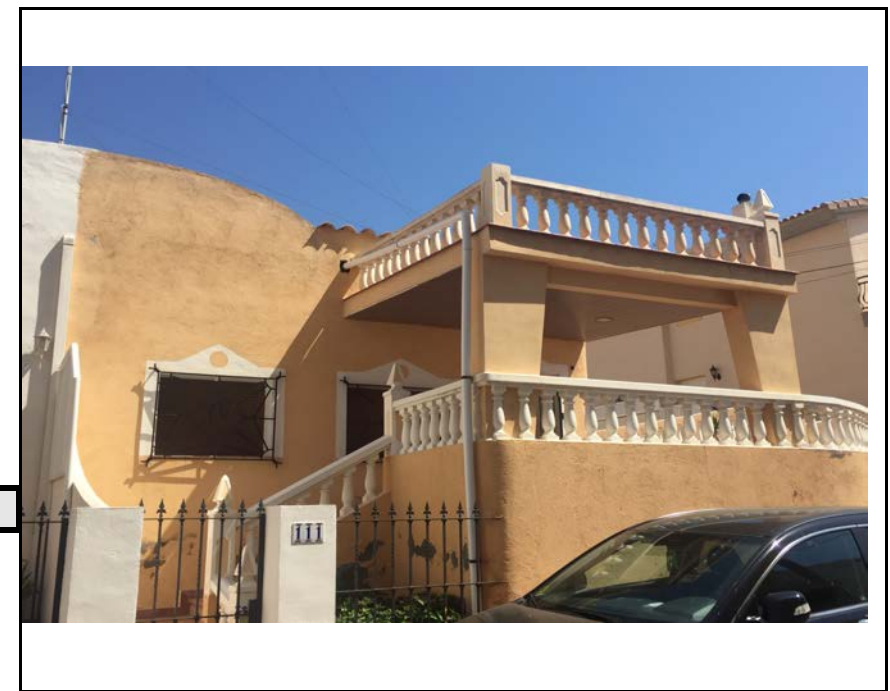
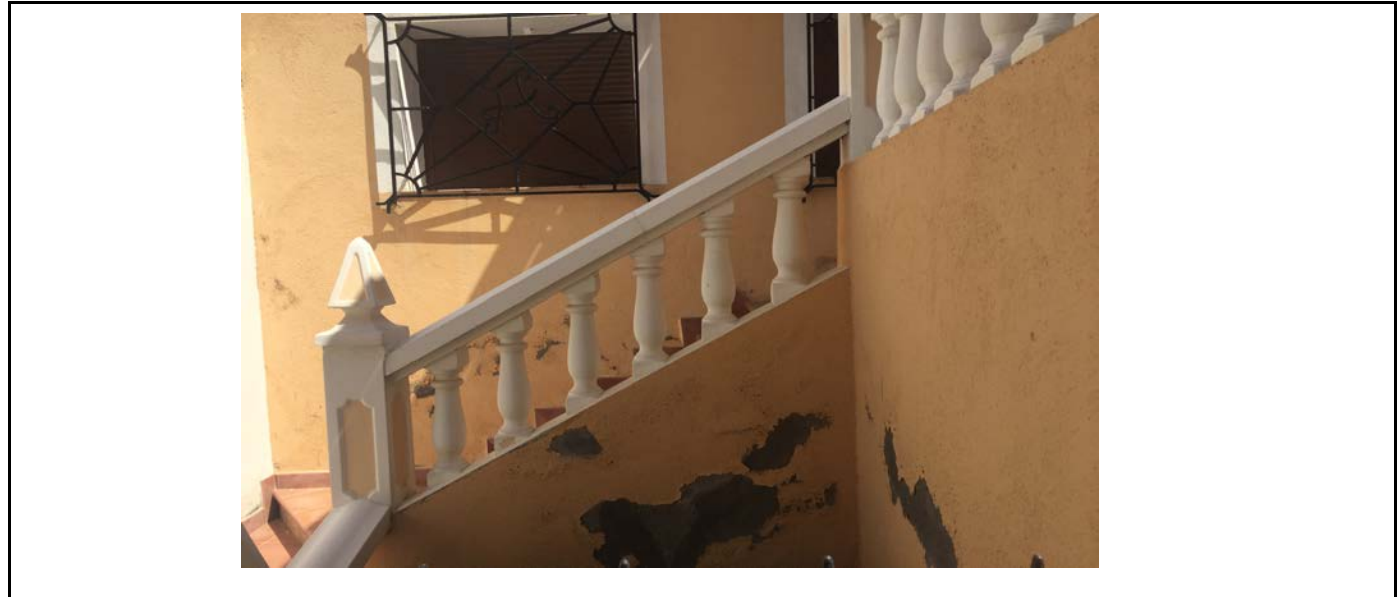
**DESCRIPCIÓN DE PATOLOGÍAS Y UBICACIÓN DE DAÑOS:**  
Fisuración en mapa en algunos puntos altos de la fachada y grandes desconchamientos de la pintura en numerosos puntos de esta, tal y como se aprecia en la imagen inferior

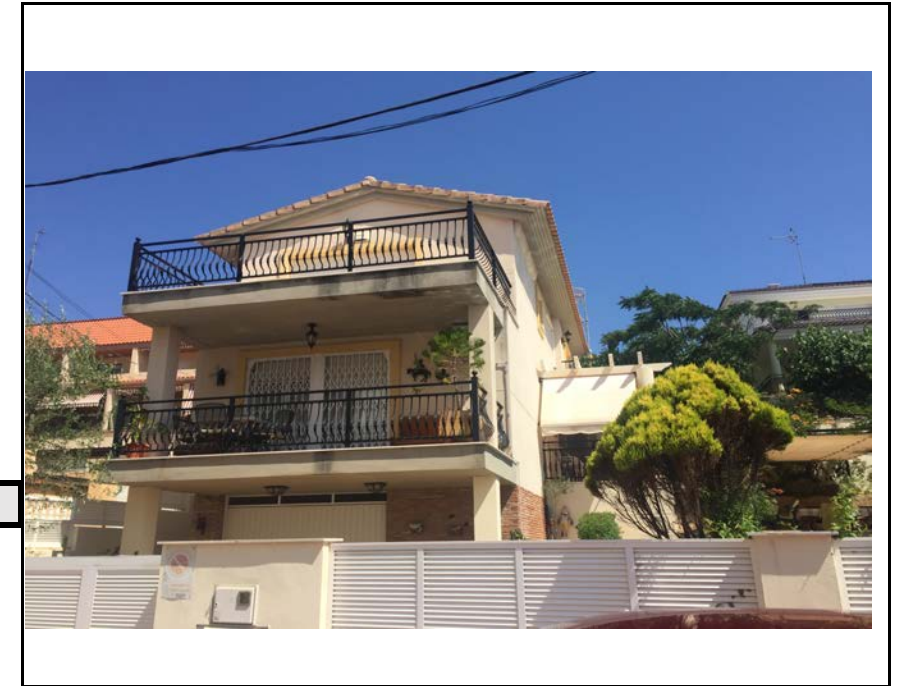
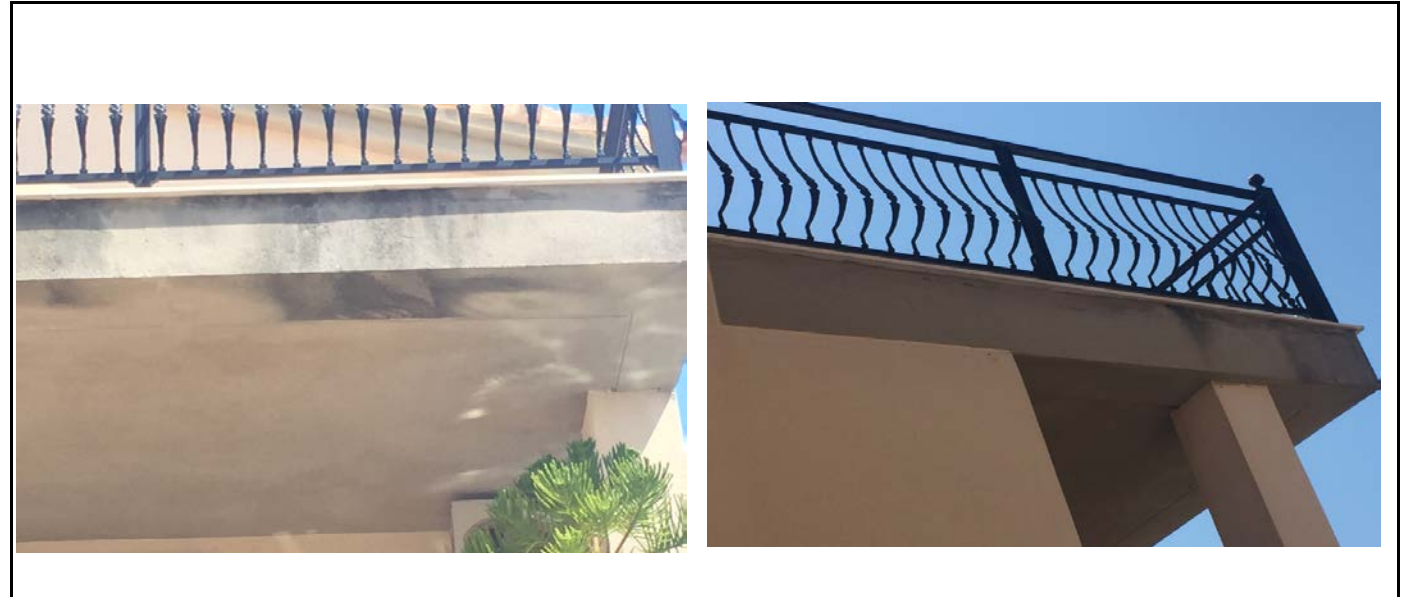
DESCRIPCIÓN DE PATOLOGÍAS Y UBICACIÓN DE DAÑOS:  
Manchas situadas en frente de forjado producidas por el curso del agua, que ceden cuando alcanzan el goterón. En la imagen inferior derecha se puede apreciar una fisura horizontal en el lateral del frente de forjado.

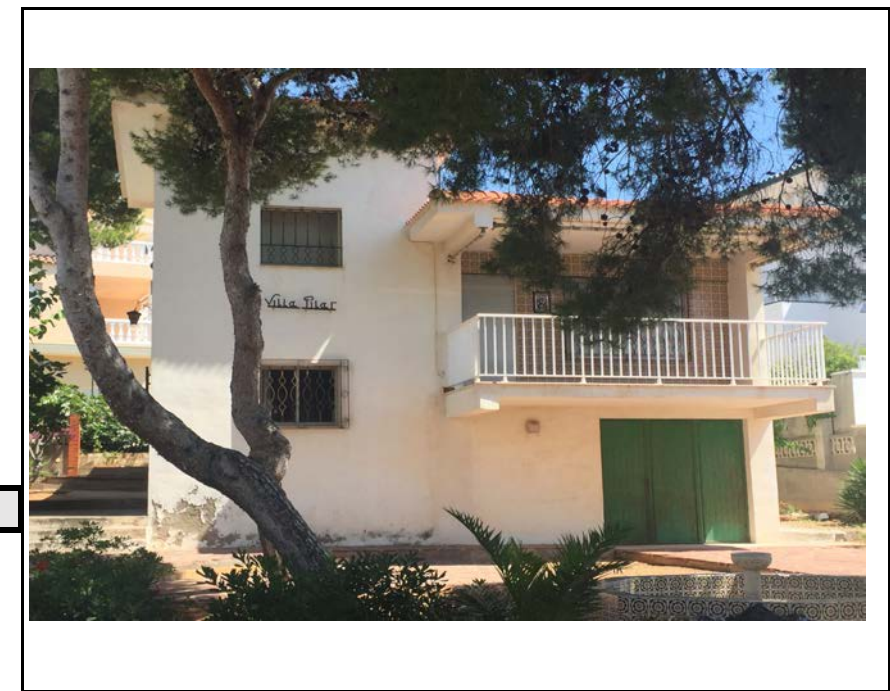
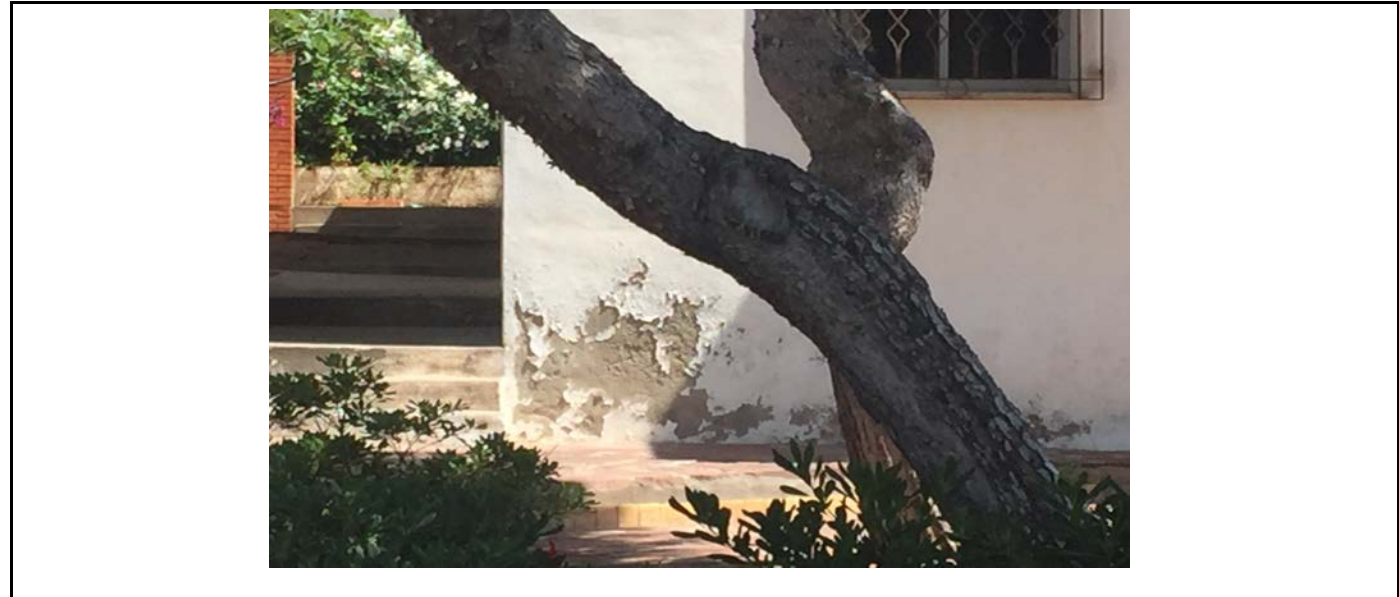
**DESCRIPCIÓN DE PATOLOGÍAS Y UBICACIÓN DE DAÑOS:**  
Vivienda unifamiliar con múltiples desconchamientos de pintura y manchas amarillentas como consecuencia del bajo nivel de mantenimiento. No se aprecian problemas de fisuras

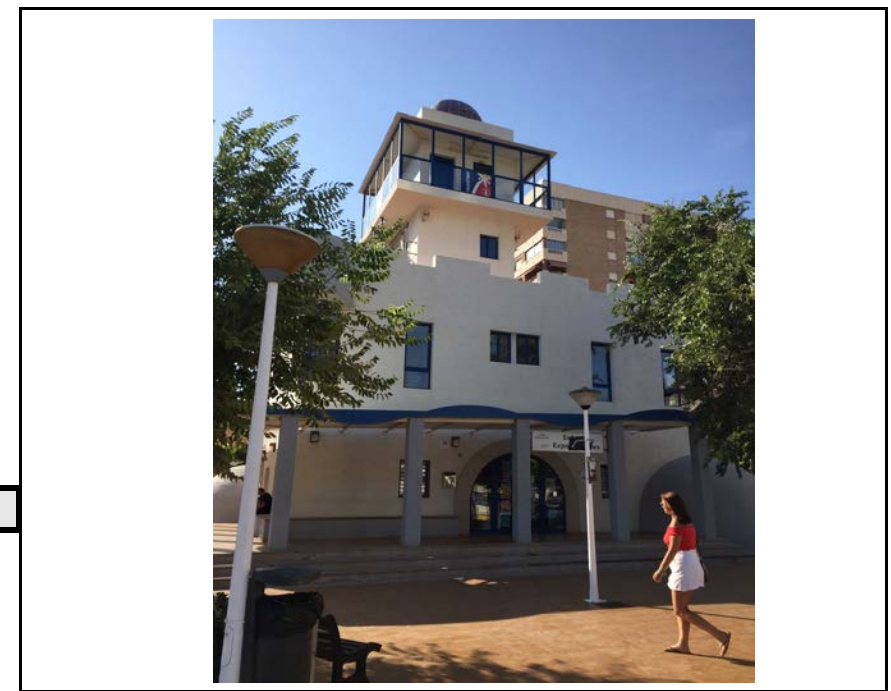
Se aprecia una fisura superficial del revestimiento sobre el hueco de la ventana y algún elemento metálico de acabados que ha sufrido algo de corrosión

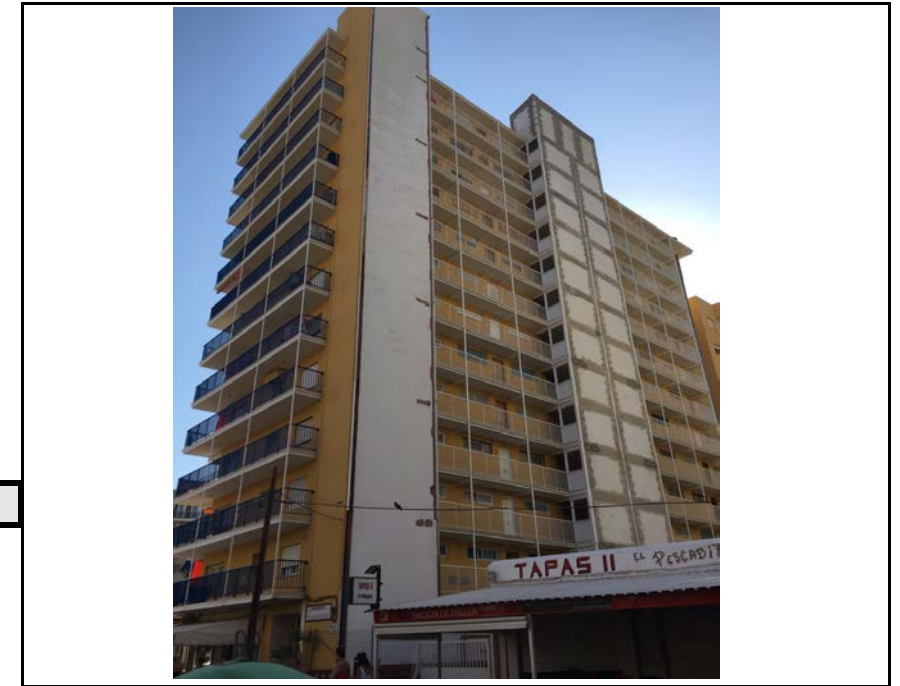
Edificio de estructura metálica pintado recientemente, no se aprecia ningún daño significativo. Falta por revestir la fachada trasera (la de la foto) para no dejar al descubierto los forjados.

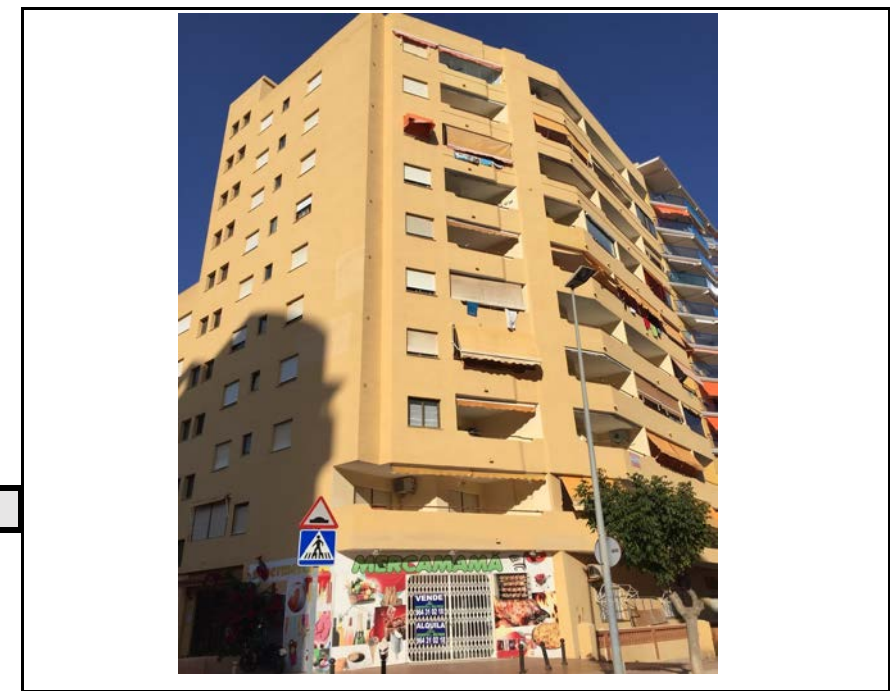
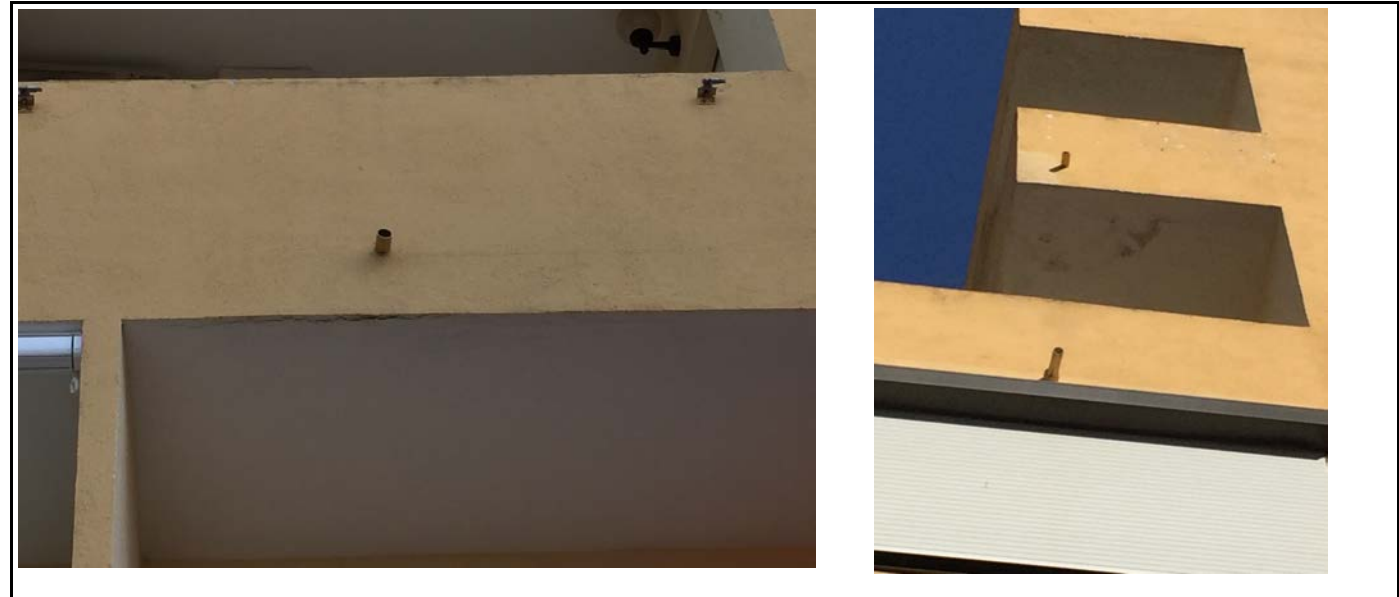
DESCRIPCIÓN DE PATOLOGÍAS Y UBICACIÓN DE DAÑOS:	Edificio pintado recientemente, se ha apreciado una pequeña fisura en el frente de forjado en la unión con el punto de vertido de aguas y un balcón con presencia de manchas, posiblemente generadas por la ausencia de goterón
---	---

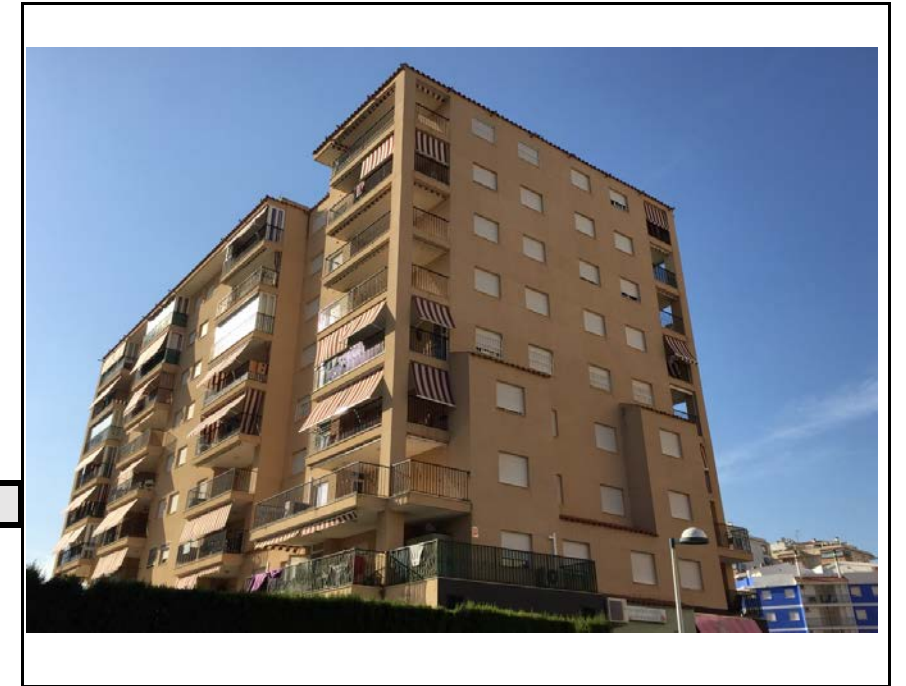
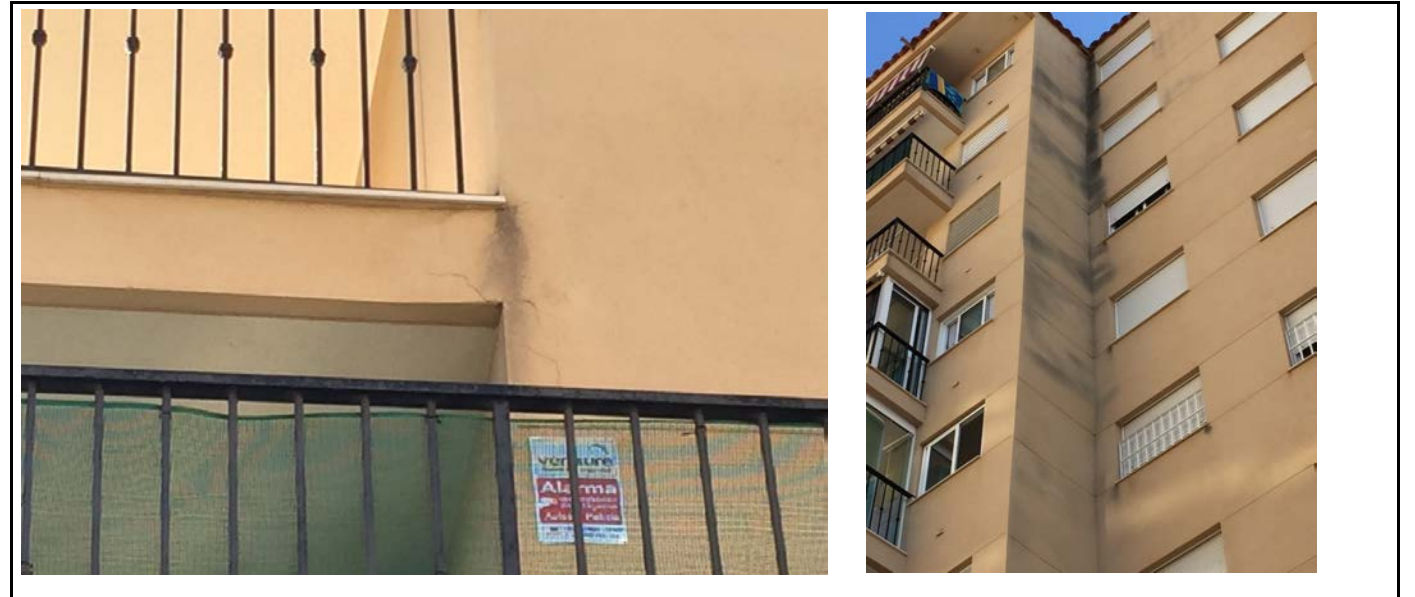
En la imagen de la izquierda se aprecian fisuras en el encuentro del forjado con la fachada en una esquina, en un punto que no parece bien terminado por el cambio de plano del forjado del balcón con la fachada. En la foto de la derecha, se ve un estado de fachada muy desmejorado como consecuencia de la escorrentía del agua a lo largo de todo el edificio.

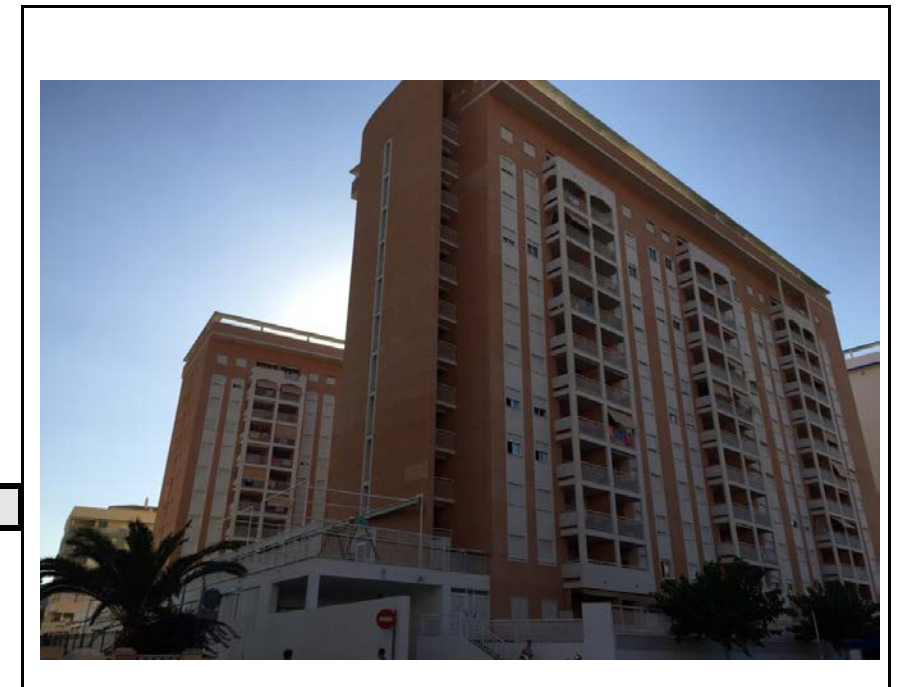
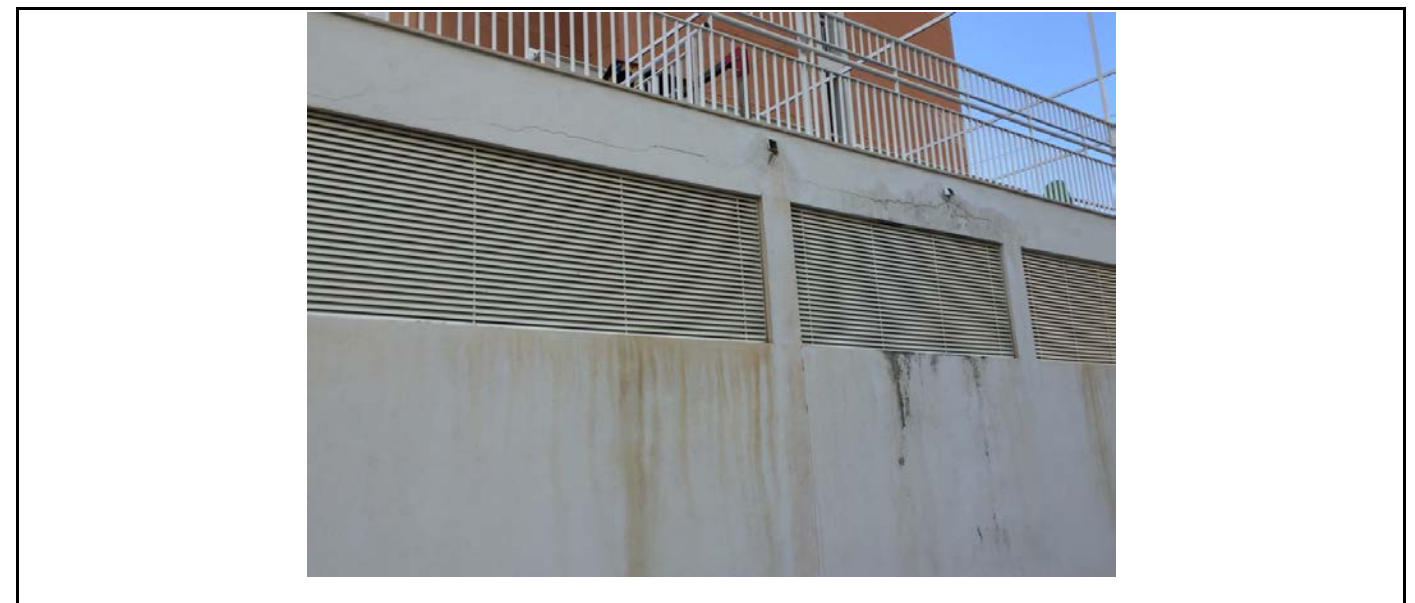
En el frente de forjado de la primera planta, donde está la terraza, se observa una fisura como consecuencia de la unión muro-forjado mal terminado. También vemos la escorrentía del agua, que al pasar por el metal deja unos surcos de color rojizo en la fachada, proporcionando una sensación de dejadez.

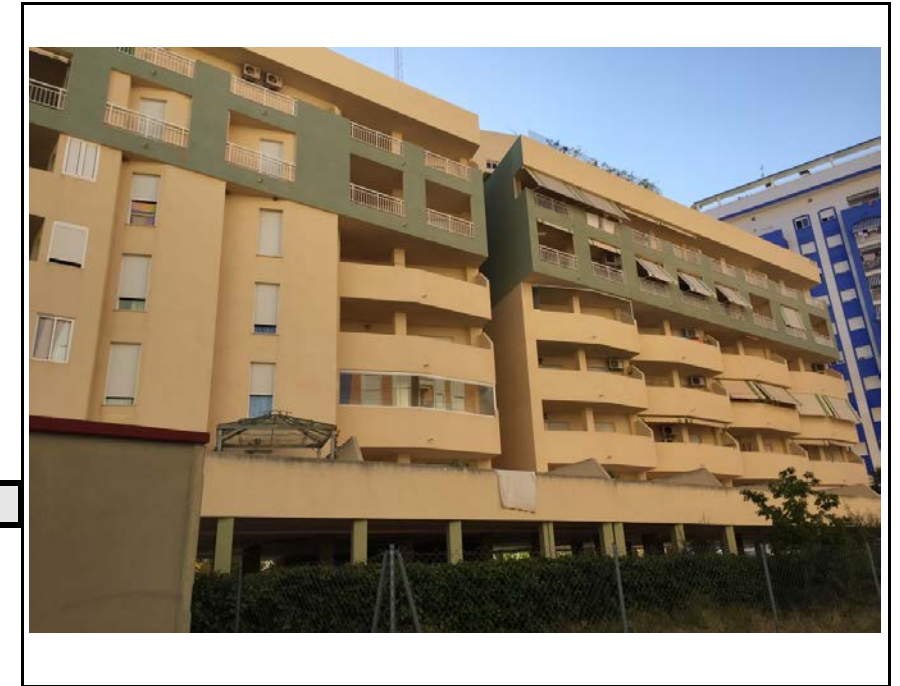
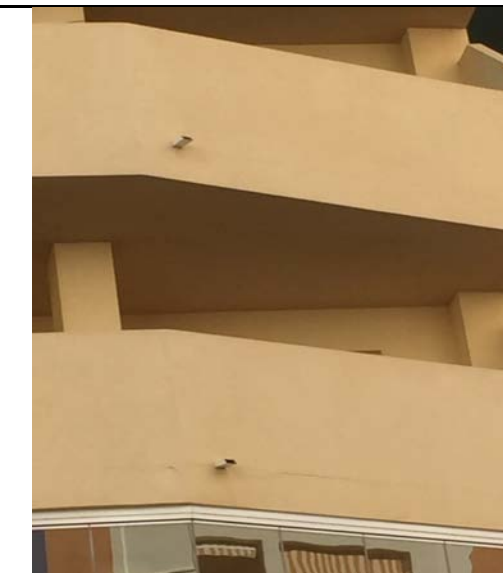
Aparecen fisuras en el 50% de los frentes de forjado como consecuencia de la unión del muro de cerramiento del balcón con el forjado. En la primera planta se ven marcas de suciedad a lo largo de toda la coronación del muro del balcón debido a la existencia de jardineras en ese punto, las cuales podrían aumentar a largo plazo y empeorar el aspecto.

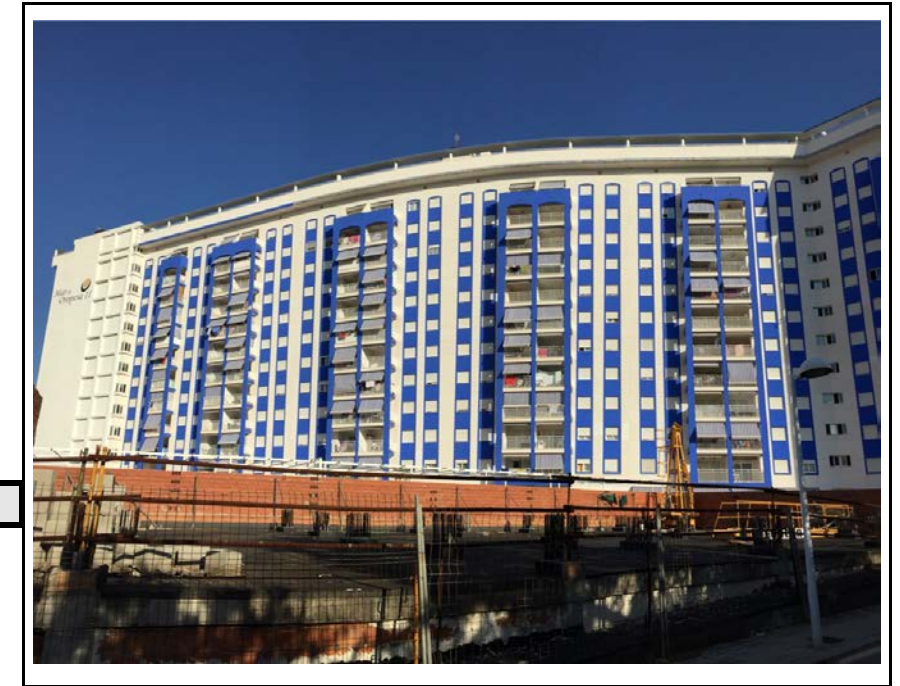
IMAGEN GENERAL

Edificio de construcción reciente, no se han encontrado daños

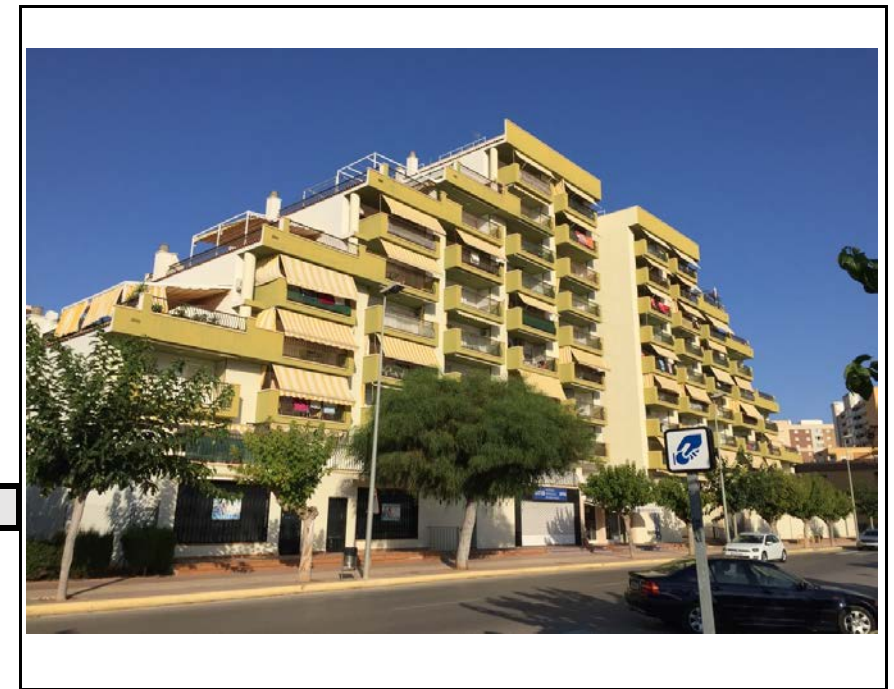
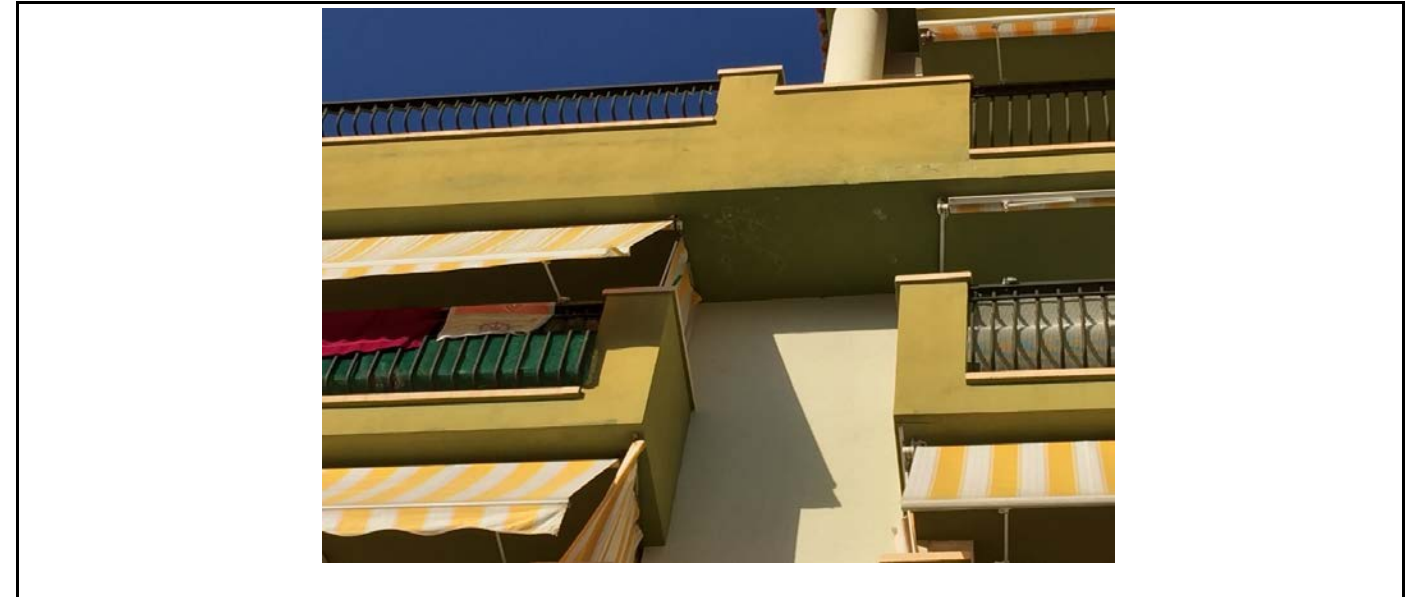
IMAGEN GENERAL

Edificio pintado recientemente, a pesar de ello se han encontrado manchas de color blanco bajo los forjados y alguna fisura en esquinas de los voladizos

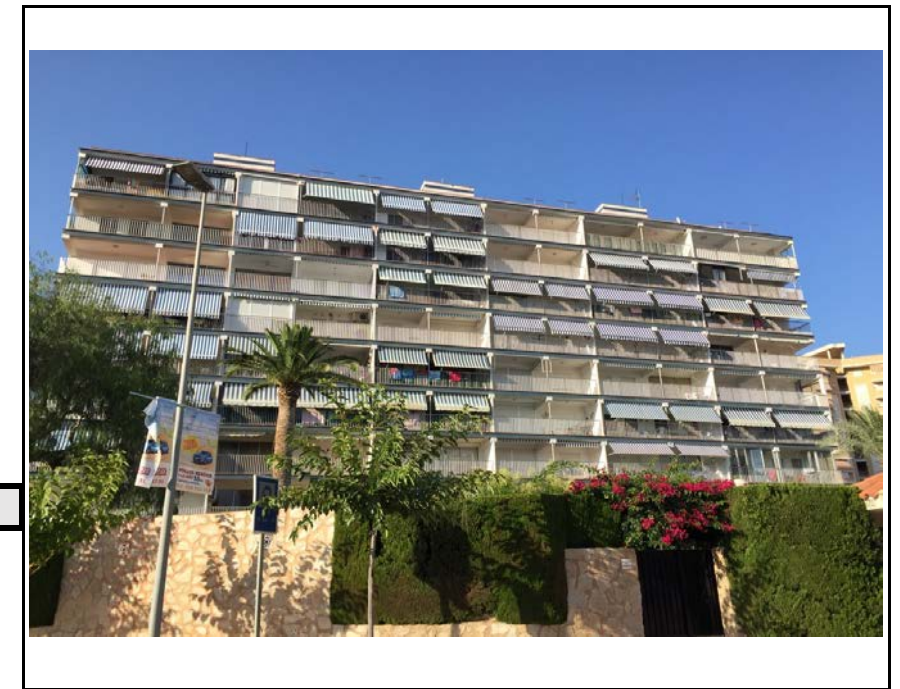
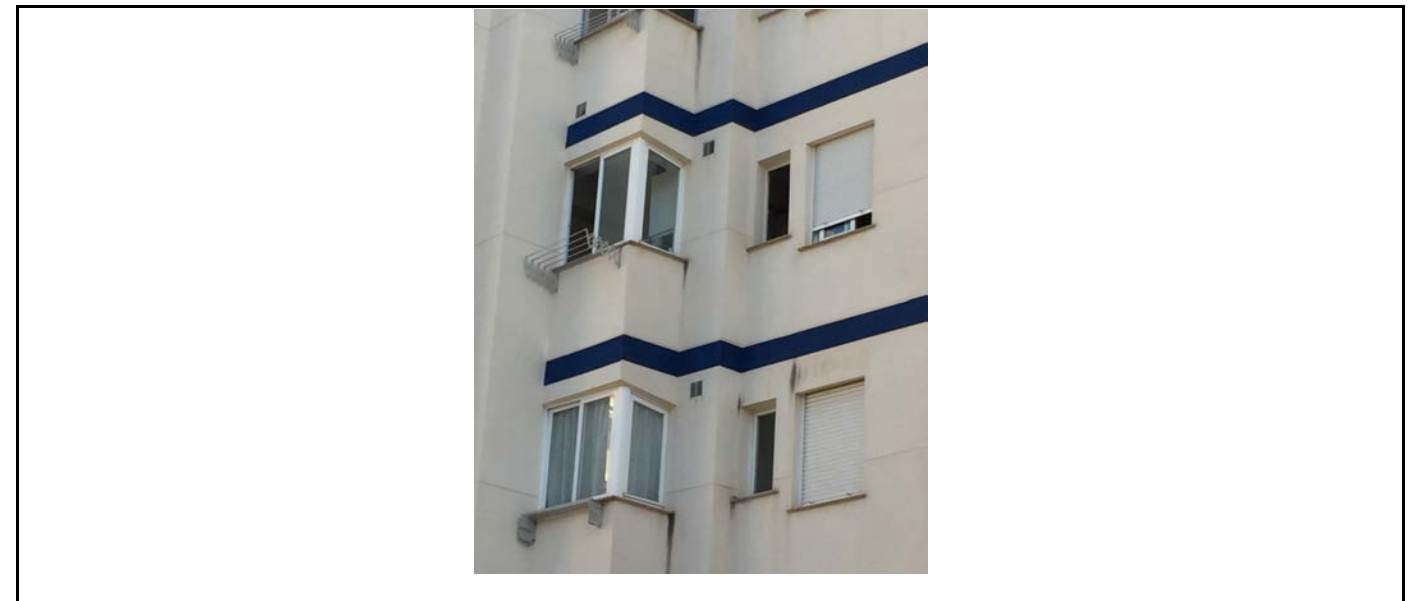
IMAGEN GENERAL

Se han encontrado manchas de agua junto a los huecos de la fachada opuesta a la foto superior. Esto se debe a la inexistencia de goterón, además de que las manchas solo se encuentran en un extremo de la ventana, por lo que existirá una pendiente y vierte el agua por el mismo extremo en todos los huecos

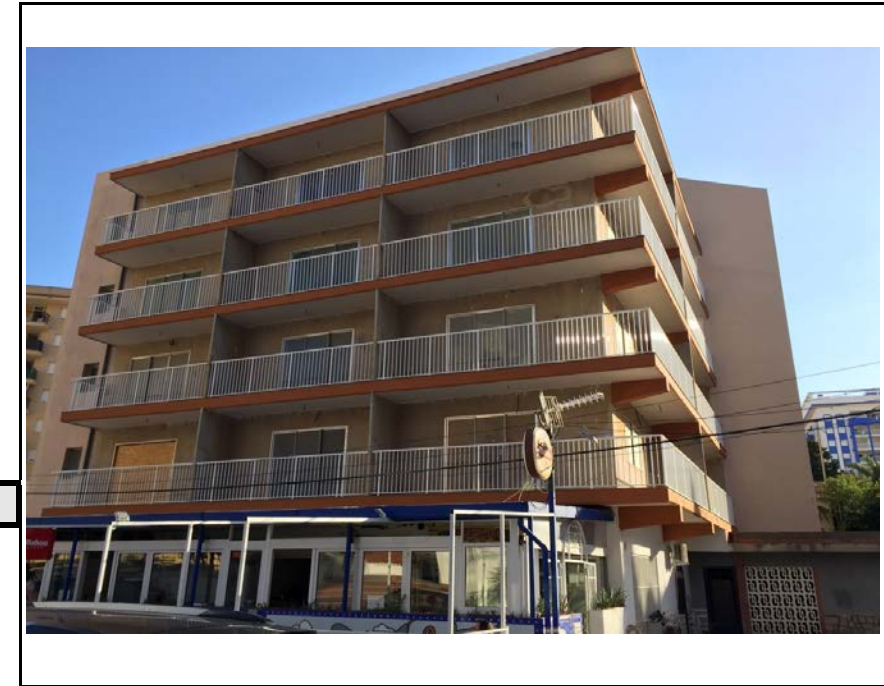
IMAGEN GENERAL

Edificio deshabitado, que tras la rehabilitación presenta un buen estado y no se ha encontrado ningún daño

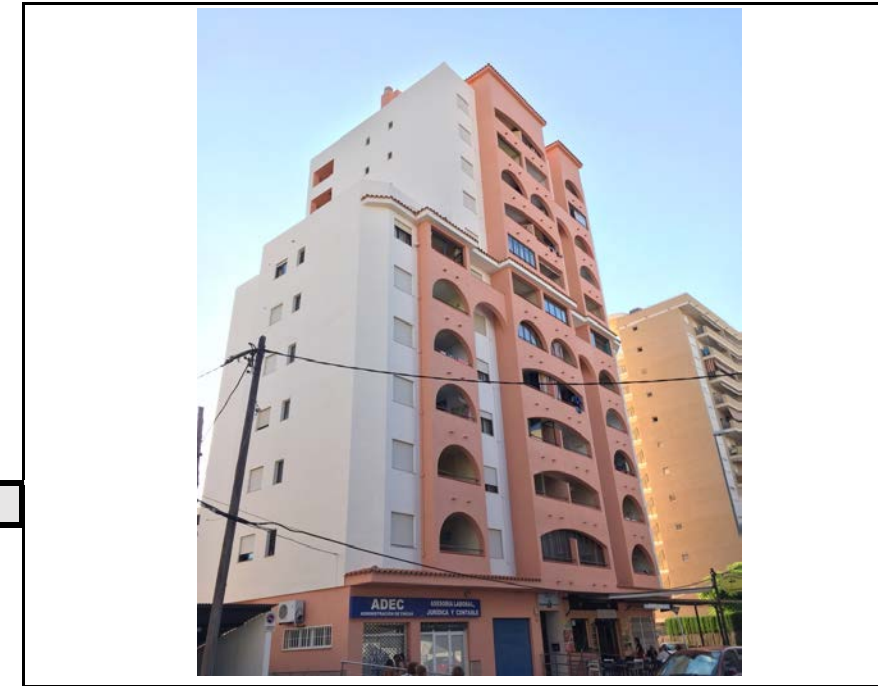
IMAGEN GENERAL

Edificio pintado recientemente, no se observa ninguna patología desde el exterior

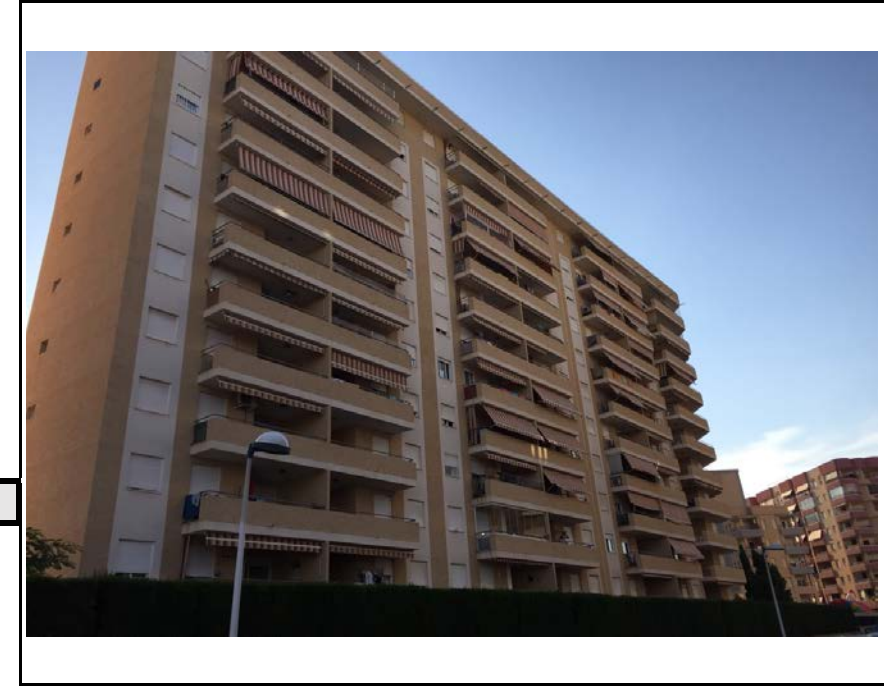
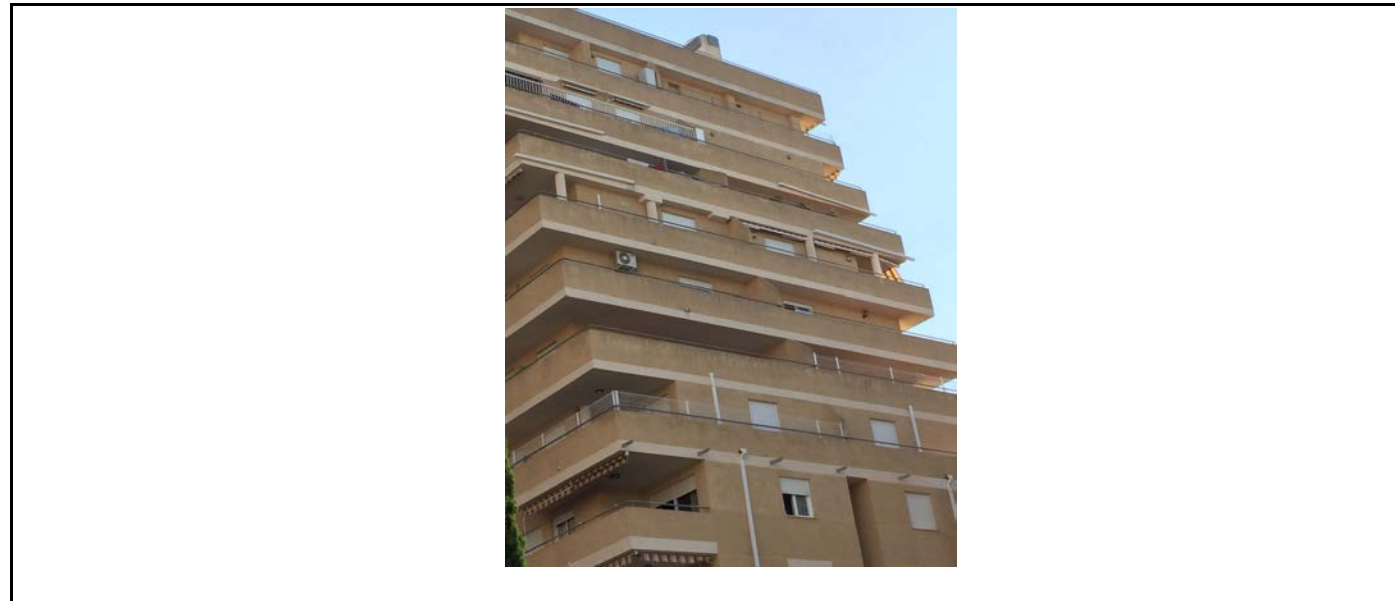
IMAGEN GENERAL

La fachada escalonada situada en la cara norte presenta manchas en la cara exterior del muro de los balcones como consecuencia de la lluvia. La fachada de la imagen superior se ha pintado recientemente y no presenta este aspecto

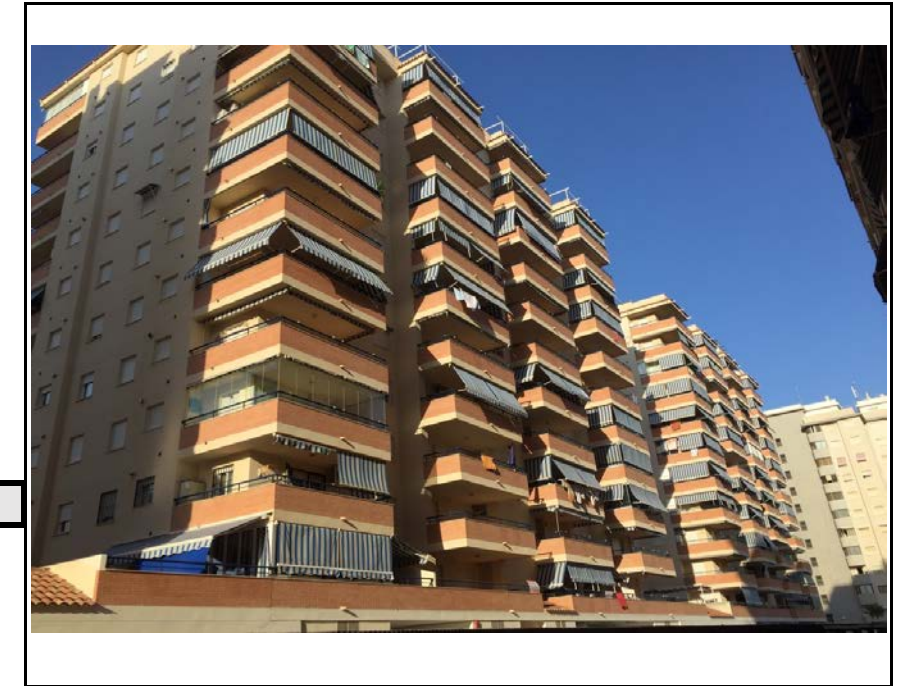
IMAGEN GENERAL

3 Bloques de edificios de la misma tipología en los que no se ha encontrado ningún daño desde el exterior

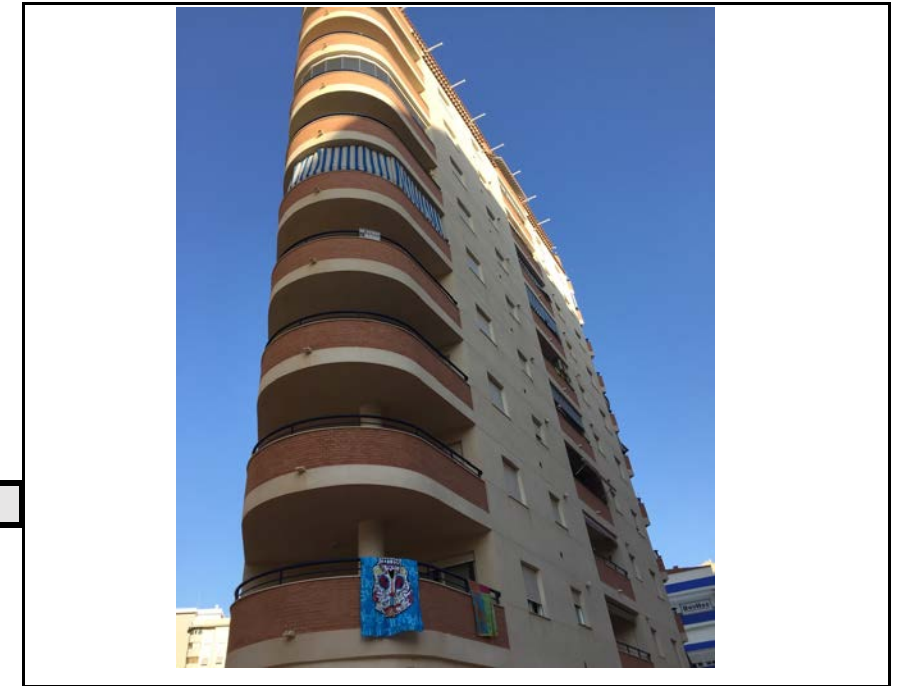
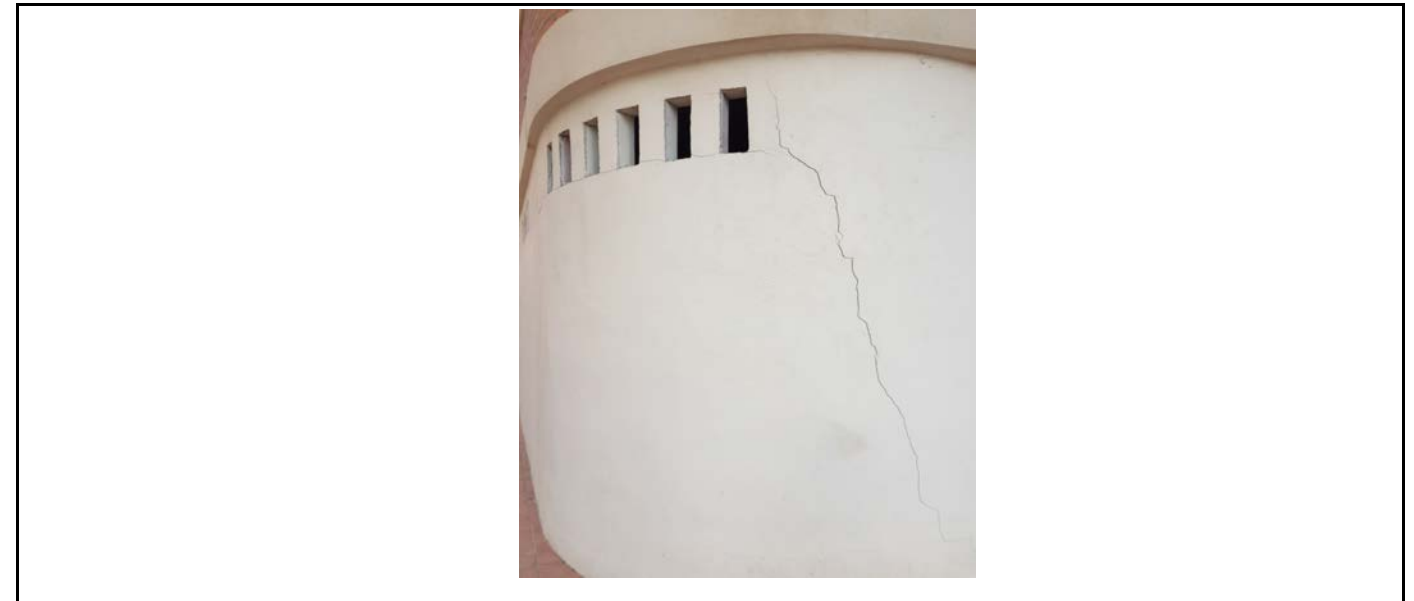
IMAGEN GENERAL

Fisura en planta baja de gran espesor pero no parece afectar al conjunto de la estructura. También se han encontrado manchas en los extremos inferiores de las ventanas como consecuencia del agua vertida hacia los lados
