## FICHA DE INSPECCIÓN

LOCALIDAD Oropesa del Mar  
FECHA 5/5/17 | Id E: 1

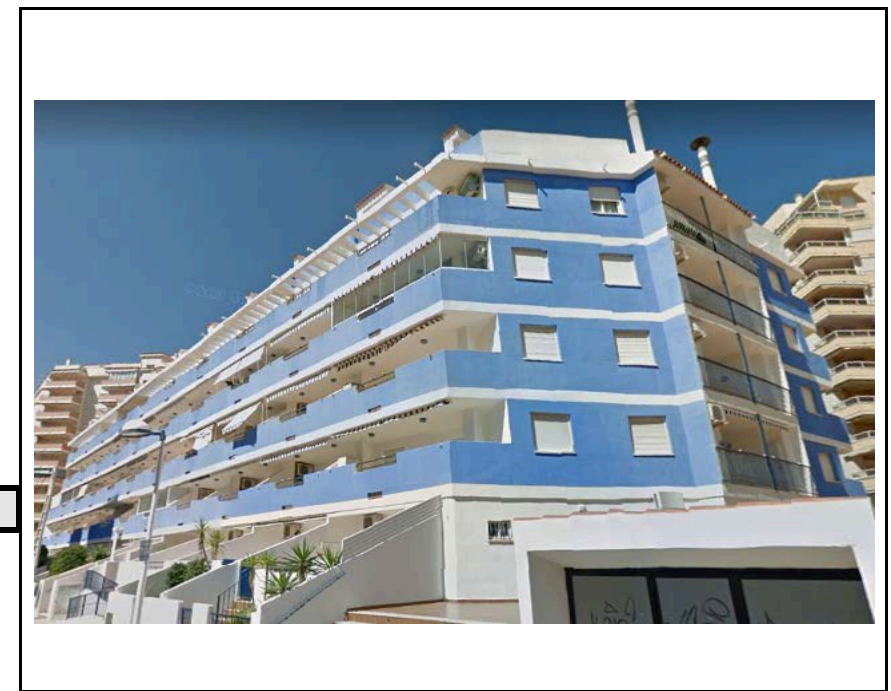
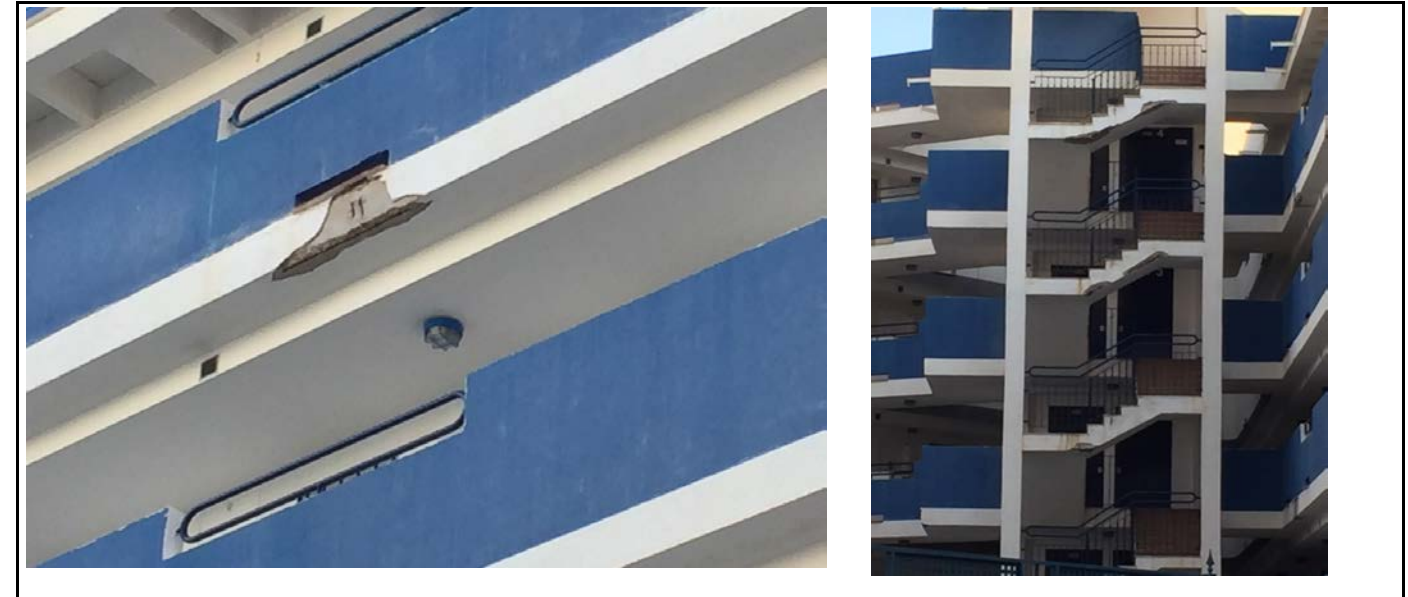
IMAGEN GENERAL

Edificio en forma de V, en el que las fachadas que dan a los viales presentan buen estado pero en el interior se han encontrado múltiples desconchados del revestimiento de fachada, en los que el recubrimiento del hormigón ha desaparecido y deja vista la armadura. Esto aparece en 3 de los forjados, así como también en las escaleras. Se trata de un edificio que puede presentar problemas si no se reparan los daños porque se han contado hasta 10 puntos de grandes dimensiones donde queda vista la ferralla.

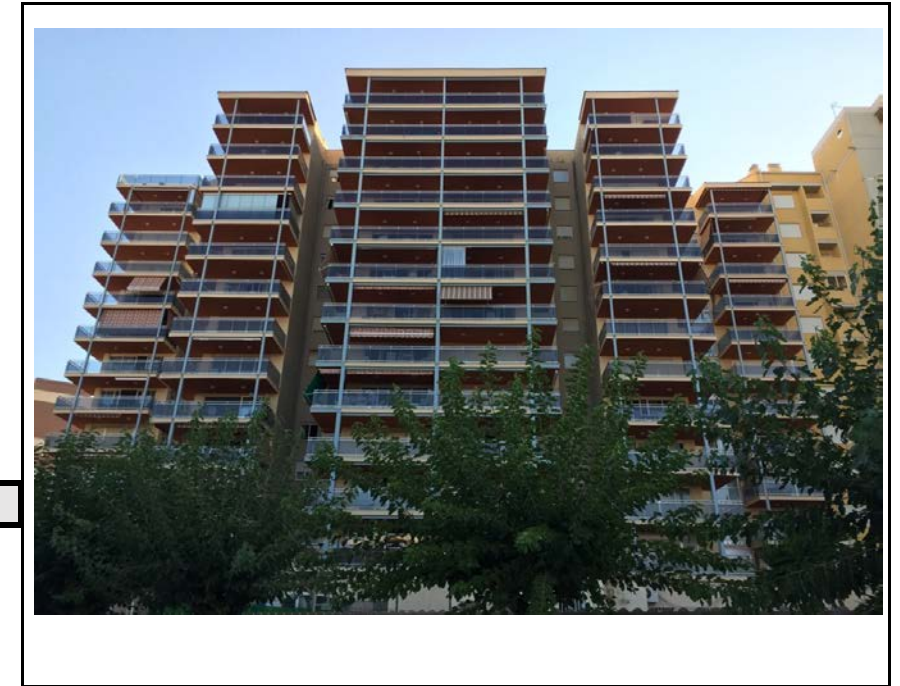
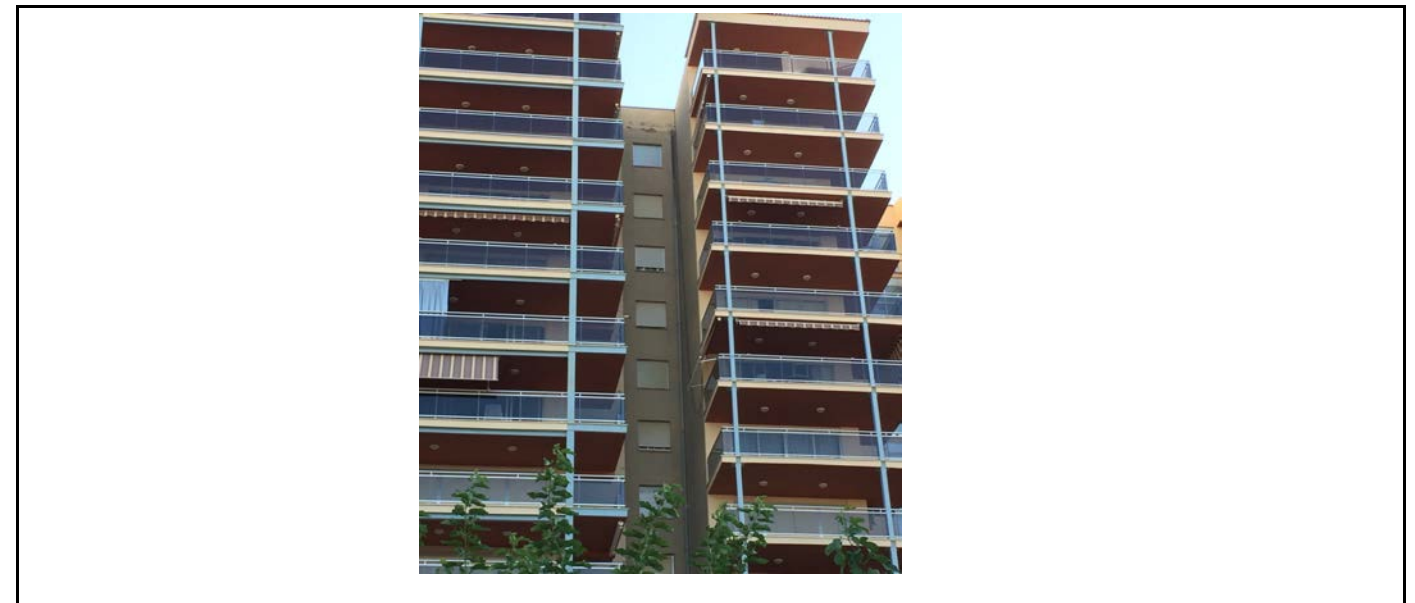
IMAGEN GENERAL

Edificio recién rehabilitado, se le ha añadido la estructura metálica que se ve en la imagen. Se ha encontrado algún desconchado de pintura de pequeñas dimensiones en la última planta
