ESTUDIO DEL ESTADO DE CONSERVACIÓN Y PROPUESTA DE INTERVENCIÓN DE LOS ELEMENTOS ORNAMENTALES METÁLICOS DEL PANTEÓN FAMILIAR DEL MARQUÉS DE DOS AGUAS.

**CONTEXTUALIZACIÓN HISTÓRICA, Y DIAGNÓSTICO DEL ESTADO
ACTUAL.**

Presentado por Rubén Broseta Salas

Grado en Conservación y Restauración de Bienes Culturales

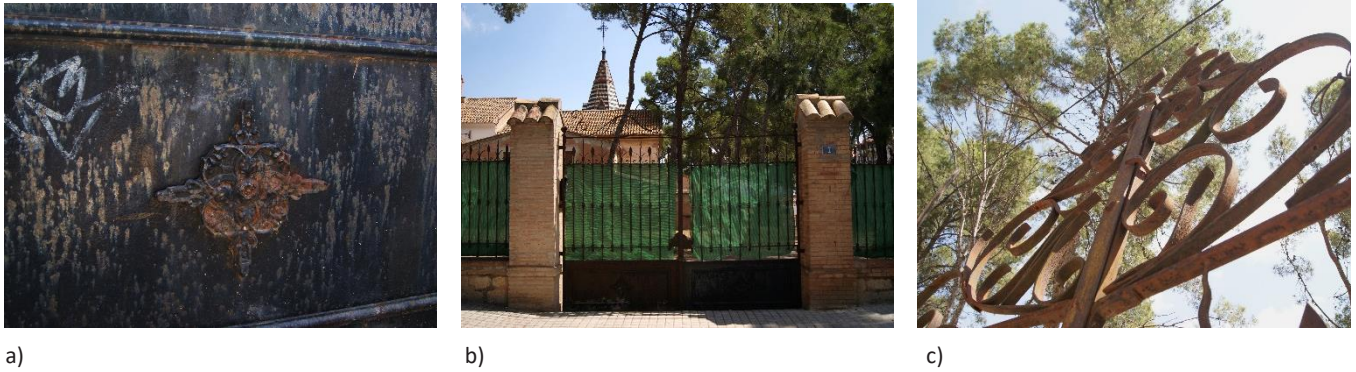
Figura 11 (a-c). Fotografías generales del portón metálico: a) Detalle Ornamental; b) Vista General del portón; c) Iniciales en ornamento.

Autoría	Desconocida
Pieza	Portón Principal metálico
Procedencia	Desconocida
Ubicación	Panteón del Marqués de Dos Aguas, Bétera (Valencia).
Cronología	A mediados del siglo XIX
Material	Hierro forjado
Técnica	Producción industrial
Dimensiones	327 x 240 cm
Decoración	Ornamentación estructural, las iniciales del Marquesado de Dos Aguas, y un elemento añadido, similar a una cruz, en la sección inferior de cada puerta
Policromía	Inexistente
Sellos/Inscripciones	Inexistente
Intervenciones Anteriores	No
Estado de conservación	Estabilidad estructural pero mal estado de conservación general.

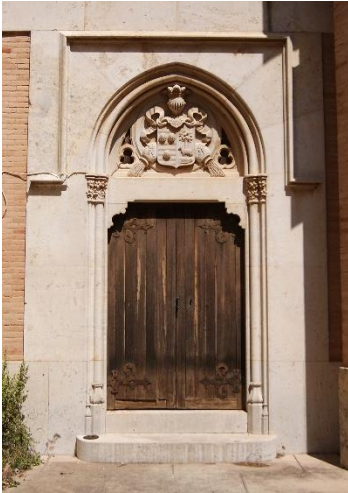
Figura 13. Vista general de la entrada principal del panteón del Marqués de Dos Aguas.

Una vez dentro del recinto, para acceder al interior del panteón encontramos un opulento muro de piedra integrado en la pared de ladrillo, bien decorado y conservado, en el que se puede apreciar en la parte superior de un arco ojival de estilo gótico, un alto relieve con el escudo de armas familiar. Bajo el mismo, un portón doble de madera gruesa, en un estado de conservación que no debería considerarse aceptable pero que permite una estabilidad, funcionalidad y lectura del conjunto correcta (Fig. 13).

Este portón doble está sujeto al edificio por dos bisagras metálicas en cada una de las puertas, situadas en la parte superior e inferior de la misma como es habitual. La ornamentación de la cerradura presenta un claro faltante, deducible por las marcas de un objeto que estuvo clavado en dicha zona y que ha dejado las marcas propias. La manilla en cambio si permanece anclada, y en buen estado de conservación comparada con el resto de los elementos metálicos circundantes (Fig. 14).

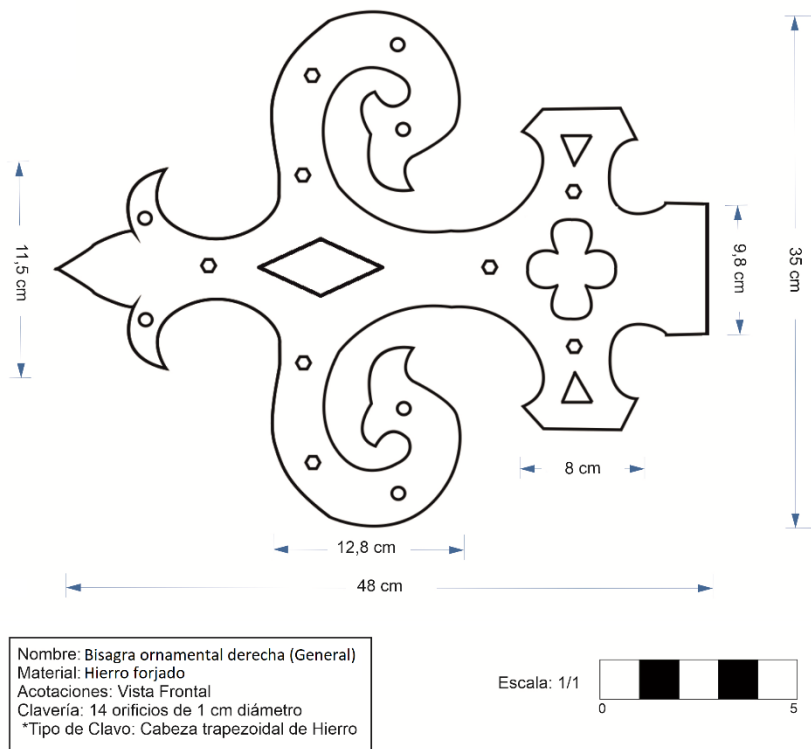
Figura 14. Dibujo técnico de bisagra (portón de madera principal).

En el presente apartado se expone un dibujo acotado con las medidas más relevantes de una de las bisagras. Debido a que las cuatro comparten forma y dimensiones, un único dibujo acotado es suficiente para definir las características formales del conjunto. Una de las bisagras (inferior izquierda) tiene un faltante debido a una fractura (Fig.14.a); sobre este tema se profundiza en el apartado 6. *Estado de Conservación*.

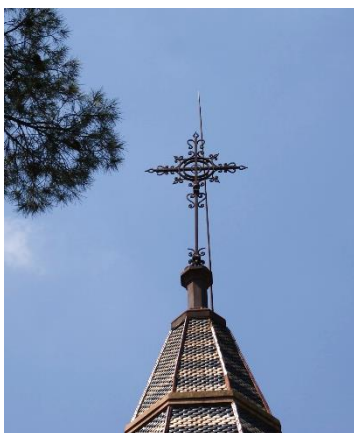
Figura 16. Cruz del Chapitel desde el exterior.

Desde la lejanía, y sin el impedimento de la visión por parte de las edificaciones colindantes, se aprecia la cruz de hierro forjado que impera sobre el chapitel mayor y que contrasta con las coloridas tejas cerámicas (Fig. 16). Este elemento ornamental con gran carga simbólica es inaccesible sin un permiso específico, que la administración y las autoridades al cargo del panteón se niegan a facilitar a ninguna entidad. Esto impide hacer un correcto examen organoléptico y un análisis exhaustivo, por lo que solo se ha documentado fotográficamente desde la máxima proximidad legal y por tanto este elemento queda relegado a una posición de menor interés en este estudio, y se comenta debido a su relevancia en el conjunto arquitectónico y a su composición matérica.

No todos los elementos metálicos del panteón sufren este tipo de deterioro. La mayor parte de la reja exterior, debido a su robustez, y las que protegen los ventanales, especialmente aquellas de las secciones donde los ventanales son circulares y que quedan inaccesibles al contacto humano y a las inclemencias directas del aire en forma de vendavales, quedan al margen de este tipo de deterioro. Sin embargo, el portón principal metálico, las bisagras del portón de madera de la entrada principal e inclusive, aunque en menor medida, la cruz del chapitel, sí se ven directamente afectadas.

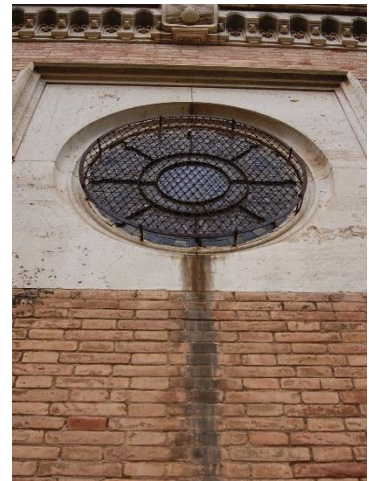
Figura 18. Enrejado de ventanal circular.

En cada muro de la edificación octogonal se encuentra al menos un ventanal; todos ellos están protegidos por enrejados metálicos, que presentan un estado de conservación muy deplorable. El enrejado está anclado a las secciones pétreas del muro y presenta un diseño simple de finas varillas diagonales que se entrecruzan. Su forma general está adaptada para cubrir toda la superficie del ventanal de manera específica, así que en cada pared se aprecia una alternancia en su morfología. Existen dos tipos de enrejado, en arco (Fig. 17) y circular (Fig. 18). En ambas imágenes se aprecia una escorrentía en el muro, producto del óxido de hierro procedente de los enrejados metálicos.

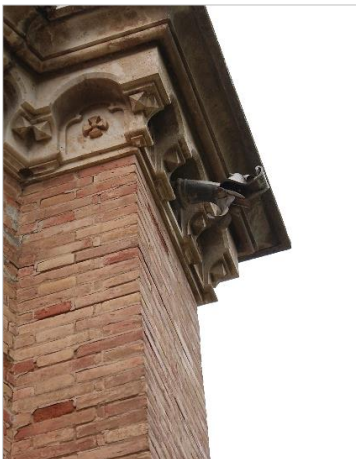
Figura 19. Gárgola del panteón del Marqués de Dos Aguas.

En la parte superior de cada arista del complejo octogonal, se hayan unas gárgolas con diseño moderno y poco figurativo que insinúan formas de testa draconiana, aunque bien podrían considerarse caños de desagüe con figuras ornamentales abstractas. Estos elementos, a diferencia del resto de objetos anteriores, están realizados en acero forjado inoxidable, y por tanto se muestran en formidable estado de conservación tanto morfológico como funcional y estructural. Hay un total de ocho de estos elementos alrededor del perímetro octogonal (Fig. 19).
