**11. ANNEX 2. ALÇAMENT GRÀFIC.
ESTUDI TORRE DE MONTROI**

ANÀLISIS CONSTRUCTIU

ANÀLISIS PATOLÒGIC

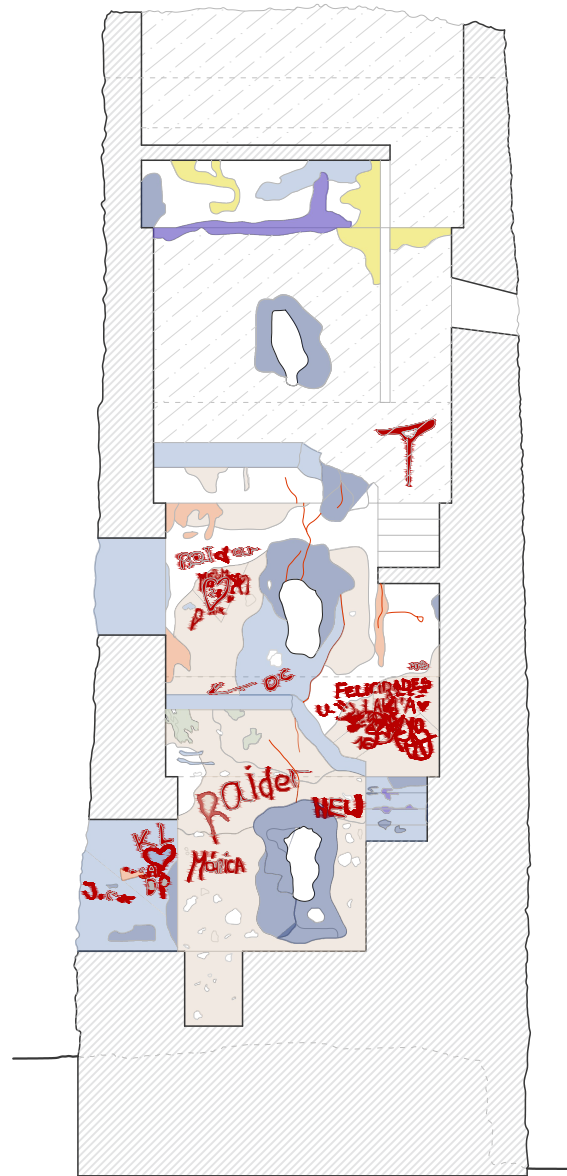
SECCIÓ INTERIOR

- Pèrdua de costra
- Pèrdua de massa
- Pèrdua de volum
- Intervencions posteriors
- Erosió superficial
- Atacs biològics
- Vegetació
- Graffiti
- Pèrdua de carreus
- Alteració cromàtica
- Fissures i esquerdes

*Per condicions de seguretat i dificultat d'accés amb els mitjans que es disposava, la part interior superior, no ha pogut ser estudiada.
