## LA VIVIENDA POPULAR EN IMBABURA

### PROPUESTA DE REHABILITACIÓN DE LA CASA “COOPERATIVA DE AHORRO Y CRÉDITO ARTESANOS”

TRABAJO FINAL DE GRADO

Alumno: Wladimir Pabón Romo

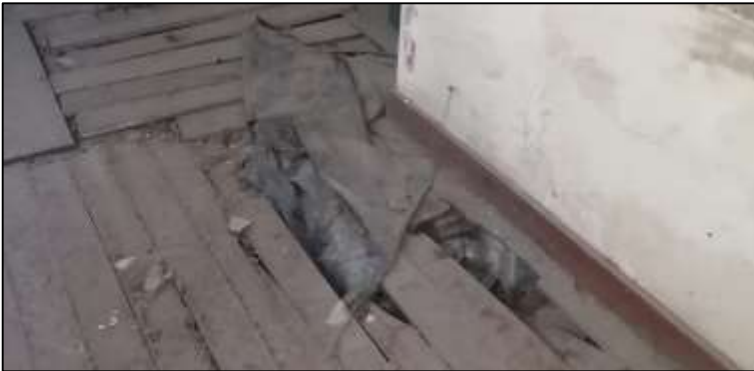
- **Piso levantado y roto:** El piso de entablillado de madera del interior del inmueble se encuentra en muy mal estado, con muchas zonas rotas y levantadas. Incluso es difícil acceder a cualquier estancia con seguridad, dado que cede fácilmente y puede romperse. Además, se evidencia que no existe una solera, y que el entablado apoya directamente sobre durmientes de madera que se encuentran en avanzado estado de pudrición y en mal estado general.

*Imagen 50: Piso levantado y roto. Fuente: Elaboración propia*

La propuesta de solución más viable es retirar todo el piso, incluido los durmientes, que no pueden garantizar la seguridad y funcionalidad, y ejecutar una solera que evite el contacto directo con la tierra y la colocación de una nueva

pavimentación con el mismo lenguaje, materialidad y posiblemente técnica.

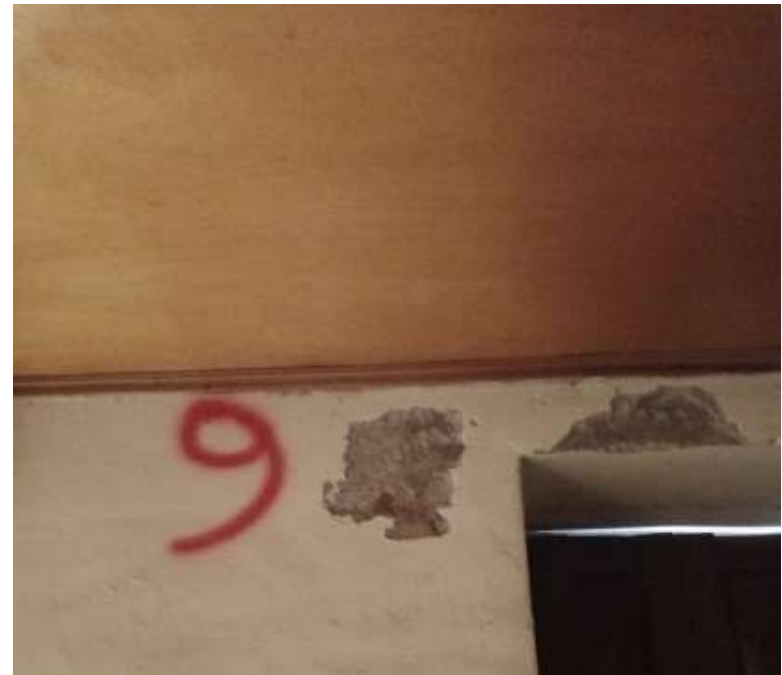
- **Dinteles realizados con diferentes materiales, sin homogeneidad:** Se evidencian en las inspecciones realizadas, dinteles con diferentes materiales en ventanas y puertas, tanto de hormigón armado (*Imagen 52*) como de madera con refuerzo de malla de gallinero (*Imagen 53 y 54*).

*Imagen 52: Dintel de hormigón armado. Fuente: Elaboración propia*

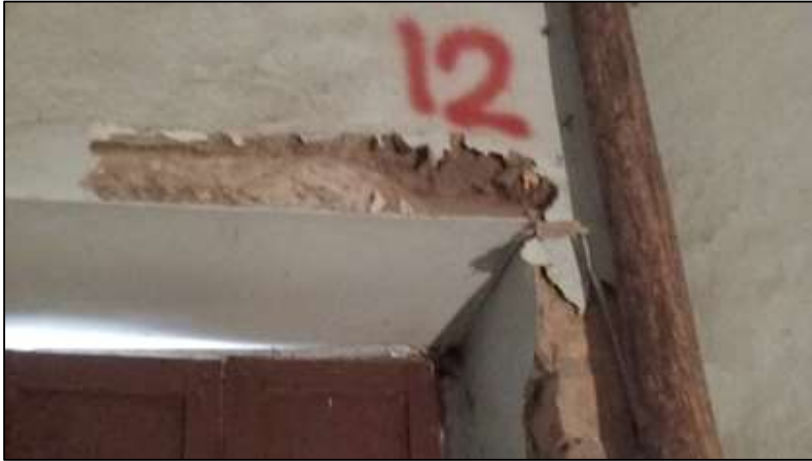
*Imagen 53: Dintel de madera. Fuente: Elaboración propia*

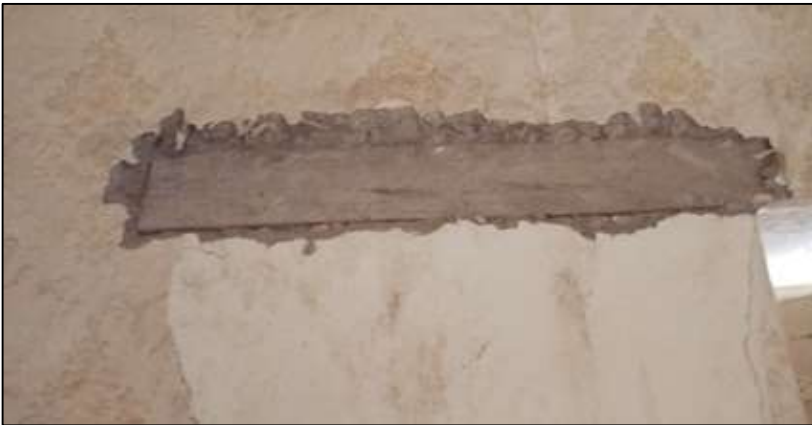
*Imagen 54: Dintel de madera. Fuente: Elaboración propia*

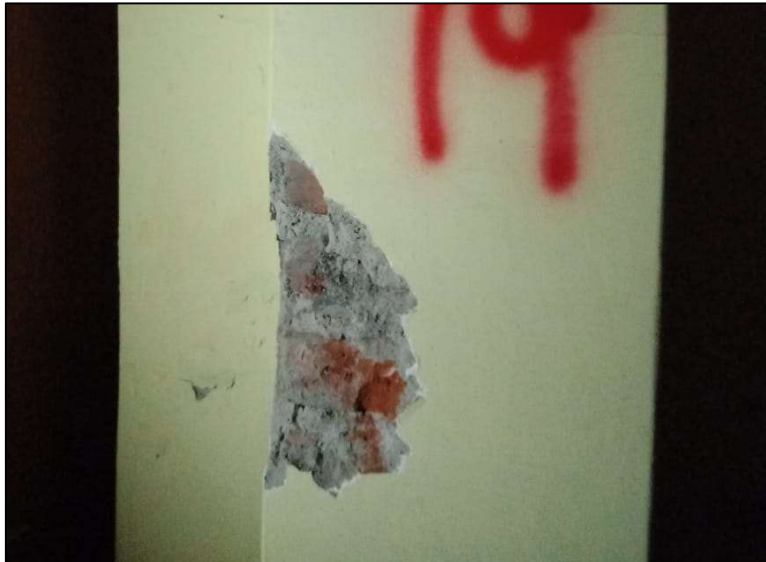
- **Presencia de añadidos en estructura:** Todo el inmueble ha sido construido sin ningún tipo de dirección técnica,

evidenciándose agregados en la estructura, como algunas columnas de ladrillo para reforzar la estructura existente de muros. Dichas columnas deberán eliminarse en la propuesta de rehabilitación.

Imagen 56: Columnas de ladrillo. Fuente: Elaboración propia

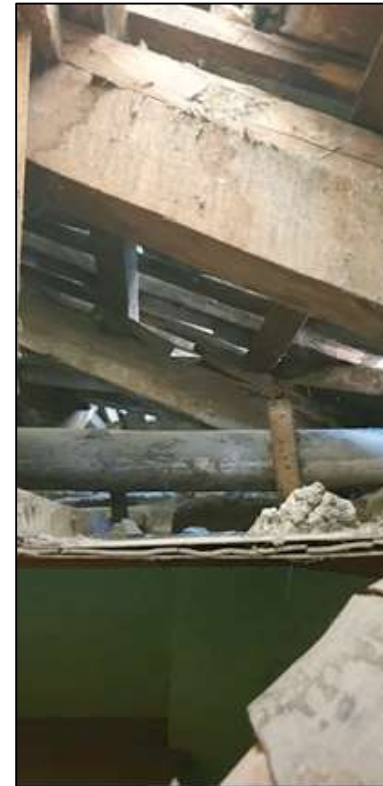
**Cerchas principales:** La cubierta estudiada se apoya sobre la coronación de los muros laterales de adobe y sobre 13 cerchas, sin refuerzos. Se ha detectado que la composición de las cerchas varía, ya que las barras principales son de sección cuadrada de 30x10 cm aproximadamente. Y los tirantes horizontales por barras de sección

- Signos de humedad en los elementos de madera
- Desplazamientos de las barras de sus ejes
- Cambios dimensionales locales de las barras (hinchazón y deformación por contenido de agua en las fibras)
- Presencia generalizada de mohos en elementos de madera
- Fisuración de las barras, con aberturas mayores o iguales a 20 mm.
- Reducción en la sección de los elementos por la presencia generalizada de polillas

Imagen 62: Cerchas principales. Fuente: Elaboración propia

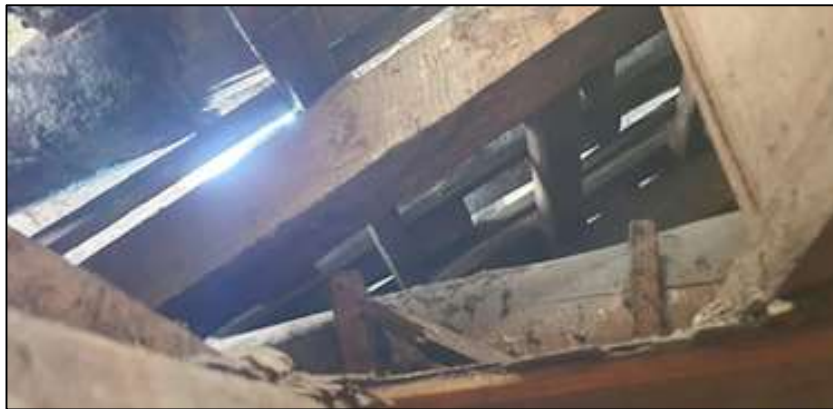
**Correas secundarias:** Sobre las cerchas principales se dispone un segundo orden estructural compuesto por las barras originales de madera, aparentemente del tipo de madera de eucalipto, especie maderable más común de la zona geográfica donde se encuentra el inmueble, Otavalo, de sección rectangular de dimensiones 10x10 cm., sobre las cuales no se observan ningún tipo de refuerzos.

- Signos de humedad en los elementos de madera
- Deformaciones geométricas longitudinales, flechas y pandeos laterales
- Presencia generalizada de mohos en elementos de madera
- Fisuración de las barras, con aberturas mayores o iguales a 20 mm.
- Presencia generalizada de polillas, que merman la sección y capacidad resistente

Imagen 62: Correas secundarias. Fuente: Elaboración propia

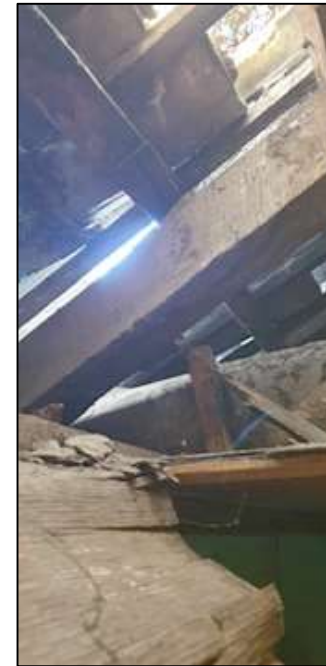
**Rastreles:** Sobre las correas secundarias se dispone un tercer orden estructural, rastreles, compuesto por barras originales de madera de sección 8x8 cm., Tampoco se observan refuerzos sobre estas barras.

- Presencia de humedad en los elementos de madera
- Deformaciones geométricas longitudinales, flechas y pandeos laterales
- Presencia generalizada de mohos en elementos de madera
- Descuadre de los elementos
- Presencia generalizada de polillas

Imagen 63: Rastreles. Fuente: Elaboración propia
