LA ANTIGUA CASA DEL NOTARIO DE ALMASSORA.
ANÁLISIS PREVIOS PARA SU CONSERVACIÓN, RESTAURACIÓN Y PUESTA EN VALOR.

Alumno: Fernando Marzá Pobo
Tutora: Yolanda Hernandez Navarro

TRABAJO FINAL DE GRADO CURSO 2019-2020
Grado en Fundamentos de la Arquitectura. Composición arquitectónica.

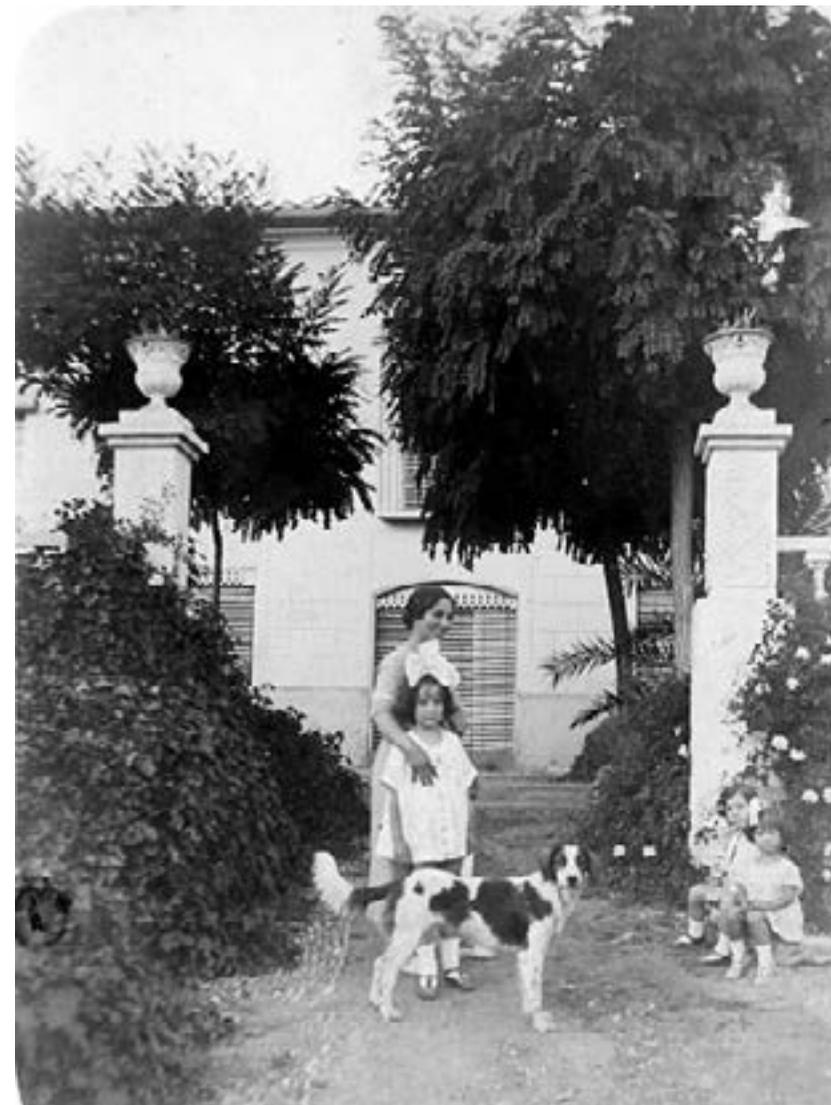
Fig. 7. Balaustrada con macetones. Fuente: Almassora en Blanc i Negre

*Al fondo se observa la fachada a patio original. Se puede observar como en su origen había un zócalo que protegía los muros de tapia de la humedad, así como la técnica del acabado fingido recreando bloques de piedra o un almohadillado. (Fig7, Fig 22)

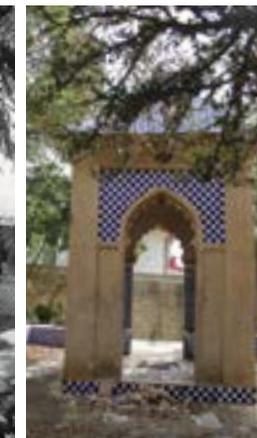
Fig. 17. Templete del jardín Octubre 2019. Fuente: Fotografía del autor

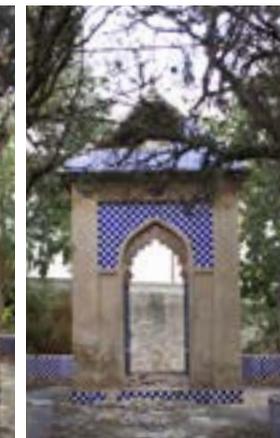
Fig. 18. Templete del jardín Agosto 2020. Fuente: Fotografía del autor

Algunas de estas degradaciones siguen destruyendo estos elementos, que hemos visto gravemente afectados durante el tiempo de elaboración de este trabajo, como es el caso del templete, que desde octubre hasta ahora ha perdido una gran cantidad de material cerámico original de la cubierta, del que se han conservado los fragmentos.

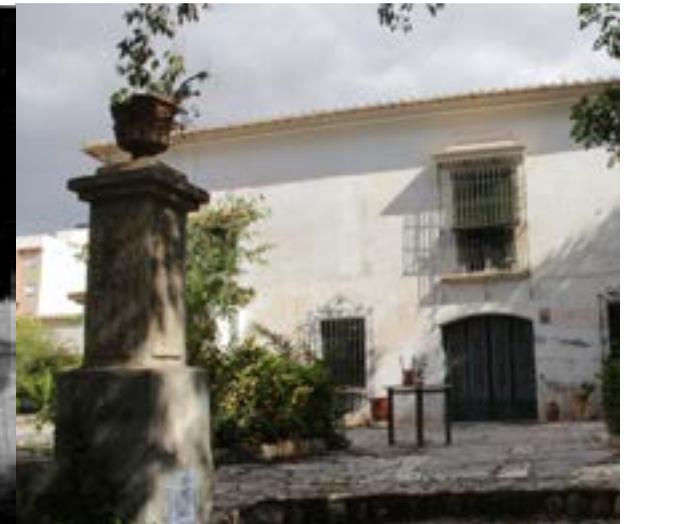
Fig. 24. Fachada posterior, actualmente con un revoco liso. Fuente: Fotografía del autor

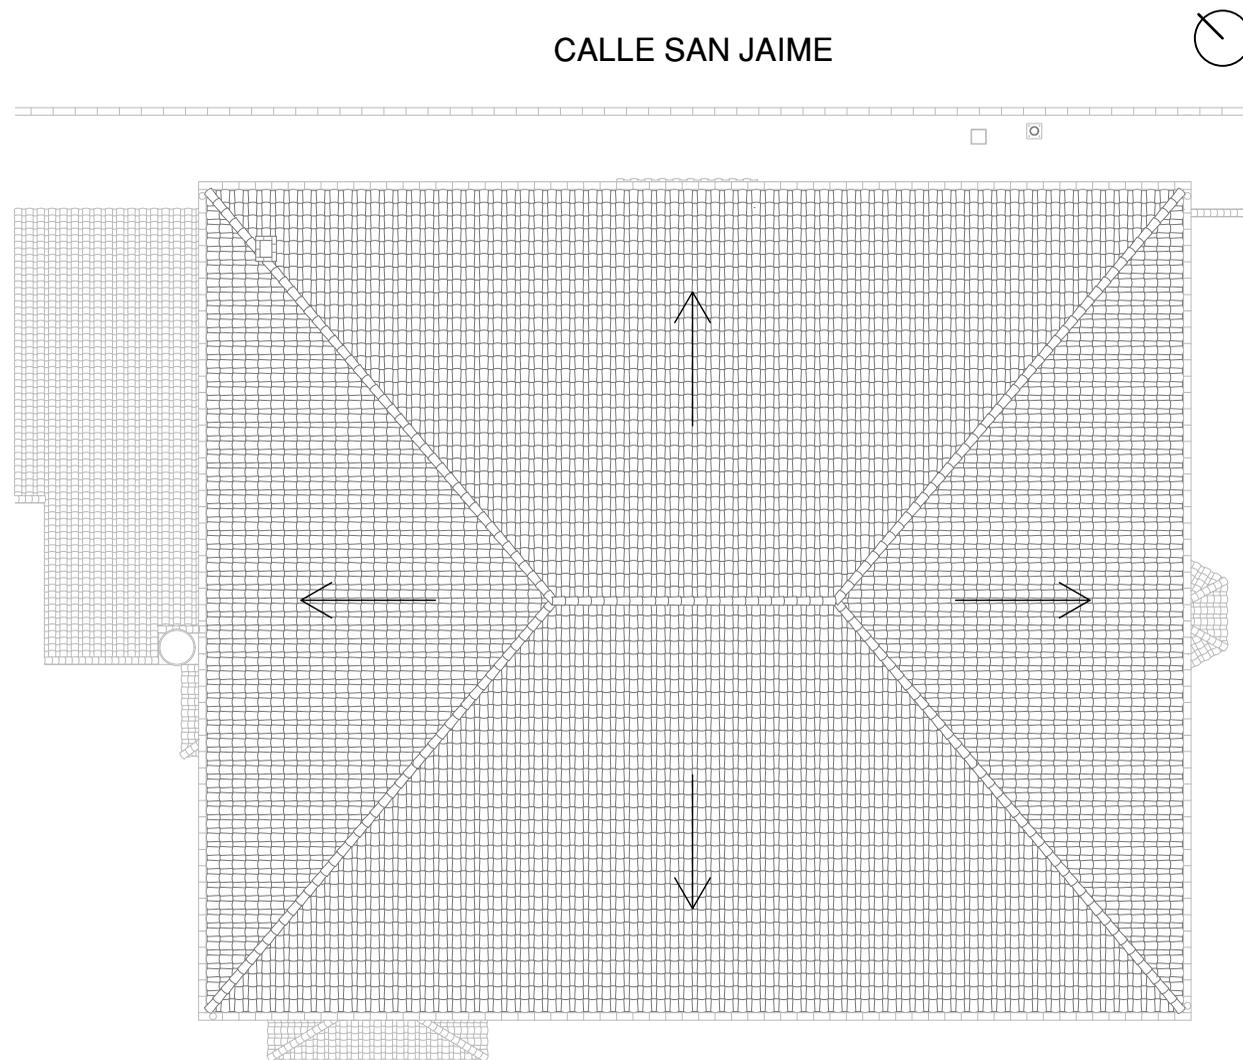
Fig. 27. Planta cubierta escala 1/120. Fuente: Elaboración propia

La cubierta evacúa hacia un canalón que rodea el perímetro de la vivienda que a su vez desagua por 4 bajantes de aguas pluviales. 2 bajantes desaguan a la Calle San Jaime y las otras 2 a la fachada suroeste.

El estado de la cubierta es bastante bueno, no obstante aparecen goteras en dos de las estancias de la planta superior que habrán de ser reparada.

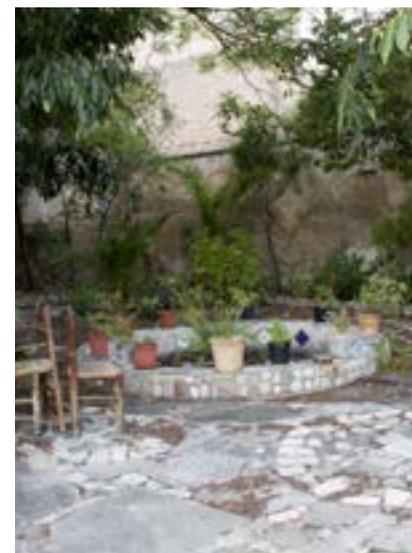
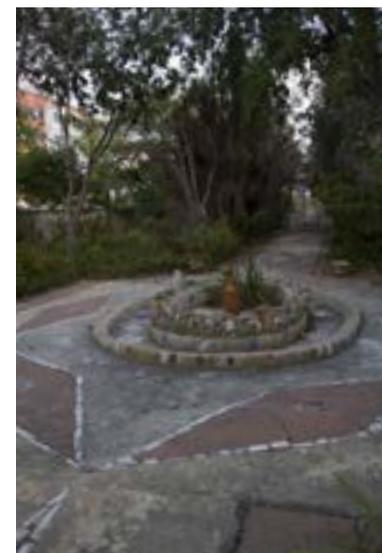
Fig. 38. Estado actual fuentes del jardín. Fuente: Fotografía del autor

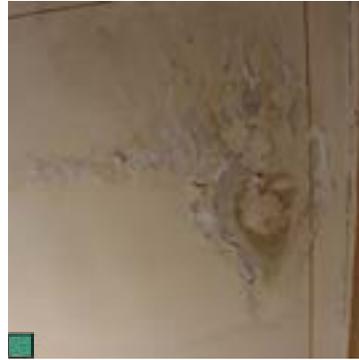
Humedades

Es un fenómeno consistente en la entrada de agua desde el exterior. Puede ser causada por filtración, condensación o capilaridad. En las estancias superiores se observan humedades de filtración causadas por la pérdida de estanqueidad de la cubierta de teja (Fig. 41). En el baño es visible el efecto de la humedad de condensación. El vapor producido en el baño, tiene una temperatura y humedad mas alta que el aire exterior, por lo que se condensa al contacto con los paños fríos (falso techo y paños a fachada). Por ultimo, en planta baja, encontramos en los paños de fachada, gran cantidad de humedades por capilaridad, debidas al ascenso de la humedad del subsuelo.

Fig. 73. Humedad por filtración.
Fuente: Fotografía del autor

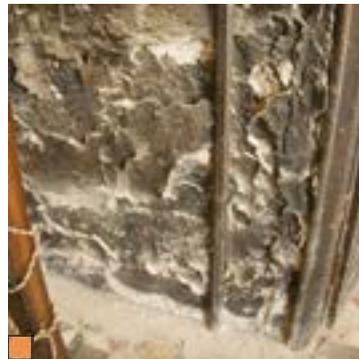
Desconchados de enlucido

Es un fenomeno producido cuando el material de revestimiento pierde la adherencia con el material de soporte. Se produce debido a varios factores como los cambios higrotérmicos producidos por la humedad de capilaridad y la perdida de agarre o la disgregación del muro base. A causa de ello, la capa de revestimiento tiende a separarse de forma progresiva hasta que se produce el desprendimiento.

Fig. 75. Desconchados.
Fuente: Fotografía del autor

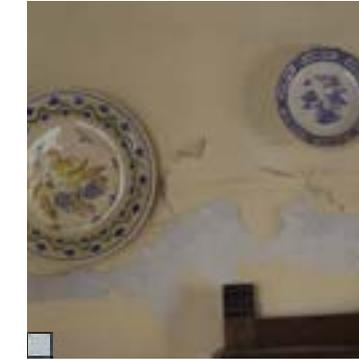
Fig. 76. Exfoliación.
Fuente: Fotografía del autor

Es un fenomeno muy similar al anterior, en este caso se produce cuando el material de acabado pierde la adherencia con el material de revestimiento.

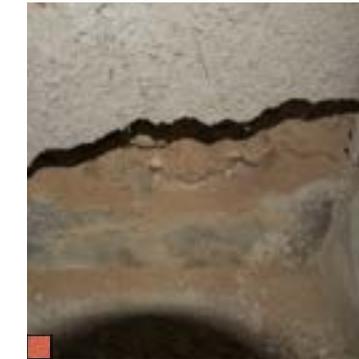
Fig. 77. Erosión de material de muro.
Fuente: Fotografía del autor

Esta patología surge, como muchas otras ya citadas, de factores higrotérmicos. Los muros de carga del edificio incluyendo las fachadas, están construidos en tapia. La humedad que se filtra por capilaridad desde el exterior y el subsuelo es capaz de disgregar los muros. La entrada continuada de humedad y la falta de mantenimiento han provocado esta degradación en algunos muros de fachada del interior de la planta baja, mucho mas expuesta a la humedad.

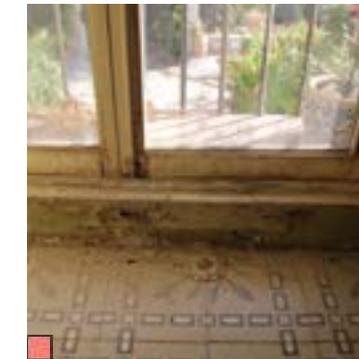
Fig. 78. Alteracion de la madera.
Fuente: Fotografía del autor

La madera es un material higroscópico, por lo que tiene la capacidad de absorber y ceder humedad en intercambio con la humedad del medio. Los altos niveles de humedad o los cambios drásticos de ésta propician varias degradaciones. Es el caso de los hongos, que aparecen trasmanter un largo periodo de tiempo una humedad elevada, a una temperatura alta (surgen en el interior de la vivienda). Del mismo modo, el proceso de secado puede producir en la madera deformaciones, muy visibles en varias puertas de la vivienda. En caso de que la deshidratación sea muy intensa, se producen en el material tensiones que causan su agrietamiento como puede suceder en varios marcos de ventanas. No se han registrado patologías por xilofagos.

En el caso de problemas de pudrición, fendas graves, etc, se procede al desmontaje de la carpintería y a la eliminación de las secciones irreparables, que serán restituidas en taller de carpintería empleando piezas de madera con características similares.

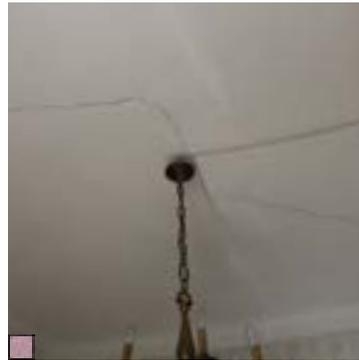
Este tipo de fisuras que aparecen únicamente en los falsos techos, se caracterizan por abarcar toda la longitud de la habitación en la que se encuentran, acabando sus extremos en los muros o tabiques perimetrales, donde el falso techo se encuentra arriostrado continuamente. Se producen debido a una deformación del falso techo, que principalmente, viene ligada a una carga concentrada como son las lamparas que cuelgan en el centro de las habitaciones, punto mas desfavorable.

Fig. 80. Fisura en falso techo.
Fuente: Fotografía del autor

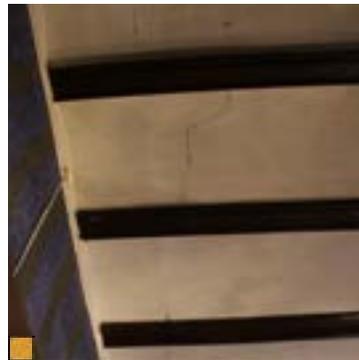
Como el forjado de la planta superior no tiene ninguna capa de compresión, las viguetas de madera asumen directamente toda la compresión, por lo que tienden a flectar. La diferencia de rigideces entre la viga -más flexible- y los revoltones de rasillas cerámicas -más rígidos- hacen que el movimiento de la vigueta arrastre los revoltones, que al no poder asumir la deformación, fisuran creando estas líneas. No es un problema estructural grave, la vigueta de madera tiene capacidad para soportar la deformación y se encuentra intacta. El problema es la ausencia de una capa de reparto de cargas.

Fig. 81. Fisura en revoltones.
Fuente: Fotografía del autor

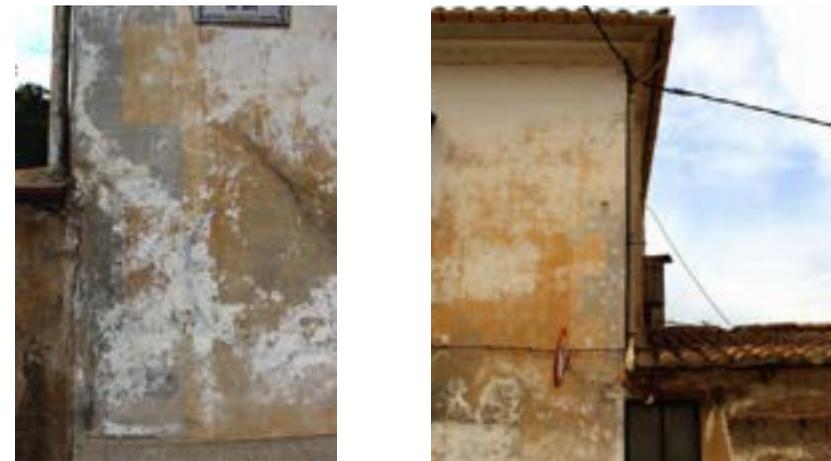
Fig. 121. Enlucido original bajo la pintura blanca. Fuente: Fotografía del autor

Para ello, se eliminará mediante cepillado la fina capa de pintura blanca que cubre el enlucido de mortero de cal original. También se procede a eliminar los parches realizados con mortero de cemento, picando sobre las reparaciones más profundas, y empleando la técnica del gommage para eliminar las capas superficiales que cubren el enlucido original al rededor de estas zonas. En las zonas donde el enlucido aparece coloreado en gris con una técnica de fingido de mampuestos, para no difuminar sus bordes, se procederá al uso de agua nebulizada y cepillos de cerdas vegetales que ejercerán una menor erosión.

Las reparaciones sobre el enlucido se realizarán empleando mortero de cal, prestando atención a la composición química, color del árido aglomerante, granulometría y textura del enlucido original para que no se produzcan incompatibilidades y que la reparación no sea protagonista en la lectura del conjunto. Para cumplir con las condiciones anteriores es recomendable usar áridos de la zona, ya que seguramente fueron los utilizados para la fabricación del revestimiento original.

A la hora de rellenar lagunas y desconchados, para diferenciar la intervención del revoco original, nos retranquearemos de la cota del enlucido antiguo.

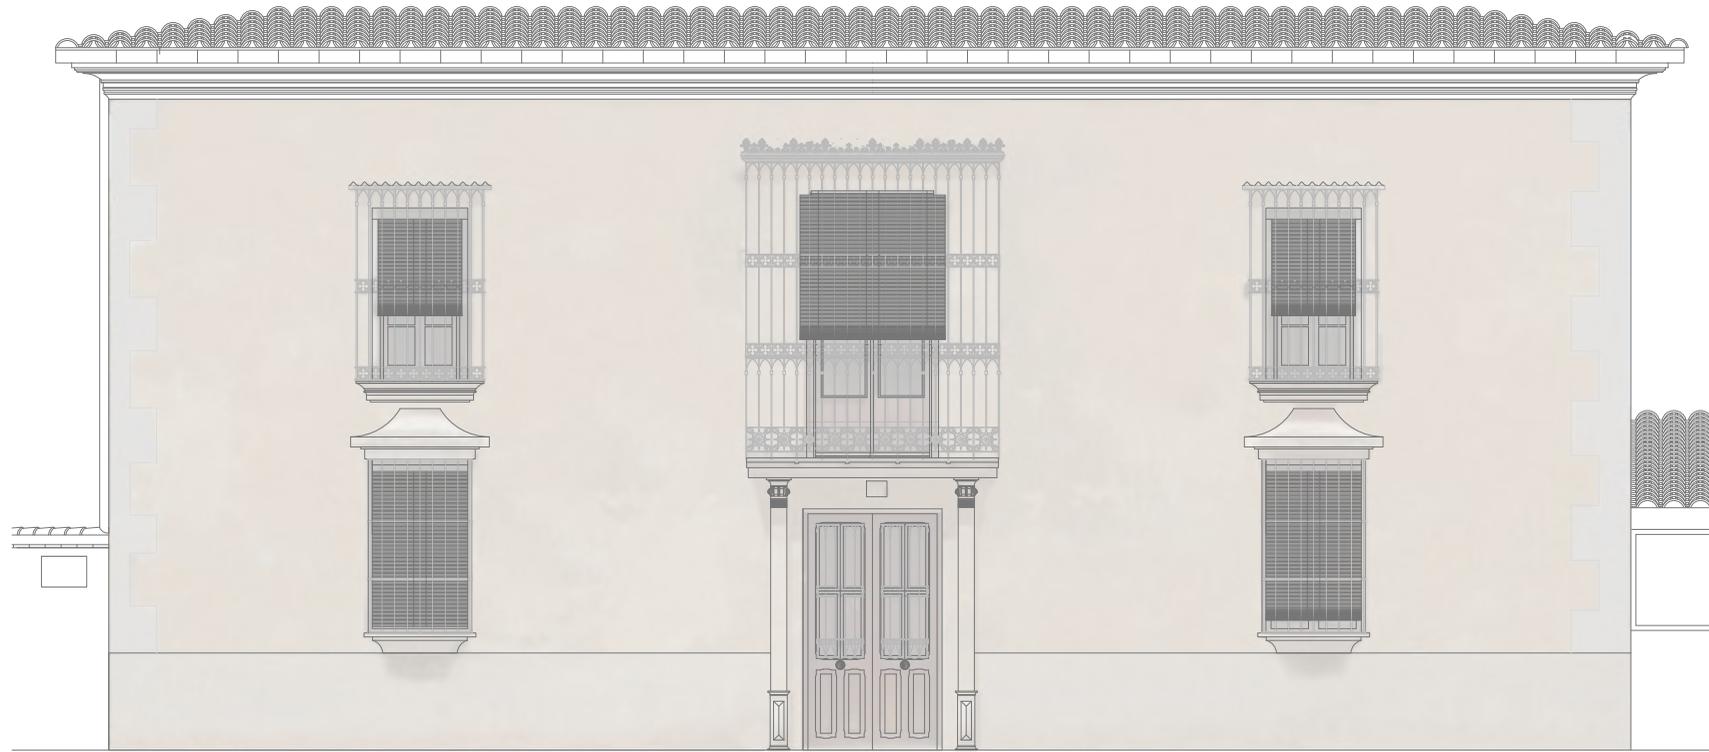
Fig. 124. Planimetría de la propuesta 1. Fuente: Elaboración propia.

El problema de esta propuesta reside en que no conocemos el estado de la capa inferior de revestimiento.

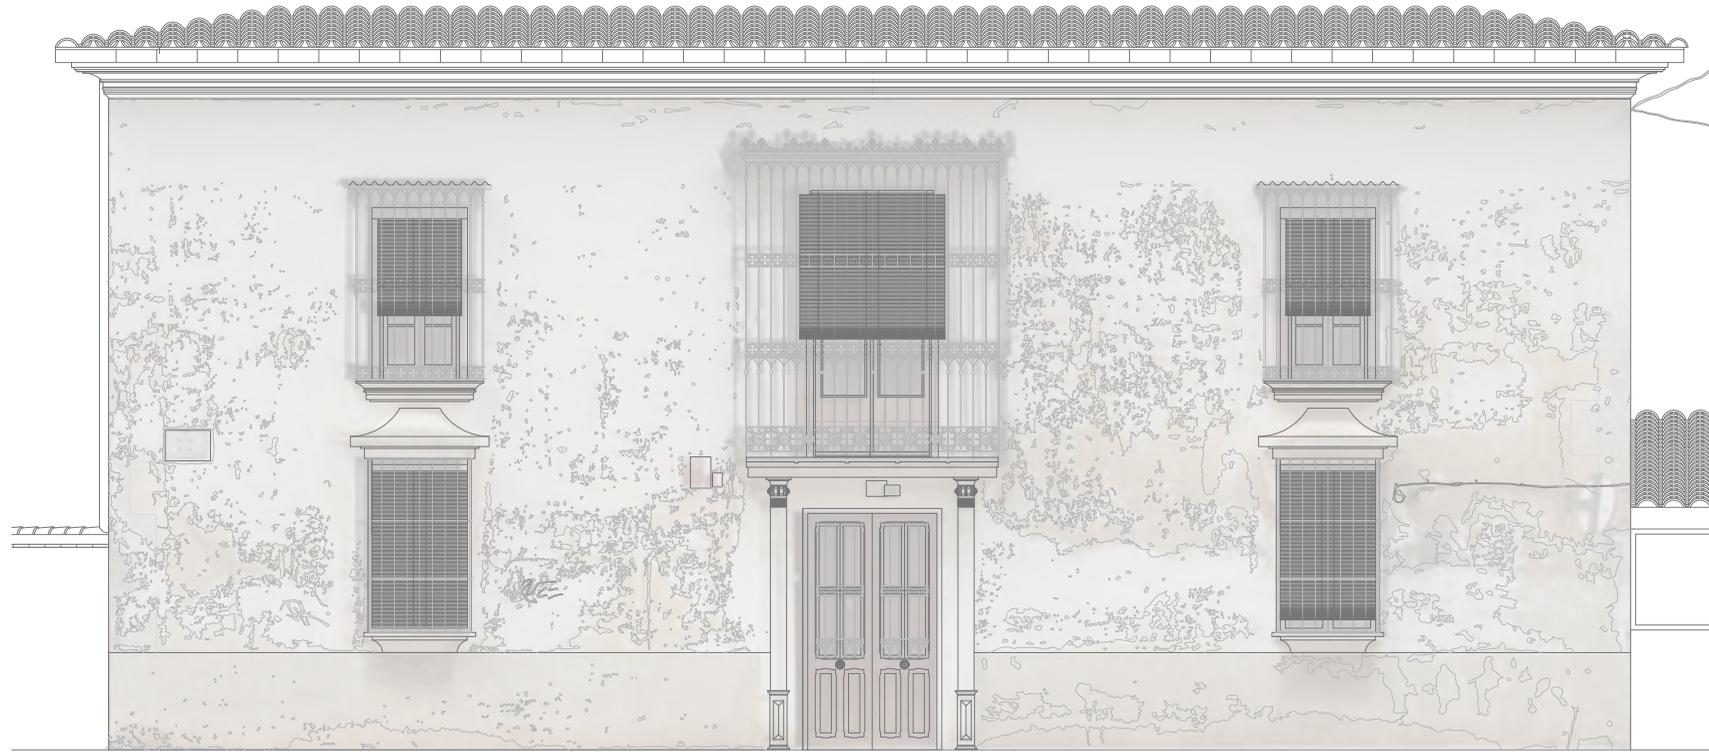
Fig. 126. Planimetría de la propuesta 2. Fuente: Elaboración propia.

Es una propuesta basada en la línea del pensamiento de Ruskin y Morris, que optaban por dejar que el edificio siguiera su proceso natural. También residen en esta intervención ideas de Boito por el hecho de intervenir puntualmente en la consolidación del balcón.

El problema de esta propuesta es que se dejan la mayor parte de los problemas sin solucionar, por lo que no supone un incremento de los valores actuales de la vivienda.
