CARACTERIZACIÓN TÉRMICA

DE UN CONJUNTO DE EDIFICACIONES DEL PIRINEO OSCENSE

MEDIANTE TERMOGRAFÍA INFRARROJA

ANDREA SALANDIN - ISABEL TORT AUSINA
CURSO 2011/2012

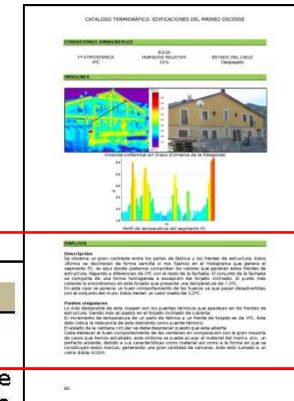
ANÁLISIS

Se aprecia un contraste considerable entre la fábrica revestida de la fachada y los frentes de estructura y huecos. Se reconocen con claridad los diferentes elementos constructivos. En la planta baja se observa una falta de homogeneidad tonal en las partes ciegas. El perfil de temperatura representa claramente los diferentes elementos que atraviesa el segmento P1, en primer lugar el alero de la cornisa, a continuación aparece el forjado de planta segunda con un valor claramente inferior al del alero, de igual forma aparece el forjado de planta primera. Por último la ventana de planta baja. La temperatura del extremo superior del segmento es menor que en el centro, este síntoma se debe a que la parte superior del edificio se encuentra más desprotegida que el resto. Se observa la falta de homogeneidad entre las tres plantas, siendo más acusados los puentes térmicos de los huecos de planta baja que el resto.

Lo más reseñable de esta imagen son los frentes de estructura, huecos y alero de cornisa. Este último presenta un valor de 12,5°C que en comparación con el resto de frentes de forjado es considerablemente superior, tal y como representa el perfil de temperatura. El punto más caliente de la envolvente es la ventana de planta baja, protagonista del histograma, con un valor de 16,3°C. El incremento de temperatura entre la fábrica y los huecos puede llegar hasta los 7°C. El incremento entre la fábrica y los frentes de forjado es de 3°C. Lo que nos hace valorar los puentes térmicos de las ventanas como los más graves.
