# ESTUDIO PREVIO Y PROPUESTA DE REHABILITACIÓN DE UNA VIVIENDA EN CALLE CAMÍ FONDO, 16 DE RAFELBUNYOL ( VALENCIA )

GRADO EN FUNDAMENTOS DE LA ARQUITECTURA  
ESCUELA TÉCNICA SUPERIOR DE ARQUITECTURA

AUTOR | CARLOS LLUCH BENEYTO

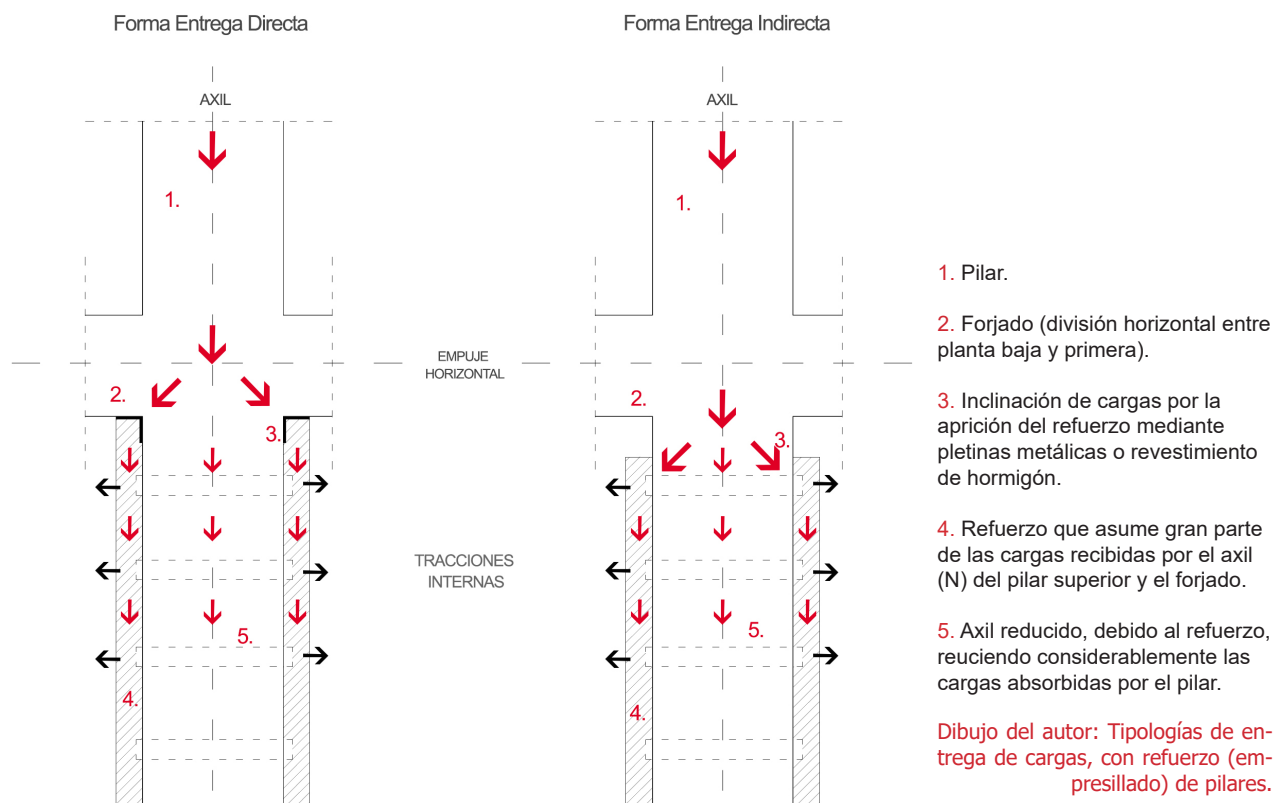
El estado actual del pilar es bastante deficiente encontrándose en un mal estado de conservación. Sufre pérdidas de sección en zonas puntuales cercanas a las esquinas reduciendo su capacidad portante. Además aparecen a lo largo de su longitud y cercana a la cabeza del pilar, numerosas grietas en la dirección del esfuerzo a compresión perdiendo su capacidad de trabajo unitaria (las grietas no responde a líneas paralelas a su directriz como ocurre en los pilares de hormigón, debido a que su rotura se produce por la parte más débil del pilar, el mortero). Esto es debido a un excesivo esfuerzo de compresión al que se ve sometido, además de una problemática en la durabilidad de los materiales debido al desgaste prolongada en su vida útil.

El primer tipo de refuerzo, se basa en una forma de entrega directa. Consiste en colocar angulares en L horizontales (en la cabeza y base del pilar anclados al cimiento y forjado), sobre los cuales se realiza un revestimiento del pilar mediante hormigón armado o pletinas metálicas. Al ser más resistente el revestimiento que el propio pilar, gran parte de las cargas recibidas es asumido por el refuerzo, reduciendo la resistencia portante necesaria del pilar. Al realizar un contacto directo pilar-refuerzo, se genera un empotramiento del pórtico mejorando la resistencia estructural frente empujes horizontales. Es importante destacar, que la inclinación que sufren las cargas por la aparición del refuerzo (elemento externo), provoca unas tracciones internas en el pilar que deberán ser contrarrestadas por armadura transversal al pilar.

El segundo tipo de refuerzo, se realiza por entrega indirecta. En este caso no se produce un contacto entre el refuerzo y el forjado superior, y por tanto no se genera un empotramiento. El refuerzo se produce a escasos 15 cm. del forjado mediante angulares metálicos en las esquinas y pletinas transversales. Mediante esta fórmula se consigue realizar la entrega por confinamiento incrementando la capacidad axial hasta un 30% mayor. En este segundo caso, se sigue confiando en la resistencia del pilar, pero se decide aumentar su capacidad portante (en este caso por un aumento de cargas y por su delicada situación).

Se decide realizar el refuerzo mediante entrega directa (ya que la clave esta en asegurar la transmisión al refuerzo, y se debe solucionar resolviendo el apoyo superior del pilar con el forjado) con un empresillado de piezas metálicas negras que nos permitan potenciar visualmente la esencia material del ladrillo, dejando cara vista el pilar.

Una vez consolidada la sección de forma unitaria, se procederá a realizar el empresillado metálico (mayor resistencia que el hormigón) del pilar con forma de entrega directa (denominado también, entrega por confinamiento). Para ello se limpiarán las superficies de las cuatro esquinas y se aplicará una resina epoxi que servirá como medio de atado entre el pilar y los angulares longitudinales en forma de L (encargados de absorber parte del esfuerzo de compresión). Para controlar las tracciones internas como consecuencia de la direccionalidad de las cargas, se colocan unas pletinas transversales soldadas a los angulares que permiten el confinamiento del pilar. De este modo se amplía la capacidad mecánica del pilar frente esfuerzos axiales de hasta un 30%.

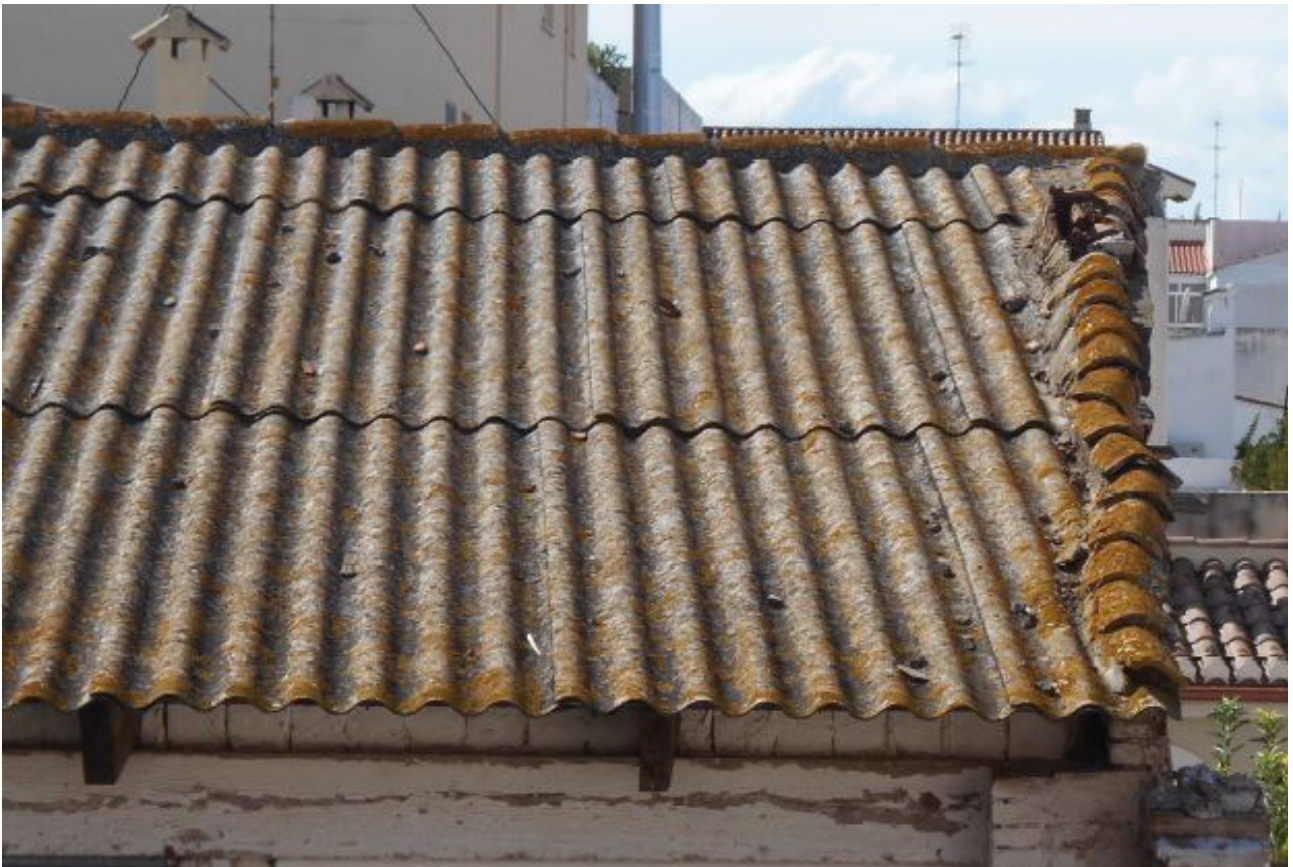
Fotografía 52.

### VEGETACIÓN EN LA CUBIERTA

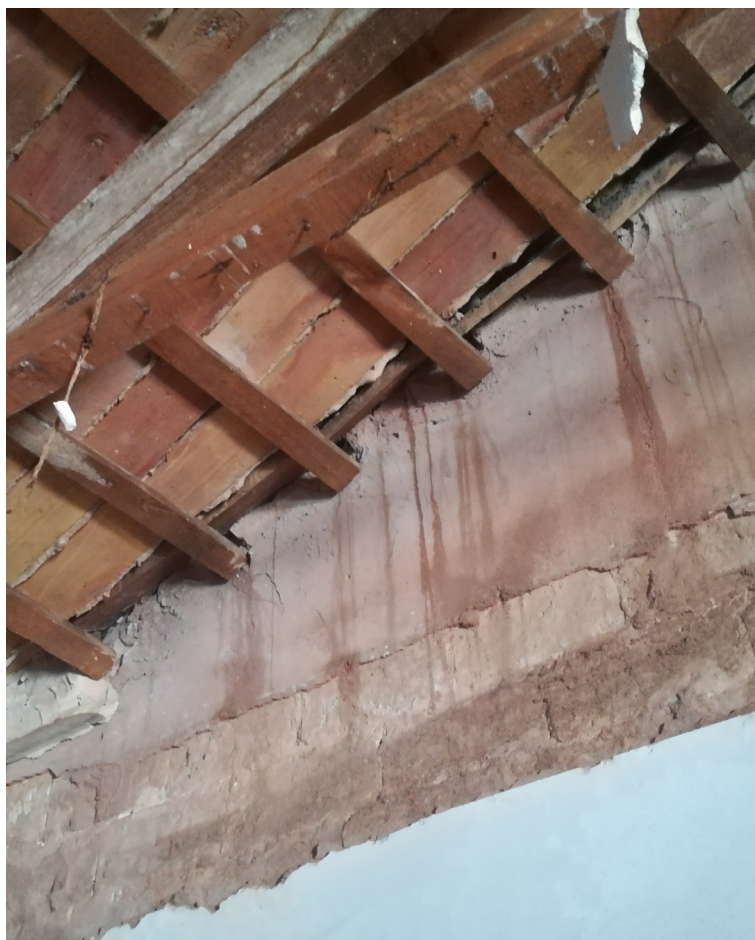
Fotografía 54.

En las dos cubiertas del inmueble existen filtraciones de agua debido a la rotura de los componentes más superficiales de ésta (roturas y movimientos de tejas). Los encuentros más delicados se localizan en las medianeras con las edificaciones colindantes. Si no se lleva un estricto control de colocación y estanqueidad puede dar lugar a pequeños orificios por donde penetra el agua hacia el interior.

Debido a una falta de mantenimientos durante un espacio de tiempo prolongado, junto a la aparición de vegetación, líquenes, cambios bruscos de temperatura; provocan la aparición de roturas puntuales y movimientos de materiales indeseados.

1. Inspección visual de la cubierta para determinar las roturas movimientos de piezas, así como orificios de entrada por donde se producen las filtraciones de agua.
2. Sustituir las roturas por piezas nuevas de dimensiones, color y materialidad idéntica o similar.
3. Comprobar que no se producen nuevas filtraciones.

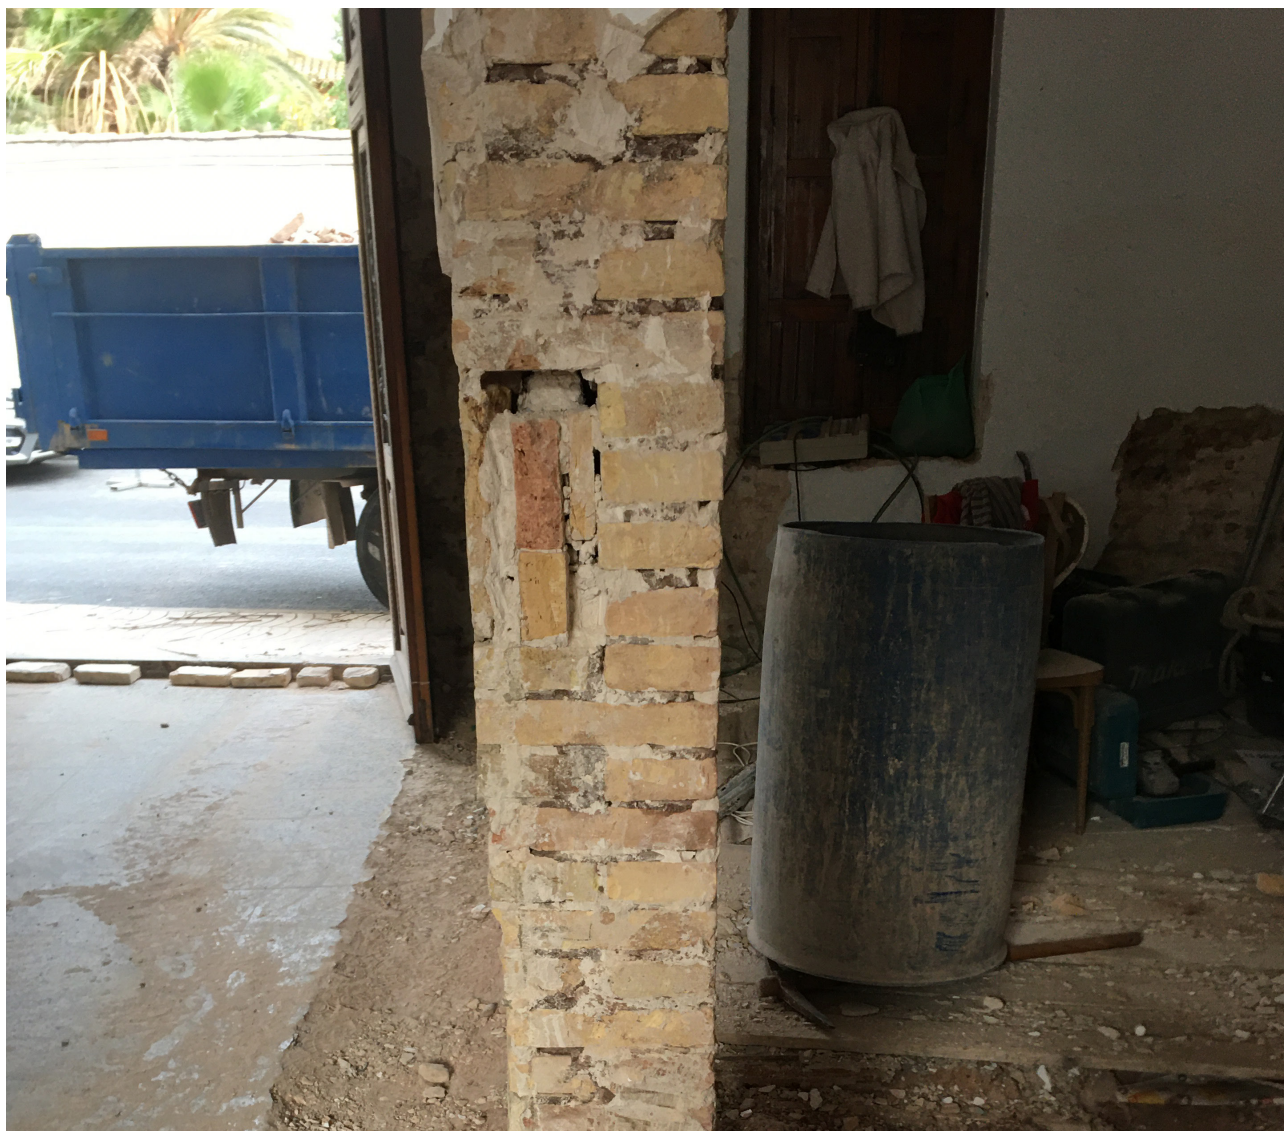
Fotografía 57.

Aparecen en los pilares de obra de fábrica grietas verticales paralelas a los esfuerzos de compresión. Además la pérdida de sección y de mortero en llagas y tendeles resulta muy acuciante en puntos concretos. Todo ello, provoca una falta de adherencia y cohesión que impide un trabajo conjunto como elemento unitario.

Finalmente, las lesiones sufridas en la pallisa, son debidas también a movimientos estructurales. Estos han sido posiblemente provocados por modificaciones en las edificaciones colindantes, variando el estado tensional del terreno.

- Retirar la capa de pintura que actúa como revestimiento del pilar, para dejar la superficie totalmente vista y analizarlo exhaustivamente.
- Retirada de las piezas deterioradas, así como el mortero que se encuentre en malas condiciones.
- Medir los huecos y analizar el mortero para obtener uno con similares características
- Colocación de piezas cerámicas con las mismas dimensiones, posición (traba) y color que las piezas originales (humedecer la superficie previamente y compactar la pieza con el mortero).

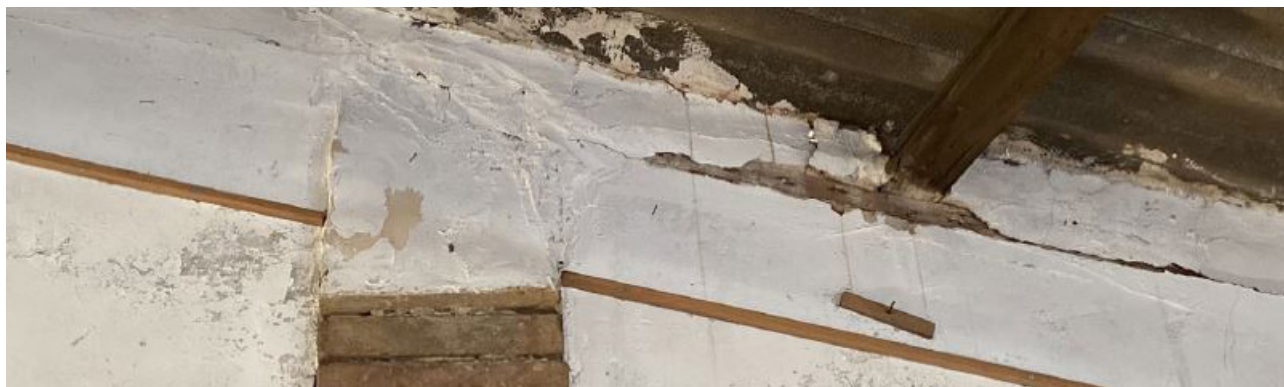
Fotografía 59.

La pared de la pallisa en contacto con la parcela de la calle Camí Fondo 14, sufre importantes desconchados y grietas que han originado la apertura de pequeños orificios donde se producen filtraciones de agua. La entrada del agua provoca la humedad de paredes y estructura, favoreciendo la aparición de lesiones como los desconchados y las pudriciones.

Las causas de estas humedades en el interior de la pallisa son debidas en parte, a la falta de mantenimiento de la cubierta que desemboca en la rotura de tejas curvas árabes en la única hilera existente. Esta hilera se ha mantenido intacta porque representaba el nexo de unión entre las cubiertas de la vivienda numeró 14 y 16 (hilera de medianería).

Sin embargo, el derribo de la pallisa de la vivienda número 14, ha dejado al descubierto la cara exterior de la pared sin ninguna impermeabilización. La falta de aislamiento frente a agentes meteorológicos, ha provocado problemas en la entrada de agua al interior por grietas y fisuras.

En la fotografía podemos observar como la fisura se origina justamente en el plano inferior del empotramiento entre la pared medianera y la correa de madera. Estas roturas a su vez han sido originadas por movimientos estructurales. Todas estas uniones estructurales resultan puntos críticos de gran delicadeza, que deben ser analizados y reparados.

1. Apuntalamiento de estructura para desactivarla y poder hacer reparaciones en los empotramientos correa-muro de fábrica.
2. Reparar los orificios del muro, por donde se producen las filtraciones hacia el interior. Para ello es necesario eliminar las partes del muro con mayor desgaste y sustituirlas por piezas cerámicas y mortero de características similares. Después, se limpiara la superficie de partículas de polvo y suciedad para aplicar posteriormente varias capas impermeabilizantes de unos 2 milímetros desde el exterior. Finalmente, se procederá a aplicar varias capas de pintura para darle un aspecto superficial más estético
3. El tratamiento de desconchados y falta de pintura, se realizara igual que en las patologías de fachadas.

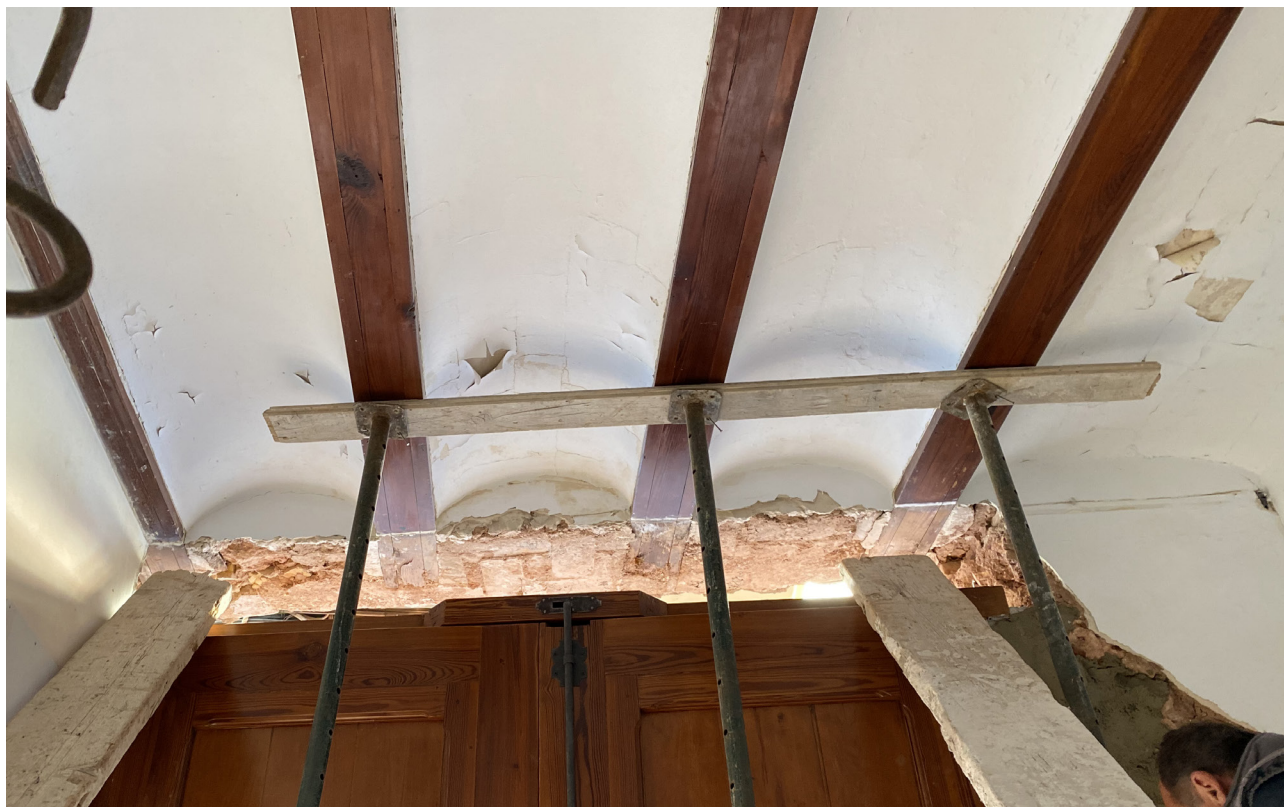
Fotografía 60.

La aparición de pequeñas fisuras en los revoltones del forjado ha desembocado en la rotura de pequeños fragmentos de la capa superficial del revestimiento de yeso. La causa se debe a los movimientos de los materiales, originados por las dilaciones térmicas y las deformaciones a las que se ven sometidas de forma impuesta. Son fisuras que no responden a problemas estructurales, sin embargo son difícilmente controlables para evitar su aparición.

1. Picado para retirar los elementos del revestimiento afectados y comprobar la ausencia de daños en los revoltones del forjado
2. Comprobar la ausencia de humedades en los desconchados.
3. Pre consolidar los bordes de los desconchados y consolidar las partes con menor adherencia
4. Utilizar consolidante adecuado para las grietas visibles en el revoltón. Sellar y rellenar mediante u mortero de árido fino.
5. Reparación de llagas y tendeles del revoltón en estado deficiente.
6. Restitución del revestimiento con el mismo acabado.

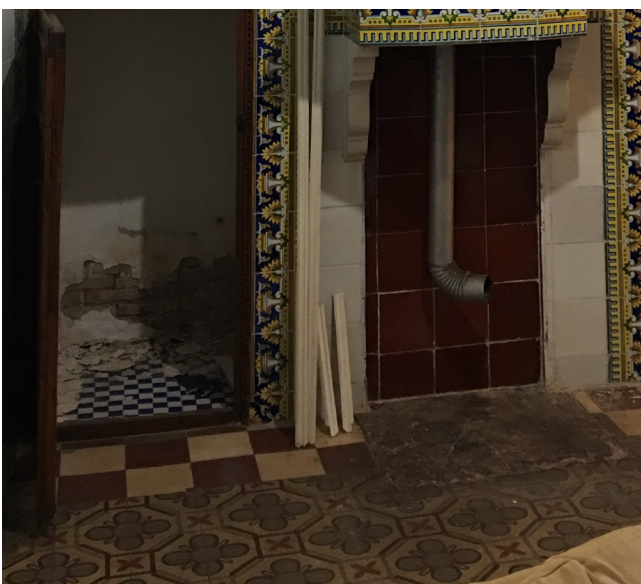
Fotografía 61.

Rotura de los pavimentos hidráulicos del suelo original de la vivienda. Aparición de manchas y ennegrecidos en el solado cercano a la chimenea, que empiezan a desdibujar los motivos y figuras de ornamentación. Es importante la rehabilitación de las piezas debido a función estética y cultural que le confiere al edificio. Su reutilización además, conferirá un mayor grado de sostenibilidad a la intervención.

Las grietas y roturas de las piezas son debidas a los cambios térmicos (que provocan fuertes dilataciones y contracciones), deformaciones impuestas o impactos puntuales desde cierta altura.

Para un correcto acabado y su reutilización, será imprescindible una correcta restauración de cada pieza:

1. Retirada de los pavimentos con precaución, especialmente en las piezas que sufran roturas. Para evitar nuevas roturas, realizar un corte previo por las juntas antes de proceder a su retirada.
2. Restauración de las piezas mediante una limpieza exhaustiva de la superficie. Para eliminar la suciedad y manchas se utilizará un cepillo manual y jabón.
3. Una vez la superficie este completamente limpia, utilizar un sistema a base de resinas para un acabado brillante.
4. Para su colocación se optará una nueva localización en la rehabilitación, para poner de nuevo en valor la historia y tradición del material.
