ESTUDIO DE LA PATOLOGÍA DE LA IGLESIA NUESTRA SEÑORA DE LOS ÁNGELES DE MISLATA

Proyecto final de grado

**Departamento de Construcciones Arquitectónicas
Escuela Técnica superior de ingeniería de la edificación
Universidad Politécnica de Valencia**

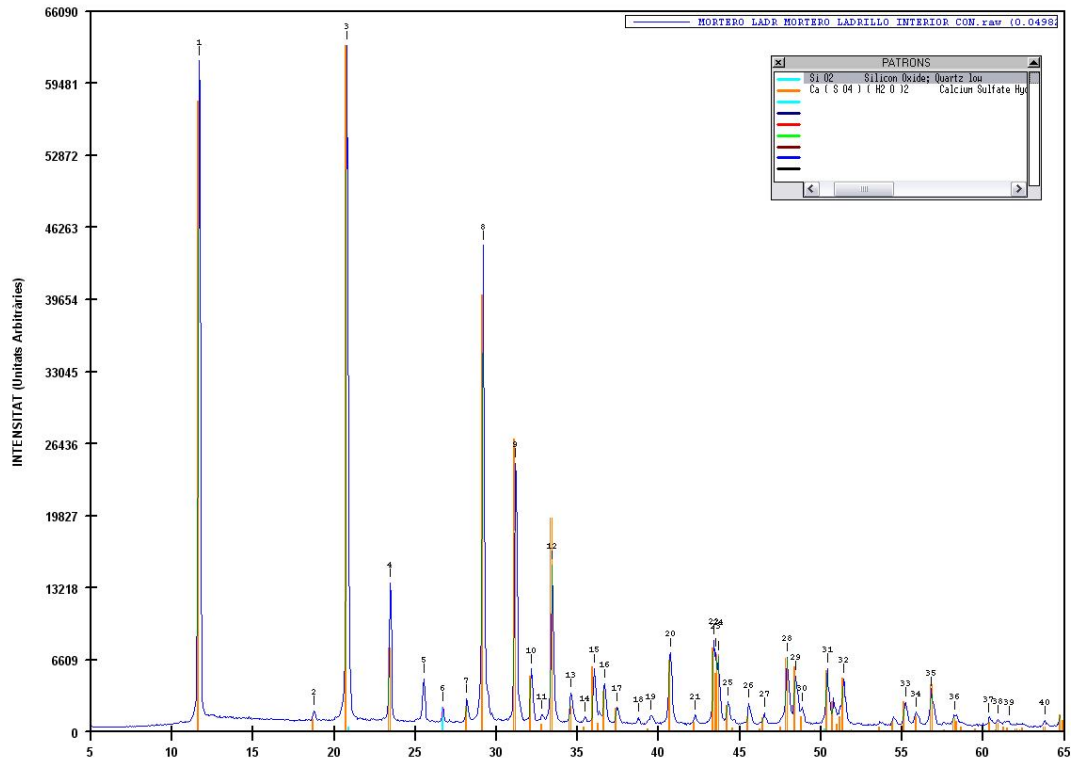
MUESTRA N° 1 -Mortero interior (enlucido)

Diagrama de difracción de la muestra nº1.

En la gráfica que se representa la intensidad de difracción en función del ángulo de incidencia para la muestra número 1. Mediante la utilización del programa DRXWin se procedió a la lectura de la posición de los máximos y la intensidad de todos los picos. Una vez realizada la lectura se procedió a su asignación mediante la utilización del programa CREFit. Para ello fuimos eligiendo diferentes subconjuntos de la base de datos y comparando los diagramas de difracción recogidos en la base de datos con los picos de nuestra muestra. De esta forma llegamos a la conclusión de que los picos de difracción de nuestra muestra corresponden a la suma de los diagramas de difracción de varios materiales. En el caso de la muestra número 1 el material recogido tiene como componente principal el yeso. Además también se pueden identificar los picos correspondientes al cuarzo. A partir del diagrama de difracción de estos dos compuestos podemos identificar prácticamente todos los picos, tan sólo quedaría un pico de intensidad baja por identificar. Después de numerosos intentos no conseguimos asignar ninguna fase cristalina a este pico por lo que consideramos que sin la ayuda de alguna otra técnica adicional como por ejemplo el análisis por EDAX en el microscopio de barrido electrónico, no podíamos llevar más lejos nuestra identificación.

- C (SO₄) (H₂O)₂ Calcium Sulfate Hydrate : Gypsum (Yeso)
- SiO₂ Silicon Oxyde ; Quartz, low (Cuarzo)

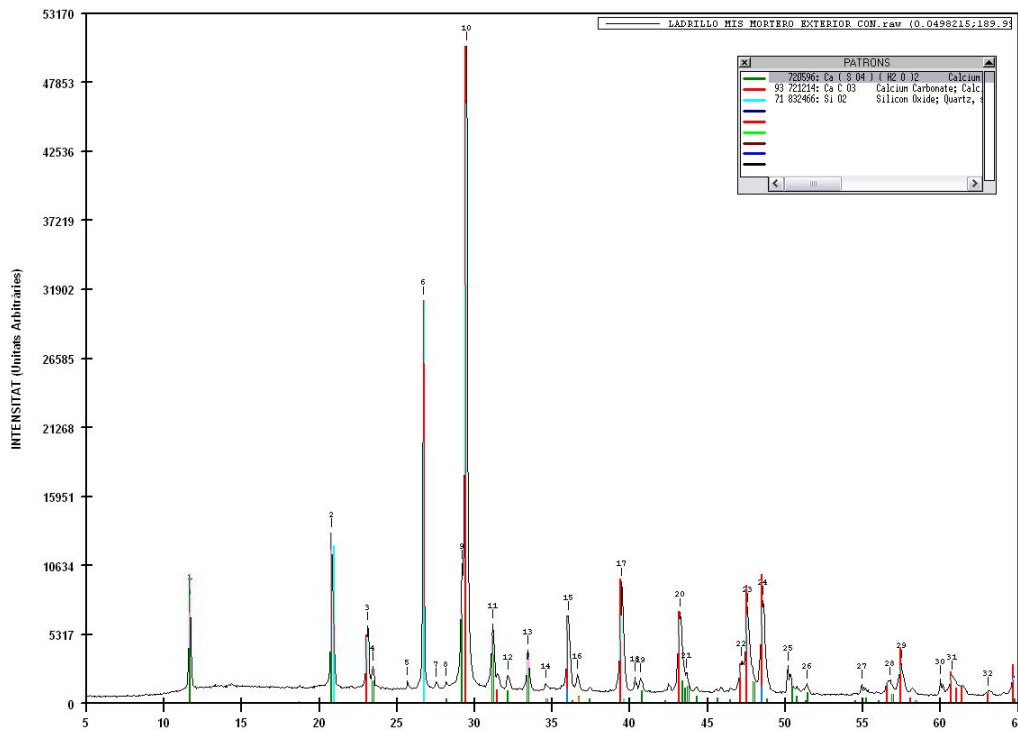
MUESTRA N° 2 -Mortero exterior (cubierta, agarre rejas)

Diagrama de difracción de la muestra nº2

.En la gráfica que se representa la intensidad de difracción en función del ángulo de incidencia para la muestra número 2. Mediante la utilización del programa DRXWin se procedió a la lectura de la posición de los máximos y la intensidad de todos los picos. Una vez realizada la lectura se procedió a su asignación mediante la utilización del programa CREFit. Para ello fuimos eligiendo diferentes subconjuntos de la base de datos y comparando los diagramas de difracción recogidos en la base de datos con los picos de nuestra muestra. De esta forma llegamos a la conclusión de que los picos de

- Ca C O3 Calcium Carbonate ; Calcita
- Si O2 Silicon Oxyde ; Quartz, low (Cuarzo)
- Ca (S O4) (H2 O) 2 Calcium Sulfate Hydrate : Gypsum (Yeso)

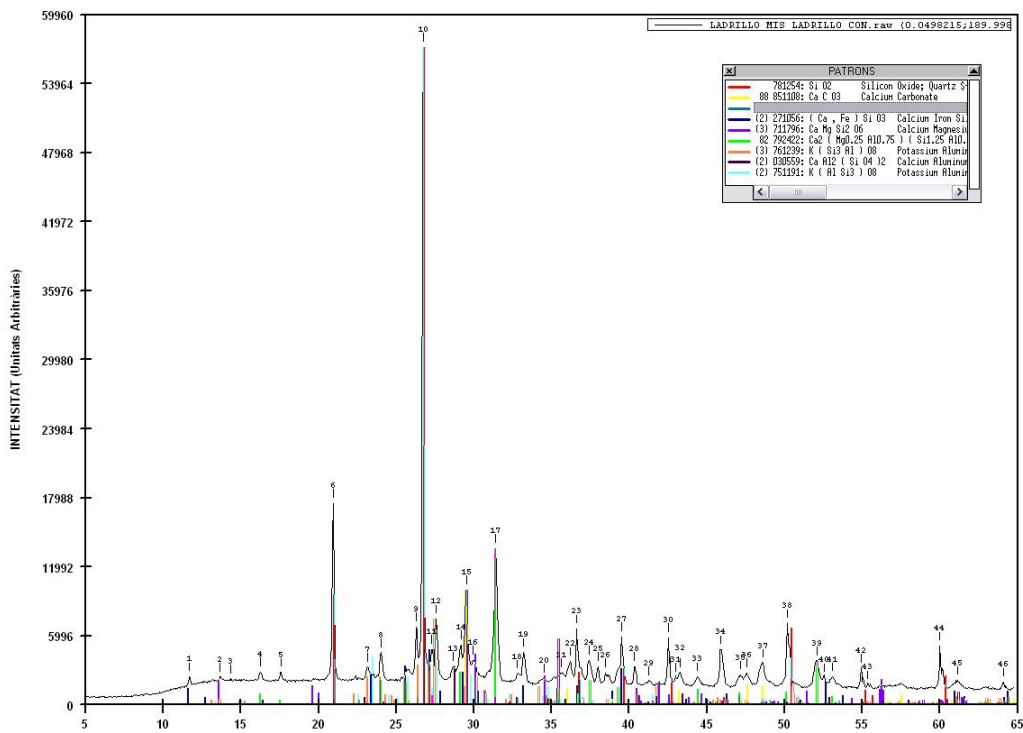
MUESTRA N° 3 -Ladrillo fábrica fachada

Diagrama de difracción de la muestra n°3

En la gráfica se representa la intensidad de difracción en función del ángulo de incidencia para la muestra número 3. Mediante la utilización del programa DRXWin se procedió a la lectura de la posición de los máximos y la intensidad de todos los picos. Una vez realizada la lectura se procedió a su asignación mediante la utilización del programa CREFit. Para ello fuimos eligiendo diferentes subconjuntos de la base de datos y comparando los diagramas de difracción recogidos en la base de datos con los picos de nuestra muestra. De esta forma llegamos a la conclusión de que los picos de difracción de nuestra muestra corresponden a la suma de los diagramas de difracción de varios materiales. En el caso de la muestra número 3 el material recogido tiene como componente principal el yeso. Además también se pueden identificar los picos correspondientes al cuarzo, carbonato cálcico (por lo que deducimos que el ladrillo tubo una cocción a baja temperatura)^{(6) (7)}, también aparecen feldespatos y silicatos.

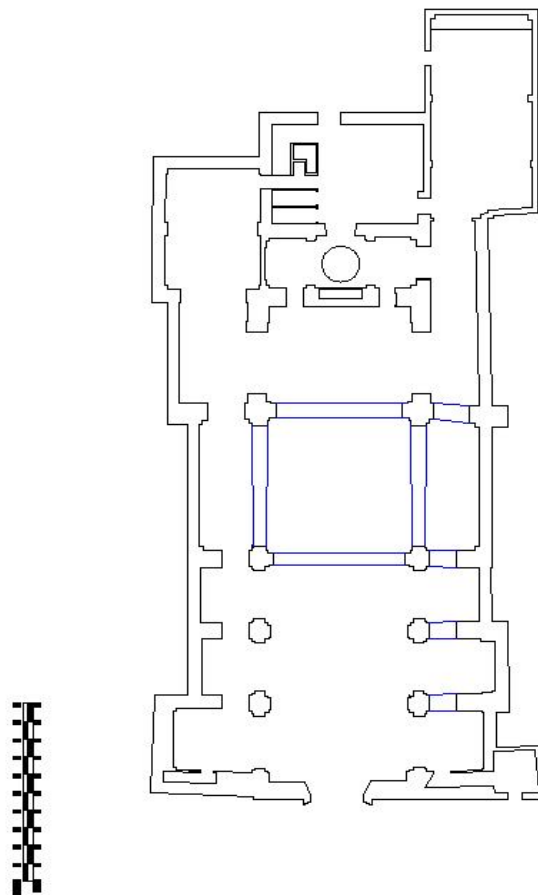
Plano detall refuerzo de la cimentación mediante correas

La iglesia Nuestra Señora de los Ángeles, está construida sobre un terreno aluvial, principalmente compuesto de arenas y gravas, lo cual lo hace no apto para la cimentación. Por esto mismo, la cimentación del edificio se hace sobre una capa de tierras de aporte compactadas que sirven de estrato resistente.

La cimentación del edificio, pese a que no tenemos datos de como esta construida, por la fecha de construcción del edificio y el tipo de materiales usados, suponemos una cimentación de zapata corrida, en los muros, que realmente se trata de el mismo muro pero con un poco mas de espesor y que se inca en el muro. En las columnas interiores donde posiblemente corresponde a cimentación del tipo aislada, para soportar los esfuerzos que recogen de las columnas, estas zapatas posiblemente estén compuestas de bolos con cal y tienen un refuerzo a base de correas de atado entre pilares, tanto en los pilares donde recae la cúpula, como en las columnas de la derecha de las cinco primeras crujiás, tal como hemos constatado en el estudio mediante georadar que se describe en otra parte de este trabajo y como se puede ver en el siguiente plano.

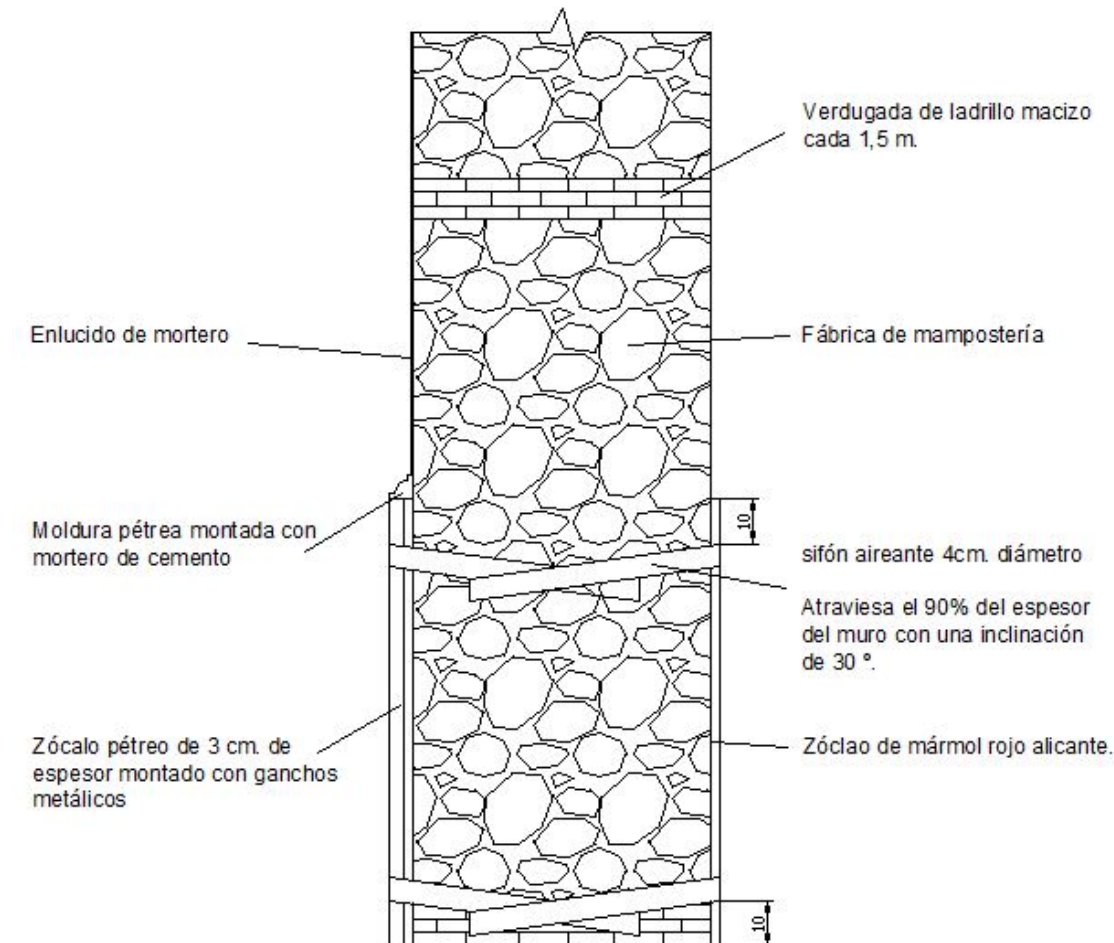
Detalle constructivo de los sifones aireantes

También se llevó a cabo un método de aireación del muro mediante sifones aireantes en el muro de fachada, a 10 cm. y a 90 cm. del suelo con la intención de crear salida de la humedad ala altura del zócalo y que esta no continúe por encima del zócalo. Estos sifones, son orificios que atraviesan 90 % del espesor del muro y crean un punto de salida a la humedad capilar del muro, siendo un punto de expulsión de la humedad por donde no sufre daño el revestimiento del muro.

Esta solución, aunque si que funciona, no es suficiente frente al grave problema de humedad procedente del subsuelo que afecta a toda la iglesia. Como se puede ver, ha servido para que la humedad no suba hasta tanta altura por el muro, como en otras partes de la iglesia que no cuentan con este elemento de respiración.

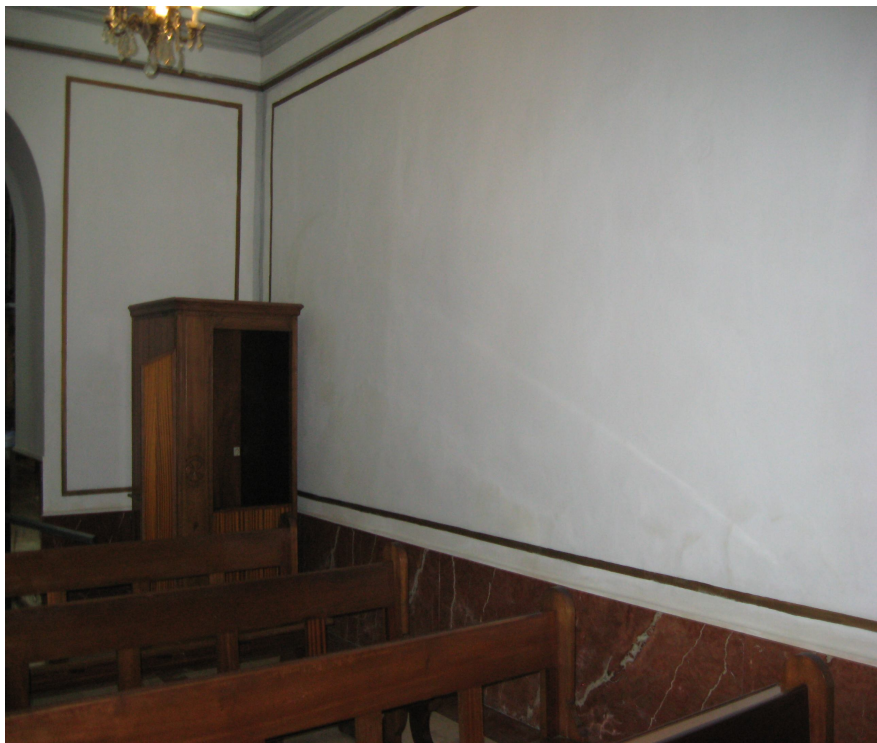
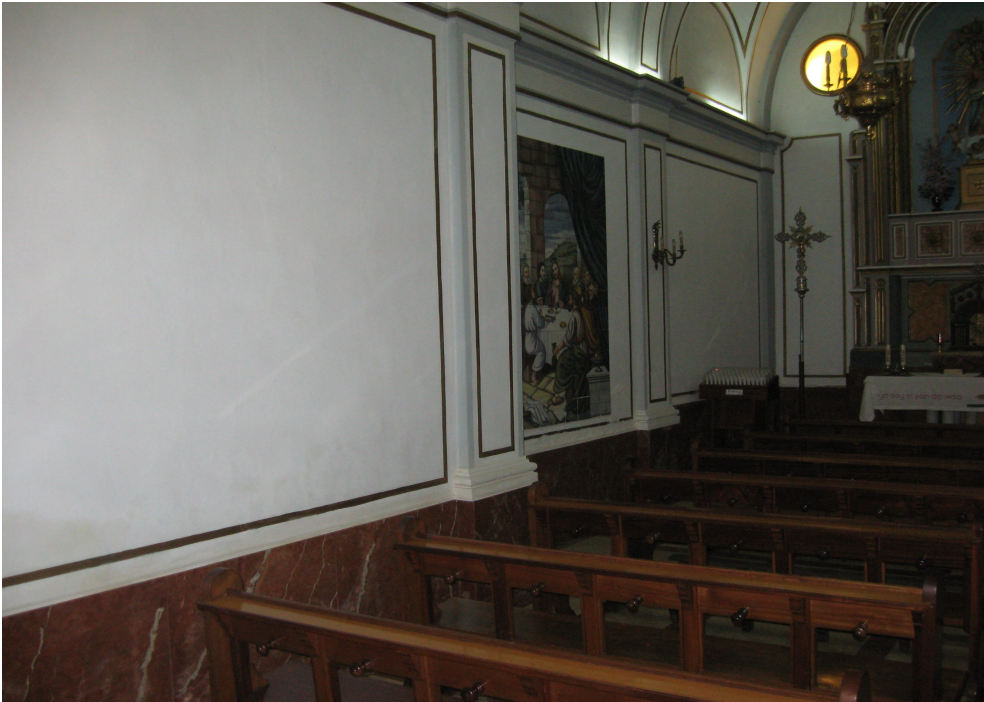
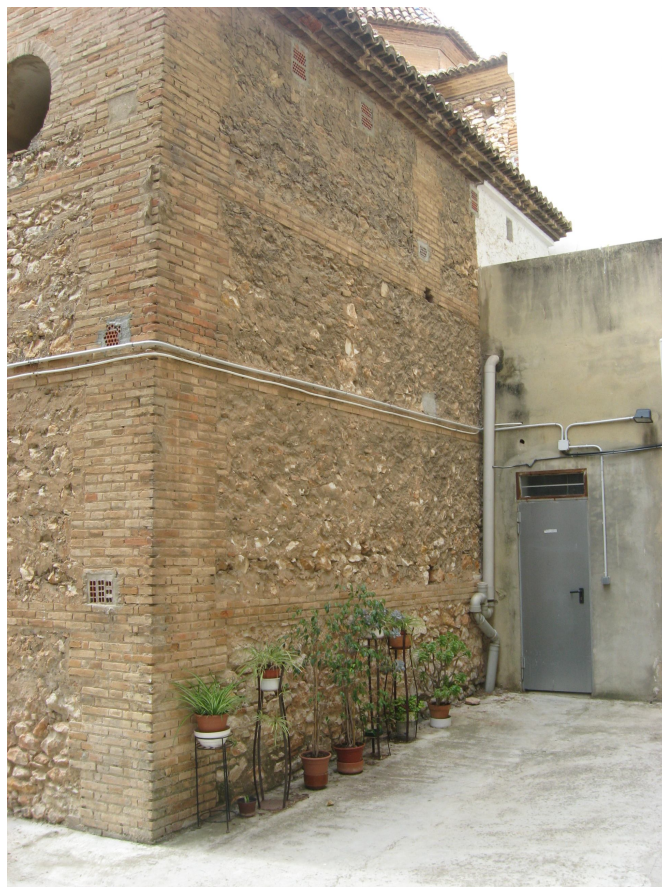
La zona de estudio va, desde el último contrafuerte hasta la fachada posterior del templo, este muro es medianero con la casa abadía y con el patio de luces. Como se observa en la foto y se puede apreciar en la planimetría de humedades, en la parte final la humedad es considerablemente más baja, debido a que el muro queda al aire libre por la otra parte, ya que recae en un patio de luces amplio con buena ventilación.

Fotografía zona de estudio (capilla de la comunión)

Fotografía detalle zona de estudio (capilla de la comunión)

Fotografía detalle zona de estudio por el exterior (patio de luces)
