ESTUDIOS PREVIOS DE VIVIENDA UNIFAMILIAR DE BORBOTÓ

Proyecto de Fin de Grado, junio de 2012

ALUMNO: Agustín Soriano Caballer

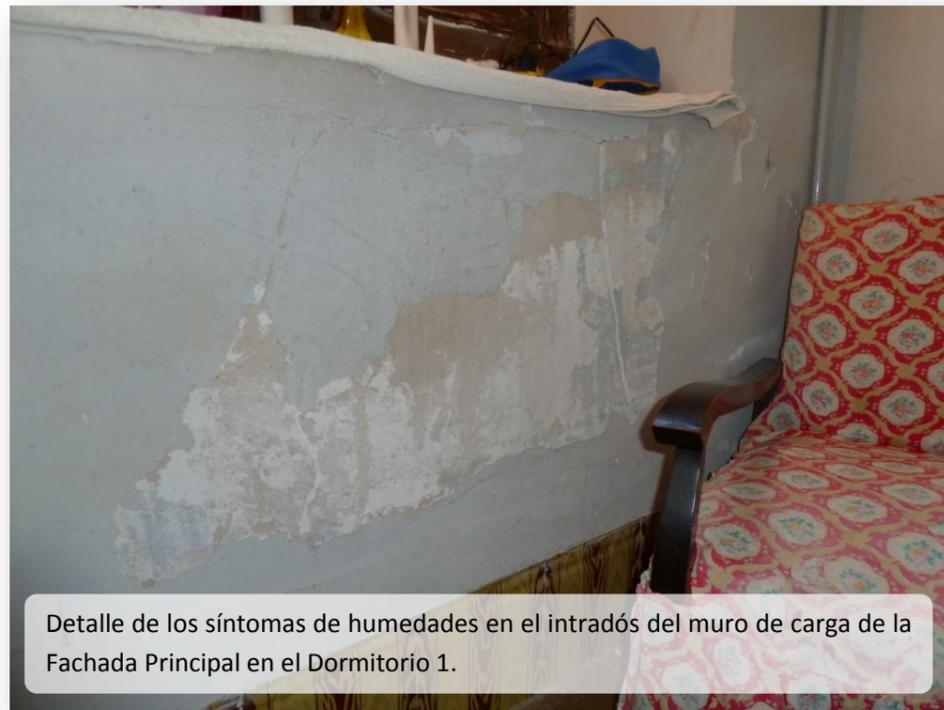
Detalle de los síntomas de humedades en el intradós del muro de carga de la Fachada Principal en el Dormitorio 1.

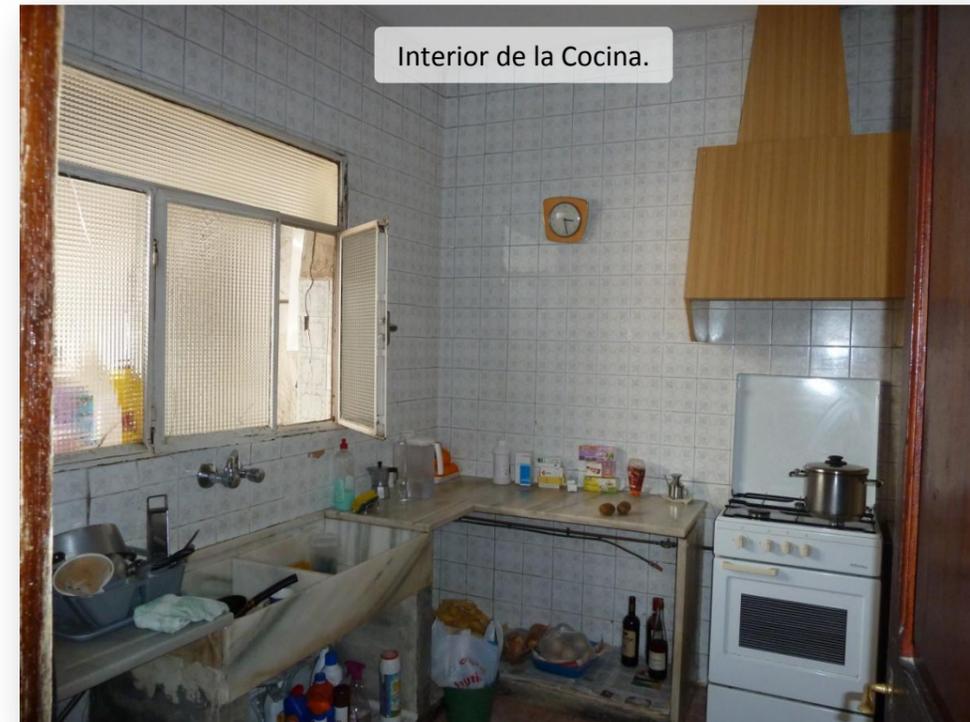
En la imagen se aprecia el mobiliario de cocina que tuvo que ser reconstruido, porque el anterior de madera quedó destrozado por un ataque de termitas.

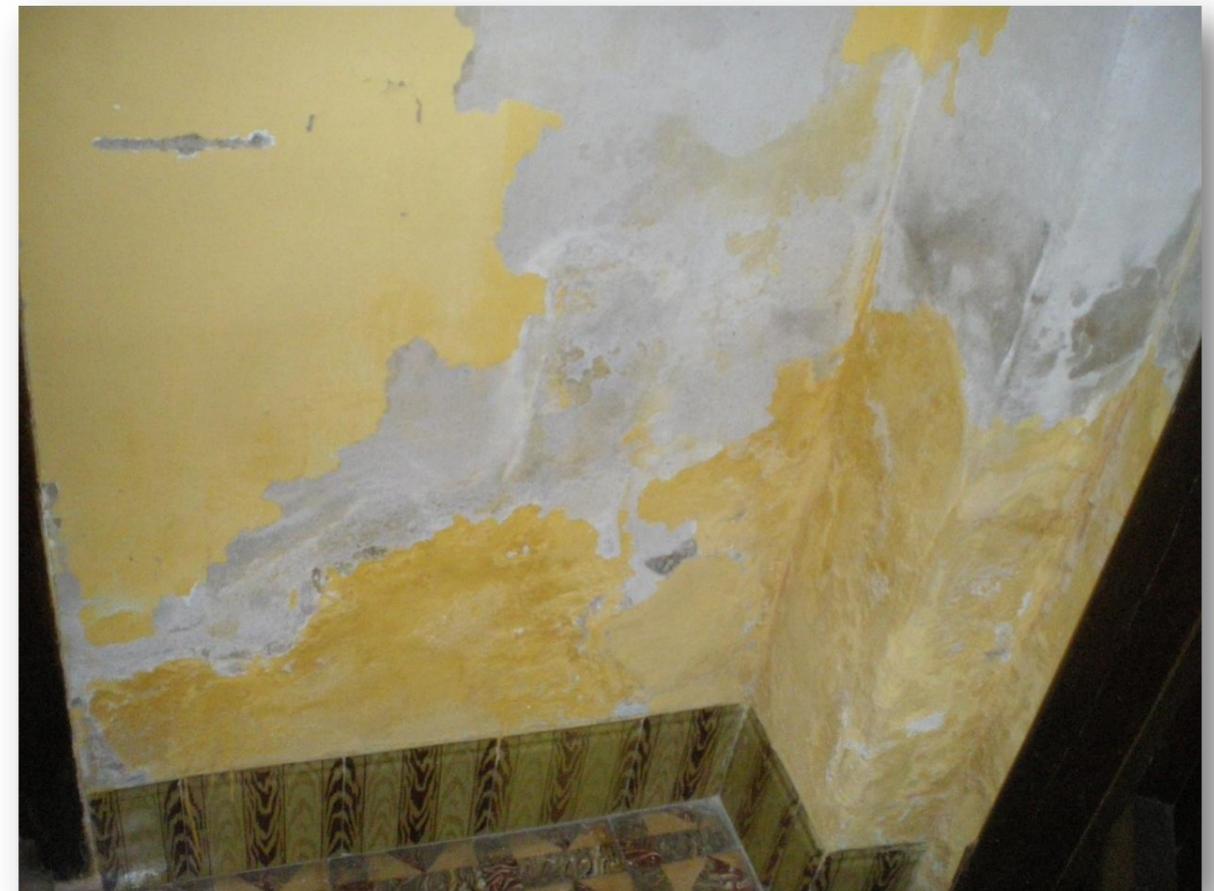
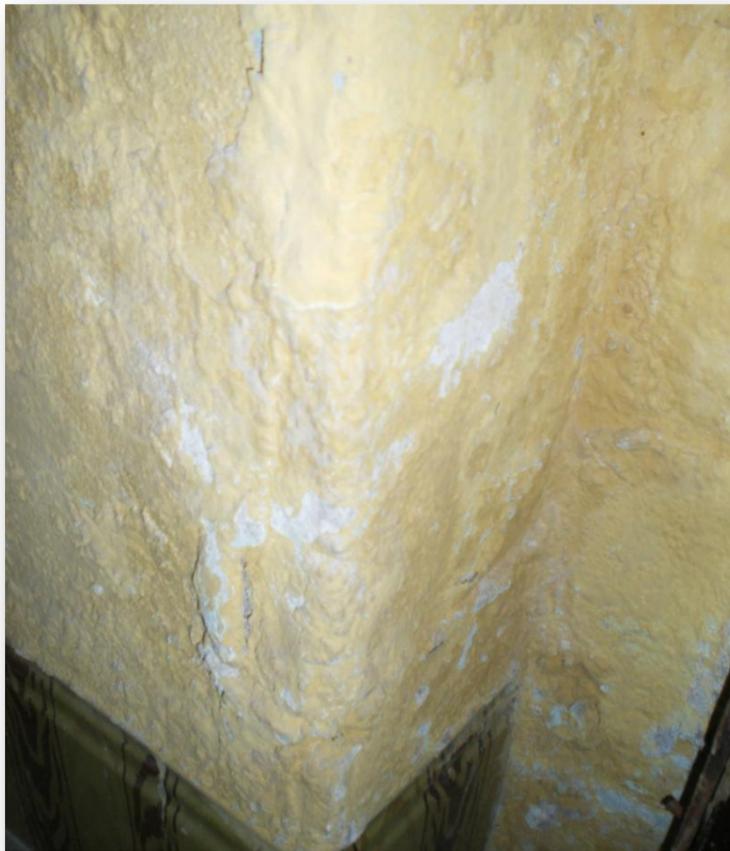
Observamos un punto aparentemente el más afectado por las humedades, ya que los signos de destrucción son evidentes y se muestran en un avanzado estado.

En la imagen, se aprecia claramente la decoloración del paramento y la arenización del mismo (huecos y abultamientos del paramento).

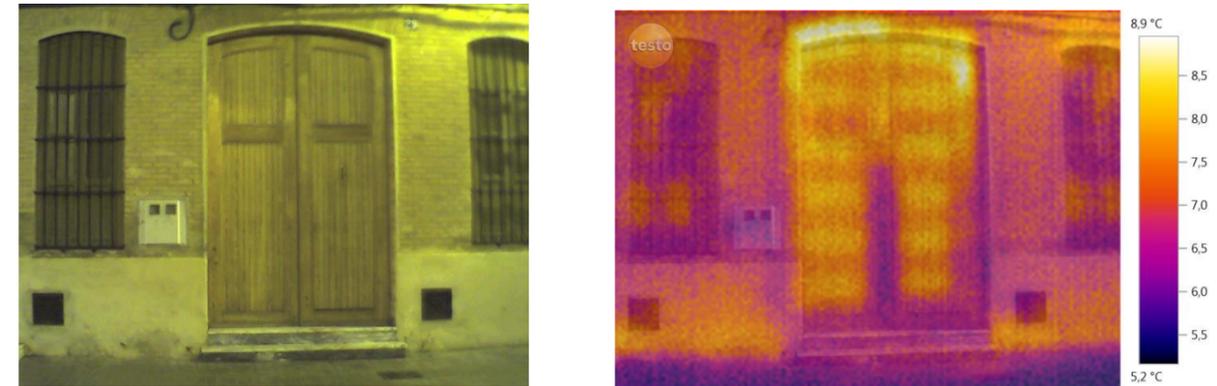
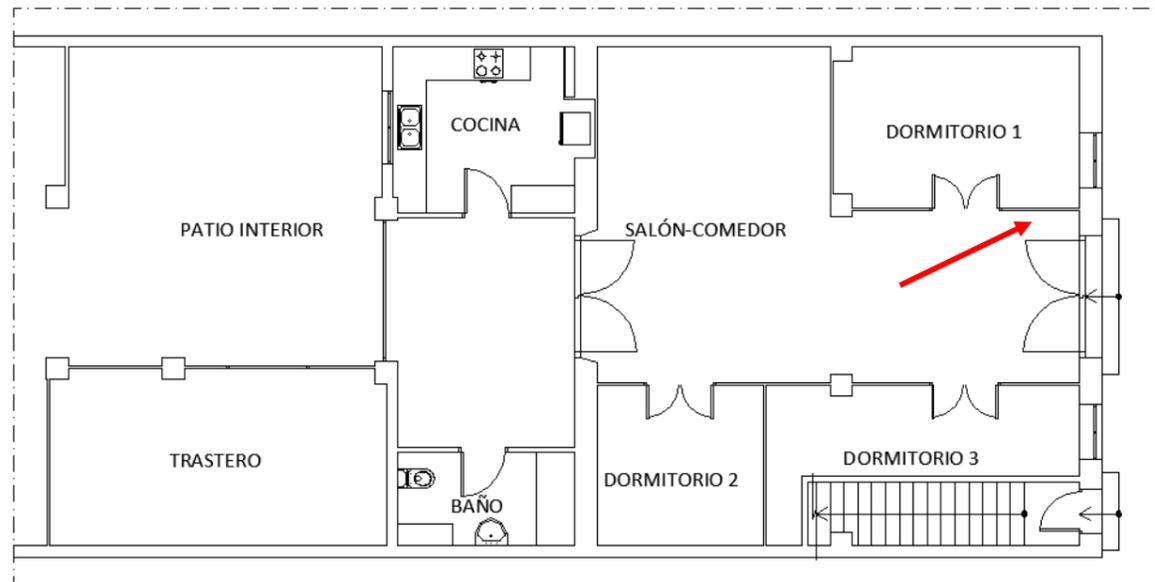
—Fachada Principal de la vivienda:

Observamos un descenso de temperatura en dicho paramento, por lo tanto, presencia de humedad. Esta humedad se debe con toda seguridad a que el muro está expuesto a los agentes meteorológicos adversos.

En esta fotografía debemos despreciar las temperaturas más altas procedentes de la puerta principal y de las ventanas, ya que responden a los puentes térmicos que permiten la transmisión de la temperatura interior al exterior.

Por otro lado, se observa claramente el descenso de temperatura que existe por la parte baja de la puerta y, sobre todo, en la parte más baja del zócalo. Este punto, por estar en contacto directo con el terreno, tiene problemas por capilaridad y además una mayor absorción del agua de lluvia cuando esta se produce.

La parte central del zócalo aparece con mayor temperatura debido al paso de la conducción y registro de agua potable (el movimiento del agua en el circuito, produce un aumento de la temperatura por el rozamiento de las partículas).

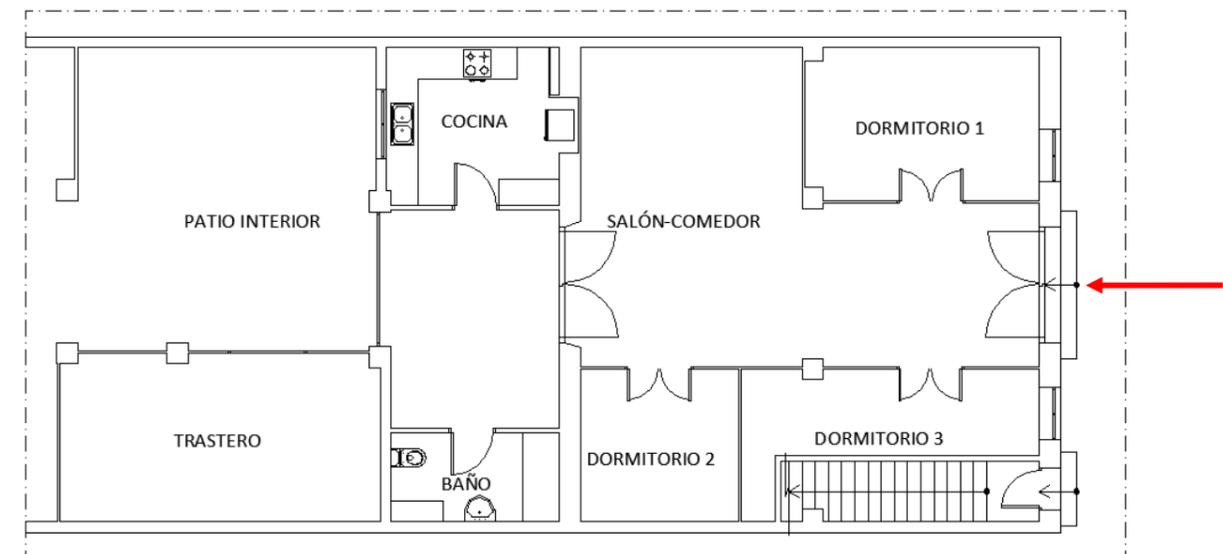
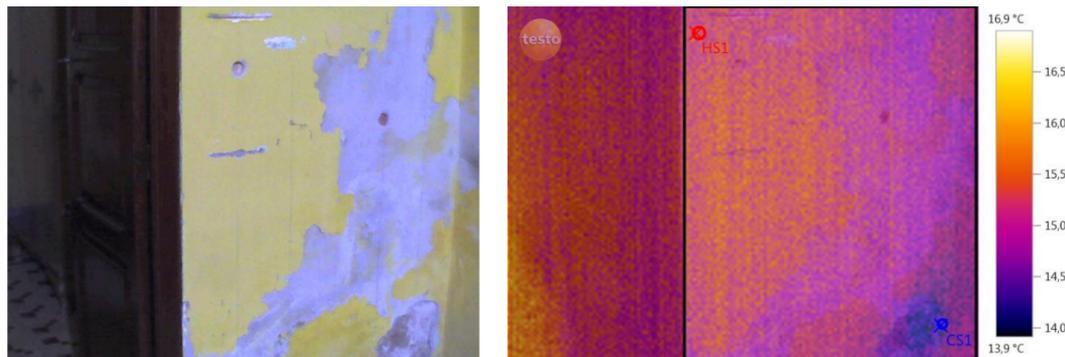
—Paramento **Salón-comedor** con Baño.

Se advierte cómo hacia la parte inferior de la esquina el ataque es más evidente, asimismo se corresponde que el punto con mayor disgregación del mortero es el de menor temperatura y, por lo tanto, el que mayor grado de humedad contiene.

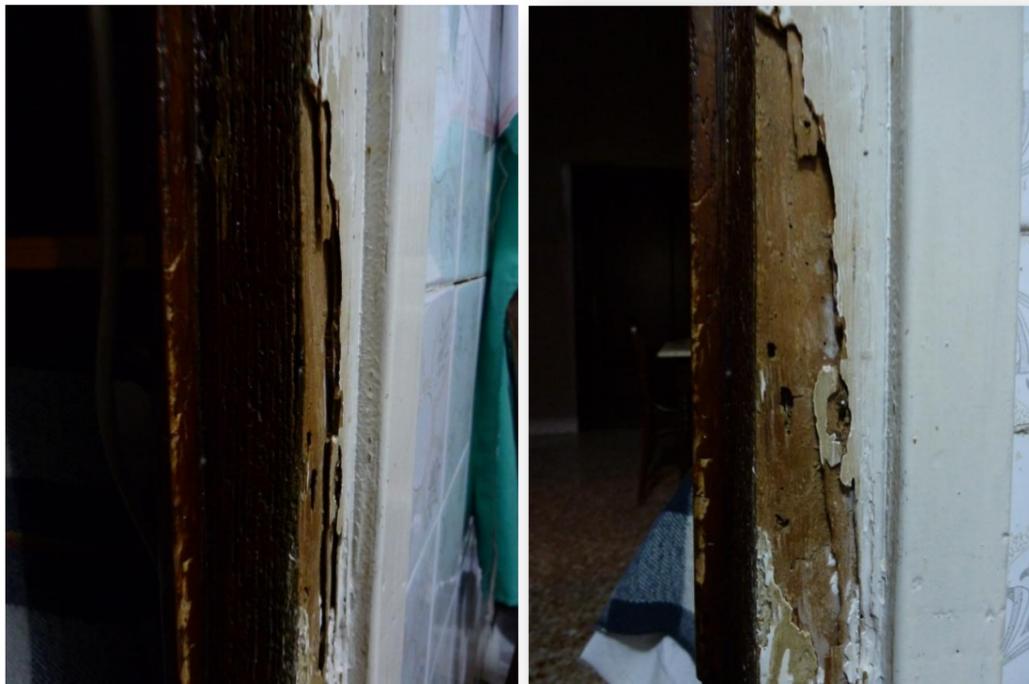
Aquí nos encontramos con el punto de acceso de las termitas. Ascenden desde la solera realizando su ataque desde la parte inferior, llegando hasta la parte superior del marco.

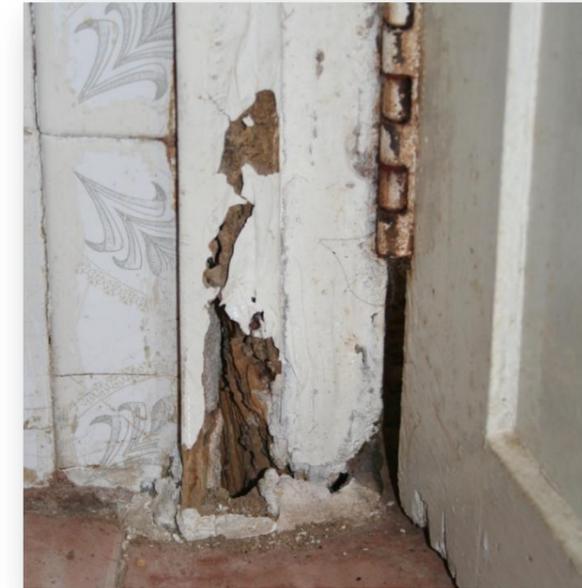
Además, en las siguientes imágenes apreciamos restos de tierra en la madera que es arrastrada por la termita desde el terreno para reforzar las capas superficiales debilitadas con el fin de cubrirse de la luz solar.

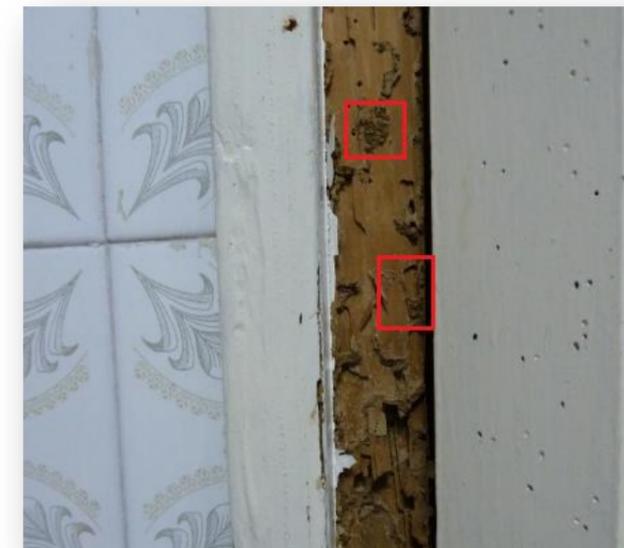
También observamos cómo el marco está afectado por carcoma común de los muebles, pues tiene perforaciones de entre 1,5 y 3 mm, de forma circular y en cantidad abundante porque durante su vida entra y sale de la madera.

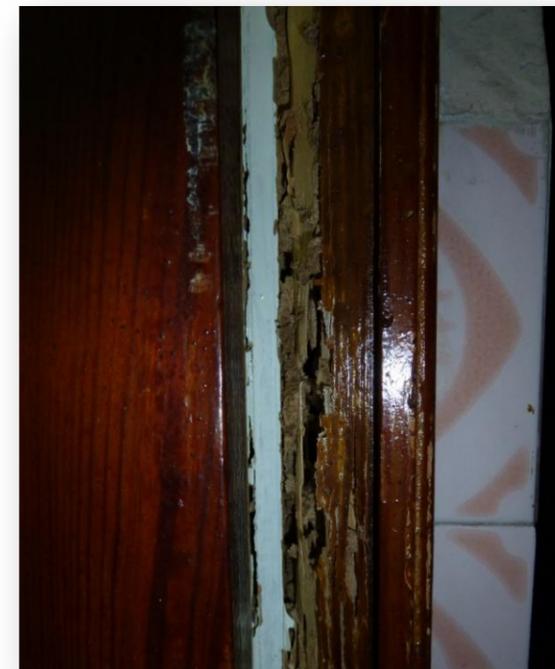
En la siguiente imagen apreciamos la importancia del ataque, pues ha destruido totalmente el marco de la puerta de la Cocina.

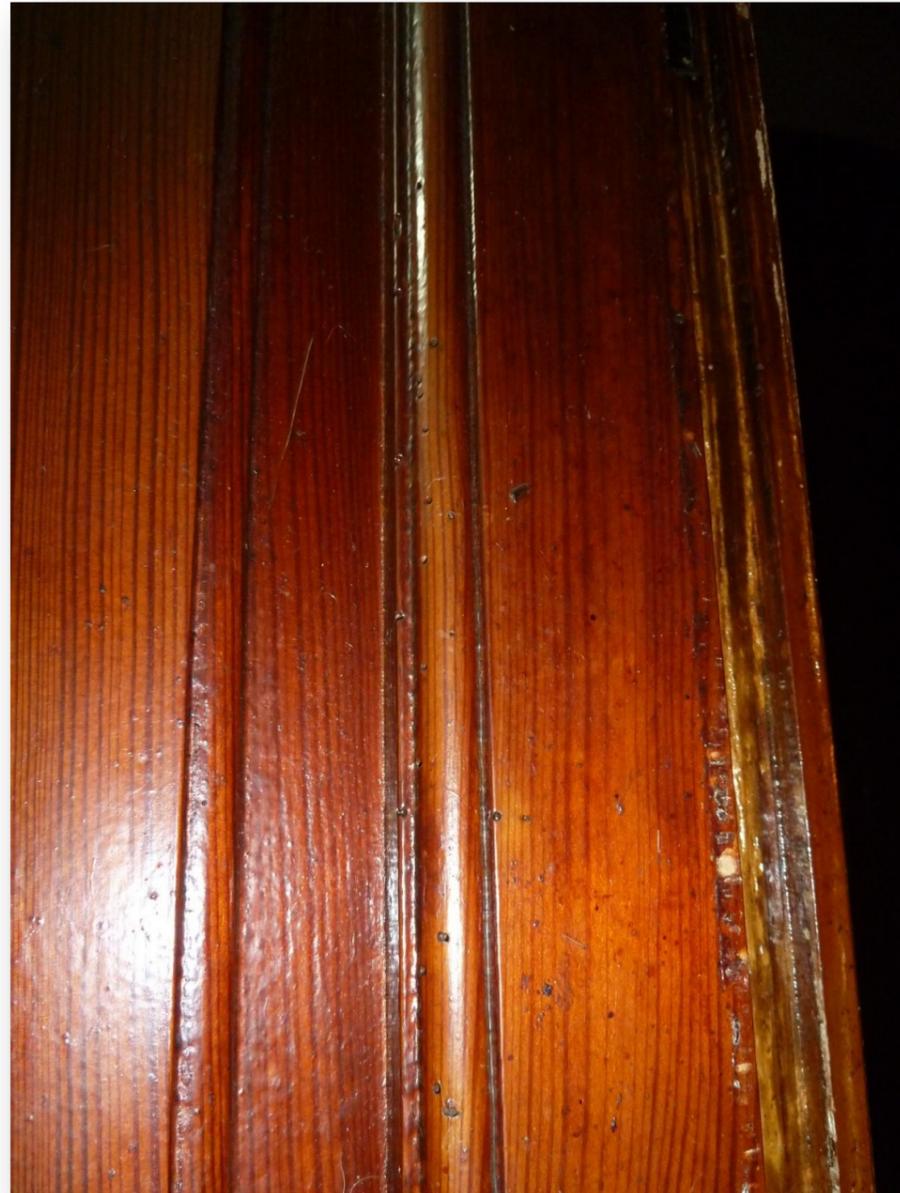
Asimismo observamos que la hoja de la puerta no está afectada por la termita (porque la vibración producida en el movimiento de abrir y cerrar las incomoda), pero, sin embargo, está dañada por la carcoma común de los muebles (extradós de la puerta de la Cocina).

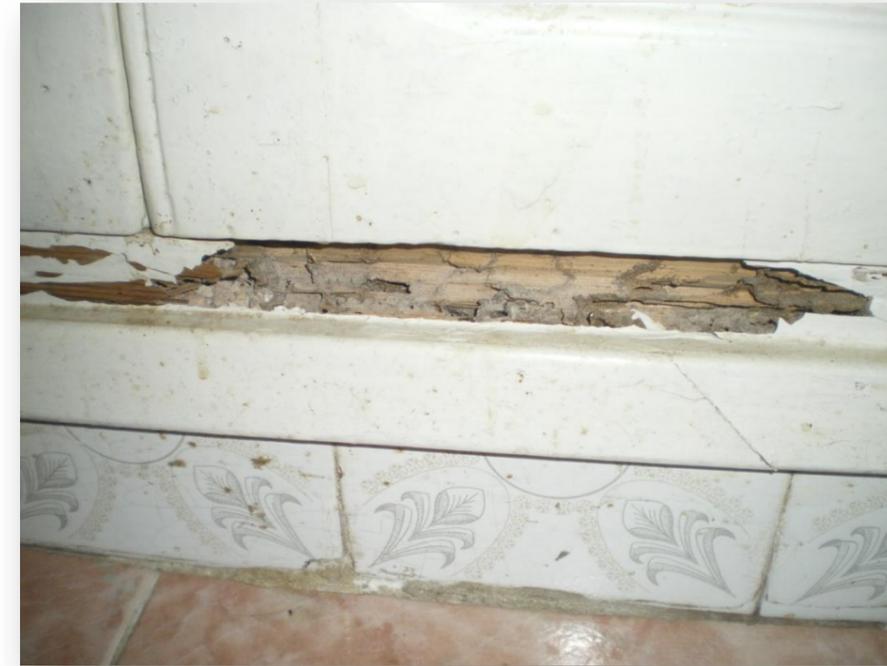
Observamos el mueble despensa de la Cocina, la parte inferior más cercana al suelo. Vemos marcas evidentes del ataque de la termita, donde prácticamente no queda madera.

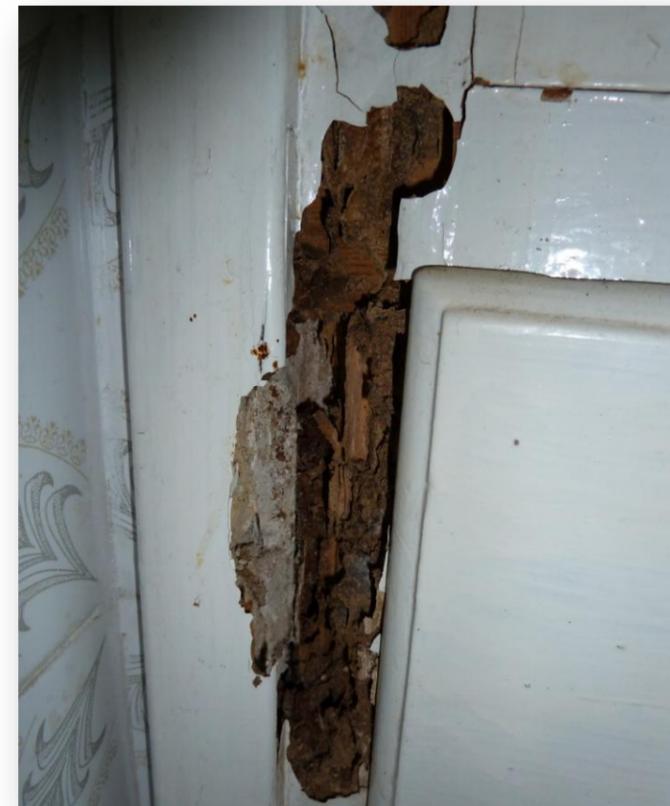
El mueble está destruido y no queda prácticamente madera sana en esta estancia.

Además tenemos presencia de carcoma común de los muebles en puertas y cajones (mueble despensa de la Cocina).

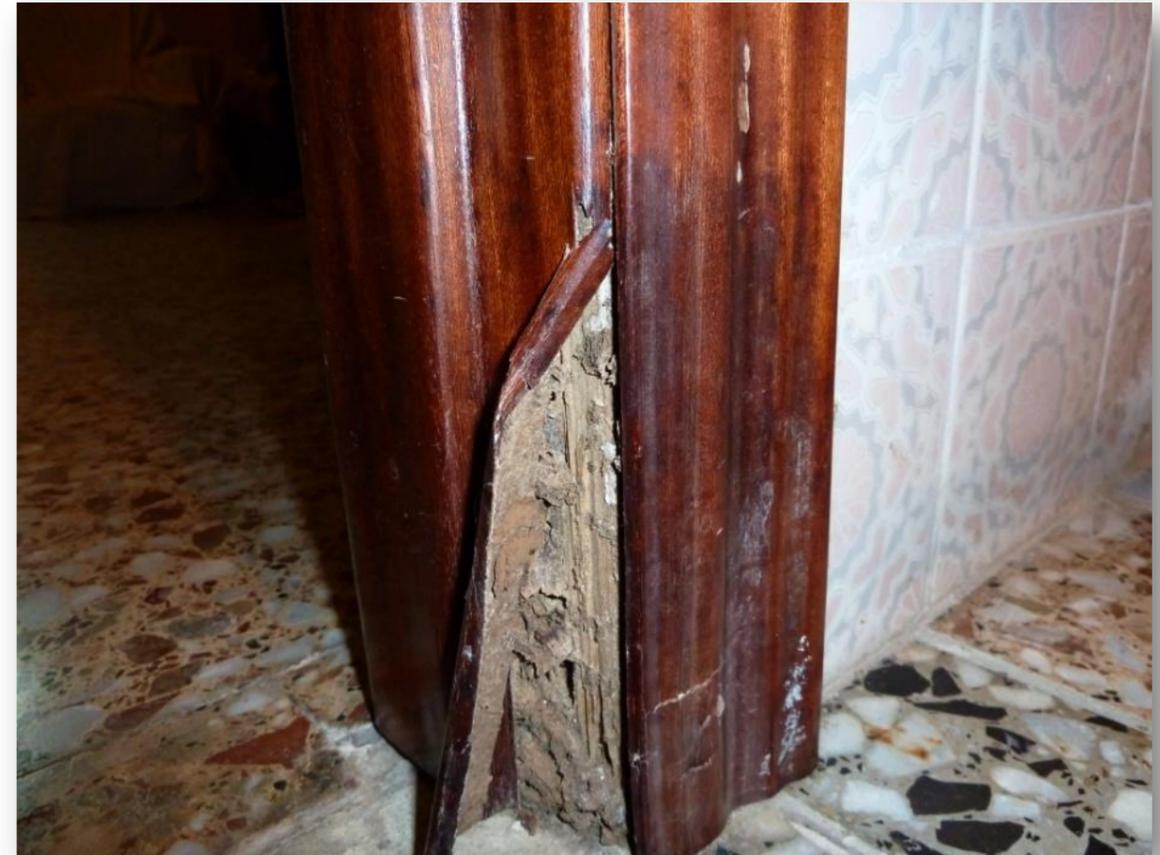
Imágenes de la puerta del Dormitorio 2.

En esta fotografía, (puerta del Dormitorio 2) observamos el vacío que existe bajo el marco, zona de ascensión de las termitas y posible lugar para la consolidación de un termitero.

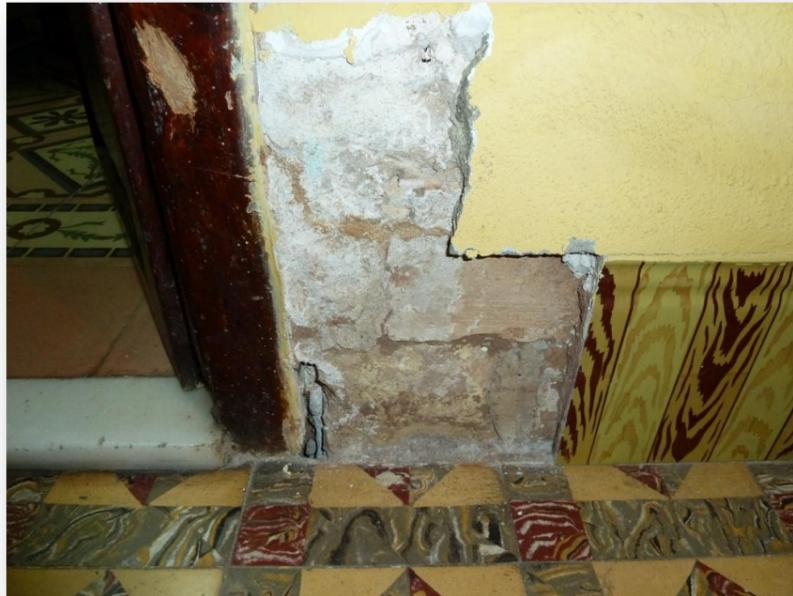
Imágenes de la puerta del Dormitorio 3.

Como hemos mencionado anteriormente, las hojas de las puertas están afectadas por la carcoma común de los muebles.

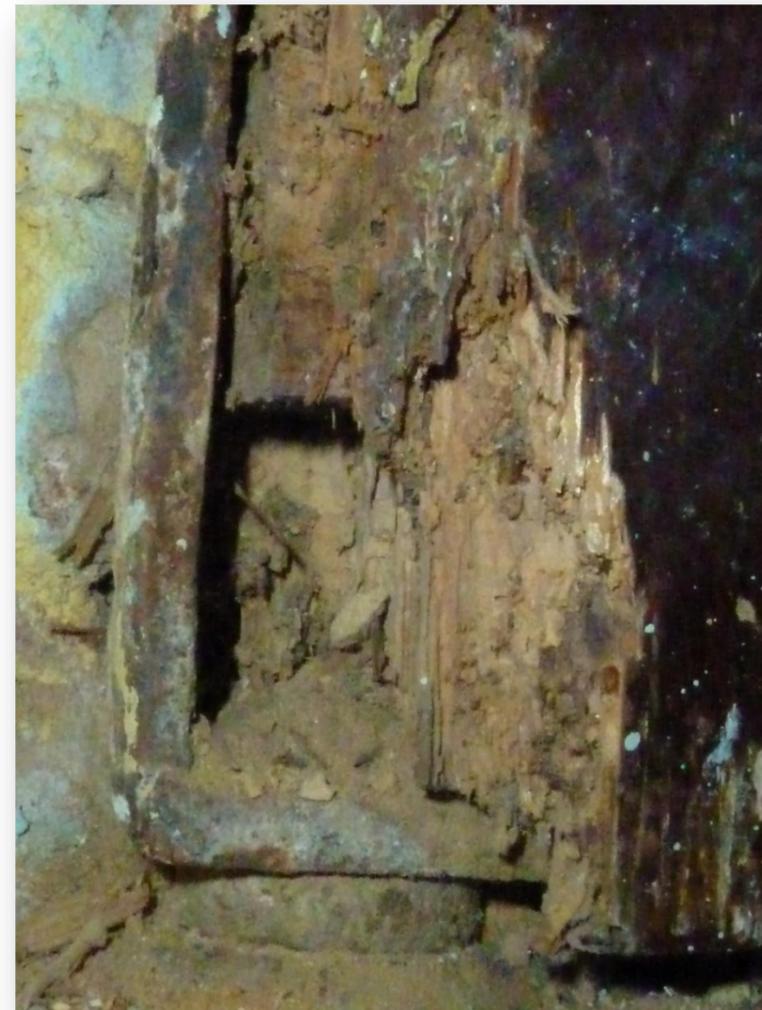
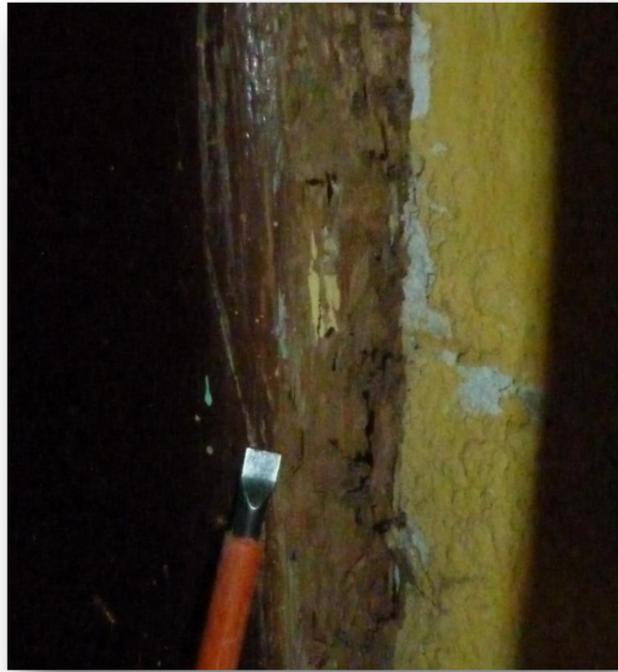
Realizamos una inspección visual y detectamos el ataque de carcoma común de los muebles por la abundancia de perforaciones de pequeño diámetro. Seguimos observando y hallamos en la parte inferior, tanto en los dos extremos como en el encuentro con el solado, restos evidentes de la destrucción provocada por la termita, ya que descubrimos restos de tierra en las galerías paralelas a las fibras. Sorprendentemente el ataque cesa a una altura aproximada de 50 cm.

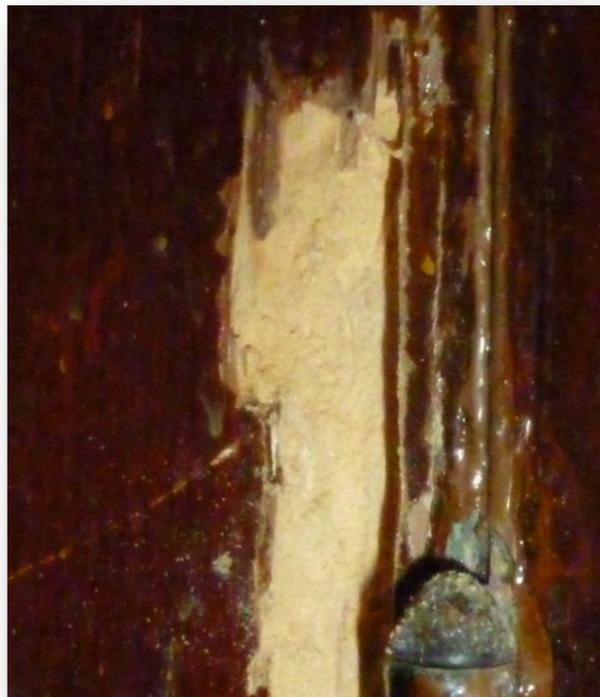
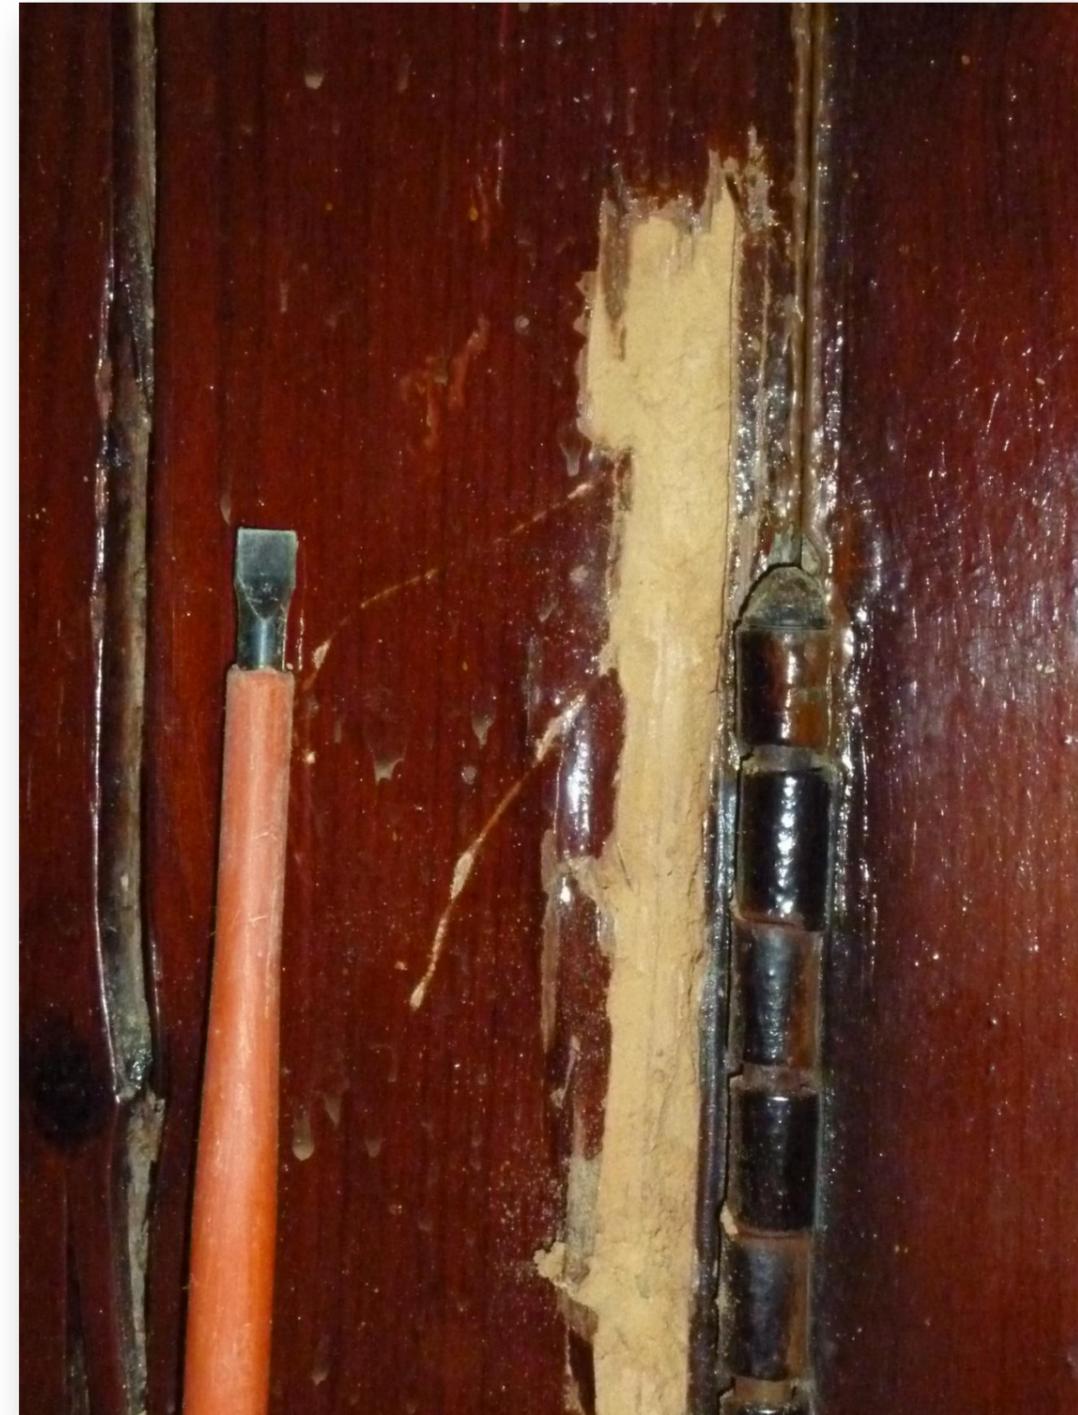
Seguimos la auscultación dando golpes con el martillo de goma, de forma ascendente y escuchamos ruidos sordos, indicios de alguna anomalía. Raspamos la zona con la ayuda del destornillador y advertimos una amplia galería llena de serrín bastante seco y limpio, por lo que deducimos que se trata de carcoma grande (*Hylotrupes bajulus*).

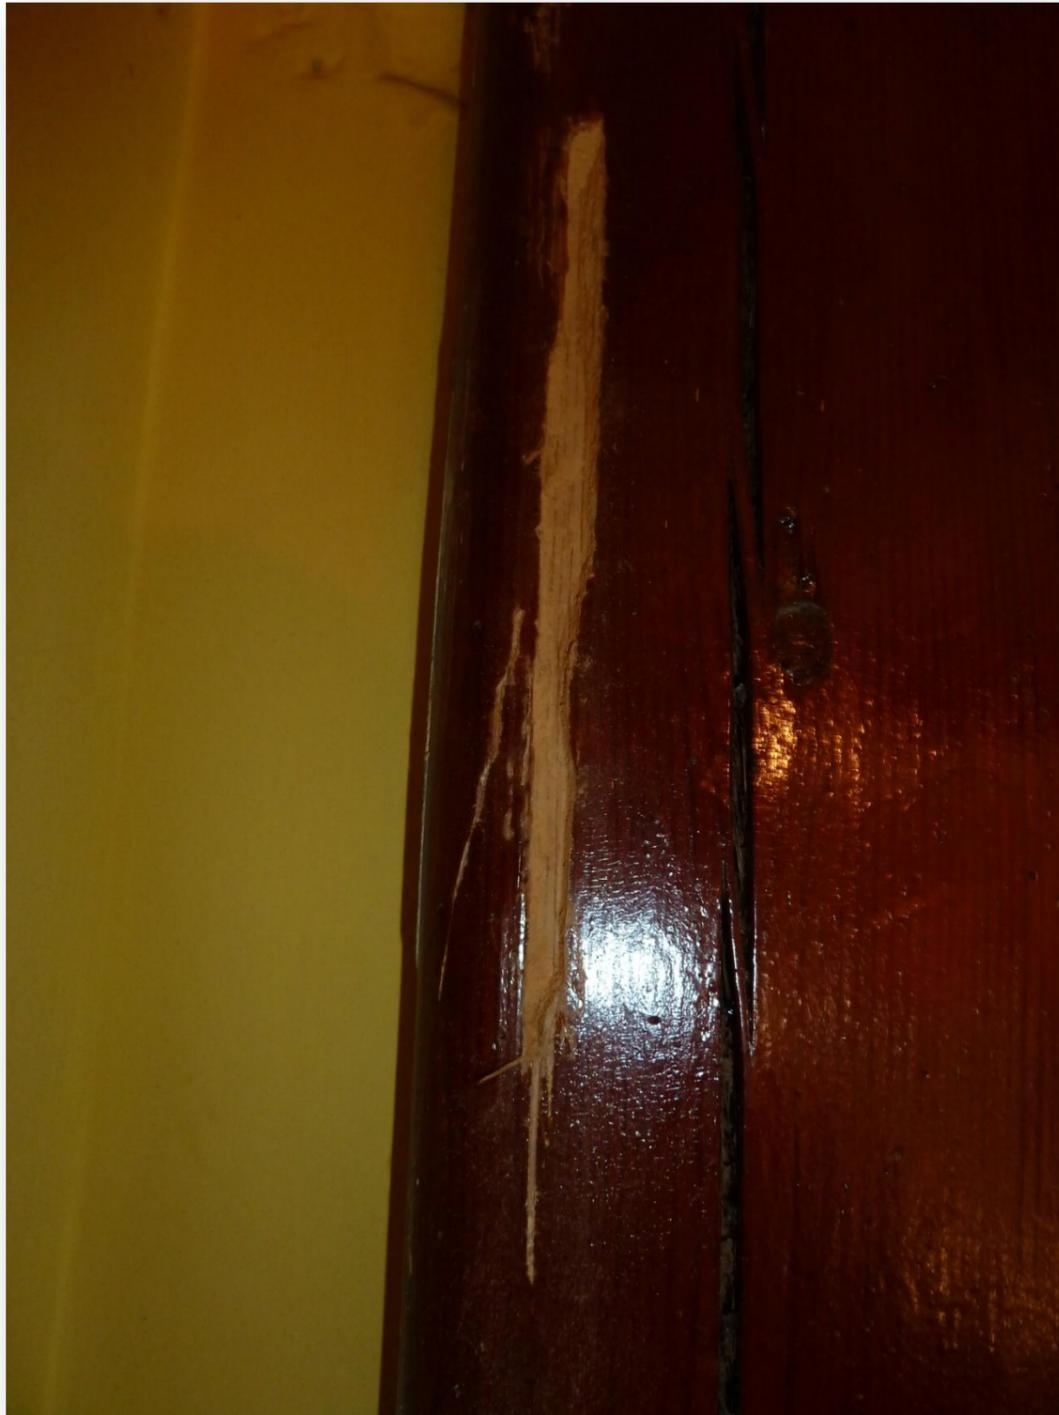
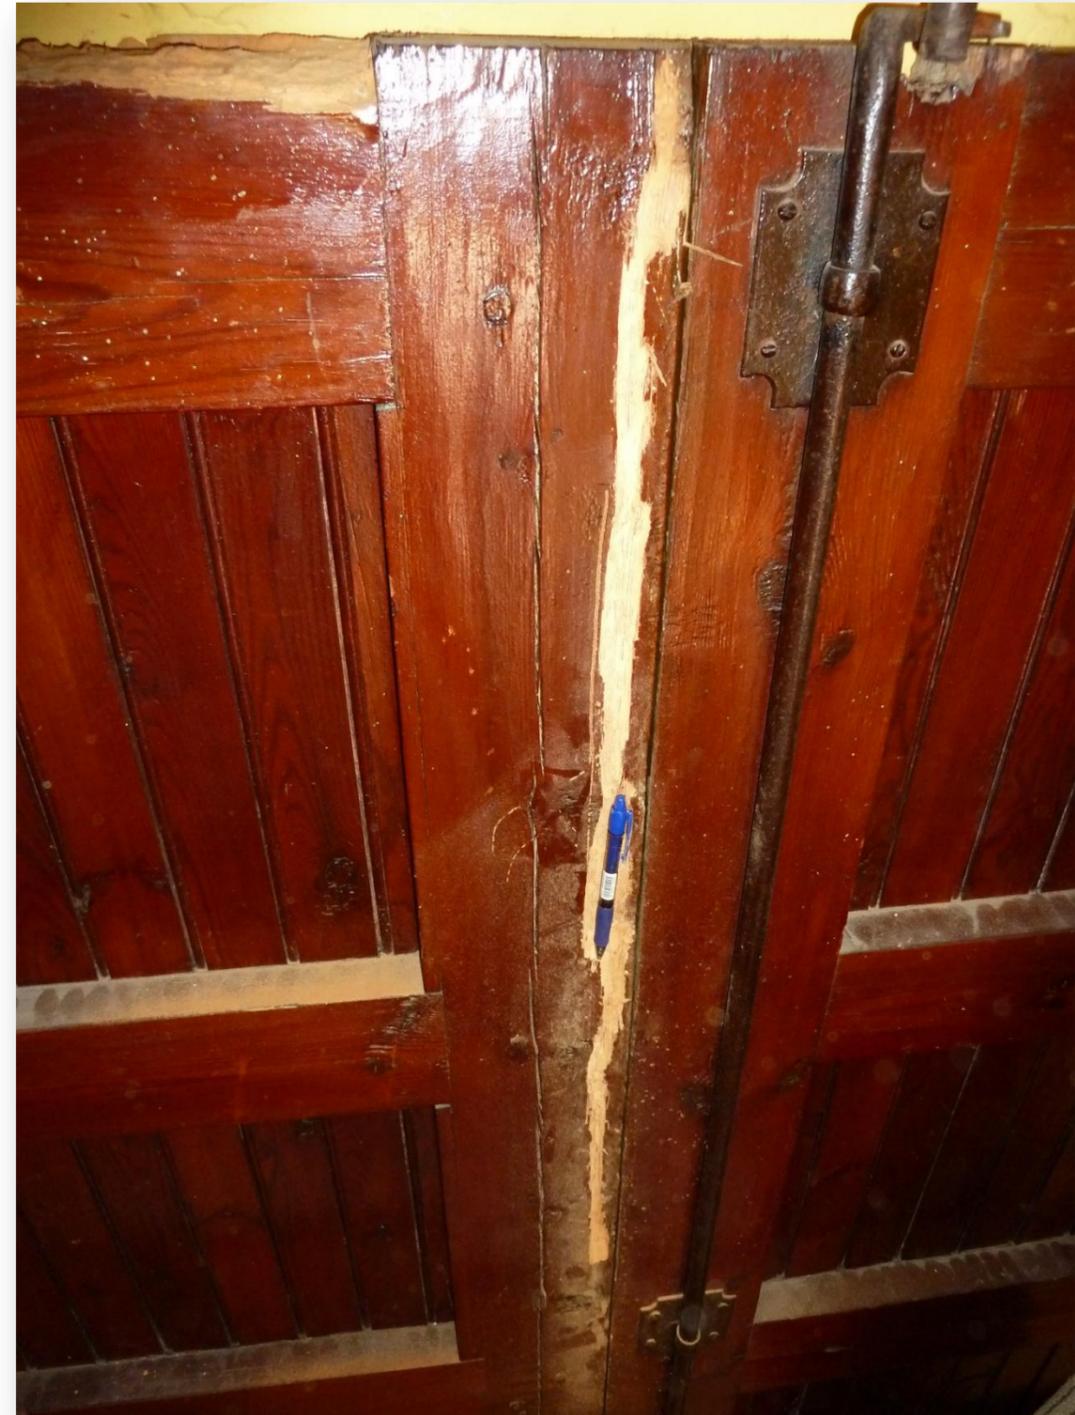
Continuamos con la comprobación y vemos que el ataque es múltiple y la puerta, en concreto la hoja izquierda, está bastante afectada.

Como podemos comprobar el ataque llega hasta la parte superior, siempre paralelo a las fibras, como acostumbra a hacer la carcoma grande. En la imagen superior la longitud de la galería es de 1,15 m.

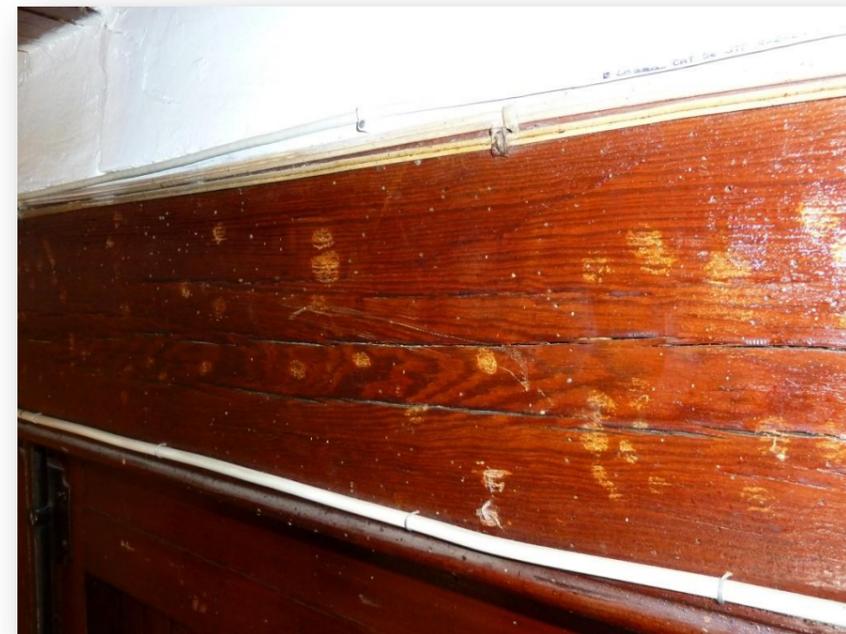
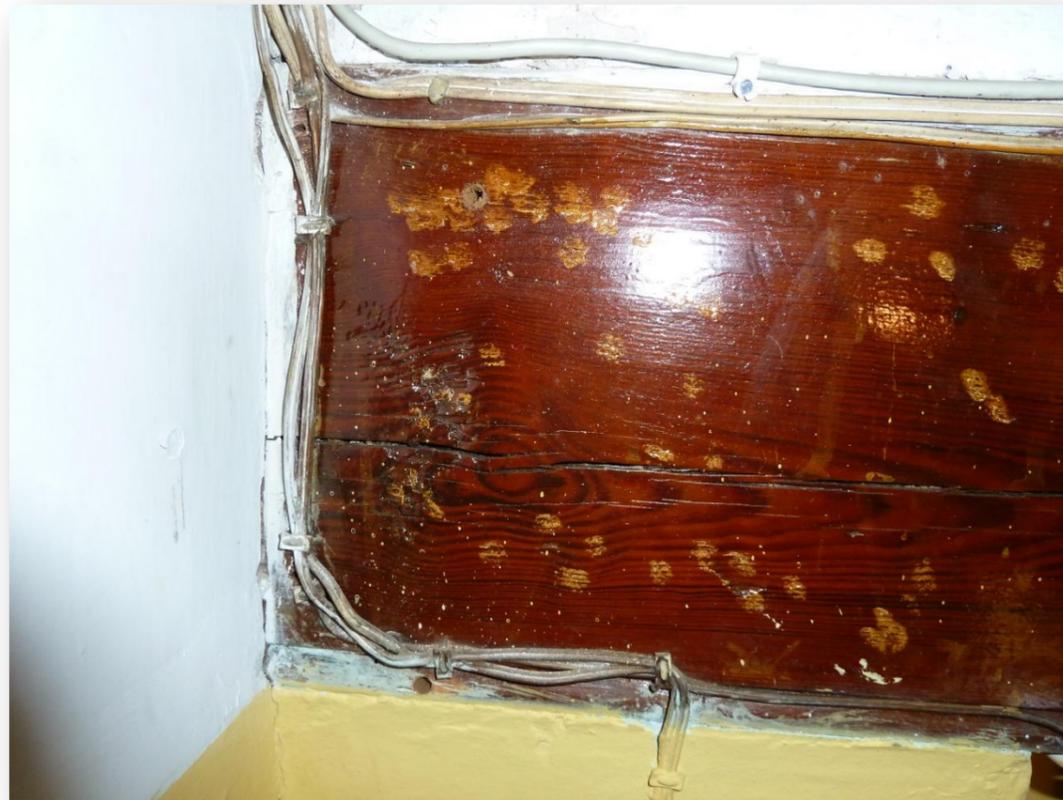
Continuamos ascendiendo para comprobar el dintel. En primer lugar corroboramos el grado de humedad, ya que apoya 45 cm sobre el muro de carga, y varía entre el 8-12 % (nota: el grado de humedad en el muro llega hasta la cara inferior del dintel con un 8 %, a una altura de 3,50 m). Advertimos la presencia abundante de fendas (defecto de la madera). Seguimos con la inspección visual y hallamos perforaciones de pequeño diámetro y en gran cantidad, lo que nos indica que también tenemos carcoma común de los muebles en toda su longitud. Golpeamos con el martillo y oímos sonidos sordos en los apoyos del dintel con el muro, sin presencia aparente de ninguna alteración. Por precaución realizamos 3 perforaciones con la taladradora con la broca de doble hélice de $\varnothing 5$ mm: en ninguna de ellas podemos penetrar más de 2 cm porque sale humo de la punta y la broca se extrae con restos de serrín quemado. Además, la perforación se realiza con presión constante de forma correcta.

Deducimos que la madera, con la presencia de carcoma común antes mencionada, en la parte más favorable (esquinas) tiene aproximadamente 2 cm de albura y el resto en la parte interior es duramen, por lo tanto es difícil que encontremos termita o carcoma grande ya que se alimenta de albura y esta es prácticamente nula.

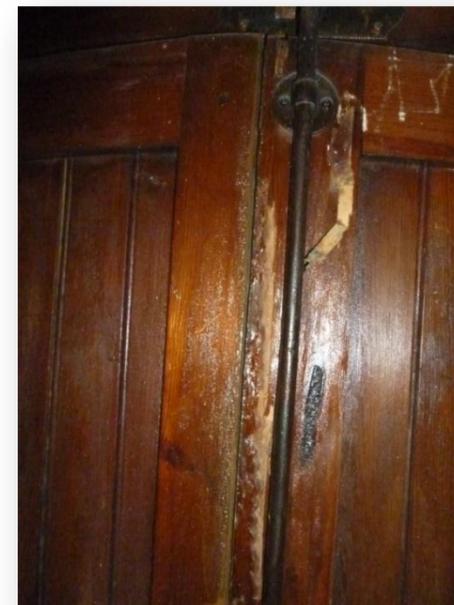
Ventana Dormitorio 1

Solo nos queda por analizar las ventanas de la fachada exterior antes de pasar al forjado. En las dos obtenemos un resultado muy similar, ya que ambas están infectadas por carcoma común de los muebles y carcoma grande.

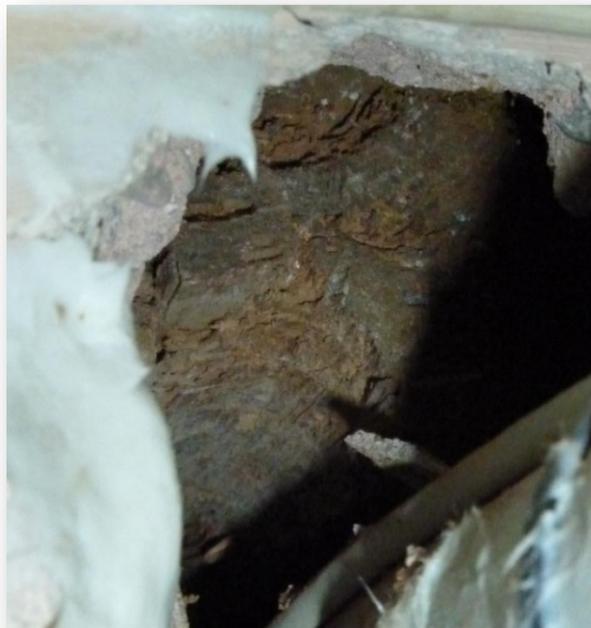
Aprovechamos para comprobar el estado de la cabeza de la vigueta en el encuentro del muro, por si tiene algún tipo de hongo de pudrición, pero observamos que la madera está perfectamente sana.

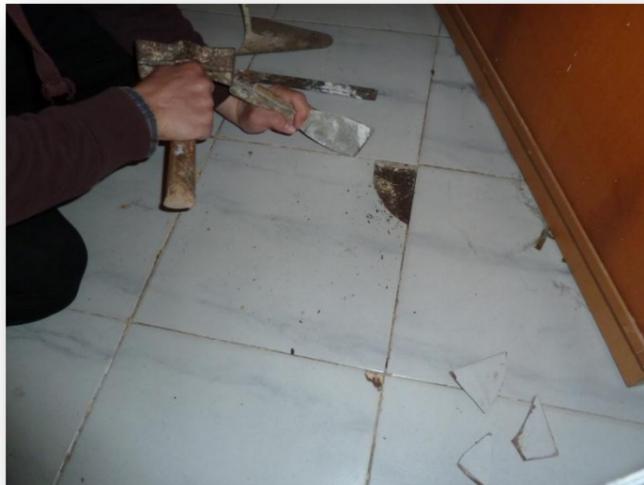
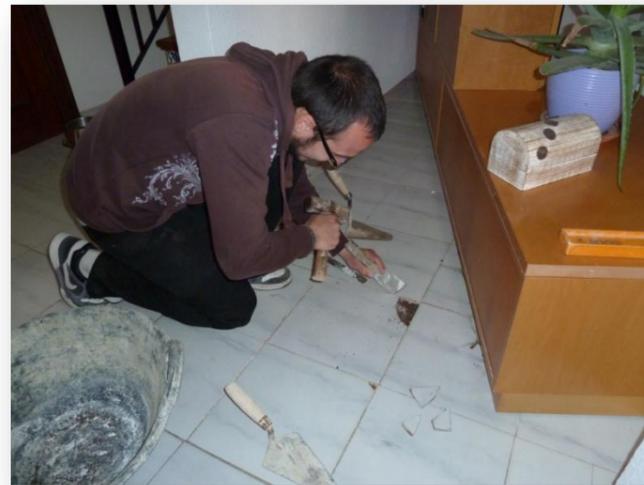
En primer lugar, despejamos la zona de trabajo para la Cata 1. A continuación, utilizamos la espátula para abrir las juntas del azulejo que queremos levantar con el menor deterioro de la pieza. En las zonas donde sea necesario, nos ayudamos con la maceta para facilitar el trabajo. El azulejo donde realizamos la Cata 1 se encuentra quebrado en una de sus esquinas (rotura fría de la pieza por falta de mortero de agarre en la esquina, que produce una rotura por cortante).

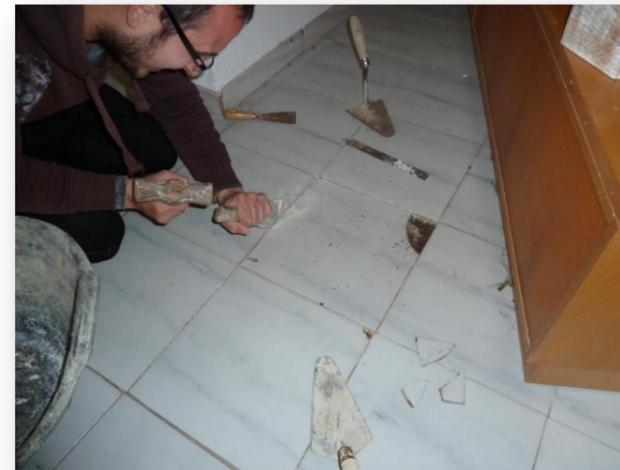
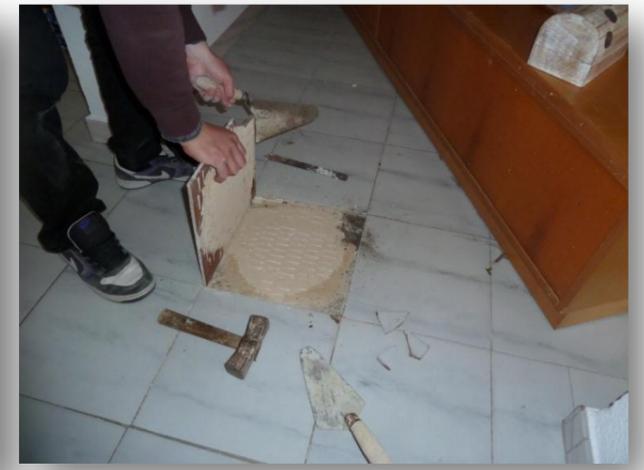
Una vez tenemos limpias las juntas, aprovechando la esquina quebrada, introducimos la espátula para forzar el levantamiento de la pieza cerámica que conseguimos sin apenas esfuerzo. Como vemos en una de las siguientes imágenes, la pieza está colocada a punta de paleta, con lo que no se ha repartido uniformemente el mortero de agarre de la pieza y por eso se produjo la rotura de una de las esquinas.
