ESTUDIOS PREVIOS DE VIVIENDA UNIFAMILIAR DE BORBOTÓ

Proyecto de Fin de Grado, junio de 2012

ALUMNO: Agustín Soriano Caballer

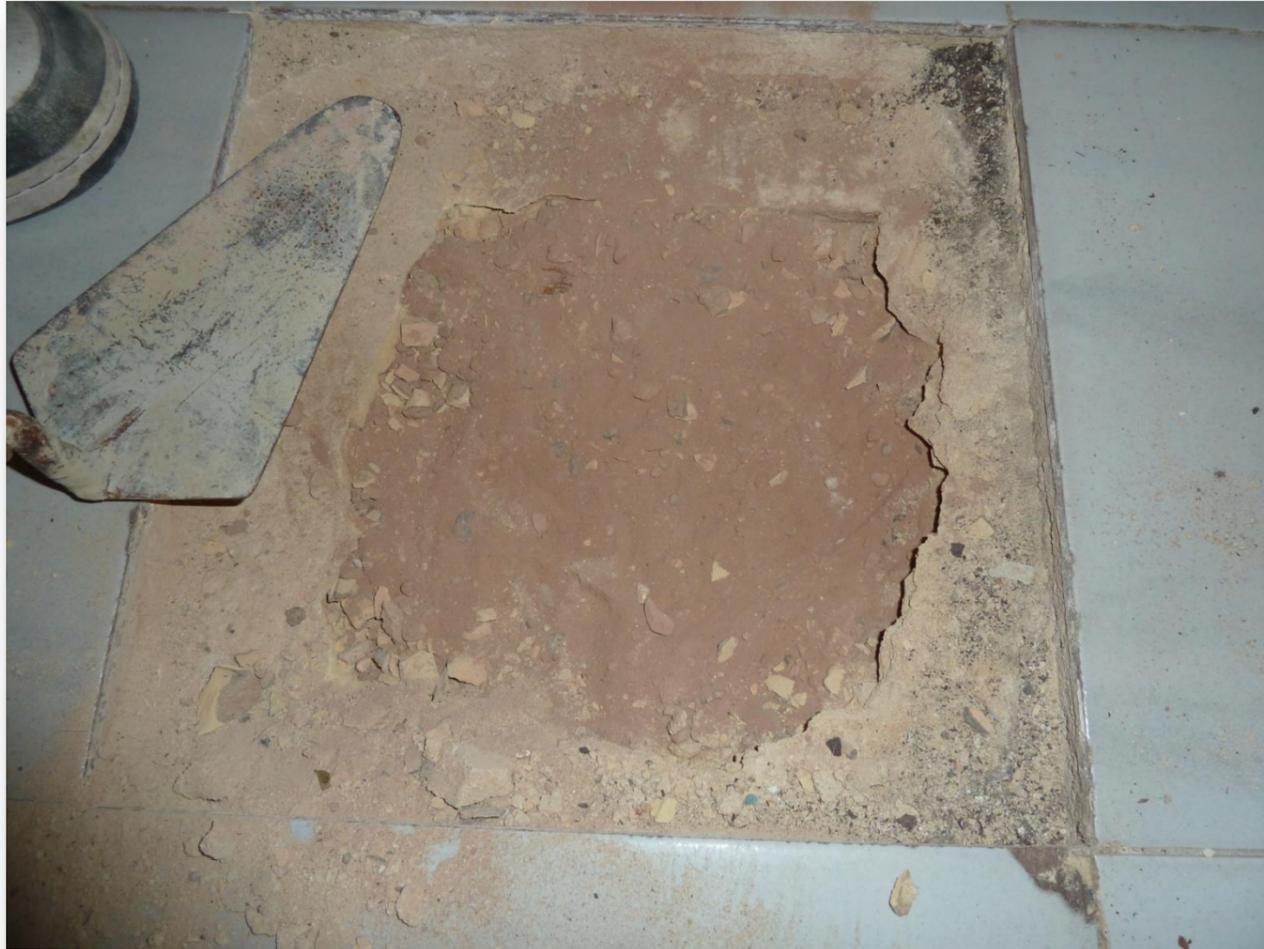
En la fotografía se aprecia la apertura realizada, áridos de color rojizos mezclados con áridos ligeros de color negro (carbón de coque). Esta capa del forjado corresponde al relleno de las bóvedas.

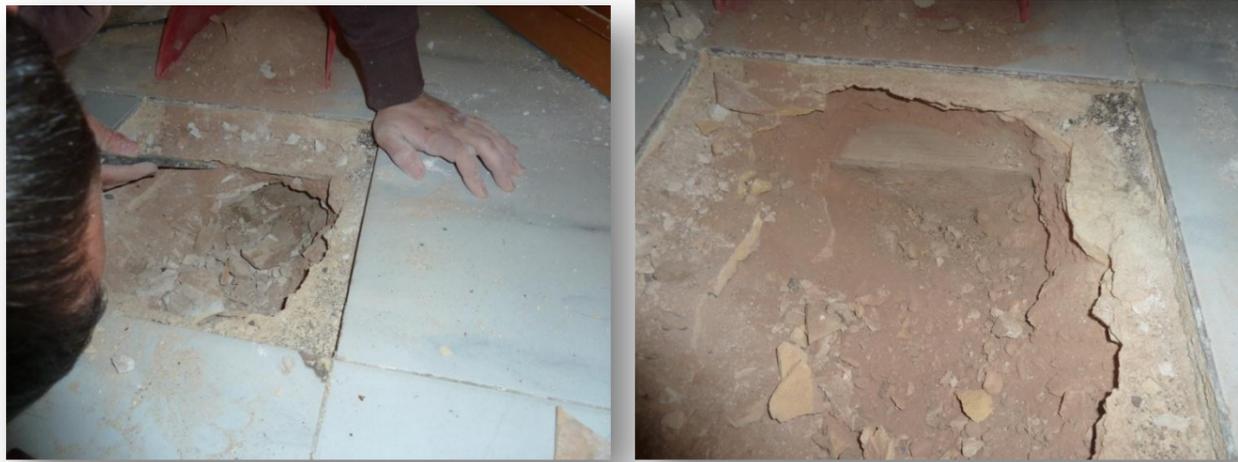
Humedecemos la superficie de la vigueta para limpiar de finos adheridos, además, conseguimos subir el tono del color de la madera para una mejor apreciación. Golpeamos con la maceta para comprobar el sonido que nos transmite y con la ayuda de un destornillador intentamos penetrar en la superficie. Constatamos que la vigueta está sana y no presenta ningún síntoma de ataque de insectos xilófagos ni termitas.

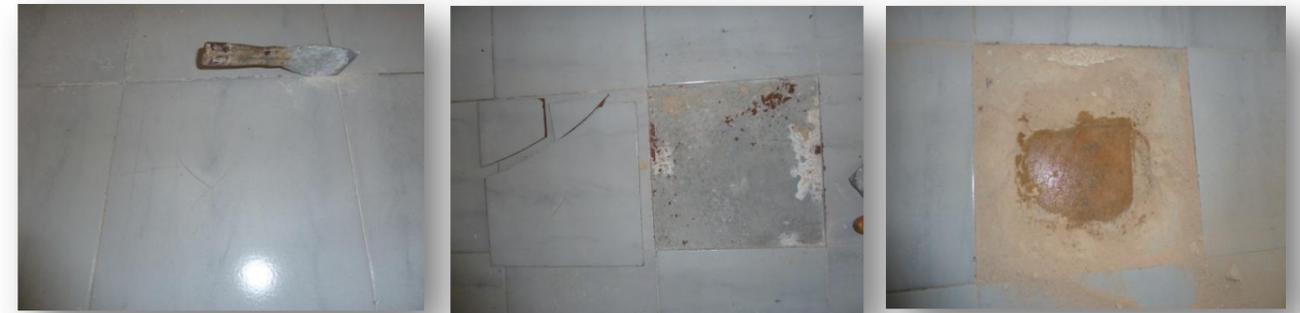
En esta ocasión la pieza se fractura en tres partes debido, como se observa en la imagen, a que la pieza estaba colocada a *l'estesa* y tiene mortero en toda la superficie de la misma, ofreciendo mayor resistencia.

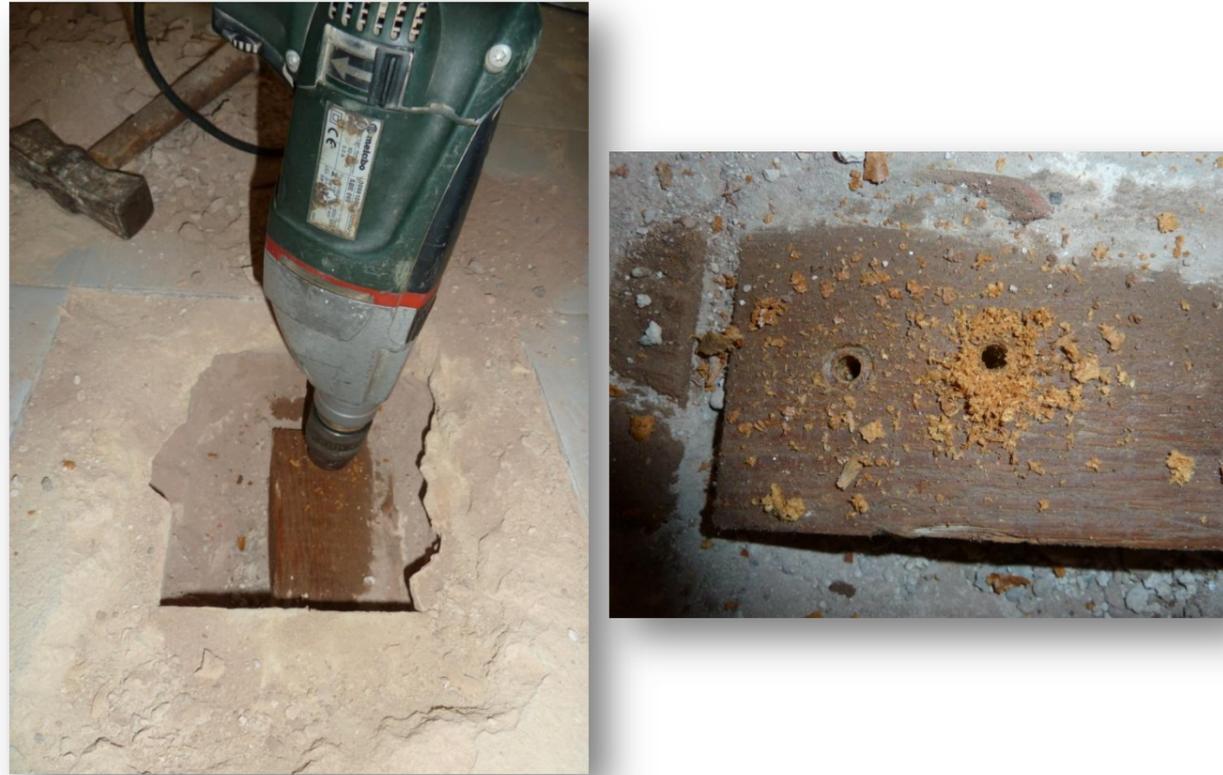
Se decide realizar dos perforaciones con la taladradora para comprobar el estado interno de la madera, ya que es un punto conflictivo. Una vez realizados, se corrobora que el estado es correcto ya que no existen bolsas de aire internas y el serrín se extrae limpio y seco.

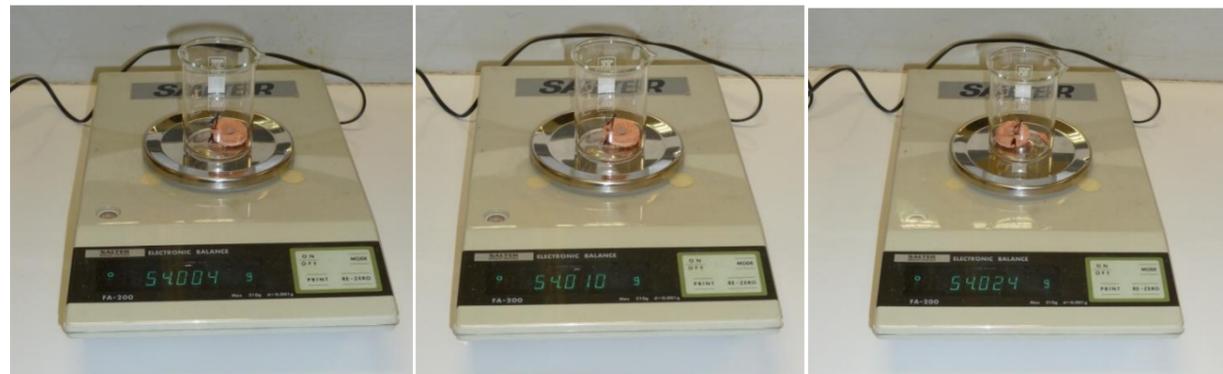
Pesadas realizadas a la Muestra 1 (M1) a los 30 minutos de la extracción del horno y a los 30 minutos entre pesadas (ordenadas de izquierda a derecha). Como vemos la primera pesada es inferior a la final, esto es debido a las corrientes de convección que se generan alrededor del vaso de cristal, que alteran los resultados.

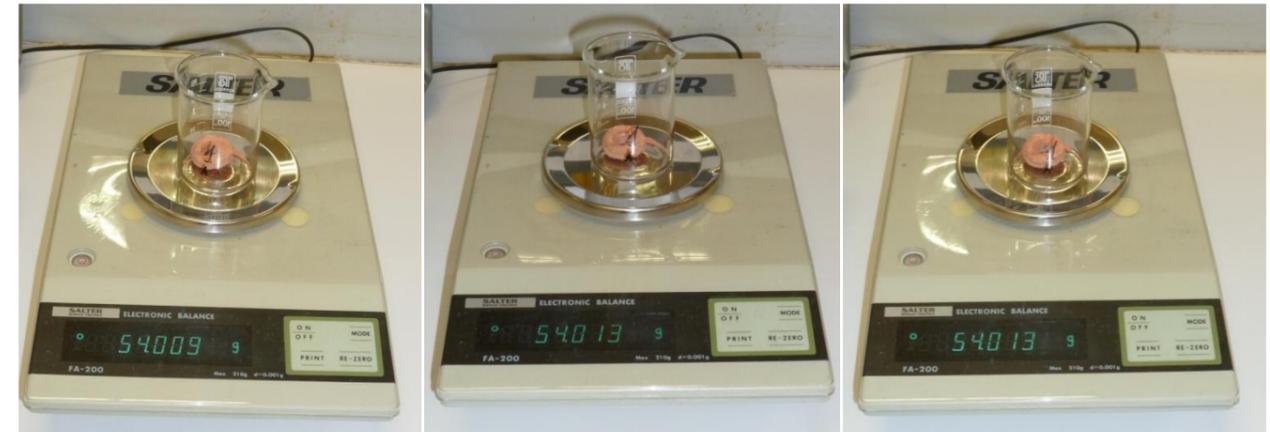
Pesadas realizadas a la Muestra 1 (M1) ordenadas de izquierda a derecha según los tiempos de 30 minutos entre pesadas. Vemos que las dos últimas pesadas dan como resultado el mismo valor, dándonos a entender que el peso está estabilizado.

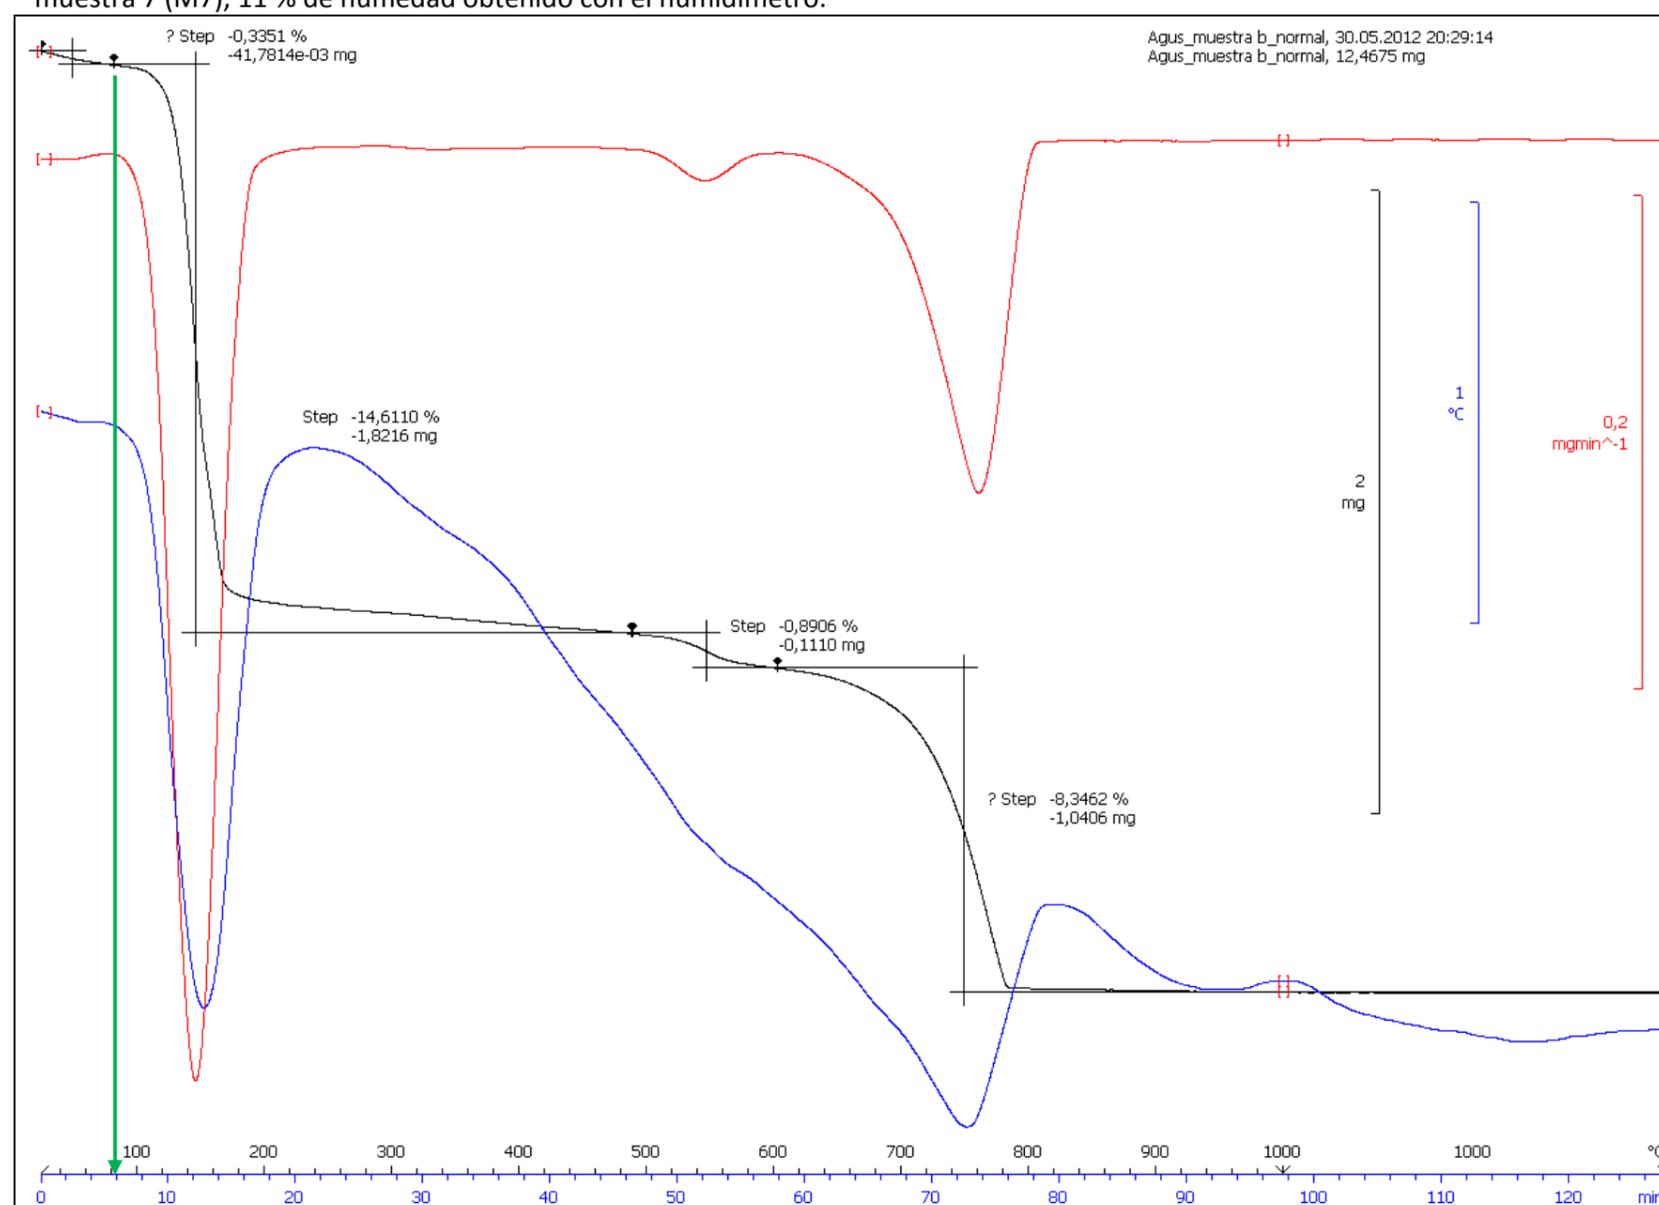
Con esta técnica conseguimos resultados más precisos, ya que al mismo tiempo que incrementamos la temperatura obtenemos valores referentes al peso. Además los resultados se analizan a través de una gráfica que explica el comportamiento de la muestra durante el proceso. En la figura mostramos el resultado del análisis termogravimétrico de una de las muestras con un contenido bajo de humedad muestra 7 (M7), 11 % de humedad obtenido con el humidímetro.

La gráfica representa el comportamiento de la muestra en el tiempo que dura el ensayo. En el eje de abscisas se muestran en color azul el tiempo de exposición y en color negro la temperatura a la que se somete la muestra.

La línea de color negro representa la descomposición térmica del material, es decir, la variación de peso por pérdida de parte de su composición en forma de moléculas ligeras (agua a bajas temperaturas). La línea de color rojo es la derivada de la anterior y nos sirve para interpretar con mayor claridad los cambios sufridos en el proceso. La línea de color azul representa la diferencia en el comportamiento térmico de nuestra muestra y una muestra patrón que sufra ningún tipo de proceso físico-químico durante el intervalo de temperaturas estudiado; esta última línea nos permite conocer si los procesos de descomposición son exotérmicos o endotérmicos.

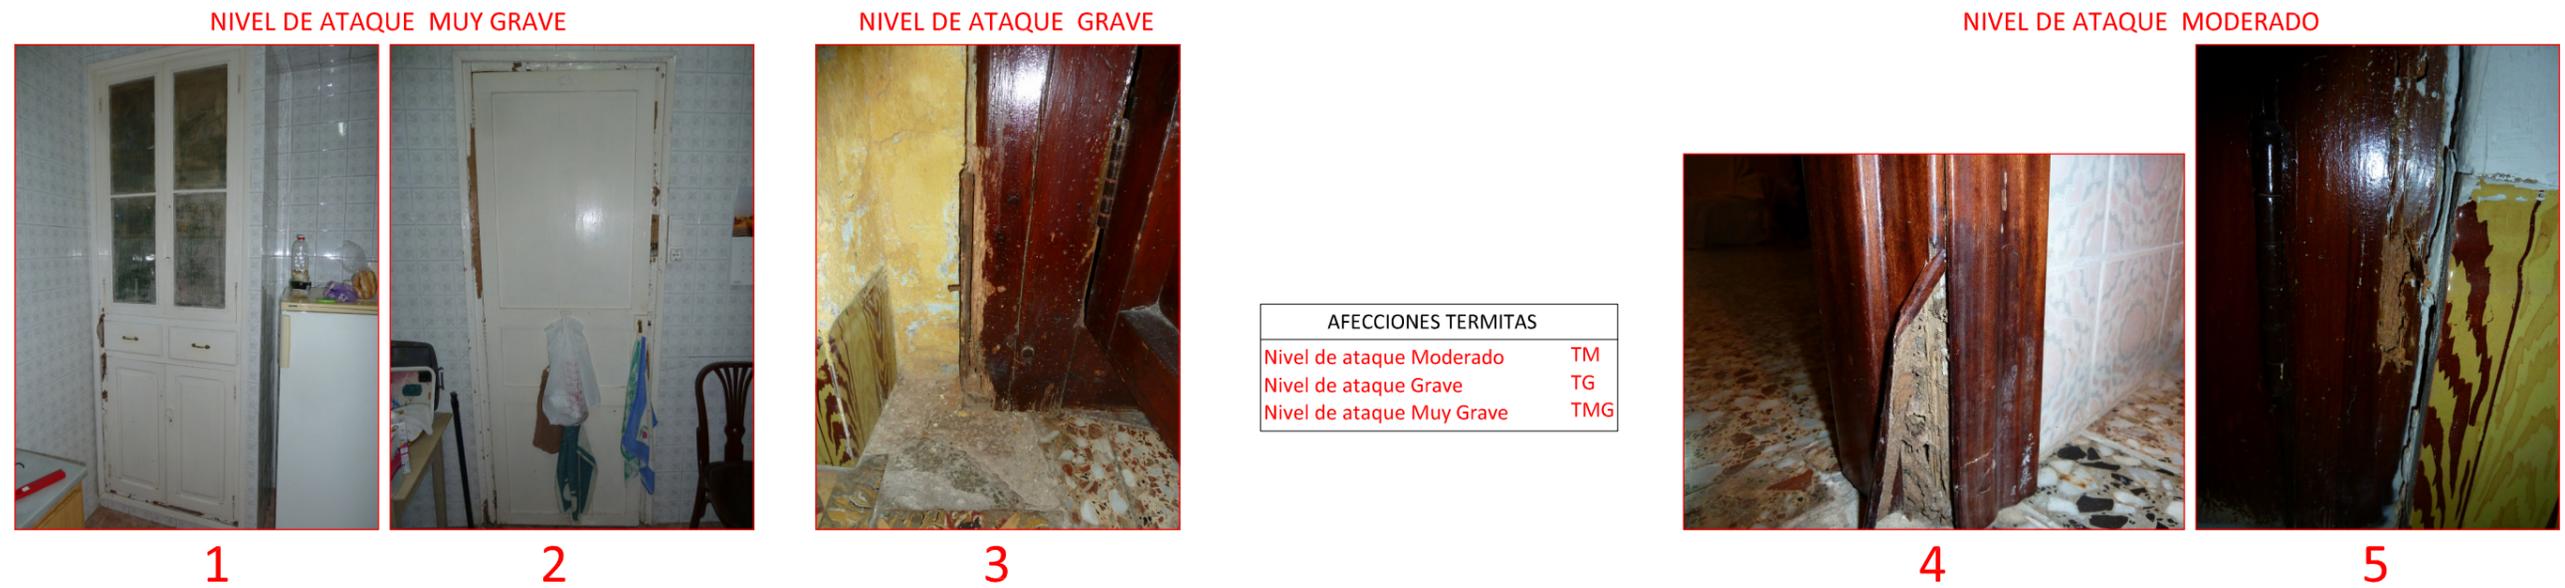
4.4.2 MAPEO RETICULITERMES LICIFUGUS ROSSI

Las termitas han destruido totalmente la madera existente en la Cocina, atacando la albura de todas las piezas, por ello fijamos el nivel de afección más alto en este punto.

El nivel de afección Moderado responde a la puerta indicada del Dormitorio 1. En este punto el deterioro de la albura de la madera es superficial y afecta de forma parcial a la pieza.

De la interpretación general del mapeo deducimos que la red de saneamiento puede tener fugas que aumenten el nivel de humedad en las zonas más afectadas, incrementando la actividad de las termitas en estos puntos.

Estructuralmente no hay ningún elemento resistente infestado por la acción de la termita.

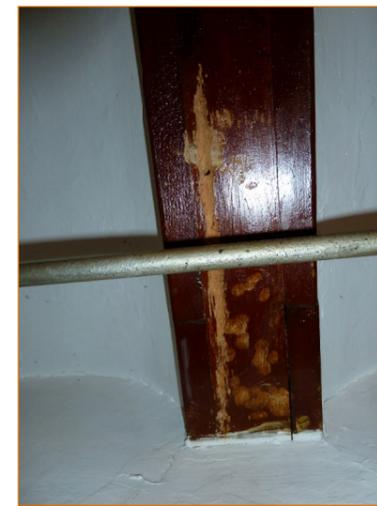
4

NIVEL DE ATAQUE GRAVE

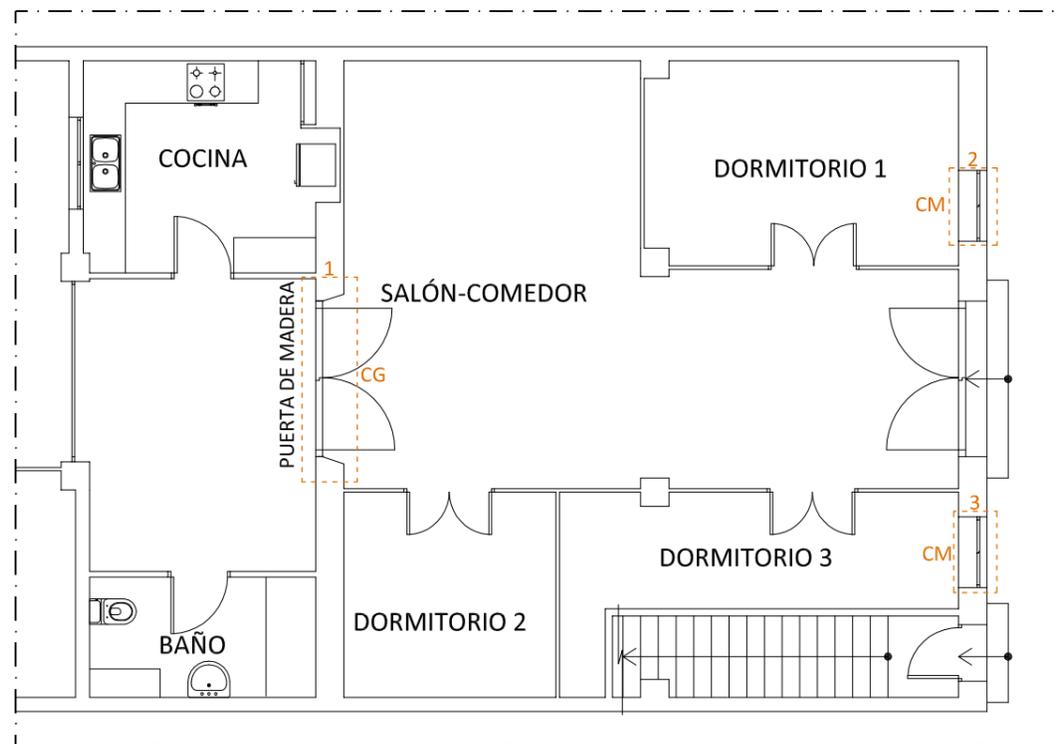
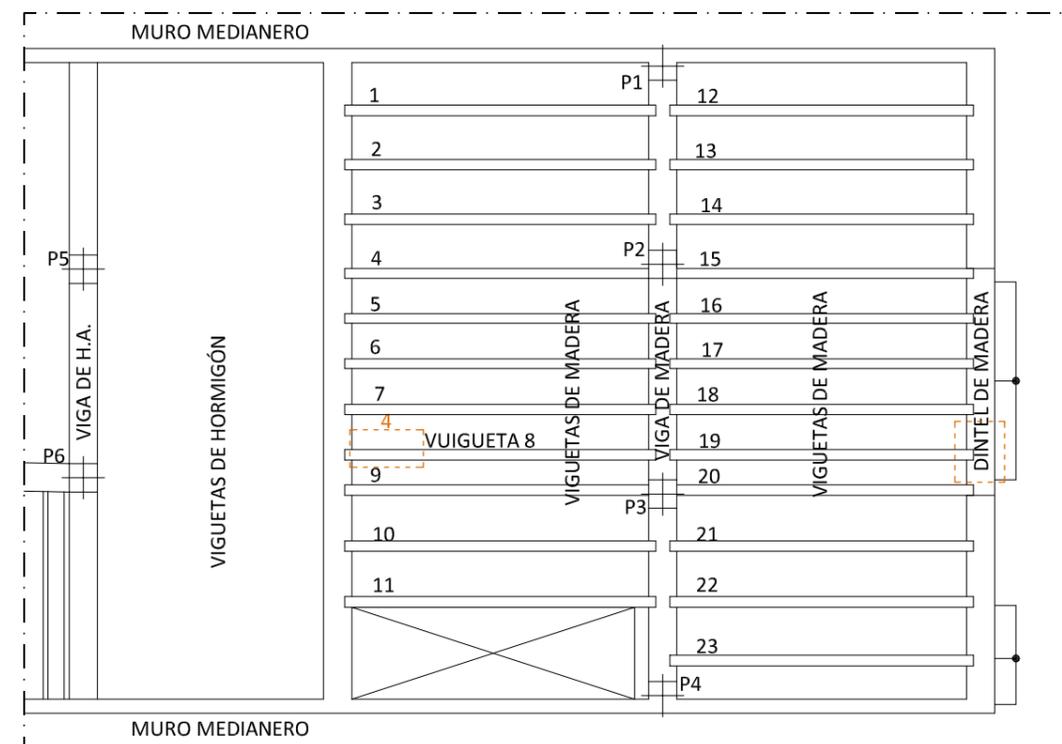
Consideramos el nivel de afección Grave en la puerta de madera indicada en el plano, por el alto nivel de destrucción. Además, adoptaremos el nivel de afección Grave en elementos estructurales: el Dintel señalado y la Vigueta 8, por los daños que podrían causar estructuralmente al edificio. El nivel Moderado corresponde a las ventanas de la Fachada principal, ya que el ataque es menos intenso.

edificio. En el resto de la construcción solo hallamos más signos de este insecto en el dintel de la puerta de la entrada principal y en las ventanas de la fachada. El dintel lo valoraremos de la misma forma que la vigueta anterior, ya que al tratarse de un elemento estructural, podría acarrear graves daños sobre la integridad del edificio. Respecto a las ventanas de la fachada se recomienda, ante el deterioro que las inclemencias del tiempo han ocasionado sobre ellas, con el agravante que se han encontrado galerías de carcoma grande, se desechen lo antes posible cambiándolas por otras nuevas.

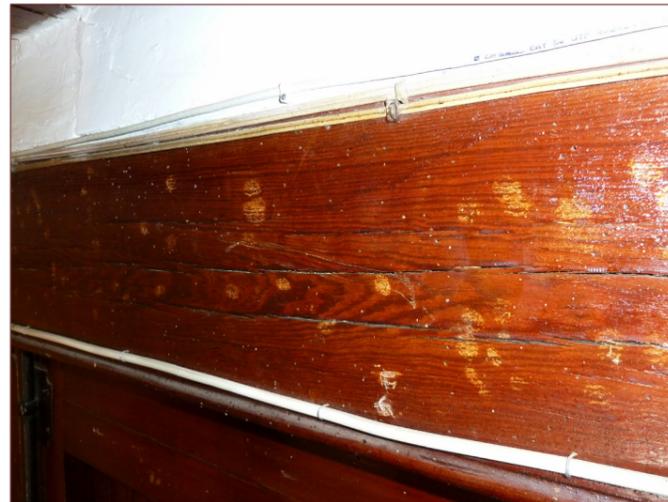
1

NIVEL DE ATAQUE GRAVE

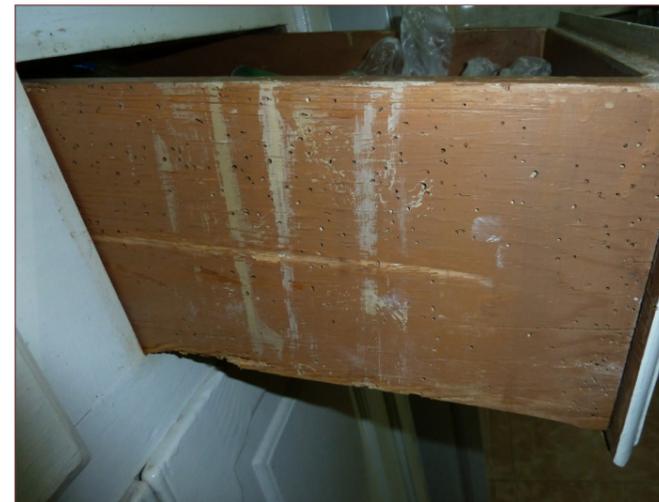
2

NIVEL DE ATAQUE MODERADO

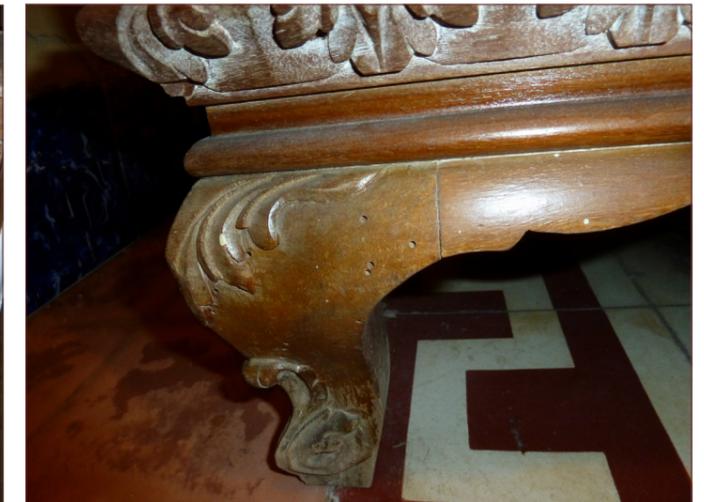
3

NIVEL DE ATAQUE MODERADO

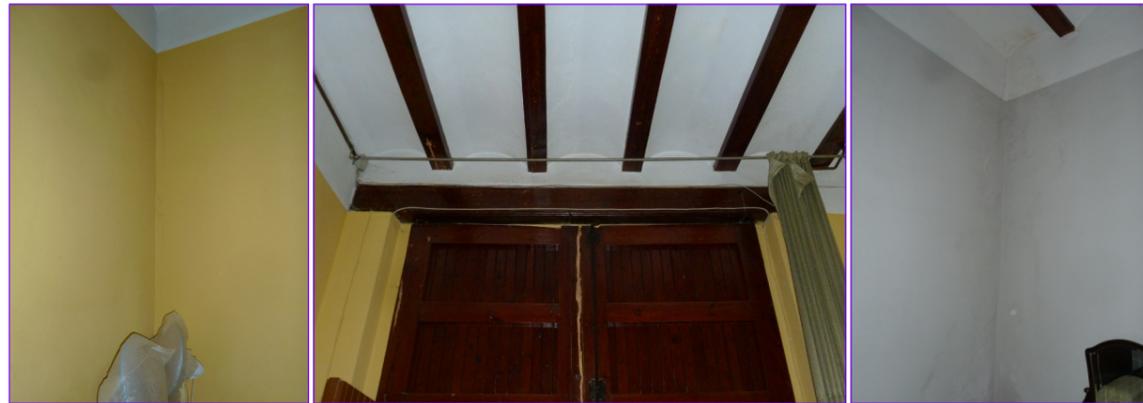
GRIETAS VERTICALES

- Las grietas producidas en los elementos verticales, generalmente en los encuentros entre muros o entre tabiques y pilares, son el resultado de la falta de enjarjes en los encuentros. Esto puede deberse a la construcción de los elementos en períodos distintos o al desconocimiento de la forma de trabajo de los diferentes elementos, ya que los enjarjes se realizan para crear uniones solidarias que permitan trabajar los elementos de forma conjunta. De lo contrario, cada elemento actúa por separado y absorbe los movimientos de forma distinta y esto se evidencia a través de las grietas en el encuentro.
- Las grietas producidas en elementos horizontales se deben a la deformación de las viguetas de madera. Las que se encuentran en sentido transversal, se deben a que con el tiempo la madera

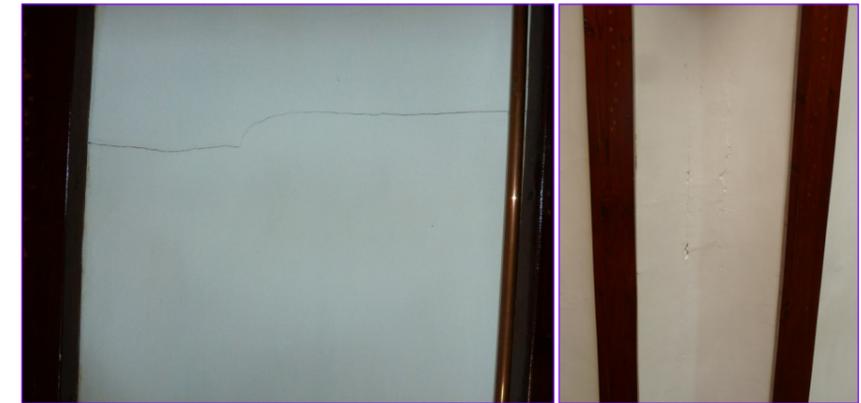
GRIETAS HORIZONTALES

pandea, ya sea por un exceso de carga en un momento puntual o por el debilitamiento de la madera por causa externa a ella; la bóveda cerámica absorbe la deformación producida hasta que colapsa y es entonces cuando aparece la grieta. Las que se encuentran en sentido longitudinal se deben al asiento de una o ambas viguetas que forman la bóveda; al desplazarse en el eje vertical, la bóveda sufre un asiento diferencial en toda su longitud, manifestándose en las grietas longitudinales. Se ha comprobado en el testeo si el pandeo de las viguetas que presentaban grietas en las bóvedas es por causa biótica, pero se descarta dicho motivo por la ausencia de signos.

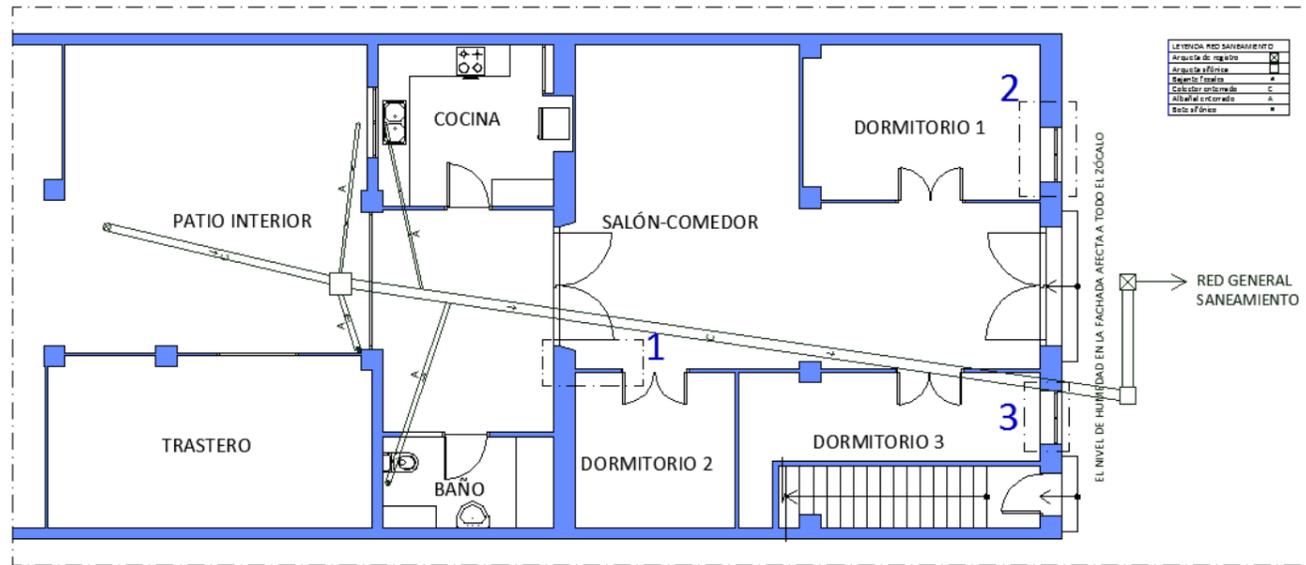
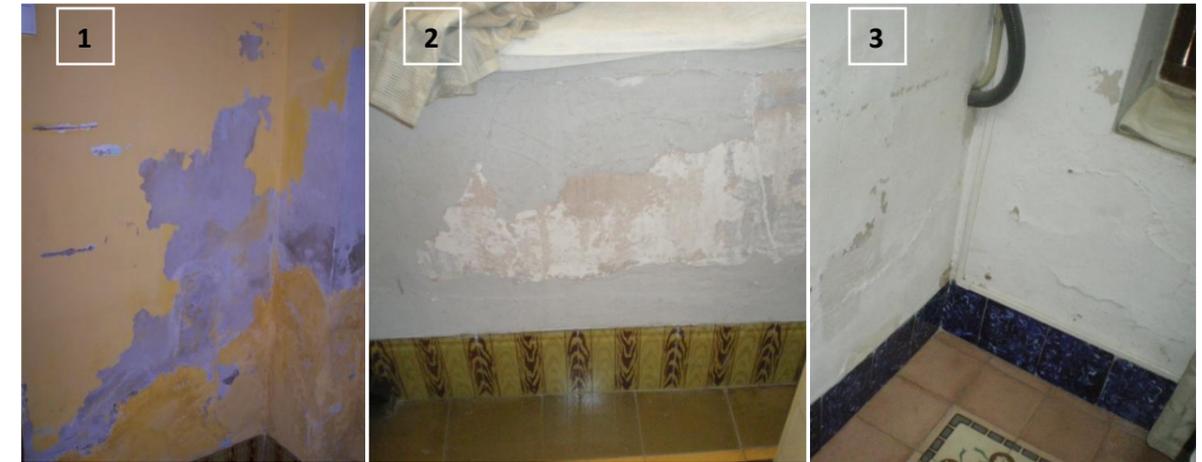
LOCALIZACIÓN: Planta Baja

Se plantea una patología con un mismo origen, con lo cual afecta a todos los muros de carga de la vivienda y particiones interiores. Se muestran fotografías de los elementos con daños más evidentes para la identificación, pero se trata de forma conjunta en toda la vivienda.

Los muros de carga están en contacto directo con la cimentación y esta a su vez con el terreno. Al no estar independizados, el grado de humedad del terreno es absorbido por el mortero de la cimentación que asciende por los muros de carga evidenciándose en el interior de la vivienda como muestran las imágenes.

En las particiones interiores ocurre lo mismo. En este caso, el pavimento de Planta Baja está colocado directamente sobre el terreno, transmitiéndose la humedad de este a las particiones.

- Picado de revestimientos hasta una altura de 1,5 m desde el nivel del pavimento interior, para permitir la exudación de los muros.
- Comprobar el estado de la red de saneamiento de la vivienda, en caso de estar obsoleta o presentar pérdidas, subsanar los daños o realizar una nueva red de saneamiento.

- Aplicación de revestimientos mediante morteros drenantes en las zonas que hemos picado.
- Aplicación de pinturas al silicato, pliolite o plioyway, que permiten que transpiren los muros.

- Colocación del sistema de electroósmosis inalámbrico.

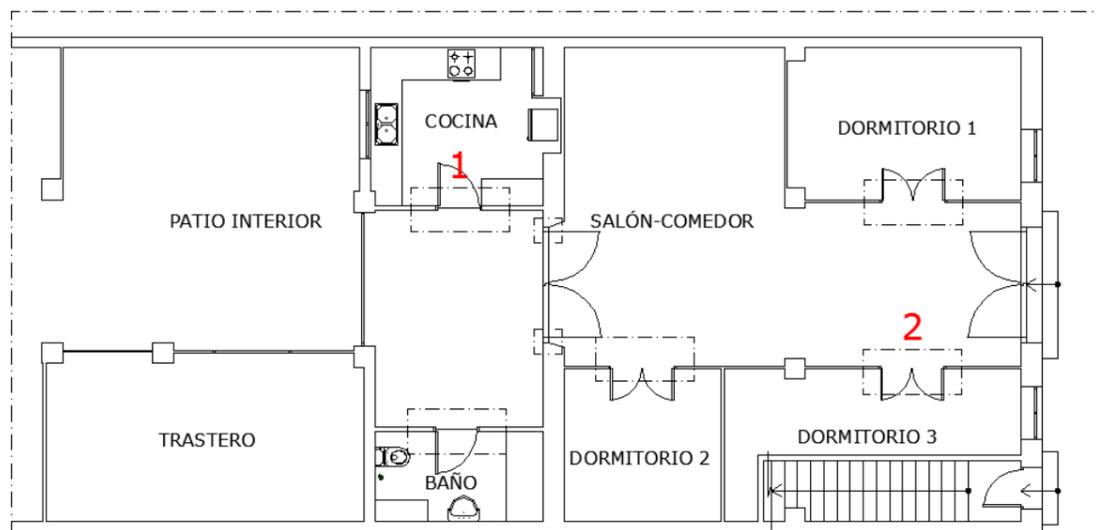
LOCALIZACIÓN: Carpinterías Planta Baja

El esquema muestra los puntos de las carpinterías que están afectados por el ataque de las termitas, los que están numerados corresponden con las imágenes de la lesión. No obstante, la infección puede afectar la integridad de la madera estructural, por lo que se propone un tratamiento global para toda la vivienda.

- Exclusión de todas las fuentes de humedad del edificio: fugas de agua, infiltraciones, condensaciones,...
- Supresión de toda madera muerta que se encuentre en el interior del edificio o en sus alrededores.
- Eliminación del papel (periódicos, revistas), de cartón y de trapos viejos. Además, el éxito de un tratamiento de barrera depende igualmente de la generalización del mismo a todo el edificio (en ningún caso deberá excluirse parte alguna) y de todas las partes colindantes: galerías, garajes, cobertizos, etc., aún cuando se encuentren alejadas del edificio principal.

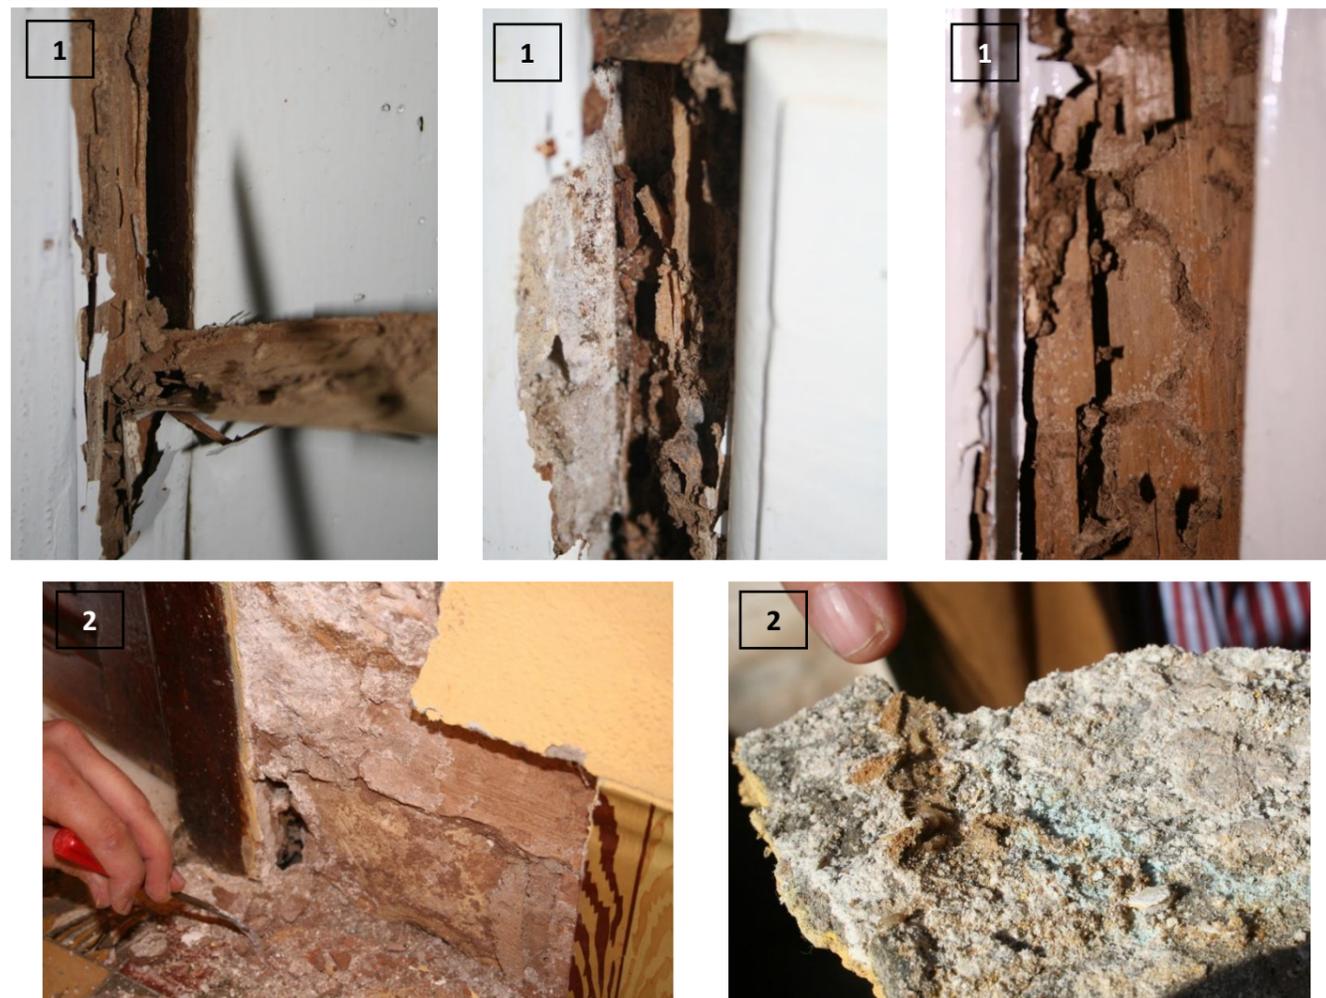
DISTRIBUCIÓN PLANTA BAJA

Destrucción de la madera dejando láminas internas en forma de hojas de libro, restos de serrín y tierra que arrastra desde el solado para reforzar paredes debilitadas, ataque en sentido paralelo a las fibras y pérdida de sección en los elementos leñosos atacados.

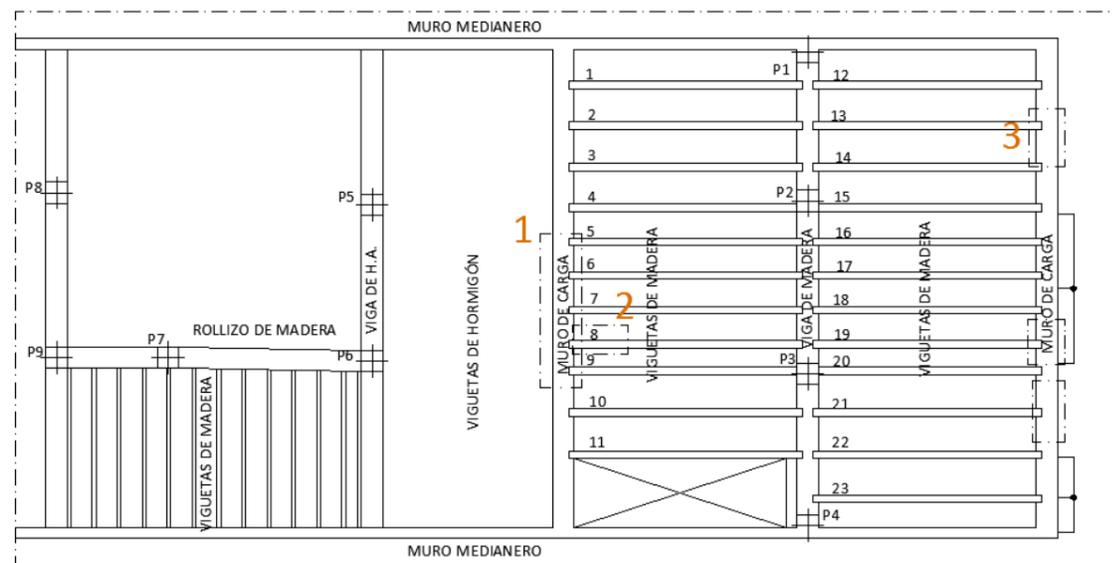
ESTRUCTURA PLANTA BAJA

El esquema muestra los puntos de la vivienda donde existe ataque de carcoma grande. Encontramos estos insectos en los ventanales de la fachada, en los dinteles de las puertas y en la puerta que divide el Salón-comedor de la Cocina y el Baño.

Dstrucción de la madera mediante galerías de gran sección, entre 7 y 10 mm de diámetro, en sentido paralelo a la dirección de las fibras y con restos de serrín, dejando una fina capa superficial.

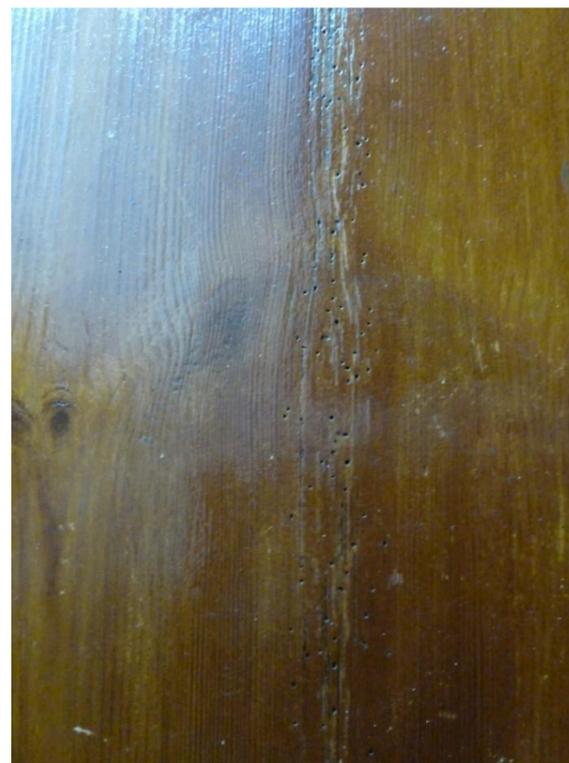
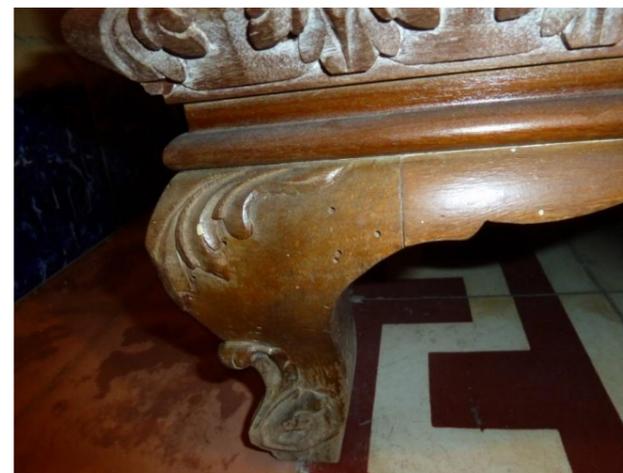
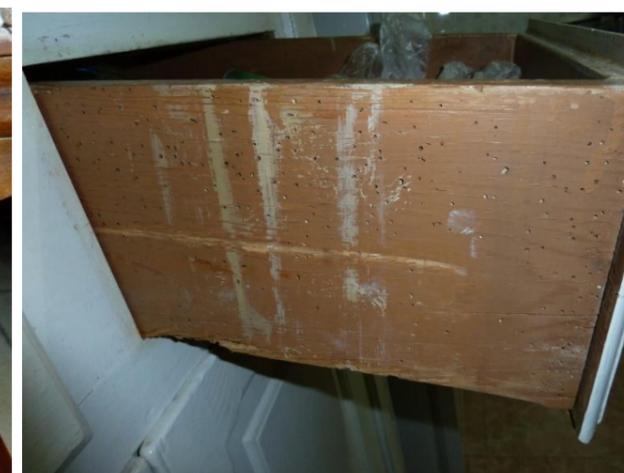
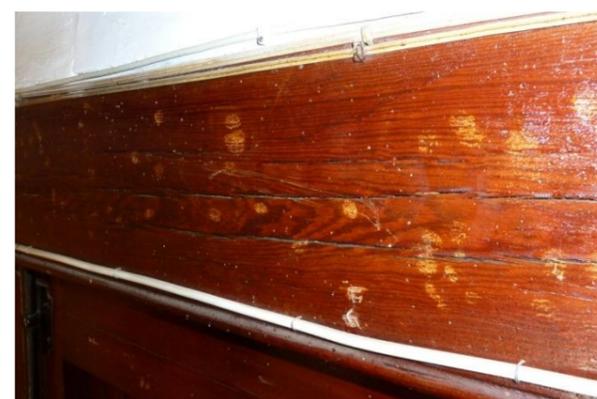
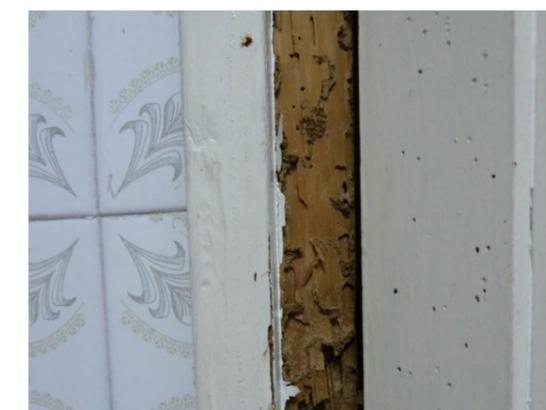
El ataque de carcoma común de los muebles lo encontramos en toda la superficie de los elementos leñosos de la vivienda, ya sean elementos estructurales, carpinterías o mobiliario.

Perforación de la madera mediante galerías de reducida sección, entre 1,5 y 3 mm de diámetro. Las perforaciones las realiza en cualquier dirección, prefiriendo atacar la albura de la madera.

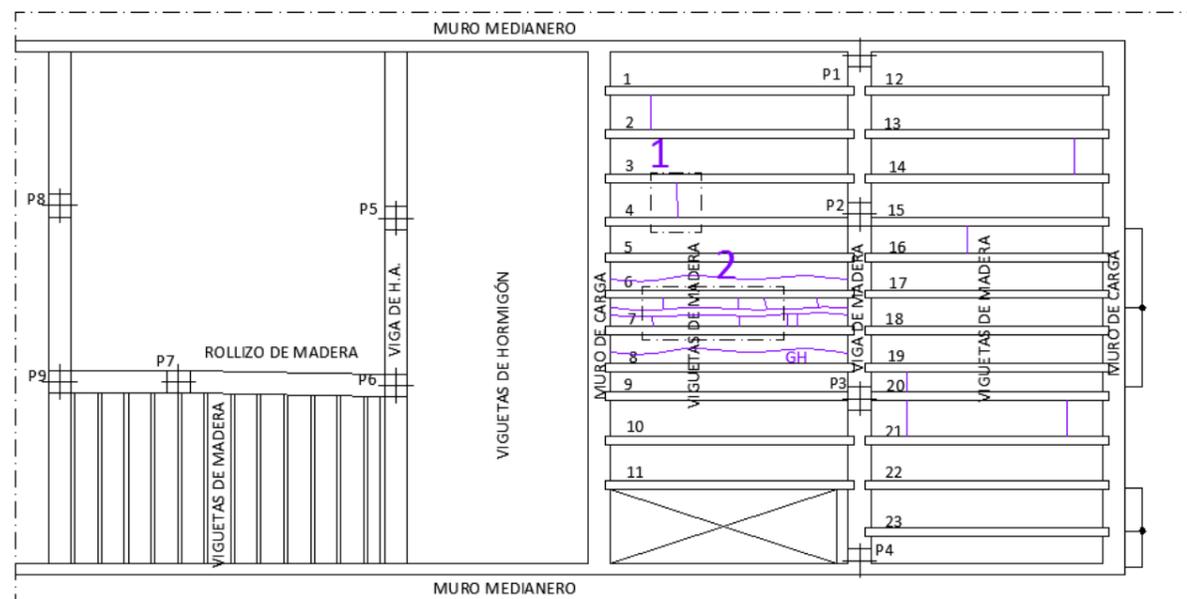
ESTRUCTURA PLANTA BAJA

En el esquema se reflejan las grietas existentes en el forjado de Planta Baja, en concreto en las bóvedas cerámicas de ladrillo macizo. Los elementos numerados responden a las fotografías.

Grietas de espesores variables (entre 3 y 7 mm) que se evidencian en sentido longitudinal y transversal en las bóvedas cerámicas.

Las grietas producidas en elementos horizontales se deben a la deformación de las viguetas de madera. Las que se encuentran en sentido transversal, se debe a que con el tiempo la madera pandea, ya sea por un exceso de carga en un momento puntual o por el debilitamiento de la madera por causa externa a ella; la bóveda cerámica absorbe la deformación producida hasta que colapsa y es entonces cuando aparece la grieta. Las que se encuentran en sentido longitudinal se debe al asiento de una o ambas viguetas que forman la bóveda; al desplazarse en el eje vertical, la bóveda sufre un asiento diferencial en toda su longitud, manifestándose en las grietas longitudinales.

- Apuntalado del forjado mediante sopandas, puntales y durmientes.
- Eliminación del pavimento existente así como las particiones interiores. También se evaluará la necesidad de extraer el relleno de áridos aligerantes del entrevigado, dependiendo de su estado.
- Por último y antes de iniciar la ejecución de la losa, se debe dar tratamiento preventivo a la madera, para evitar el proceso de degradación.

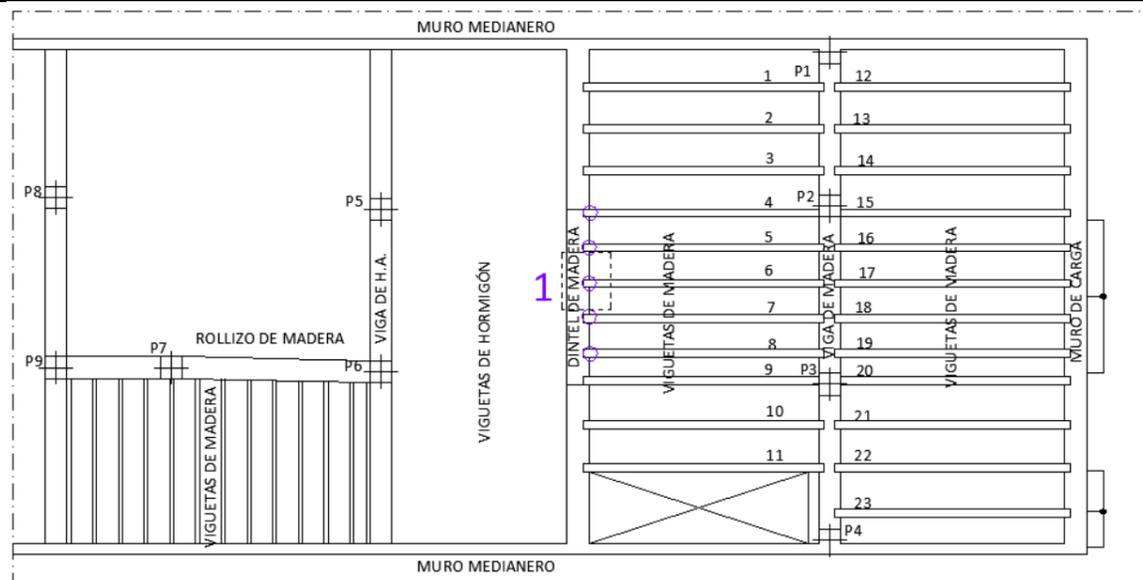
ESTRUCTURA PLANTA BAJA

En el esquema se representa mediante circunferencias las cabezas de viguetas que presentan esta patología, el recuadro que está numerado corresponde a la imagen que se muestra. La localización se concentra en el encuentro de las viguetas con el muro de carga de la parte norte de la vivienda.

En primer lugar, se realiza el apuntalamiento de las viguetas mediante sopandas y durmientes. A continuación, ejecutaremos un zuncho de hormigón armado para el apoyo de las viguetas y refuerzo del dintel de madera:

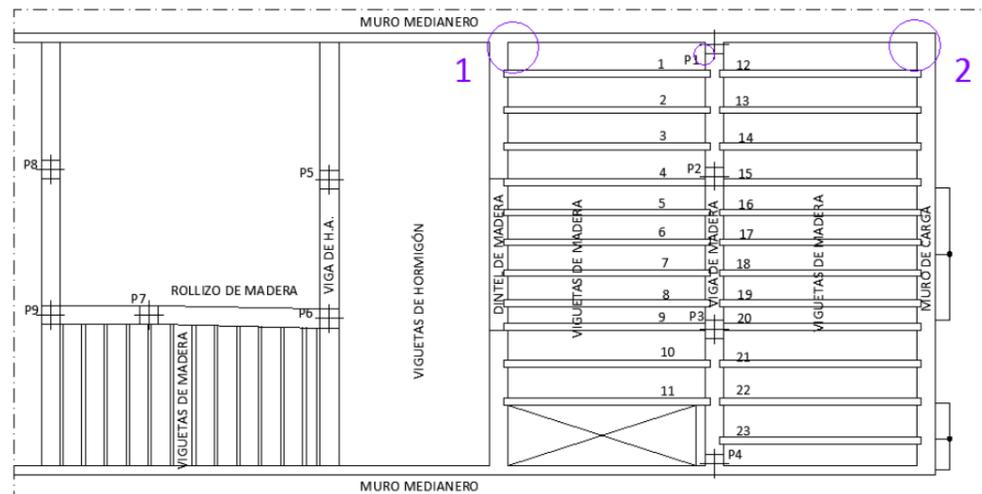
ESTRUCTURA PLANTA BAJA

En el esquema, se representan mediante círculos las grietas y fisuras producidas en los muros. La localización se concentra en el encuentro entre los muros de carga de la Fachada Principal y posterior con los muros medianeros.

El encuentro del Pilar 1 con la partición de ladrillo cerámico macizo se indica como patología, pero no se trata, puesto que la intervención propuesta para subsanar la patología de humedades propone la demolición de las particiones y la reconstrucción sobre el forjado sanitario mediante tabiquería seca de yeso laminado.

Grietas y fisuras de espesores variables (entre 2 y 7 mm) que se evidencian en sentido vertical recorriendo la altura del paramento.

Las grietas son debidas a la falta de enjarjes en los encuentros. Esto puede deberse a la construcción de los elementos en períodos distintos o al desconocimiento de la forma de trabajo de los distintos elementos, ya que los enjarjes se realizan para crear uniones solidarias que permitan trabajar los elementos de forma conjunta. De lo contrario cada elemento actúa por separado y absorbe los movimientos de forma distinta y se evidencia a través de las grietas en el encuentro.

Se propone la unión de los muros mediante angulares en esquina embebidos en el muro:
