ESTUDIOS PREVIOS DE VIVIENDA UNIFAMILIAR DE BORBOTÓ

Proyecto de Fin de Grado, junio de 2012

ALUMNO: Agustín Soriano Caballer

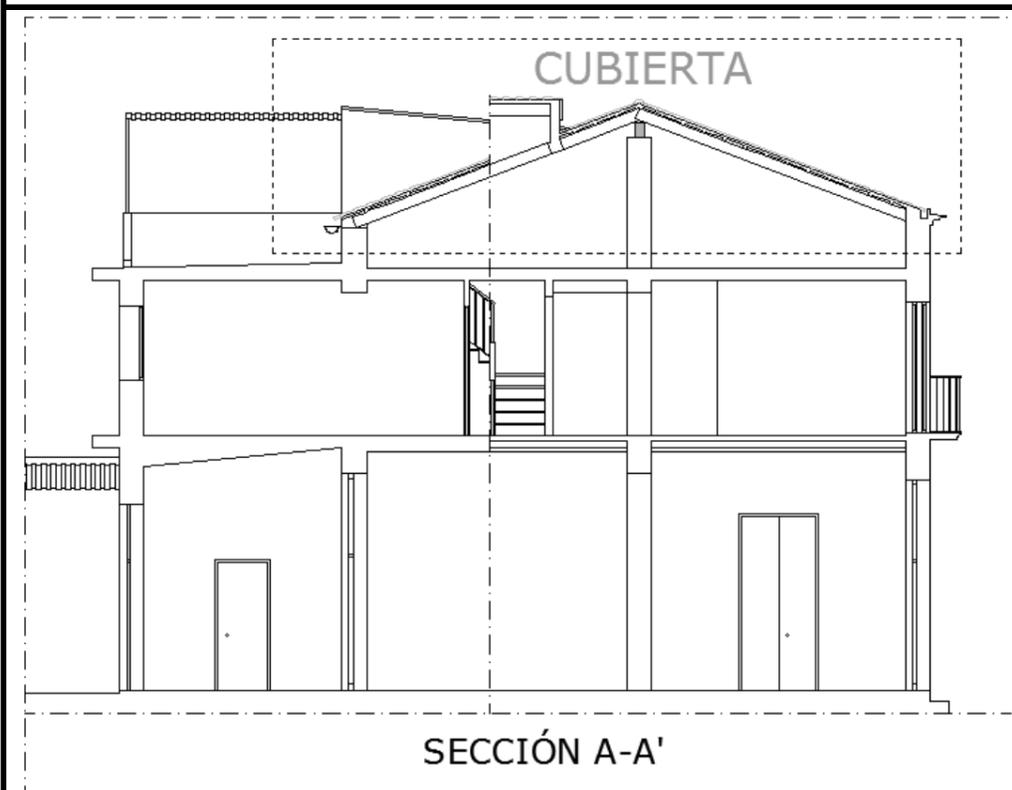
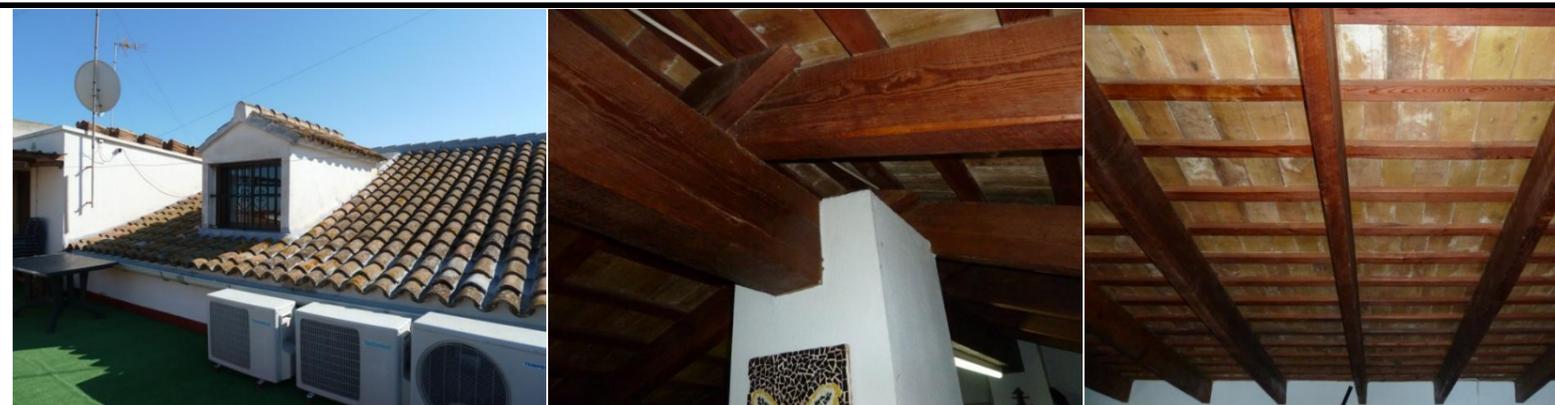
La patología afecta a la Planta *Cambra*, pero se transmite la sintomatología al resto de la Planta Primera.

Principalmente, los síntomas que se presentan son la pérdida de calor en invierno, la pérdida de frío en verano y una importante transmisión de ruido aéreo desde el exterior. Esto provoca una carencia en la salubridad de la estancia ya que hace incómoda la vida en la misma, además el consumo energético necesario para la climatización del local es desproporcionado ya que es necesario contrarrestar las pérdidas de calor y frío mediante el aporte de aire acondicionado, con los costes que ello supone. Asimismo, estos síntomas se reflejan en la Planta Primera por estar comunicados con la Planta *Cambra*.
