## ESTUDIOS PREVIOS DE VIVIENDA UNIFAMILIAR DE BORBOTÓ

Proyecto de Fin de Grado, julio de 2012

Agustín Soriano Caballer

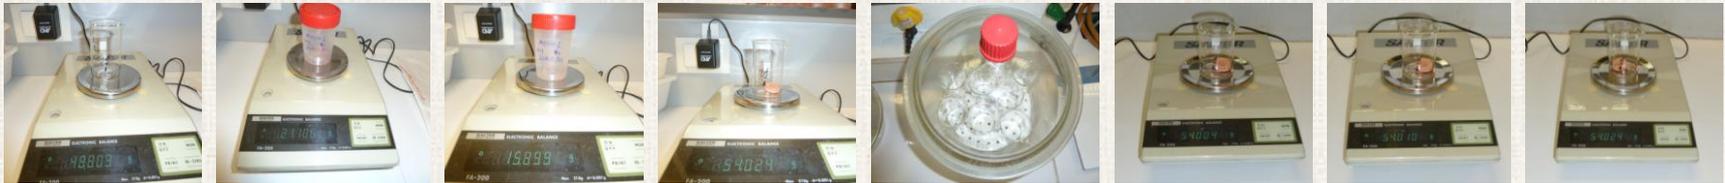
### ENSAYO DE LABORATORIO 1

ESTADILLO ENSAYO MEDIANTE ESTUFA A 120 °C																								
FECHA DE EXTRACCIÓN DE LAS MUESTRAS: 24/04/2012				HORA DE PRIMERA INTRODUCCIÓN DE PROBETAS EN LA ESTUFA: 09:57 (25/04/2012)																				
MUESTRA	REF. MAPEO	HORA EXTRAC.	%HUMIDIM.	MppH	ppV	Mh1	CrV	MCRH	Mh2	PESADA 24H (P1)				MP1	% ENTRE PES.	PESADA 27H (P2)				MP2	% ENTRE PES.	MH	%HM	%HUMIDIM.
M1	9G	10:41	0	21,106	15,899	<b>5,207</b>	48,802	<b>54,024</b>	5,222	5,202	5,208	5,222	<b>5,211</b>	0,2170	5,207	5,211	5,211	<b>5,210</b>	0,0192	0,012	<b>0,236</b>	0		
M2	1F	11:40	26	32,199	15,91	<b>16,289</b>	48,543	<b>64,851</b>	16,308	14,141	14,159	14,169	<b>14,156</b>	13,1939	14,148	14,158	14,168	<b>14,158</b>	-0,0118	2,150	<b>13,184</b>	26		
M3	14B	11:45	20	30,7	15,164	<b>15,536</b>	47,776	<b>63,321</b>	15,545	13,87	13,888	13,899	<b>13,886</b>	10,6744	13,872	13,882	13,893	<b>13,882</b>	0,0240	1,663	<b>10,696</b>	20		
M4	22C	12:10	20	22,998	15,33	<b>7,668</b>	48,439	<b>56,112</b>	7,673	7,622	7,629	7,63	<b>7,627</b>	0,5995	7,625	7,630	7,636	<b>7,630</b>	-0,0437	0,043	<b>0,556</b>	20

M5	25D	12:19	0	25,849	15,316	<b>10,533</b>	49,468	<b>60,009</b>	10,541	10,051	10,066	10,077	<b>10,065</b>	4,5189	10,056	10,064	10,070	<b>10,063</b>	0,0132	0,478	<b>4,532</b>	0		
M6	27A	12:24	60	26,04	16,017	<b>10,023</b>	48,218	<b>58,248</b>	10,03	9,949	9,963	9,968	<b>9,960</b>	0,6979	9,955	9,960	9,968	<b>9,961</b>	-0,0100	0,069	<b>0,688</b>	60		
M7	66F	12:40	11	24,802	15,222	<b>9,58</b>	49,108	<b>58,693</b>	9,585	9,425	9,442	9,446	<b>9,438</b>	1,5371	9,431	9,437	9,443	<b>9,437</b>	0,0071	0,148	<b>1,544</b>	11		
M8	66A	12:50	20	40,227	15,451	<b>24,776</b>	49,562	<b>74,337</b>	24,775	22,118	22,14	22,152	<b>22,137</b>	10,6492	22,124	22,135	22,146	<b>22,135</b>	0,0075	2,640	<b>10,656</b>	20		
M9	74H	12:57	0	39,914	15,076	<b>24,838</b>	48,857	<b>73,699</b>	24,842	24,373	24,396	24,404	<b>24,391</b>	1,8155	24,379	24,389	24,400	<b>24,389</b>	0,0068	0,453	<b>1,822</b>	0

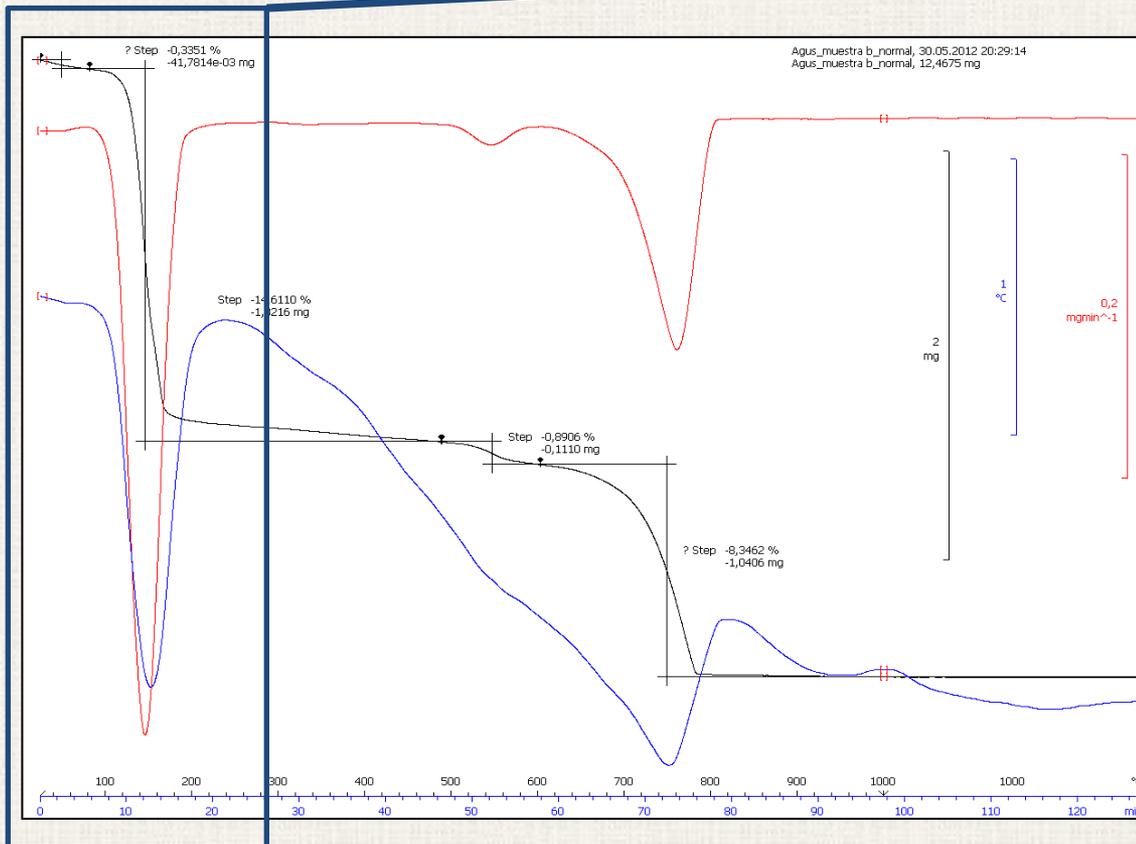
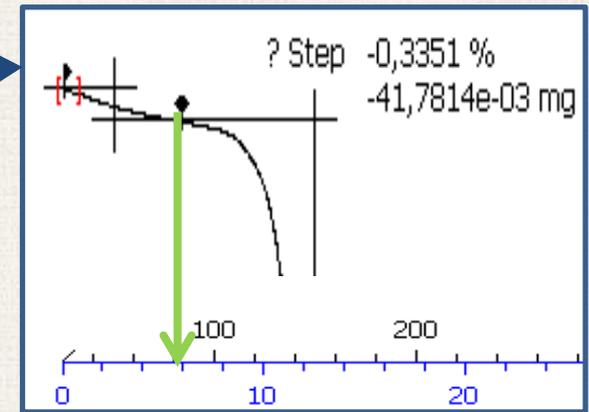
### BALANZA TÉRMICA

**LÍNEA NEGRA:** Descomposición térmica del material.

**LÍNEA ROJA:** Derivada de la anterior para el análisis (representa con mayor claridad los cambios productos).

**LÍNEA AZUL:** Diferencia de comportamiento térmico de nuestra muestra y otra muestra que no sufre ningún proceso físico-químico durante el ensayo.

- EXTRACCIÓN DE MUESTRAS INCORRECTA.
- TEMPERATURA DEL PRÓXIMO ENSAYO A 40 °C.

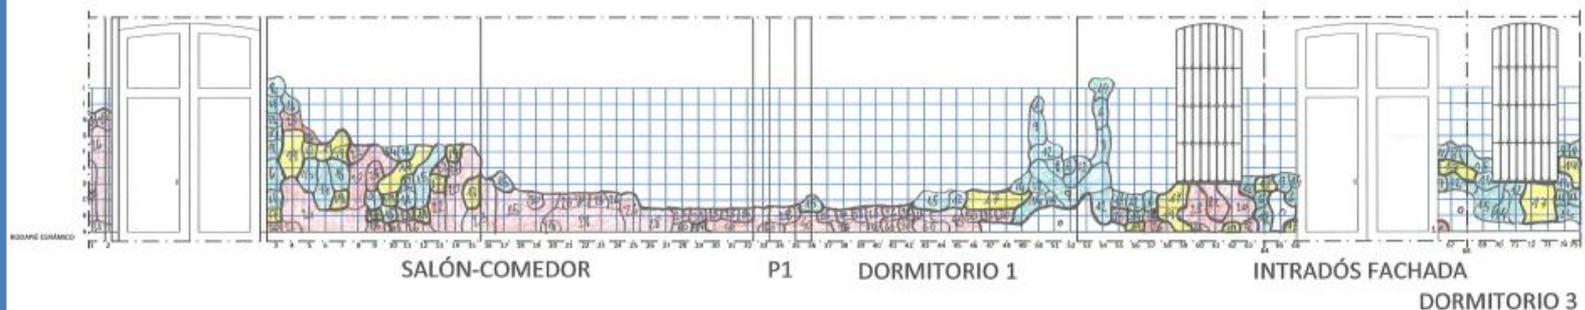
ALZADO ABATIDO PARA MAPEO EN PLANTA BAJA

0	0	0	0
0	0	0	0
0	0	0	0
0	19	0	0
19	17	22	20
14	15	20	25
14	15	20	25
14	19	20	9
26	26	26	17
26	26	26	25
6	7	8	9

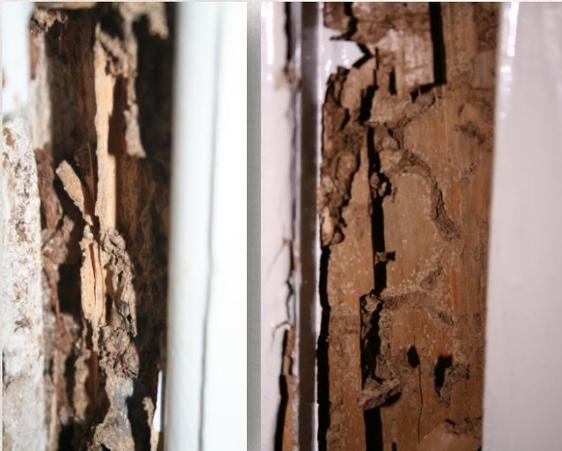
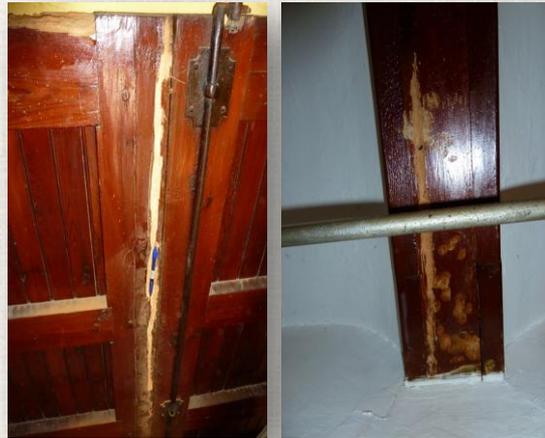
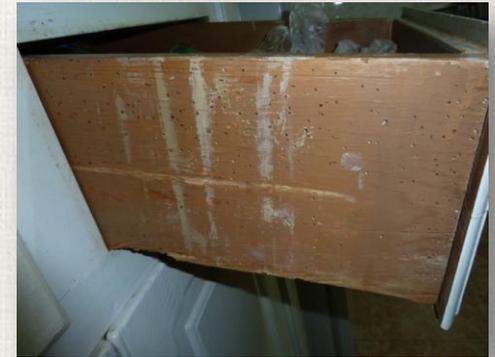
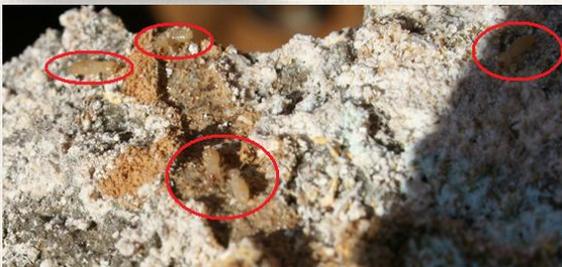
### INSECTOS XILÓFAGOS

*RETICULITERMES  
LUCIFUGUS  
ROSSI*

*HYLOTRUPES  
BAJULUS*

*ANOBIUM  
PUNCTATUM*

- Exclusión de todas las fuentes de humedad del edificio: fugas de agua, infiltraciones, condensaciones,...
- Supresión de toda madera muerta que se encuentre en el interior del edificio o en sus alrededores.
- Eliminación del papel (periódicos, revistas), de cartón y de trapos viejos. Además, el éxito de un tratamiento de barrera depende igualmente de la generalización del mismo a todo el edificio (en ningún caso deberá excluirse parte alguna) y de todas las partes colindantes: galerías, garajes, cobertizos, etc., aún cuando se encuentren alejadas del edificio principal.

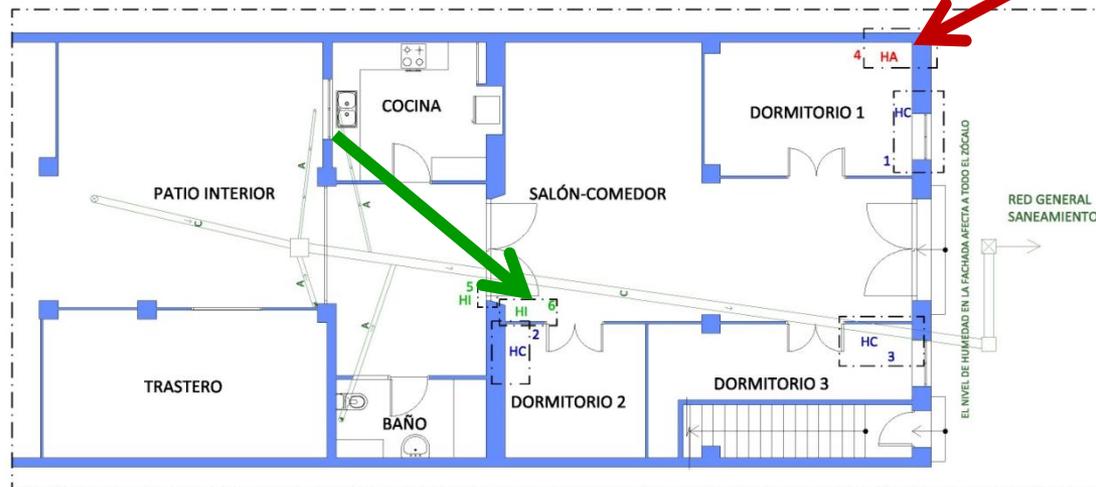
## MAPEO DE HUMEDADES

HUMEDADES CAPILARES

### DAÑOS PRODUCIDOS POR HUMEDAD

Humedades Capilares	HC
Humedad Accidental	HA
Humedad Infiltración	HI

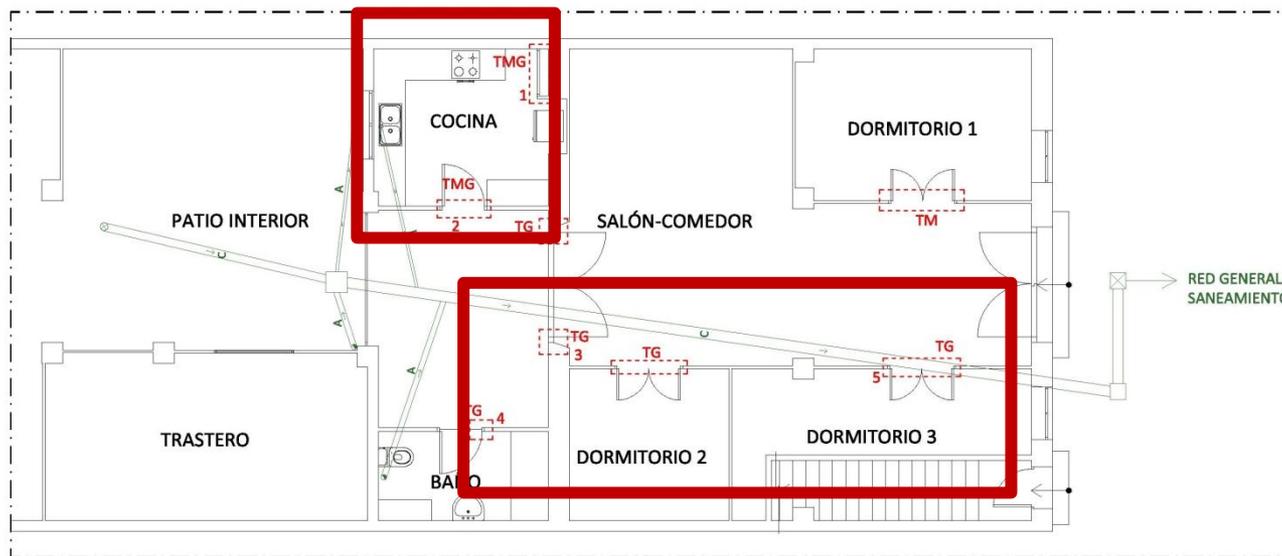
## MAPEO DE RETICULITERMES LUCIFUGUS ROSSI

### AFECCIONES TERMITAS

Nivel de ataque Moderado	TM
Nivel de ataque Grave	TG
Nivel de ataque Muy Grave	TMG

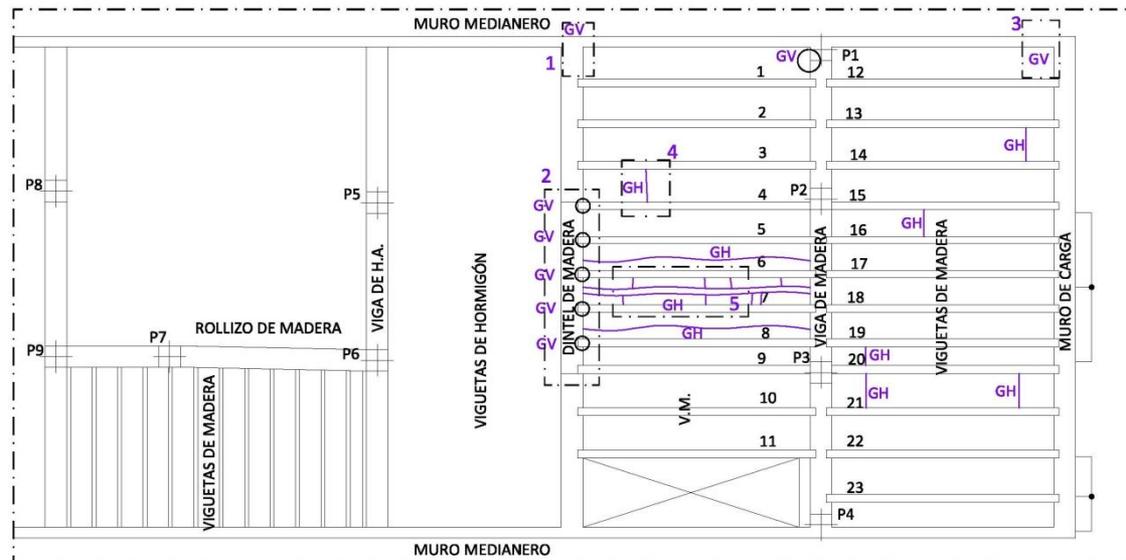
AFECCIONES GRIETAS	
Grietas en elementos Verticales	GV
Grietas en elementos Horizontales	GH

## MAPEO DE GRIETAS

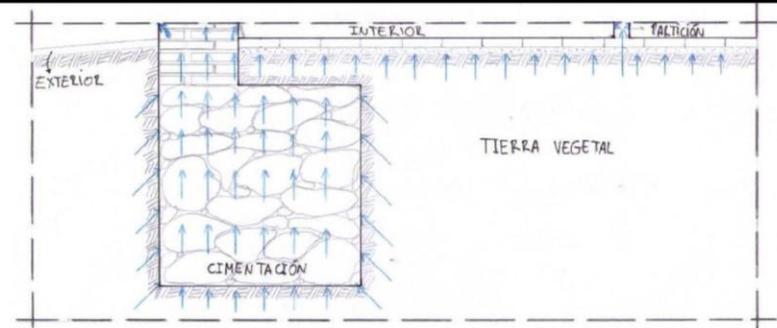
TIPO DE LESIÓN: Humedades por capilaridad en muros de carga y particiones de la vivienda.

Los paramentos más afectados presentan una decoloración de la pintura, desconchamientos de la misma y de parte del revestimiento de yeso, además de la falta de planeidad. El resto de la vivienda, como hemos visto en los mapeos de humedades, tiene un grado de humedad que en algunos puntos no se sintomatiza, pero se ha comprobado que el problema afecta a todos los paramentos.

Las causas de la humedad capilar se deben principalmente al contacto con el terreno de los muros de carga y la solera.

Los muros de carga están en contacto directo con la cimentación y esta a su vez con el terreno. Al no estar independizados, el grado de humedad del terreno es absorbido por el mortero de la cimentación que asciende por los muros de carga evidenciándose en el interior de la vivienda como muestran las imágenes.

En las particiones interiores ocurre lo mismo. En este caso, el pavimento de Planta Baja está colocado directamente sobre el terreno, transmitiéndose la humedad de este a las particiones.
