Projecte de Fi de Grau:

**PLA DIRECTOR D'INTERVENCIÓ
EN VIVENDA TRADICIONAL DEL CABANYAL,
Carrer José Benlliure N° 187**

DAVID PASCUAL PASCUAL

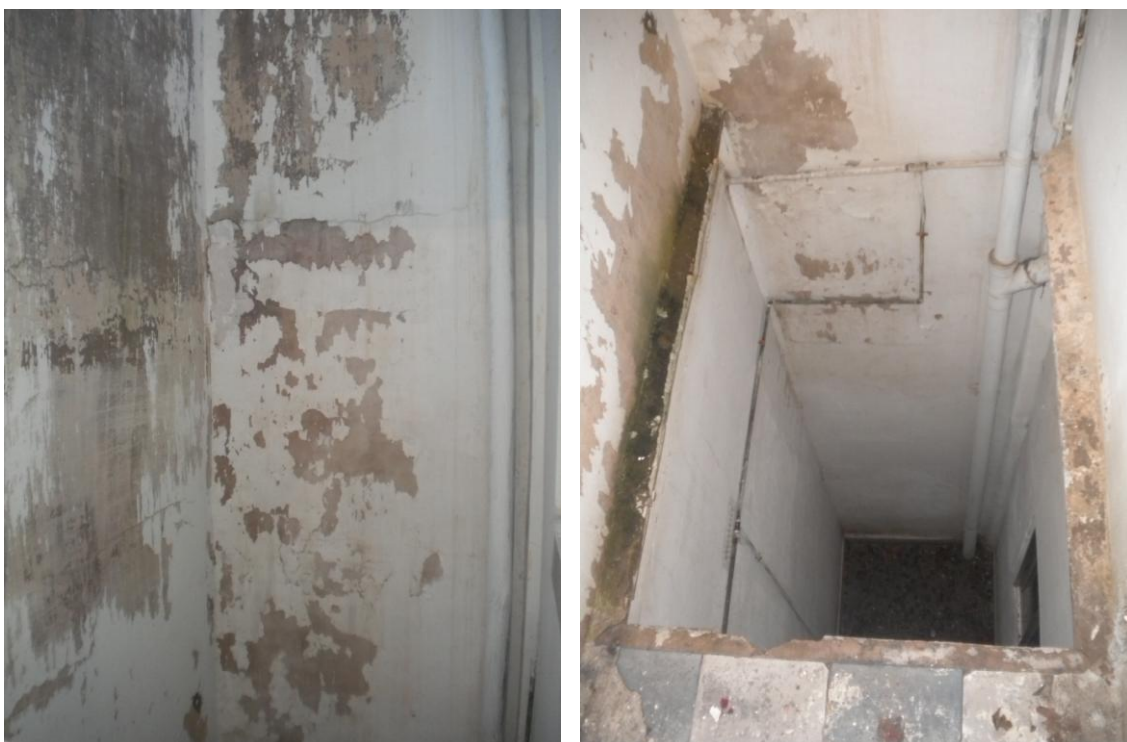
Humitats, s'aprecia com les humitats d'una paret acaben a altura del primer forjat i les altres no (foto dreta).

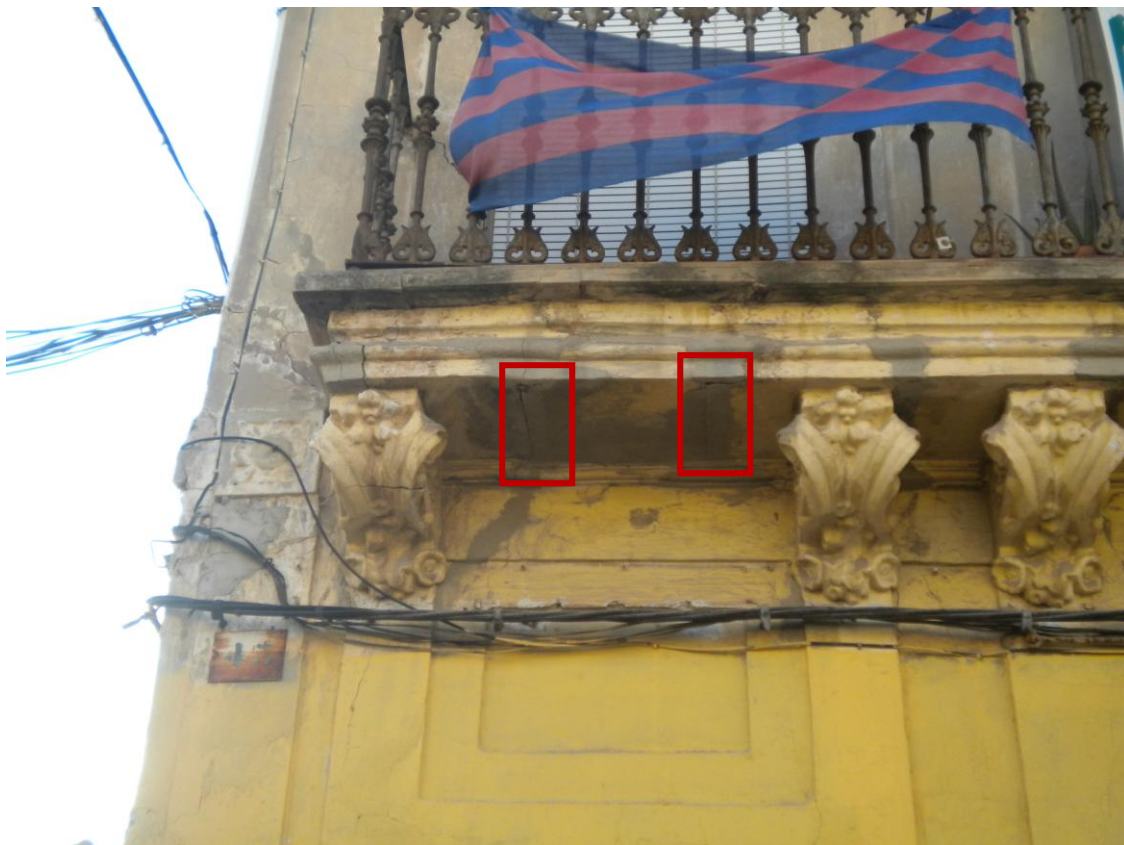
Esquerdas a la part esquerra del balcó on s'observen un poc millor les armadures prominents.

Podria disposar-se la distribució d'armadures i realitzar el balcó in situ, o col·locar una peça prefabricada, en ambdós casos les armadures perpendiculars al mur anirien encastades a aquest amb tac químic.

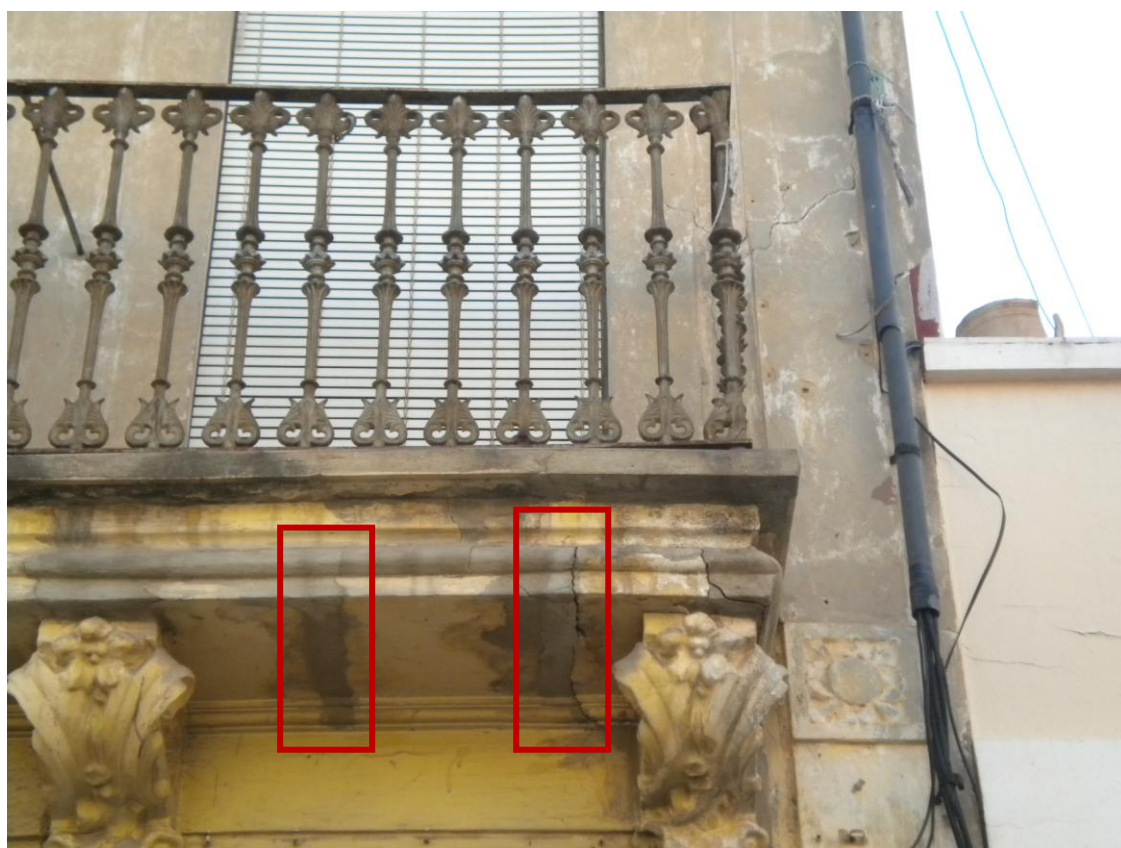
Esquerdas a la part dreta del balcó, s'aprecia la silueta de les armadures amb el color del morter de cement nou.

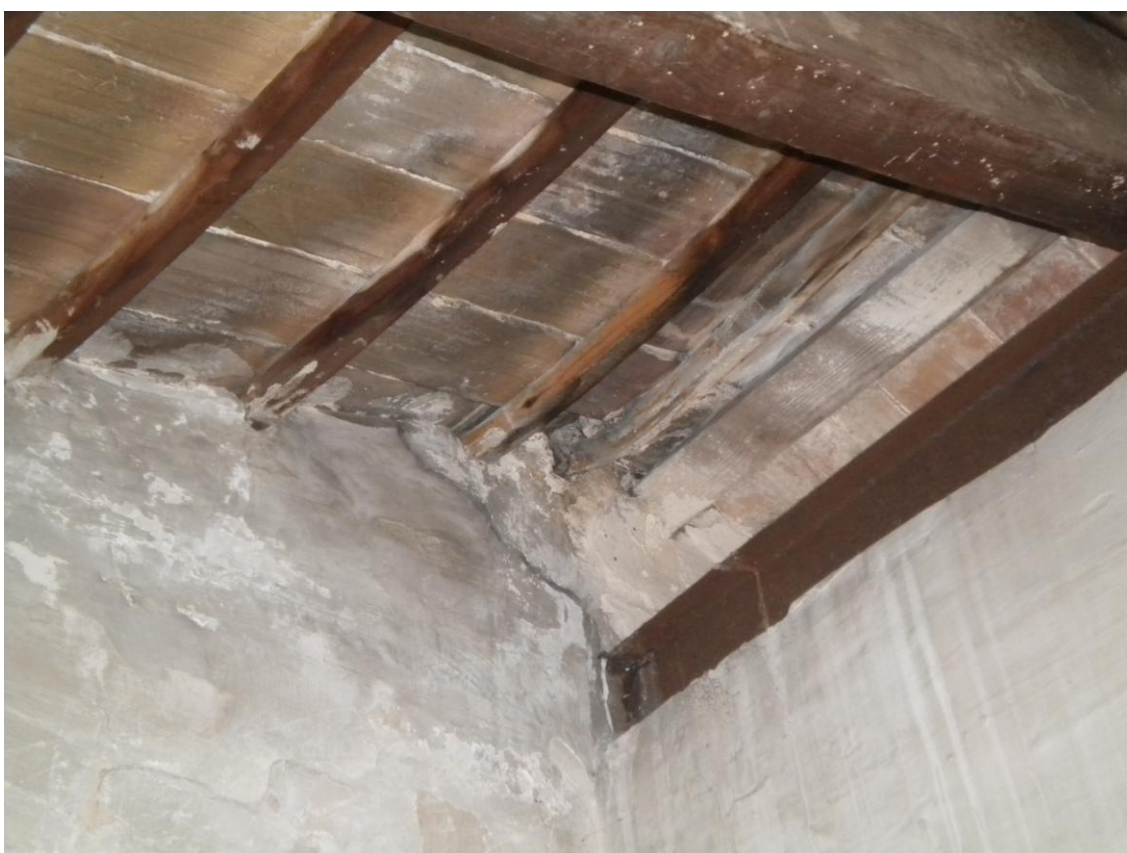
Humitats i ennegriment a la part superior del mur capcer sud.

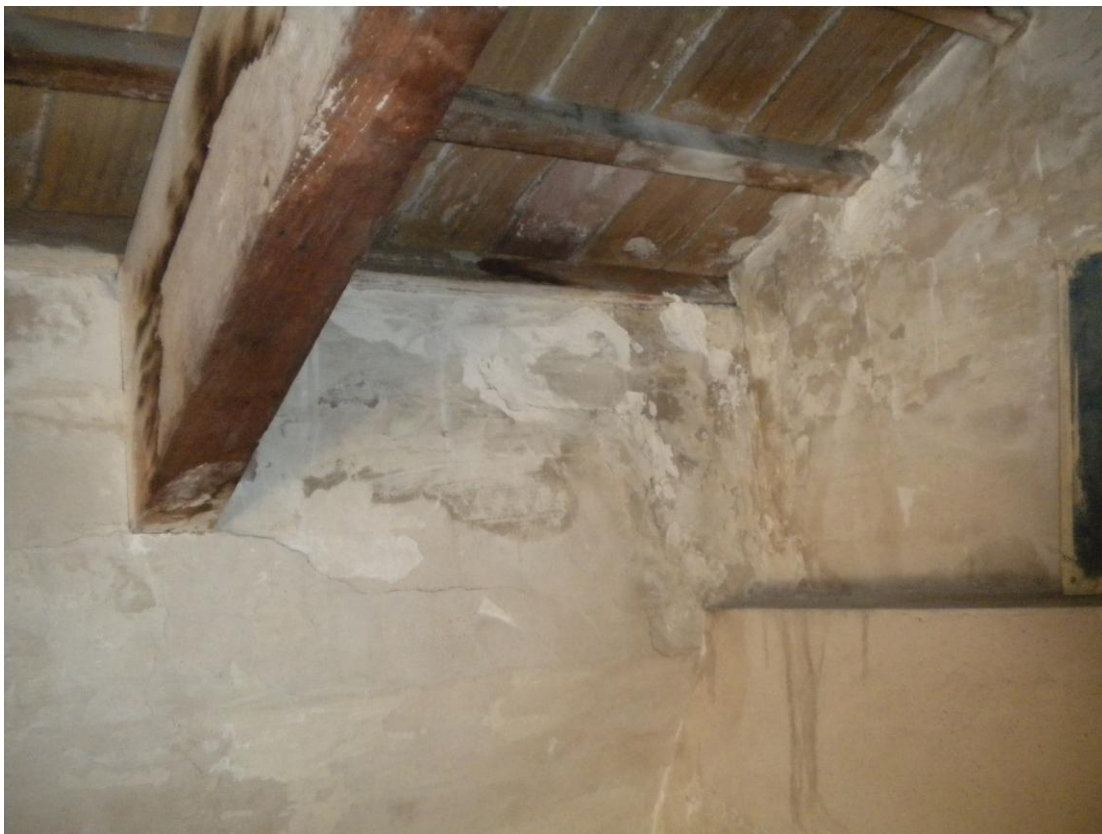
Humitats a la part superior del cantó dels murs est i sud.

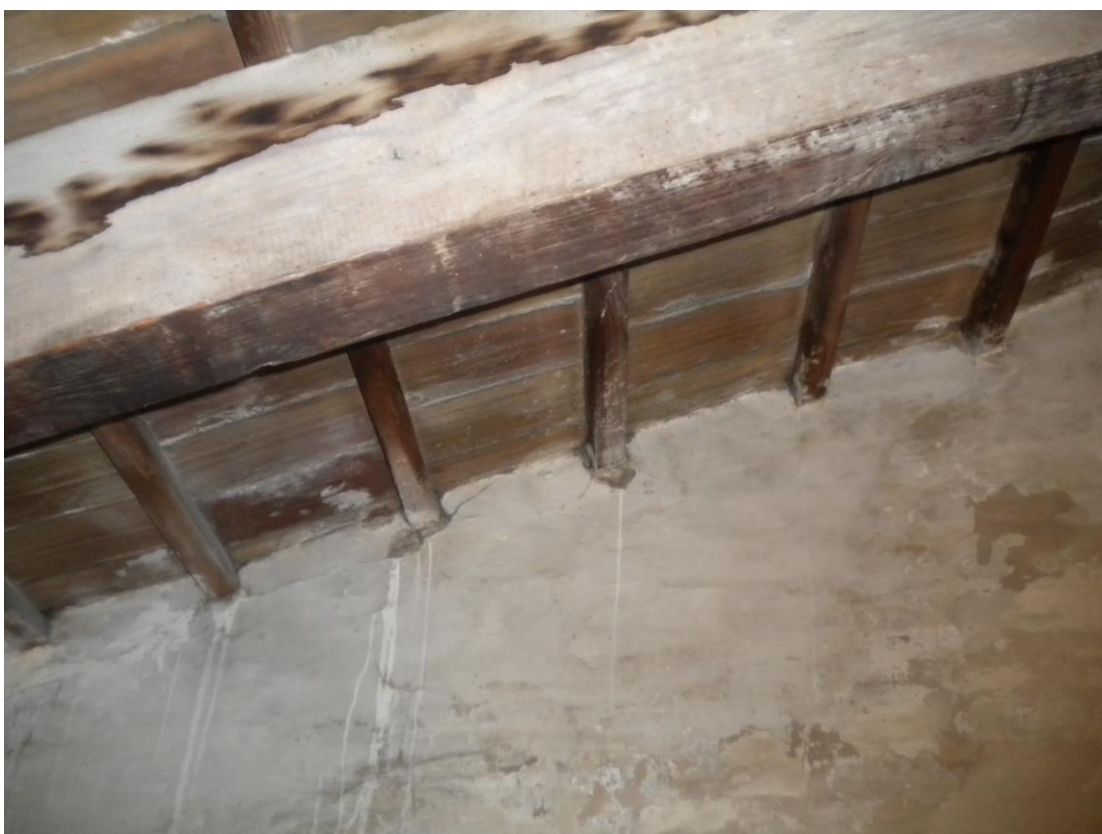
Humitats a la part superior del mur sud.

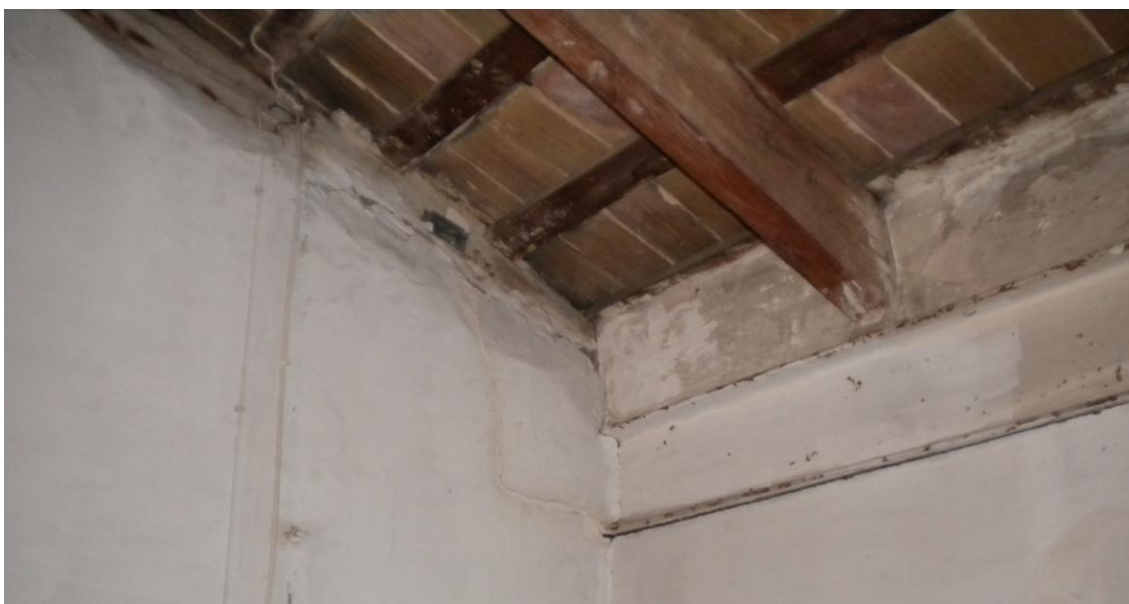
Humitats a la part superior del cantó sud-oest de la cambra.

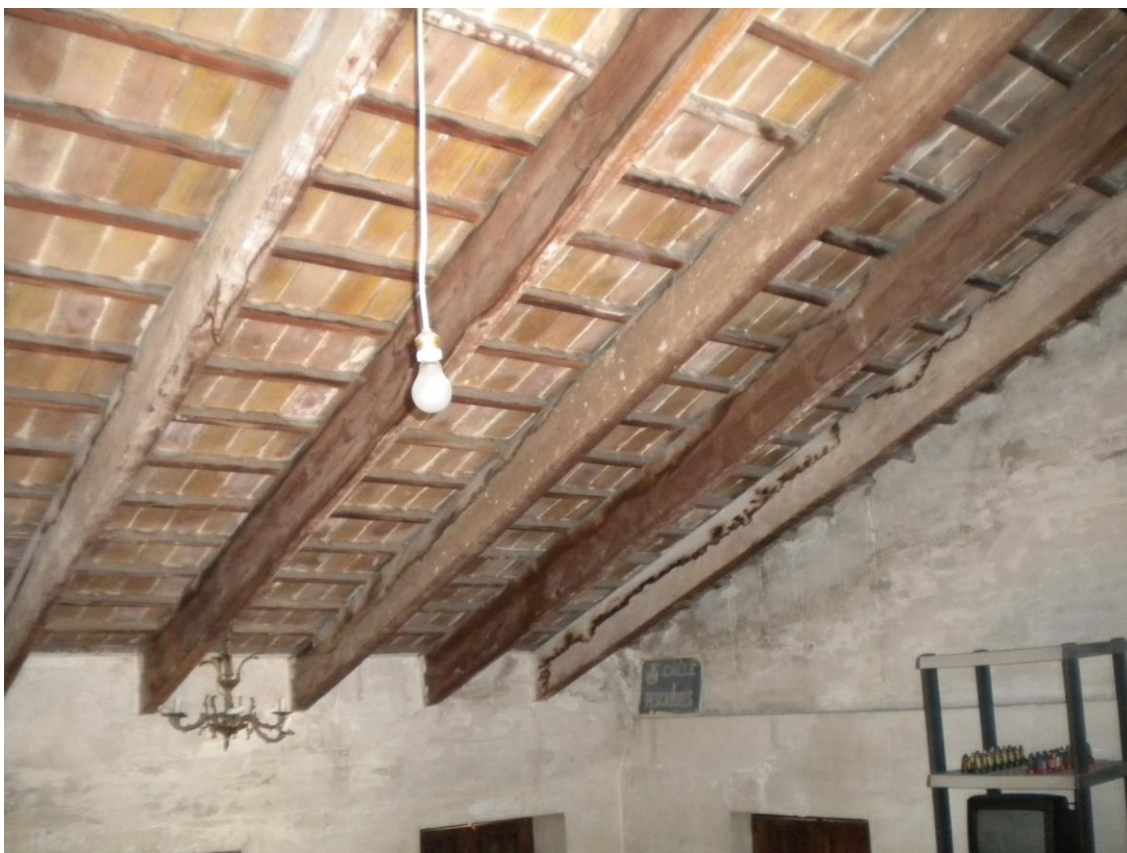
Humitats a la part superior dels murs sud i est.

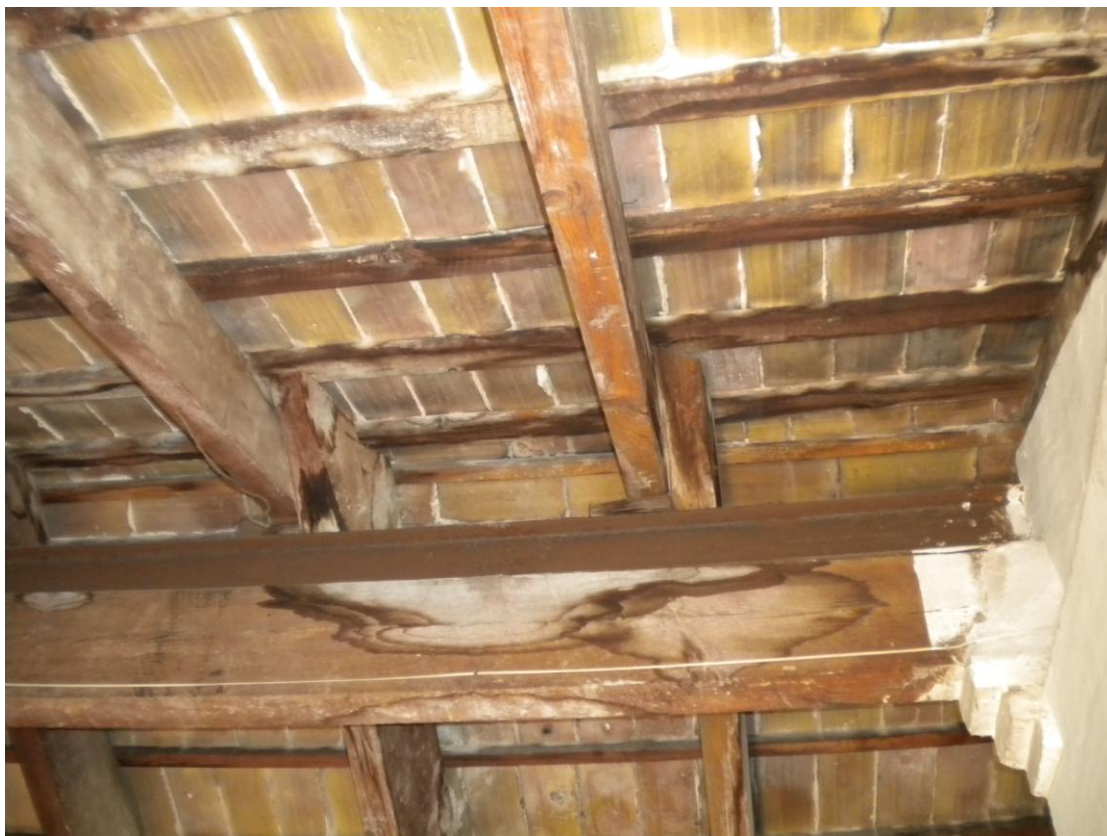
La lesió ve produïda per la fallada d'estanqueïtat de les parts superiors de la coberta. Les capes superiors no són impermeables i provoquen pèrdues i filtracions d'aigua que banyen les bigues de coberta.

Taques per humitat als elements estructurals de coberta, zona del carener.

L'actuació corresponent seria reparar la coberta en tota la seva superfície, ja que tota l'estructura de fusta està afectada per aquestes humitats. En principi, semblen la majoria de elements llenyosos en bones condicions, però s'hauria de valorar si algun necessita ser substituït per aquest motiu, i les capes superiors reconstruïdes. Mantenir la llosa de maons que està a sobre dels cabirons o substituir-la per taulers de fusta hidròfugs, col·locar una membrana impermeabilitzant, damunt d'aquesta una capa d'aïllament tèrmic, una capa de morter i a sobre les teules àrabs, col·locant com a cobertores les que estaven com a canals i al contrari. (consultar detall següent).

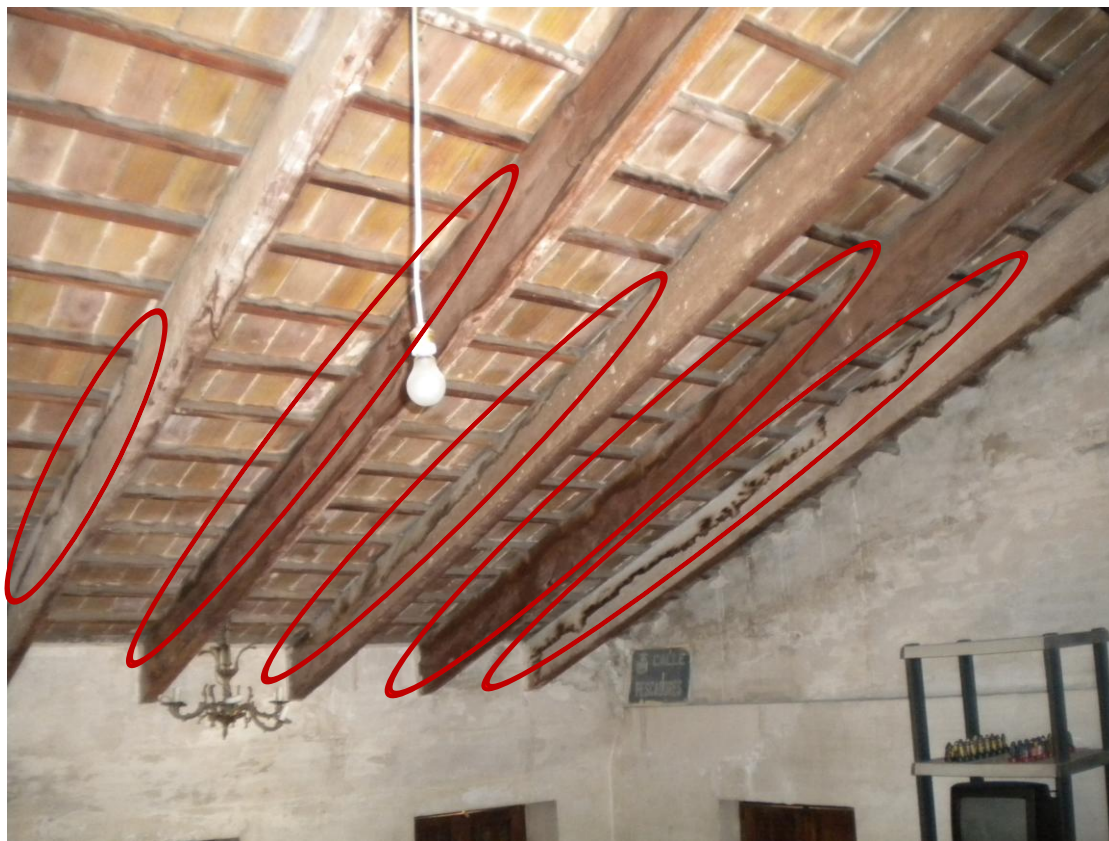
Taques per humitat als elements estructurals de coberta.

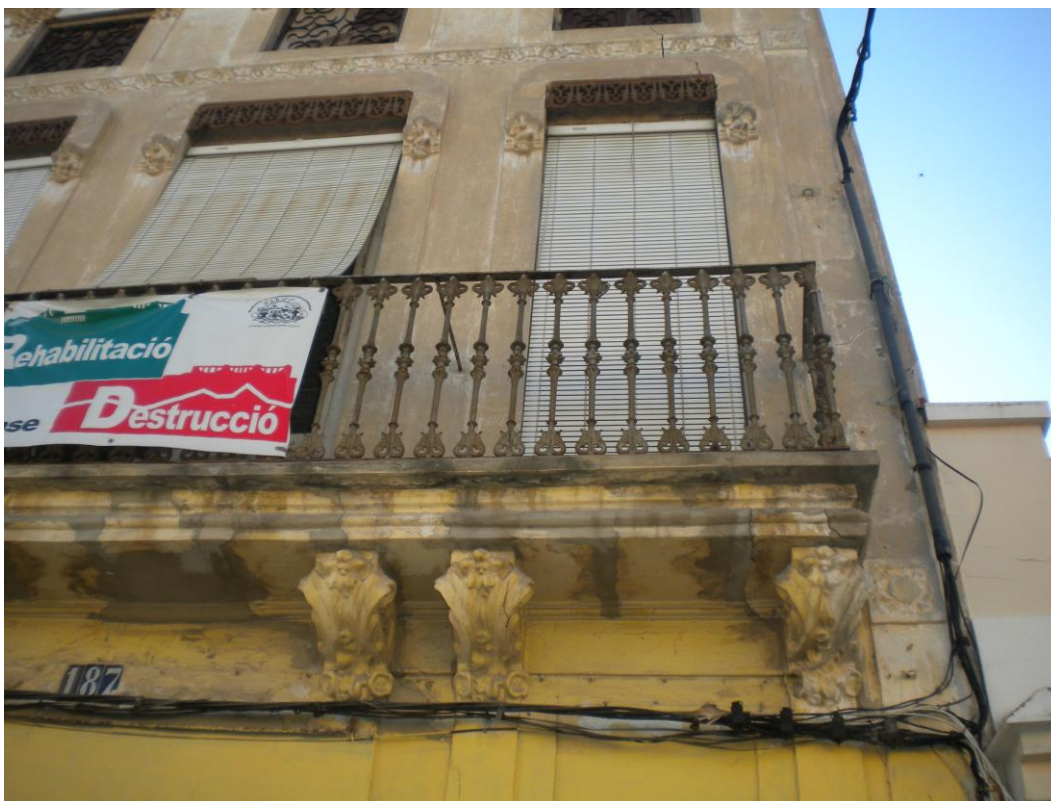
Gran quantitat de cables a la façana principal (est).

Els cables haurien de col·locar-se, sempre que siga possible, per baix de terra, i els que no, recollir-los ocults dins d'unes guies, així com les caixes de registre que haurien d'estar ocultes. Quant a les faroles, llevar-les de les façanes i col·locar-les a peu de carrer amb un màstil.

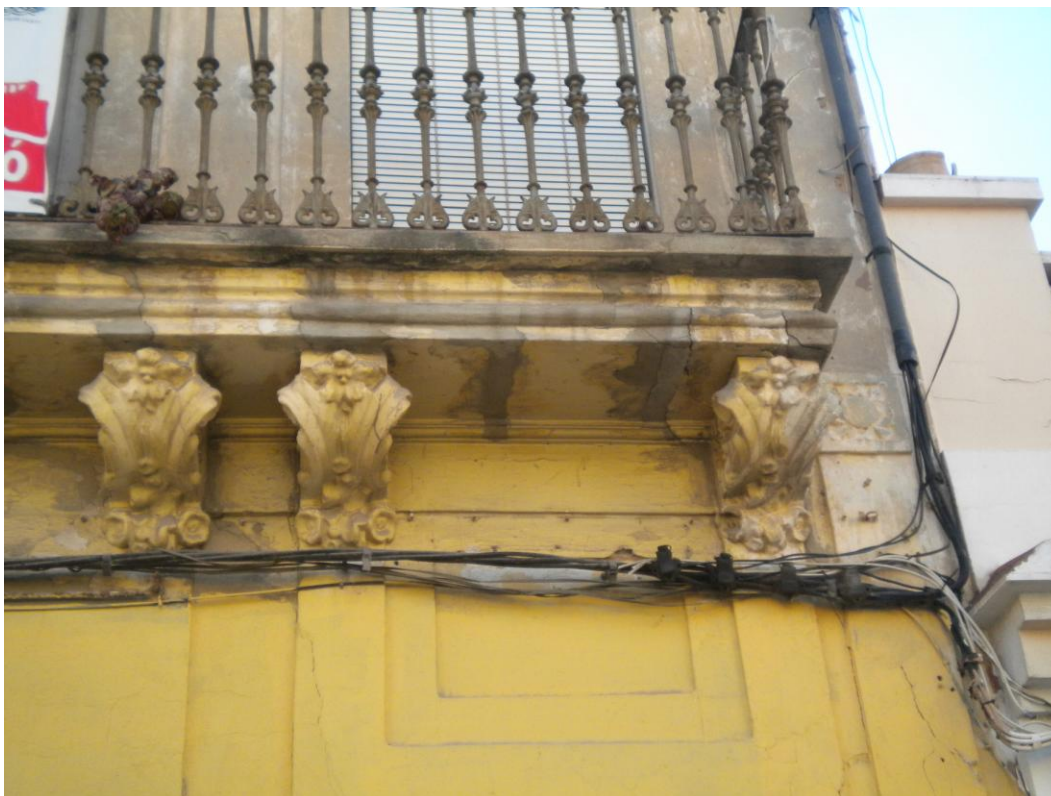
Gran quantitat de cables a la façana principal (est).

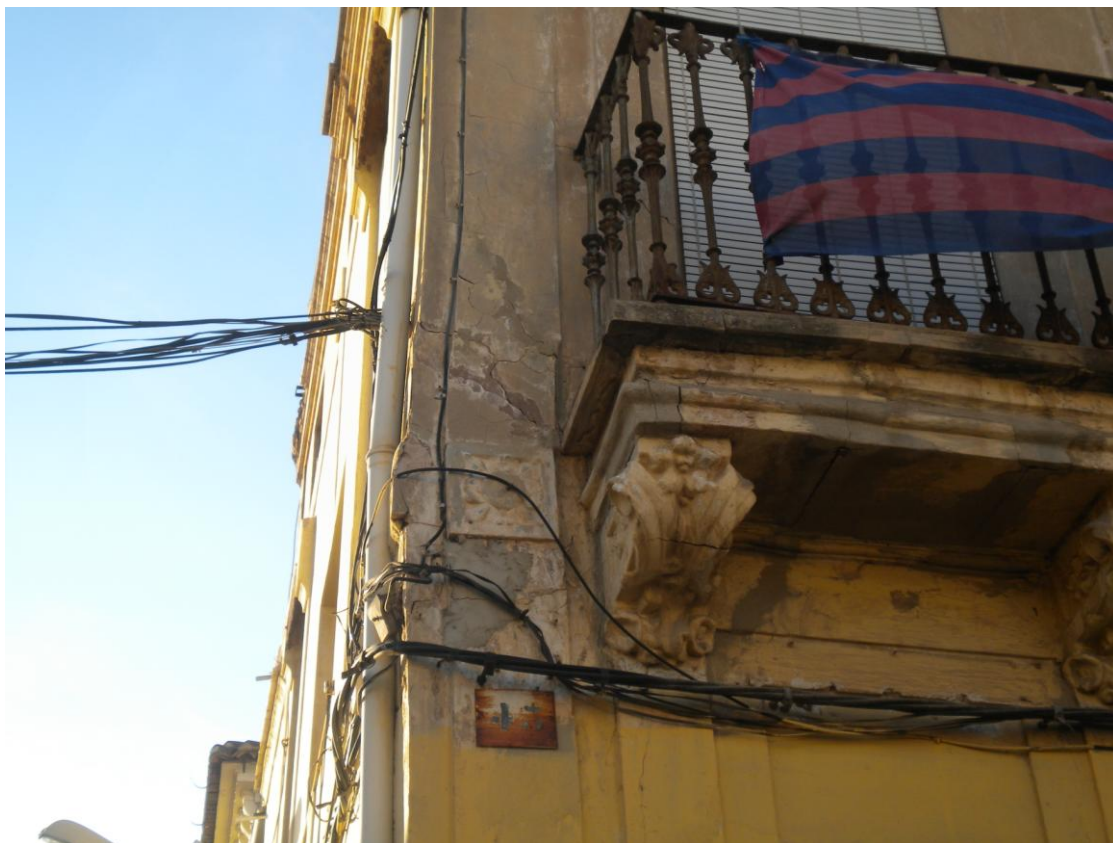
Cables a la façana principal, i cables que arriben a aquesta.

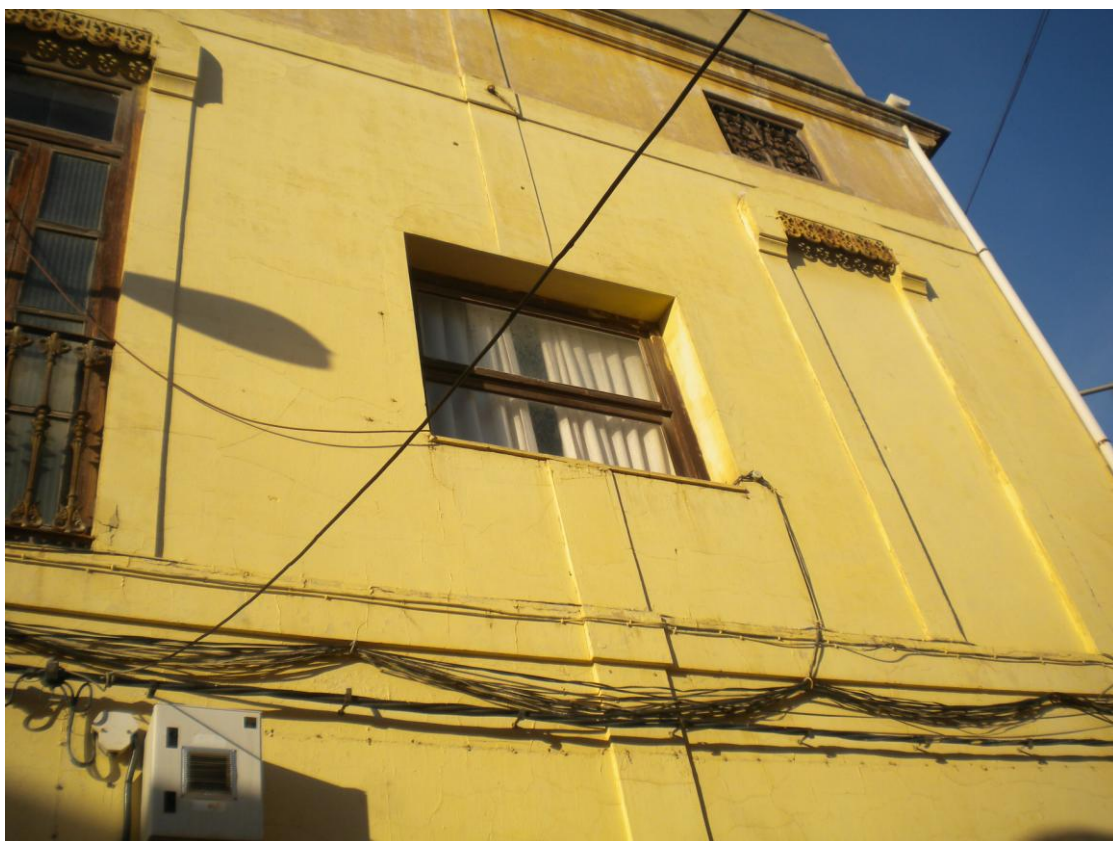
Quantitat de cables i caixa a la façana sud, cables que arriben a questa, cables desordenats.

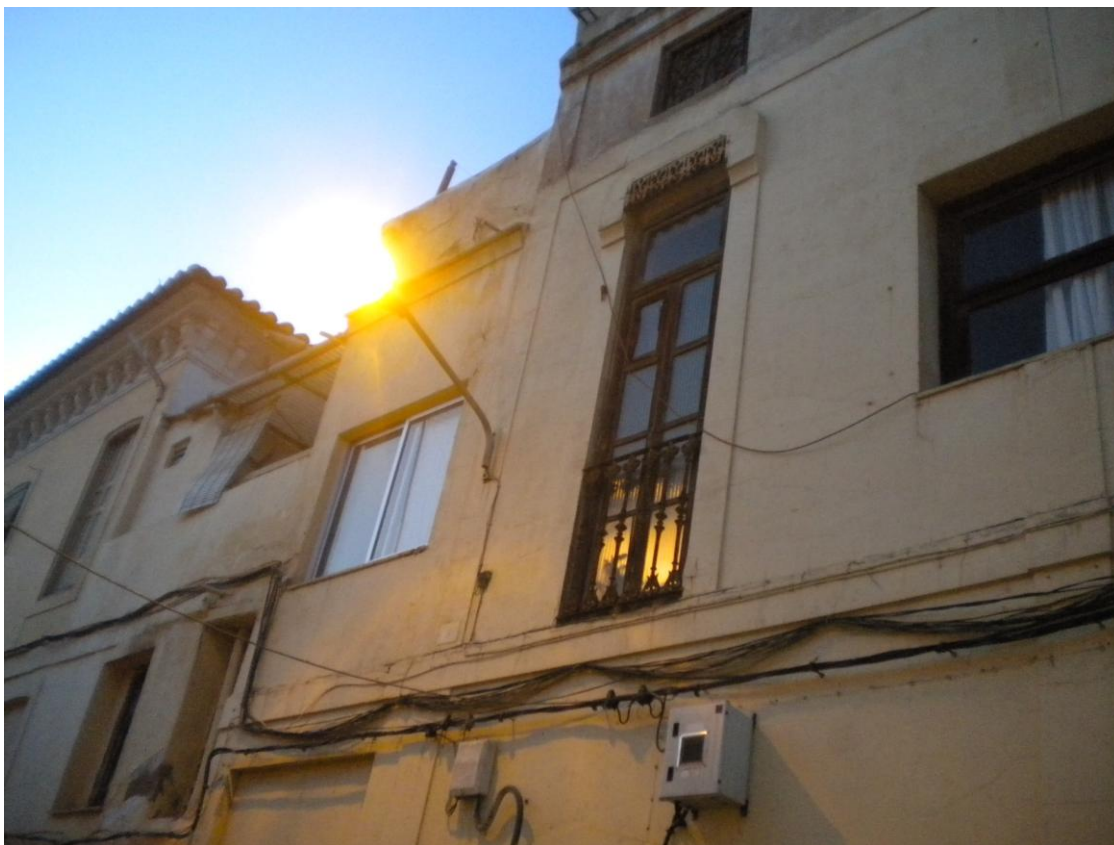
Cables, faròla il·luminada i caixes de registre a la façana sud.
