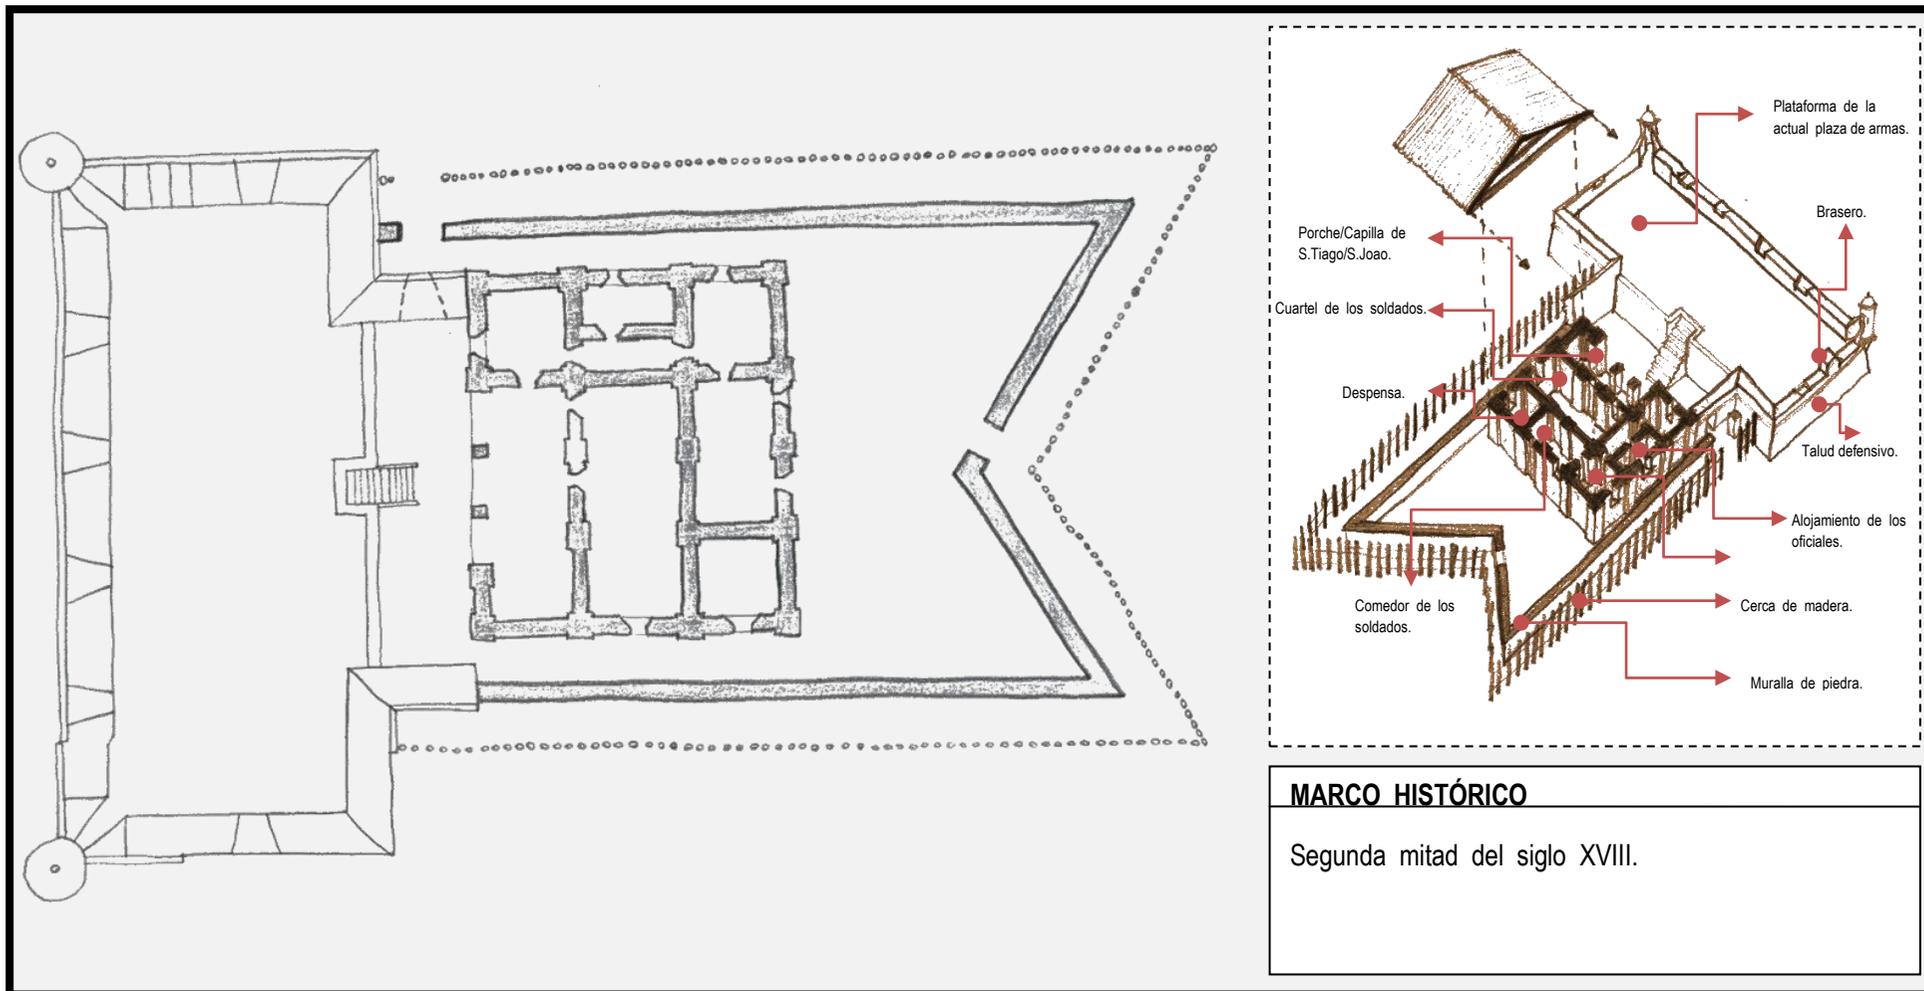
Los muros de carga del cuartel están hechos de piedra cálcica argamasada, intercalando en el muro pilastras con función estructural (Soporte de la cubierta sigue siendo de madera).

La plaza de armas pasó de tener 100m<sup>2</sup> a 250m<sup>2</sup>, construida en piedra granítica argamassada, ladrillos macizos de arcilla en las garitas y tapia militar en el parapeto de la muralla de piedra granítica argamasada. Cambió la configuración arquitectónica del cuartel, la forma de la cerca perimetral, y el número de escalones en la escalera se establecieron en 11.

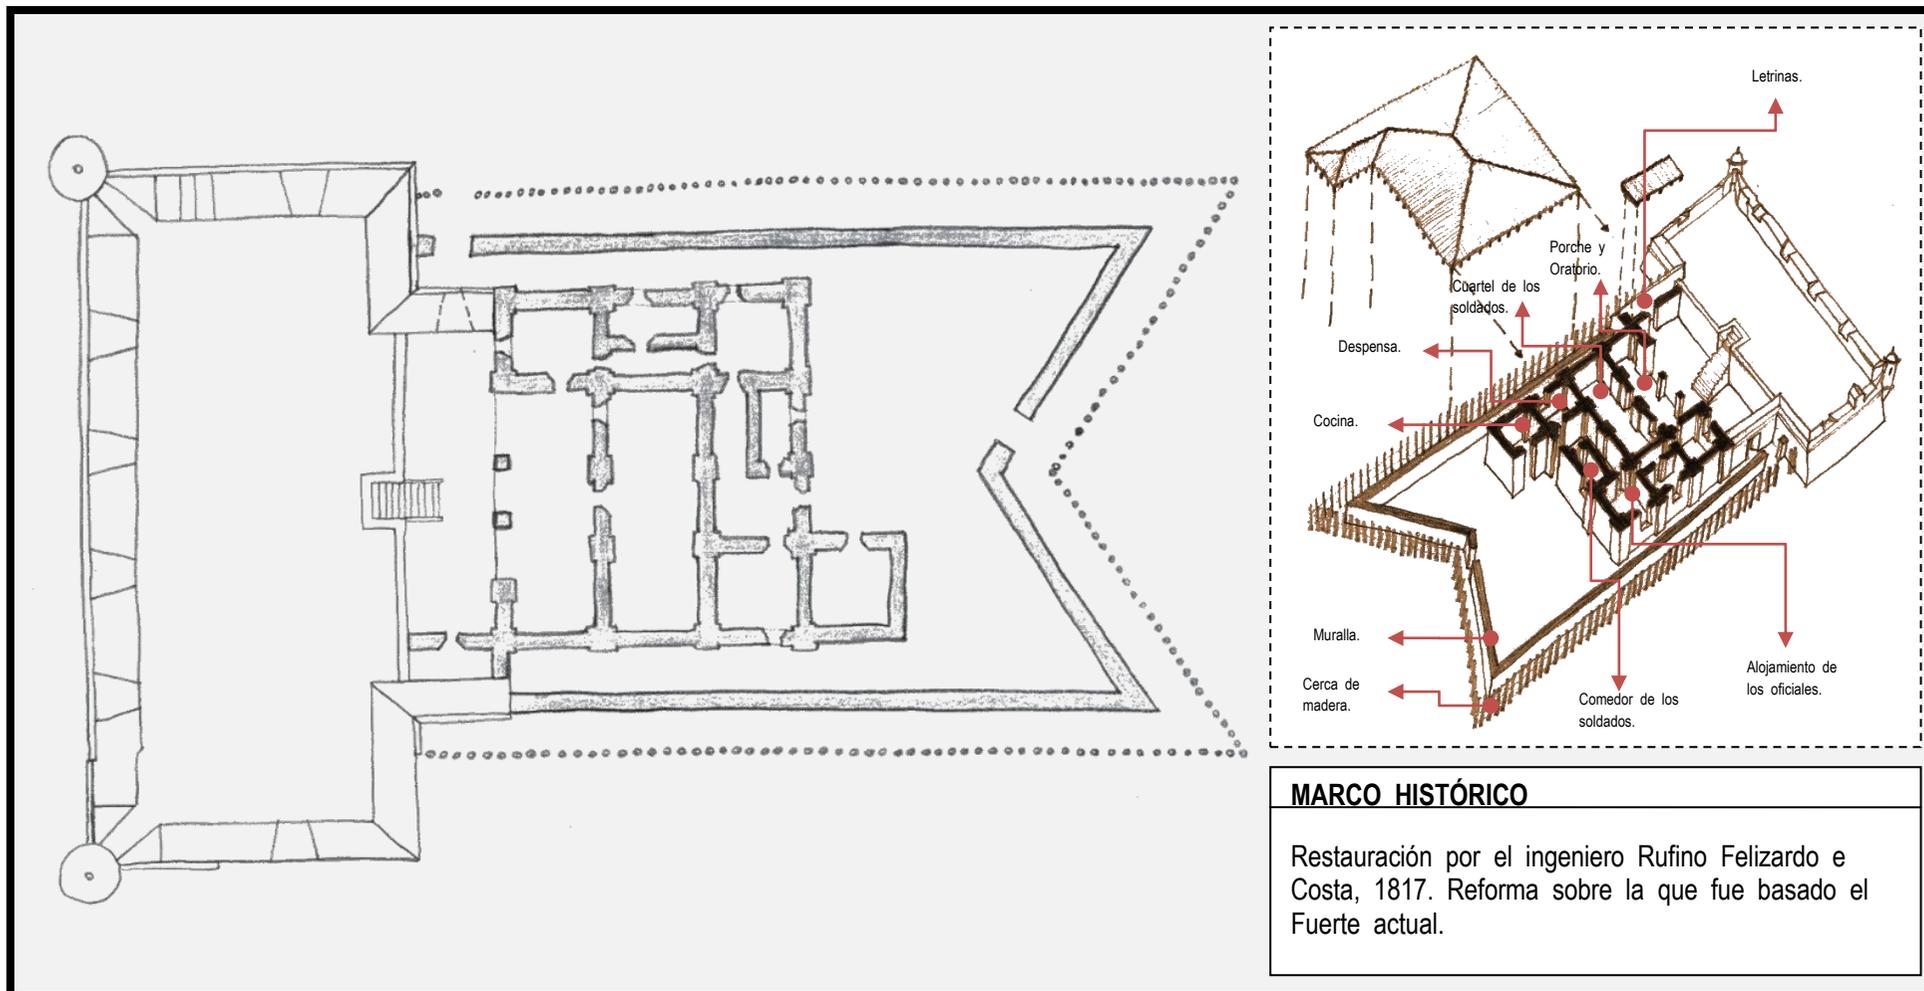
Los muros de carga del cuartel están hechos de piedra cálcica argamasada, intercalando en el muro pilastras con función estructural (Soporte de la cubierta sigue siendo de madera).

La cubierta pasó de dos aguas a una cubierta poligonal construida con cercha palladiana de madera y tejas cerámicas. Se le añadió un habitáculo para uso sanitario con letrinas (cubierta a un agua en dirección al área de transición). Así, también cambió la configuración arquitectónica del cuartel.

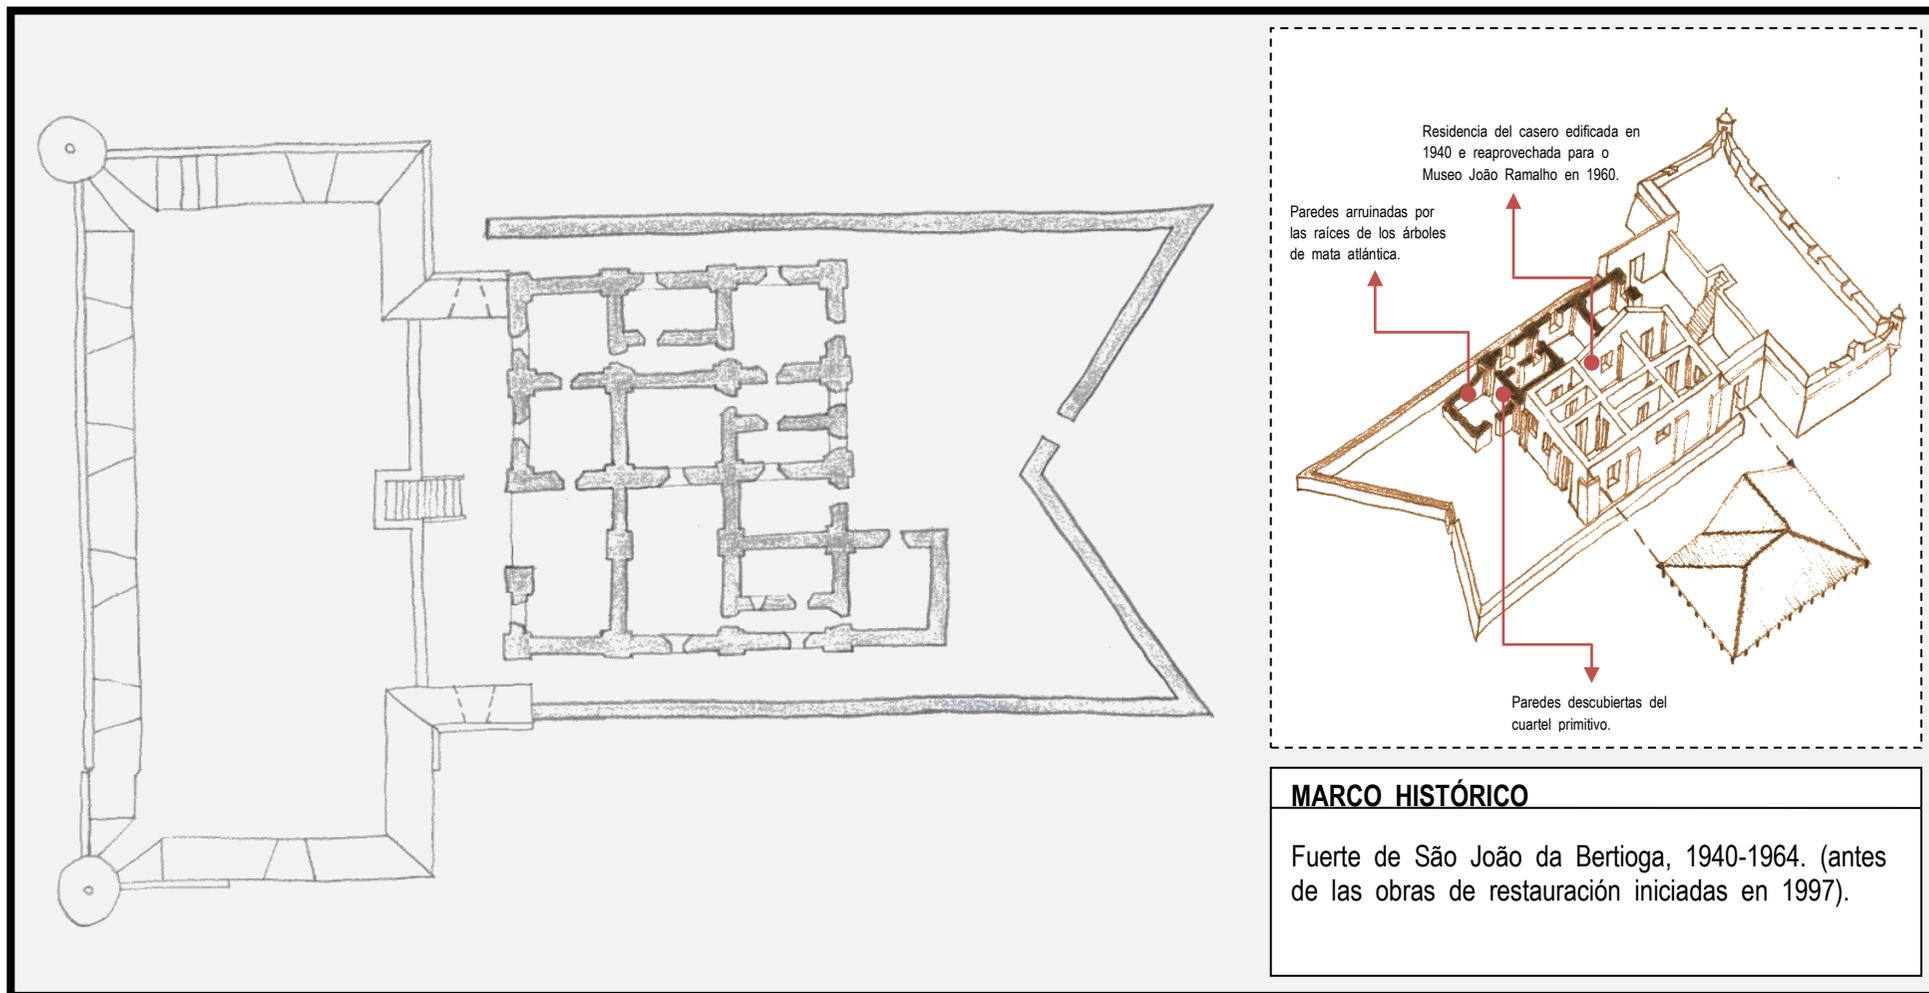
Los muros de carga del cuartel son de piedra cálcica argamasada, intercalando pilastras en la parte en ruinas por las raíces (soporte de la cubierta de madera. Esta cubierta se sustituyó por la de estructura metálica actual con cabrios y ripas de madera.
