TESI FINALE DI LAUREA

**RECUPERO E CONSERVAZIONE DI UN EDIFICIO RURALE COSTRUITO IN
MURATURA**

J. Héctor Martínez

El presente proyecto se basa en la rehabilitación y cambio de uso de un edificio agrario construido en muro de mampostería de acuerdo con la normativa sísmica italiana.

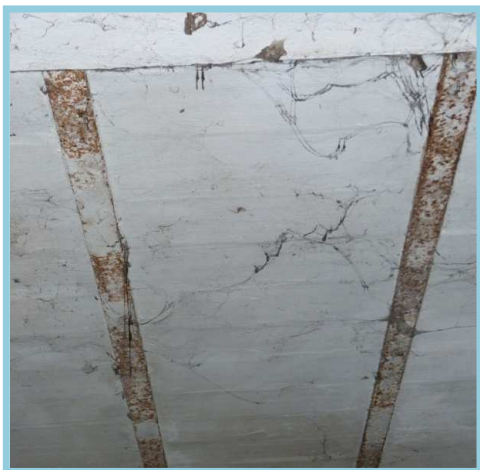
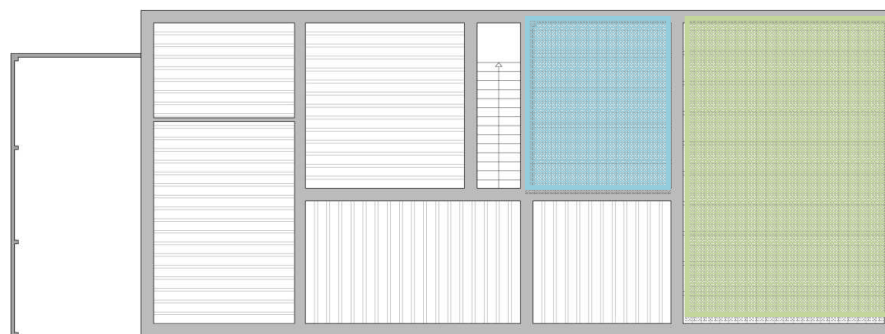
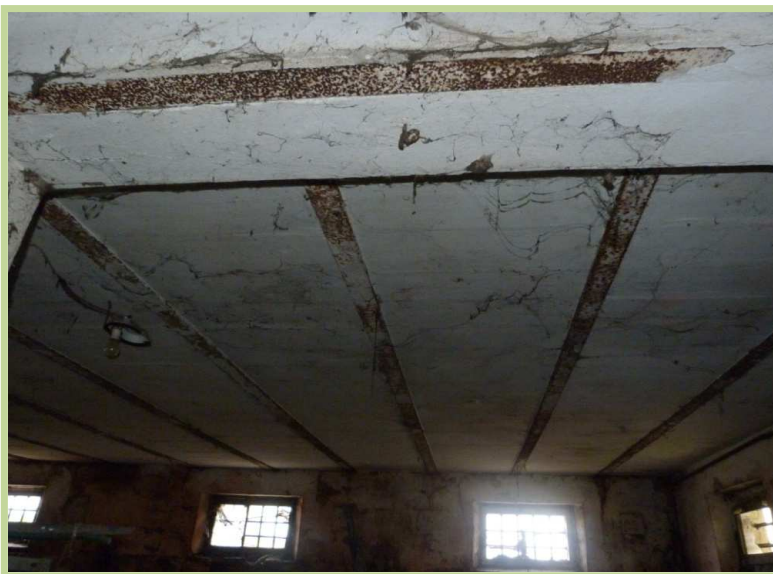
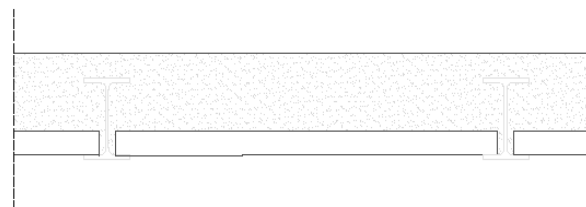
Strutture orizzontali

Emilia Romagna	Comune di Cesenatico Frazione Sala
Tipologia n.1	Strutture Orizzontali SOLAIO IN FERRO E LATERIZIO
CARATTERISTICHE DEL SOLAIO	
ELEMENTI COSTITUTIVI	IPOSTESI INTONACO
Materiale: putrelle in ferro, tavelloni in laterizio, caldana di calcestruzzo, rete elettrosaldata (ipotesi) Lavorazione: in opera	Tipo: cementizio Funzione: finitura dell'intradosso
Dimensione: 30 cm Stato di conservazione e qualità: discreto	Stato attuale: mancante in parte Stato di conservazione e resistenza: fessurato
POSA IN OPERA DEGLI ELEMENTI Orditura

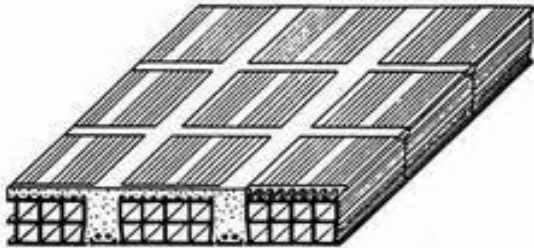
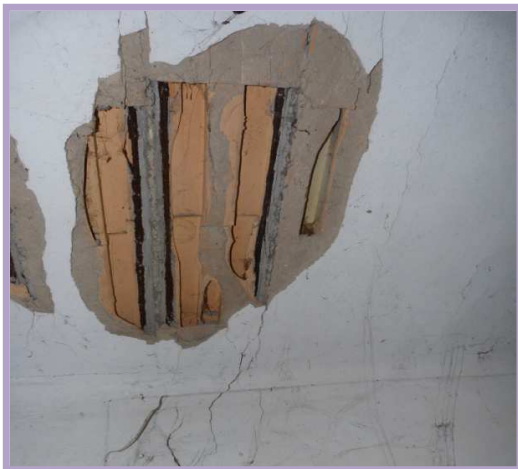
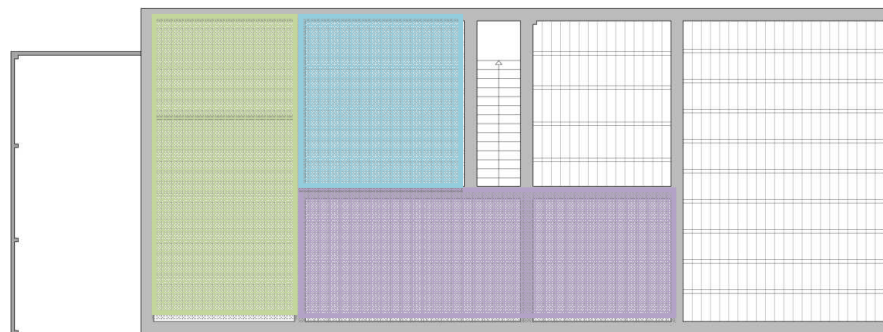
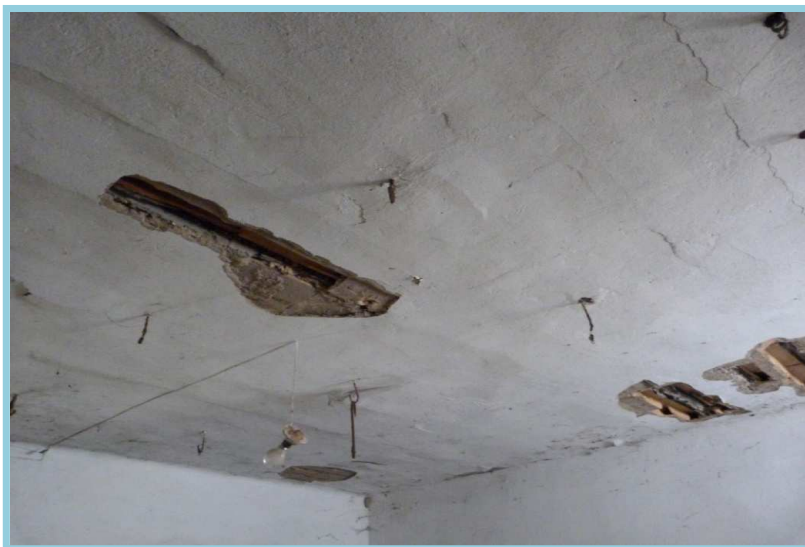
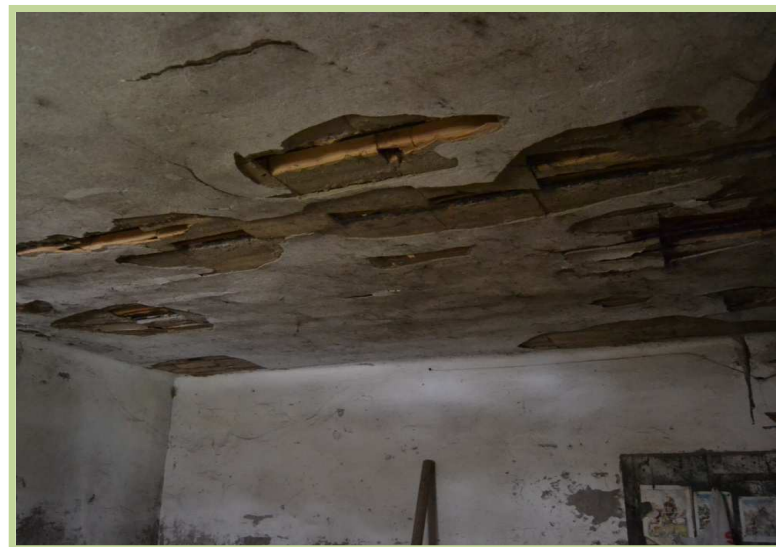
Strutture orizzontali

Emilia Romagna	Comune di Cesenatico Frazione Sala
Tipologia n.2	Strutture Orizzontali SOLAIO IN C.A. E LATERIZIO
CARATTERISTICHE DEL SOLAIO	
ELEMENTI COSTITUTIVI	IPOTESI INTONACO
Materiale: travetti in cemento armato, tavelle in laterizio Lavorazione: in opera	Tipo: cementizio Funzione: finitura dell'intradosso
Dimensione: 30 cm Stato di conservazione e qualità: scadente	Stato attuale: mancante in parte Stato di conservazione e resistenza: fessurato
POSA IN OPERA DEGLI ELEMENTI Orditura

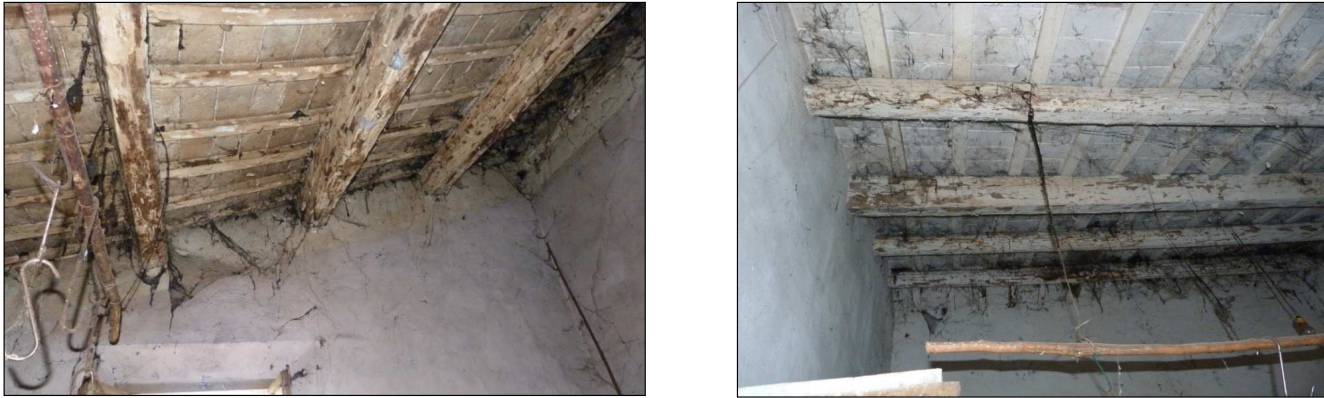
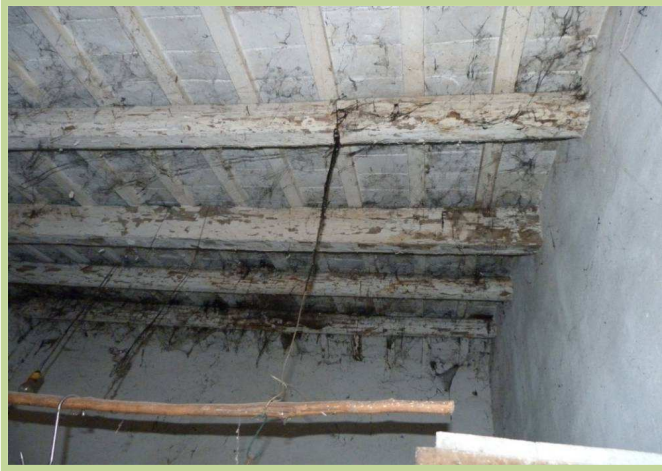
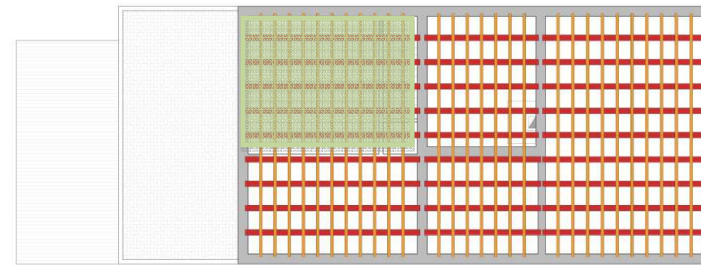
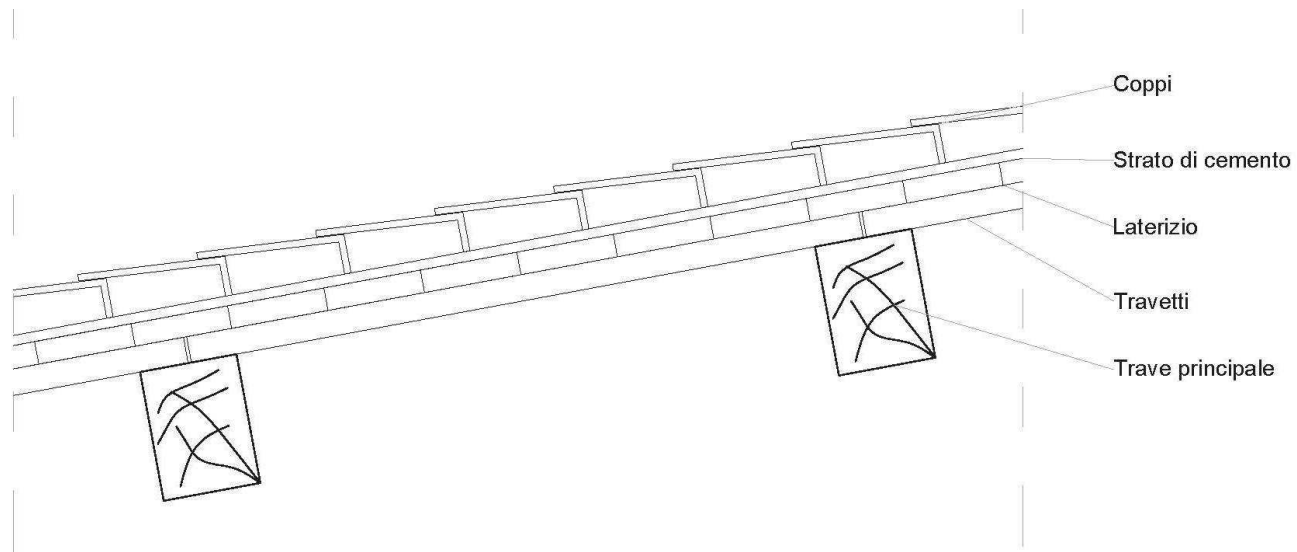
Copertura

Emilia Romagna	Comune di Cesenatico Frazione Sala
Tipologia n.1	Strutture Orizzontali COPERTURA IN LEGNO
CARATTERISTICHE DELLA COPERTURA	
ELEMENTI COSTITUTIVI	RIVESTIMENTO
Materiale: travi principali, travetti, tavelle Lavorazione: in opera	Tipo: coppi in laterizio Funzione: protezione
Dimensione: 50 - 60 cm Stato di conservazione e qualità: scadente	Stato attuale: mancante in parte Stato di conservazione e resistenza: fessurato e in parte danneggiato
POSA IN OPERA DEGLI ELEMENTI Orditura

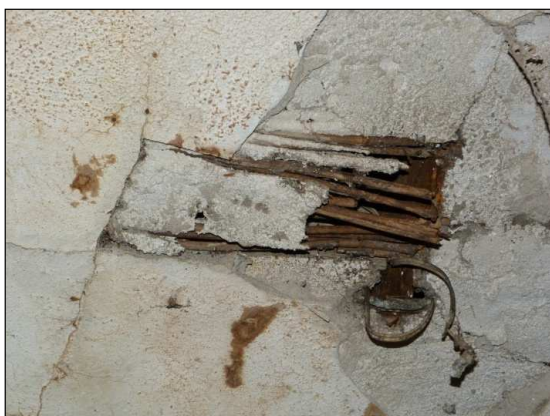
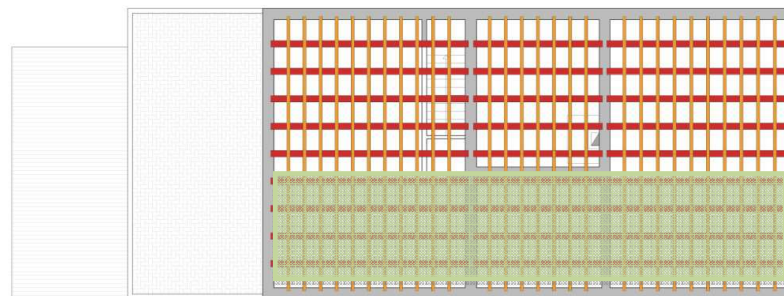
Strutture verticale

Emilia Romagna	Comune di Cesenatico Frazione Sala
Tipologia n.3	Strutture Orizzontali CONTROSOFFITTO IN INCANNUCCIATO E LEGNO
CARATTERISTICHE DEL SOLAIO	
ELEMENTI COSTITUTIVI	IPOTESI INTONACO
Materiale: intradosso in incannucciato, tavolato in legno, malta a base di gesso Lavorazione: in opera	Tipo: gesso Funzione: finitura
Dimensione: 10 cm Stato di conservazione e qualità: fessurato secondo una griglia definita	Stato di conservazione: fessurato e in parte mancante

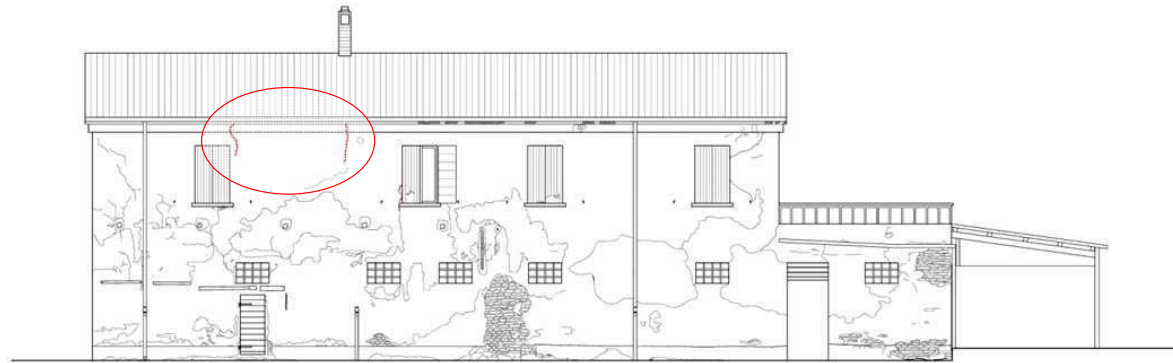
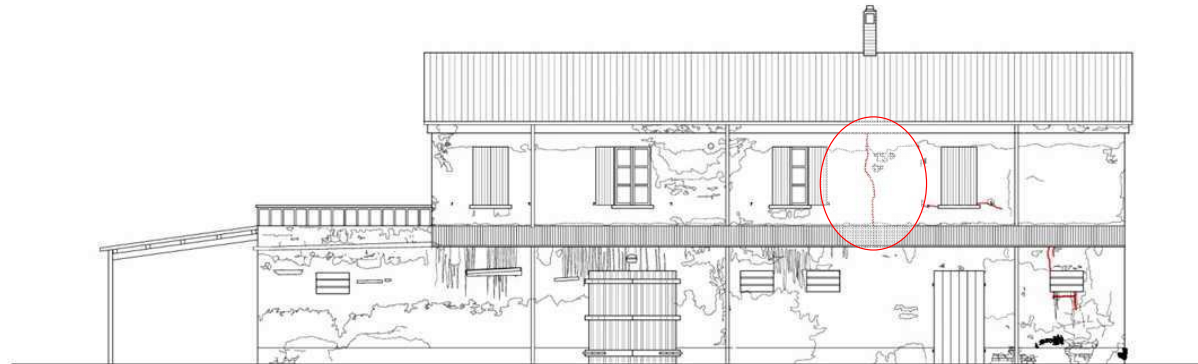
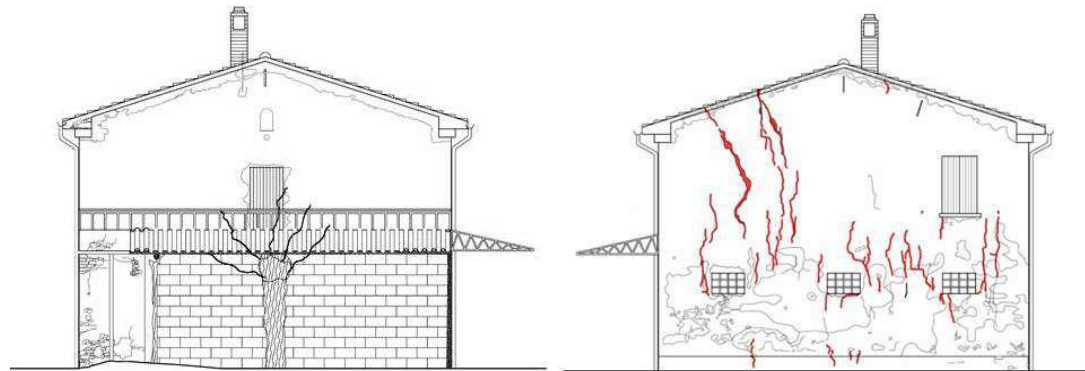
LESIONI

Si è trovata una grande presenza di crepe su tutte le facciate dell'edificio, come mostrato nelle immagini seguenti.

Scuci e cucì per una larghezza di 40-50 cm a cavallo delle lesioni impiegando materiale analogo a quello del muro originario. Fate in modo che il legame adeguato si svolga tra i due materiali.

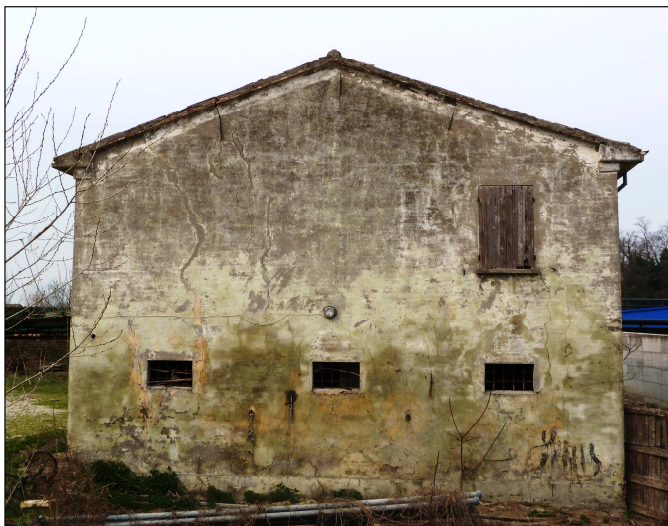
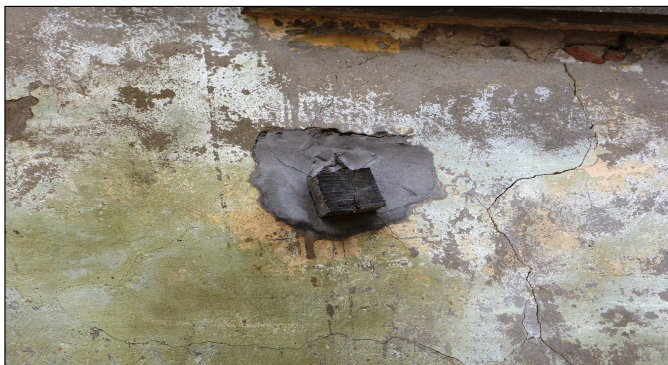
RATTOPPI

Abbiamo trovato alcune crepe che sono state coperte.

Forse in qualche piccola riabilitazione in precedenza.

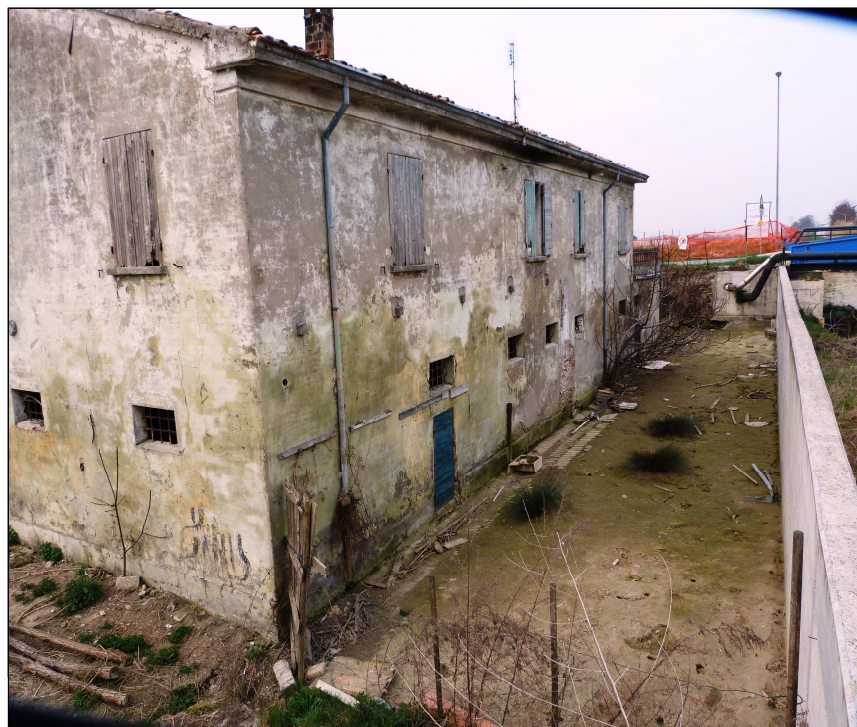
In particolare sul lato nord corrisponde alle vecchie travi di un portico che attualmente non esiste.

Come si vede nella foto qui sotto.

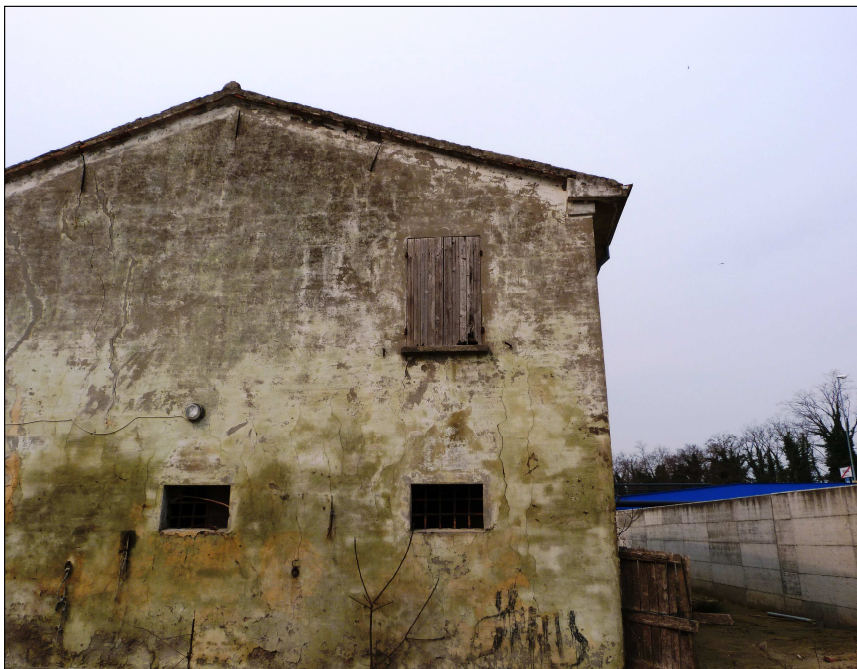
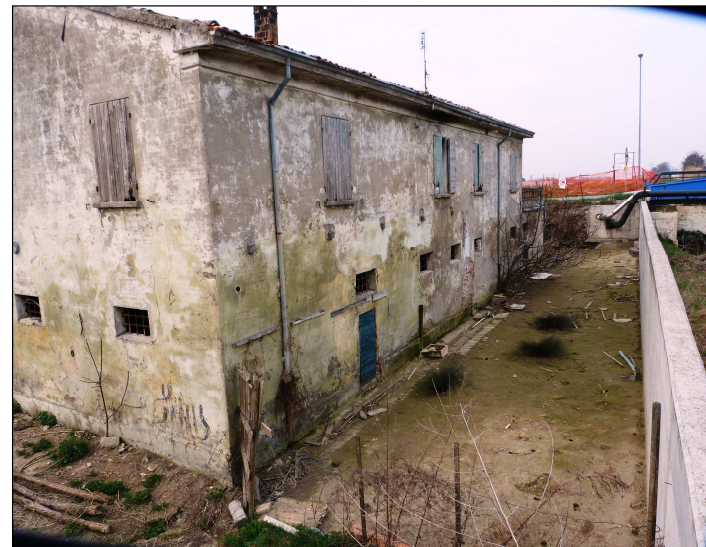
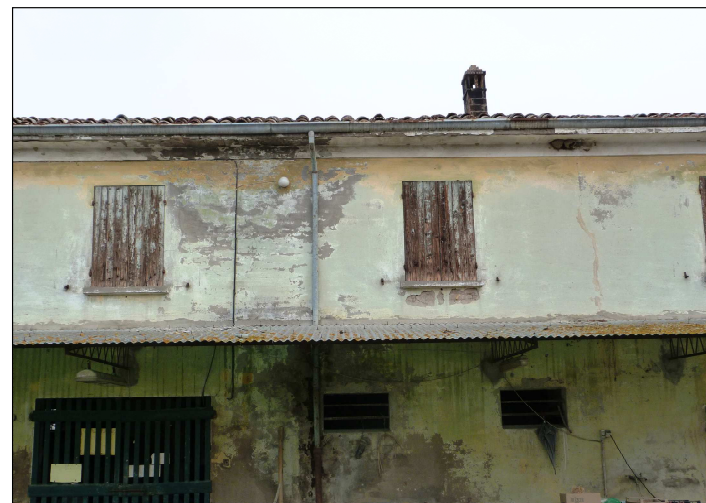
VARIAZIONE CROMATICHE DELL'INTONACO

Presenza di umidità dovuta in gran parte agli agenti meteorologici (grandi cambiamenti di temperatura tra estate e inverno) e la presenza del mare a soli 6 km.

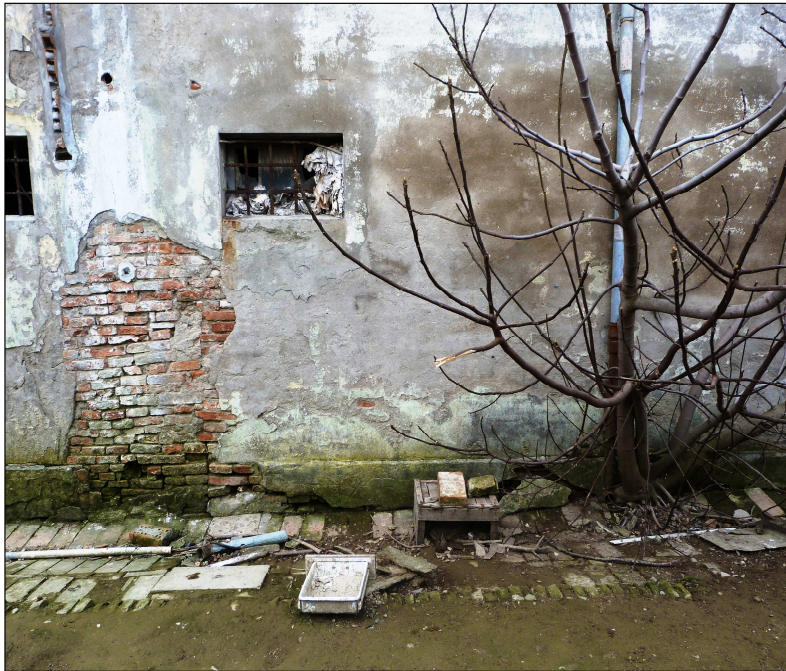
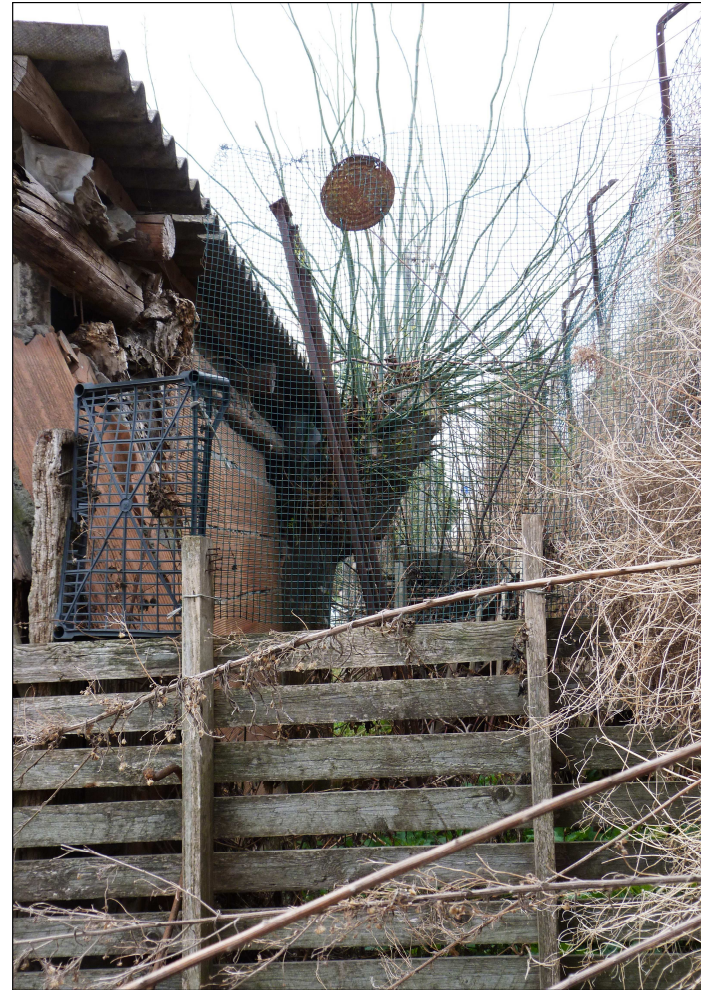
PRESENZA DI VEGETAZIONE A RIDOSSO DELL'EDIFICIO

Sulla portico adiacente all'edificio abbiamo trovato un albero che funge da pilastro.

Sul lato nord è cresciuto un albero sotto la muratura.

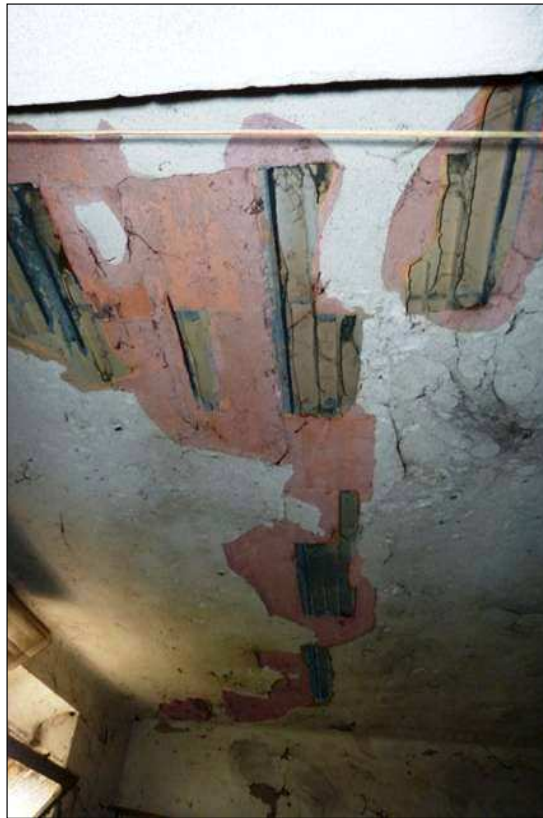
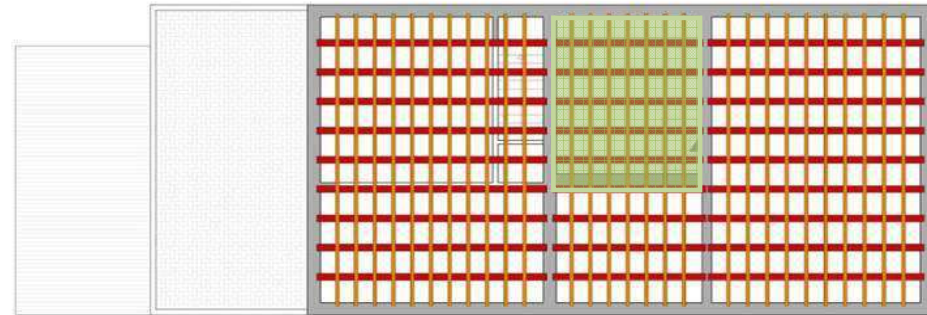
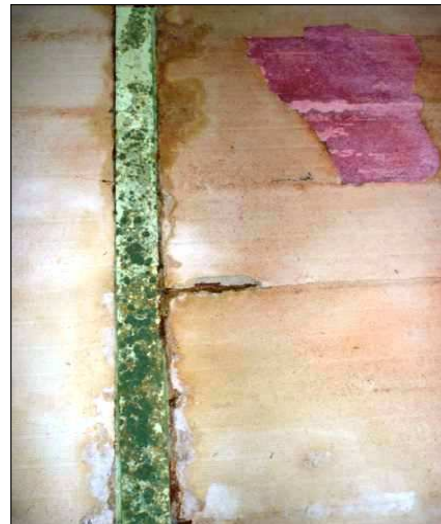
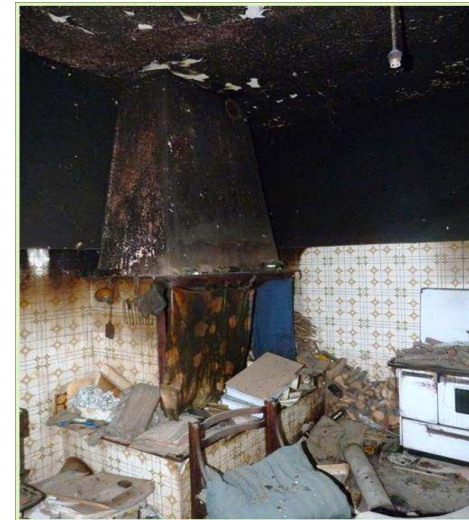
MODALITA` DI DANNO. ANALISI DEL SOLAI

Analizzando in modo approfondito il solai guardiamo distacchi, rattoppi, ossidazione del ferro...

Il solaio della cucina al primo piano è stato interessato da un incendio, come si vede nel piano inferiore

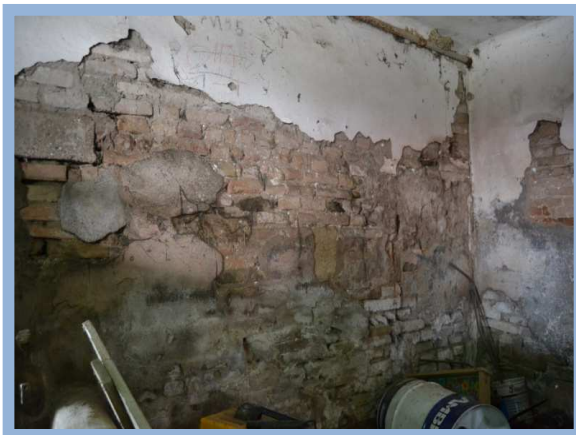
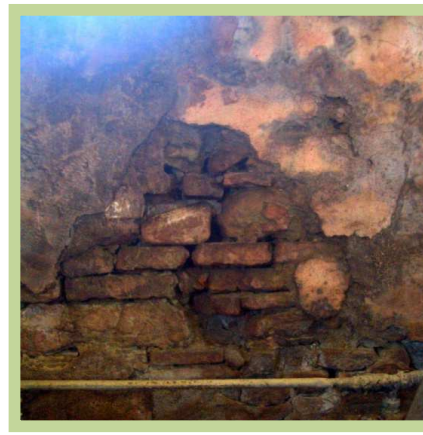
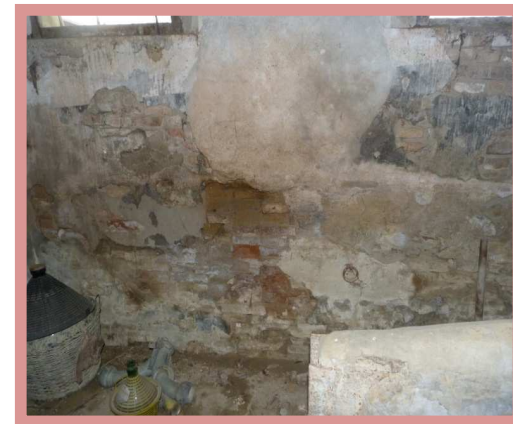
Intonaco degradato e in parte distaccato, carbonizzato, presenza di infiltrazioni d'acqua.

Intervento:

Rimozione totale e sostituzione.

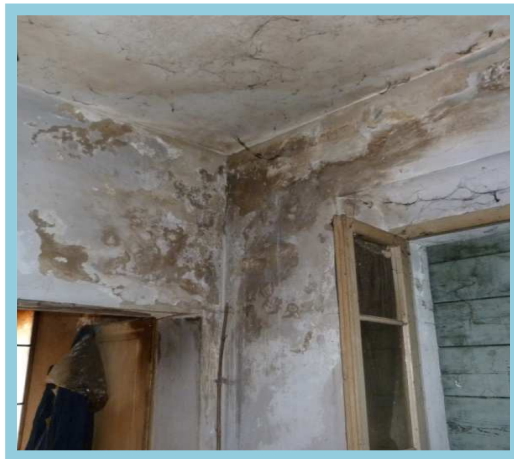
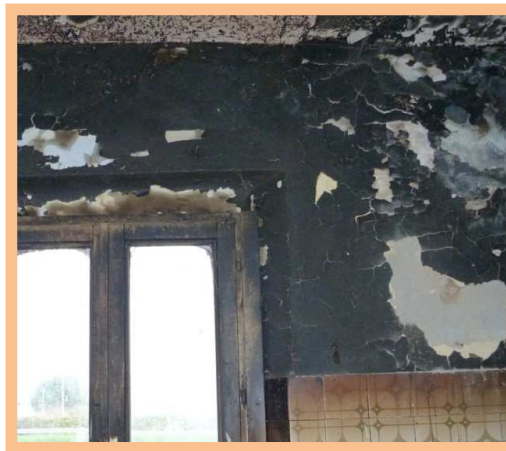
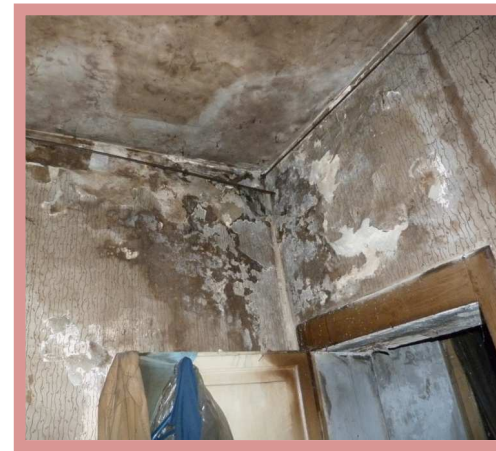
Muratura. Intonaco esterno.

Intonaco molto degradato, distaccato o assente, presenza di umidità per risalita capillare.

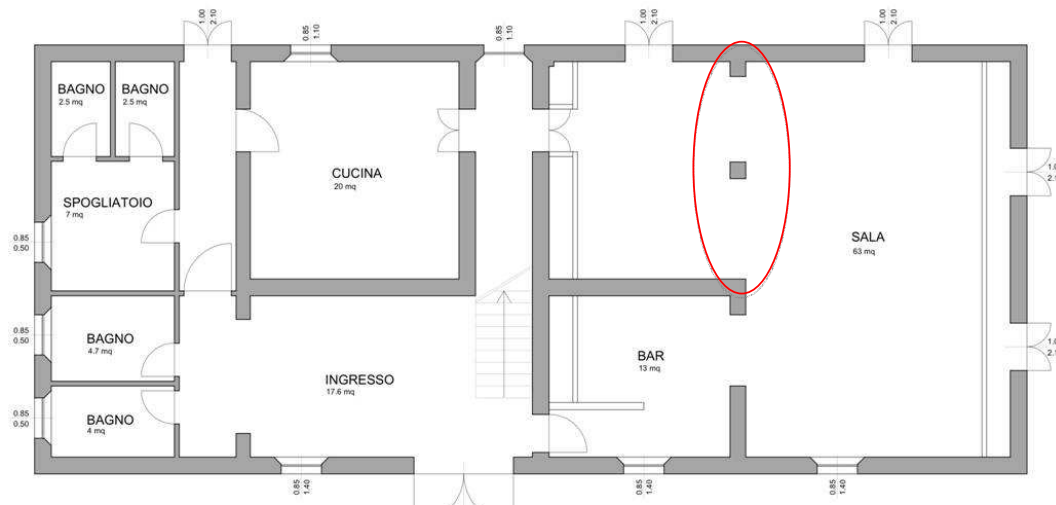
Muratura. Pilastri.

Mancanza dei maschi murari sostituiti da un pilastro.

Cerchiatura delle aperture con profilati metallici.

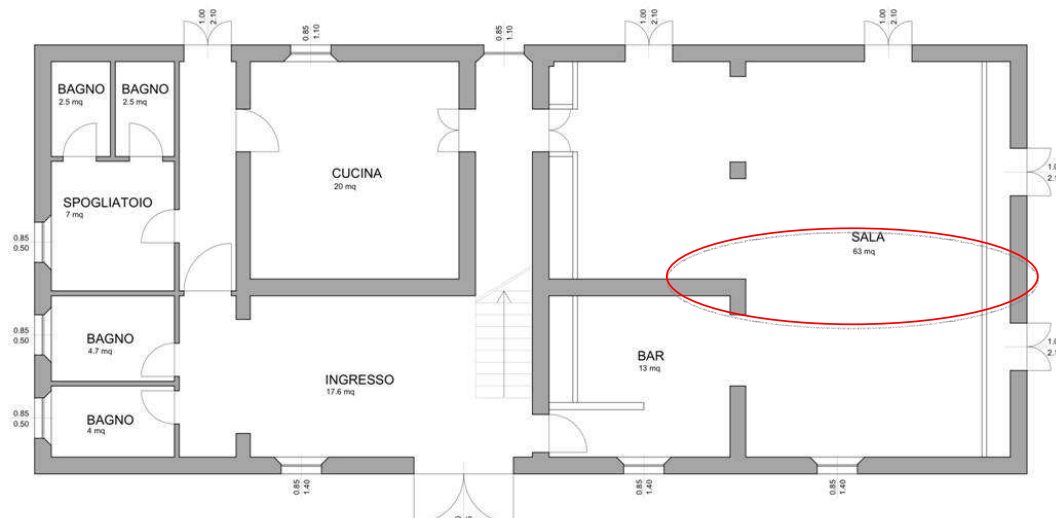
Muratura.

Mancanza dei maschi murari sostituiti da un pilastro.

Cerchiatura delle aperture con profilati metallici.

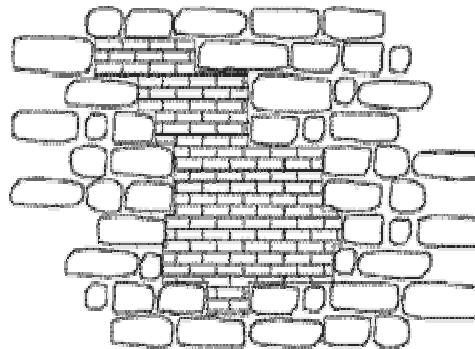
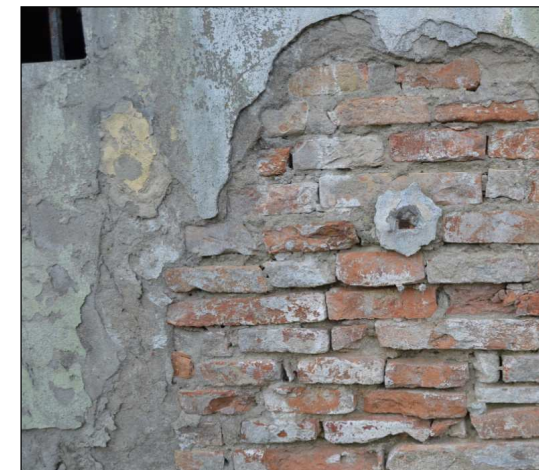
Malta di scarsa qualità, degradata e in parte mancante.

-Scarificazione delle commessure;

-Integrazione e reintegro con delle parti mancanti;

-Sigillatura con malta di calce.

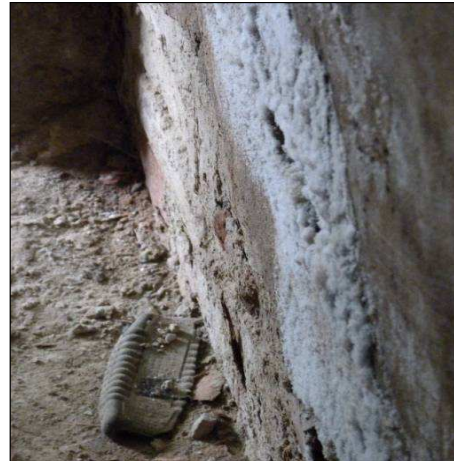
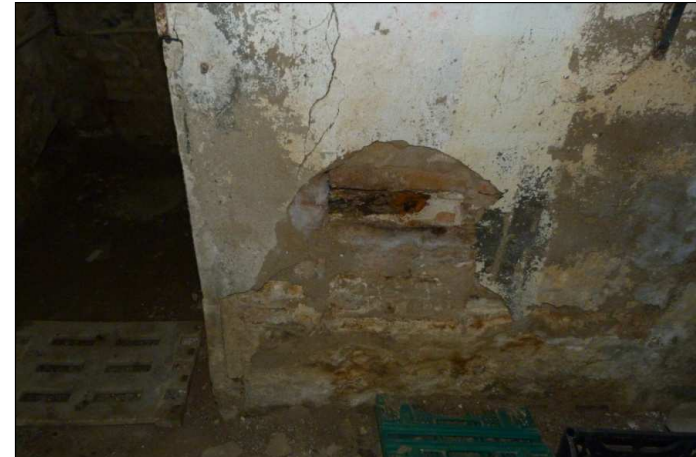
Muratura. Bonifica umidità ascendente

Umidità per risalita capillare del terreno dovuta alla porosità del materiale e all'assenza di un solaio controterra.

Rimozione integrale dell'intonaco e sostituzione con un intonaco macroporoso e realizzazione di un solaio controterra areato.

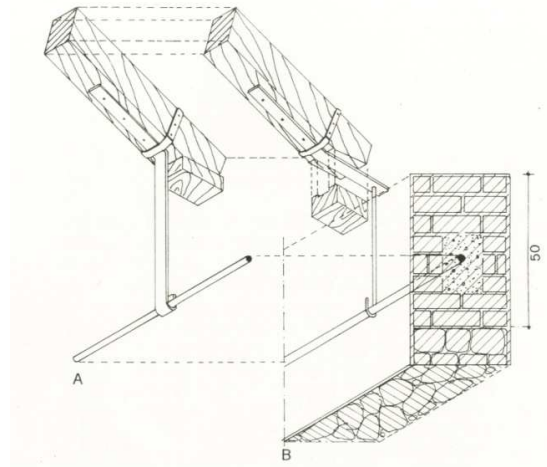
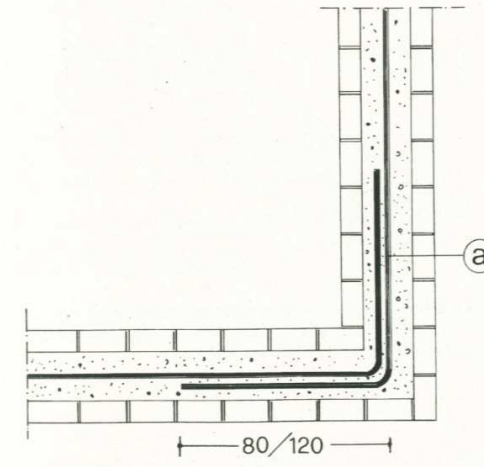
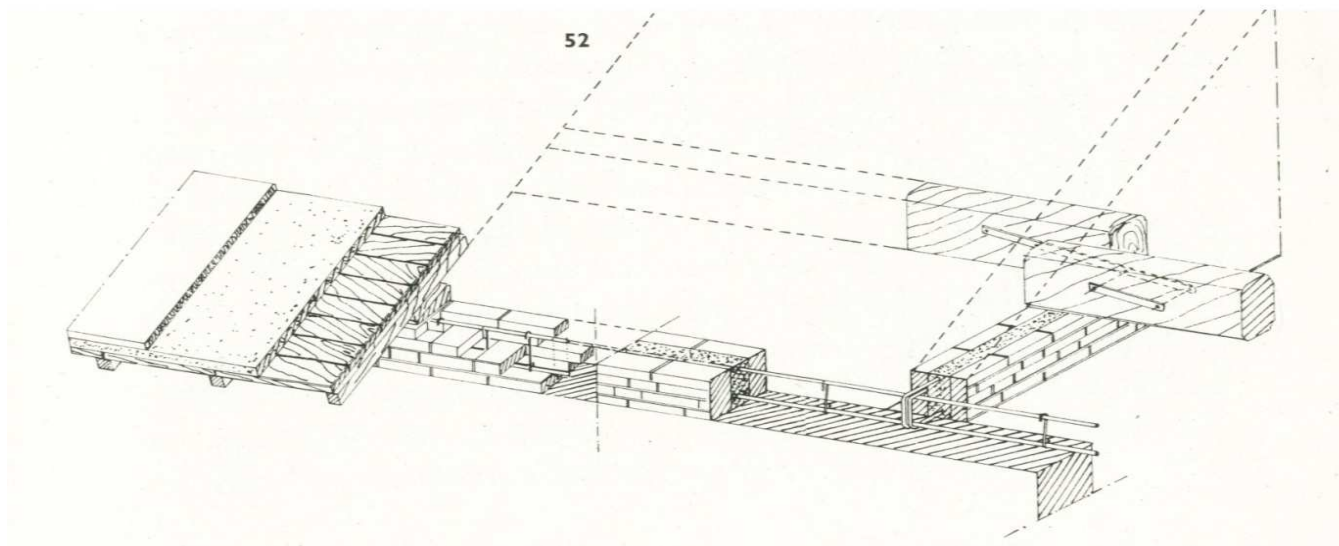
Copertura

Struttura non spingente in buono stato di conservazione ad esclusione di alcune travi principali gravemente fessurate.

Realizzazione di un cordolo murario armato perimetrale; rimozione e sostituzione della copertura.

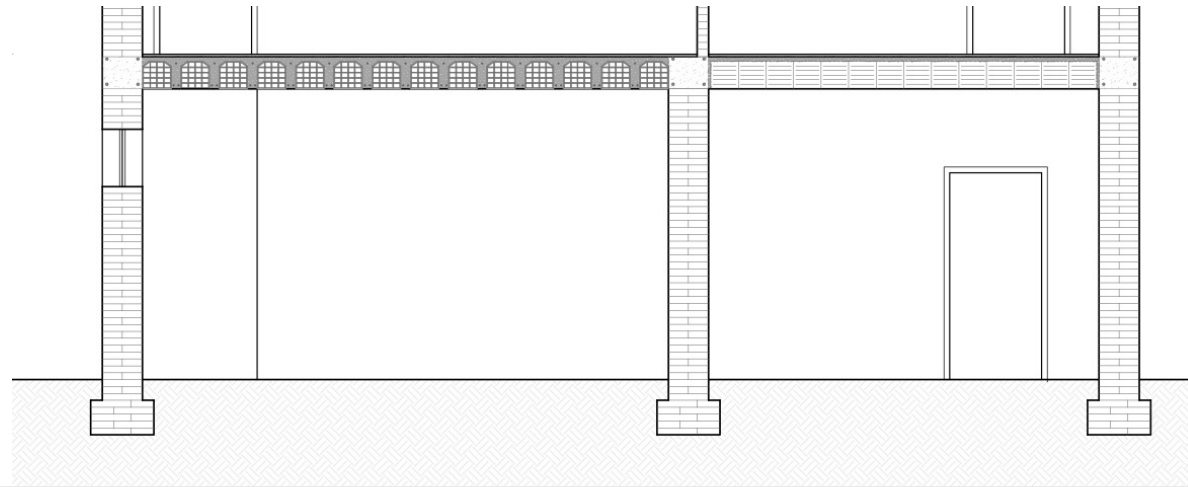
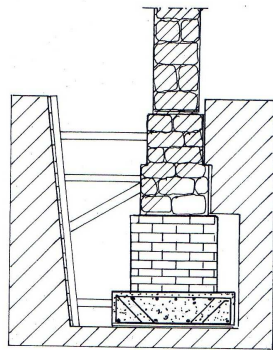
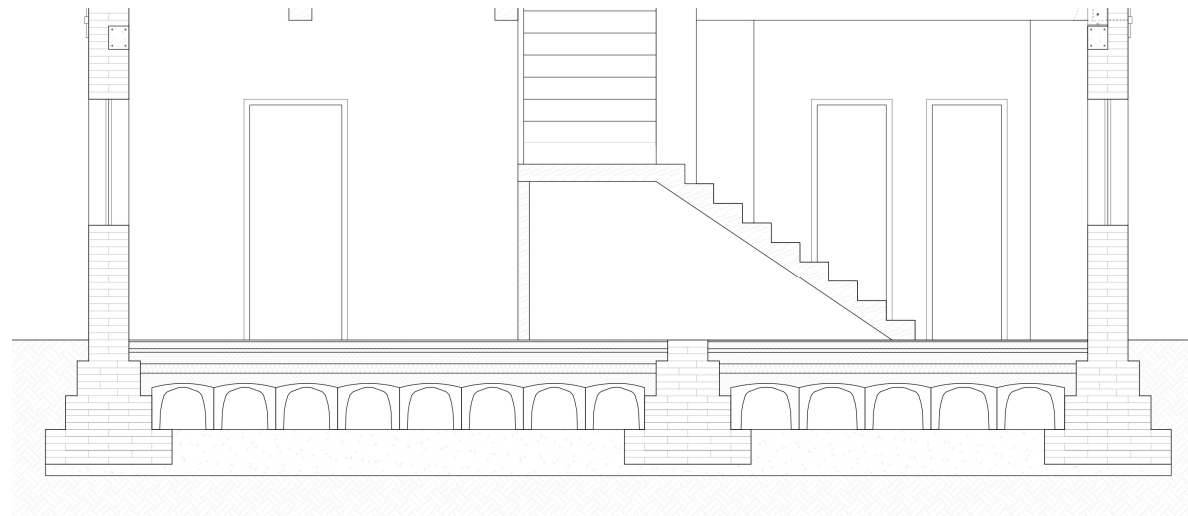
Fondazione muraria continua

Sottomurazione con soletta in c.a.

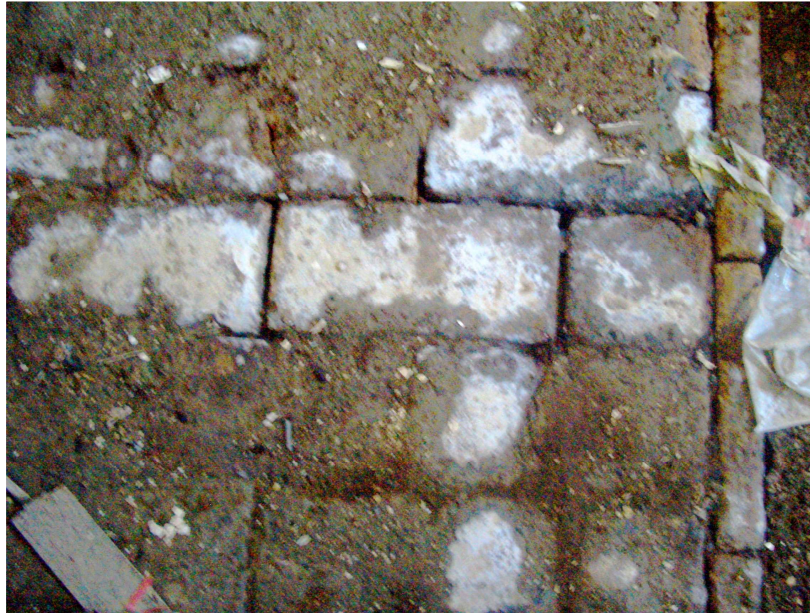
Solaio. Piano terra.

Pavimentazione appoggiata direttamente sul terreno senza la presenza del solaio.

Rimozione della pavimentazione e realizzazione del solaio.

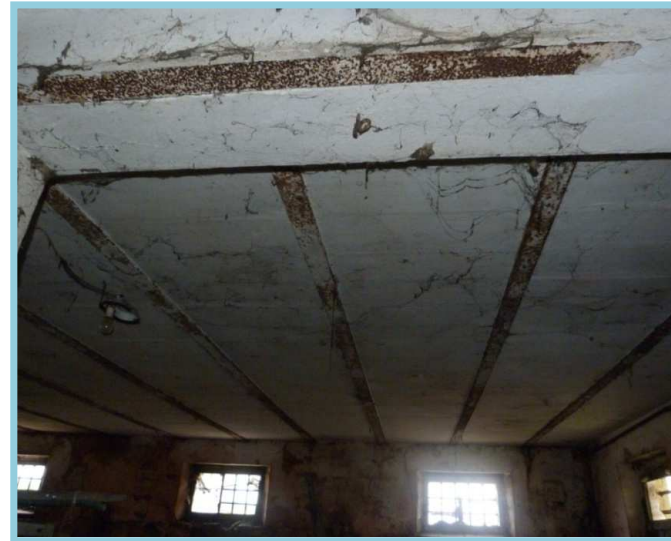
Solaio in latero cemento

Il solaio in latero cemento è parzialmente degradato, quello in ferro e laterizio è in buono stato ma può causare danni alla muratura in caso di sisma.

Rimozione e sostituzione con un solaio ligneo a doppia orditura.
