UNIVERSITÀ DEGLI
STUDI DELLA
BASILICATA

TESI DI LAUREA
IN
RECUPERO

RECUPERO DEL PALAZZETTO DELLO SPORT
DI MONTEREALE A POTENZA

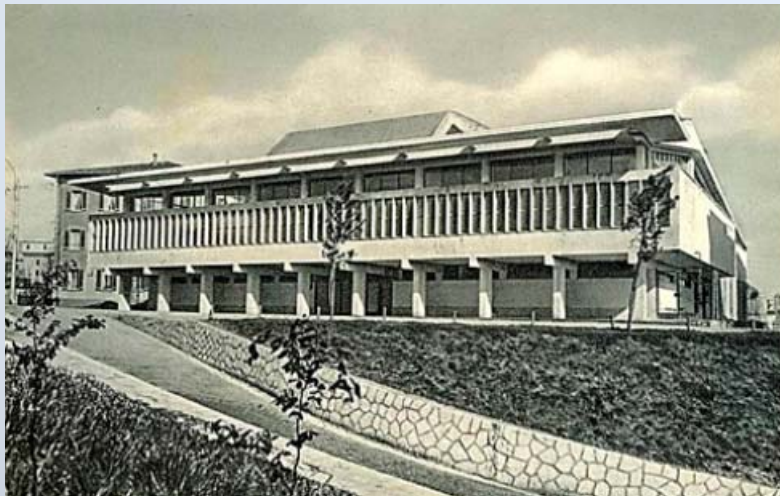
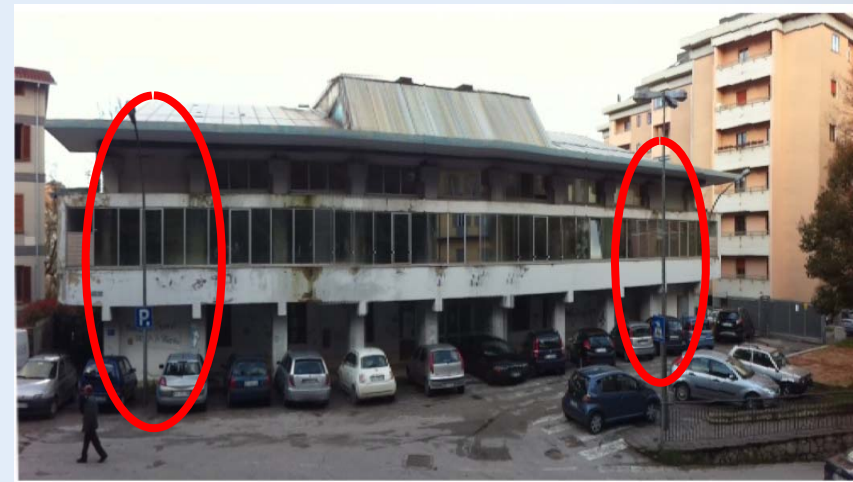
L'edificio che fu costruito nel 1967 ha sofferto numerose patologie dovute agli agenti atmosferici e al terremoto che ha colpito il sud d'Italia negli anni '80.

Avendo fatto un confronto tra lo stato attuale e le fotografie antiche, abbiamo visto come si è rinforzato strutturalmente aggiungendo muri di calcestruzzo agli angoli del palazzetto.
