**CODE 1.6.48****EL PABELLÓN DE LA ANTIGUA CLÍNICA DEL COMPLEJO SANITARIO DE FONTILLES. ANÁLISIS HISTÓRICO, CONSTRUCTIVO Y PATOLÓGICO****Marín Tolosa, Rafael Emilio<sup>1\*</sup>; Hidalgo Delgado, Francisco<sup>2</sup>; Llopis Verdú, Jorge<sup>3</sup>; Martínez Piqueras, Jorge Francisco<sup>4</sup>; Baviera Llópez, Eduardo María<sup>5</sup>**

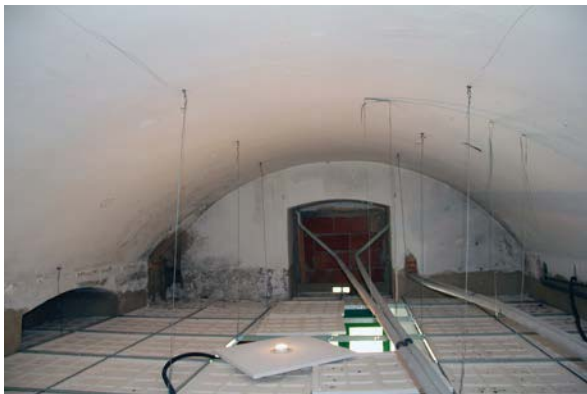
Figura 3: Estructura horizontal entre plantas. Bóveda.

Cabe también destacar que la estructura entre plantas se resolvió mediante grandes bóvedas tabicadas de tres hojas de ladrillo, como se observa en la Figura 3, actualmente ocultas sobre el falso techo existente. También citar la cubierta singular de cerchas de madera y teja alicantina, esmaltada insitu, como se observa en la Figura 4.

La **estructura horizontal** de entre plantas está resuelta mediante bóveda tabicada de tres roscas de ladrillo macizo de 3 centímetros de espesor, cubriendo las naves que se generan hasta 5,25m de luz. Como se observa en la Figura 3, el acabado superficial es enlucido de yeso pintado, resolviéndose mediante aristas vistas los encuentros entre bóvedas de cañón de las diferentes naves y huecos.

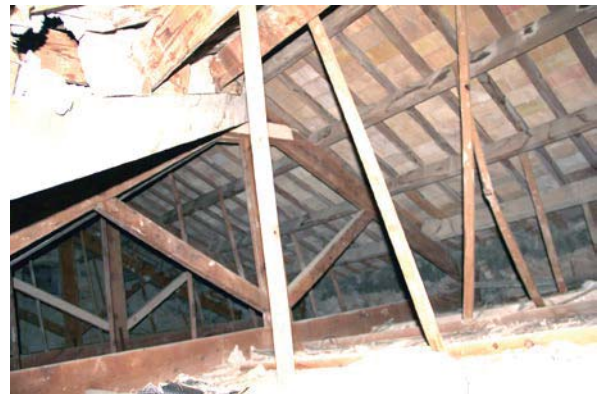
Figura 4: Intrados cubierta. Cerchas de madera.
