**TRABAJO DE FIN DE GRADO**

**ARQUITECTURA VERNÁCULA DEL TRABAJO:  
ESTUDIO TIPOLÓGICO, CONSERVACIÓN Y PUESTA EN VALOR DE  
LAS CONSTRUCCIONES VINCULADAS AL AGUA EN ELDA**

**DAVID SÁNCHEZ DÍAZ**

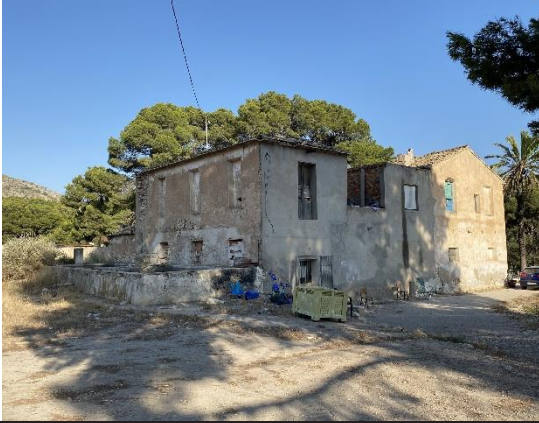
<b>Identificación</b>			<b>Afección normativa</b>		
<b>Localización</b>	Partida de "El Monastil"		<b>Normativa municipal</b>	Queda incorporada al B.I.C. Zona Arqueológica El Monastil y al Área de Vigilancia Arqueológica nº13	
<b>Coordenadas UTM (m)</b>	Sistema de Referencia ETRS89 H30				
	X	692966,17m.			
	Y	4262739,25m.			
<b>Titularidad</b>	Privada		<b>Régimen urbanístico</b>	SNUP – Suelo No Urbanizable Protegido	
<b>Uso actual</b>	Uso residencial temporal		<b>Nivel de protección</b>	Bien de Interés Local	
<b>Origen</b>			<b>Modificaciones</b>		
<b>Fecha construcción</b>	Principios del siglo XIX		Ninguna hasta la fecha		
<b>Tipología</b>	Residencial				
<b>Estado actual</b>					
<b>Estado de conservación</b>	Regular	Falta de funcionalidad	<b>Grado de alteración</b>	Bajo	Parte de los huecos han sido tapiados
<b>Riesgos</b>	Pérdida del carácter constitutivo del elemento

En líneas generales la casa y la parcela en conjunto presentan un claro estado de deterioro debido al abandono y poco cuidado que ha sufrido a lo largo de las últimas décadas. Aunque el estado de conservación desde el punto de vista estructural es bueno, el conjunto ha sufrido un evidente cambio de sus elementos constituyentes para dar cabida a la necesidad de los

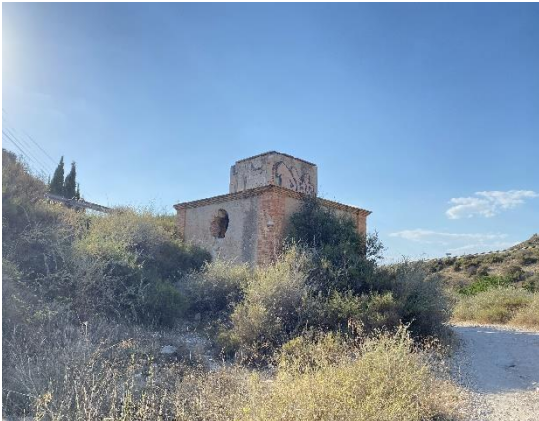
<b>Identificación</b>			<b>Afección normativa</b>		
<b>Localización</b>	Partida de "El Monastil"		<b>Normativa municipal</b>	Queda incorporada al B.I.C. Zona Arqueológica El Monastil y al Área de Vigilancia Arqueológica nº13	
<b>Coordenadas UTM (m)</b>	Sistema de Referencia ETRS89 H30				
	X	692961,43m.			
	Y	4262936,55m			
<b>Titularidad</b>	Privada		<b>Régimen urbanístico</b>	SNUP – Suelo No Urbanizable Protegido	
<b>Uso actual</b>	Uso residencial temporal		<b>Nivel de protección</b>	Bien de Interés Cultural	
<b>Origen</b>			<b>Modificaciones</b>		
<b>Fecha construcción</b>	1912 - 1914		Ninguna hasta la fecha		
<b>Tipología</b>	Industrial				
<b>Estado actual</b>					
<b>Estado de conservación</b>	Malo	En estado de abandono	<b>Grado de alteración</b>	Nulo	No ha sufrido ningún tipo de alteración considerable
<b>Riesgos</b>	Pérdida del carácter constitutivo del elemento

En general el elemento se conserva en buen estado, no presenta daños estructurales y de las tres construcciones posiblemente sea la que mejor conserva su carácter constitutivo. Ahora bien, el abandono sufrido a lo largo de las décadas ha terminado por afectar al interior, el cual ha terminado siendo una especie de vertedero improvisado para senderistas sin demasiada conciencia, y también al exterior, donde queda evidente el paso del tiempo. Los matorrales han cubierto poco a poco la base de la planta y el acceso por la cara oeste es el más afectado, en parte también debido a la construcción de la carretera de la Torreta que da acceso a la autovía y terminó separando el yacimiento arqueológico de El Monastil, que quedó al margen izquierdo sobre la colina, y al resto de la partida donde se encuentran todos los elementos de estudio.

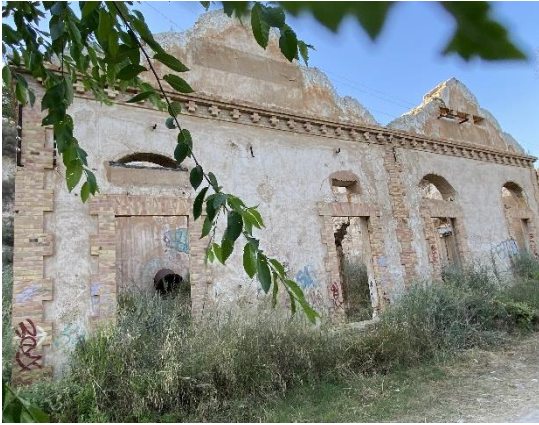
<b>Identificación</b>		<b>Afección normativa</b>				
<b>Localización</b>	Partida de "El Monastil"		<b>Normativa municipal</b>	Queda incorporada al B.I.C. Zona Arqueológica El Monastil y al Área de Vigilancia Arqueológica nº13		
<b>Coordenadas UTM (m)</b>	Sistema de Referencia ETRS89 H30					
	X	692507,59m.				
	Y	4262654,2m.				
<b>Titularidad</b>	Pública		<b>Régimen urbanístico</b>	SNUP – Suelo No Urbanizable Protegido		
<b>Uso actual</b>	En desuso		<b>Nivel de protección</b>	Bien de Relevancia Local		
<b>Origen</b>		<b>Modificaciones</b>				
<b>Fecha construcción</b>	1899 - 1900		Ninguna hasta la fecha			
<b>Tipología</b>	Industrial					
<b>Estado actual</b>						
<b>Estado de conservación</b>	Ruina	Colapso parcial del edificio		<b>Grado de alteración</b>	Nulo	No ha sufrido ningún tipo de alteración considerable
<b>Riesgos</b>	Pérdida total del elemento

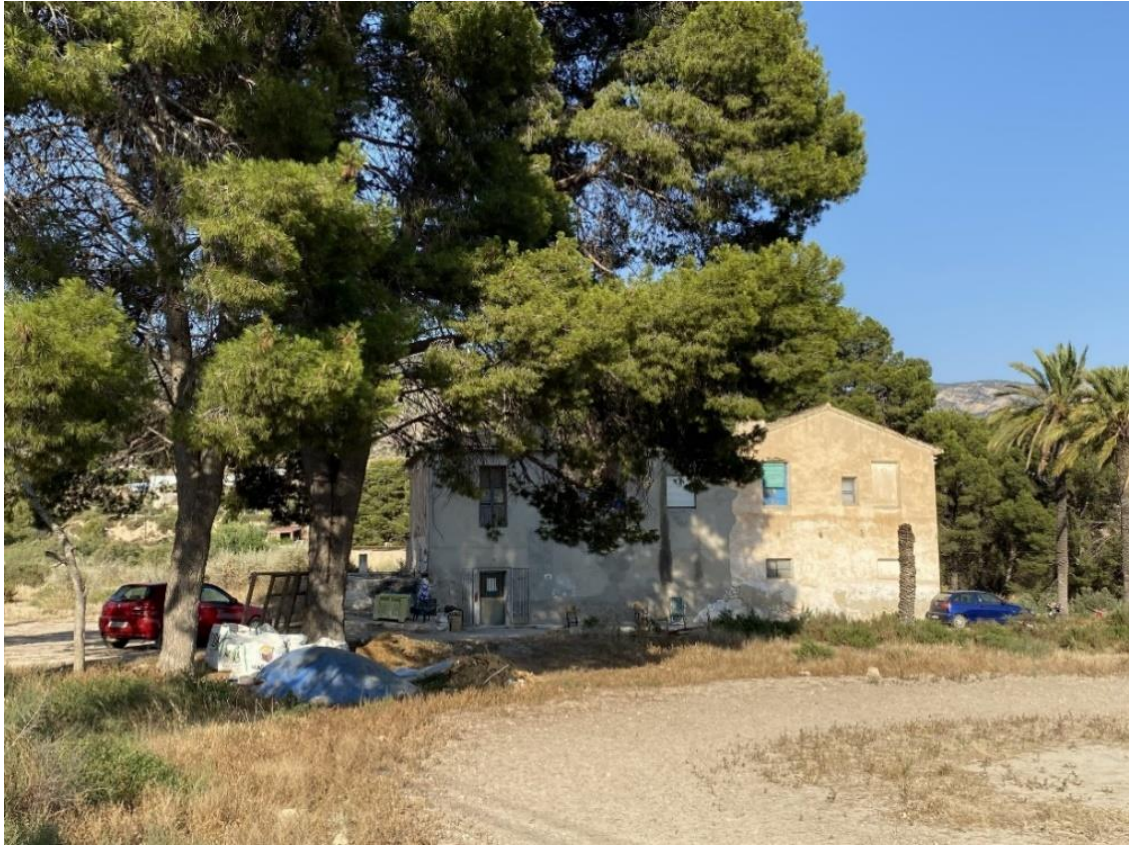
*Img.7. Acceso a la vivienda. Fotografía propia*

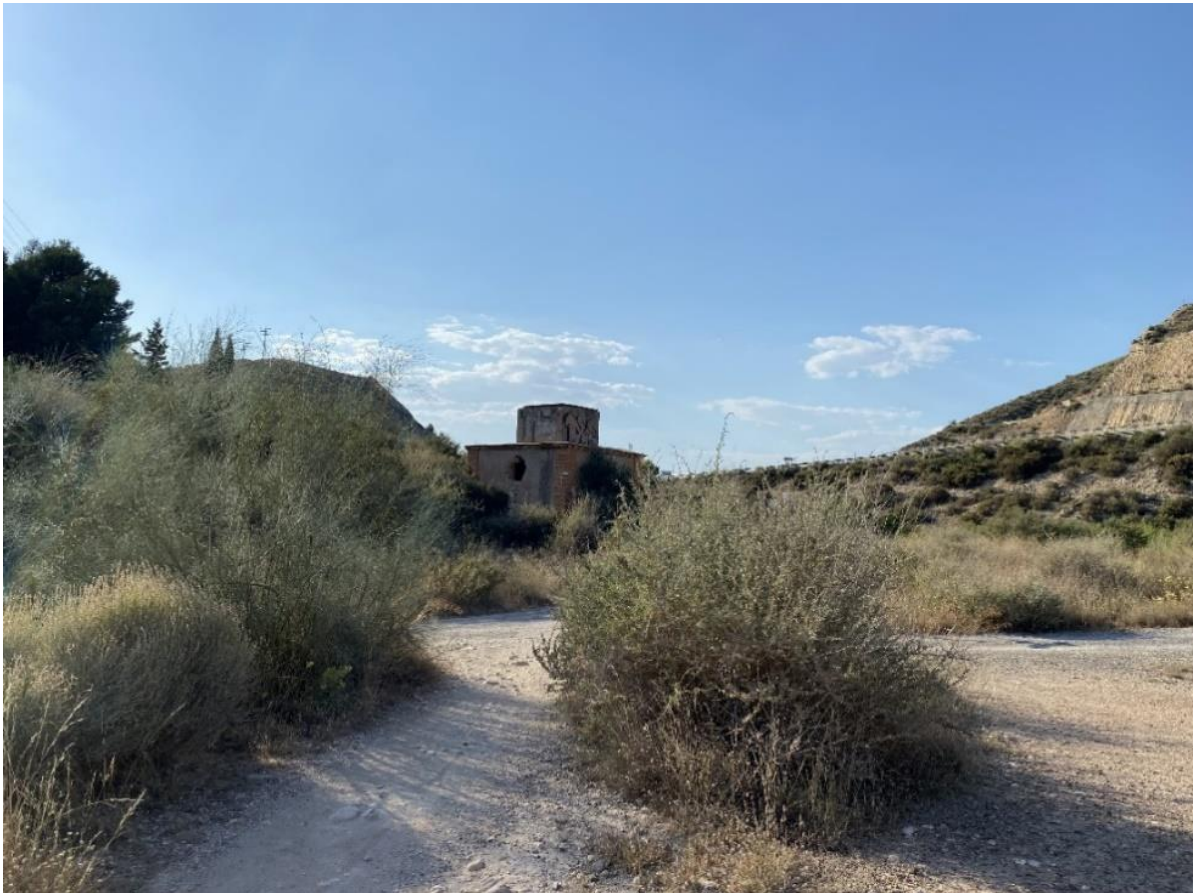
*Img.13. Llegada al pozo desde la partida. Fotografía propia*

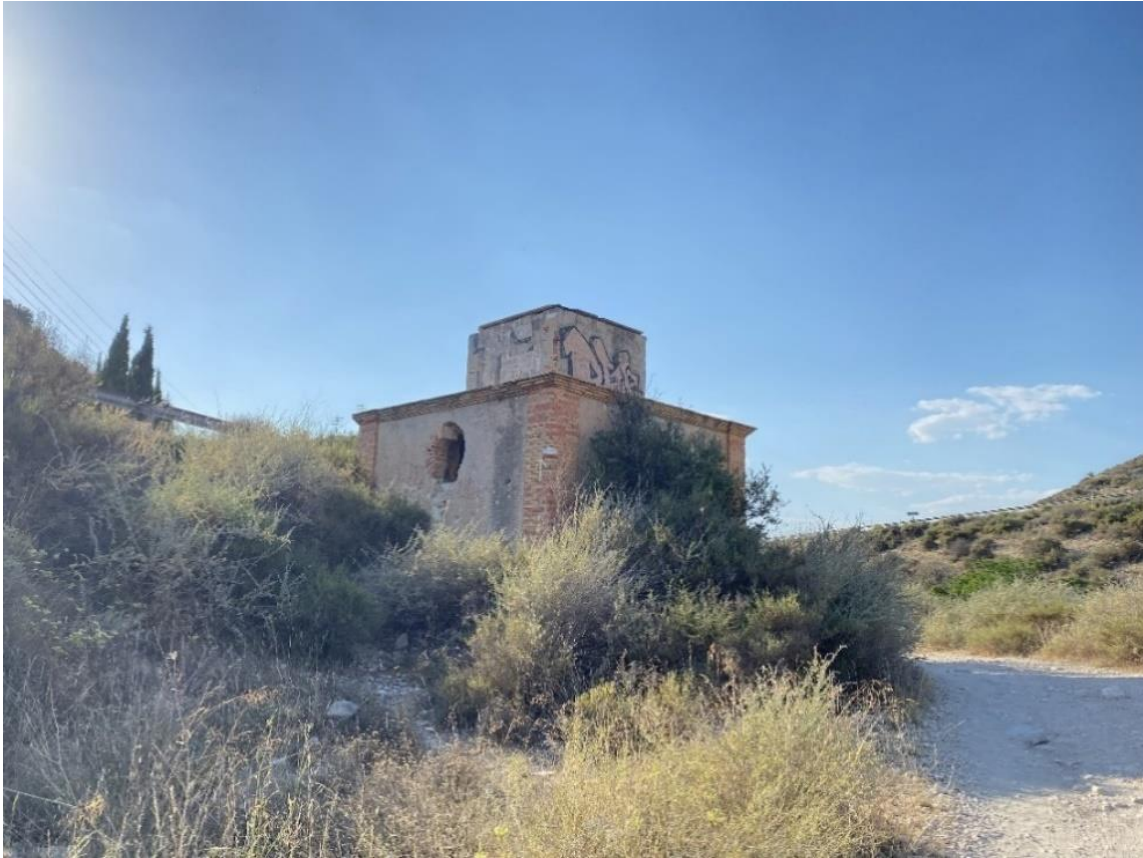
*Img.14. El pozo como hito de la ruta. Fotografía propia*

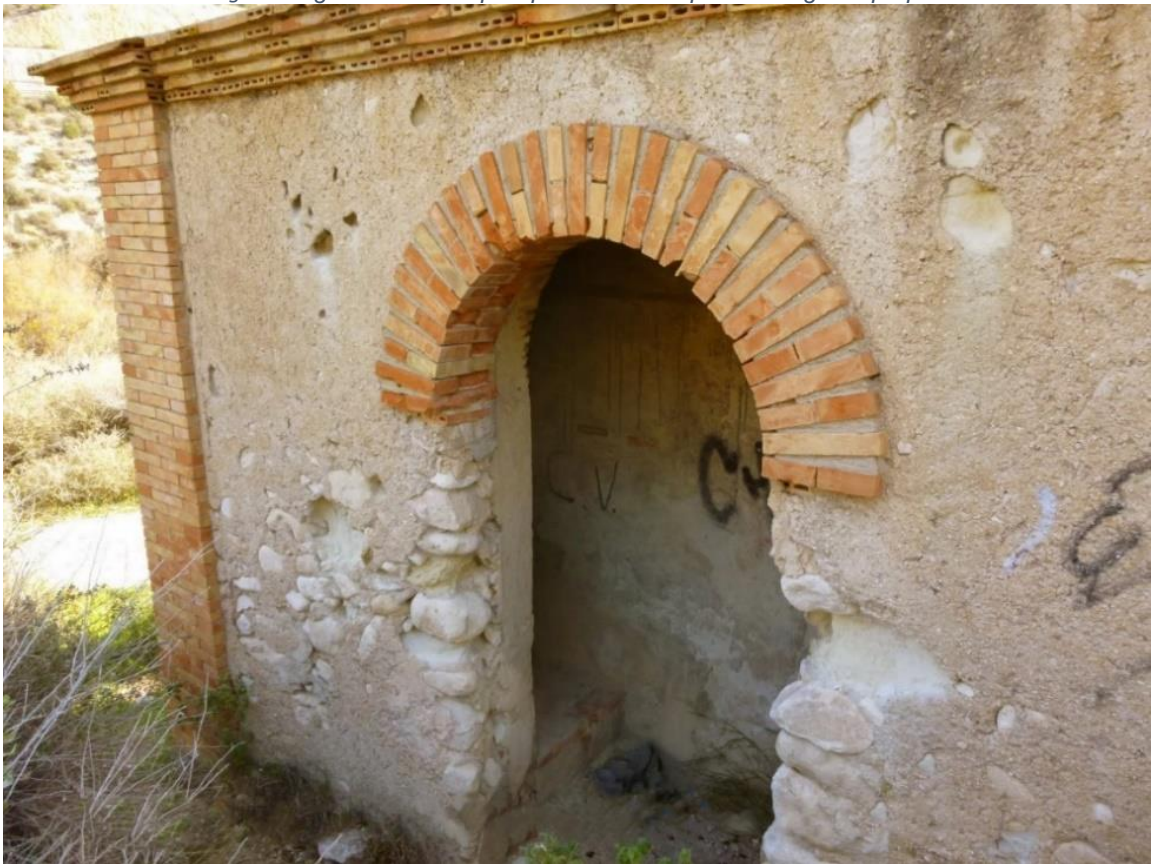
*Img.17. Acceso al interior del pozo. Fotografía propia*

En cuanto al interior, lo primordial es el desescombro del suelo que facilite el acceso y el recorrido por el interior del pozo. Es cierto que el espacio interior es limitado, el pozo se cubrió hace años por motivos de seguridad y hoy en día solo queda un pequeño rectángulo de un metro aproximado de ancho en el que se pueden apreciar las viguetas de hormigón que conforman el techo del volumen principal, algunas de las cuales presentan cierta degradación que no supone riesgo estructural pero que si compromete el aspecto estético del conjunto. Los huecos en el interior es otro de los focos de intervención, ya que en su parte inferior se ha perdido parte de la mampostería, siendo estos puntos donde más se aprecia dicha desaparición y los que precisan más cuidados para devolver a los muros interiores su integridad formal y constructiva.
