Estudio técnico-iconográfico, análisis del estado de conservación y propuesta de restauración de una pintura al óleo sobre lienzo: "Aparición de la Virgen del Pilar a Santiago"

Trabajo Fin de Grado

Grado en Conservación y Restauración de Bienes Culturales

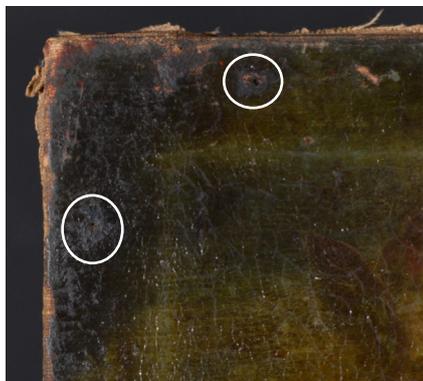
Fig.26.- Orificios de clavos (señalados en blanco)

El lienzo se encuentra tensado sobre un bastidor de madera. La capa pictórica presenta orificios de clavos (Fig.26), lo que indica que estuvo clavado a otra estructura, por lo que no parece probable que se trate del bastidor original.

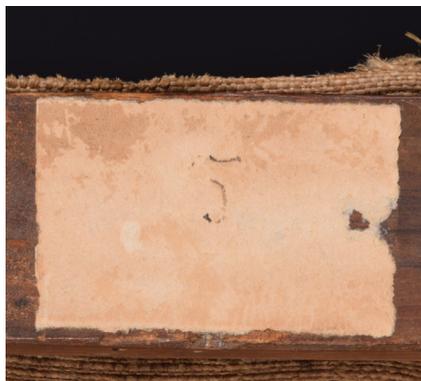
Fig.29.- Detalle papel pegado con el nº5

En el travesaño superior, se observa una etiqueta adherida la cual, muy posiblemente, se corresponda al momento de catalogación de la obra a manos de un antiguo propietario, ya que en ella se puede ver el número 5 (Fig.29).

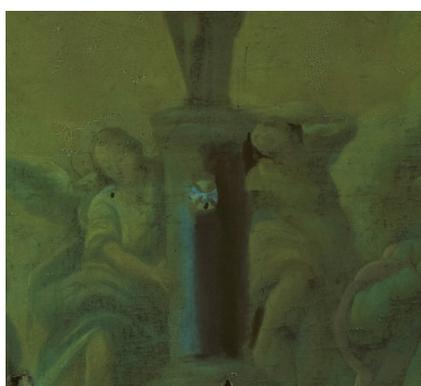
**Fig.33.-** Detalle con luz ultravioleta donde se pueden ver algunos de los repintes

Al observar la obra bajo la luz ultravioleta se pueden ver claramente la existencia de repintes (Fig.33). Con una simple observación se puede apreciar que las zonas repintadas, aparte de estar ejecutadas de forma no discernible, ofrecen un aspecto burdo.

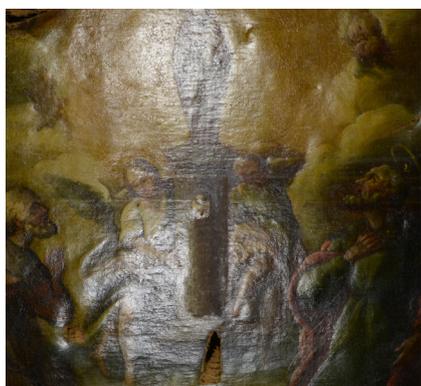
**Fig.34.-** Detalle con luz reflejada. Se puede diferenciar la zona barnizada de la zona repintada

La obra presenta barniz, algo que puede verse con ayuda de la técnica fotográfica mediante luz reflejada (Fig.34). Se trata de una sustancia filmógena en estado líquido, compuesta por una resina (natural o sintética), disuelta en un disolvente, aunque antiguamente se usaban mezclas que podían incorporar aceites secantes y otros componentes<sup>48</sup>. El barniz se aplica sobre la capa pictórica como protección y para modificar sus propiedades ópticas, como son el brillo, luminosidad y saturación de los colores, formando una película que protege a la obra de agentes externos<sup>49</sup>. De esta forma, se protege (aunque solo sea en parte) a la pintura de los contaminantes presentes en el aire, de la acción de la humedad<sup>50</sup>, y de daños mecánicos como abrasiones o rozaduras<sup>51</sup>.

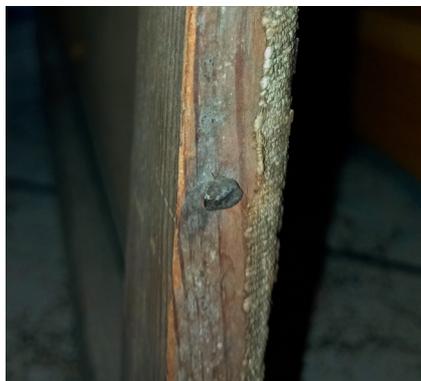
Con el paso del tiempo el tejido va sufriendo un envejecimiento gradual debido a diversos factores ambientales y fisicoquímicos<sup>53</sup>. Fuertes variaciones y valores de la humedad relativa (HR) juegan un papel importante en estos procesos, por lo que cuando la HR sobrepasa los límites establecidos, termina alterando las propiedades mecánicas del textil. Estas situaciones terminan causando pérdida de elasticidad y resistencia ante los cambios termohigrométricos<sup>54</sup>. En este caso el soporte ha sufrido distensiones y encogimientos debido a las fluctuaciones de humedad, provocando que el bastidor ocasione marcas en el lienzo, sobre todo en la zona de bordes, dónde se puede ver que la tela está sufriendo una tensión incrementada a causa de los clavos, pues éstos aportan una tracción actualmente innecesaria a la vez que la oxidación del tejido. Todo ello ha provocado que la tela termine por romperse en zonas de las esquinas (Fig.37).

**Fig.37.-** Fotografía en la que se ve como la tela se ha separado de uno de los clavos

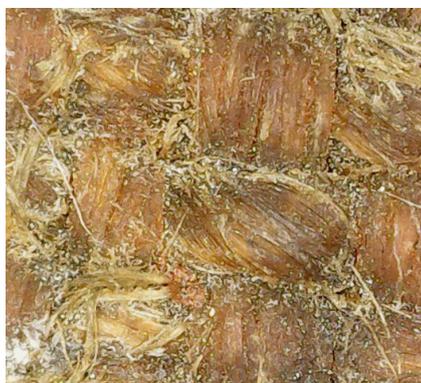
Una de las alteraciones más comunes en los reversos de lienzos antiguos es la acumulación de suciedad (Fig.38). En este caso, estos residuos se concentran en especial entre el bastidor y la tela, siendo más evidente en la parte inferior. Estos materiales pueden llegar a alterar gravemente el soporte textil, por ejemplo, disminuyendo su pH<sup>55</sup>. Las partículas contaminantes en contacto con la humedad pueden transformarse en ácidos, provocando por tanto una hidrólisis ácida, la cual provoca la fragilidad de la celulosa afectando de esta manera a sus propiedades físicas<sup>56</sup>, terminando por debilitar algunas partes del tejido (Fig.39), al transformar la celulosa en hidrocelulosa<sup>57</sup>. También se observan diversas manchas de cera y, de lo que parece ser yeso, en el soporte (Fig.40 y 41).

**Fig.38.-** Acumulación de suciedad entre los intersticios del tejido vista con microscopio digital Jusion®

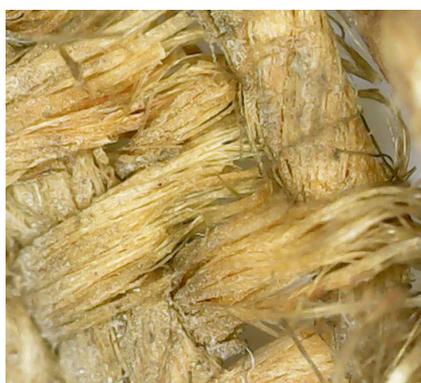
**Fig.39.-** Detalle de rotura de tejido vista con microscopio digital Jusion®

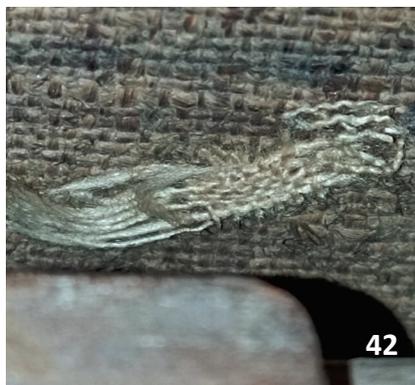
42

Entre el travesaño central del bastidor y la tela hay una especie de tejido el cual, debido a su situación, es complicado acceder a él, por lo que no se sabe si está adherido con alguna cola o simplemente superpuesto (Fig.42).

**Fig.42.-** Trozo de tejido situado sobre la tela original

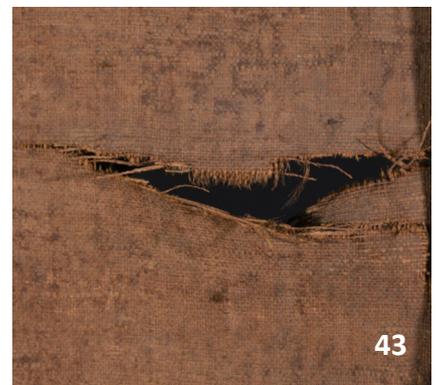
43

Se observan desgarros (Fig.43), una patología común en las pinturas sobre lienzo, causados de normal por golpes y agravados y, por la oxidación de la celulosa. Tras esto los hilos empiezan a deformarse debido a los movimientos naturales del tejido<sup>59</sup>. También se aprecia pérdida de soporte textil a modo de abertura, como ocurre en la mitad inferior de la pintura (Fig.44), y cortes provocados posiblemente por una mala manipulación de la pieza. También se aprecian daños que ha producido la punta de un clavo, causando un pequeño agujero, visible únicamente por el anverso, en la cabeza de Santiago (Fig.45).

**Fig.43.-** Desgarro en la parte derecha del soporte

Con la obra boca abajo y uso de humidificador para rehidratar las fibras (Fig.67), se emplearán cintas de 2 × 0,5 cm de carroceros para subsanar los rotos, dejando alineadas la trama y la urdimbre (Fig.68). Al mismo tiempo se reorganizarán los hilos que permanecen sueltos con ayuda de pinzas para que no interfieran en la colocación de la protección.

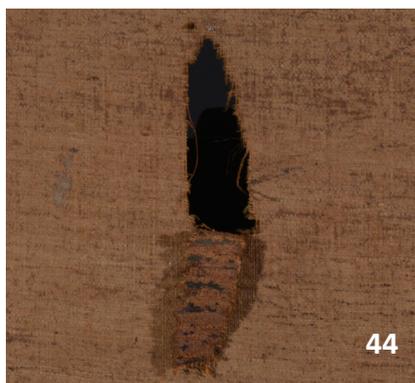
44

**Fig.44.-** Rotura en la mitad inferior de la tela

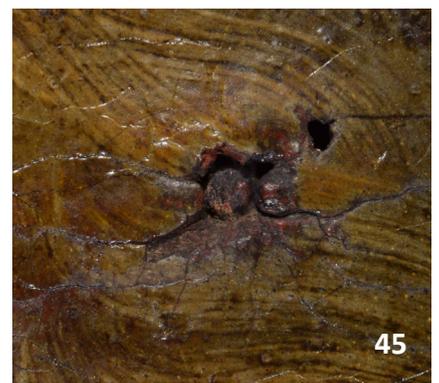
45

**Fig.45.-** Agujero de clavo provocado por el bastidor

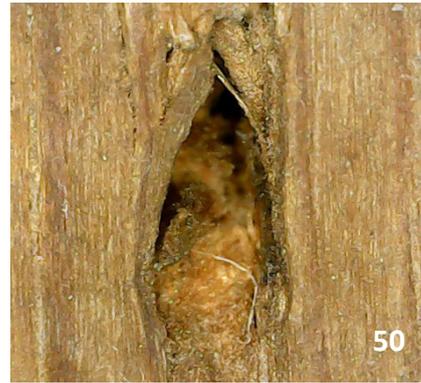
Tiene orificios causados probablemente por un ataque de insectos xilófagos. Por la forma ovalada y el tamaño de las aberturas de 5mm (Fig.50) podría tratarse de cerambícidos, más concretamente, *Hylotrupes bajulus*, ya que los orificios de salida provocados por este xilófago están comprendidos entre 3 y 9mm.<sup>60</sup>

**Fig.50.-** Fotografía de ataque xilófago vista con microscopio digital Jiusion®

Una vez obtenido el nuevo bastidor, se desmontará y se lijará para evitar tener alguna irregularidad. Se aplicará con brocha insecticida a base de permetrina como, por ejemplo, el Xylores Pronto (Fig.73), en cada uno de los travesaños y en las cuñas para evitar un posible ataque de insectos xilófagos. Se dejará secar durante 24 horas en el interior de una bolsa de plástico hermética para asegurar la penetración en la madera. Tras esto, se encerará la madera empleando una muñequilla de tela y cera microcristalina Cosmolloid H80 disuelta en White Spirit (1:1), con el objetivo de proteger la madera frente a los cambios termohigrométricos.

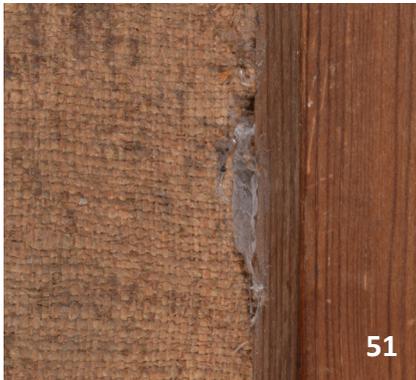
51

También se puede observar, una notable cantidad de suciedad superficial (Fig.51), mayormente acumulada en el travesaño inferior. Del mismo modo, hay una considerable cantidad de manchas blanquecinas o grisáceas de desconocida procedencia dispersas en las zonas internas de los listones (Fig.52).

Fig.51.- Suciedad superficial. Se puede ver una especie de papel entre el bastidor y el soporte textil

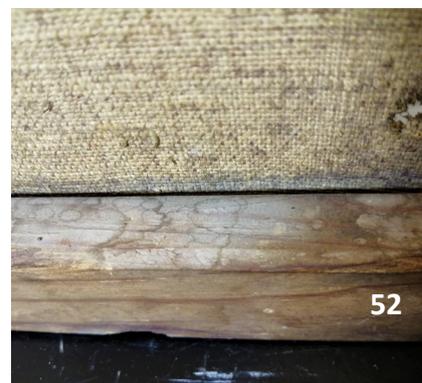
52

Fig.52.- Marcas blanquecinas en el listón inferior

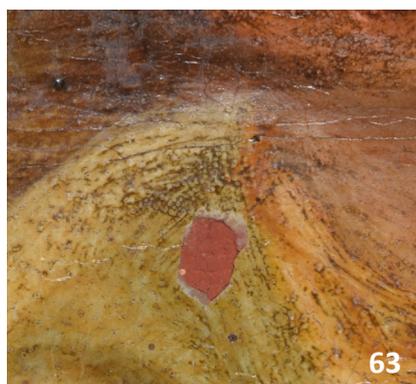
El estado de conservación de la película pictórica es difícil de visualizar debido a la espesa capa de barniz que la recubre, por lo que no está claro si algún pigmento puede haber sufrido alguna alteración cromática a parte de la alteración provocada por el amarilleamiento del barniz. Al observar la obra con luz ultravioleta, parece que la pintura está craquelada en algunas zonas (Fig.61) y, posiblemente con riesgo de desprendimiento. En la zona repintada de la parte inferior se ve a simple vista un craquelado bastante lineal y pequeños desprendimientos del mismo repinte (Fig.62). Se observan zonas en las que se ha desprendido el barniz junto con la película pictórica, dejando a la vista la preparación (Fig.63).

**Fig.63.-** Detalle de pérdida barniz + pintura
