Estudio técnico y propuesta de intervención de una pintura
al óleo sobre lienzo atribuida a Isidoro Garnelo Fillol

Trabajo Fin de Grado

Grado en Conservación y Restauración de Bienes Culturales

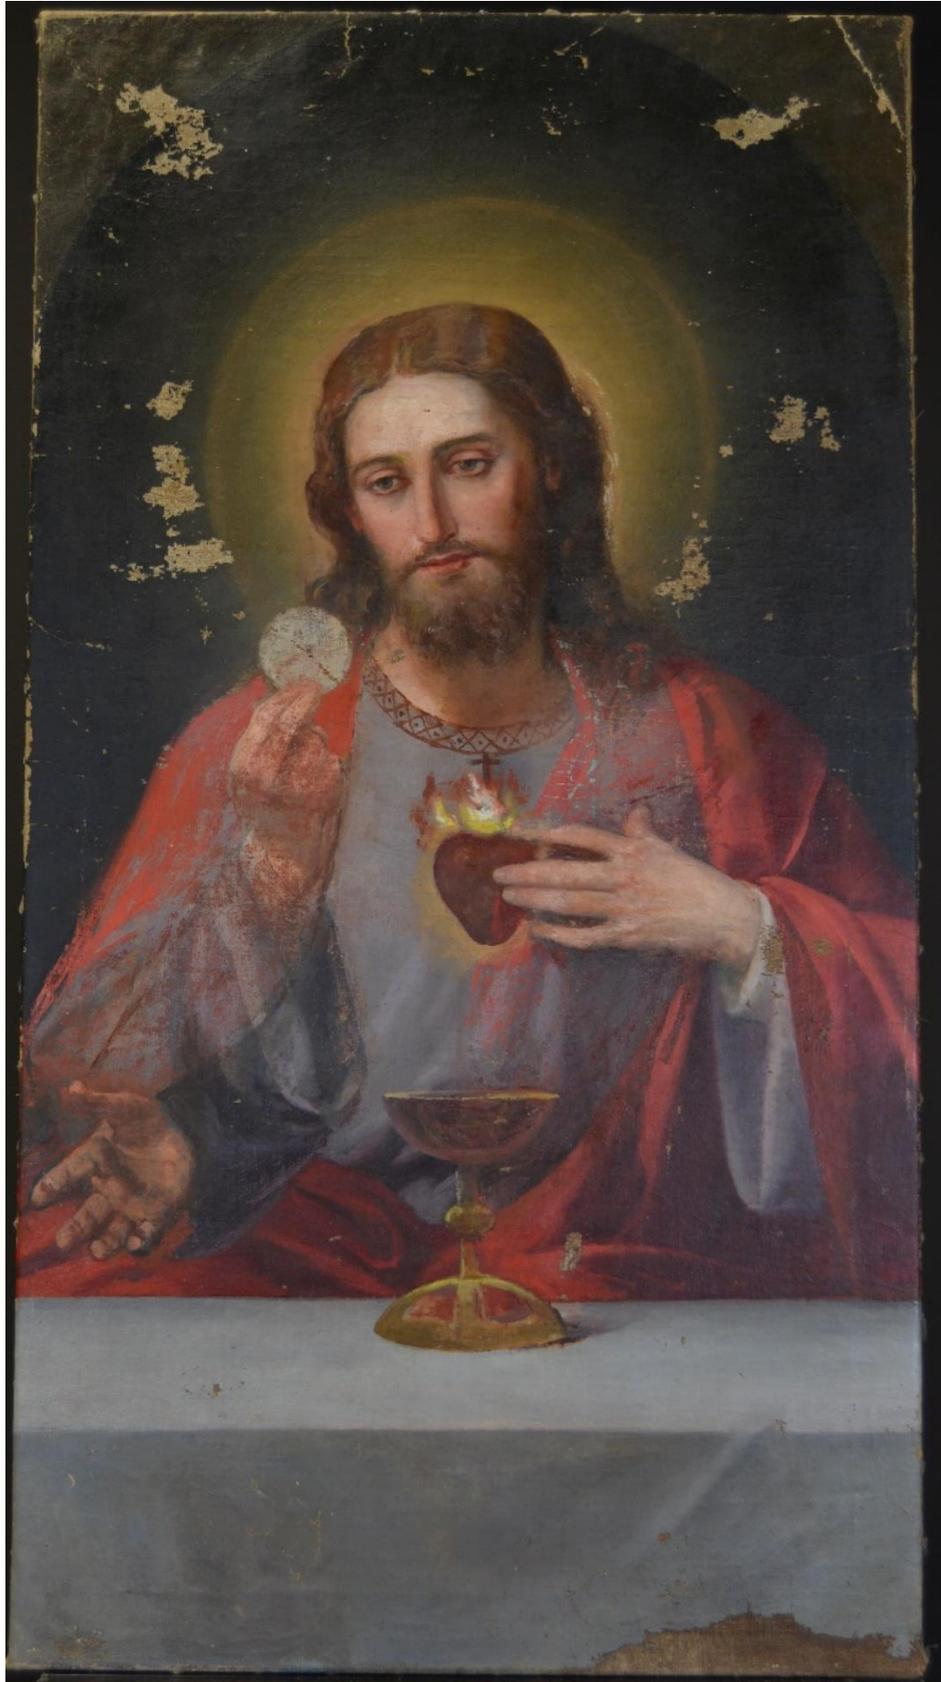
Fig. 1. Fotografía general anverso

La obra presenta un mal estado de conservación. En especial, se observa una intervención anterior de conservación-restauración incompleta que ha dejado al descubierto importantes repintes de carácter iconográfico en la figura de Cristo. Originalmente se presentaba como un *Salvador Eucarístico*, pero más tarde se realizaron una serie de repintes que transformaron la imagen en un *Sagrado Corazón de Jesús*, modificando principalmente la disposición de los brazos. Como resultado, y tras la fase de limpieza de la capa pictórica llevada a cabo en la intervención anterior, actualmente se observan tres brazos, que caracterizan y dotan de gran singularidad a la obra.

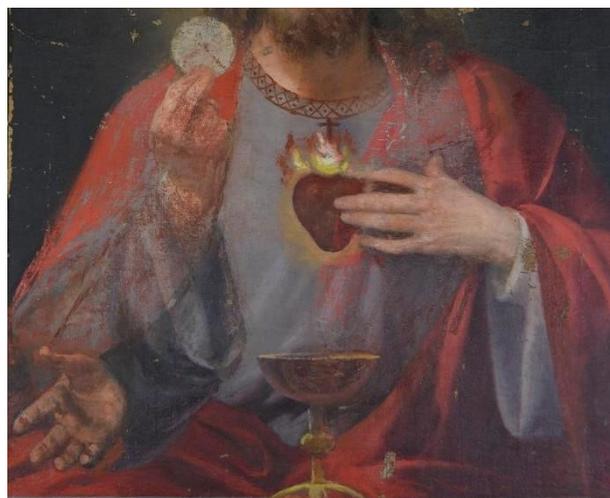
Fig.14. Detalle posición manos.

La pintura consta solamente de una figura central, Jesús. Esta figura concentra la atención del espectador en sus manos (figura 14), ya que se sitúan en el centro. A pesar de ello, cabe observar y comentar el “tercer brazo” que caracteriza a esta pintura, ya que se trata de un repinte que no concuerda correctamente con la disposición natural que debería tener esta extremidad superior. Es decir, el brazo derecho que aparece bajo el brazo que sostiene la “eucaristía” (elemento original), nace de la zona del pecho cuando debería situarse más hacia fuera, y queda comprimido en la imagen de una manera muy forzada (no existe espacio suficiente para plasmar correctamente la totalidad del brazo en esa disposición), teniendo unas dimensiones menores a las que debería tener.

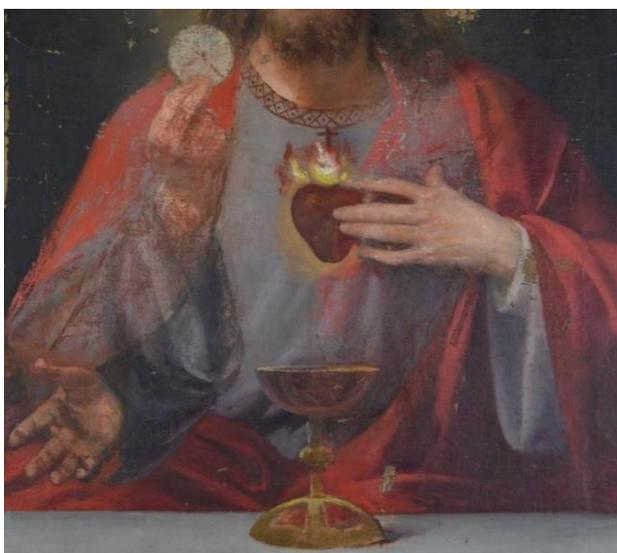
Fig. 24. Modificaciones en iconografía.

Para crear esta nueva imagen, se ocultó el brazo derecho que sostiene la eucaristía y se sustituyó por un brazo dispuesto hacia abajo que muestra la palma de la mano. Además de esto, se añadió el corazón en llamas en el centro del pecho, señalado por la mano izquierda, sin haber tapado el Santo Cáliz.

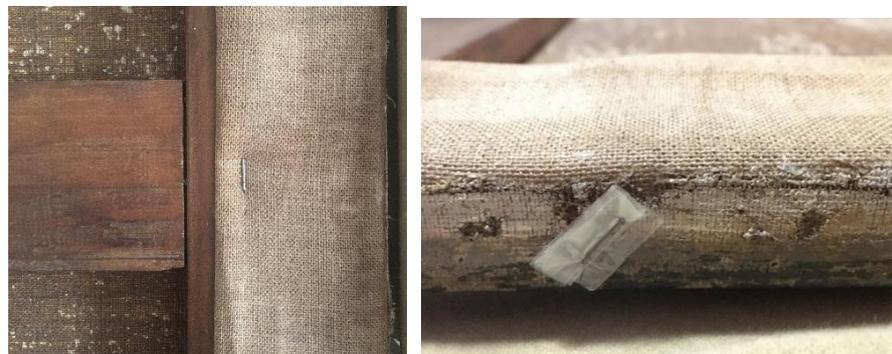
5.1.1 b)

Por último, en cuanto a la fijación del lienzo al bastidor, originalmente se encontraba unido por clavos ya que se observan las marcas de las perforaciones (figura 28 b). Tras la intervención y el posterior tensado, el lienzo aparece fijado mediante grapas, tanto en los cantos como en el reverso del bastidor.

Fig.28. Unión del lienzo al bastidor mediante grapas.

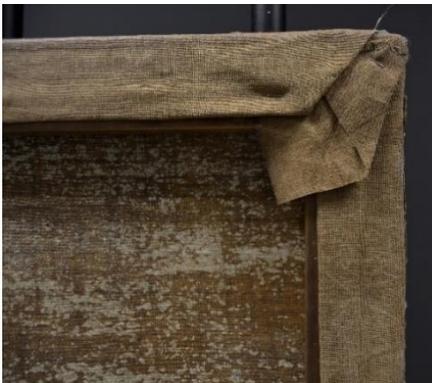
Las dimensiones originales del lienzo son de 110 x 60 cm aproximadamente, pero se han ampliado al realizarse un entelado de bordes (figura 30). El tejido empleado en estos nuevos bordes es de origen vegetal. Al realizar la prueba de secado-torsión, se ha observado que la fibra extraída rotaba en sentido contrario a las agujas del reloj, por lo que posiblemente se trate de un tejido de cáñamo. El ligamento es tafetán con torsión del hilo en Z, y presenta una trama regular cerrada, con una densidad de 14 x 14 hilos por cm² (figura 31), sin orillo ni costuras visibles.

Fig.30. Detalle del reverso. Esquina con bordes entelados.

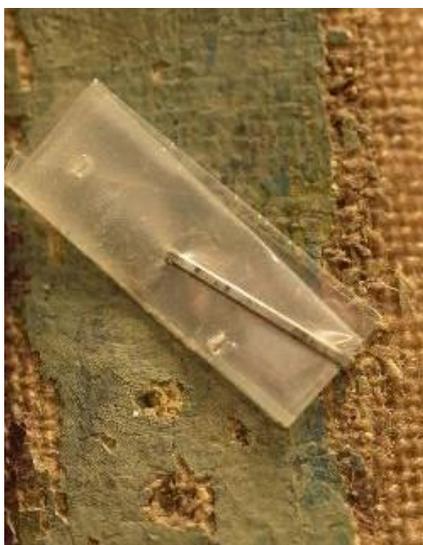
La capa de **preparación**, al igual que el resto de los estratos pictóricos, tiene un grosor muy fino y existe cierta dificultad para observarla mediante el examen visual. En las zonas donde hay pérdidas de pintura, sobre todo en los bordes de la composición (figura 33), se puede observar que aparentemente se trata de una preparación de tonalidad terrosa. Sin embargo, esto es difícil de afirmar con seguridad ya que también presenta importantes pérdidas. También son visibles pequeños fragmentos de color ligeramente verdoso que parecen tratarse de otra capa pictórica sobre la cual se ha realizado la composición definitiva. Si se observa la radiografía (figura 35) parece existir una composición anterior; es decir, podría tratarse de una pintura reutilizada. En este caso sería conveniente realizar una estratigrafía para observar las diferentes capas que presenta la pintura.

Fig.33. Fotografía macro de borde.

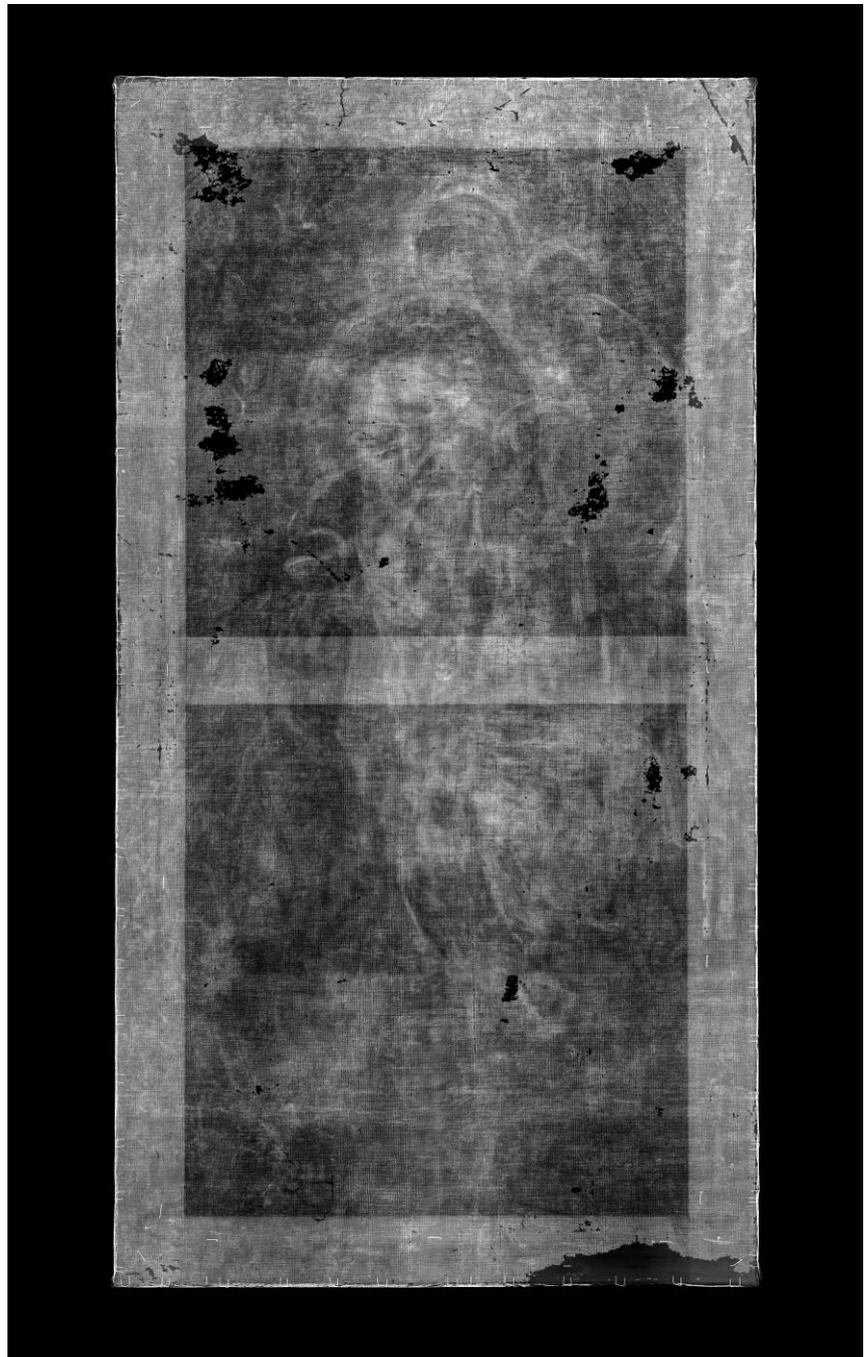
La capa pictórica presenta un grosor fino sin presentar empastes ni un acabado texturizado, sino que se trata de una película prácticamente lisa y uniforme. Tal como ya se ha señalado, según los resultados de la radiografía, podría tratarse de una pintura reutilizada ya que debajo de la imagen de Cristo se observan formas y trazos que, a pesar de no poder identificar la imagen representada, no coinciden con la imagen principal de Cristo.

Fig.35. Radiografía de la obra (Laboratorio de Documentación y Registro del Instituto Universitario de Restauración del Patrimonio (IRP) de la Universitat Politècnica de València).

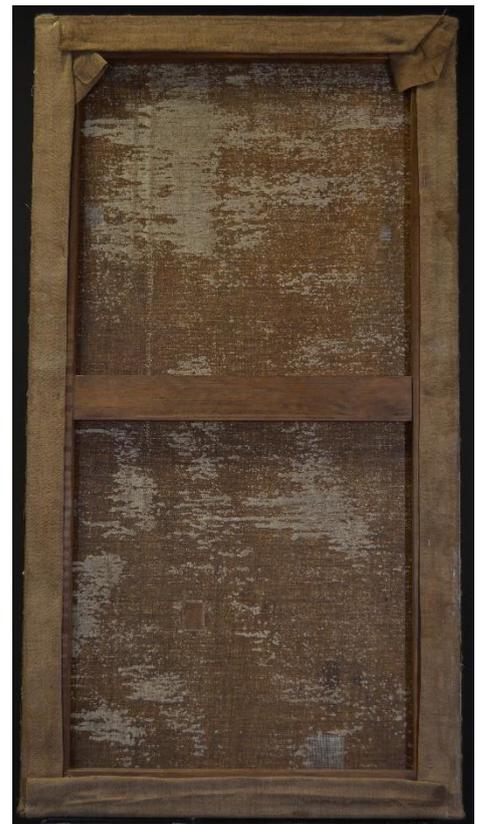
Por último, también a causa de la intervención anterior, la totalidad del reverso presenta restos de adhesivo de naturaleza desconocida. Posiblemente puede tratarse de un adhesivo aplicado durante intervenciones anteriores o podrían ser restos de un antiguo entelado completo que fue eliminado.

Fig.40. Fotografía general reverso.

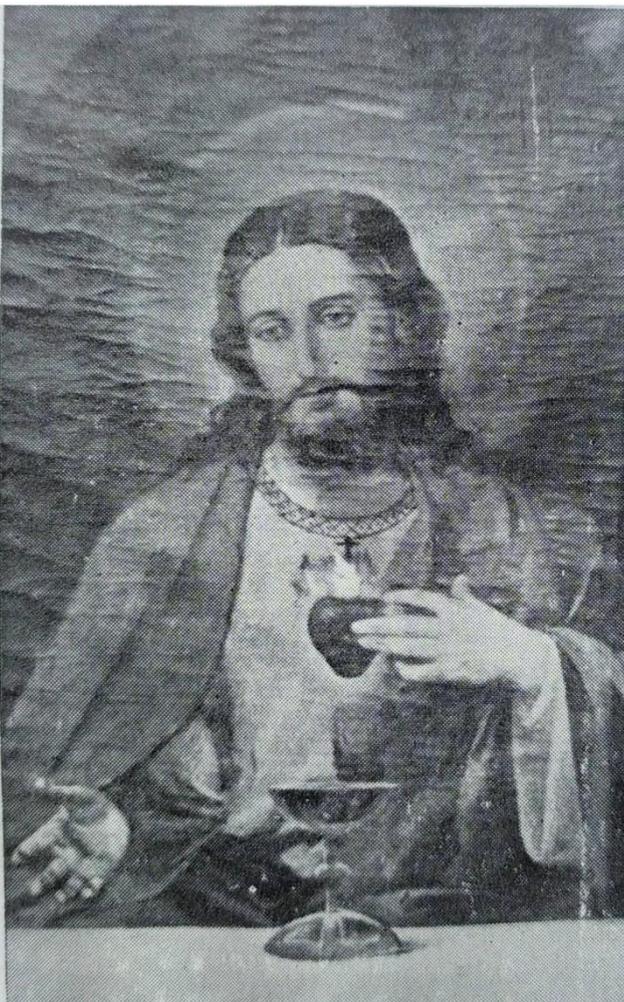
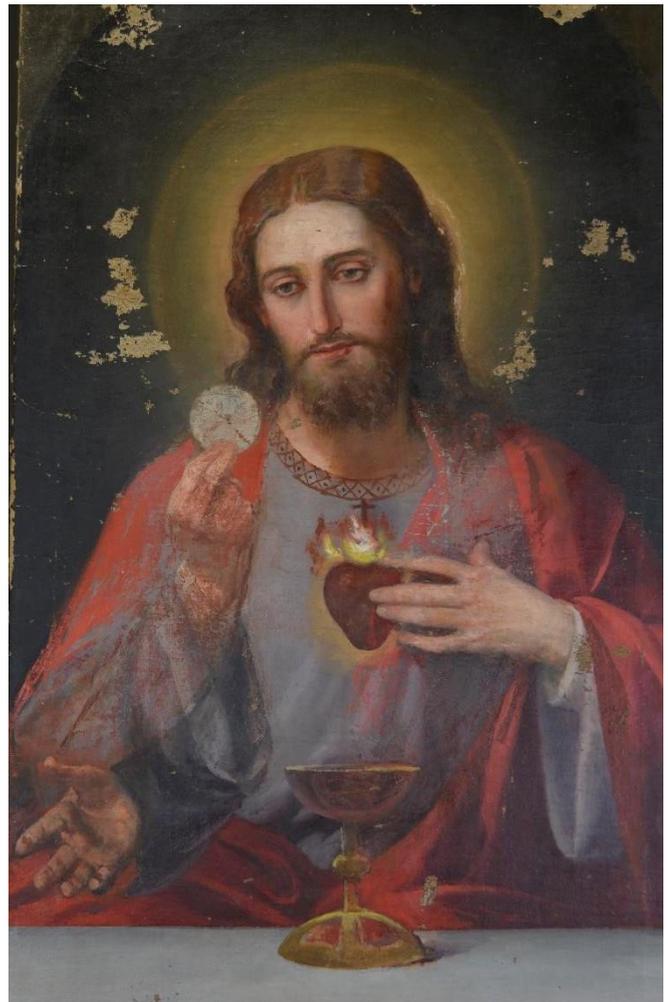
Los repintes presentes antes de la restauración eran iconográficos¹⁹, aunque parte de ellos (principalmente aquellos situados en la zona de los brazos y la túnica) fueron eliminados en esa intervención. Se desconoce la autoría de estas modificaciones y la fecha exacta, pero sí se puede establecer que se realizaron antes de la década de 1960. Se plantean dos hipótesis:

Fig.47.Fotografías de la obra antes y después de la intervención.

Por otra parte, tras comparar las dos imágenes (figura 47) se observan modificaciones en diferentes zonas como, por ejemplo, en algunos dedos de la mano que se encuentra en contacto con el corazón o en el fondo y en la aureola.

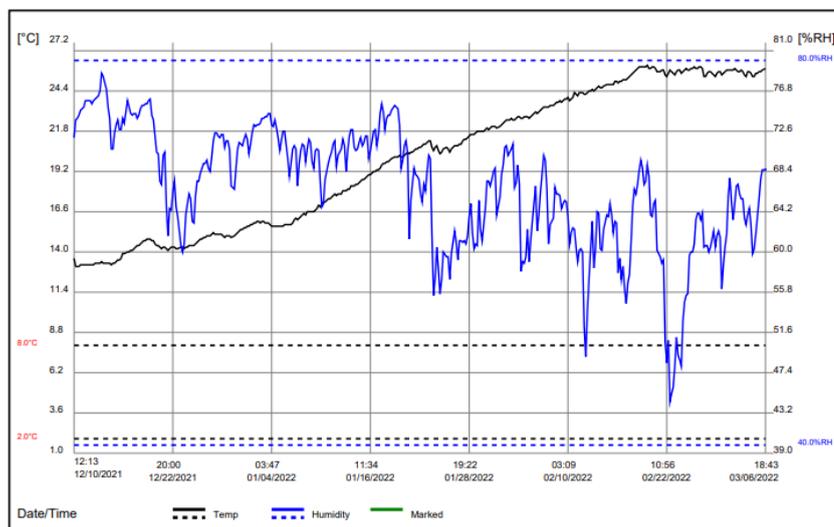
Para conocer el ambiente donde ha estado almacenada la obra, se ha colocado un medidor de humedad y temperatura o *Datalogger* (figura 58) durante un periodo de nueve meses (desde octubre de 2021 hasta julio de 2022). Los resultados han sido una HR media de 66,8%; alcanzando unos valores mínimos de 42,4% y unos valores máximos de 79,8%. Esto se traduce en que el ambiente que ha rodeado a la obra durante tiempo presenta unas fluctuaciones de humedad muy elevadas (superan al 20%), además de alcanzar unos valores inadecuados (en ocasiones superan el 75%) (figura 59).

Fig. 59. Gráfica resultados medición de temperatura y HR con datalogger.

La zona de Enguera (interior de la Comunidad Valenciana) se caracteriza por tener un clima con variaciones marcadas de temperatura durante el día y la noche, donde los inviernos son fríos y los veranos muy calurosos. Tras observar los resultados ofrecidos por el datalogger (figura 59), se obtiene una temperatura media de 20°C, con un valor mínimo de 13,1°C en invierno y uno máximo de 26,2°C en verano. Aquella recomendada para este tipo de obra es unos 18-22°C, por lo que la temperatura media se encuentra dentro de este valor. A pesar de ello, se producen variaciones mayores a 2°C, lo que no es adecuado para la obra. Estas fluctuaciones (mayores a 10°C) se producen de manera progresiva en el cambio de estación, por lo que en la medida de lo posible se deberían evitar.

- para asegurar el anterior punto, colocación de un humidificador-deshumidificador. También hay que tener en cuenta los valores de HR adecuados para los otros objetos que se encuentran en ese mismo espacio, como pueden ser libros antiguos y pergaminos (objetos muy sensibles a la humedad).
