ASPECTOS GENERALES - Calle de Caballeros

MATERIALES Y ESTADO DE CONSERVACIÓN - Calle de Caballeros

ASPECTOS GENERALES - Plaza de la Virgen

ASPECTOS GENERALES - Calle En Pina

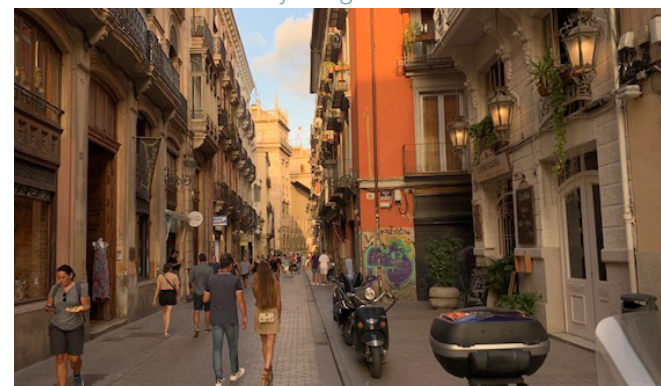
Pavimentación actual realizada en piezas de granito de distinto formato. Fotografía propia.

Fracturas y abertura de juntas entre diferentes elementos.

Principalmente localizadas en la zona embaldosada. La calzada se encuentra en buen estado.

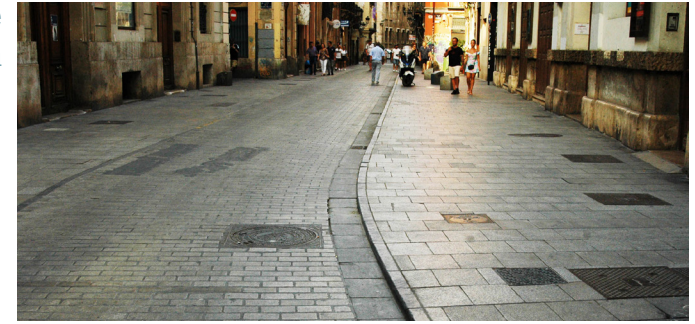
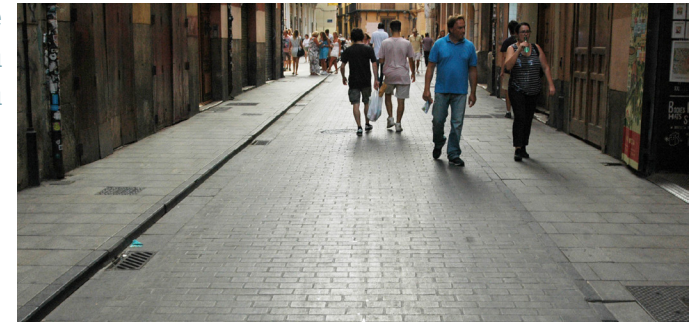
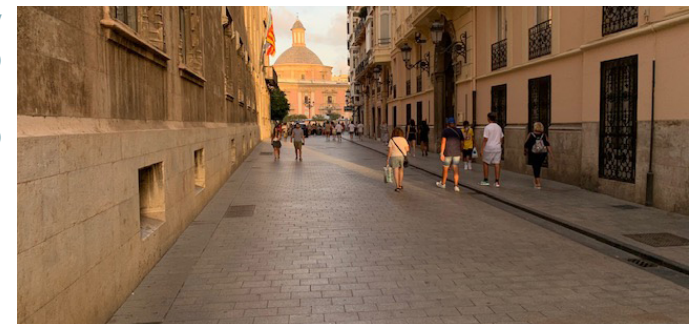
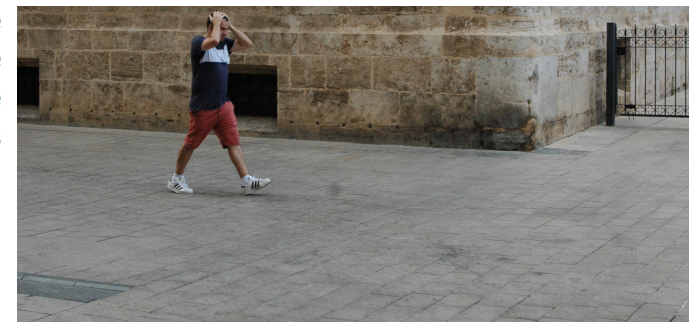
Profusión de registros por toda la superficie del pavimento.

No hay integración ni orden en su ejecución.

Contraste entre los acabados de la piedra existente en los edificios patrimoniales con el pavimento.

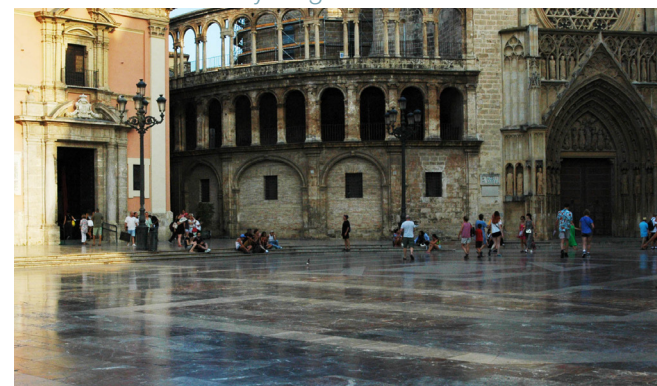
Pavimentación actual realizada en piezas de caliza marmórea de distinto formato. Fotografía propia.

Abundancia de grietas y fracturas. Principalmente localizadas en las aristas, no es infrecuente ver losas fracturadas y quebradas.

Alto, principalmente se aprecia en las fracturas y faltas de material, no tanto desgaste por abrasión.

Las fracturas no significan resaltes importantes que impliquen un mal tránsito, pero muchas han tenido que ser sustituidas y se encuentran muchos parches de reparación.

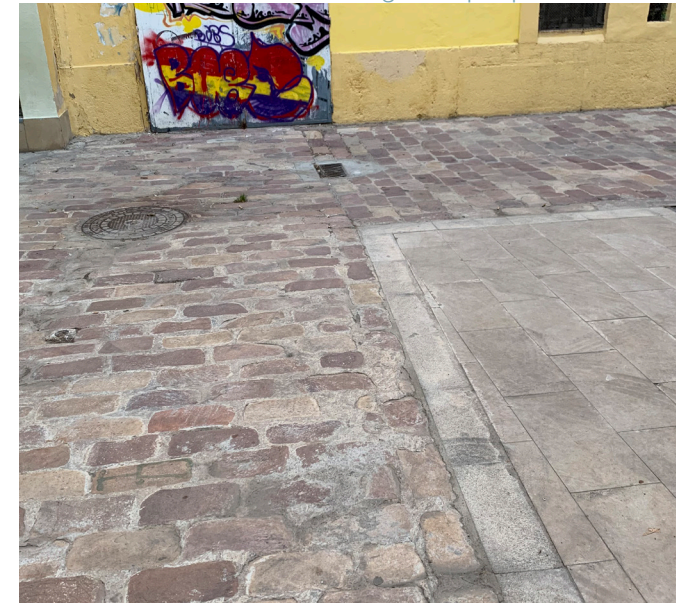
Quiebro original de la calle, pavimentación nueva en beige. Fotografía propia.

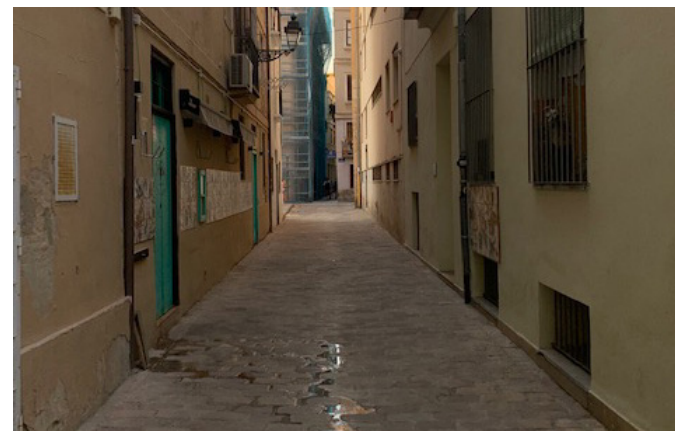
El desgaste de los adoquines puede significar un problema para usuarios en silla de ruedas o que usen carritos.
