Una pintura sobre tabla de San Blas, procedente del desaparecido retablo de Monterde (Teruel): estudio iconográfico, técnico y propuesta de intervención.

Trabajo Fin de Grado

Grado en Conservación y Restauración de Bienes Culturales

AUTOR/A: Fernández Cano, Paula

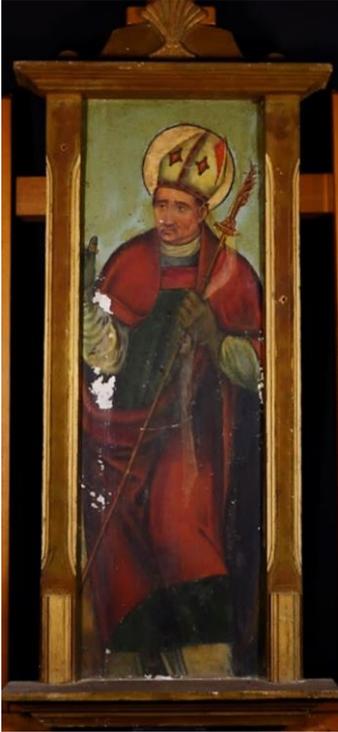
La obra presenta un mal estado de conservación debido a varios factores externos, como la acumulación de suciedad ambiental, la humedad y el ataque de insectos xilófagos. Además, ha sufrido también daños internos como la aparición de grietas, craqueladuras, desprendimientos de la capa pictórica, oxidación del barniz y faltantes.

Figura 01. Fotografía general de la obra.

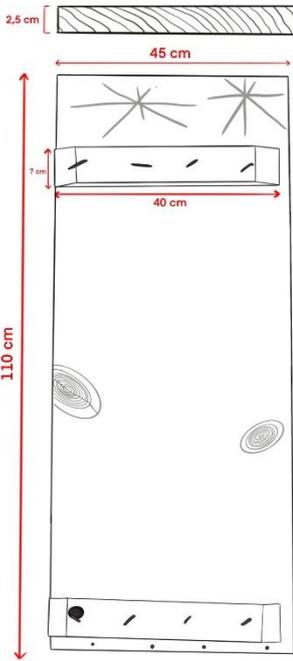
Figura 33. Diagrama de acotaciones (reverso).

La tabla objeto de estudio presenta unas dimensiones de 110 x 45 x 2'5 cm, y está formada por un único panel. Respecto al sistema de refuerzo empleado, se observan dos travesaños de anclaje fijo, dispuestos en perpendicular a la tabla principal, con el objetivo de evitar la curvatura del soporte, y aumentar su resistencia. Estas dos piezas presentan una forma rectangular con los bordes laterales rebajados en bisel, con unas dimensiones que oscilan entre

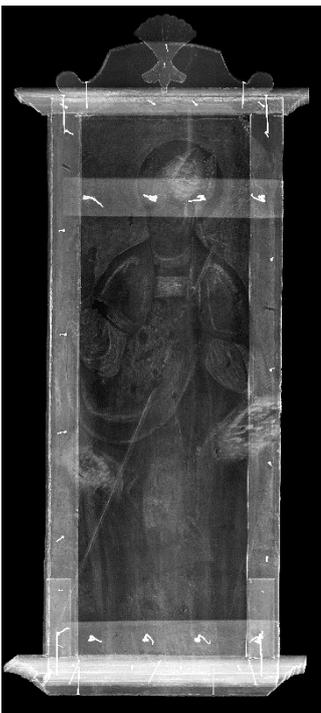
Figura 34. Fotografía RX.

40 x 7 x 3 cm, que se encuentran encoladas y fijadas mediante clavos de hierro forjado (fig. 35). Se puede observar la presencia de estos clavos en la fotografía con Rayos X (fig. 34). Generalmente, tanto las espigas como los clavos se colocaban en la madera del soporte desde la parte frontal, de manera que los clavos al traspasar los travesaños las puntas asomaban por la parte trasera³⁵.

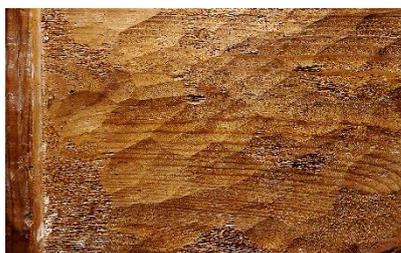
Figura 37. Detalle con luz rasante (reverso).

Por otro lado, se pueden percibir marcas de la hachuela por el reverso de la tabla, resaltadas gracias a la fotografía con luz rasante (fig. 37). Esta acción ha causado una gran variación en el grosor de la tabla, presentando dimensiones distintas según la zona. Especialmente en la zona superior del soporte, con una forma convexa (fig. 36). Es posible que se haya llevado a cabo una eliminación de un nudo situado en el travesaño inferior, en el que realizaron un tratamiento de saneamiento de la madera, donde el tratadista Cennini señala:

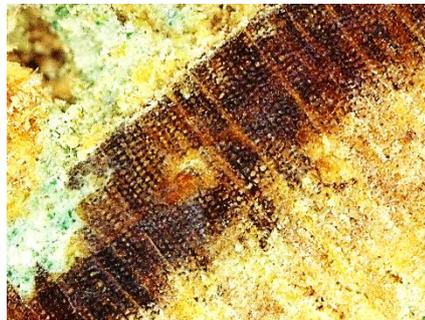
Figura 41. Detalle sección transversal mediante microscopio USB.

En la sección transversal (fig. 41 y 42) se observan anillos de crecimiento diferenciados, donde se distingue la madera tardía (la más oscura) con presencia de canales resiníferos fisiológicos formados de células epiteliales delgadas, con un diámetro de 100 μm . Además, en la madera temprana (la más clara) se pueden apreciar los radios.

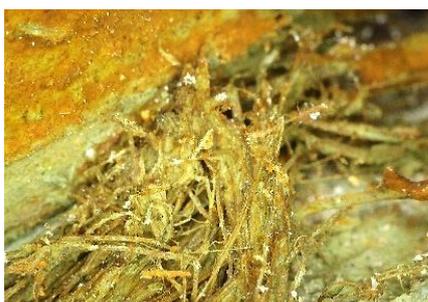
Figura 46. Detalle del estrato intermedio de estopa.

En la obra, se ha podido observar un estrato intermedio de estopa (fig. 46), compuesto por fibras vegetales, entre las capas de yeso en la superficie del soporte. Su objetivo es proteger las capas de preparación y película pictórica de los movimientos de contracción y dilatación de la madera. Además, actuaba como una capa mordiente para mejorar la adhesión de la capa de preparación⁴¹. Pese a que no se distingue en la radiografía, se ha detectado su presencia en la mayor parte de faltantes de preparación y pintura (fig. 47), por lo que se deduce que cubre la mayor parte del soporte.

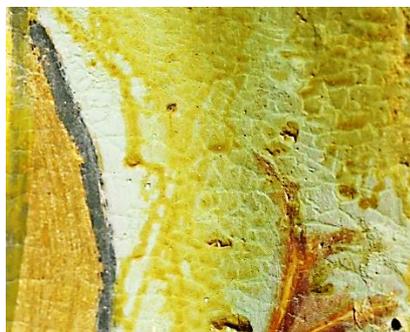
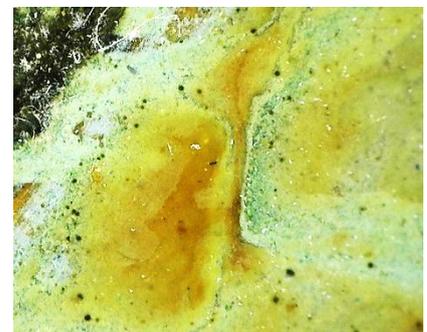
Figura 54 y 55. Detalles de la capa de barniz mediante microscopio USB.

En relación con la fotografía ultravioleta, se puede distinguir la presencia de una capa gruesa de barniz y su estado de degradación en la totalidad de la superficie. Por el color amarillento de la fotografía, y por su contextualización histórica, podríamos inducir que el barniz que se ha utilizado es a base de resinas naturales disueltas en un disolvente. Comúnmente, en el siglo XVI, se utilizaba el barniz elaborado con sandáraca o grasilla (resina del enebro), diluida en aceite de linaza⁴⁷ (fig. 54 y 55). Aunque no se descarta la posibilidad de un barniz compuesto por clara de huevo batida y barnices con base oleosa (aceite de linaza caliente).

Mientras que, para la eliminación del estrato de barniz alterado, se utilizaría el disolvente LA4 (Ligroína 60% + Acetona 40%), un hidrocarburo alifático con parámetros 77 Fd, 14 Fp, 7 Fh, que a través del triángulo de TEAS nos indica que el barniz está compuesto por un aceite (fig. 95), posiblemente aceite de linaza, o una mezcla de aceites y resinas naturales envejecidas⁵⁷.

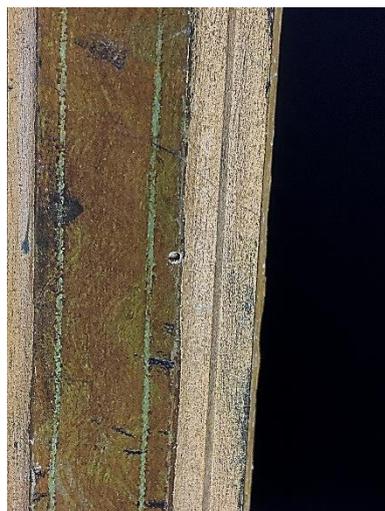
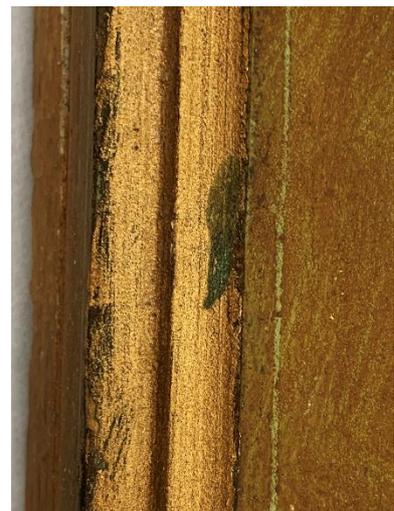
Figura 58 y 59. Piezas laterales pintadas con purpurina dorada.

Mediante el estudio microscópico, se ha determinado el tipo de dorado que contiene. Se trata de una capa de color con purpurina, derivado del mismo repinte dorado de la película pictórica (fig. 58 y 59). Esto sucede mucho con las obras del siglo XVI, por las modificaciones experimentadas a lo largo del tiempo, y repintados posteriores ocultando total o parcialmente los elementos originales⁴⁸. Seguramente se habrá realizado por un gusto estético de la época, aunque este efecto con purpurina arruina el concepto general de la decoración de dicho siglo.

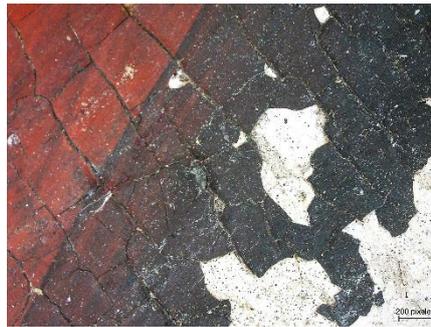
Figura 75. Detalle de las cazoletas de malla rectangular.

Por otra parte, se localizan diversas craqueladuras (fig. 74), cazoletas formando una malla rectangular (fig. 75) y abolsamientos por la totalidad de la película pictórica, a consecuencia de los aglutinantes utilizados, y fallos en la técnica (fig. 76). Es importante considerar que también han sido ocasionados por los movimientos dimensionales del soporte leñoso. En estas zonas mencionadas, el estrato pictórico ha sufrido los efectos del envejecimiento, por lo que ha conllevado a una disminución en su elasticidad y se ha vuelto más rígido, dificultando su capacidad para hacer frente a las expansiones y contracciones del soporte. Igualmente, se observan una serie de grietas muy marcadas (fig. 78), debido a la presencia de nudos ubicados en el soporte, y dos arañazos con un trazo muy similar derivado de una acción antrópica (fig.77).

En presencia de craqueladuras y abolsamientos, sería apropiado utilizar gelatina técnica, un adhesivo de origen animal, compatible con la técnica de la obra, además la humedad y el calor beneficia a la consolidación. Esta cola animal se aplicaría a través de pincel o inyección en las zonas intermedias de las grietas y levantamientos. Acto seguido, tras haber dejado reposar el adhesivo, y que esté en un estado mordiente, se efectuaría calor moderado mediante una espátula caliente interponiendo un papel japonés y un Melinex entre la espátula y la pintura. Esto permitiría recuperar la adherencia del estrato pictórico y eliminar todas aquellas deformaciones que se encuentren.

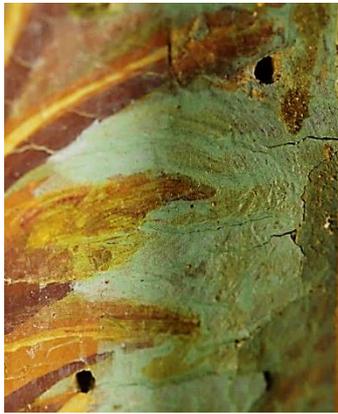
Finalmente, se puede percibir dos orificios situados en las zonas laterales de la superficie, originado por insectos xilófagos que han traspasado todos los estratos (fig. 81 y 82).

Figura 81. Orificios provocados por los insectos xilófagos.

El siguiente procedimiento, cuenta con la desinsectación que consiste en la impregnación química del soporte lúneo por medio de un insecticida. La infiltración del material variará de las propiedades de la propia madera, de la sección donde se esté implementando (transversal, tangencial o radial), del grado de humedad, y dependiendo del sistema de impregnación empleado y su naturaleza. Al tratarse de una madera de pino contiene una alta permeabilidad, como resultado la impregnación será efectiva. Por ende, se aplicará productos comerciales⁵³, en este caso *Xylores Pronto*[®], a través de inyección por los agujeros del reverso.

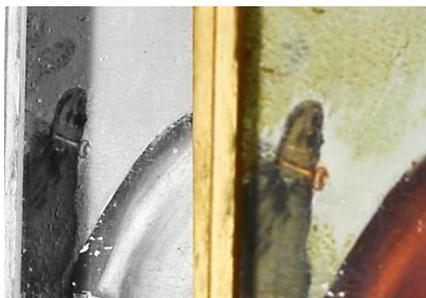
Figura 83. Fotografía infrarroja y luz visible de detalle, comparativa.

En primer lugar, encontramos limpiezas abrasivas por la zona superior del báculo, y en los dedos de la mano (fig. 83), alterando la visualización y comprensión del acto que realiza. Por consiguiente, gracias a la utilización de fotografías ultravioleta, se visualizan repintes de color verdoso y rojizos (fig. 84) siguiendo la misma tonalidad de la vestidura. Estos repintes se encuentran en una capa inferior del estrato pictórico, por ende, se puede deducir que dichas lagunas se reintegraron directamente sobre el sustrato de preparación mediante la técnica de tinta plana. A su vez, se encuentra un repinte dorado en el nimbo que rodea la cabecera del santo (fig. 85), a través de purpurina

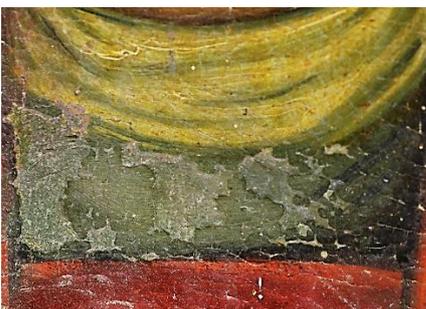
Figura 84. Detalle de los repintes verdosos.

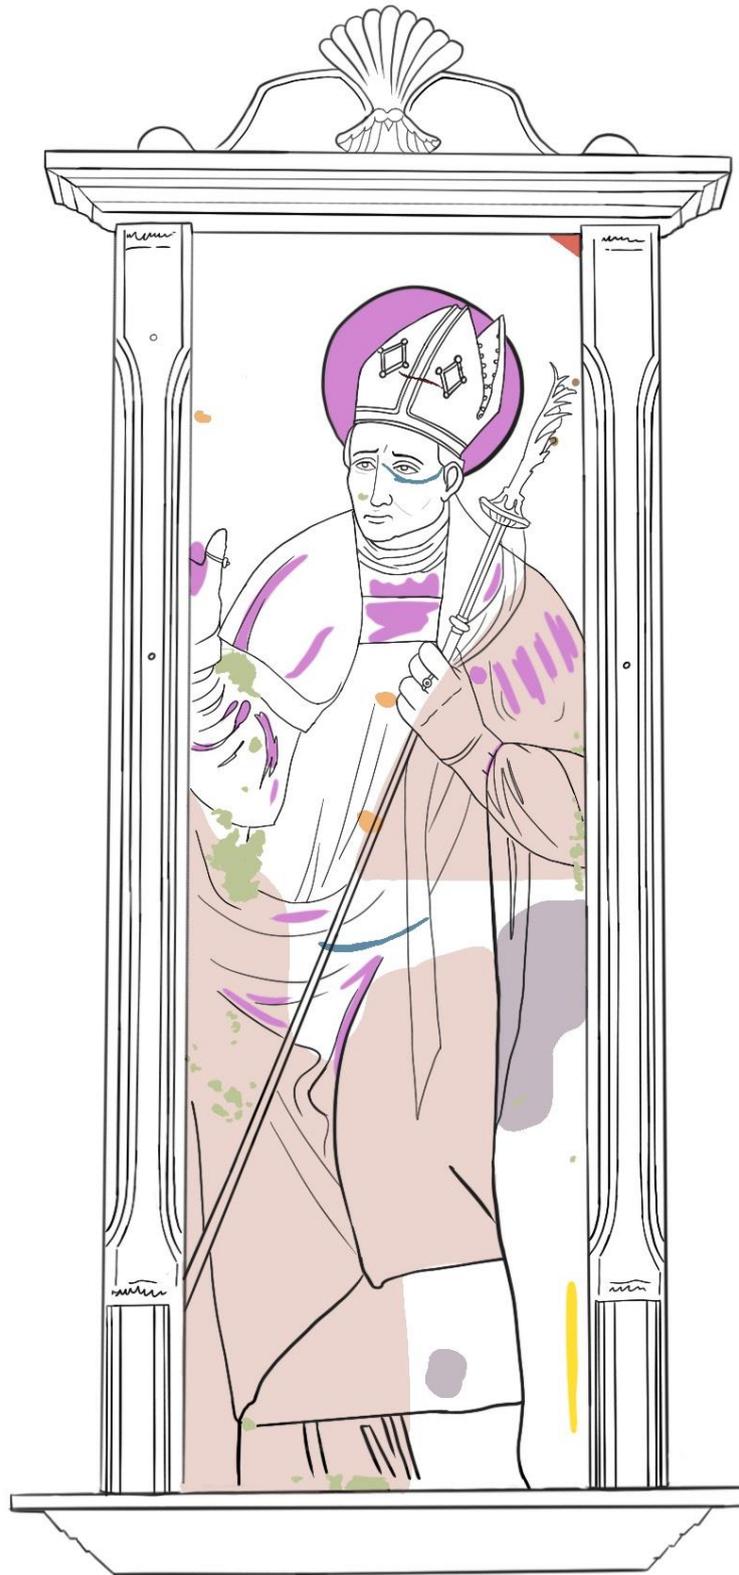
| Orificios de insectos xilófagos | Cazoletas | Depósito de cera |
| Arañazos | Grietas | |

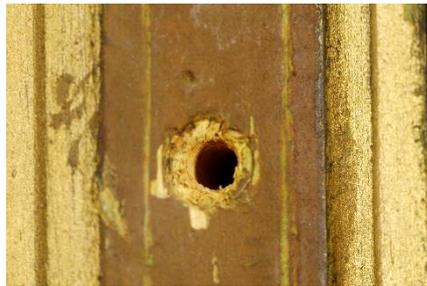
Figura 90. Detalle del orificio provocado por el clavo de sujeción.

Tanto los clavos presentes en el soporte como en los travesaños están severamente oxidados, lo cual está afectando significativamente la madera. Por lo tanto, se llevará a cabo un proceso de eliminación de la corrosión. Primero, se realizará una limpieza utilizando una solución de ácido tánico al 3% en etanol con un hisopo.

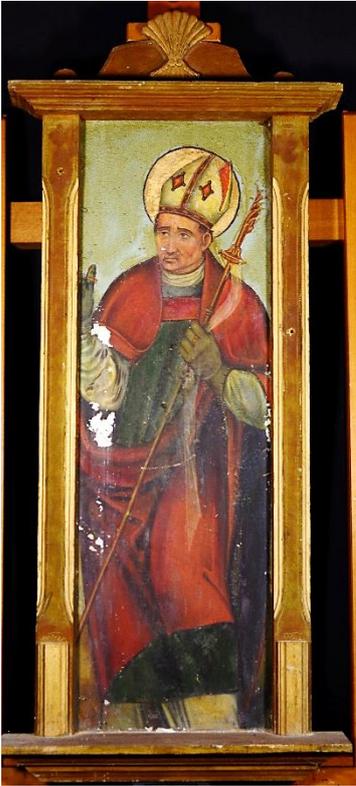
Se ha considerado relevante realizar un nuevo enmarcado a la tabla. Previamente, este marco ha contribuido a la conservación y protección de la obra, aunque oculta partes significativas de la pintura, dificultando la comprensión de la representación y dinamismo de la figura (fig. 96). Por lo tanto, se ha llegado a la conclusión de sustituir las piezas laterales por listones de madera de menores dimensiones, cumpliendo las mismas funciones conservativas, permitiendo conseguir una visibilidad adecuada de la obra, además de aprovechar el formato actual.

Figura 96. Enmarcado que contenía la obra (no original).

Estas piezas tendrán unas dimensiones de 100 x 3 x 2 cm, y se optará por un anclaje fijo. Se fijarán a las piezas superior e inferior mediante encolado y clavos de acero inoxidable (fig.97) permitiendo un mejor agarre de estas. Los listones estarán realizados con la técnica del dorado al agua siguiendo la estética de los anteriores, envolviendo por completo el borde del soporte lúneo.

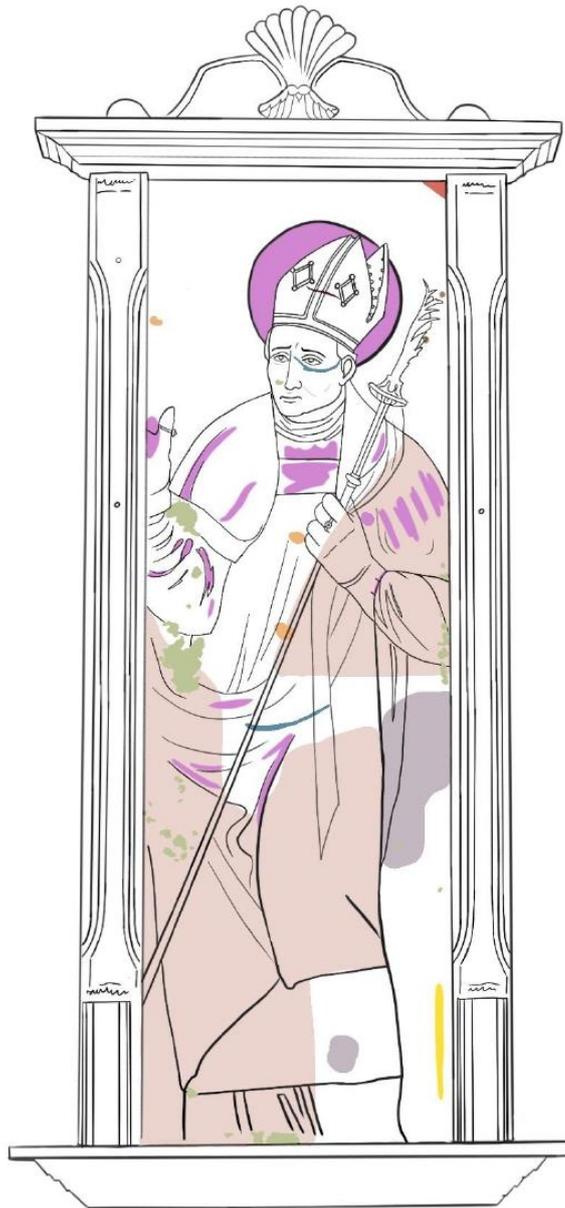
PELÍCULA PICTÓRICA (ANVERSO)

| Orificios de insectos xilófagos | Cazoletas | Depósito de cera |
| Arañazos | Grietas | |
