Análisis de materialidad y propuesta para la conservación de elementos líticos con motivos decorativos de la portada de la Iglesia Nuestra Señora de las Nieves de Sicalpa Viejo

Trabajo Fin de Máster

Máster Universitario en Conservación del Patrimonio  
Arquitectónico

Levantamiento con escáner FARO Focus Láser 3D de la Iglesia Nuestra Señora de las Nieves de Sicalpa Viejo, cantón Colta, Ecuador.

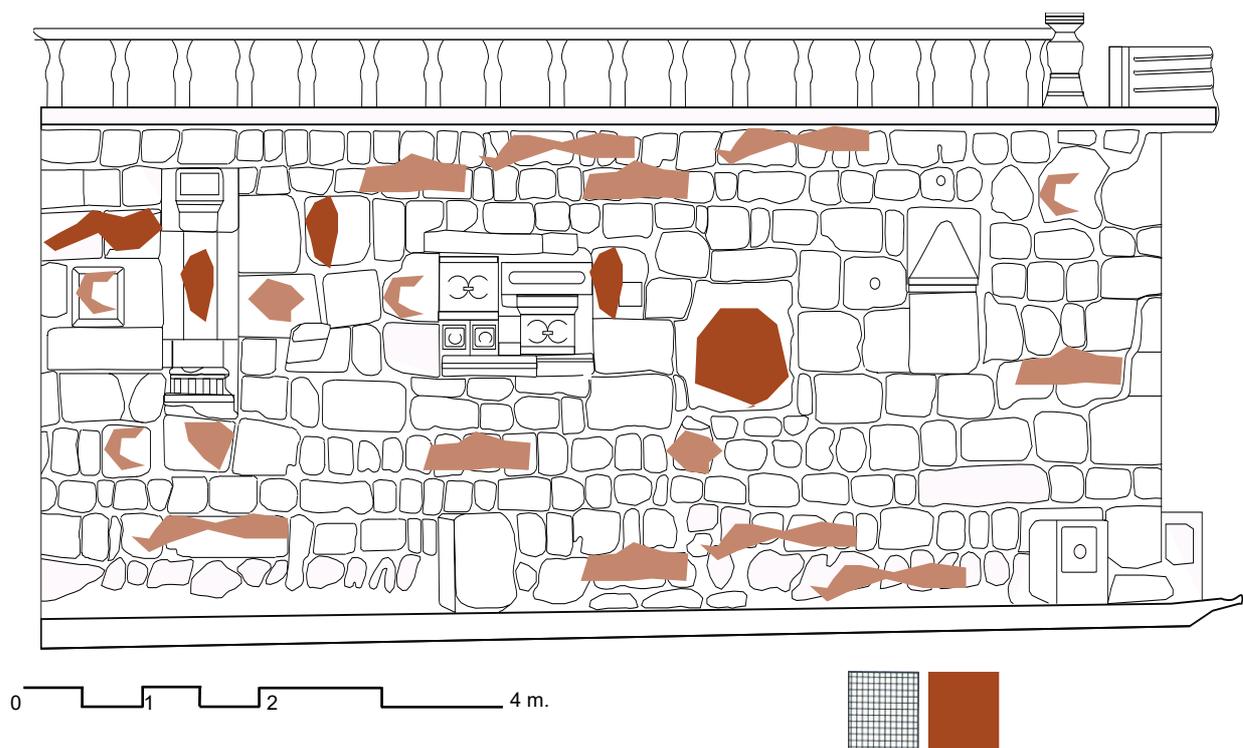
**Figura 56**

*Alteración Cromática*

*Nota:* Identificación de alteración cromática, área de estudio, Iglesia Señora de las Nieves de Sicalpa Viejo.

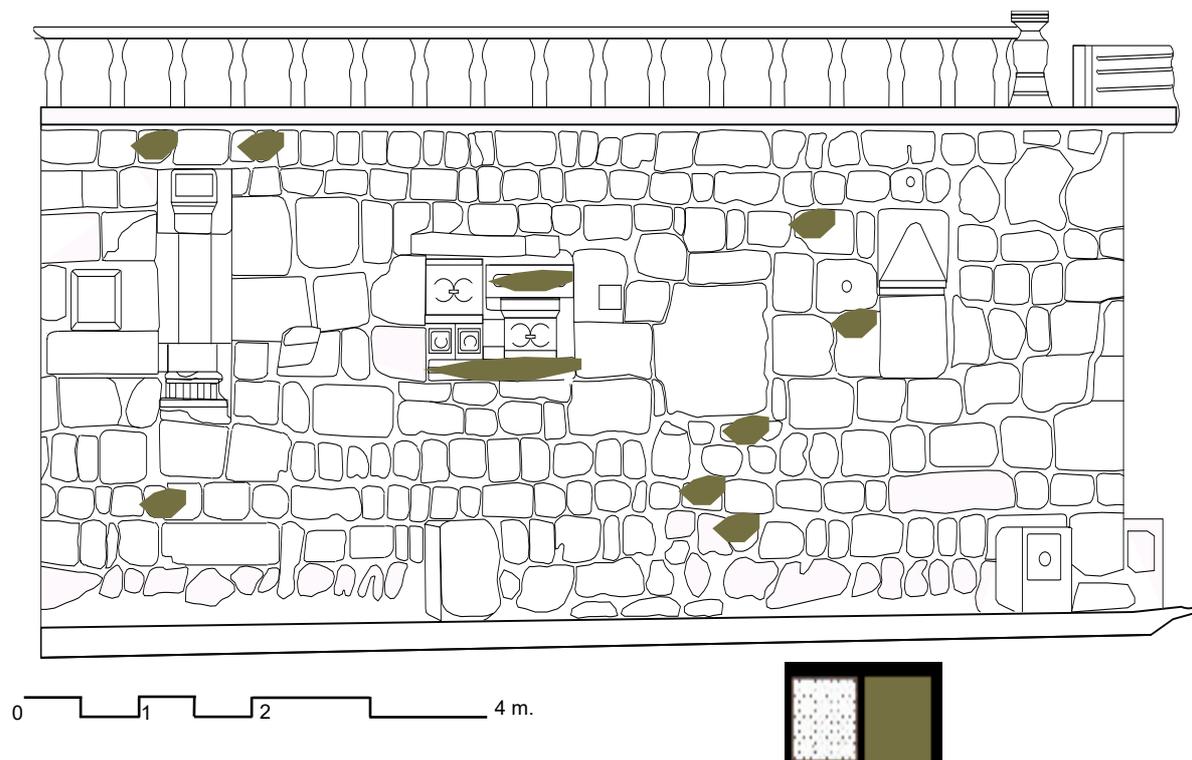
**Figura 57**

*Costra*

*Nota:* Identificación de alteración Costra, en el área de estudio, Iglesia Señora de las Nieves de Sicalpa Viejo.

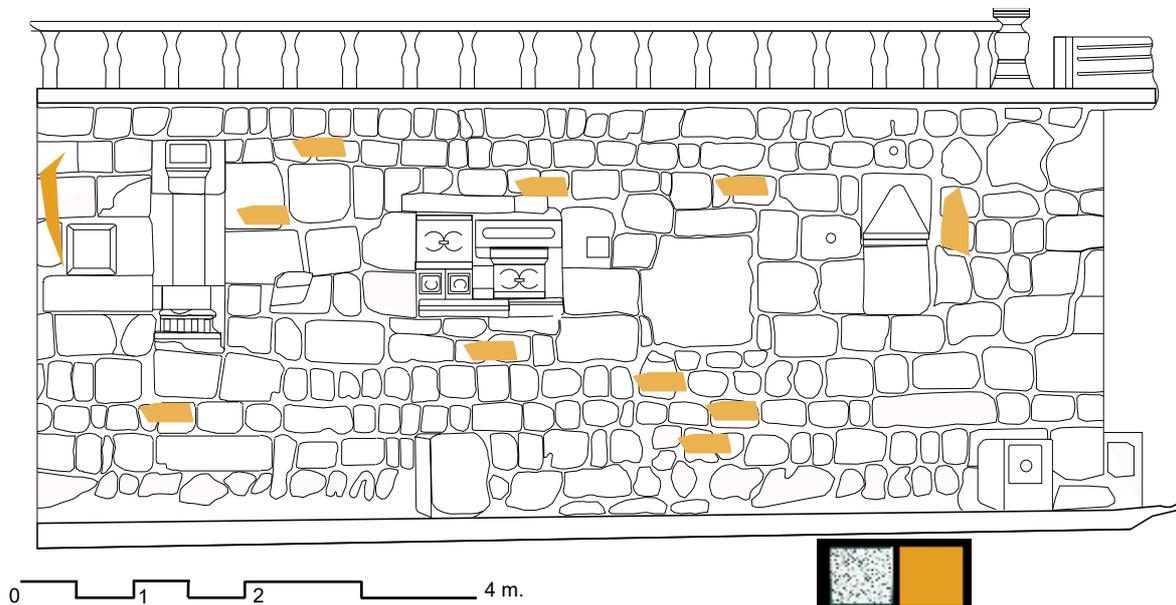
**Figura 58**

*Pulverización*

*Nota:* Adaptado de la Norma 1/88, identificación de alteración Pulverización, en el área de estudio, Iglesia Señora de las Nieves de Sicalpa Viejo.

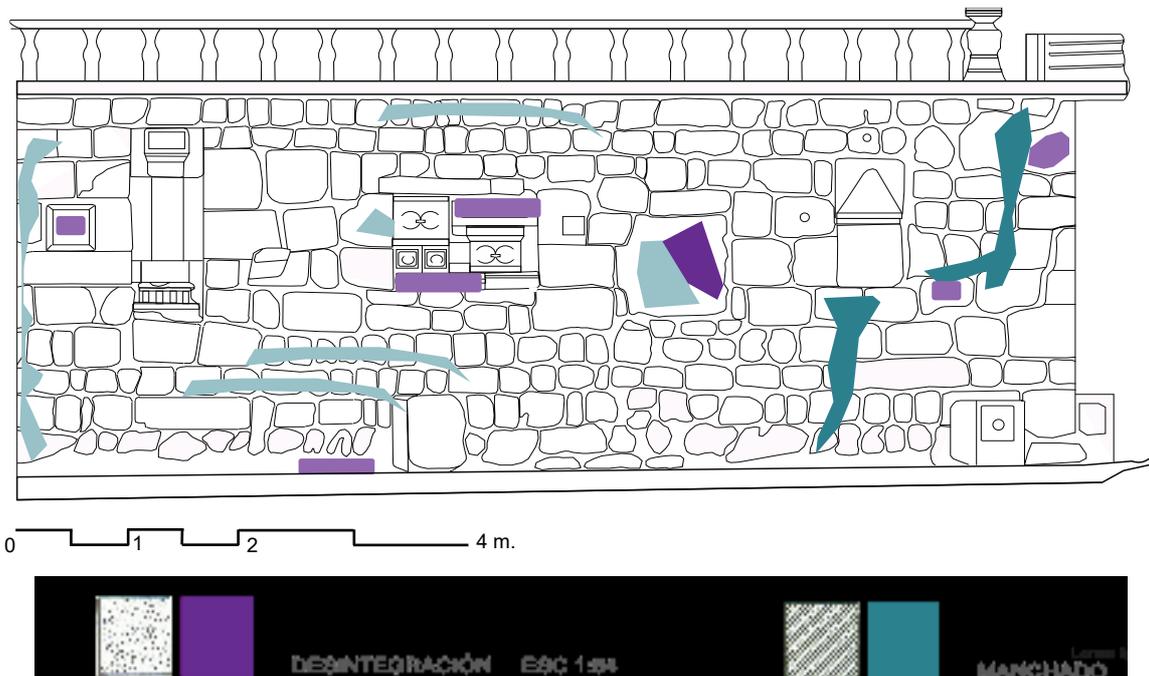
**Figura 59**

*Desintegración y Manchado*

*Nota:* Identificación de Desintegración y Manchado, en el área de estudio, Iglesia Señora de las Nieves de Sicalpa Viejo, adaptado de la Norma 1/88.

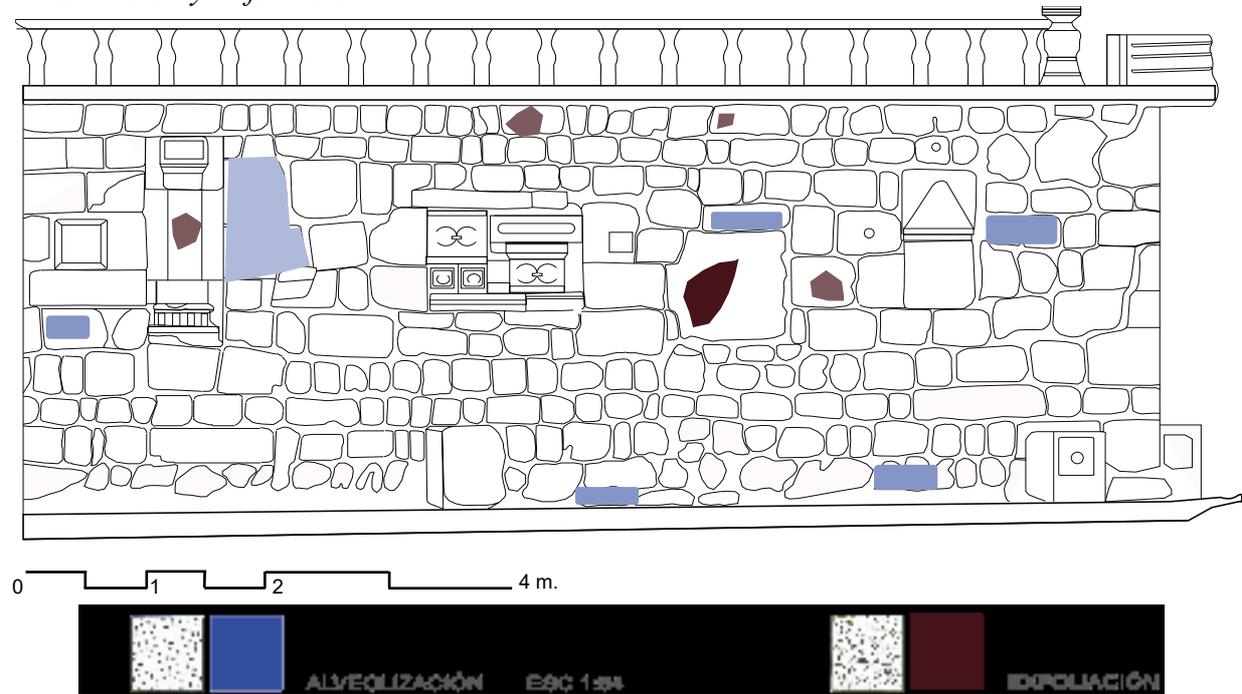
**Figura 60**

*Alveolización y Exfoliación*

Nota: Identificación de alveolización y exfoliación, en el área de estudio, Iglesia Señora de las Nieves de Sicalpa Viejo, adaptado de la Norma 1/88.

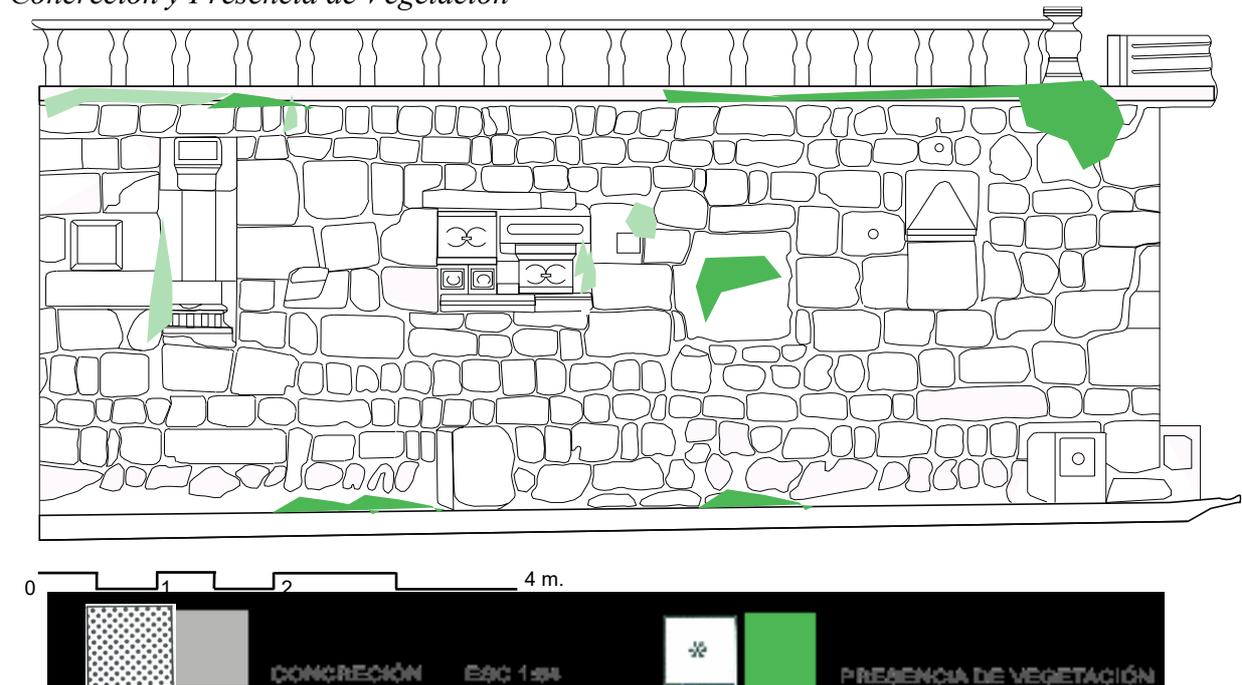
**Figura 61**

*Concreción y Presencia de Vegetación*

Nota: Identificación de concreción y presencia de vegetación, en el área de estudio, Iglesia Señora de las Nieves de Sicalpa Viejo., Adaptado de la Norma 1/88.

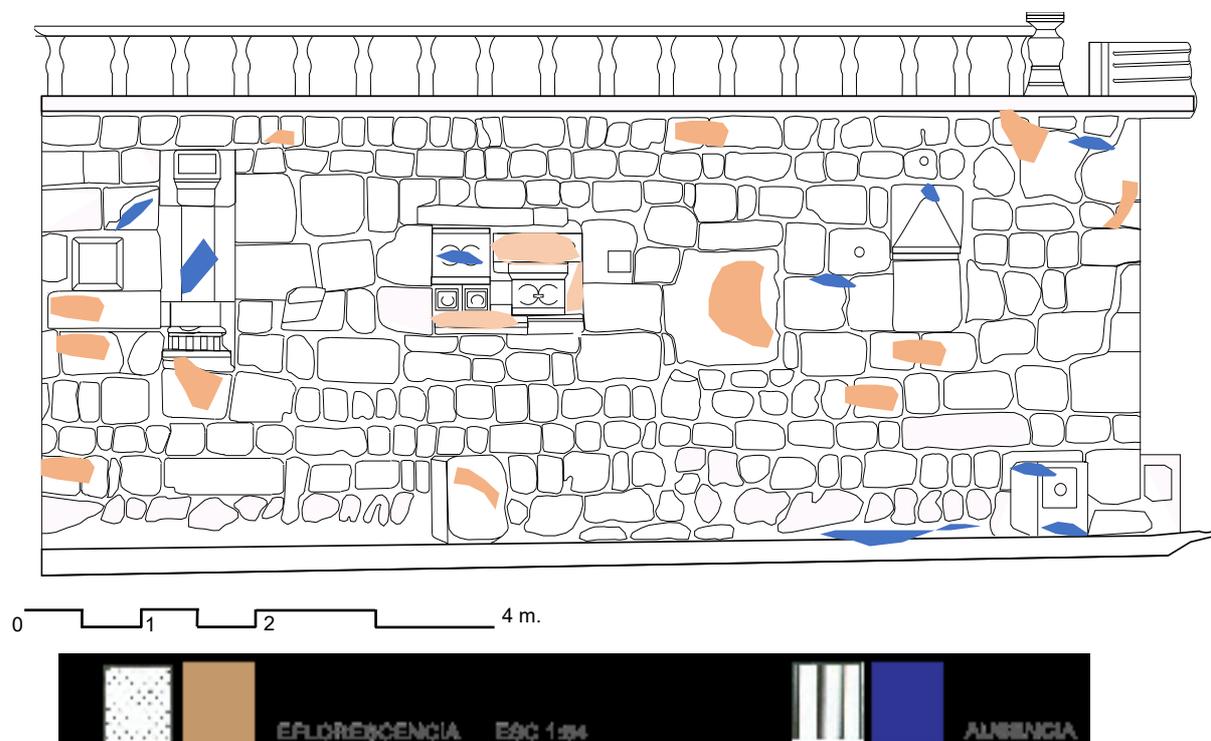
**Figura 63**

*Eflorescencia y Ausencia*

Nota: Identificación de eflorescencia y ausencia, en el área de estudio, Iglesia Señora de las Nieves de Sicalpa Viejo, adaptado de la Norma 1/88.

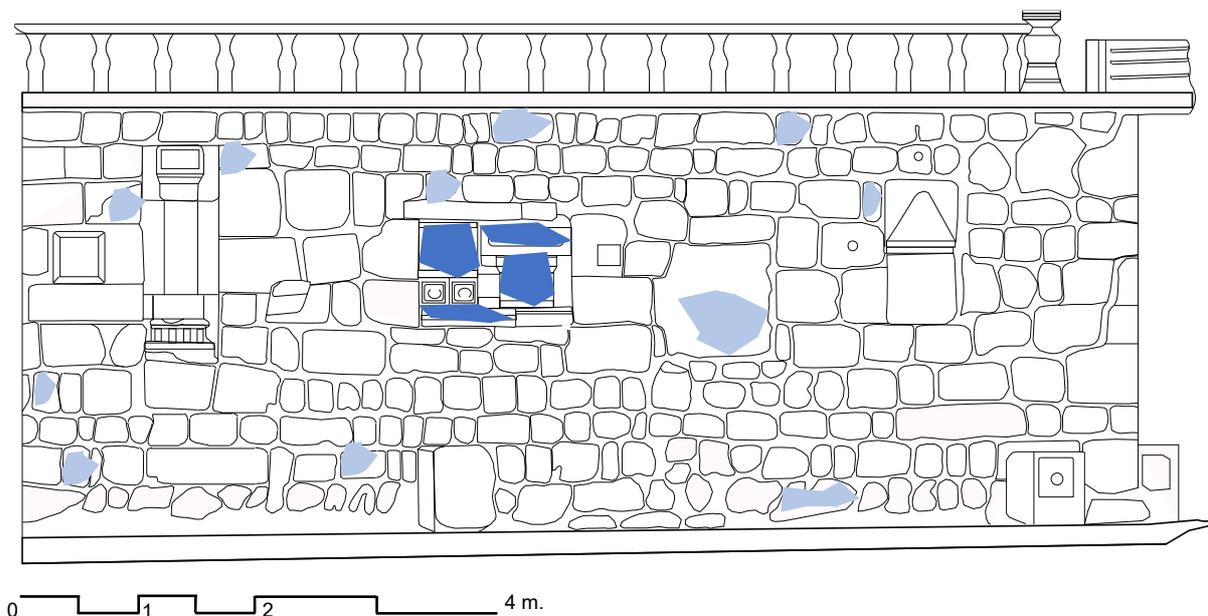
**Figura 64**

*Descamación - Disyunción*

*Nota:* Identificación de disyunción-descamación en elementos líticos decorativos de la iglesia Señora de las Nieves de Sicalpa Viejo, adaptado de la Norma 1/88.

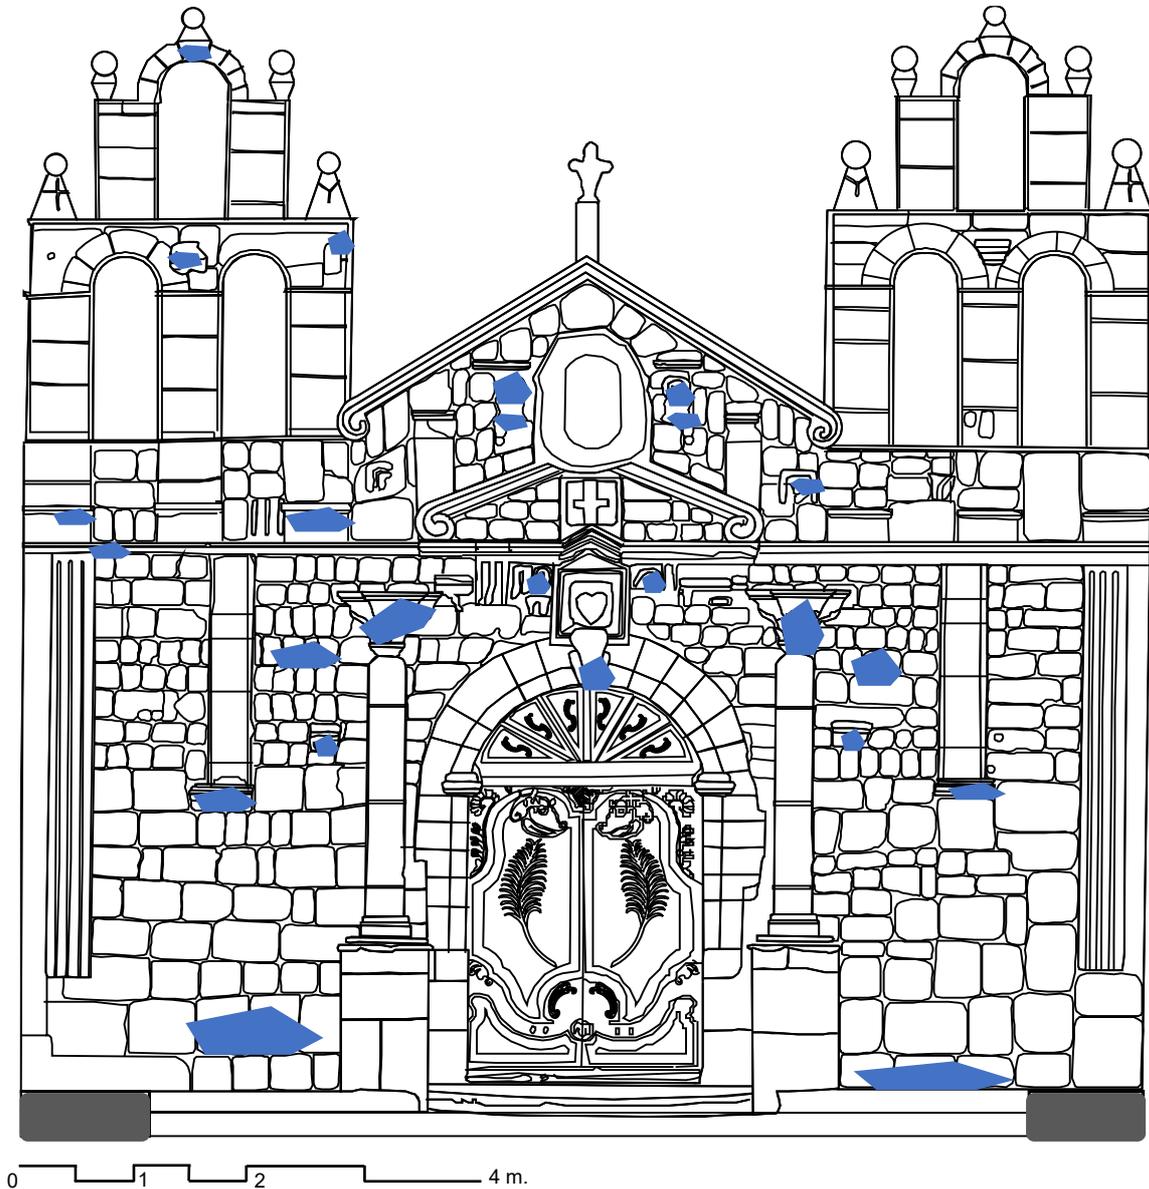
## Figura 65

Identificación de disyunción-descamación en elementos líticos decorativos

Nota: Identificación de disyunción-descamación en elementos líticos decorativos de la iglesia Señora de las Nieves de Sicalpa Viejo, adaptado de la Norma 1/88.

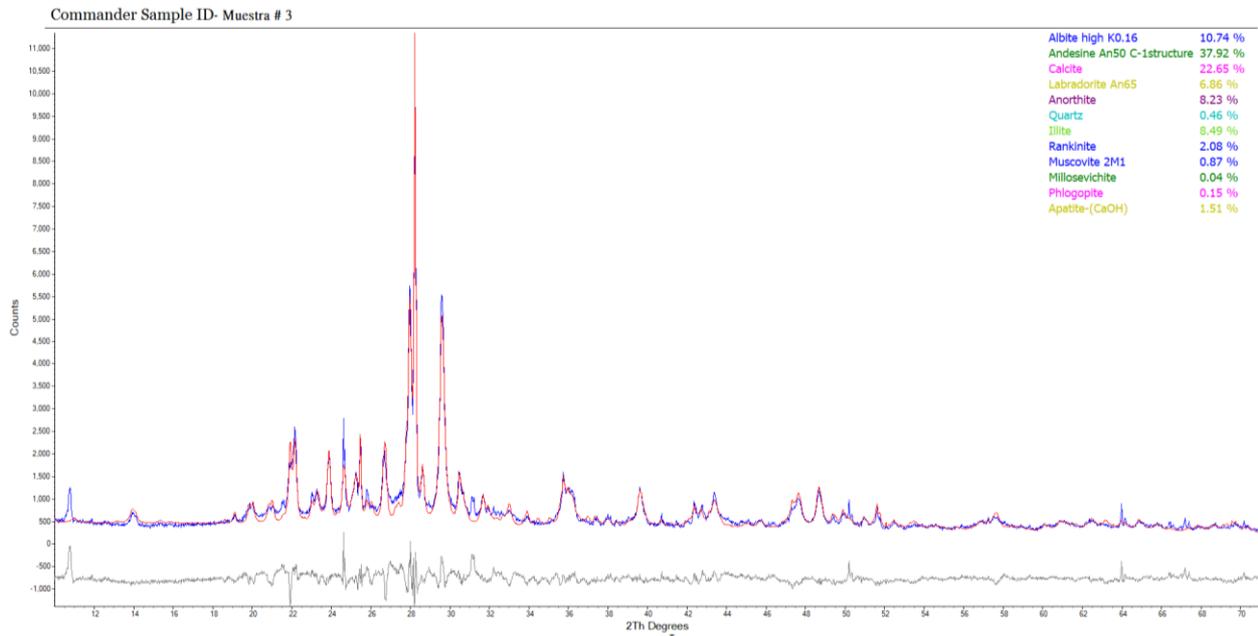
## Figura 69

Los resultados de la identificación y cuantificación de las fases minerales se listan en la tabla 7. Se puede observar que el difractograma en la figura 69 correspondiente a muestra 3 (mortero) muestra un complejo de picos en la región de 26 a 32 grados que no se muestran en el resto de difractogramas. En la tabla 7 se reporta el resultado de la identificación y cuantificación de las fases presentes en las muestras. Siendo la muestra 3 la contiene mayor cantidad de calcita e hidroxiapatita. Estos resultados sugieren que el elemento aglomerante tiene como base calcita e hidroxiapatita.

Difractograma de la muestra Nro. 3

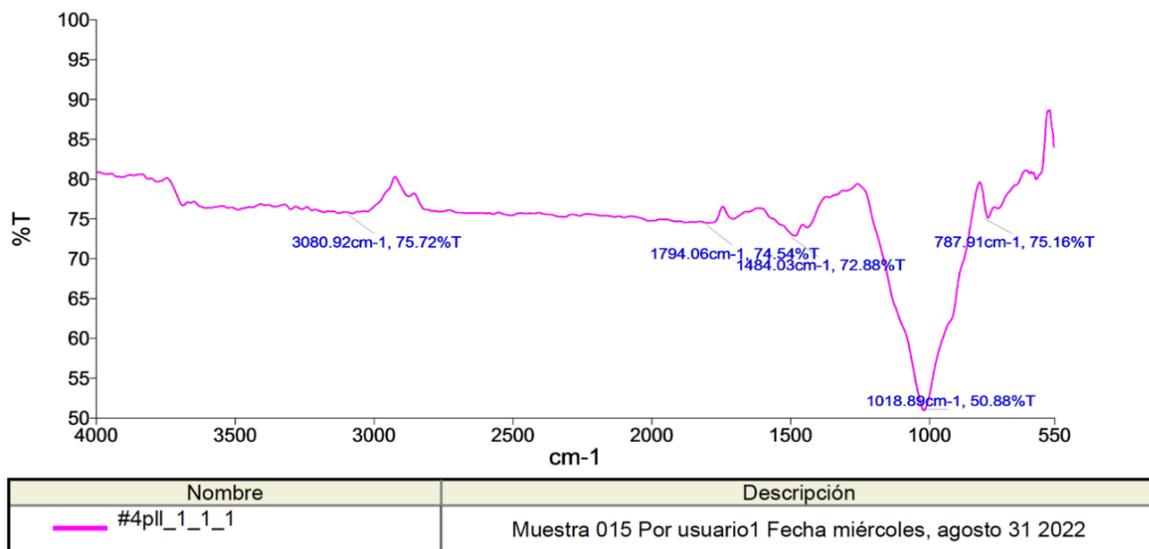
**Figura 72**

Los espectros se muestran en las figuras 71, 72, 73 y 74 son asociados a mezclas de fases minerales, mientras que el espectro en la figura 72 correspondiente a la muestra 3, mortero capitel muestra tres picos fuertes de absorción en 1416 cm<sup>-1</sup> (Región de dobles enlaces), 1005 cm<sup>-1</sup> y 873 cm<sup>-1</sup> (Región de fingerprint). Estos picos de absorción en conjunto con el pico de absorción leve en 3300 cm<sup>-1</sup> (Región de enlace simple) sugiere la existencia de una resina sintética (Ali & Gherissi, 2017); (Alireza Kharazmi, 2015); (Javier Ricardo Velandia Cabra, 2017) .

*Espectro de FTIR-mid-IR muestra Nro. 3 analizada.*

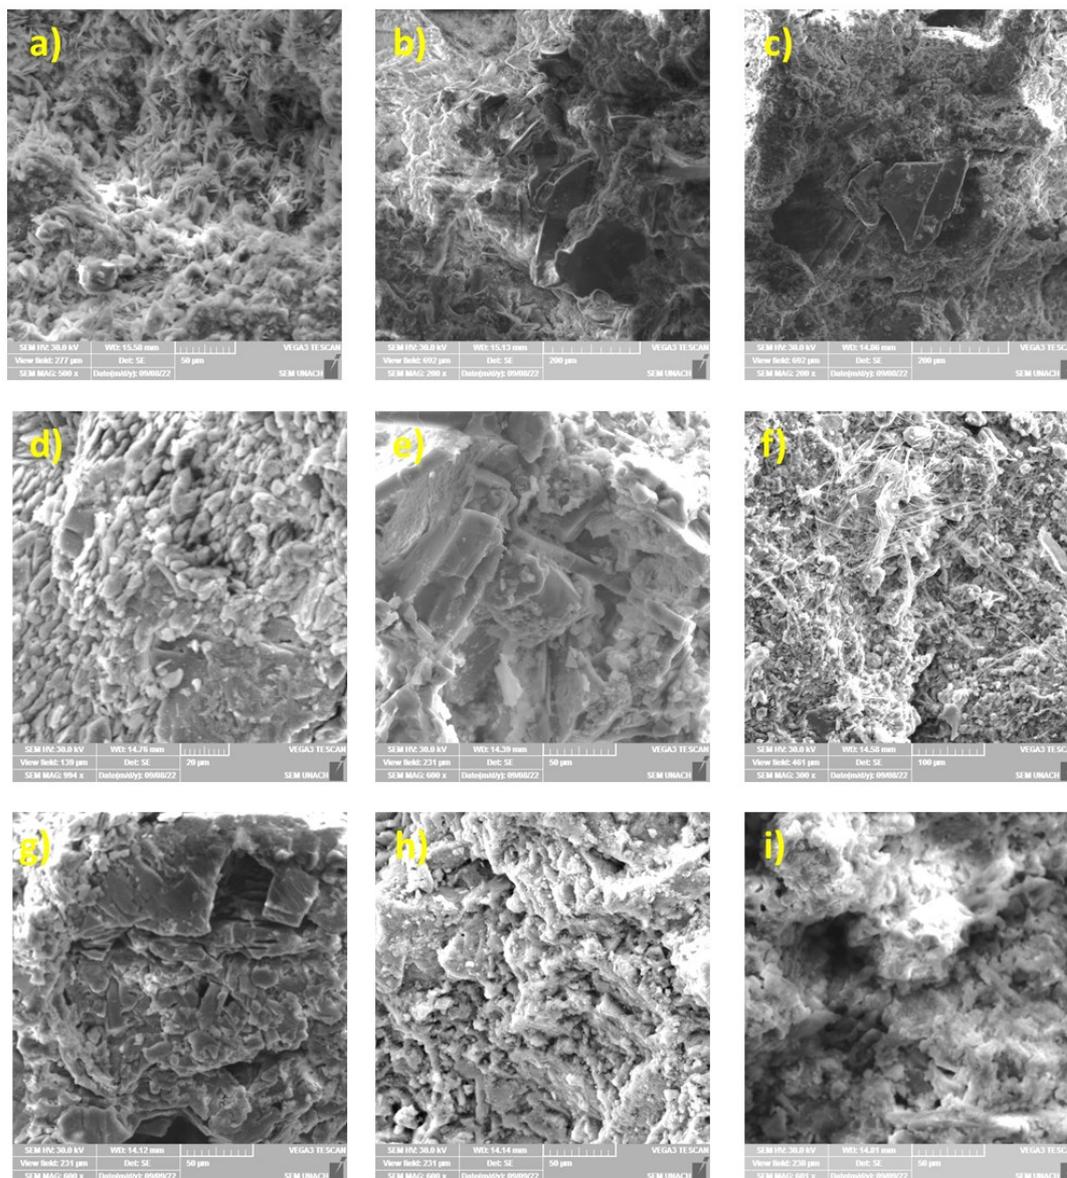
**Figura 75**

Las imágenes muestran la morfología y composición química de las muestras colectadas. En la figura 75 se muestran las microfotografías logradas con el microscopio electrónico de barrido. La figura 76 correspondiente a la muestra 1 de capitel piedra consolidada se evidencia estructuras en forma de alargadas que sugieren la existencia de estringita probablemente originada por la reacción del comento C3A del cemento portland con yeso

*Micrografías logradas con el microscopio electrónico de las muestras*

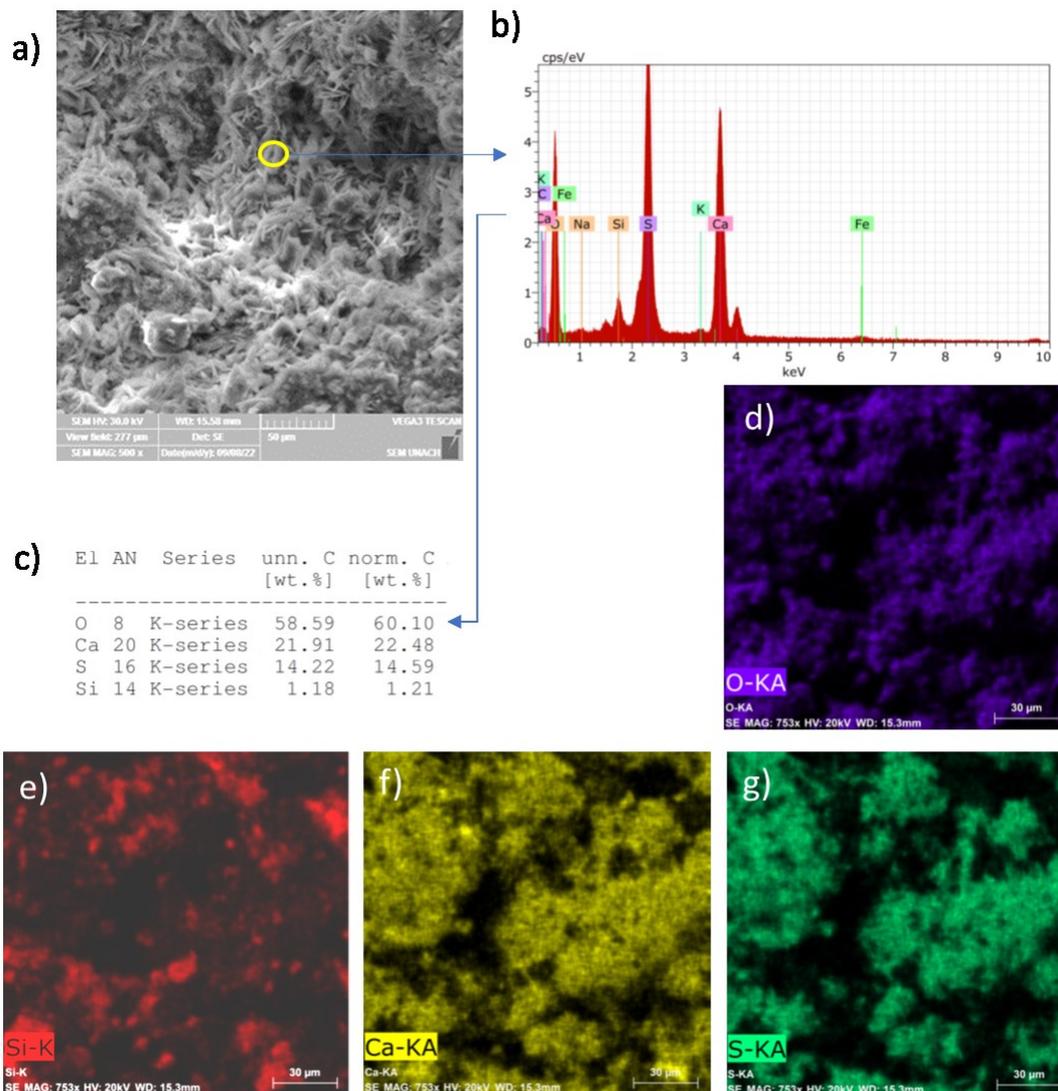
**Figura 76**

CaSO<sub>4</sub> en agua. La estringita es un hidrato de trisulfato de aluminato de hexacalcio con fórmula química (CaO)<sub>3</sub>(Al<sub>2</sub>O<sub>3</sub>)(CaSO<sub>4</sub>)<sub>3</sub>·32H<sub>2</sub>O. La figura 76 muestran formas irregulares de piedra consolidada. La figura 76 e) y f) muestran micrografías de mortero. La figura 76 f) muestra como material orgánico invade el mortero.

Detalles de la composición química de las estructuras alargadas mostradas en la figura 75 se muestran en la figura 76. Se puede observar que estas estructuras son ricas en oxígeno, calcio, azufre y silicio, dando soporte a la posibilidad de que estos objetos sean agujas de estringita originada por la reacción de cemento portland con el agua.

*Micrografía, espectro EDX análisis químico de la muestra 1.*

La figura 76 muestra una micrografía de la muestra 1 capitel piedra consolidada. Figura Nro. 76 b) muestra el espectro EDX del análisis químico de las estructuras alargadas que sugieren ser

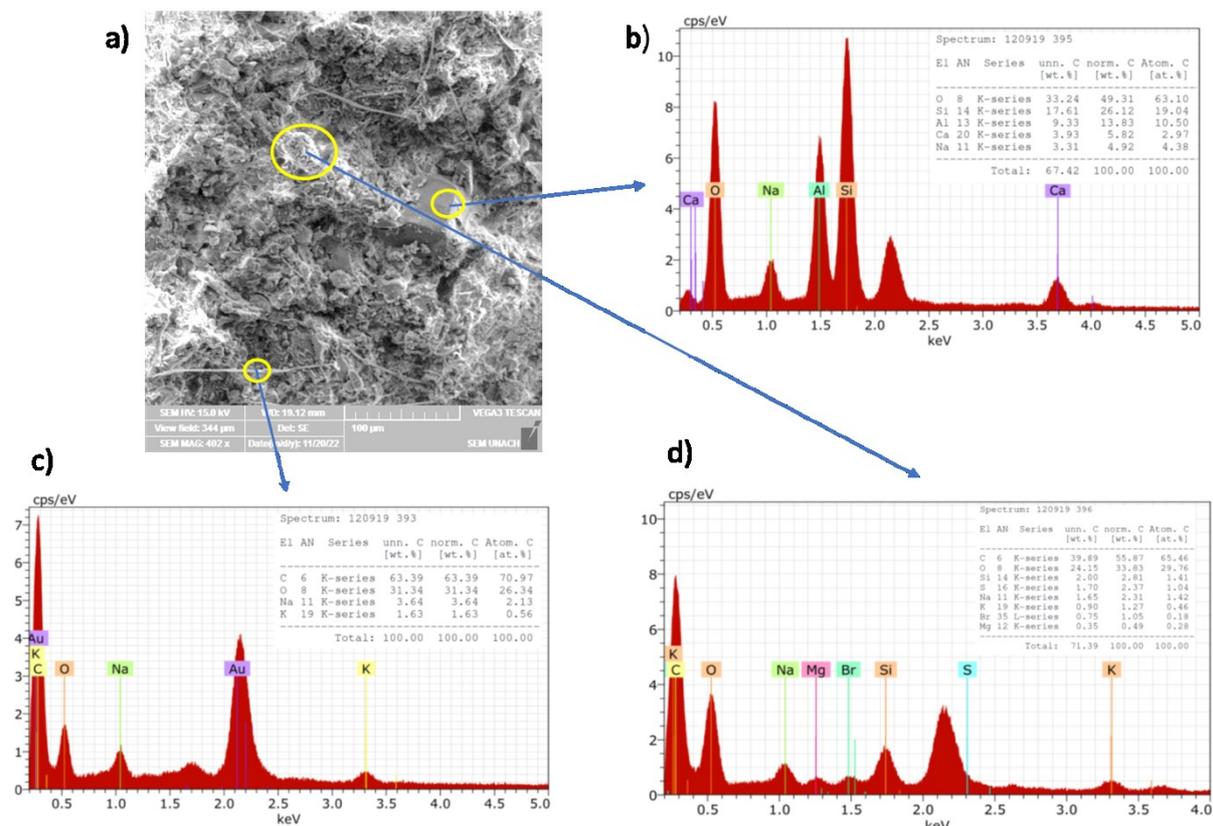
### Figura 77

Detalles del análisis de la composición química realizada a la muestra 75 de mortero se muestran en la figura 77. En la figura 77 a) se muestran evidencias de fases minerales en el mortero. La figura 77 c) se aportan evidencias de la química del material orgánico que está invadiendo el mortero. En la figura 77 d) se muestran los resultados del análisis químico de un aglomerado producto de un aglutinante de origen orgánico, posiblemente una resina sintética.

#### Micrografía y análisis químico EDX de la muestra 6 mortero

La figura 77 a) muestra una micrografía de la muestra 6 mortero. La figura 77 b) muestra detalles del análisis químico EDX del objeto encerrado con un círculo. El espectro EDX muestra que

La figura 77 c) muestra el análisis químico de material orgánico de origen vegetal (63 wt % de carbono, 31 wt % de oxígeno). Figura 77 d) muestra el análisis químico de un aglomerado debido a un agente aglutinante que es rico en carbono (55 wt %) y oxígeno (33 wt %), así como otros elementos en menor cuantía.

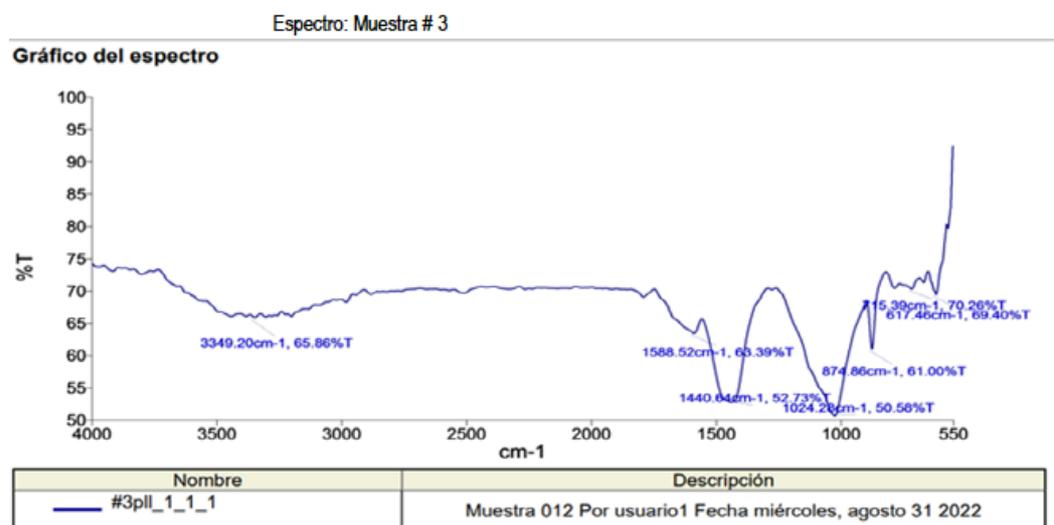
## Figura 78

Gráfico del espectro de la muestra N.º 3.

La muestra Nro. 3 arroja tres picos fuertes de absorción en  $1416\text{ cm}^{-1}$  (*Región de dobles enlaces*),  $1005\text{ cm}^{-1}$  y  $873\text{ cm}^{-1}$  (*Región de fingerprint*). Estos picos de absorción en conjunto con el pico de absorción leve en  $3300\text{ cm}^{-1}$  (*Región de enlace simple*) sugiere la existencia de una resina sintética (Ali and Gherissi 2017; Kharazmi et al. 2015; Velandia 2018). La resina sintética es un compuesto orgánico conformada por compuestos orgánicos que tienen átomos de carbono, átomos de hidrógeno y una pequeña cantidad de átomos de oxígeno y átomos de azufre mediante determinados enlaces químicos. Tiene la función de aglutinar, no sólo a sí misma, sino también a los demás materiales firmemente unidos (Zang 2011).

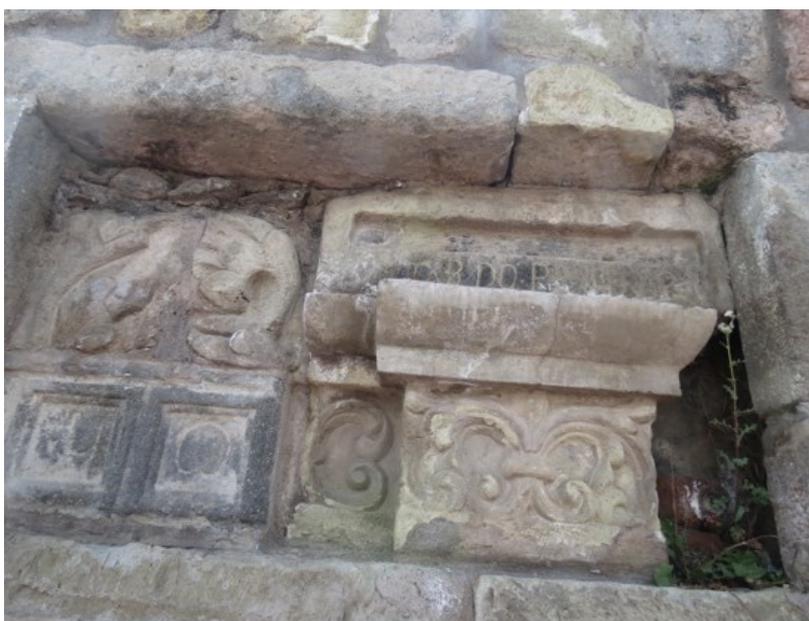
## Figura 83

En base a los estudios realizados sobre la muestra Nro. 3, obtenida de la roca ígnea con ficha técnica de valoración, ubicación y lesiones Nro.1, donde se determina intervenciones efectuadas anteriormente con la existencia de una resina sintética y probablemente el uso de cemento portland en el elemento lítico y asociado con la exposición a los agentes medioambientales, presenta alteraciones de disyunción (decorticación, descamación, exfoliación, etc.). El mayor grado de deterioro siendo un indicador macroscópico de alteración la descamación observado en los elementos líticos decorativos, debido principalmente a alteraciones antrópicas con intervenciones inadecuadas, reutilización de materiales y exposición a los agentes medioambientales que las mismas presentan como se observa en las figuras 82 y 83.

*Imágenes de elementos líticos decorativos en nicho de muro presentando descamados*

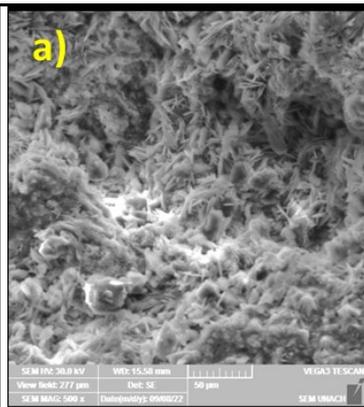
Figura 2a muestra una micrografía lograda con microscopio electrónico de la muestra 3 mortero de capitel pilastra consolidada.

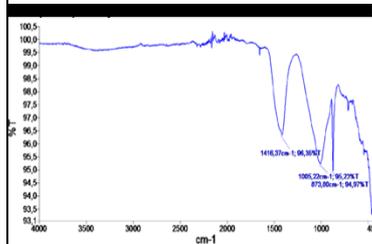
Figura 3 Análisis de FTIR en el mid-IR espectro de la muestra 3 mortero de capitel pilastra consolidada. Muestra tres picos fuertes de absorción en 1416  $\text{cm}^{-1}$  (Región de dobles enlaces), 1005  $\text{cm}^{-1}$  y 873  $\text{cm}^{-1}$  (Región de fingerprint). Estos picos de absorción en conjunto con el pico de absorción leve en 3300  $\text{cm}^{-1}$  (Región de enlace simple) sugiere la existencia de una resina sintética conformada por compuestos orgánicos que tienen átomos de carbono, átomos hidrógeno y una pequeña cantidad de átomos de oxígeno y átomos de azufre mediante determinados enlaces químicos (Ali and Gherissi 2017; Kharazmi et al. 2015; Velandia 2018) La resina sintética, es un polímero artificial sintetizado de alto peso molecular. Tiene la función de aglutinar, no sólo a sí misma, sino también a los demás materiales firmemente unidos

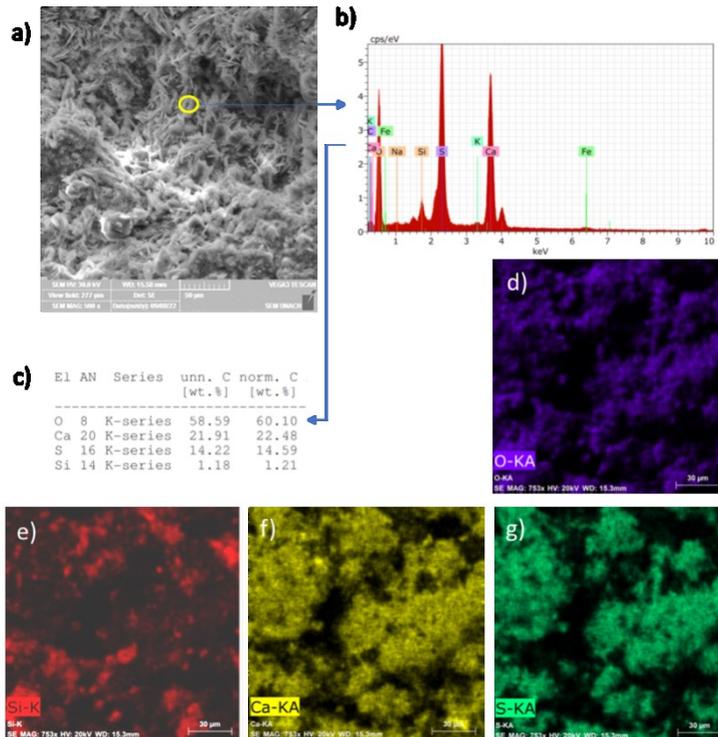
Figura 4a muestra una micrografía de la muestra 3 mortero de capitel pilastra consolidada. Fuente: García, V.; García, C.; Ríos, E. Laboratorio de Espectroscopia, UNACH 2022

Detalles de la composición química de las estructuras alargadas mostradas en la figura 2a se muestran en la figura 4. Se puede observar que estas estructuras son ricas en **oxígeno, calcio, azufre y silicio**, dando soporte a la posibilidad de que estos objetos sean agujas de estringita originada por la **reacción de cemento portland con el agua**.

Figura 4b muestra el espectro EDX del análisis químico de las estructuras alargadas que sugieren ser estringita. c) Composición química de objetos alargados en forma de agujas. 4d, 4e, 4f y 4g mapa de la distribución del oxígeno, silicio, calcio y azufre en toda el área mostrada en la micrografía 4a.

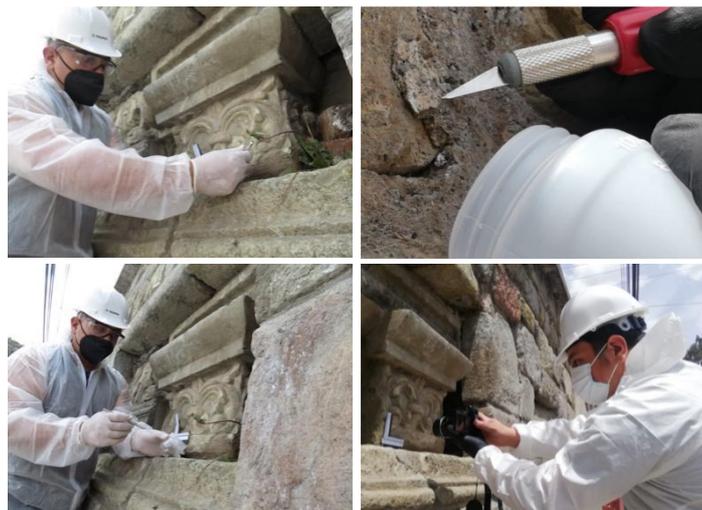
Toma de muestra Nro. 3 *in situ*, repintes realizados en intervenciones anteriores (mortero añadido) en el capitel de pilastra.

<b>Conservación preventiva:</b>	Limpieza de los repintes realizados en intervenciones anteriores y consolidación del elemento lítico.																						
	<b>Contenido de Humedad en muestra Nro. 1</b>																						
<b>Factores ambientales:</b>

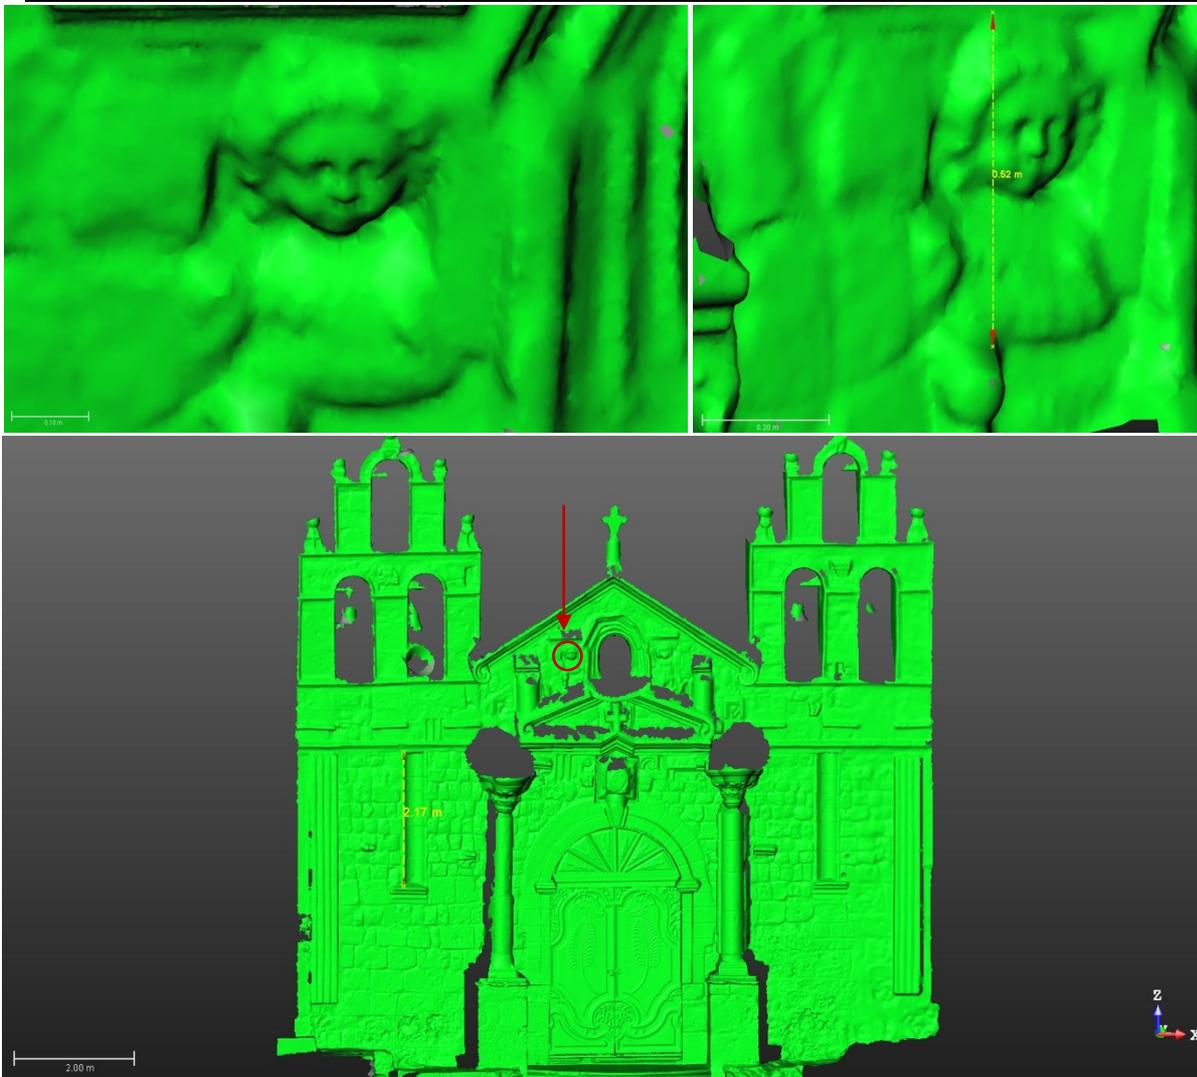
<b>Descripción:</b>	Imagen de relieve, representación de rostro humano con ojos abiertos y boca cerrada. Bajo este un elemento que representan plumas agrupadas.
<b>Régimen de propiedad:</b>	Religioso
<b>Estado general de conservación:</b>	Buena ( <i>Indicadores de deterioro/ bueno-regular-malo</i> ). Se observa exfoliaciones, desgastes, faltantes, golpes e intervenciones inadecuadas con elementos extraños (mortero añadido).
<b>Conservación preventiva:</b>	Detección de problemas del lugar de exposición/ limpieza y consolidación/ análisis del mortero añadido
<b>Factores ambientales:</b>	Humedad alta, luz directa y temperatura media

<b>Equipo de restauración:</b> PhD. Luis Cortés PhD. Santiago Torno Mgs. César García Ríos	<b>Fecha:</b> 10 septiembre 2022	<b>Firma:</b>
<b>PROPUESTA DE PROCESO DE CONSERVACIÓN: LIMPIEZA Y CONSOLIDACIÓN</b>		
Identificación de incrustaciones: mortero	Pruebas de solubilidad: s/n	
Limpieza mecánica: revisar propuesta	Limpieza fisico-química: propuesta tabla Nro. 3	
Eliminación de sales solubles: s/n	Consolidación: propuesta tabla Nro. 4	
Montaje de fragmentos: s/n	Observaciones: Realizar estudios y ensayos a todos los elementos líticos decorativos y morteros faltantes, para conocer exactamente las propiedades de la materialidad, resistencia y patologías y corroborar con las propuestas recomendadas.	
<b>IMÁGENES SCANNER LASER 3D</b>

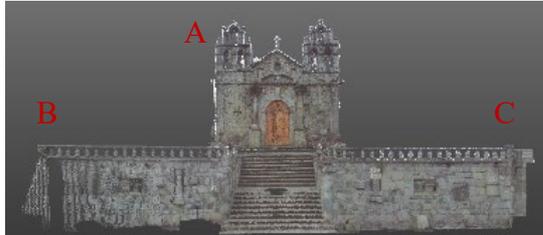
<b>INFORMACIÓN Y DIAGNÓSTICO</b>	
<b>Autor:</b>	Anónimo
<b>Dimensiones (cm)</b>	Alto: 25,00. Ancho: 00,00. Largo: 40,00
<b>Disposición en el Contenedor:</b>	Fachada de la iglesia signado con Bloque A, (espadaña lateral izquierda del campanario, clave del arco superior)

<b>Descripción:</b>	Imagen de relieve, figura fitomorfa compuesta de dos secciones, enrollada en la parte superior en forma de rolo, sus extremos se unen en la parte superior. Montaje inadecuado
<b>Régimen de propiedad:</b>	Religioso
<b>Estado general de conservación:</b>	Regular ( <i>Indicadores de deterioros/ bueno-regular-malo</i> ). Se observa Exfoliaciones, Desgastes, Faltantes, Microorganismos, Roturas, Golpes e intervenciones inadecuadas con elementos extraños (mortero añadido).
<b>Conservación preventiva:</b>	Detección de problemas del lugar de exposición/ limpieza y consolidación/ análisis del mortero añadido

<b>Factores ambientales:</b> Humedad alta, luz directa y temperatura media	
<b>Equipo de restauración:</b> PhD. Luis Cortés PhD. Santiago Torno Mgs. César García Ríos	<b>Fecha:</b> 10 septiembre 2022
<b>Firmas:</b>	
<b>PROPUESTA DE PROCESO DE CONSERVACIÓN: LIMPIEZA Y CONSOLIDACIÓN</b>	
<b>Identificación de incrustaciones:</b> mortero	<b>Pruebas de solubilidad:</b> s/n
<b>Limpieza mecánica:</b> revisar propuesta	<b>Limpieza físico-química:</b> propuesta tabla Nro. 3
<b>Eliminación de sales solubles:</b> s/n	<b>Consolidación:</b> propuesta tabla Nro. 4
<b>Montaje de fragmentos:</b> s/n	<b>Observaciones:</b> Realizar estudios y ensayos a todos los elementos líticos decorativos y morteros, para conocer las propiedades de materialidad, resistencia, humedad y patologías y corroborar con las propuestas recomendadas.
<b>IMÁGENES FOTOGRAFICAS Y DE SCANNER LASER 3D</b>

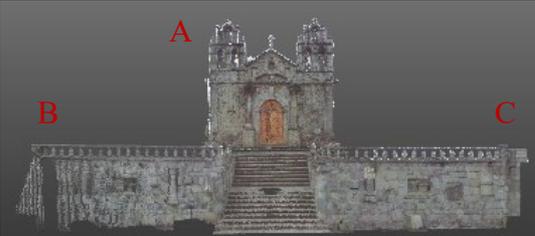
<b>INFORMACIÓN Y DIAGNÓSTICO</b>	
<b>Autor:</b>	Anónimo
<b>Dimensiones (cm)</b>	Alto: 27,00. Ancho: 00,00. Largo: 37,00
<b>Disposición en el Contenedor:</b>	Fachada de la iglesia signado con Bloque A, (espadaña lateral izquierda, en la parte superior entre los dos arcos del primer cuerpo de la espadaña)

<b>Descripción:</b>	Imagen de relieve, representación de una planta (flor de liz) constreñida por elemento central mostrando en la parte central un apéndice vertical. Montaje inadecuado
<b>Régimen de propiedad:</b>	Religioso
<b>Estado general de conservación:</b>	Regular ( <i>Indicadores de deterioros/ bueno-regular-malo</i> ). Se observa exfoliaciones, desgastes, faltantes, microorganismos, roturas, golpes e intervenciones inadecuadas con elementos extraños (mortero añadido).

Conservación preventiva: Detección de problemas del lugar de exposición/ limpieza y consolidación/ análisis del mortero añadido	
Factores ambientales: Humedad baja, luz directa y temperatura media	
Equipo de restauración: PhD. Luis Cortés PhD. Santiago Torno Mgs. César García Ríos	Fecha: 10 septiembre 2022
Firma:	
<b>PROPUESTA DE PROCESO DE RESTAURACIÓN: LIMPIEZA Y CONSOLIDACIÓN</b>	
Identificación de incrustaciones: mortero	Pruebas de solubilidad: s/n
Limpieza mecánica: revisar propuesta	Limpieza físico-química: propuesta tabla Nro. 3
Eliminación de sales solubles: s/n	Consolidación: propuesta tabla Nro. 4
Montaje de fragmentos: s/n	Observaciones:
<b>ANEXOS: IMÁGENES FOTOGRAFICAS Y DE SCANNER LASER 3D</b>

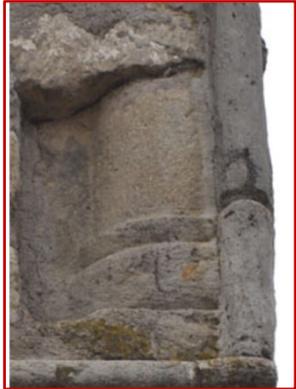
<b>INFORMACIÓN Y DIAGNÓSTICO</b>	
<b>Autor:</b>	Anónimo
<b>Dimensiones (cm)</b>	Alto: 30,00. Ancho: 20,00. Largo: 37,00
<b>Disposición en el Contenedor:</b>	Fachada de la iglesia signado con Bloque A, (espadaña lateral izquierda, en la parte superior entre los dos arcos del primer cuerpo de la espadaña)

<b>Descripción:</b>	Imagen de relieve, media sección cilíndrica del fuste de una pilastra. Montaje inadecuado
<b>Régimen de propiedad:</b>	Religioso
<b>Estado general de conservación:</b>	Regular ( <i>Indicadores de deterioros/ bueno-regular-malo</i> ). Se observa Exfoliaciones, Desgastes, Faltantes, Microorganismos, Golpes e intervenciones inadecuadas con elementos extraños (mortero añadido).
<b>Conservación preventiva:</b>	Detección de problemas del lugar de exposición/ limpieza y consolidación/ análisis del mortero añadido
<b>Factores ambientales:</b>	Humedad baja, luz directa y temperatura media

<b>Equipo de restauración:</b> PhD. Luis Cortés PhD. Santiago Torno Mgs. César García Ríos	<i>Fecha:</i> 10 septiem- bre 2022	<i>Firma:</i>
<b>PROPUESTA DE PROCESO DE RESTAURACIÓN: LIMPIEZA Y CONSOLIDACIÓN</b>		
<b>Identificación de incrustaciones:</b> mortero	<b>Pruebas de solubilidad:</b> s/n	
<b>Limpieza mecánica:</b> revisar propuesta	<b>Limpieza físico-química:</b> propuesta tabla Nro. 3	
<b>Eliminación de sales solubles:</b> s/n	<b>Consolidación:</b> propuesta tabla Nro. 4	
<b>Montaje de fragmentos:</b> s/n	<b>Observaciones:</b>	
<b>ANEXOS: IMÁGENES DE SCANNER LASER 3D</b>

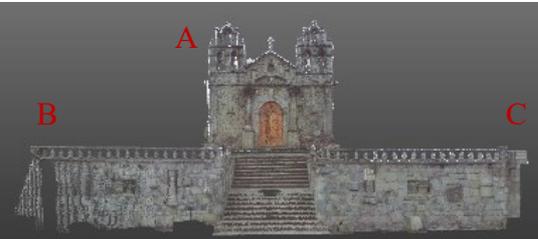
INFORMACIÓN Y DIAGNÓSTICO	
<b>Autor:</b>	Anónimo
<b>Dimensiones (cm)</b>	Alto: 11,00. Ancho: 20,00. Largo: 37,00
<b>Disposición en el Contenedor:</b>	achada de la iglesia signado con Bloque A, (primer cuerpo de la espadaña lateral izquierda, en la parte inferior del campanario)

<b>Descripción:</b>	Imagén de relieve, elemnto fitomorfo con cuerpo en roleo donde unen sus dos extremos en la parte inferior. Montaje inadecuado
<b>Régimen de propiedad:</b>	Religioso
<b>Estado general de conservación:</b>	Regular ( <i>Indicadores de deterioros/ bueno-regular-malo</i> ). Se observa: Exfoliaciones, Desgastes, Faltantes, Microorganismos, Golpes, Fragmentado, Roturas e intervenciones inadecuadas con elemento extraño (mortero añadido).
<b>Conservación preventiva:</b>	Detección de problemas del lugar de exposición/ limpieza y consolidación/ análisis del mortero añadido
<b>Factores ambientales:</b>	Humedad baja, luz directa y temperatura media

<b>Equipo de restauración:</b> PhD. Luis Cortés PhD. Santiago Torno Mgs. César García Ríos	<b>Fecha:</b> 10 septiembre 2022	<b>Firma:</b>
<b>PROPUESTA DE PROCESO DE RESTAURACIÓN: LIMPIEZA Y CONSOLIDACIÓN</b>		
<b>Identificación de incrustaciones:</b> mortero	<b>Pruebas de solubilidad:</b> s/n	
<b>Limpieza mecánica:</b> revisar propuesta	<b>Limpieza físico-química:</b> propuesta tabla Nro. 3	
<b>Eliminación de sales solubles:</b> s/n	<b>Consolidación:</b> propuesta tabla Nro. 4	
<b>Montaje de fragmentos:</b> s/n	<b>Observaciones:</b>	
<b>ANEXOS: IMÁGENES DE SCANNER LASER 3D</b>

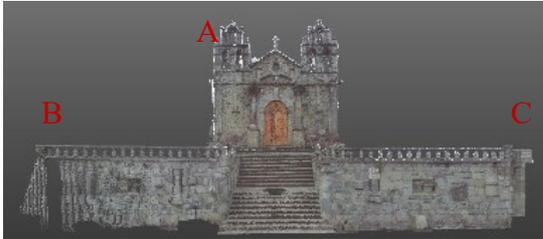
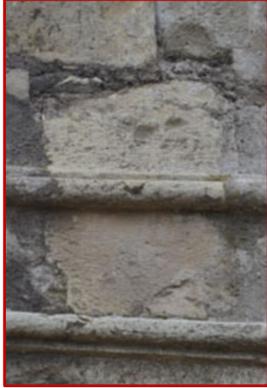
<b>INFORMACIÓN Y DIAGNÓSTICO</b>	
<b>Autor:</b>	Anónimo
<b>Dimensiones (cm)</b>	Alto: 50,00. Ancho: 35,00. Largo: 00,00
<b>Disposición en el Contenedor:</b>	Fachada de la iglesia signado con Bloque A, (primer cuerpo de la espadaña lateral izquierda del campanario, sector inferior derecho)

<b>Descripción:</b>	Formato rectangular vertical, elemento liso con moldura horizontal en toro hacia el centro. Montaje inadecuado
<b>Régimen de propiedad:</b>	Religioso
<b>Estado general de conservación:</b>	Regular ( <i>Indicadores de deterioros/ bueno-regular-malo</i> ). Se observa: Exfoliaciones, Desgastes, Faltantes, Microorganismos, Golpes, Fragmentado, Roturas e intervenciones inadecuadas con elemento extraño (mortero añadido).
<b>Conservación preventiva:</b>	Detección de problemas del lugar de exposición/ limpieza y consolidación/ análisis del mortero añadido
<b>Factores ambientales:</b>	Humedad baja, luz directa y temperatura media

Identificación de incrustaciones: mortero	Pruebas de solubilidad: s/n
Limpieza mecánica: revisar propuesta	Limpieza físico-química: propuesta tabla Nro. 3
Eliminación de sales solubles: s/n	Consolidación: propuesta tabla Nro. 4
Montaje de fragmentos: s/n	Observaciones:
