Análisis de materialidad y propuesta para la conservación de elementos líticos con motivos decorativos de la portada de la Iglesia Nuestra Señora de las Nieves de Sicalpa Viejo

Trabajo Fin de Máster

Máster Universitario en Conservación del Patrimonio  
Arquitectónico

Levantamiento con escáner FARO Focus Láser 3D de la Iglesia Nuestra Señora de las Nieves de Sicalpa Viejo, cantón Colta, Ecuador.

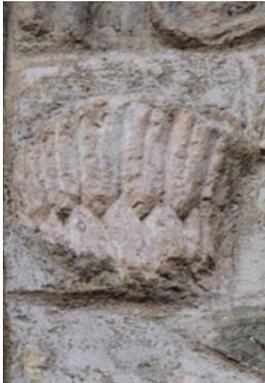
INFORMACIÓN Y DIAGNÓSTICO	
<b>Autor:</b>	Anónimo
<b>Dimensiones (cm)</b>	Alto: 33,00. Ancho: 24,00. Largo: 00,00, Espesor: 20,00
<b>Disposición en el Contenedor:</b>	Fachada de la iglesia signado con Bloque A, (sección central inferior de la fachada, junto a la clave que remata el arco de la puerta principal de la iglesia)

<b>Descripción:</b>	Imagen en relieve, representación de parte de un ala, compuesta por plumas alargadas en dos filas sobrepuestas. Montaje inadecuado
<b>Régimen de propiedad:</b>	Religioso
<b>Estado general de conservación:</b>	Regular ( <i>Indicadores de deterioros/ bueno-regular-malo</i> ). Se observa: Exfoliaciones, Desgastes, Sales, Faltantes, Fragmentado e intervenciones inadecuadas con elemento extraño (mortero añadido).
<b>Conservación preventiva:</b>	Detección de problemas del lugar de exposición/ limpieza y consolidación/ análisis del mortero añadido
<b>Factores ambientales:</b>	Humedad alta, luz directa y temperatura media

<b>Equipo de restauración:</b> PhD. Luis Cortés PhD. Santiago Torno Mgs. César García Ríos	<i>Fecha:</i> 12 septiembre 2022	<i>Firma:</i>
<b>PROPUESTA DE PROCESO DE RESTAURACIÓN: LIMPIEZA Y CONSOLIDACIÓN</b>		
<b>Identificación de incrustaciones:</b> mortero	<b>Pruebas de solubilidad:</b> s/n	
<b>Limpieza mecánica:</b> revisar propuesta	<b>Limpieza físico-química:</b> propuesta tabla Nro. 3	
<b>Eliminación de sales solubles:</b> s/n	<b>Consolidación:</b> propuesta tabla Nro. 4	
<b>Montaje de fragmentos:</b> s/n	<b>Observaciones:</b>	
<b>Anexo de imágenes de scanner laser 3d del elemento lítico decorativo en la iglesia</b>

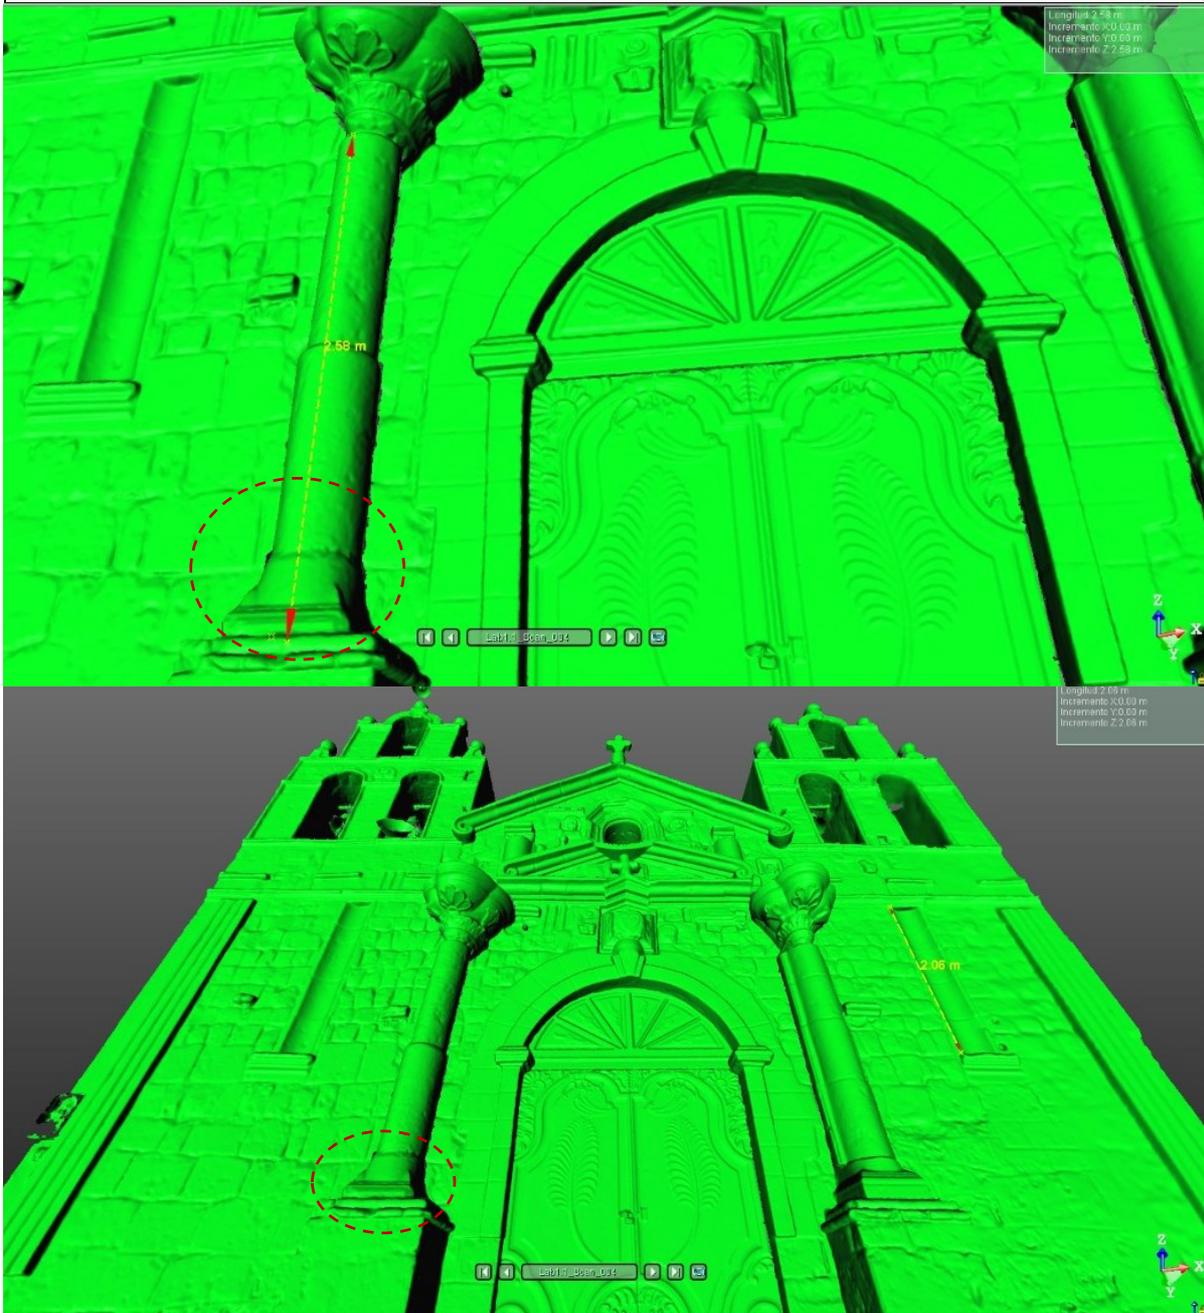
**Anexo de imágenes de scanner laser 3d del elemento lítico decorativo en la iglesia**

<b>Descripción:</b>	Imagen en bulto, con base molduradas, sobre esta un fuste cilíndrico con cuatro aristas de bajo relieve en las esquinas. Montaje inadecuado
<b>Régimen de propiedad:</b>	Religioso
<b>Estado general de conservación:</b>	Regular ( <i>Indicadores de deterioros/ bueno-regular-malo</i> ). Se observa: Exfoliaciones, Desgastes, Sales, Faltantes, Fragmentado, Microorganismos e intervenciones inadecuadas con elemento extraño (mortero añadido).
<b>Conservación preventiva:</b>	Detección de problemas del lugar de exposición/ limpieza y consolidación/ análisis del mortero añadido
<b>Factores ambientales:</b>	Humedad baja, luz directa y temperatura media

<b>Identificación de incrustaciones:</b> mortero	<b>Pruebas de solubilidad:</b> s/n
<b>Limpieza mecánica:</b> revisar propuesta	<b>Limpieza físico-química:</b> propuesta tabla Nro. 3
<b>Eliminación de sales solubles:</b> s/n	<b>Consolidación:</b> propuesta tabla Nro. 4
<b>Montaje de fragmentos:</b> s/n	<b>Observaciones:</b>

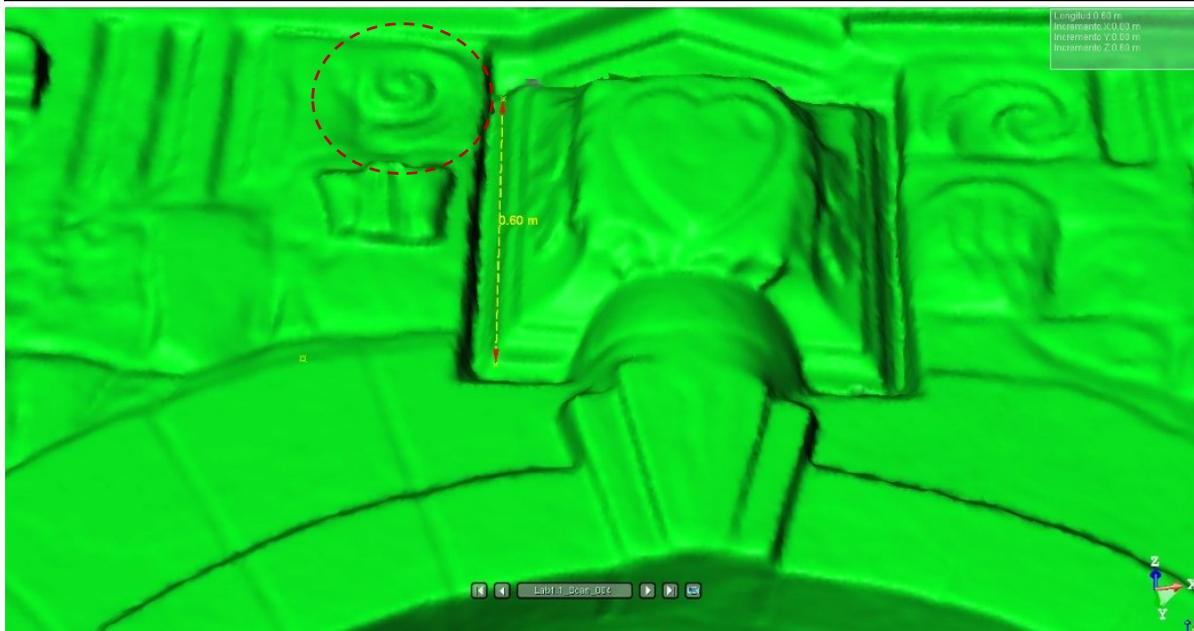
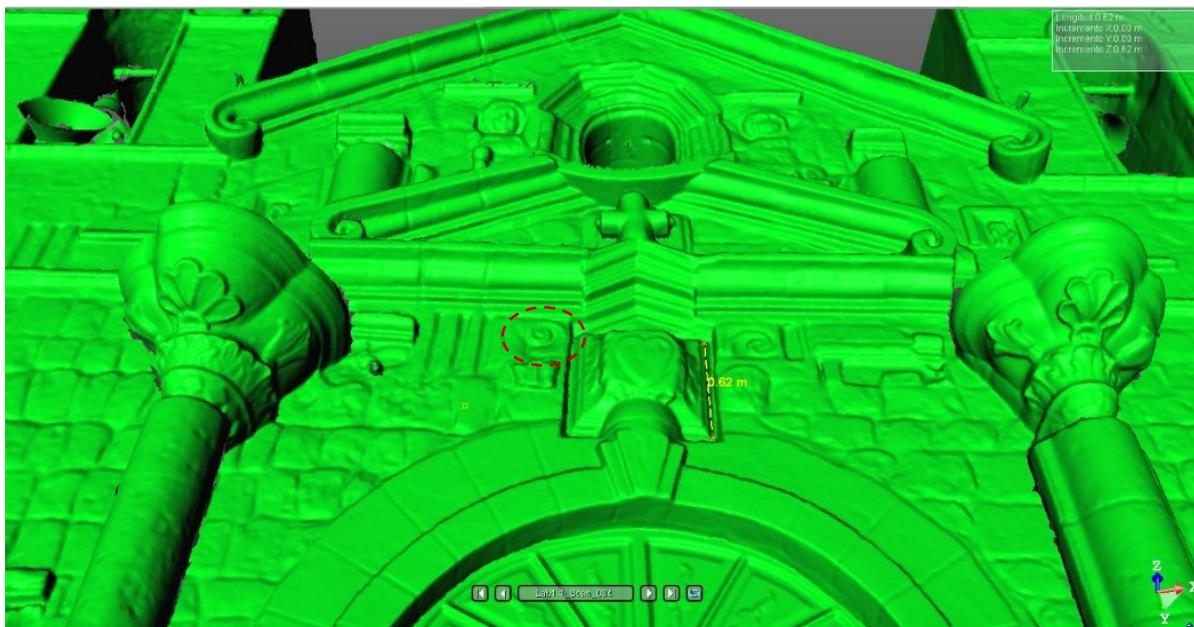
FICHA TÉCNICA DE VALORACIÓN, UBICACIÓN Y LESIONES	
Ficha de inventario Nro. 20	
DESCRIPCIÓN	
<b>Clasif. Genérica:</b> Elemento Lítico	<b>Técnica:</b> Esculpido – Pulido - Ensamblado
<b>Material:</b> Piedra	<b>Decoraciones:</b> Roleo
<b>Color y Textura:</b> Gris rojizo – Lisa/rugosa	<b>Tipo de Piedra:</b> Ígnea
ORIGEN	
<b>Material:</b> Piedra	<b>Provincia:</b> Chimborazo
<b>Cantón:</b> Colta	<b>Parroquia:</b> Sicalpa
<b>Contenedor:</b> Iglesia Nuestra Señora de las Nieves de Sicalpa Viejo.	<b>Calle/Área:</b> calle de la Iglesia de la Virgen de las Nieves entre la calle Martín de Aranda
<b>Ubicación en el Inmueble:</b> Bloque A	<b>Época:</b> Colonia <b>Siglo:</b> XVIII
FOTOGRAFÍA Y UBICACIÓN EN EL BIEN INMUEBLE	
INFORMACIÓN Y DIAGNÓSTICO	
<b>Autor:</b>	Anónimo
<b>Dimensiones (cm)</b>	Alto: 22,00. Ancho: 24,00. Largo: 00,00, Espesor: 15,00
<b>Disposición en el Contenedor:</b>	Fachada de la iglesia signado con Bloque A, (entre el límite del primer y segundo cuerpo de la fachada sobre la puerta principal a nivel central)

<b>Descripción:</b>	Imagen en relieve, frontón triangular. Montaje inadecuado
<b>Régimen de propiedad:</b>	Religioso
<b>Estado general de conservación:</b>	Bueno ( <i>Indicadores de deterioros/ bueno-regular-malo</i> ). Se observa: Exfoliaciones, Desgastes, Sales, Faltantes, Fragmentado, Golpes, Microorganismos e intervenciones inadecuadas con elemento extraño (mortero añadido).
<b>Conservación preventiva:</b>	Detección de problemas del lugar de exposición/ limpieza y consolidación/ análisis del mortero añadido
<b>Factores ambientales:</b>	Humedad alta, luz directa y temperatura media

Equipo de restauración: PhD. Luis Cortés PhD. Santiago Torno Mgs. César García Ríos	Fecha: 12 septiembre 2022	Firmas:
<b>PROPUESTA DE PROCESO DE RESTAURACIÓN: LIMPIEZA Y CONSOLIDACIÓN</b>		
<b>Identificación de incrustaciones:</b> mortero	<b>Pruebas de solubilidad:</b> s/n	
<b>Limpieza mecánica:</b> revisar propuesta	<b>Limpieza físico-química:</b> propuesta tabla Nro. 3	
<b>Eliminación de sales solubles:</b> s/n	<b>Consolidación:</b> propuesta tabla Nro. 4	
<b>Montaje de fragmentos:</b> s/n	<b>Observaciones:</b>	
<b>Anexo de imágenes de scanner laser 3d del elemento lítico decorativo en la iglesia</b>

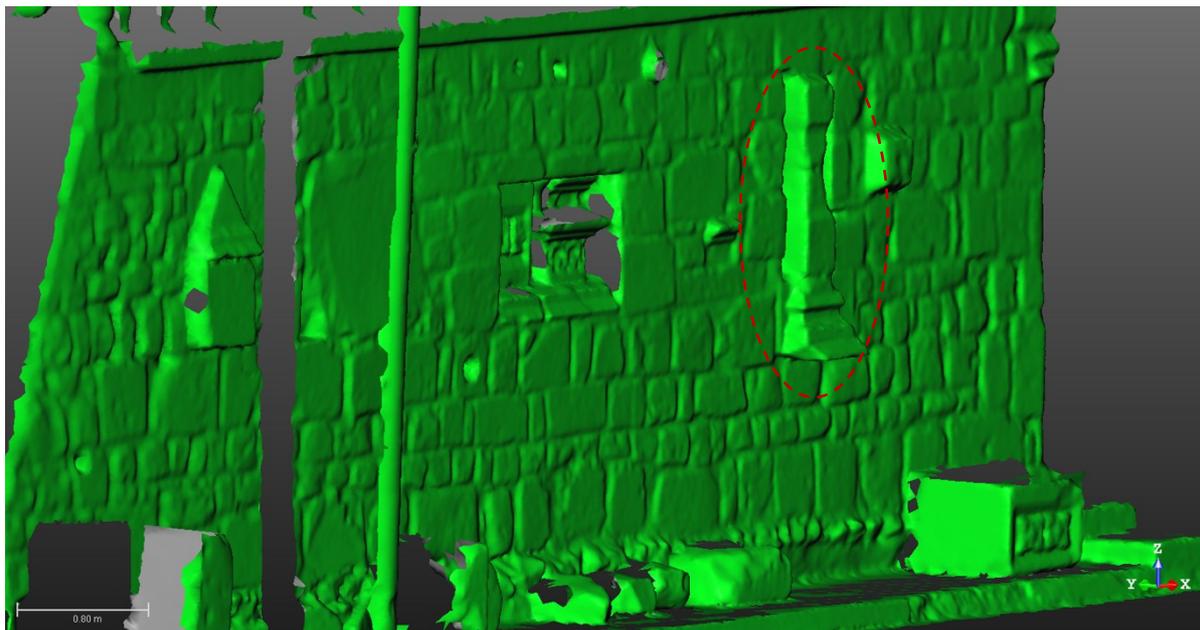
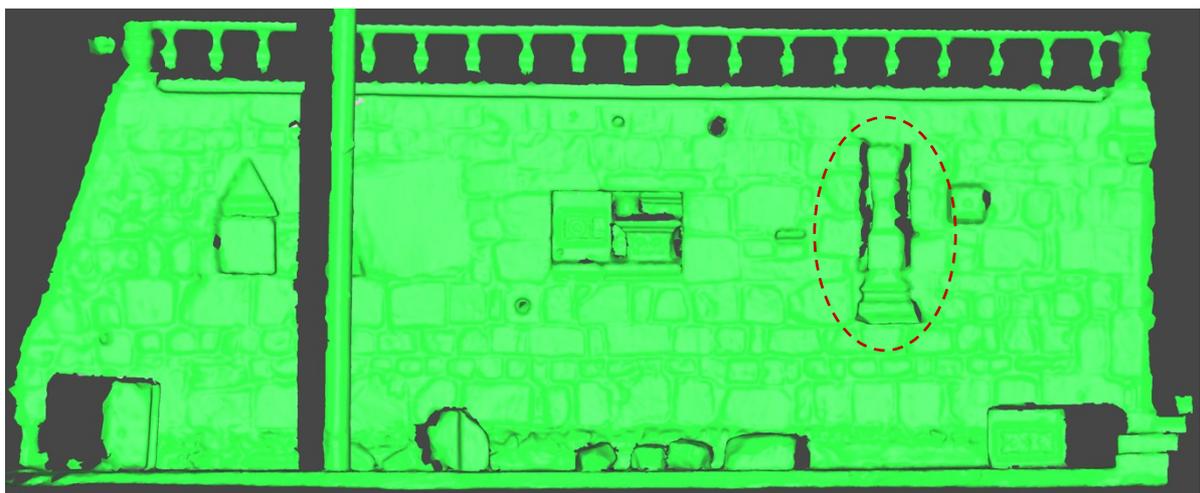
FICHA TÉCNICA DE VALORACIÓN, UBICACIÓN Y LESIONES	
Ficha de inventario Nro. 21	
DESCRIPCIÓN	
<b>Clasif. Genérica:</b> Elemento Lítico	<b>Técnica:</b> Esculpido – Pulido
<b>Material:</b> Piedra	<b>Decoraciones:</b> Columnita
<b>Color y Textura:</b> Gris – Lisa	<b>Tipo de Piedra:</b> Andesita
ORIGEN	
<b>Material:</b> Piedra	<b>Provincia:</b> Chimborazo
<b>Cantón:</b> Colta	<b>Parroquia:</b> Sicalpa
<b>Contenedor:</b> Iglesia Nuestra Señora de las Nieves de Sicalpa Viejo.	<b>Calle/Área:</b> calle de la Iglesia de la Virgen de las Nieves entre la calle Martín de Aranda
<b>Ubicación en el Inmueble:</b> Bloque B	<b>Época:</b> Colonia <b>Siglo:</b> XVIII
FOTOGRAFÍA Y UBICACIÓN EN EL BIEN INMUEBLE	
INFORMACIÓN Y DIAGNÓSTICO	
<b>Autor:</b>	Anónimo
<b>Dimensiones (cm)</b>	Alto: 00,00. Ancho: 00,00. Largo: 00,00, Espesor: 00,00
<b>Disposición en el Contenedor:</b>	Fachada de la iglesia signado con Bloque B, (Muro izquierdo del atrio)

<b>Descripción:</b>	Columnita, pieza de perfil cuadrangular que posee base de paralelepípedo con un espacio con perfil curvo, donde arranca un fuste cilíndrico que se convierte en una pieza troncocónica invertida y remata en un ábaco con moldura. Montaje inadecuado
<b>Régimen de propiedad:</b>	Religioso
<b>Estado general de conservación:</b>	Regular ( <i>Indicadores de deterioros/ bueno-regular-malo</i> ). Se observa: Desgastes, Faltantes, Grietas, Golpes, Manchas, Microorganismos e intervenciones inadecuadas con elemento extraño (mortero añadido).
<b>Conservación preventiva:</b>	Detección de problemas del lugar de exposición/ limpieza y consolidación/ análisis del mortero añadido
<b>Factores ambientales:</b>	Humedad alta, luz directa y temperatura media

Equipo de restauración: PhD. Luis Cortés PhD. Santiago Torno Mgs. César García Ríos	Fecha: 12 septiembre 2022	Firmas:
<b>PROPUESTA DE PROCESO DE RESTAURACIÓN: LIMPIEZA Y CONSOLIDACIÓN</b>		
<b>Identificación de incrustaciones:</b> mortero	<b>Pruebas de solubilidad:</b> s/n	
<b>Limpieza mecánica:</b> revisar propuesta	<b>Limpieza físico-química:</b> propuesta tabla Nro. 3	
<b>Eliminación de sales solubles:</b> s/n	<b>Consolidación:</b> propuesta tabla Nro. 4	
<b>Montaje de fragmentos:</b> s/n	<b>Observaciones:</b>	
<b>Anexo de imágenes de scanner laser 3d del elemento lítico decorativo en la iglesia</b>

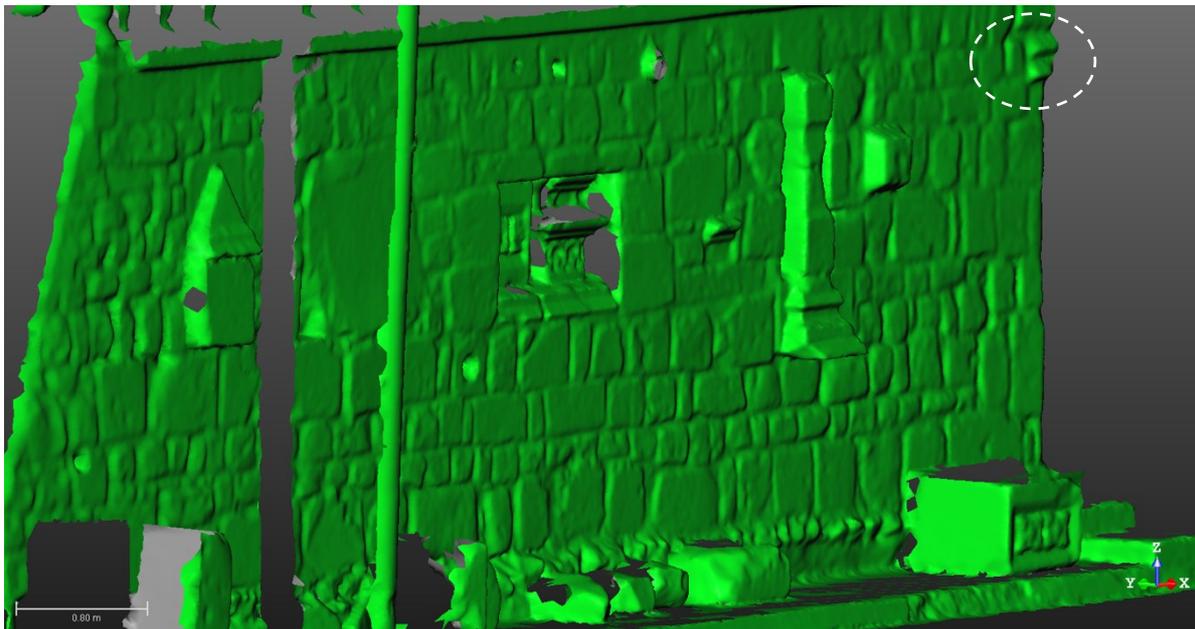
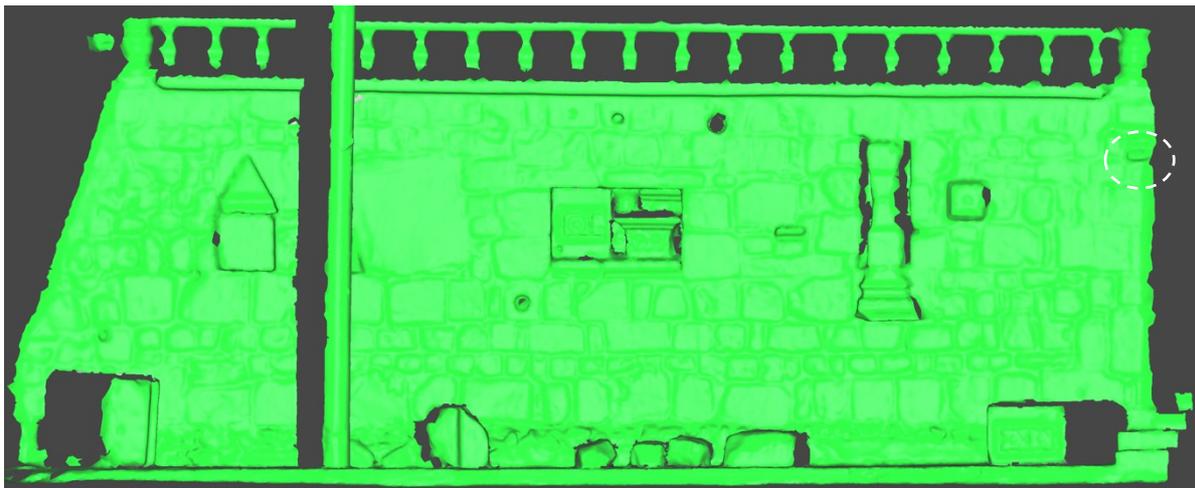
FICHA TÉCNICA DE VALORACIÓN, UBICACIÓN Y LESIONES	
Ficha de inventario Nro. 22	
DESCRIPCIÓN	
<b>Clasif. Genérica:</b> Elemento Lítico	<b>Técnica:</b> Esculpido – Pulido
<b>Material:</b> Piedra	<b>Decoraciones:</b> Cabeza de pilastra
<b>Color y Textura:</b> Gris – Lisa	<b>Tipo de Piedra:</b> Ígnea
ORIGEN	
<b>Material:</b> Piedra	<b>Provincia:</b> Chimborazo
<b>Cantón:</b> Colta	<b>Parroquia:</b> Sicalpa
<b>Contenedor:</b> Iglesia Nuestra Señora de las Nieves de Sicalpa Viejo.	<b>Calle/Área:</b> calle de la Iglesia de la Virgen de las Nieves entre la calle Martín de Aranda
<b>Ubicación en el Inmueble:</b> Bloque B	<b>Época:</b> Colonia <b>Siglo:</b> XVIII
FOTOGRAFÍA Y UBICACIÓN EN EL BIEN INMUEBLE	
INFORMACIÓN Y DIAGNÓSTICO	
<b>Autor:</b>	Anónimo
<b>Dimensiones (cm)</b>	Alto: 30,00. Ancho: 45,00. Largo: 00,00, Espesor: 45,00
<b>Disposición en el Contenedor:</b>	Fachada de la iglesia signado con Bloque B, (Empotrada en la esquina derecha superior junto a la escalera de acceso, muro izquierdo del atrio)

<b>Descripción:</b>	Base de la pieza con bocel, perfil interno cóncavo y remate cuadrangular con bocel. Montaje inadecuado
<b>Régimen de propiedad:</b>	Religioso
<b>Estado general de conservación:</b>	Regular ( <i>Indicadores de deterioros/ bueno-regular-malo</i> ). Se observa: Desgastes, Faltantes, Golpes, Manchas, Microorganismos e intervenciones inadecuadas con elemento extraño (mortero añadido).
<b>Conservación preventiva:</b>	Detección de problemas del lugar de exposición/ limpieza y consolidación/ análisis del mortero añadido
<b>Factores ambientales:</b>	Humedad alta, luz directa y temperatura media

Equipo de restauración: PhD. Luis Cortés PhD. Santiago Torno Mgs. César García Ríos	Fecha: 12 septiembre 2022	Firmas:
<b>PROPUESTA DE PROCESO DE RESTAURACIÓN: LIMPIEZA Y CONSOLIDACIÓN</b>		
<b>Identificación de incrustaciones:</b> mortero	<b>Pruebas de solubilidad:</b> s/n	
<b>Limpieza mecánica:</b> revisar propuesta	<b>Limpieza físico-química:</b> propuesta tabla Nro. 3	
<b>Eliminación de sales solubles:</b> s/n	<b>Consolidación:</b> propuesta tabla Nro. 4	
<b>Montaje de fragmentos:</b> s/n	<b>Observaciones:</b>	
<b>Anexo de imágenes de scanner laser 3d del elemento lítico decorativo en la iglesia</b>
