Estudio técnico y propuesta de conservación-restauración
de una pintura al óleo sobre soporte textil de grandes
dimensiones que representa a Poseidón

Trabajo Fin de Grado

Grado en Conservación y Restauración de Bienes Culturales

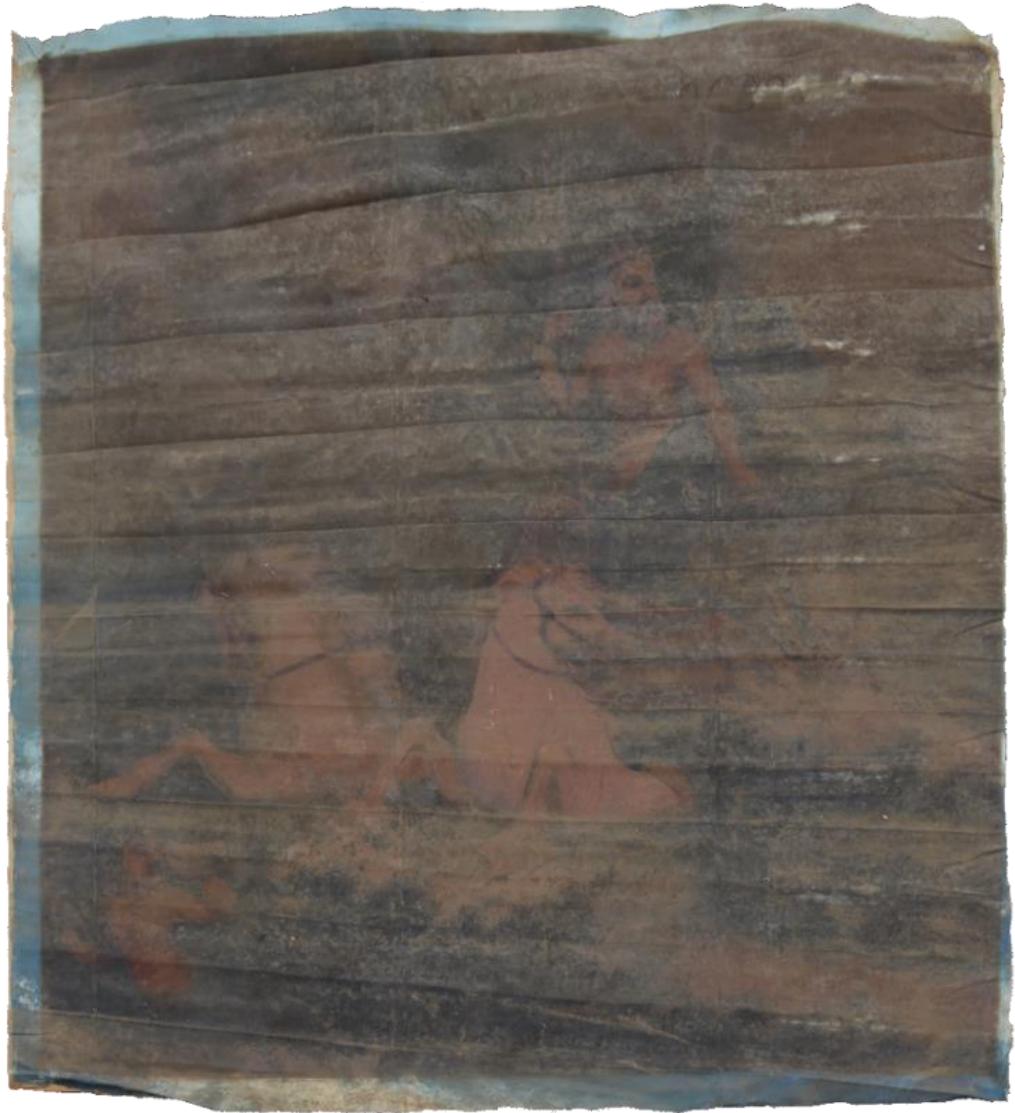
La obra se presenta sin bastidor y mutilada, con sus cuatro bordes cortados y con una importante acumulación de suciedad en el reverso y también sobre la capa pictórica sin barnizar. La obra ha sido doblada y amontonada junto a los demás lienzos, lo que ha provocado pliegues marcados en dirección horizontal. Además, hay que destacar los problemas causados por la humedad, derivados de su actual lugar de almacenamiento.

Fig.1-Anverso de la obra objeto de estudio.

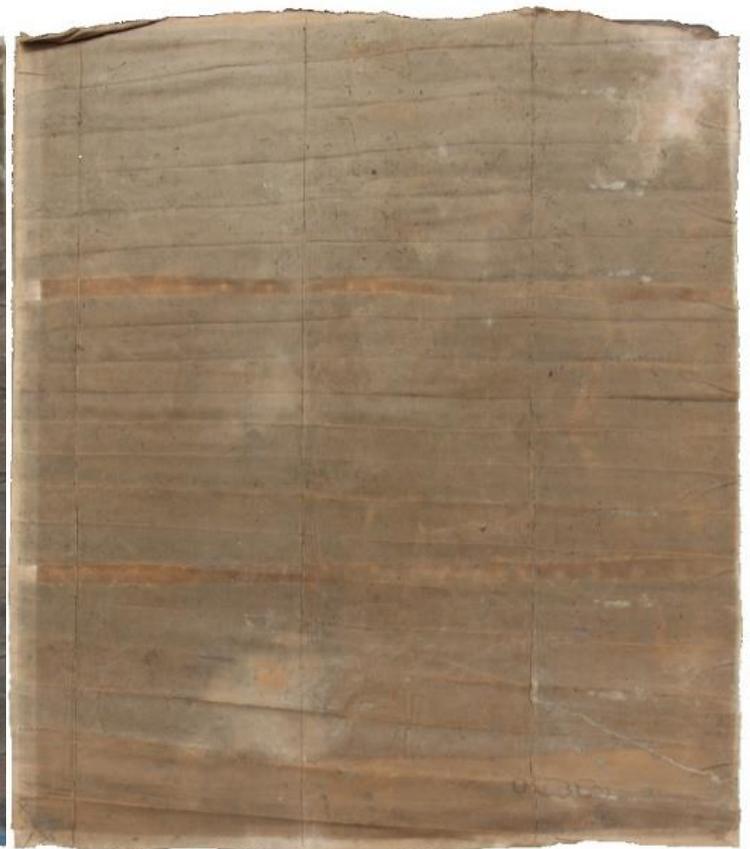
Fig.21- Reverso de la obra

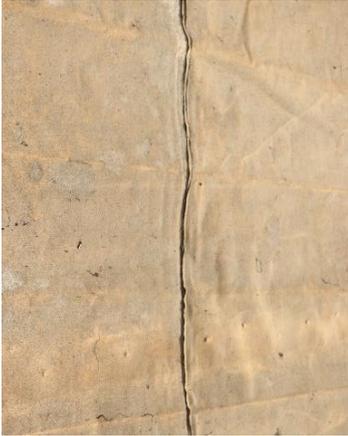
Fig.22- Detalle de una de las costuras.

El soporte tiene unas dimensiones totales de 340 × 297 cm y está formado por la unión de cuatro piezas textiles, todas ellas con las mismas características, y unidas por medio de tres costuras verticales (fig.22) de punto de sábana con doblez de la tela (fig.21). No se observa ningún orillo y los bordes han sido recortados de forma irregular.

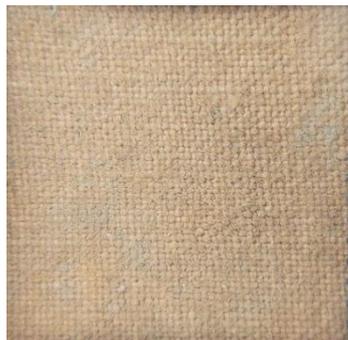
Fig.23- Detalle del tejido.

La tela presenta una trama cerrada de ligamento tafetán y bastante regular, exceptuando algún engrosamiento en los hilos o zonas algo deshilachadas (fig.23). Cuenta con una densidad de 21 hilos verticales × 23 horizontales por cm².

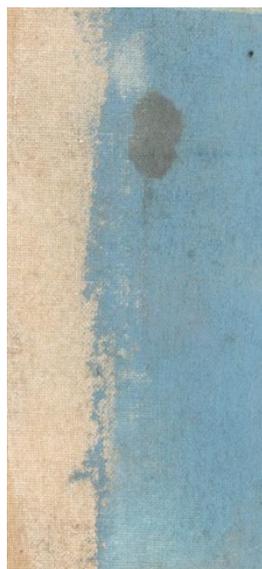
Fig.26- Detalle del borde en el que se observa la preparación.

La preparación se presenta como una capa homogénea y muy fina de lo que parece una imprimación blanca comercial (fig.26). Esta se ha podido observar en los bordes del cuadro y en algunas zonas en las que se ha producido la pérdida de la película pictórica. En base a sus características podría tratarse de una preparación oleosa, aunque no se descarta la presencia de otros materiales aglutinantes como colas animales. Como materiales de carga y/o pigmentos pueden haberse usado blanco de plomo, carbonato cálcico y sulfato cálcico, entre otros y en diferentes mezclas.²³ Se extrajeron algunas muestras de la estructura pictórica con un bisturí, pero no ha sido posible realizar análisis de las mismas.

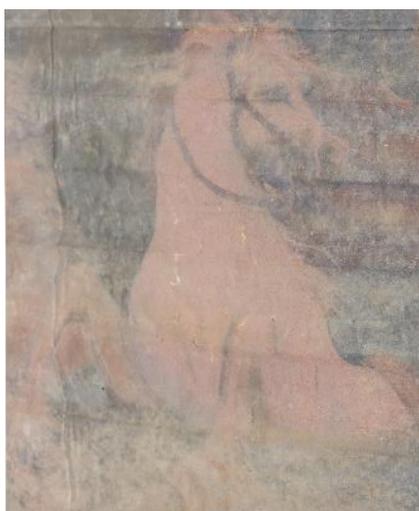
Fig.30- Detalle del hipocampo de la derecha.

La capa pictórica, muy fina, habría sido realizada probablemente con pintura al óleo, siendo el aglutinante más empleado el aceite de linaza. Entre los pigmentos que podrían haberse usado (aunque los colores son difíciles de observar, dado el oscurecimiento) se pueden mencionar: blanco de plomo o blanco de zinc, negro de carbón, amarillo de cromo, ocre amarillo, rojo cadmio, azul ultramar sintético, verde cromo y tierras.²⁴ Los colores parecen ser, en general, bastante claros, aunque resulta difícil de observar actualmente (figs.30 y 31).

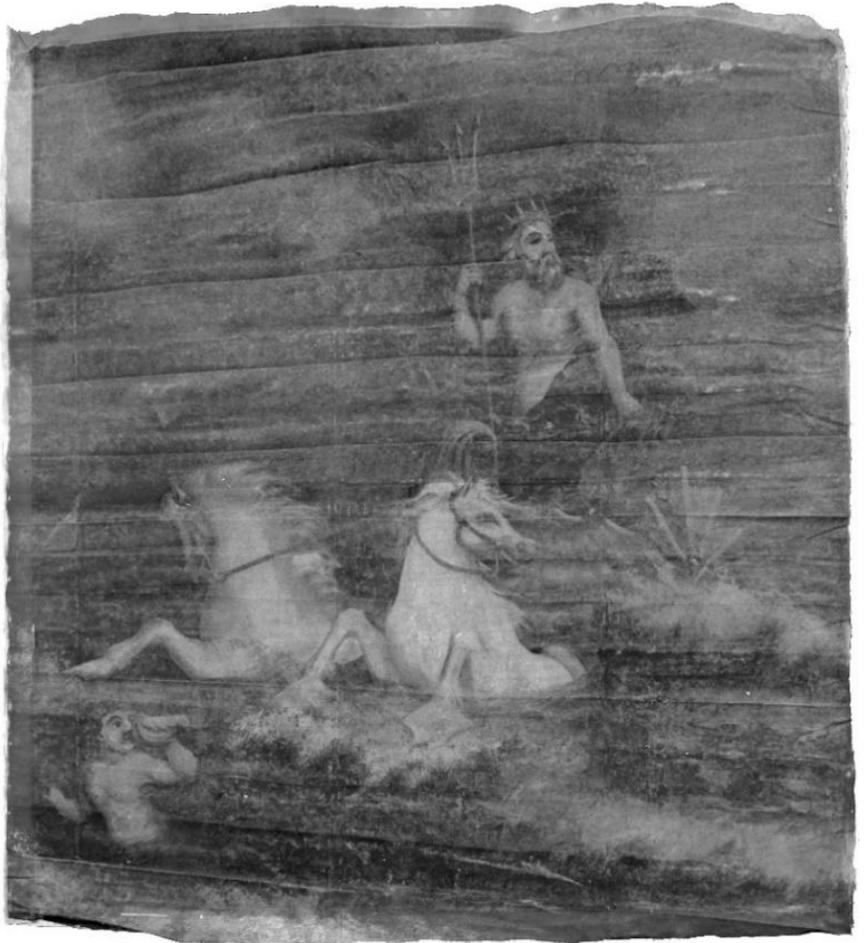
Fig.33- Fotografía de infrarrojos.

Para observar mejor la imagen se ha editado la imagen con el programa informático Photoshop poniéndole un filtro de infrarrojos en blanco y negro al que después se le ha subido levemente el contraste entre los valores altos y bajos para apreciar mejor el dibujo (fig.34).

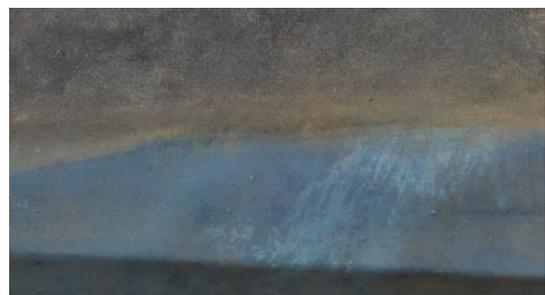
Fig.34- Detalle del color azul (de la zona del mar) en la parte inferior.

En los bordes, no cubiertos por la suciedad, sí se aprecia un color muy intenso (fig.33). Por testimonios de la hija del primer propietario, se sabe que

los colores, al principio de exponerse las obras en la cafetería, eran muy intensos.

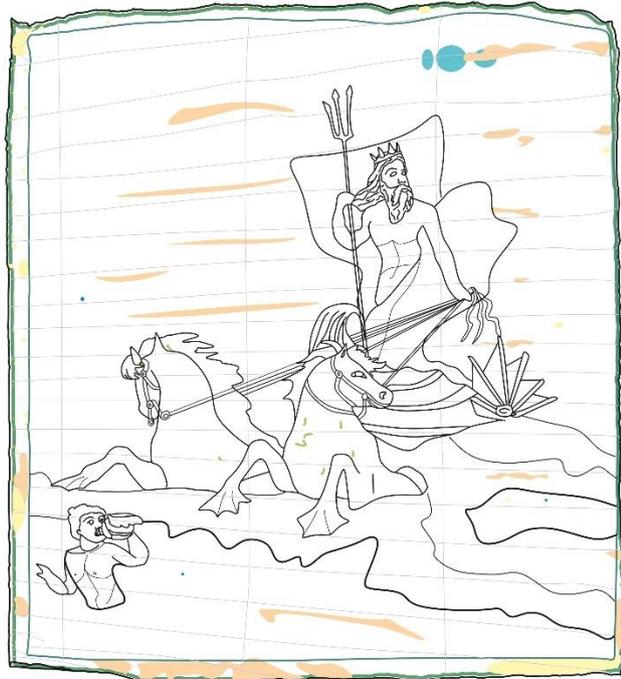
PELÍCULA PICTÓRICA (ANVERSO)

En la película pictórica se observa un fuerte oscurecimiento por acumulación de suciedad. Dado que estuvo expuesta durante años en una cafetería, es bastante probable que una parte importante de la suciedad se deba al humo del tabaco. También es probable que una parte se deba también a las condiciones de su almacenamiento actual. Los bordes, que habrían estado tapados por las molduras del enmarcado, están mucho más limpios y permiten observar unos colores más similares a los que tendría la obra inicialmente. En estas zonas sí hay daños por abrasión, una leve acumulación de polvo y una serie de manchas que parecen haber sido causados por las salpicaduras de algún líquido (figs.48-49).

En el conjunto de la pintura también se observan manchas que parecen de barro y deyecciones de insectos. La pintura parece presentar craqueladuras, aunque son difíciles de observar debido al intenso oscurecimiento, y un buen número de pequeñas pérdidas y abrasiones de la estructura pictórica (figs.50-51). Todos los daños descritos en este apartado están recogidos en diagrama de daños (fig.52).

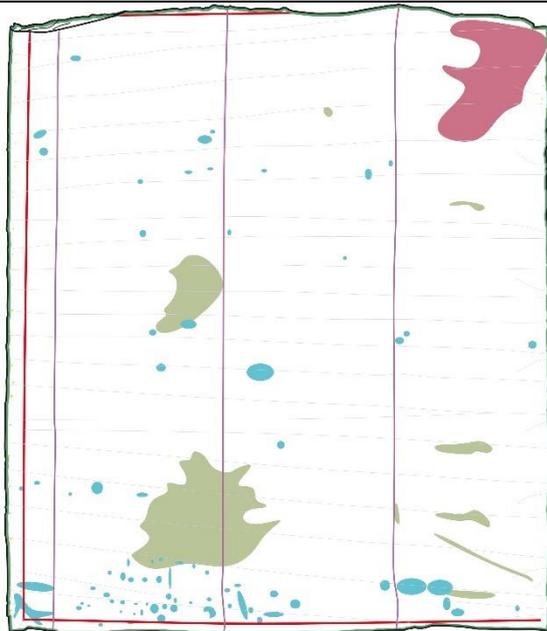
SOPORTE (REVERSO)

En la esquina superior derecha, se observan algunas acumulaciones de un material grisáceo, posiblemente algún tipo de mortero que ha caído sobre la tela (figs. 42-43). Al tratar de tomar muestras con el bisturí, se comprobó que el material está poco adherido y se podría eliminar con relativa facilidad de forma mecánica. Todas estas alteraciones se han recogido en un diagrama de daños (fig.44).
