ESTUDIO TÉCNICO, PROPUESTA DE INTERVENCIÓN Y
CONSERVACIÓN PREVENTIVA DE LAS PINTURAS
MURALES DE LA CAPILLA DEL ECCE-HOMO EN LA
IGLESIA DE SANT FRANCESC DE BENIGÀNIM
(VALENCIA).

Trabajo Fin de Grado

Grado en Conservación y Restauración de Bienes Culturales

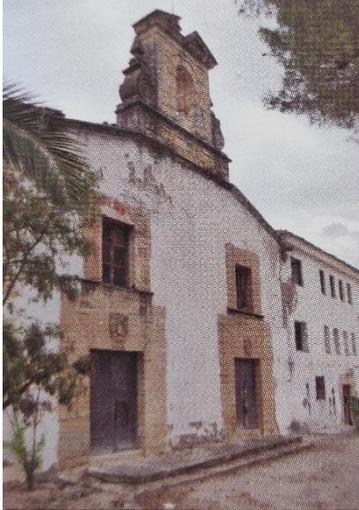
Figura 3. Estado de la fachada principal en 2010. Fotografía de Arcadi Piera.

El edificio no había recibido el valor patrimonial que merecía, hasta que, en 2010, en avanzado estado de deterioro y declarado prácticamente en ruina (figs. 3 y 4), el Centro de Acogida San Francisco de Asís, adquirió la propiedad y confió en un equipo de arquitectos y restauradores para la rehabilitación y restauración del convento⁶.

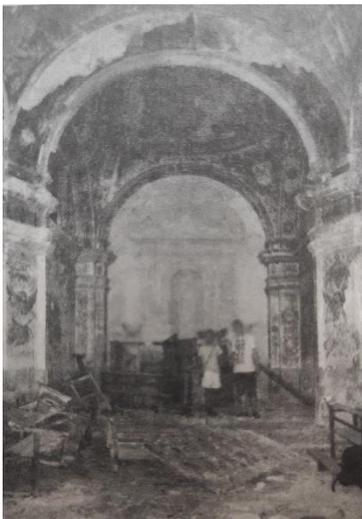
Figura 4. Iglesia del Convento, en 2010. Fotografía de Elvira Puchades.

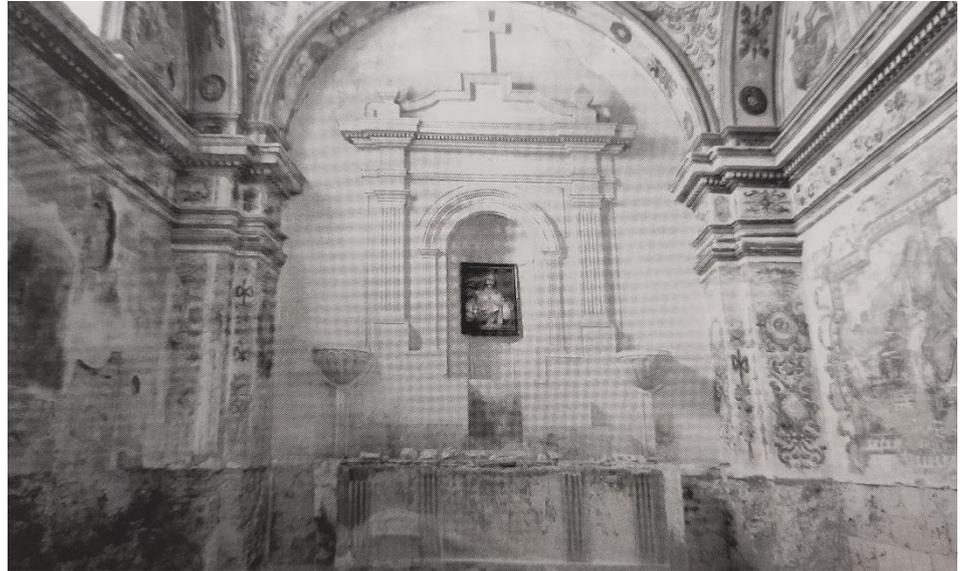
Figura 9. Capilla del Ecce-Homo en 2011, antes del inicio de su restauración. Fotografía de Luis Cortés.

A finales de los años 70, el edificio pasó de Cáritas a la asociación para la rehabilitación de toxicómanos Le Patriarche. Fue una de las peores etapas para el convento pues fue desvalijado y sufrió todo tipo de ataques vandálicos reflejados en las pinturas murales de la capilla del Ecce-Homo, tal como se puede observar en la figura 9. En la antigua sacristía, se instalaron baños para los internos de forma poco respetuosa, sin tener en cuenta el valor patrimonial del edificio¹⁶.

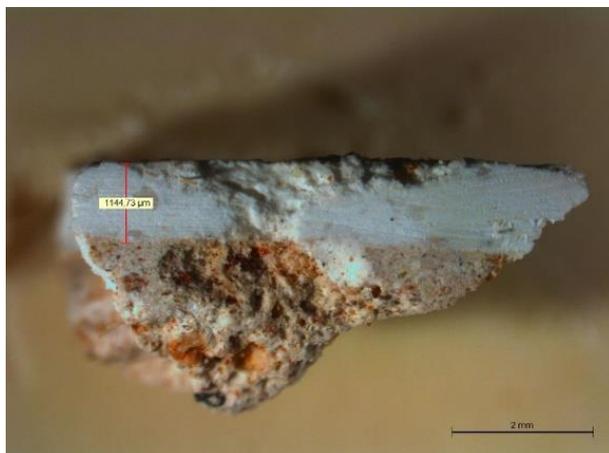
Figura 16. Estratigrafía obtenida con lupa binocular, donde se pueden observar las características y dimensiones de las distintas capas de preparación.

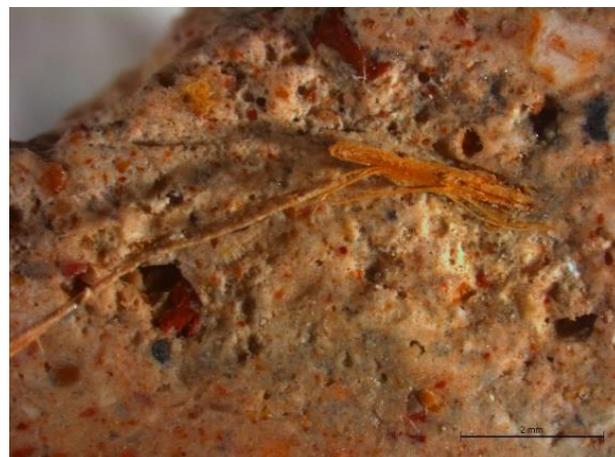
Figura 17. Detalle del mortero de yeso donde se observan impurezas arcillosas y fibras vegetales.

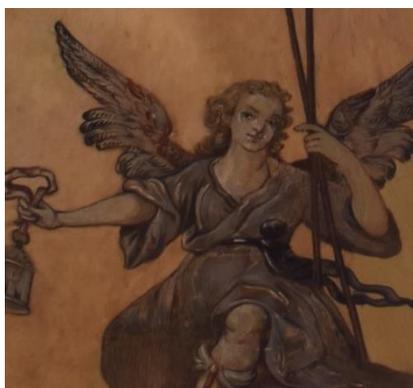
Figura 23. Ángel restaurado en 2010.

Después de resolver los daños estructurales, se procedió a la restauración de las pinturas murales de la cúpula, las pechinas y las cornisas. Se llevó a cabo la primera fase de limpieza y se prosiguió con la consolidación de las pinturas murales. Se intuye, dado el registro de intervenciones anteriores, que tanto la escena de la Pasión de Cristo como la escena del Lavatorio de Pies pudieron ser consolidadas.

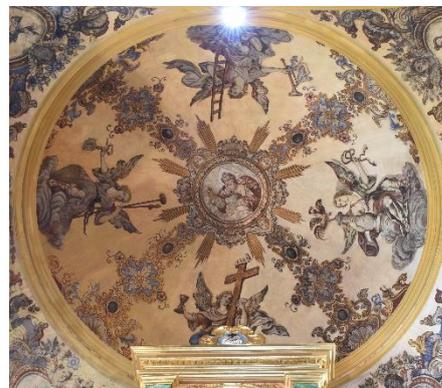
Figura 24. Cúpula de la capilla, tras ser restaurada en 2010.
