**Gestión integral de un Proyecto de  
Restauración aplicando metodología  
Lean Construction**

ANÁLISIS EN PROFUNDIDAD DE LAS  
FASES DE PROYECTO Y EJECUCIÓN  
SOBRE LA CÚPULA MAYOR DE LA  
SANTA BASÍLICA METROPOLITANA  
CATEDRAL DE  
SANTIAGO DE CUBA (CUBA).

Manuel Villanueva

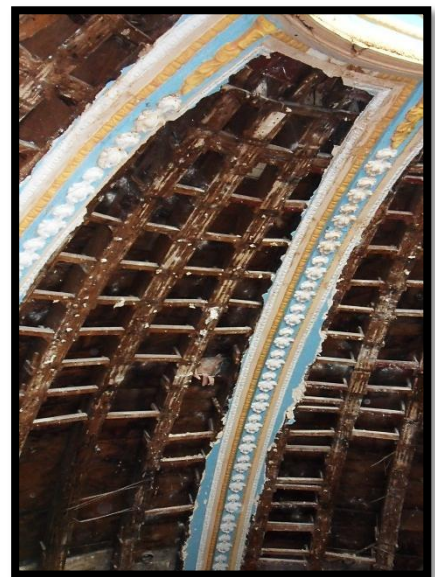
Figura 26.2. Estructura interna. Fuente: OCC

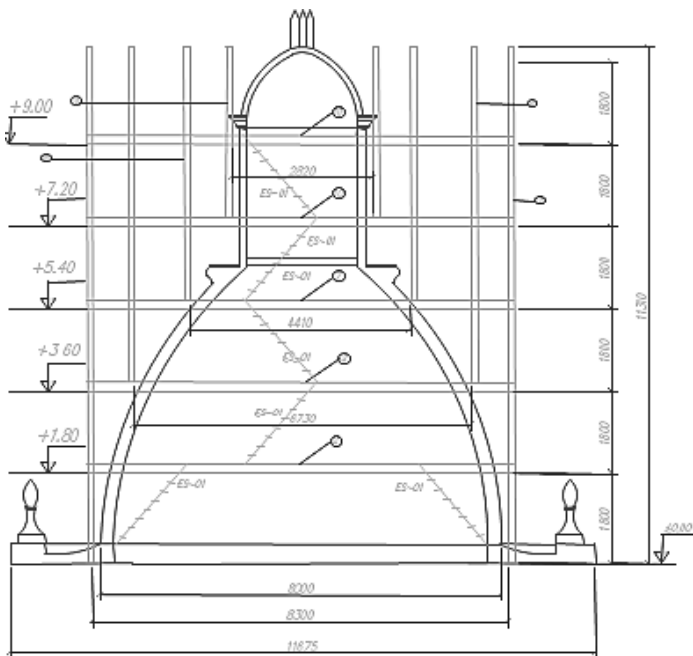
Fig.29.2. Cálculo del andamio exterior  
Fuente: OCC

1º. Instalación de un andamio externo de madera para el exterior, un andamio de base octogonal de 520 cm. de lado, apoyado en parte sobre la base cuadrada de la cúpula y en parte sobre la estructura adyacente al este y oeste de tal base.

Debería tener una altura de 1410 cm y seguir hasta el interior del perfil curvo de la cúpula; hacia el exterior se estrecha mediante tres “escalones” dos de 6 metros y el tercero de 3 hasta alcanzar la altura de la cupulina de la linterna.

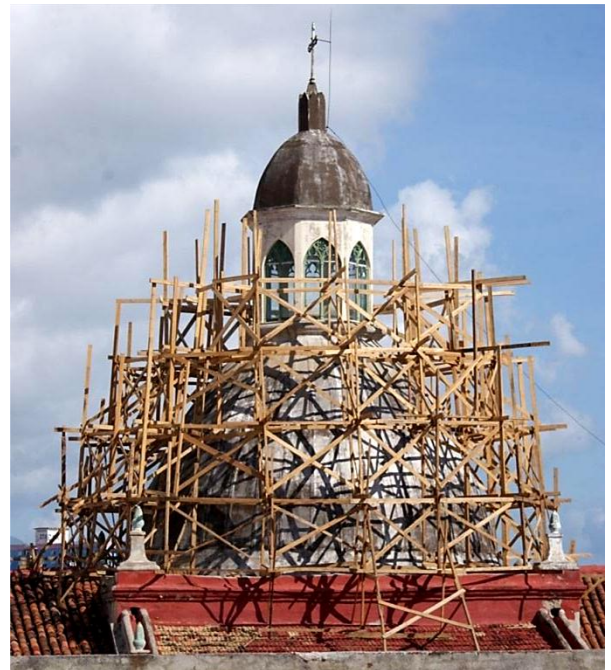
Fig.30.2. Solución adoptada para andamiaje.  
Fuente: OCC

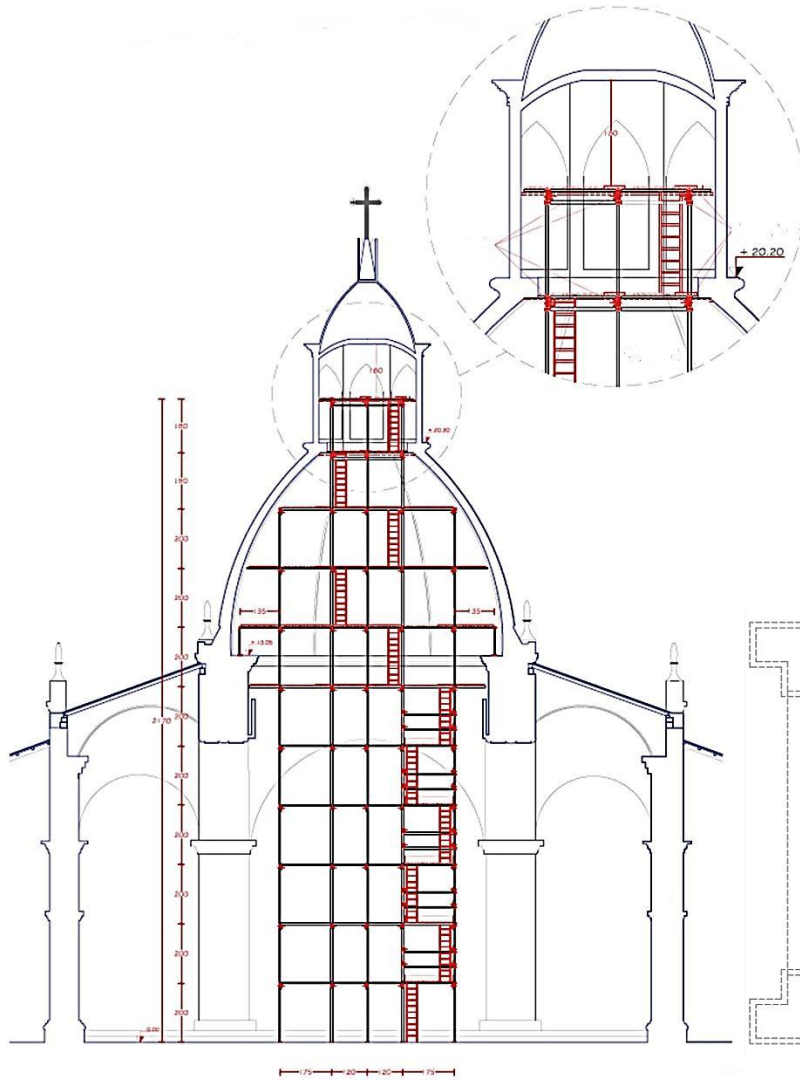
Fig.31.2. Sección longitudinal del andamio interior.  
Fuente: *Analisi della consistenza statica della Cattedrale di Santiago de Cuba*

2º. Instalación de un andamio interno de acero cincado para la parte interna un andamio de base cuadrada con un lado de 590 cm y una elevación de 21 m.

Tal estructura se divide en módulos de 200 cm de altura, de base igual a la base total, repetidos por 6 niveles hacia lo alto, hasta alcanzar el bajo de la cúpula; aquí apoyándose sobre el recreo presente, sobre los cuatro lados se dispondrá una ampliación en la planta que siga el perfil curvo de la cúpula. A la altura de la linterna, una base circular será el último nivel previsto.

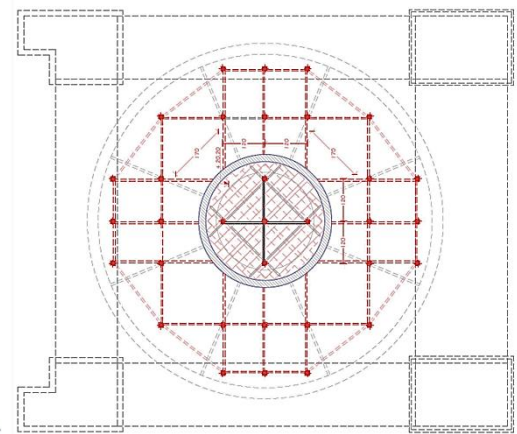
Fig.32.2. Sección transversal del andamio interior.  
Fuente: *Analisi della consistenza statica della Cattedrale di Santiago de Cuba*

La base del andamio estará apoyada sobre el nivel del pavimento de la Catedral; serán previstas soluciones adecuadas para la distribución uniforme del peso de la estructura para evitar el perjuicio de los mosaicos.

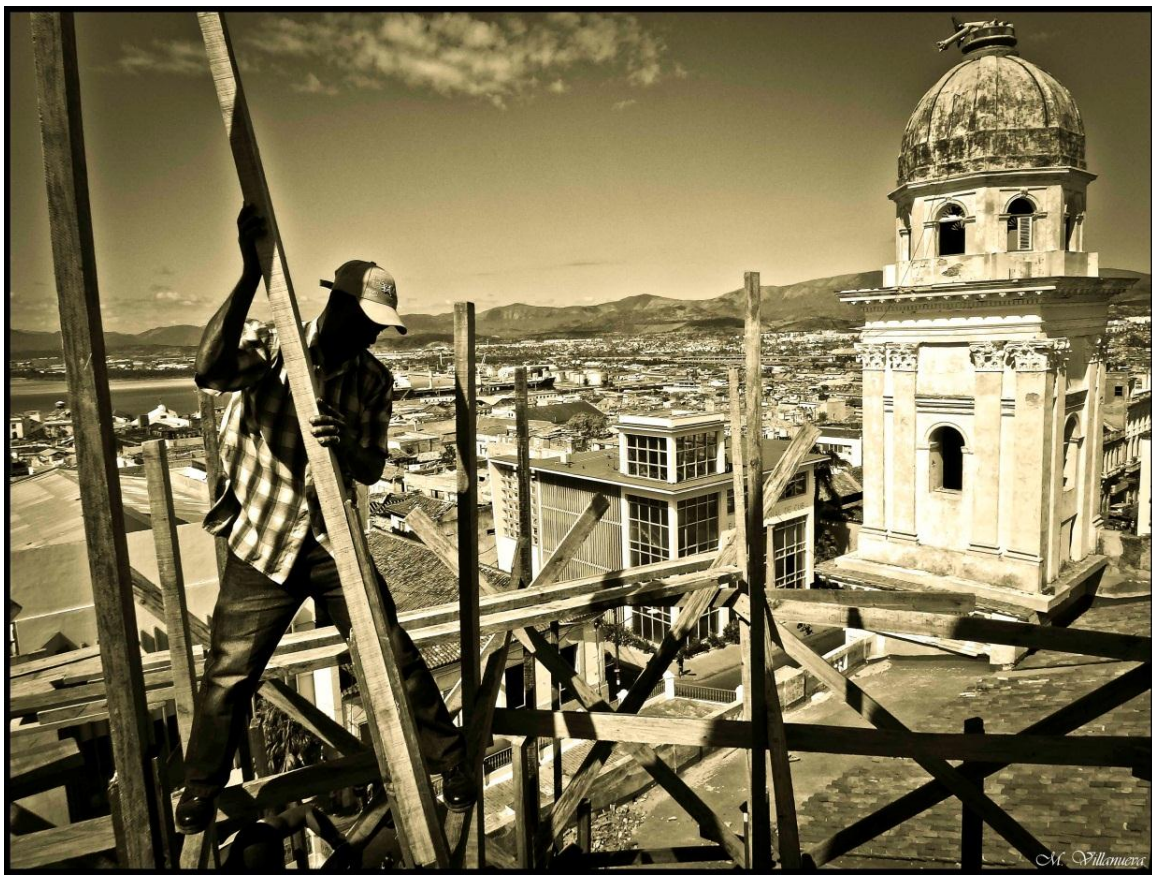
*Fig.39.2. Trabajos de reconstrucción del andamiaje de la Cúpula. Fuente: Propia, M. Villanueva.*

Igualmente, existía un andamiaje exterior de madera pero que a causa del huracán Sandy se tuvo que reconstruir de nuevo. Dicho andamiaje se comenzó a realizar en Febrero 2013 por lo que entra dentro de la planificación objeto de este trabajo.

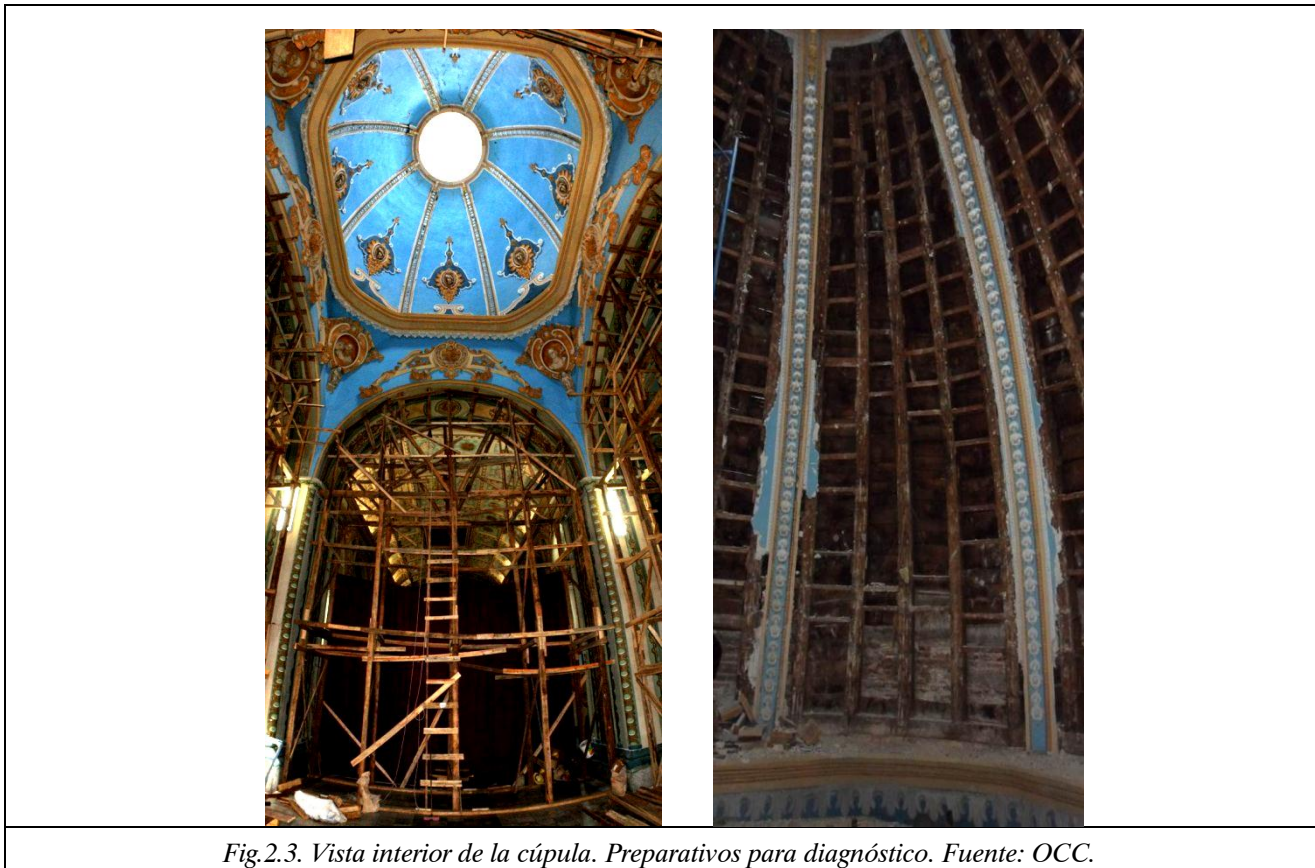
Como ya vimos en el apartado “2.3. Estudio patológico. Motivos de la intervención” fue necesaria la eliminación de algunos elementos decorativos en interior de la cúpula para poder realizar un diagnóstico lo más completo posible por lo que en el momento de redacción de este trabajo, la estructura interna de la cúpula se encontraba sin decoración interior (véase fig. 2.3). Del mismo modo, ya existía un andamiaje interior que daba acceso a dicho lugar disponiendo de una plataforma de trabajo a 12.00m de altura.

*Fig.2.3. Vista interior de la cúpula. Preparativos para diagnóstico. Fuente: OCC.*
