# Crterios y tcnicas de intervencin en tapia. La restauracin de la torre Bofilla de Bétera (Valencia)

## *Criteria and intervention techniques in rammed earth structures. The restoration of Bofilla tower at Bétera (Valencia)*

C. Mileto<sup>(\*)</sup>, F. Vegas<sup>(\*)</sup>, J.M. López<sup>(\*\*)</sup>

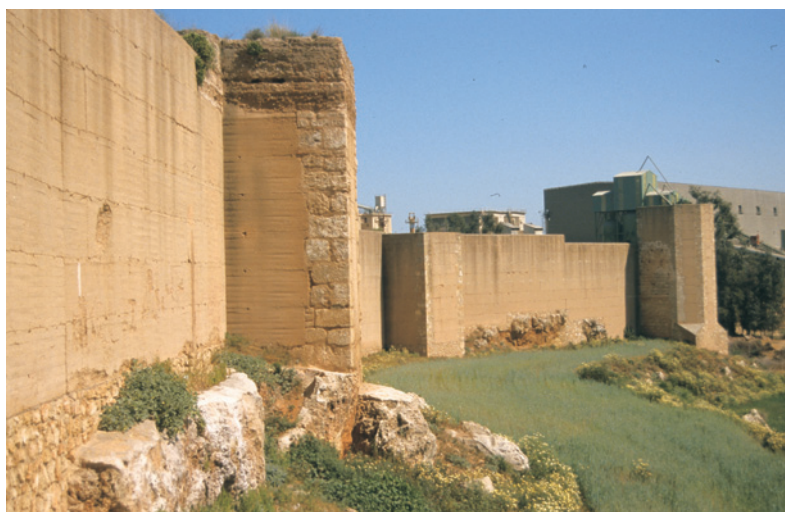
9

9. Vista general de la Muralla de Niebla (Huelva) restaurada (fotografía: Mileto & Vegas)

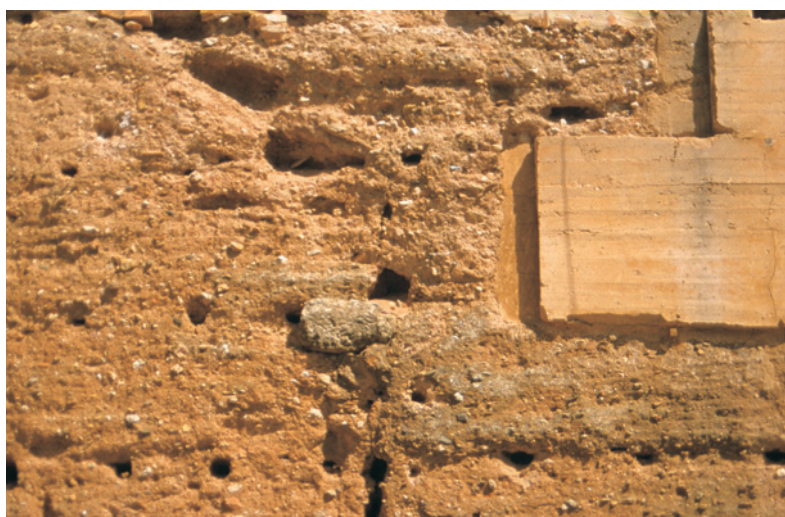
10

10. Detalle del encuentro entre las tapias antiguas y las tapias nuevas realizadas en la restauración de la Muralla de Niebla (Huelva) (fotografía: Mileto & Vegas)
