Estudio patológico e intervención de la alquería del Chufo

Partida de Arriba

Javier Espí Rubio

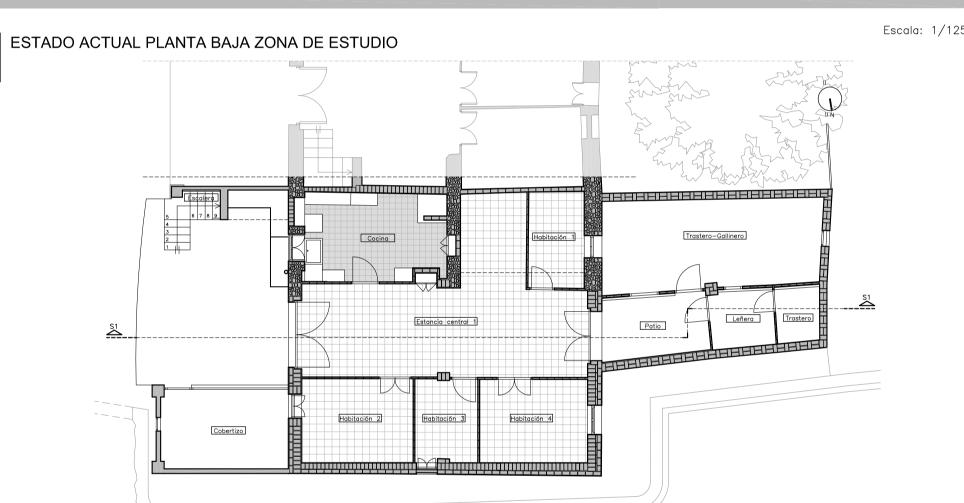
ELEMENTO AFECTADO Y MANIFESTACIÓN PATOLÓGICA

- EL ELEMENTO AFECTADO Y SU COMPOSICIÓN MATERIAL: Los elementos afectados son los muros y la tabiquería interior de la planta baia, así como los elementos que los sustentan en el caso de los muros de carga será la cimentación de estos y en el caso de las particiones interiores la solera donde se apoyan. Los materiales empleados

- Cimentación de los muros: A falta de una cata se estima que la cimentación de los muros que será una cimentación a base de mortero de cal y piedra, se prevé que su espesor será el doble del espesor del muro que sustenta.

- de la zona donde nos encontremos de la edificación. Tabiquería interior: Esta realizada con ladrillo macizo tomado con mortero Revestimientos: Los revestimientos se realizan con enlucido de yeso, con un posterior pintado. También nos encontramos zonas en las

- que el propietario ha realizado reparaciones en el revestimiento con mortero de cemento. - MANIFESTACIÓN PATOLÓGICA
- Los muros y la tabiquería interior sufren una afectación grave por humedad en los enlucidos, enfoscados y morteros de agarre de las piezas. Existen desprendimientos en los enfoscados, alicatados y pinturas principalmente en las zonas inferiores de los muros y tabiquerías. En la zona interior de los muros nos encontramos con la aparición de eflorescencias, se aprecia la aparición de sales solubles entre la capa de

El terreno posee humedad, la cual es absorbida por los muros la tabiquería interior por capilaridad al estar en contacto con el terreno, este problema se ha visto agravado por revestimientos inadecuados que no dejan transpirar el muro, tales como alicatados y enfoscados de mortero de cemento, los cuales hacen ascender aun más la humedad por el muro ya que este no transpira. Esta humedad interna en los muros se ve afectada por el cambio de temperaturas provocando tensiones, pues al calentarse el material se dilata mientras que al enfriarse se contrae, y estas pueden generar erosiones, fisuras, abombamientos e incluso roturas en el material y acabados.

Aparición de eflorescencias en muro de carga interior (cristales de sales solubles) en los desconchados de pintura, desprendimientos de azulejos y revestimientos, esto nos afirma la presencia de humedad en los muros la cual es necesaria para la formación de los cristales, además se puede afirmar, que los morteros empleados en los muros y tabiquería están realizados con arena de mala calidad ya que contienen el principal suministro de cloruros necesarios para la formación de la cristales

El origen del agua del terreno que provoca las humedades principalmente viene generada por la situación de la edificación en una zona de cultivo de regadio, el agua empleada para el riego de los cultivos se filtra en el terreno llega a la edificación, teniendo en cuenta también la presencia de un acequia de riego a 1m aproximadamente de la edificación en la cara norte, sin descartar tampoco la red de saneamiento que pueda estar obturada o que tenga perdidas, o incluso debido a la antigüedad del edificio tenga un pozo ciego.

Se propone una intervención con trasdosado de ladrillo con cámara ventilada y solera sobre capa de gravas secas y lámina impermeable Retirada de pavimentos cerámicos y alicatados guardando todas aquellas piezas que permitan su posterior colocación Demolición de particiones interiores.

Picado de los muros y retirada de revestimientos.

- Se ventilará el tiempo necesario para que se desequen los muros Apertura de huecos de ventilación cada 50-60cm en el muro en las fachadas Este y Oeste (fachada principal y posterior) y norte (fachada lateral derecha) alojados en la zona inferior y superior respectivamente coincidiendo con la zona caliente y la zona fría para asegurarse el flujo de aire en el interior de la cámara que permitirá la desecación de la misma ya que la humedad procedente del terreno no puede sei

- Picado de solera existente y excavación del firme unos 80cm en toda la superficie del solar incluyendo la zona del patio.
- Retirada de la red de saneamiento antigua y cegado del pozo ciego en caso de existir este en la zona interior del edificio. Reposición del volumen de tierra extraído con gravas secas (16/32) los primeros 50cm y los 10cm restantes gravas secas con una

- granulometría homogénea. Previo a la colocación de las gravas se colocarán las instalaciones que vallan a ir enterradas por estas. Realización de capa de hormigón de limpieza (e=8cm) sobre la capa de gravas.

- Colocación de lamina impermeable LBM-40-FV doblada en los muros elevándola como mínimo el espesor de la solera . Realización de 2ª solera de hormigón (e=10cm) previa colocación de lámina geotextil sobre la lámina impermeable.

- 12. Realización de trasdosado del muro de ladrillo hueco del 7 para que el tabique pueda albergar instalaciones, se ejecutará con especial cuidado para que el mortero de agarre de los ladrillos no caiga en el interior de la cámara.

- 14. Colocación de rejilla con tela metálica en los huecos de ventilación
