PROYECTO FINAL DE GRADO

INTERVENCIÓN EN CONSTRUCCIONES HISTÓRICAS MONASTERIO DE AGUAS VIVAS

MONASTERIO DE AGUAS VIVAS TOMO I: MEMORIA TÉCNICA

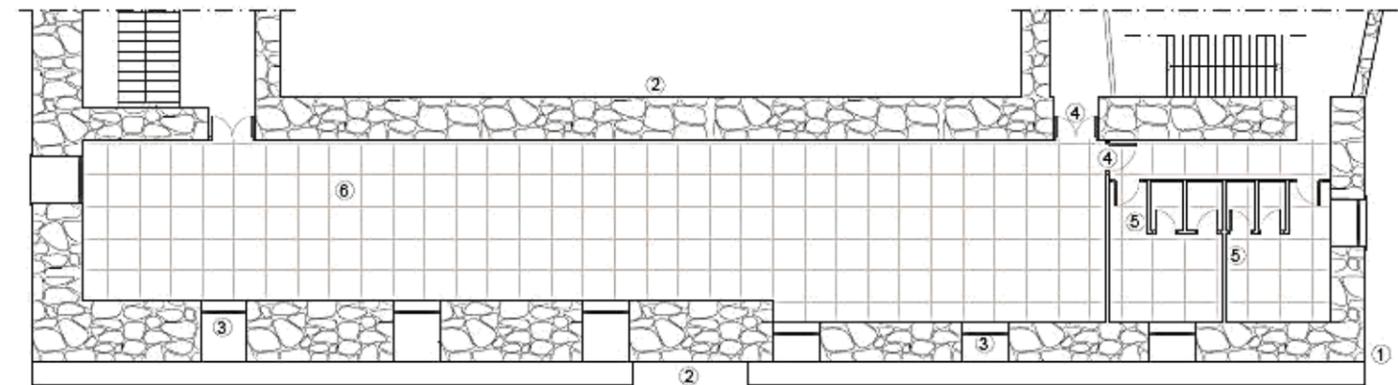
“Planta sótano 1”.

Convertido en la actualidad en salón de banquetes, se ha pavimentado con baldosas de terrazo totalmente inadecuadas al recinto. Conserva la vigería de los revoltones, aunque conviene revisar las cabezas empotradas en la parte recayente al patio en donde se observan entrada de agua a través del terreno excavado que han podido originar deterioros en las mismas. De hecho se observan antiguas reparaciones en dicha zona.

El acceso al semisótano está dotado del mismo pavimento y debería igualmente sustituirse.

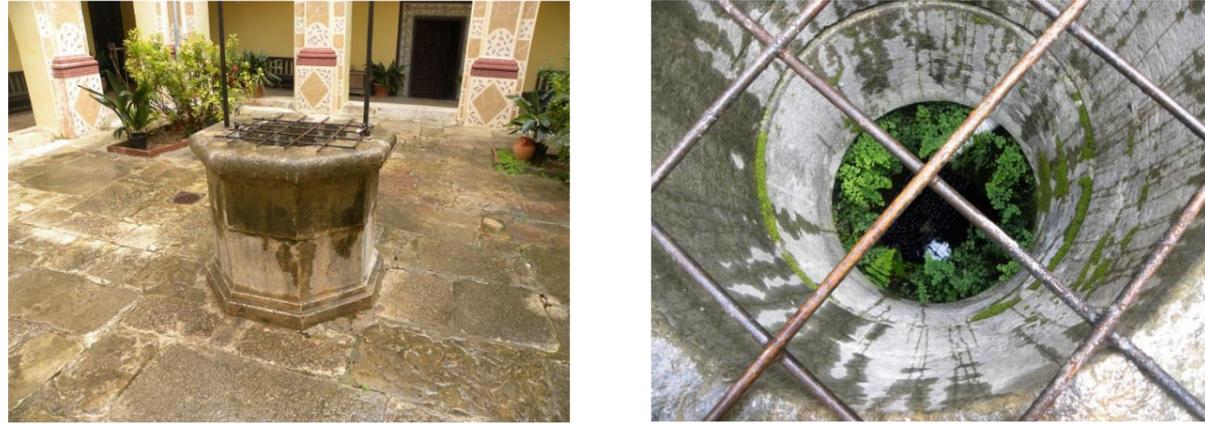
"Pozo situado en la zona central".

El pozo tiene aproximadamente tres metros de profundidad y actualmente no tiene mantenimiento alguno. Como observamos en la fotografía presenta vegetación en los laterales y profundidad del mismo. Está construido con piedra y en sus zonas superiores está protegido con una malla constituida por barras de acero.

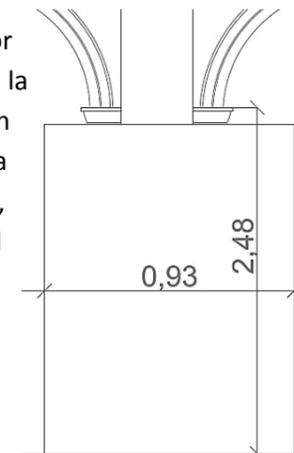
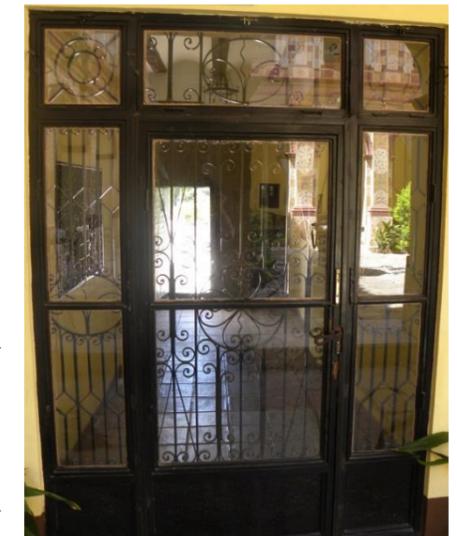
“Entrada principal al claustro”.

Carpintería metálica de color negro. Misma ejecución que la puerta metálica situada en fachada Norte, mediante la disposición de círculos y elipses, probablemente fabricada en el mismo periodo de tiempo. Será recomendable sustituir la manivela por oxidación de la misma.

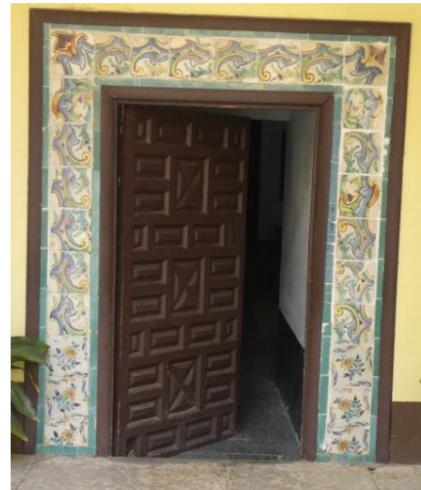
“Puerta acceso a la iglesia del monasterio”.

- Puerta localizada en fachada Este, comunica la iglesia con el claustro, tiene una gran antigüedad. Puerta de gran peso de carpintería de madera en toda su superficie sin presencia de vidrios, relieves con distintas formas geométricas rectangulares. No observamos manivela, únicamente cerradura.

Se encuentra en buen estado pese a su antigüedad, será conveniente conservarla debido a que mantiene el carácter conventual.

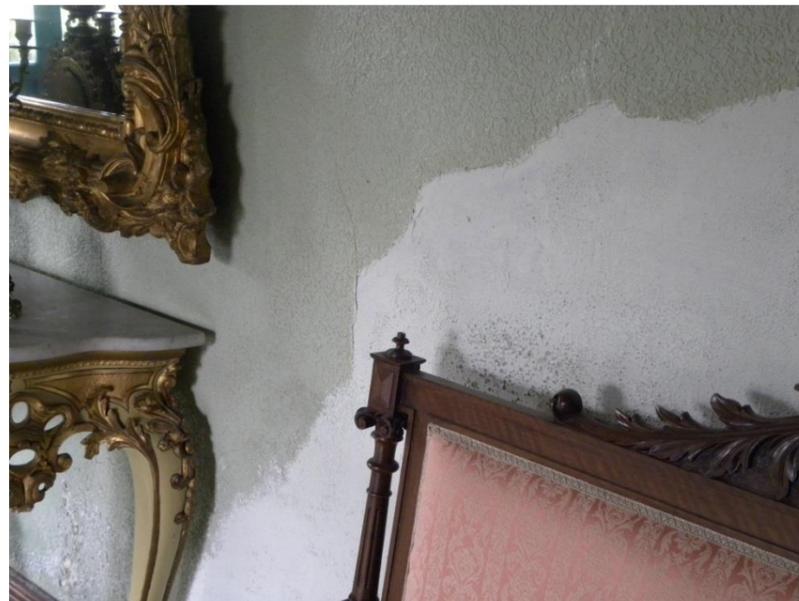
Humedades en habitación del Prior

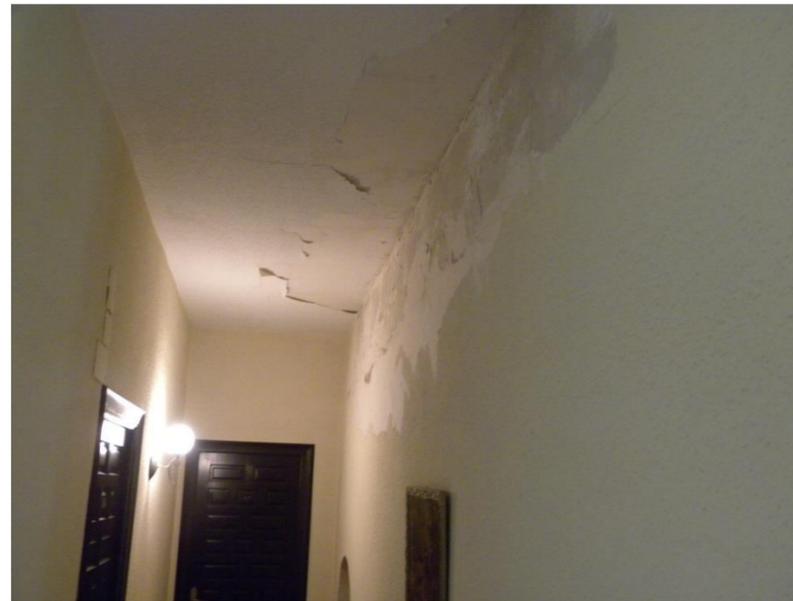
Humedades en paredes y techos: zona de habitaciones

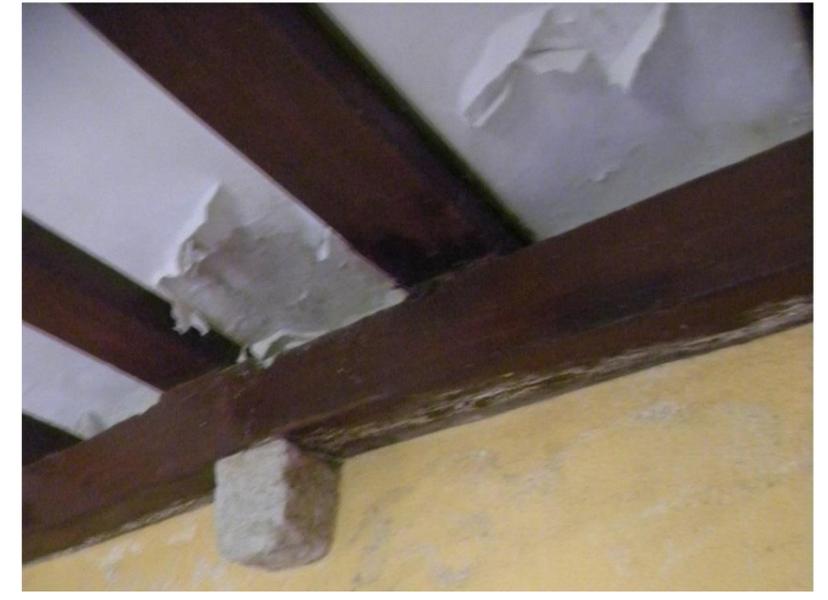
Refuerzos de viguetas en planta sótano 1

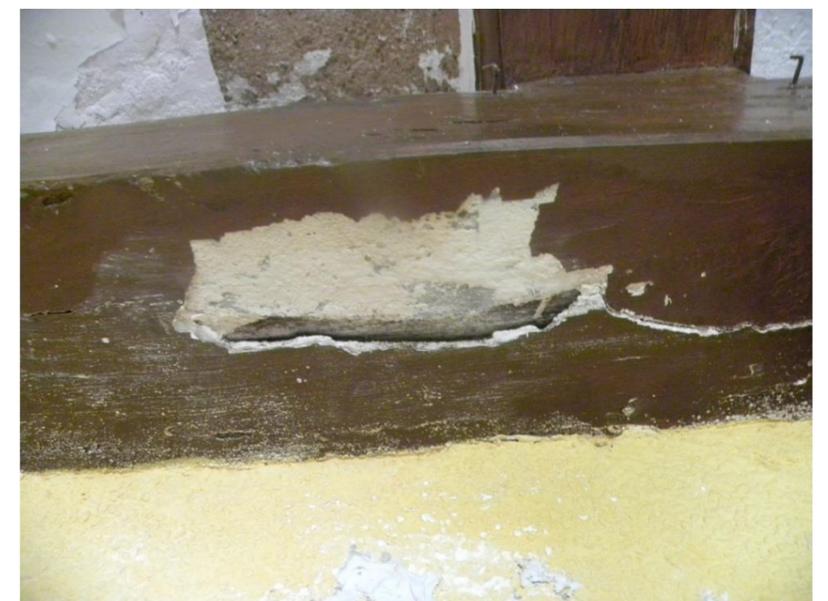
Lesión en vigueta de madera en planta sótano 1

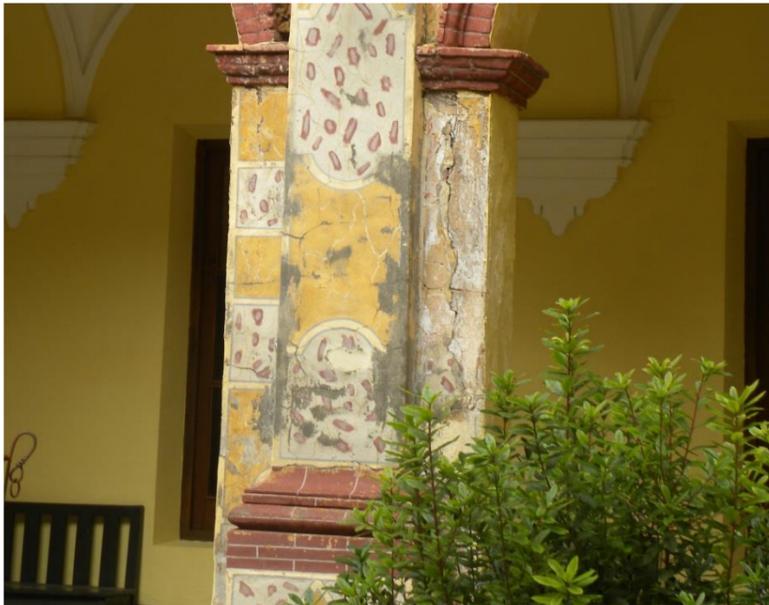
Pilar fachada Oeste

Existencia de grietas verticales en la parte derecha de unos de los pilares situado en las arcadas de la fachada oeste.
También se aprecian desprendimientos de material en las zonas alrededor de esa grieta.

- Tras analizar la lesión deducimos que la grieta aparecida en el paramento proviene del movimiento provocado por el empuje del arco de medio punto y una falta de homogeneidad en el revestimiento. Respecto al desprendimiento de material, apreciamos zonas donde se puede ver que han utilizado cemento común para confeccionar un mortero de reparación y el revestimiento se desprende del soporte y cae por una mala adherencia entre el nuevo y el antiguo. La causa del desconchamiento de la pintura es debido a que se ha deteriorado con el tiempo.

- Otra posible causa, pero menos probable, es que haya cedido la cimentación bajo el pilar, debido a una combinación entre exceso de empuje de las cargas del arco de medio punto y unos estratos de tierra débiles, provocando con ello un asiento en ese punto y generando la grieta.

- Hay que tener cuidado con el material original del pilar ya que está muy deteriorado.

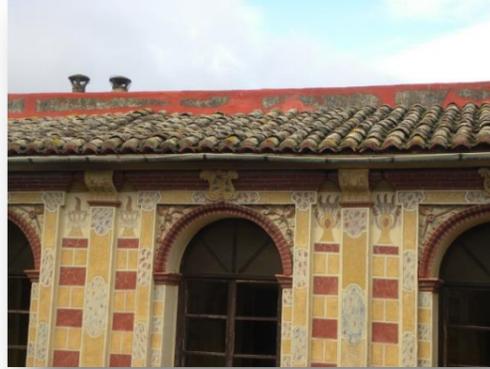
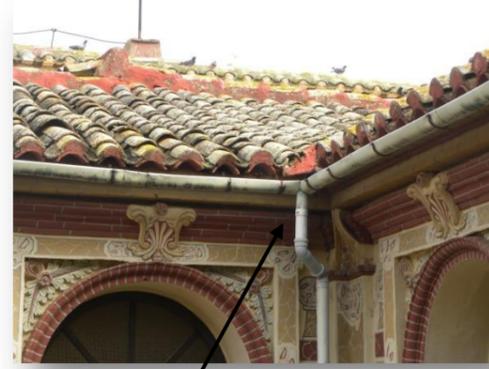
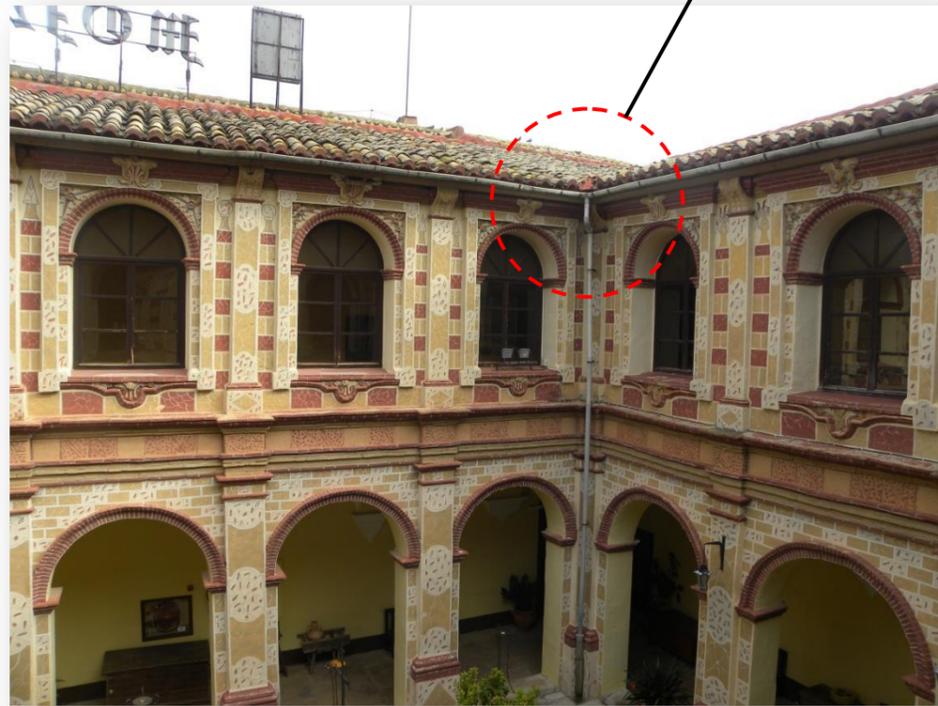
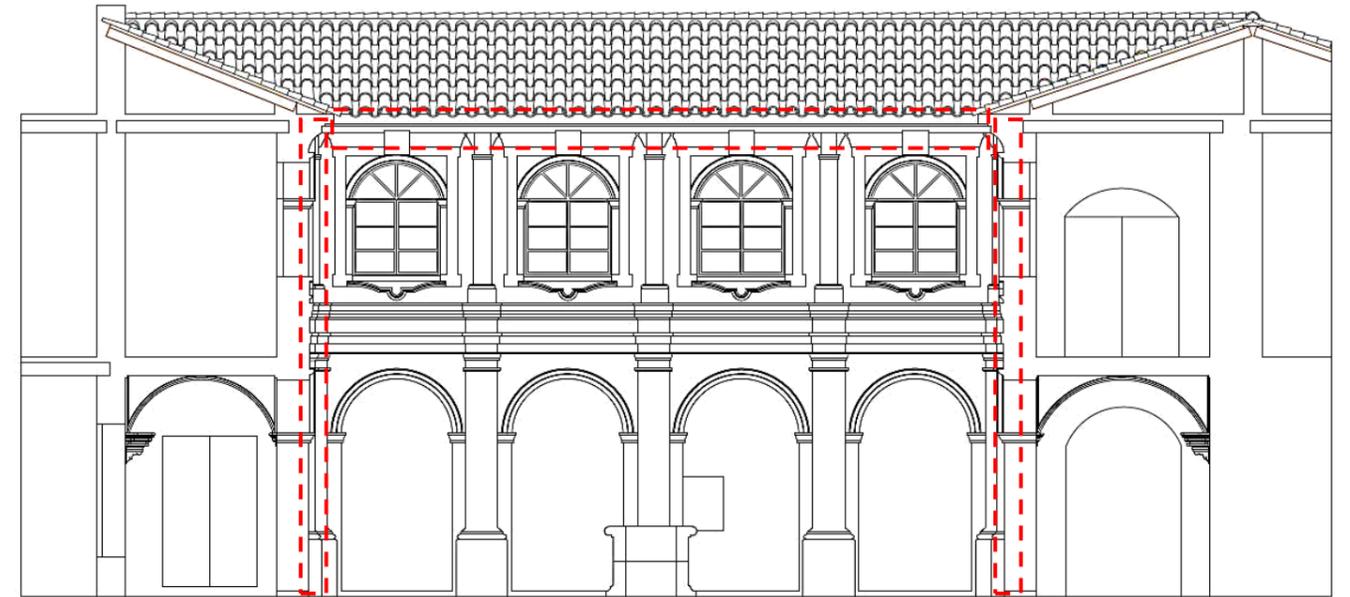
LESIÓN 4:

CAUSAS DE LA LESIÓN
<ul style="list-style-type: none"> Tras analizar la lesión deducimos que las principales causas de esta lesión son, por un lado la mala colocación, ya que no se han dejado pendientes para evacuar correctamente y por otro lado un incorrecto mantenimiento a lo largo de los años, lo que provoca unos estancamientos de agua y suciedad que con el paso del tiempo acaba deteriorando el propio material. Además los anclajes de hierro se han oxidado y con el aumento de volumen están dañando la zona de anclaje. Factores que influyen en el deterioro del canalón: <ul style="list-style-type: none"> ❖ Mala colocación. ❖ Incorrecto mantenimiento. ❖ Anclajes inadecuados o de muy mala calidad.

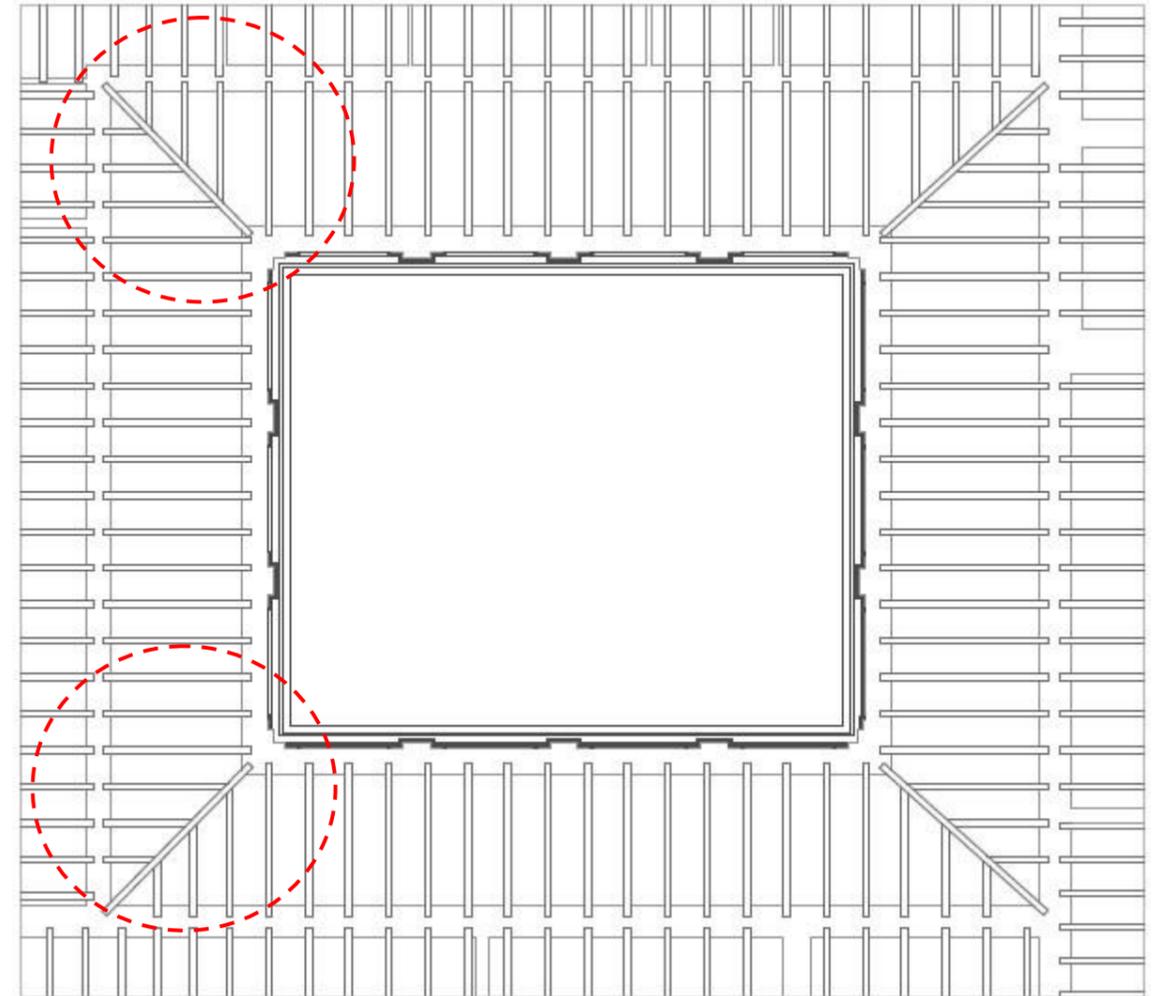
LESIÓN 5:

Filtraciones de agua de lluvia en el encuentro de las viguetas con el paramento de fachada, sobre todo en las esquinas del claustro bajo las limahoyas de la parte Noroeste y Suroeste. Humedades de carácter importante en el revestimiento, así como desconchados y desprendimientos de la pintura. Las cabezas de las viguetas pueden presentar un avanzado estado de pudrición y deterioro.

- Al estudiar la lesión deducimos que el agua entra al interior del edificio a causa de la rotura de algunas piezas de la limahoya o por una mala ejecución de esta. Dicha agua se acumula en el interior de la fábrica y debido a esto y a la falta de ventilación se produce la pudrición de la cabeza de las viguetas de madera y el desconchamiento de la pintura.
- Factores que influyen en la pudrición de las cabezas de las viguetas :
 - ❖ Humedad acumulada en el interior de la fábrica.
 - ❖ Falta de ventilación.
 - ❖ Rotura de las tejas de forman la limahoya.
 - ❖ Mala ejecución de la limahoya.

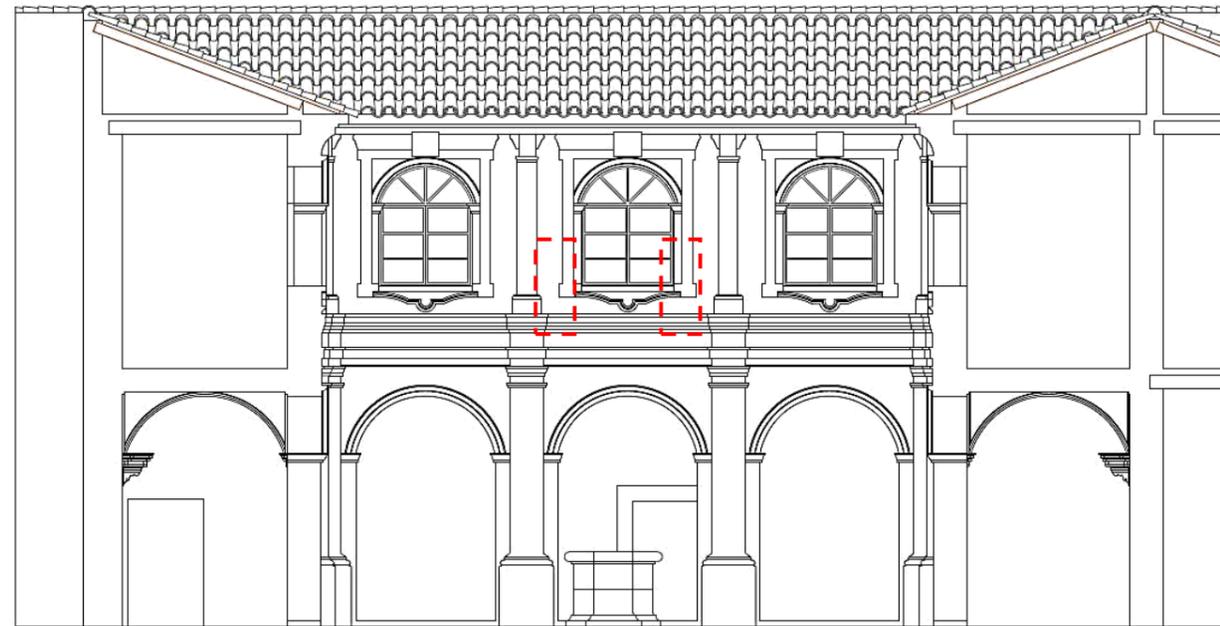
LESIÓN 6:

En este caso observamos una serie de grietas en la jamba derecha de la ventana y otra grieta en la esquina inferior izquierda que llegan casi al pavimento.

- Tras analizar la lesión deducimos que dichas grietas se han producido posiblemente por un anclaje inadecuado entre los marcos de las ventanas y el muro, sumado a los vientos dominantes que golpean las carpinterías y las mueven, hacen que salgan grietas alrededor de la ventana.
- Factores que influyen en :
 - Anclaje inadecuado.
 - Vientos que mueven la carpintería.
 - Mala aplicación del revestimiento interior.

TIPO DE INTERVENCIÓN: Para eliminar la grieta producida en el revestimiento de pintura, se deberá de aplicar una masilla elástica capaz de absorber las posibles dilataciones-retracciones y movimientos que se produzcan sobre ella.

- Abrir la grieta en "V" eliminando partes de mortero desprendido o pintura deteriorada.
- Consolidar la grieta con un producto adecuado para asegurar un mejor anclaje del relleno.
- Rellenar la grieta con masilla.

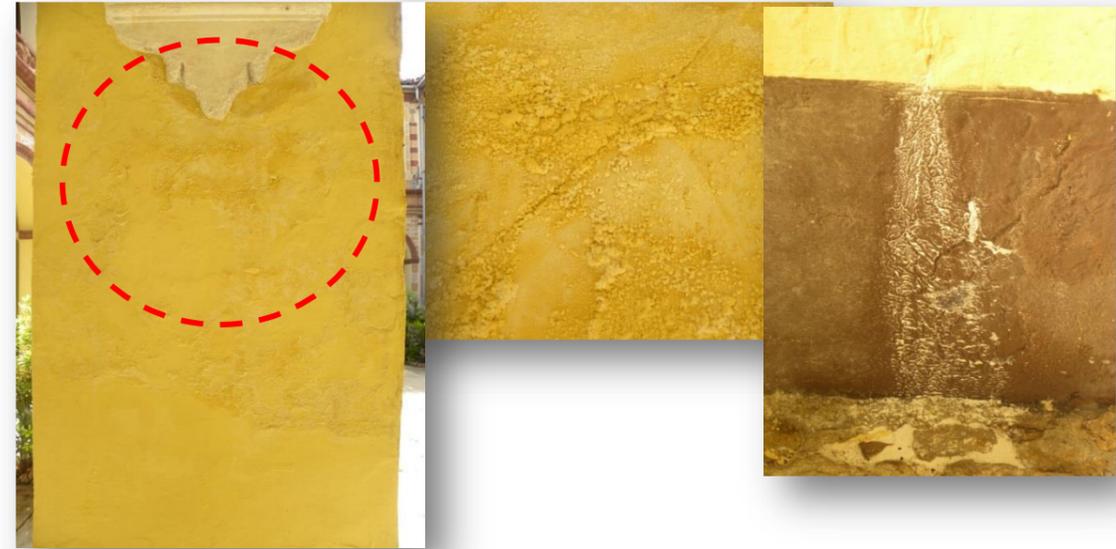
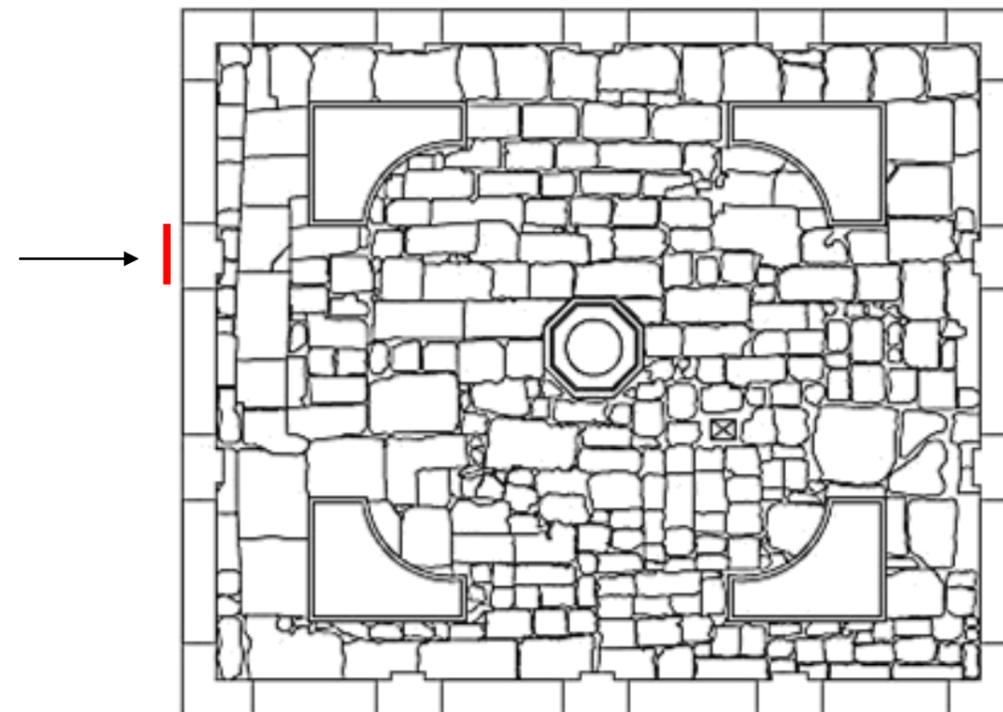
LESIÓN 7:

La causa principal y más probable es la producida por humedad por penetración, debida a la grieta vertical que se refleja en el cara exterior del pilar que recae sobre el patio del claustro y está expuesta a los agentes atmosféricos.
Se encuentra en una zona cubierta por lo que la exposición al sol es nula y cada vez que se introduce agua el tiempo de secado y la permanencia de agua en el interior es mayor afectando de mayor gravedad al elemento.

Al ser una grieta de tamaño considerable el agua filtra en el interior del pilar, reflejándose en la cara interior del mismo a modo de cristalización externa o sales.
Las eflorescencias se manifiestan porque la velocidad de evaporación es menor que la velocidad de transporte.

En primer lugar, eliminaremos el problema de humedad por penetración reparando la grieta del pilar tal y como describimos en la lesión correspondiente a la fisura.

Se colocarán en la zona inferior sobre el suelo, unas pequeñas aberturas (rejillas) a una distancia estudiada entre las mismas, para crear circulación de aire y de esta forma conseguir que los paramentos verticales sequen con mayor rapidez.

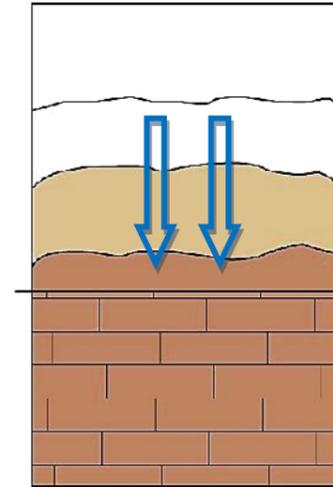
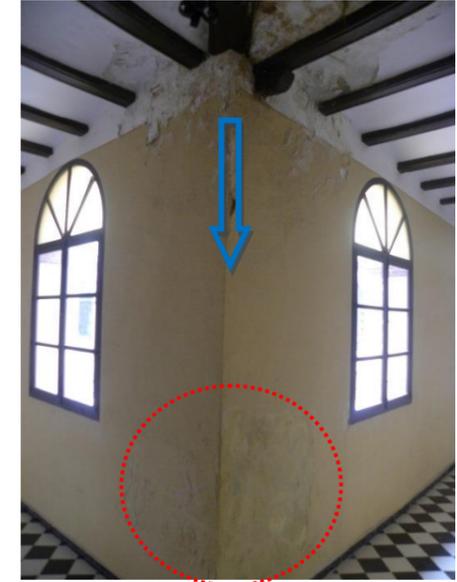
1. Un primer foco, localizado en la parte superior de la planta primera, en el que se observa que el agua al introducirse en la fachada ha deteriorado las viguetas. La penetración es debido a una mala ejecución de la cubierta, falta de impermeabilización y mal estado de la misma en ese punto.

Es aquí donde se produce un descenso del agua hasta la zona inferior

Cuanto mejores son las condiciones de evaporación menos alto será el nivel del agua

- 1- Reparando la zona de cubierta afectada y sustitución de las tejas rotas.
- 2- Retirar el anclaje de la red de bajantes y sustituirlo por anclajes de acero inoxidable que al corroerse no se expandan y produzcan el agrietamiento.

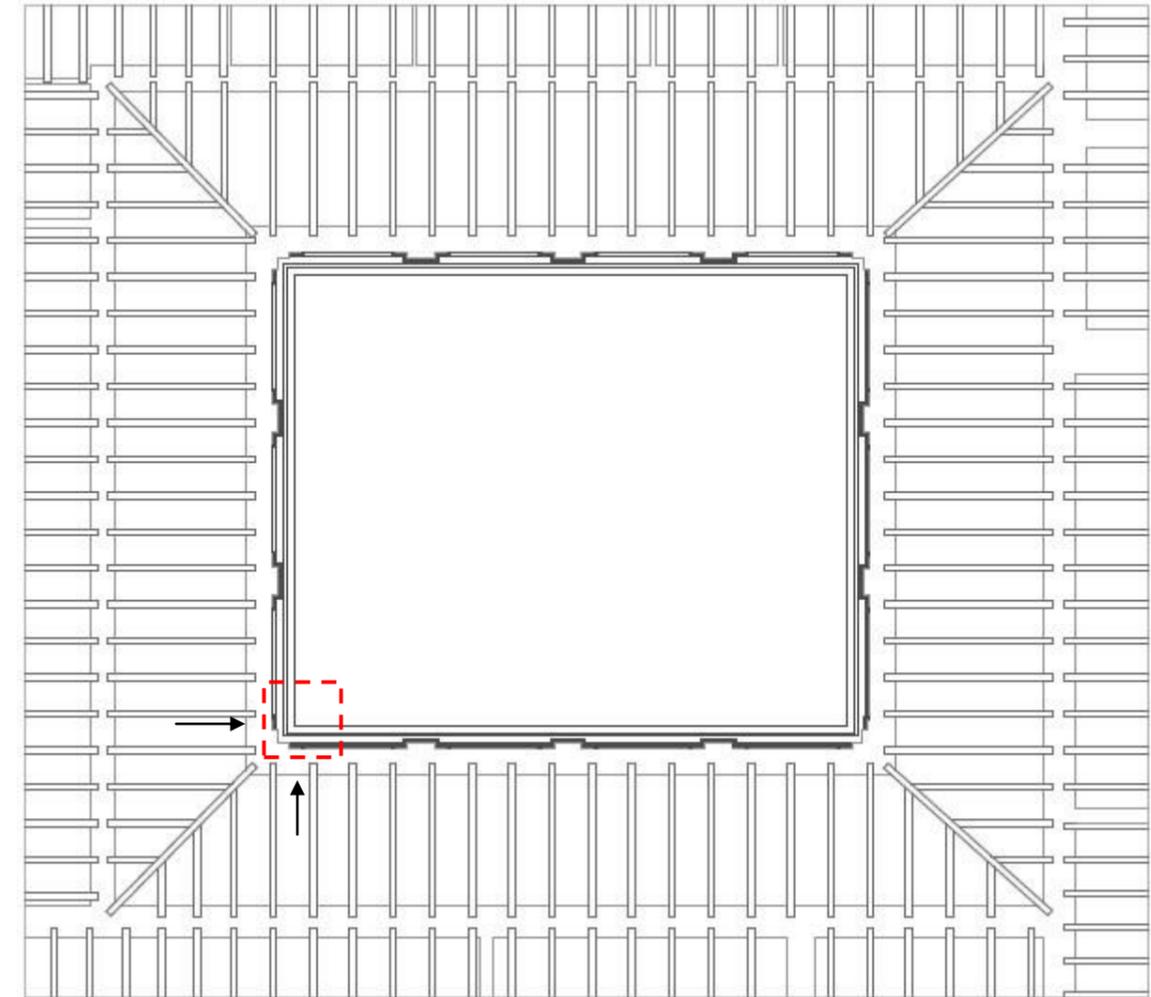
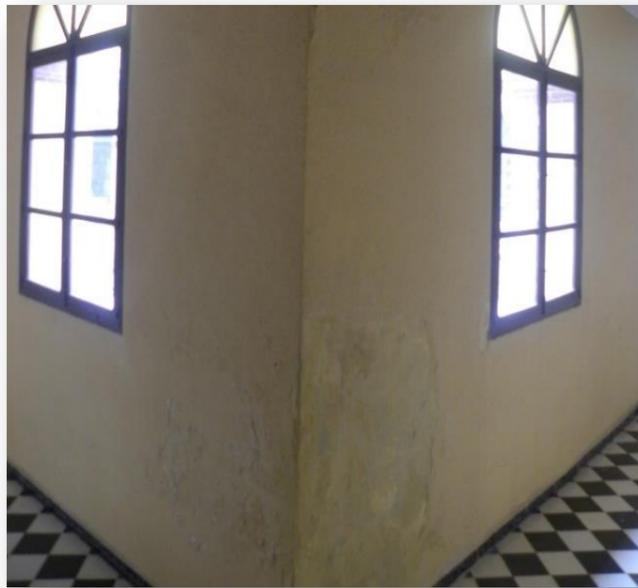
Planta primera fachada Sur y fachada Oeste

2. Un segundo foco procedente de la penetración de agua debido a un mal anclaje de la red de bajantes exterior a la fachada. Los anclajes que se han empleado para la fijación de la tubería han provocado fisuras ocasionando aberturas y permitiendo la entrada de agua.

- Limpieza con cepillo.
- En caso de que las sales persistan, se puede repetir el proceso de cepillar con un cepillo duro que no sea metálico y posteriormente arrastrar con agua limpia los restos.

2- Se procederá a sanear la zona, rascando el revestimiento con posterior aplicación de masilla para igualar la superficie y finalmente nueva capa de pintura.

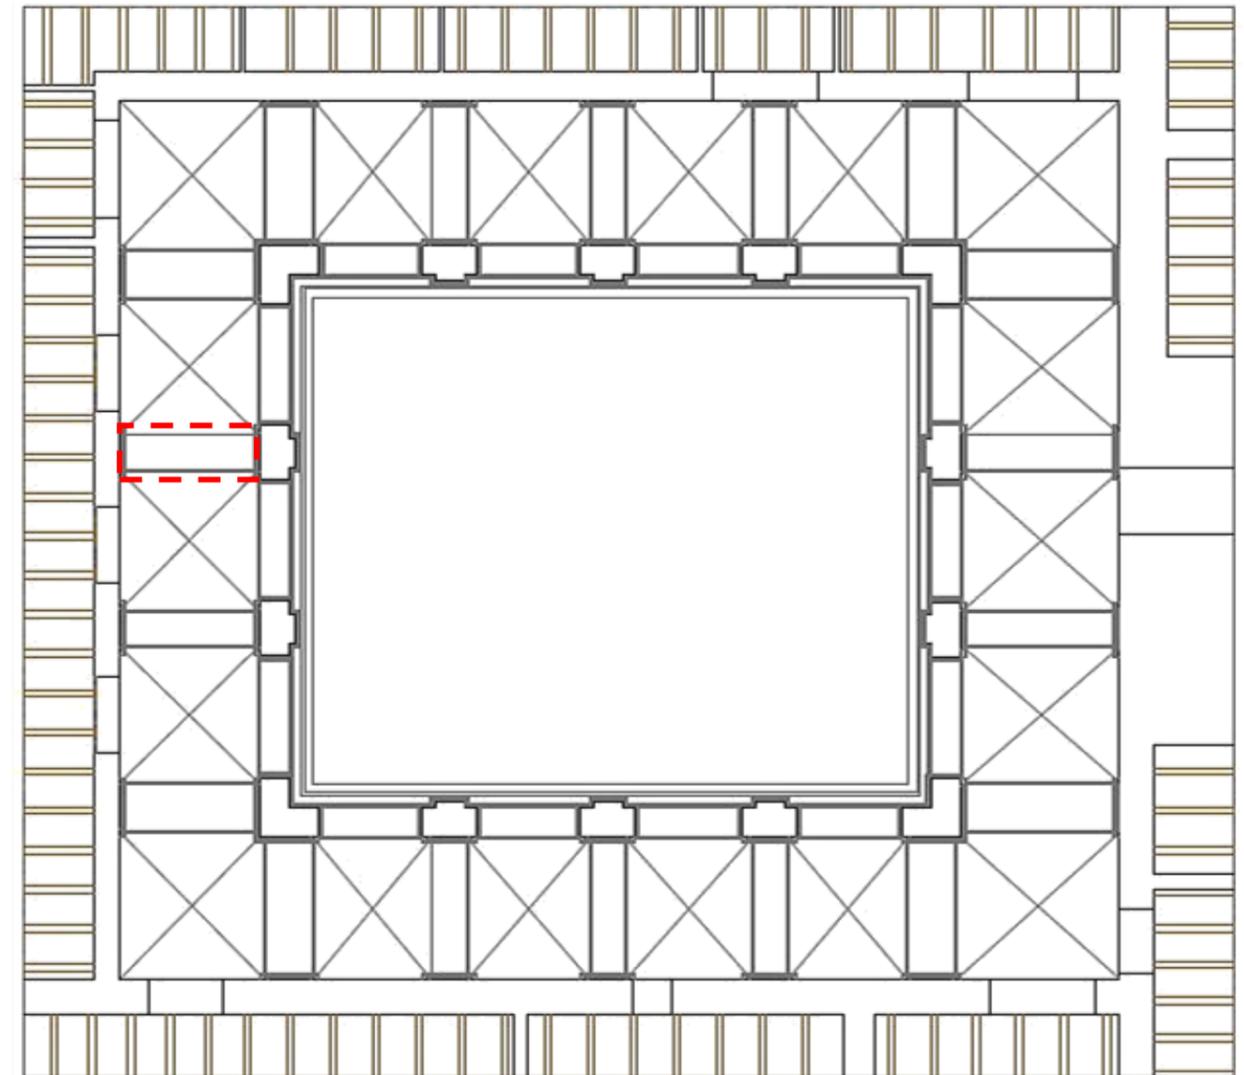
DESCRIPCIÓN DE LA LESIÓN 9
Grieta horizontal en la zona superior del arco de facha Oeste. La grieta se manifiesta sobre el revestimiento del arco y parte de los relieves del mismo.

CAUSAS DE LA LESIÓN
<p>Las causas que han podido originar la grieta existente son las siguientes:</p> <ol style="list-style-type: none">1. Mala aplicación del revestimiento interior.2. La realización de uniones constructivas mal resueltas, facilita la aparición de grietas y fisuras en el revestimiento. Actuarán como elementos diferentes.3. Por movimiento del propio elemento portante: Es la zona de unión entre el arco y las bóvedas de arista, pudiendo existir un pequeño desplazamiento del arco por el reparto de cargas de la bóveda.

4. Deficiencias del material de revestimiento interior.
5. Por esfuerzos higrotérmicos: considerando como tales al conjunto de esfuerzos provocados directamente sobre los revestimientos por variaciones de temperatura o humedad. En general, este tipo de variaciones de las condiciones ambientales provocan una dilatación en el revestimiento.

PROPUESTAS DE INTERVENCIÓN
<p><u>Reparación de la grieta:</u></p> <p>Para eliminar la grieta producida en el revestimiento de pintura, se deberá de aplicar una masilla elástica capaz de absorber las posibles dilataciones-retracciones y movimientos que se produzcan sobre ella.</p> <p>En caso de que la grieta, presente mayor importancia y aumento de tamaño, se deberá proceder a los tres pasos siguientes.</p> <ol style="list-style-type: none">1. Abrir la grieta en “V” eliminando partes de mortero desprendido o pintura deteriorada.

<ol style="list-style-type: none">2. Consolidar la grieta con “Fixacryl” para asegurar un mejor anclaje del relleno.3. Rellenar la grieta con el plaste Aguaplast Rellenos. <p>En caso de que la grieta no sea de gran importancia los tres pasos anteriores no los realizaremos.</p>

<ol style="list-style-type: none">4. Aplicación de Aguaplast Fibra a espátula o llana, dejando una banda de masilla a ambos lados de la grieta.

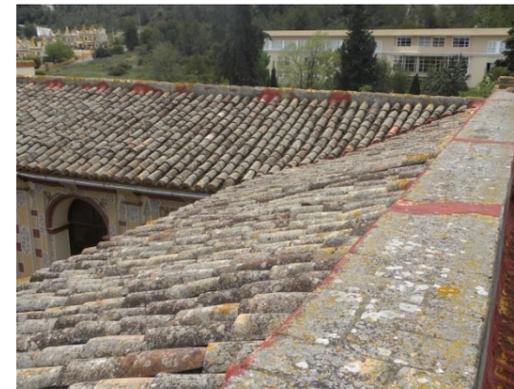
1. Se trata de un elemento que está expuesto a los cambios de temperatura que tienen lugar en el exterior, los cuales afectan a la cubierta. La incidencia directa de frío y calor hace que se produzcan movimientos de dilatación y contracción de los materiales. Este fenómeno unido a la lluvia, el viento e incluso el peso de la nieve afectan de manera negativa en el cerramiento, provocando un hundimiento de la cubierta.
2. Filtración de agua por falta de impermeabilización y rotura de tejas que humedecen las viguetas de madera y disminuyen la resistencia de las mismas, favoreciendo la compresión en su zona superior y tracción la zona inferior de las mismas.

Hundimiento de cubierta en limahoya

Ante una situación de hundimiento de la cubierta no hay reparación a pequeña escala que se pueda llevar a cabo. La única solución es desmontar la cubierta actual y ejecutarla de nuevo, con la colocación de materiales y técnicas antiguas que garanticen la estabilidad y estanqueidad de la misma, conservándose de esta manera la estética del monasterio.

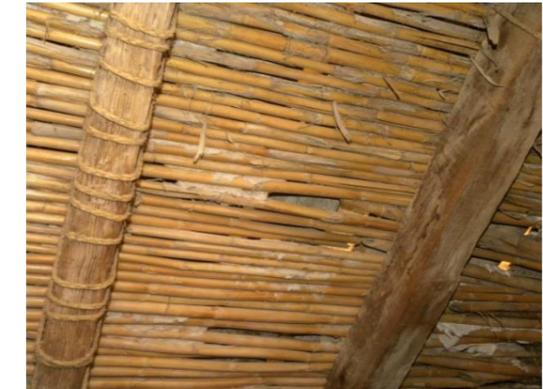
Elemento de sustentación: cañizo

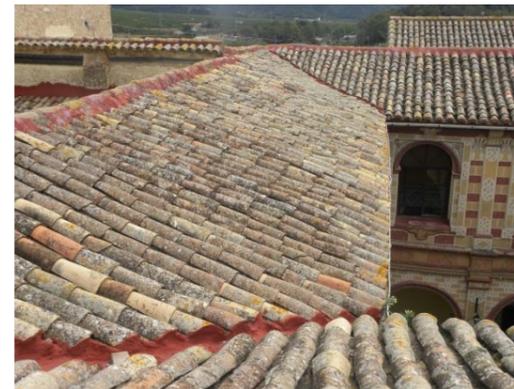
Hundimiento de la cubierta en zona central

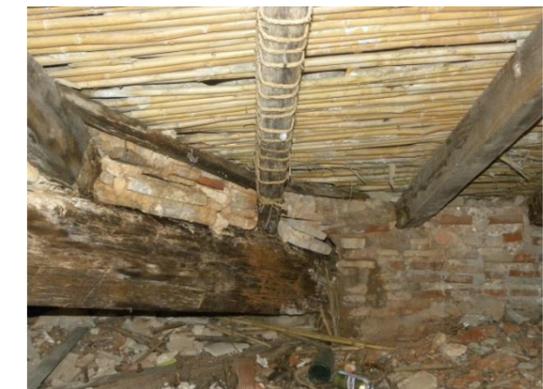
Vigüeta de madera en mal estado

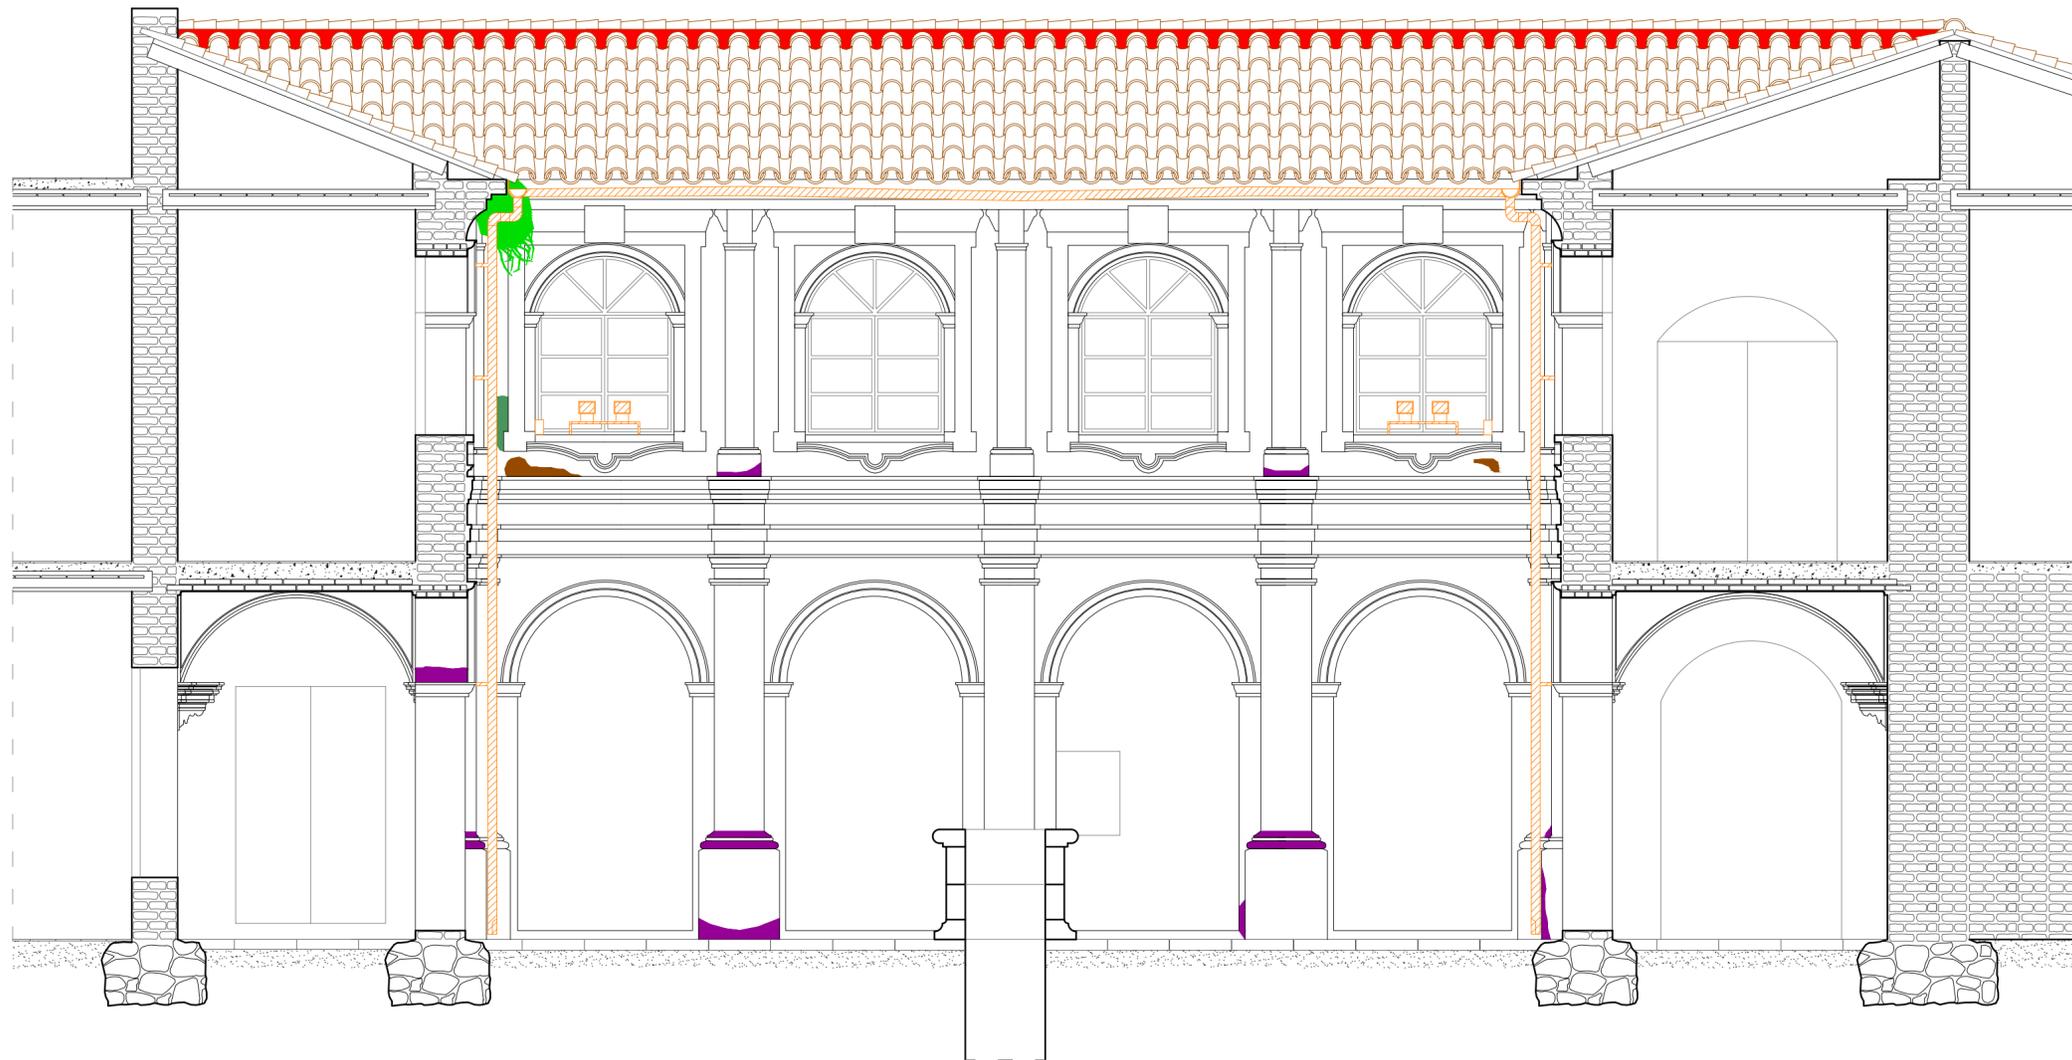
PLANO: LESIONES - GEOMÉTRICO
GENERAL SECCIÓN A-A' (NORTE)
ESCALA : 1/50
Nº DE PLANO: 27

- ENSUCIAMIENTO
- ELEMENTOS IMPROPIOS
- VEGETACIÓN
- INTERVENCIÓN ANTRÓPICA
- PERDIDA DE PINTURA
- DESPRENDIMIENTO

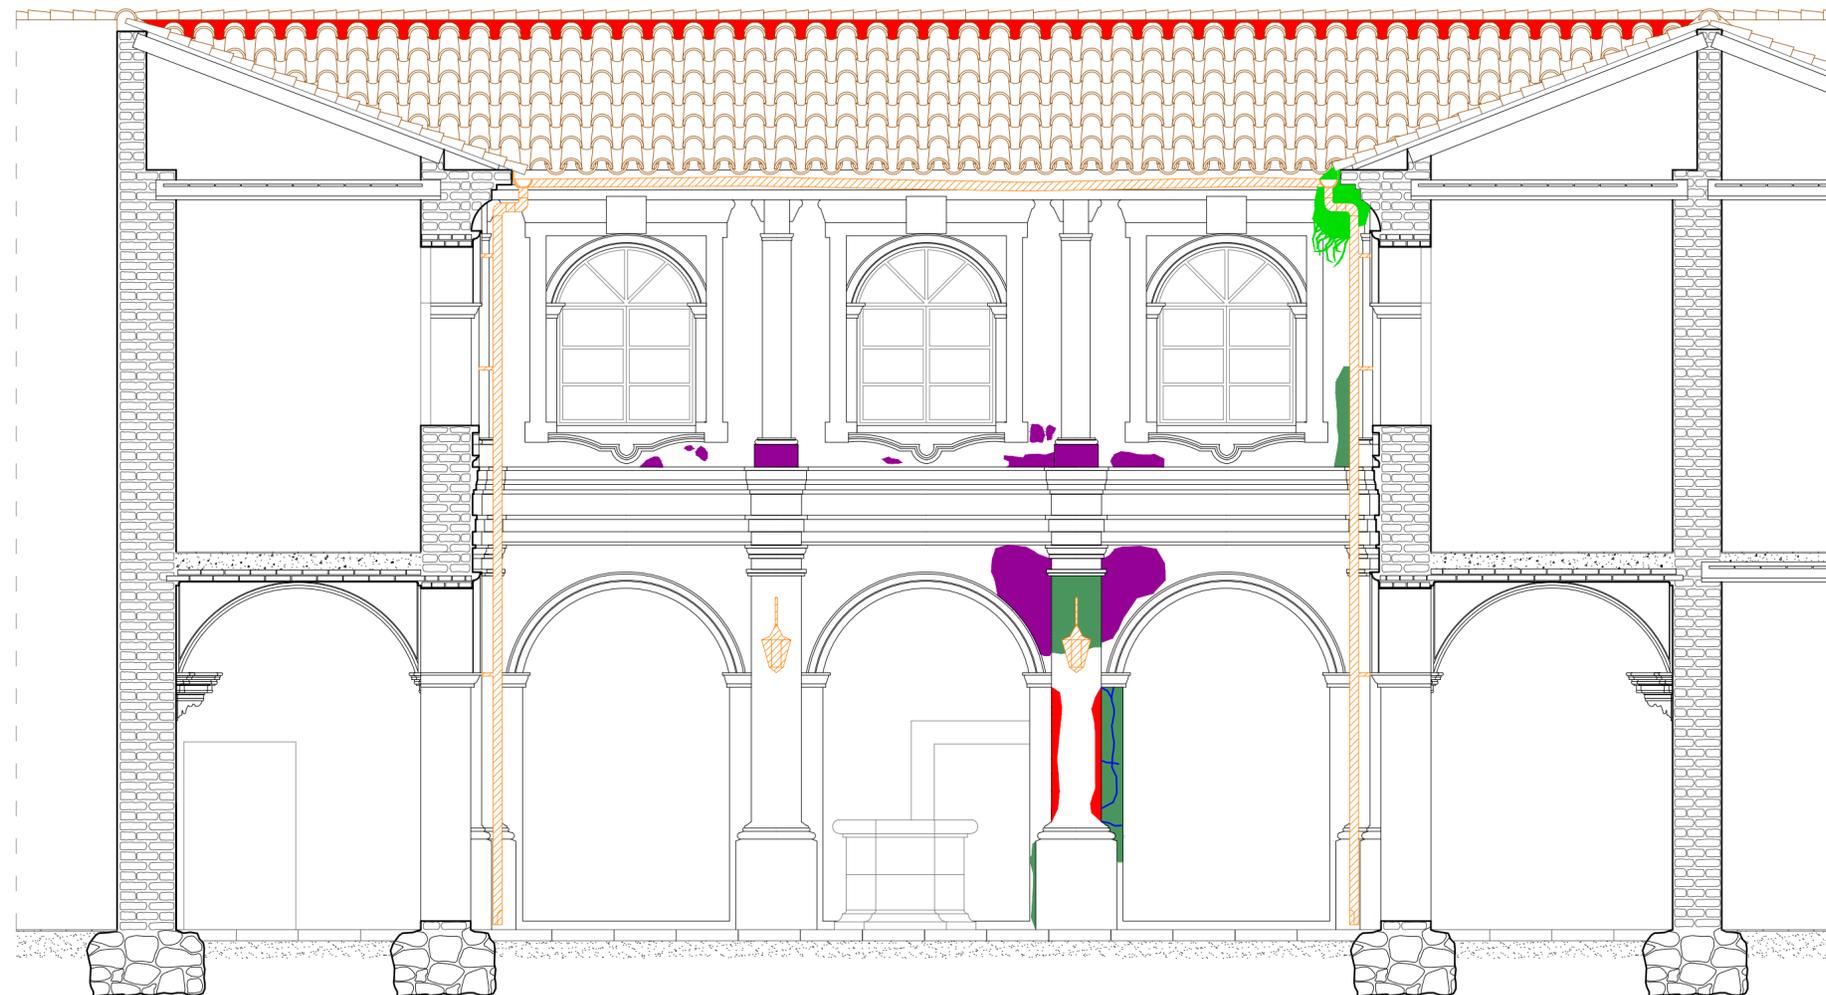
PLANO: LESIONES - GEOMÉTRICO
 GENERAL SECCIÓN C-C' (ESTE)
 ESCALA : 1/50
 Nº DE PLANO: 29

- ENSUCIAMIENTO
- ELEMENTOS IMPROPIOS
- VEGETACIÓN
- INTERVENCIÓN ANTRÓPICA
- GRIETAS
- PERDIDA DE PINTURA
- DESPRENDIMIENTO

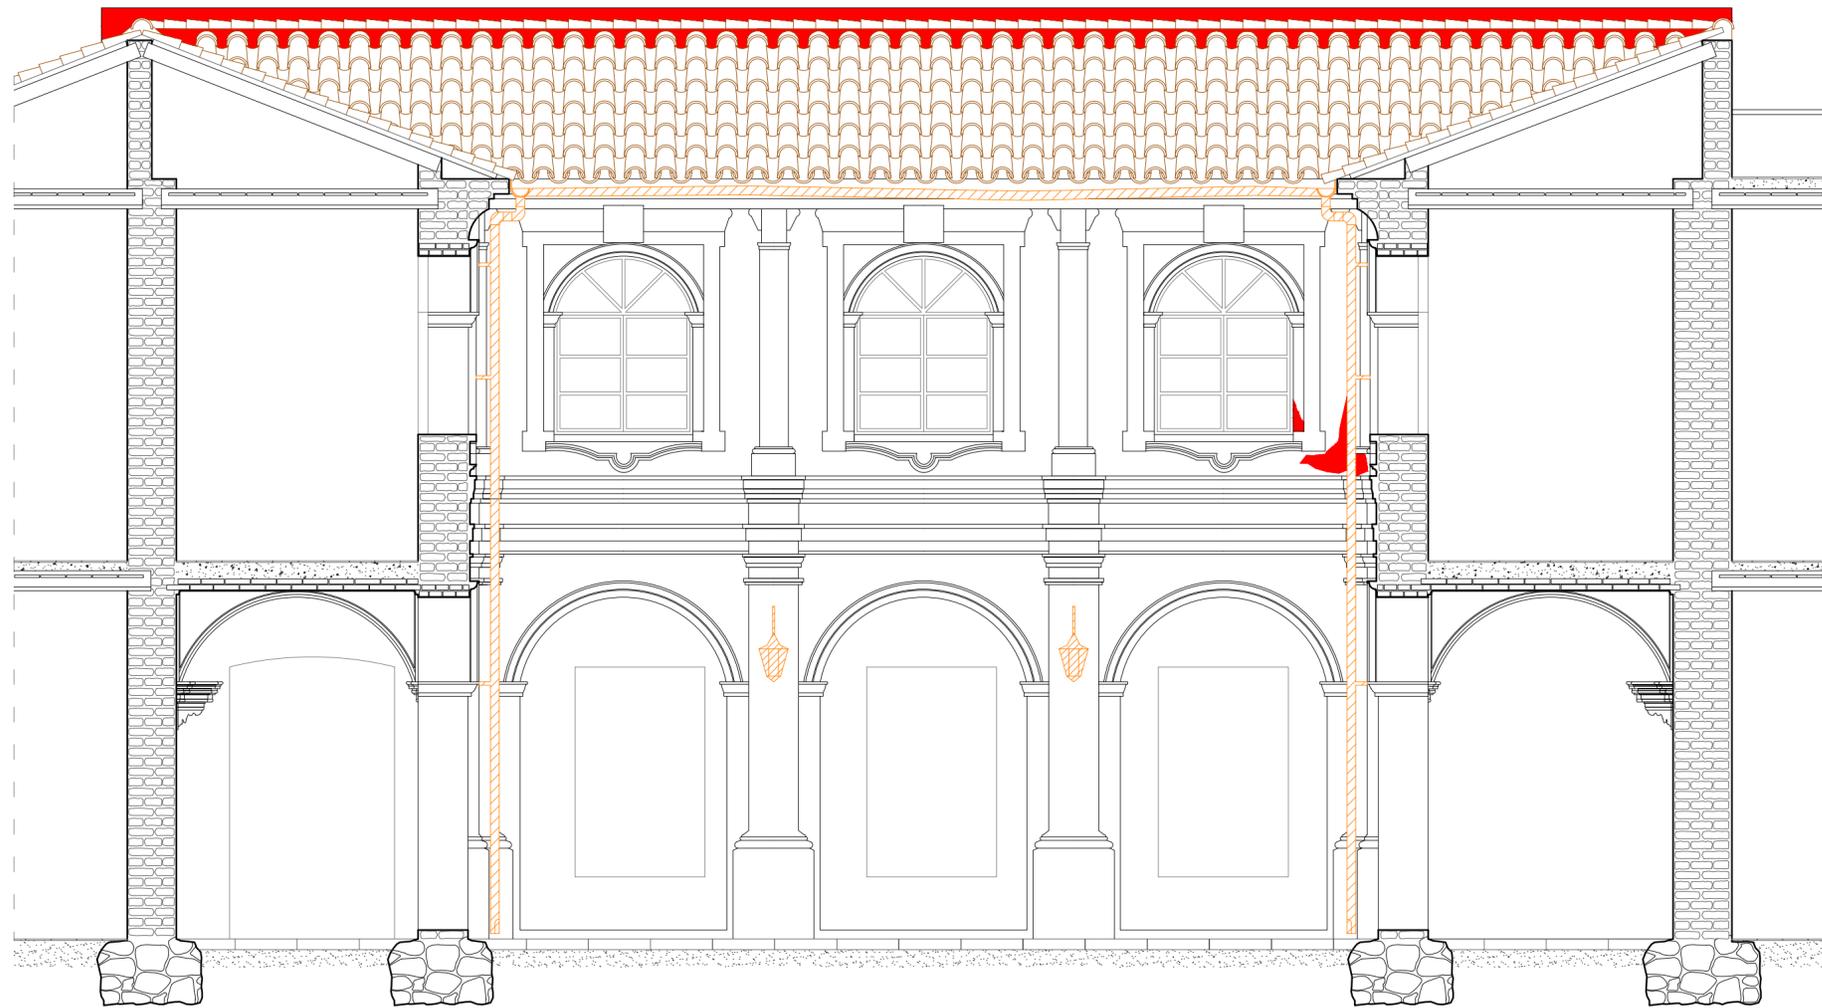
PLANO: LESIONES - GEOMÉTRICO
GENERAL SECCIÓN D-D' (OESTE)
ESCALA : 1/50
Nº DE PLANO: 30

- ENSUCIAMIENTO
- ELEMENTOS IMPROPIOS
- INTERVENCIÓN ANTRÓPICA
