PROYECTO FINAL DE GRADO

INTERVENCIÓN EN CONSTRUCCIONES HISTÓRICAS MONASTERIO DE AGUAS VIVAS

MONASTERIO DE AGUAS VIVAS TOMO I: MEMORIA TÉCNICA

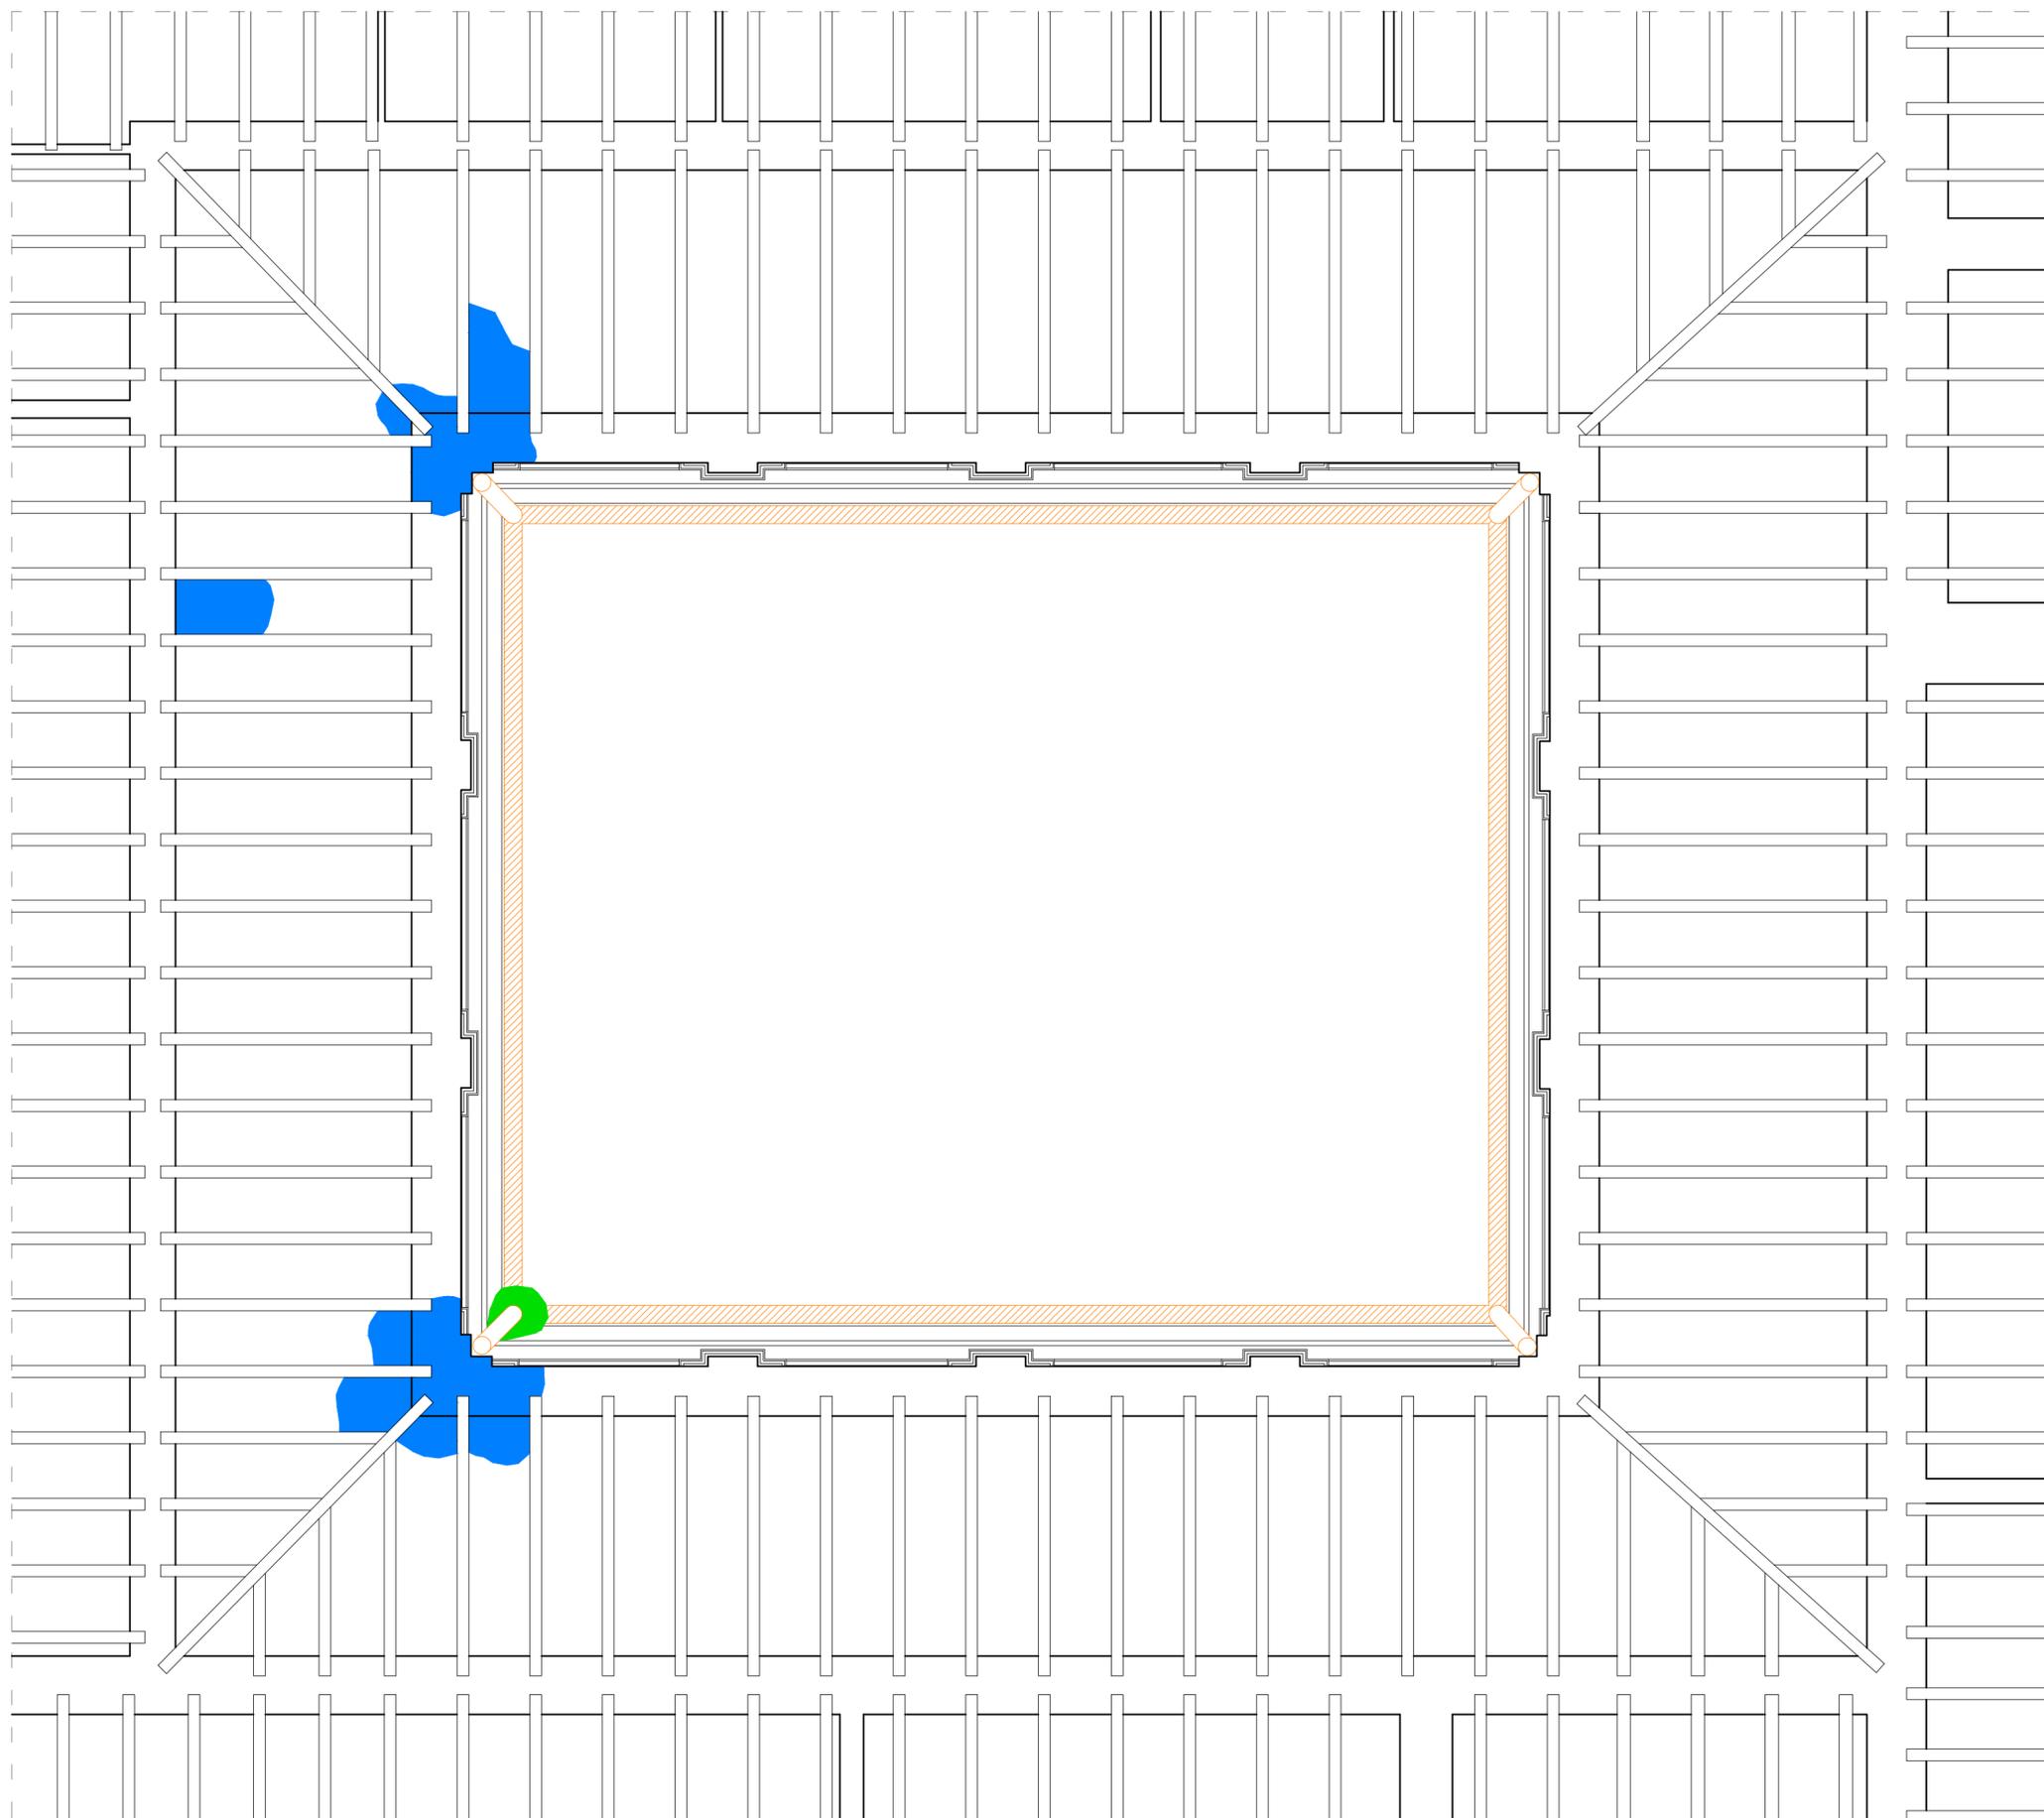
PLANO: LESIONES -
 GEOMÉTRICO GENERAL
 SECCIÓN K-K'
 (PLANTA PRIMERA)

INTERVENCIÓN ANTRÓPICA
