Proyecto final de grado

**ESTUDIO PREVIO Y PROPUESTA DE INTERVENCIÓN  
EN CASA PAYESA**

Titulación: Grado en Arquitectura Técnica

Julio 2013

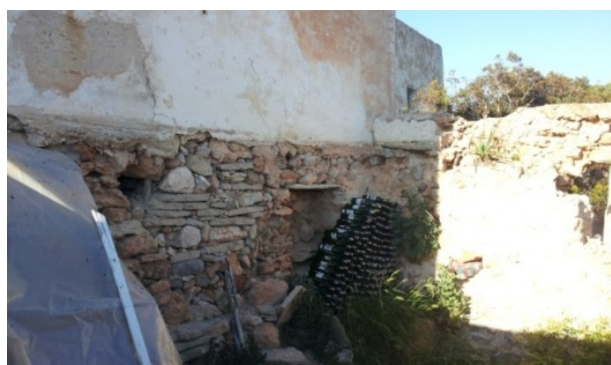
En el exterior de la casa payesa, la habitación nueva construida sobre un corral, tiene tres muros realizados con bloque de hormig3n (sobre un muro original de los corrales), y el cuarto de ellos, tiene la base realizada con piedra (ya que este muro est3 compartido con la cocina) y una parte de bloque de hormig3n, para elevar dicho muro hasta la altura de todos los dem3s.

Fotografía del muro nuevo de bloque de hormig3n sobre muro antiguo de piedra (original de los corrales)

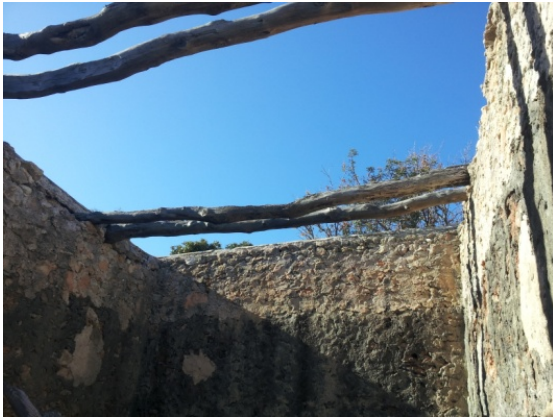
La cubierta de la cocina es, prácticamente inexistente, ya que únicamente tiene cuatro vigas de madera, ya sea porque no han resistido durante tanto tiempo, o porque han sido robadas (hecho muy habitual en las casas payesas). Aunque actualmente queden cuatro vigas, se puede distinguir donde estaban colocadas todas las demás, ya que se puede ver el hueco que han dejado en el muro tras haberlas retirado.

Fotografía de las únicas vigas de la cubierta de la cocina

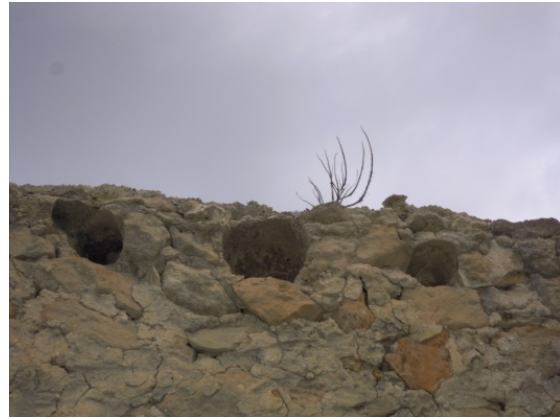
Fotografía de los huecos del muro, apoyo de las vigas ahora inexistentes

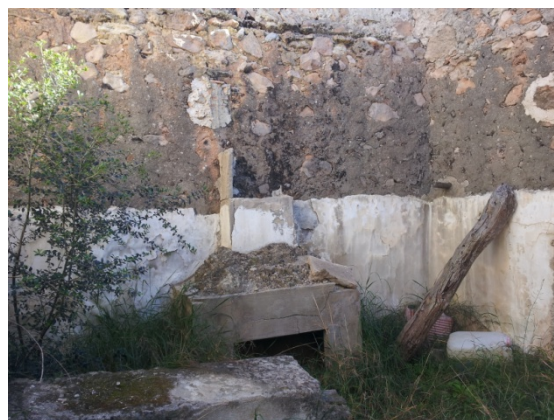
En la cocina se ha construido una chimenea, que por su estado, la planeidad y el ancho de sus paredes se puede deducir que no es un elemento original de la casa. Está realizada con ladrillo hueco del 7, y está revestida con mortero.

Chimenea nueva, en la cara opuesta de la cocina respecto a la chimenea antigua

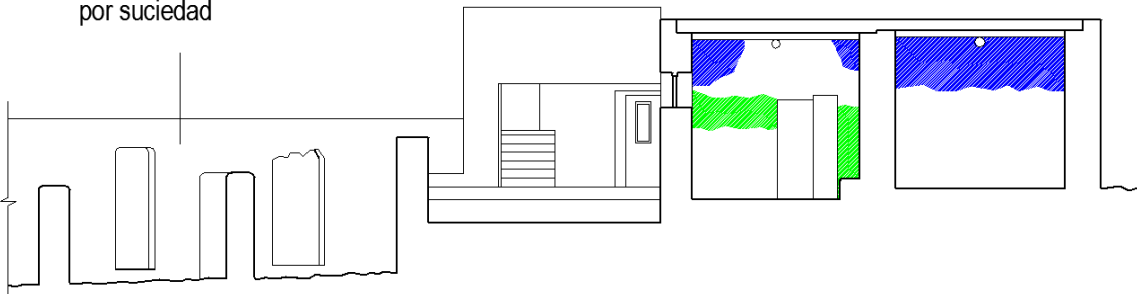
**SECCIÓN C-C'**

Los muros de zona de corrales están afectados por suciedad

- Humedad por filtración en cubierta
- Desprendimiento de material
- Suciedad

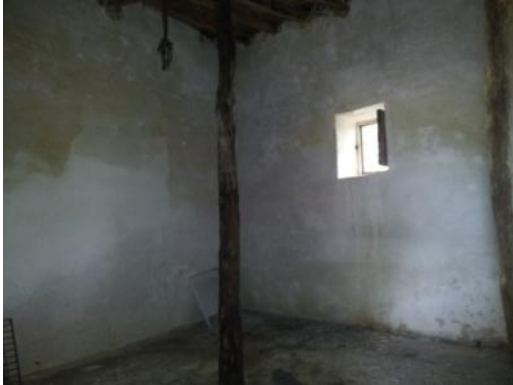
Las humedades por capilaridad son las que se aprecian en la parte inferior del muro, y son producidas por la ascensión de la humedad del terreno donde se apoyan los muros. La humedad puede llegar a alcanzar hasta 60 cm de altura.

Humedad por capilaridad en casa de jeure 1

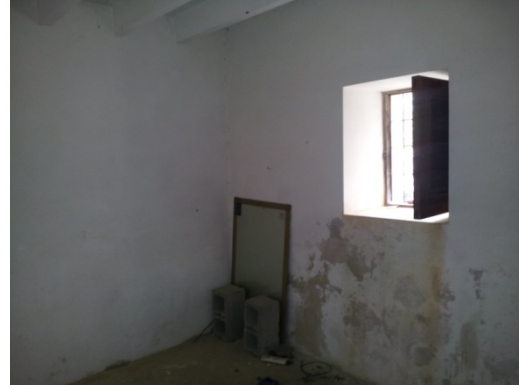
Humedad por capilaridad en habitación nueva 2

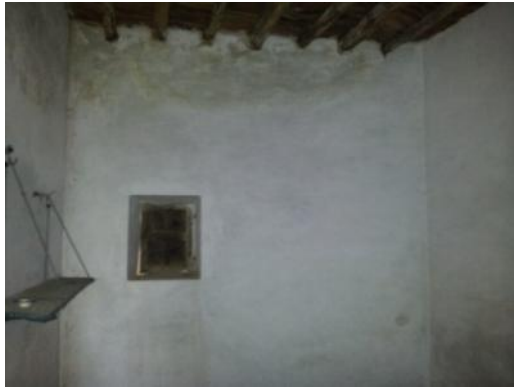
Humedad por filtración de la *casa de jeure 2*

La humedad por filtración ha sido producida, además de la porosidad del material, por la falta de conservación de la cubierta y la mala conexión de los elementos del forjado con el muro de piedra.

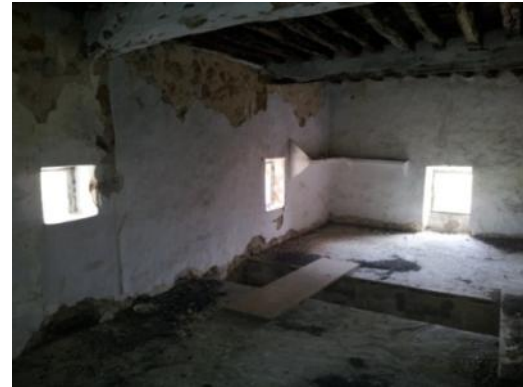
Humedad por filtración desde la cubierta y entre plantas

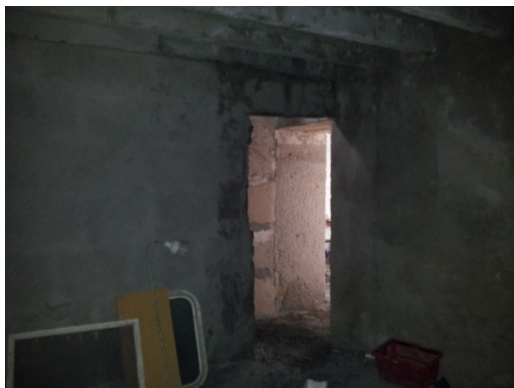
Humedad por filtración en junta del muro original con la parte nueva de la habitación nueva 1

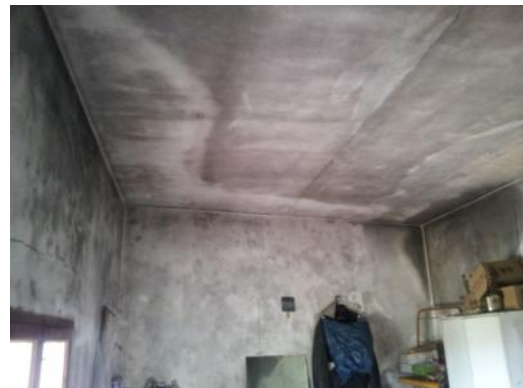
Humedad por filtración desde la cubierta en habitación exterior

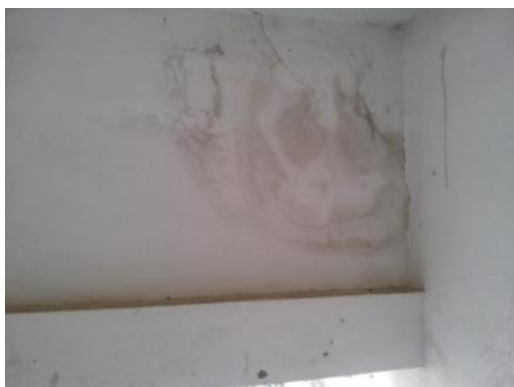
Humedad por filtración en las esquinas del techo de la zona exterior cubierta (zona de cisterna)

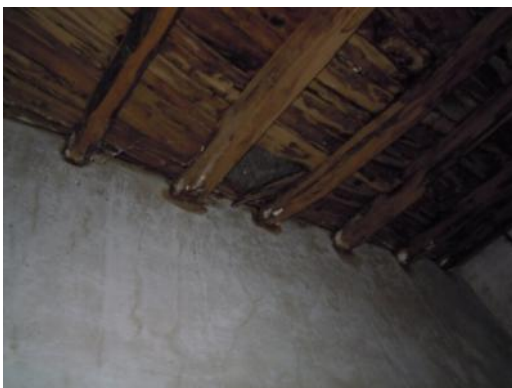
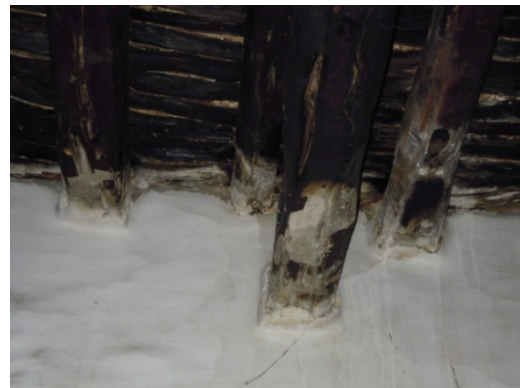
En las fotos posteriores puede apreciarse el color de la cabeza de las vigas de todas las estancias de la casa. Esto quiere decir que la gran mayoría de las vigas están podridas por la cabeza, es decir, que las vigas están dañadas por los apoyos, con lo que han perdido la capacidad portante de la cubierta.

Además de los apoyos, las vigas también se encuentran afectadas en toda su luz, ya que el material de la cubierta, como los tablones que crean la superficie plana para apoyar todos los materiales superiores, se está desvaneciendo. Esto hace que se creen flechas tanto en las vigas como en la jácena o jácenas centrales.

Pudrición de las cabezas de las vigas

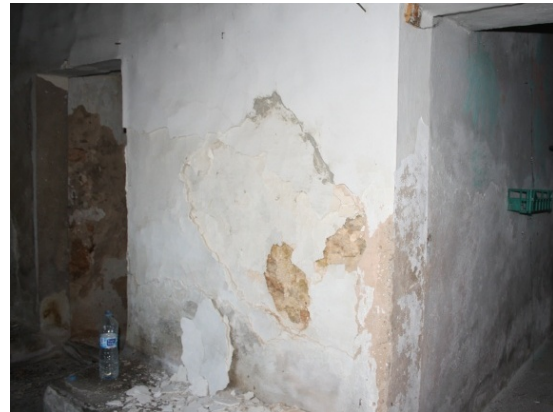
Además de los efectos en las vigas, también se han producido daños en el revestimiento del muro, ya que se pueden apreciar los abombamientos de las paredes. El agua que ha filtrado ha hecho que se separe por completo el revestimiento de la base (el muro), provocando que en muchas zonas el revestimiento se esté cayendo.

Desconchado y caída de revestimiento del muro

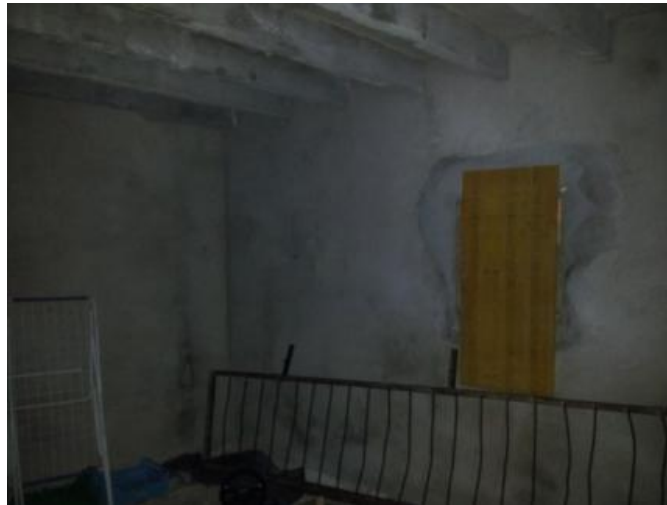
También se han producido humedades distintas a las descritas anteriormente, que ha afectado de distinta forma la esquina de una de las estancias (habitación nueva 1). La mancha de humedad ocupa todo un vértice de suelo a techo, hecho que hace que este tipo de humedad sea causado por otro factor.

Vértice con manchas de humedad

El factor principal que ha causado estas manchas de humedad, además de la porosidad del material, es la mala conexión que se ha realizado con la construcción de otro muro perpendicular al antiguo. Es decir, el nuevo muro no se ha trabado correctamente con el muro ya existente, dejando una junta que no es estanca. De este modo, el agua de la lluvia filtra entre esos dos muros, y penetra en ellos, dejando esta mancha de humedad.

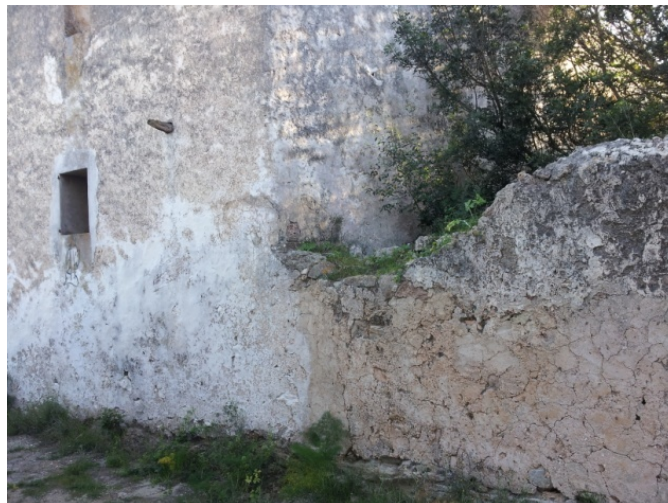
Conexión del muro exterior

Las consecuencias que puede tener la humedad producida entre ambos muros es la aparición de grietas, con la consecuente pérdida de resistencia del muro. Debido a esto, puede llegar a producirse un desmoronamiento del muro.

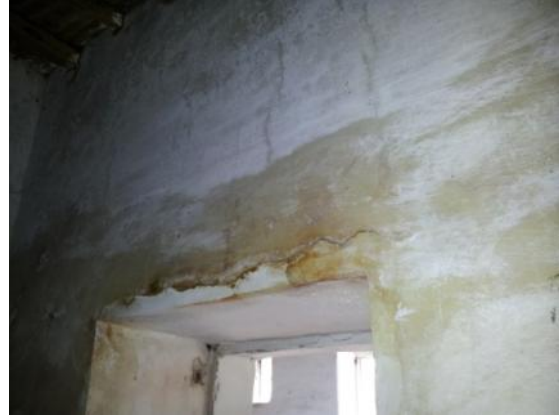
Se han producido unas manchas marrones y grietas en la parte superior de la puerta de acceso, zona de dintel de una de las habitaciones (*casa de jeure 1*), como puede apreciarse en las fotos.

Fotografías del dintel afectado por humedad

Los hongos han acelerado el proceso de pudrición de la madera, llevando a la falta de resistencia que necesita el dintel para poder soportar el peso superior del muro. Esto ha provocado en el muro unas grietas que dejan ver la falta de resistencia de ese dintel.

Este hecho ha provocado que se hayan creado grietas en el revestimiento de cal del muro, en la zona del dintel, además del color marrón que la zona ha adquirido.

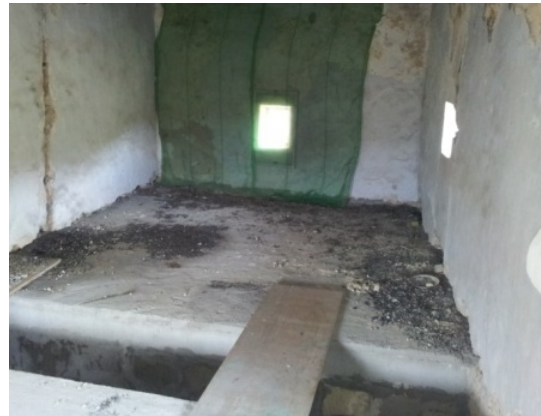
Ha aparecido una grieta en la fachada este de la casa payesa, al nivel de la planta superior, que alcanza horizontalmente la fachada de lado a lado. Esta grieta pasa por debajo de las ventanas de la planta superior.

Fotografía del interior de la habitación superior

Aún así, en este caso se puede deducir que la causa de la grieta tan visible es el levantamiento del muro de la planta superior que se ha realizado posteriormente a la casa original, como se puede ver en la imagen posterior. Esto quiere decir, que en un principio, la vivienda se componía únicamente de planta baja, pero se modificó elevando los muros de la estancia orientada hacia el este, creando una estancia nueva en la casa.

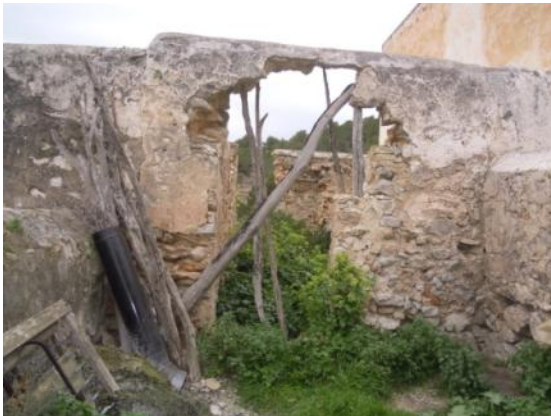
Ciertos muros exteriores de la vivienda, tanto de la zona de corrales como los perimetrales, se han derrumbado con el tiempo.

Fotografía de la puerta que comunica dos corrales

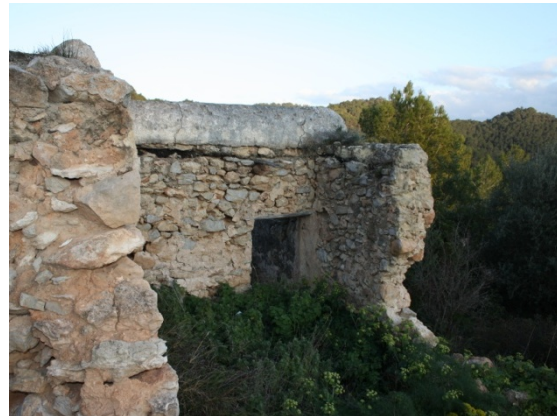
Fotografía uno de los muros derrumbados de la zona de corrales

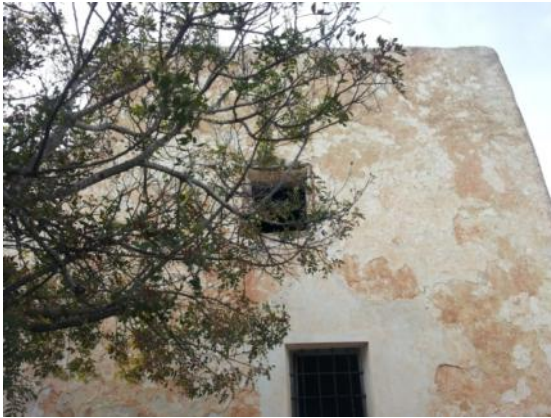
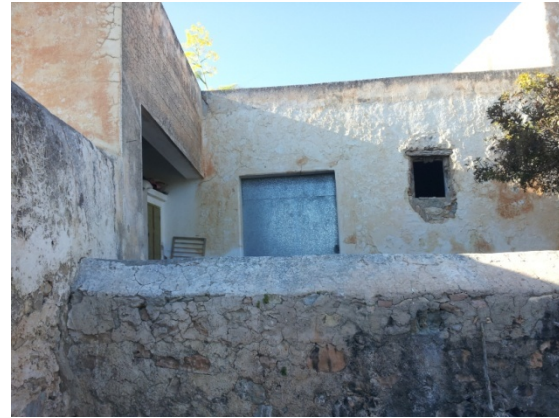
En toda la fachada principal (fachada sur), tanto en la vivienda original, como la habitación exterior se ha creado unas manchas en toda la superficie, de un tono marrón, como puede apreciarse en las fotografías.

Fotografías de la fachada sur afectada por arenización

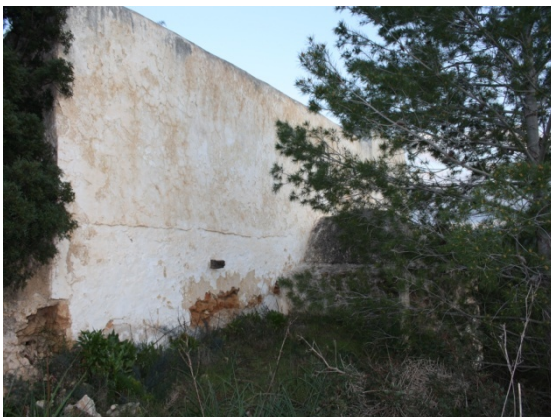
Fotografía de muro fachada oeste

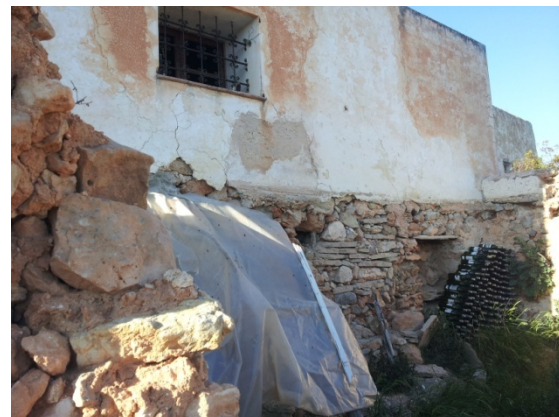
Fotografía de muro orientado al sur de habitación exterior

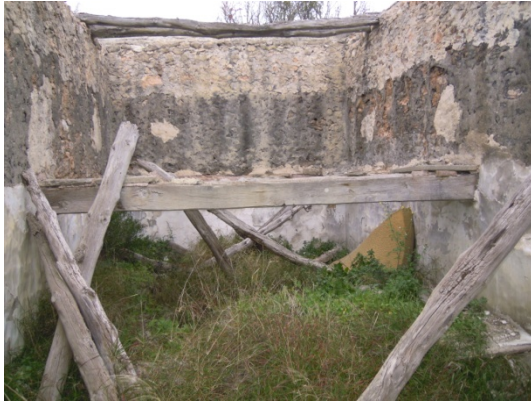
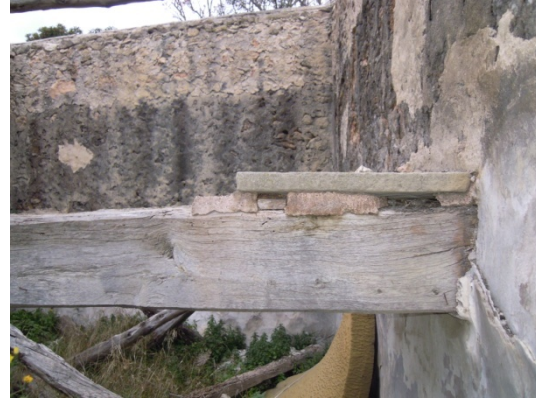
Los cuatro muros de la cocina se encuentran ennegrecidos en el intradós en una franja a 1,50 m, de 1,00 m de ancho aproximadamente.

Fotografías de los muros de la cocina ennegrecidos por el humo de la chimenea original

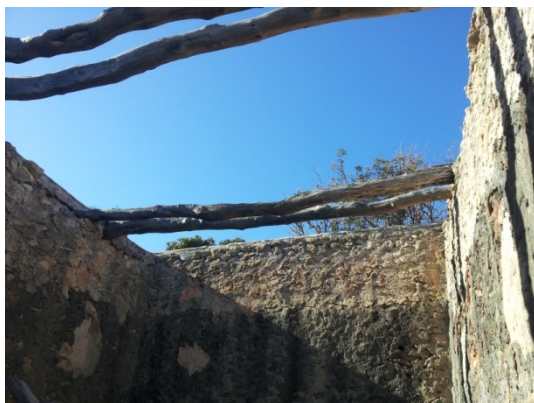
La cubierta de la cocina es prácticamente inexistente, ya que los únicos elementos que siguen en pie son cuatro vigas.

Restos de la cubierta

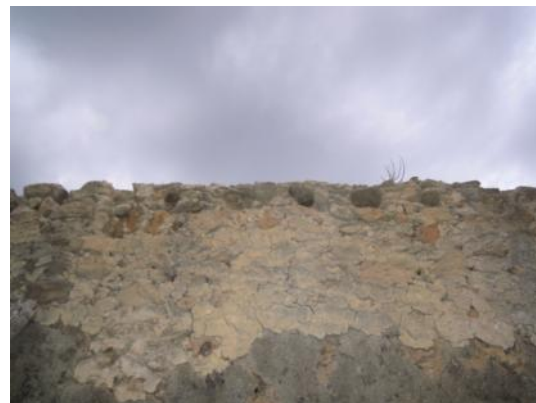
Huecos de los apoyos de las vigas de la cubierta

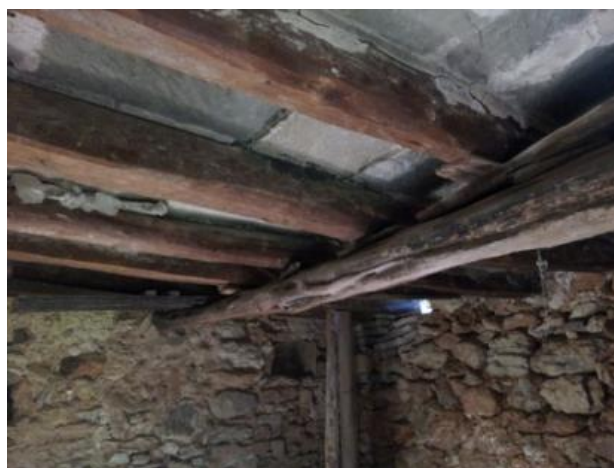
El forjado del corral situado debajo de la habitación exterior se encuentra flechado por la construcción de una nueva estancia.

Techo del corral situado debajo de la habitación exterior

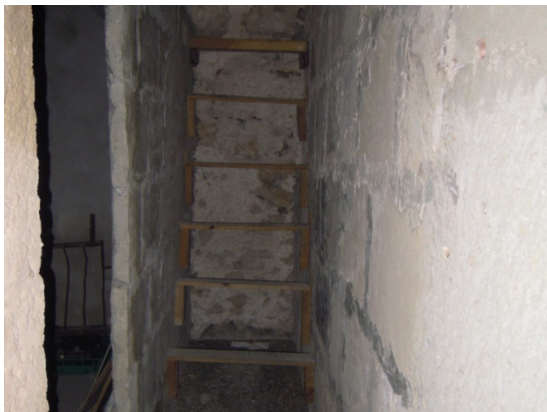
Escalera de acceso a estancia superior

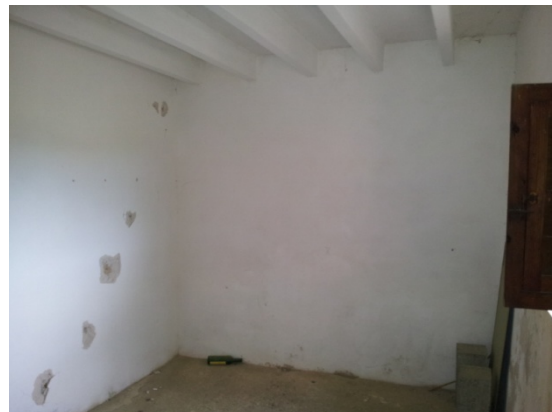
El tabique de ladrillo que separa la escalera de acceso a la planta superior con la habitaci3n nueva 2 (situada debajo de la estancia superior) est3 da3ado por el anclaje de la escalera. Como se puede ver en la segunda fotograf3a, tanto el material de revestimiento como el ladrillo que forma el tabique se ha desprendido a la altura de los escalones de madera.

Da3os producidos por el anclaje de los escalones de madera

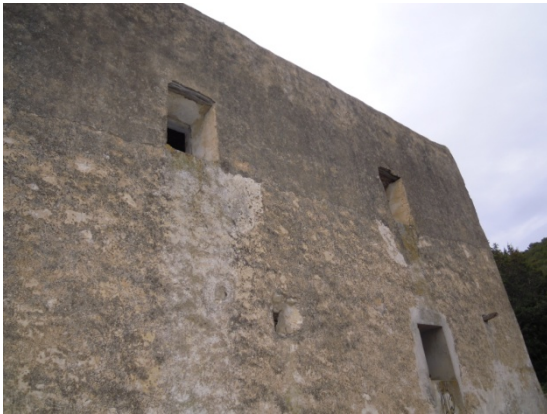
Los muros de la fachada norte y este se encuentran especialmente afectadas por suciedad, como puede verse en la primera fotograf3a.

Suciedad en fachada este

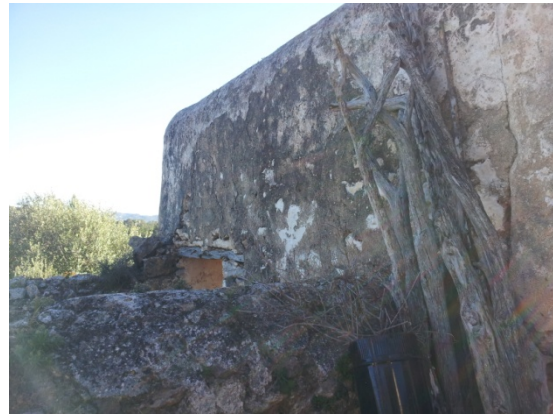
Tambi3n puede apreciarse un color oscuro por suciedad en los muros de los corrales y los perimetrales.

Suciedad en muros de zona de corrales

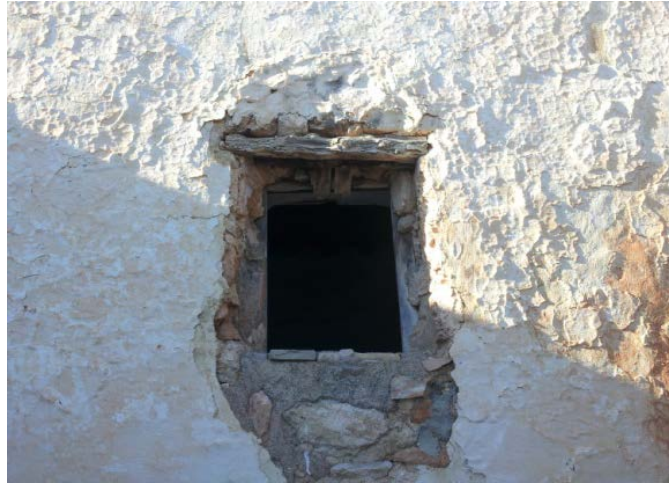
El hueco de ventana del *porxo* orientada al sur, est3 da3ada en la parte exterior, tanto en el dintel como en las jambas y la parte inferior.

Fotografía de la ventana del *porxo*

Esta caída de revestimiento se ha producido por movimientos estructurales de la vivienda. Esto ha llevado a que el revestimiento de las zonas más débiles del hueco de ventana se hay agrietado e incluso haya caído.

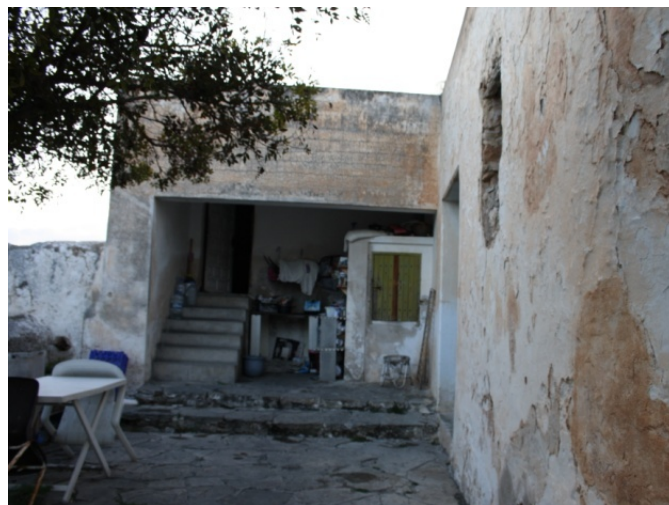
En la fachada del porche de la habitaci3n exterior se han formado unas fisuras, tanto verticales como horizontales, siguiendo las juntas del material con el que se ha realizado el muro.

Fotografía del porche de habitaci3n exterior

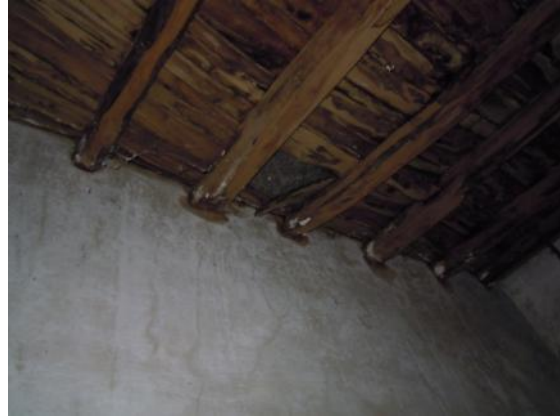
Cabezas de viga afectadas por humedad
