PROPUESTA DE INTERVENCIÓN VIVIENDA UNIFAMILIAR

(VIVER)

PROYECTO FINAL DE GRADO

C/ Castillo 31 Viver (Castellón)

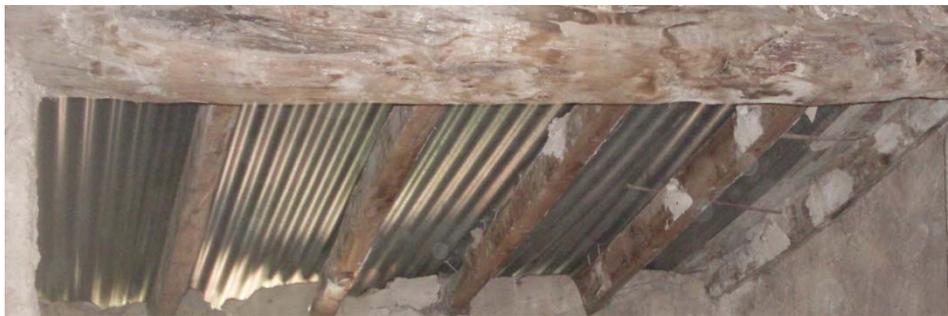
Cubierta Fachada Posterior

En el último vano de la vivienda, el que recae a la fachada posterior, se compone de pares de madera maciza de pino que apoyan directamente sobre los muros. Encima hay una chapa ondulada colocada recientemente por la rotura de gran parte de la cubierta que permitía el paso del agua de lluvia al interior de la vivienda.

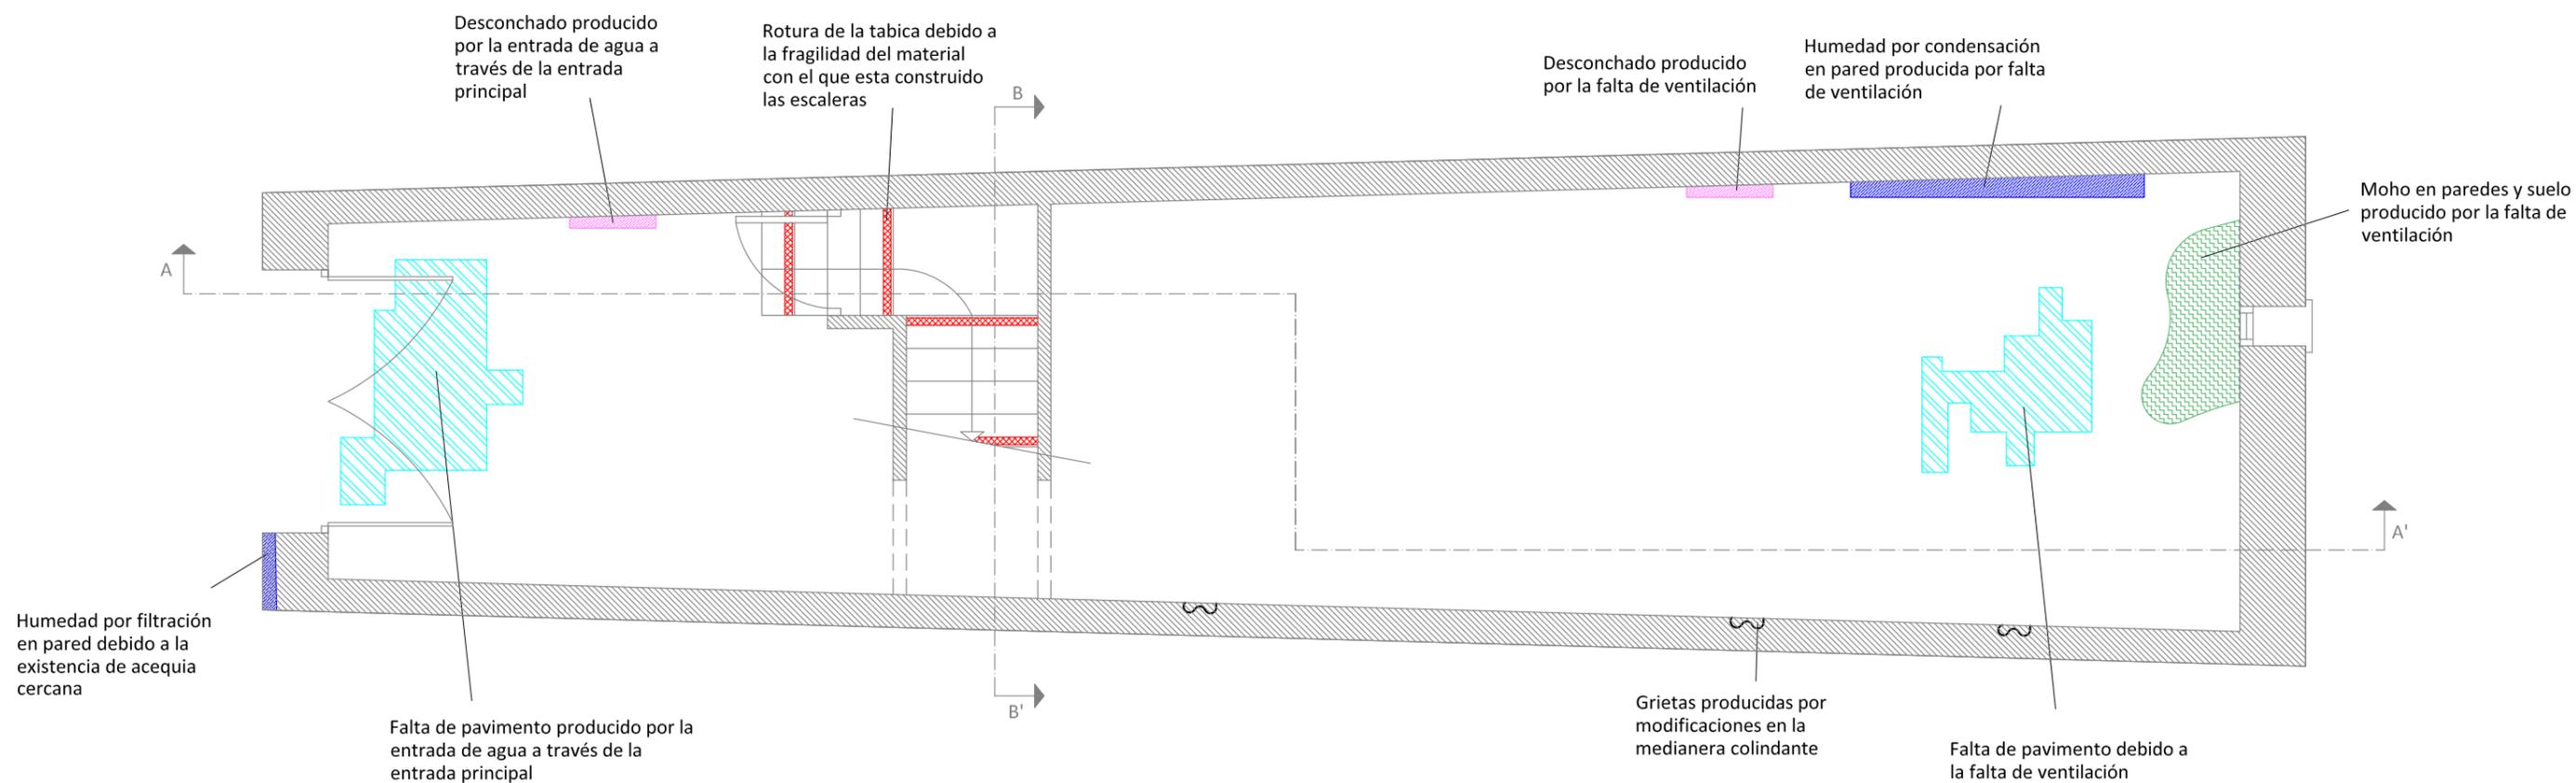
PFG		INTERVENCIÓN VIVIENDA UNIFAMILIAR	
PLANO		MAPEO DE LESIONES PLANTA BAJA	Nº 6.3.2
ESCALA	FECHA	EMPLAZAMIENTO	UNIVERSITAT POLITÈCNICA DE VALÈNCIA <small>ESCUOLA TÉCNICA SUPERIOR DE INGENIERÍA DE EDIFICACIÓN</small>
1:50	JULIO 2013	C/ Castillo 31 Viver

- Grieta
- Rotura
- Humedad
- Falta de Pavimento
- Desconchado
- Moho

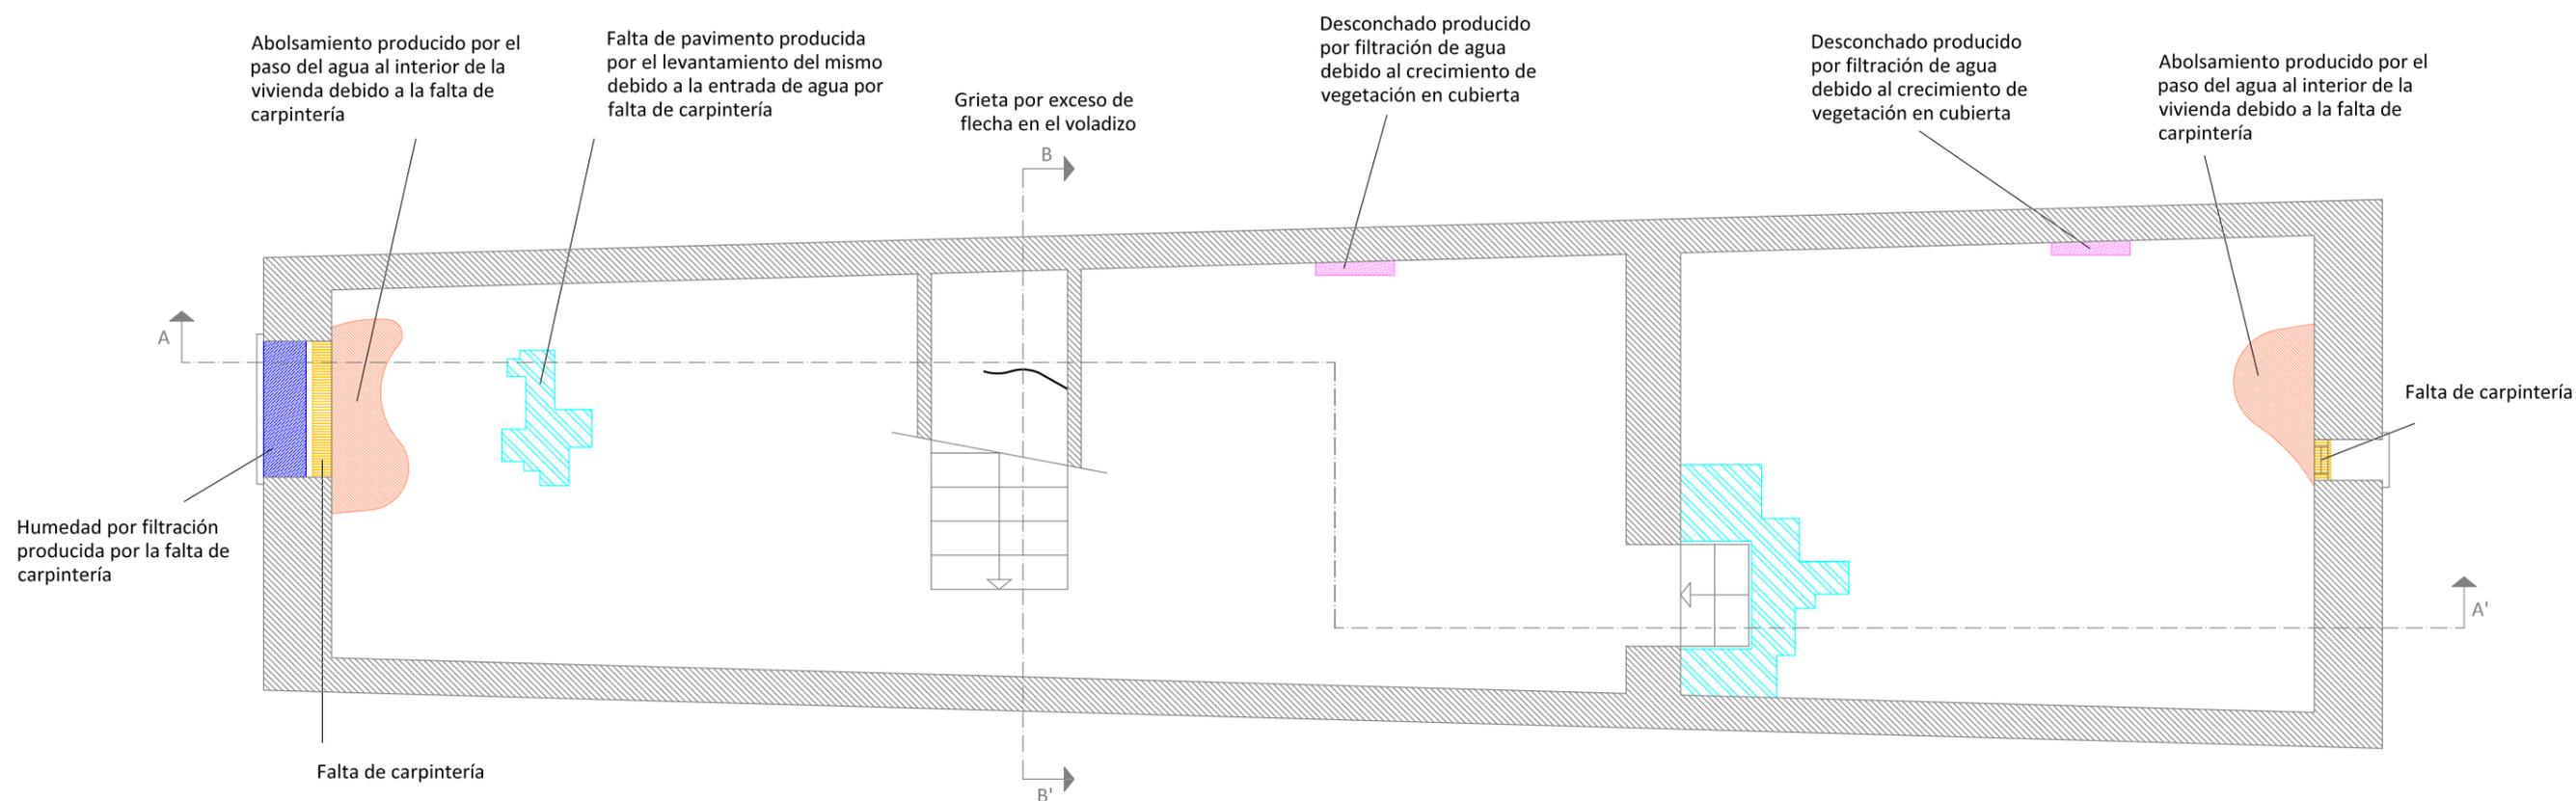
PFG		INTERVENCIÓN VIVIENDA UNIFAMILIAR	
PLANO		MAPEO DE LESIONES PLANTA SEGUNDA	Nº 6.3.4
ESCALA	FECHA	EMPLAZAMIENTO	UNIVERSITAT POLITÈCNICA DE VALÈNCIA <small>ESCUOLA TÉCNICA SUPERIOR DE INGENIERÍA DE EDIFICACIÓN</small>
1:50	JULIO 2013	C/ Castillo 31 Viver

- Actuaciones inadecuadas
- Humedad
- Abolsamiento
- Grietas
- Falta de Pavimento

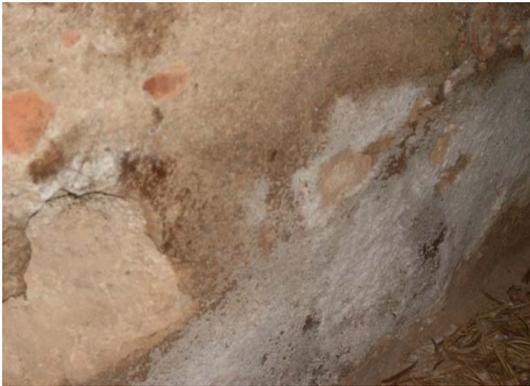
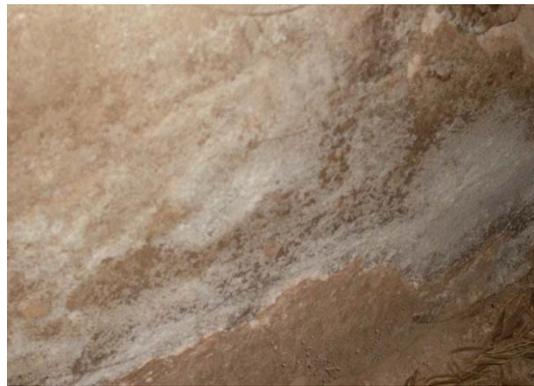
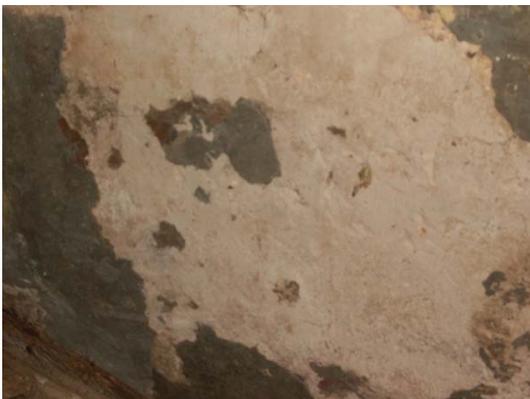
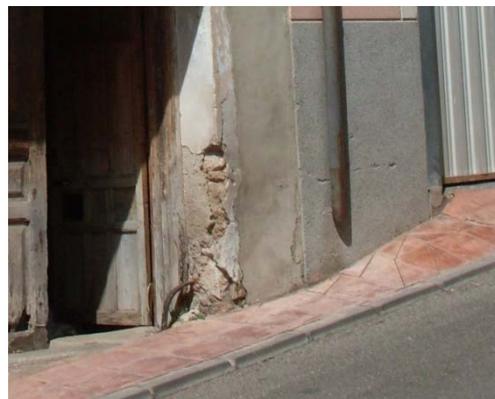
Muro de carga medianero de mampostería de piedra tosca.

Humedad por capilaridad debido a la existencia de agua subterránea por la ubicación de una acequia cercana a la vivienda.

Deterioro u obstrucciones de la canalización de saneamiento.

Humedad por filtración por el deterioro de la puerta de acceso a la vivienda.

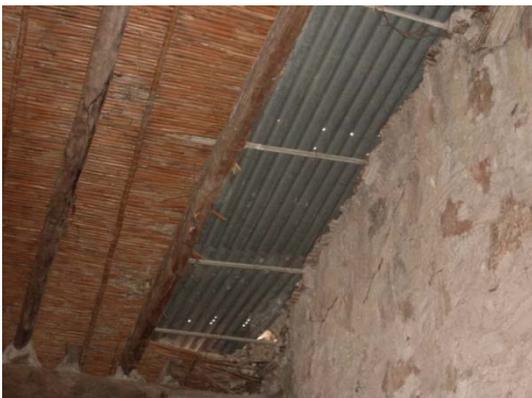
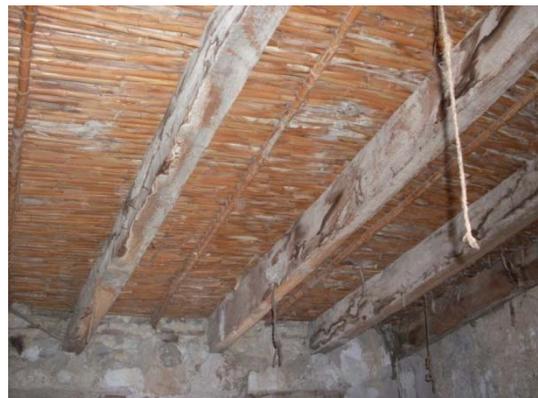
Movimientos, pérdidas y rotura de piezas.

Exposición continua a agentes ambientales como agua, viento y sol.

Filtraciones de agua que deterioran el forjado inferior.

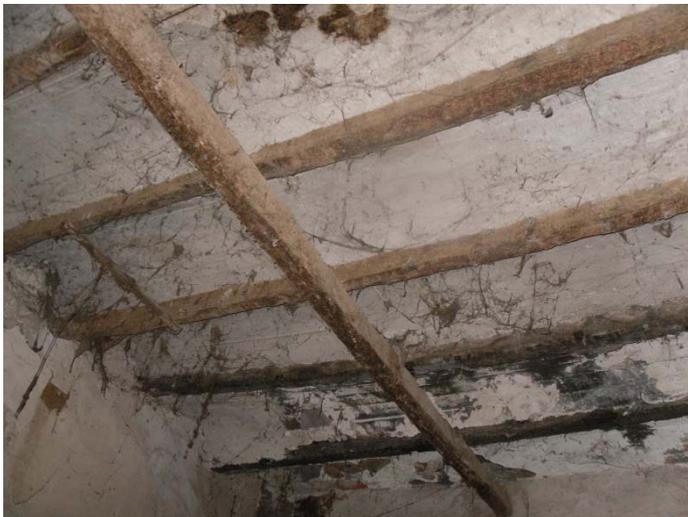
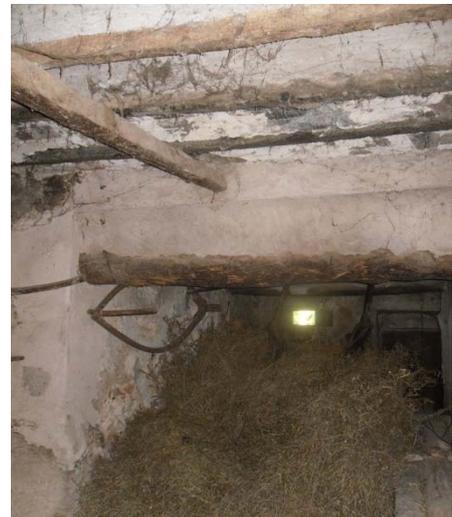
Humedad por condensación debido a la falta de ventilación.

1. Se inyecta en la madera un gas que discurre por todas las galerías que tiene, matando a todo ser vivo (sustitución de viguetas deterioradas)
2. Impermeabilización de viguetas
3. Armado y encofrado de la viga
4. Colocación de negativos, mallazo y conectores con la vigueta
5. Conectar el forjado al muro a través de los mechinales
6. Relleno del revoltón con material aligerante
7. Hormigonado de forjado
8. Vibrado y curado del hormigón
9. Colocación del pavimento

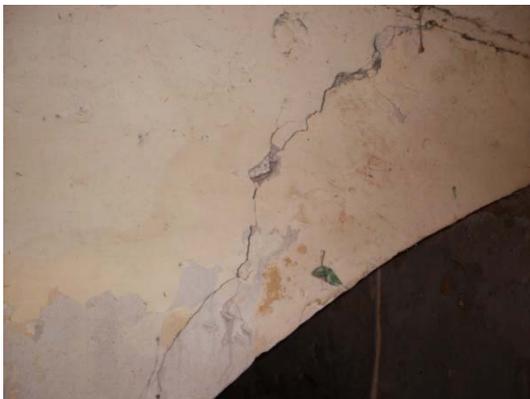
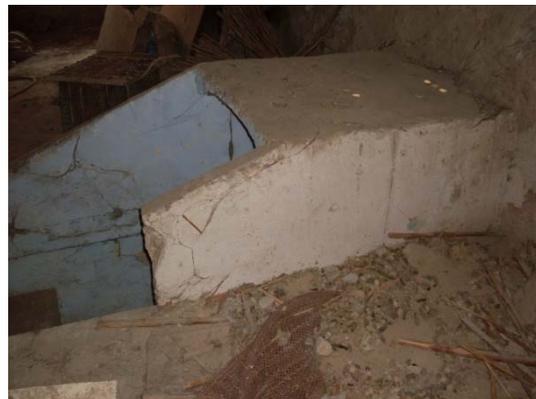
Grietas en la bóveda tabicada por el peso del peldaño.

Problemas geométricos en la bóveda.

Rotura de la bóveda.

1. Eliminación de los peldaños
2. Eliminación del revestimiento en la bóveda.
3. Formación de peldaños con ladrillo cerámico hueco del 4.
4. Sellado de grietas en bóveda con pasta de yeso.
5. Aplicación de revestimiento en bóveda mediante enlucido de yeso y acabado de pintura plástica .
6. Colocación del pavimento mediante cemento cola.
7. Retirada del abovedado del tramo final de la escalera (Planta Segunda).
8. Colocación de una barandilla (1,10 m).

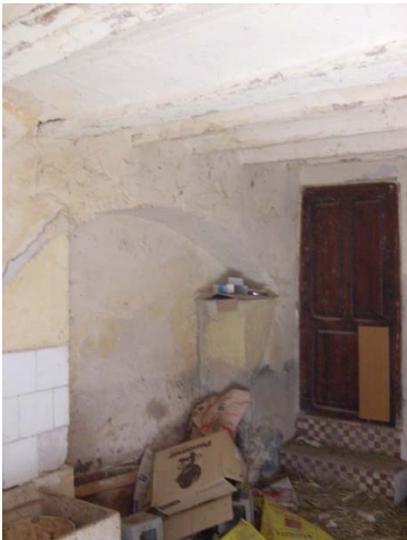
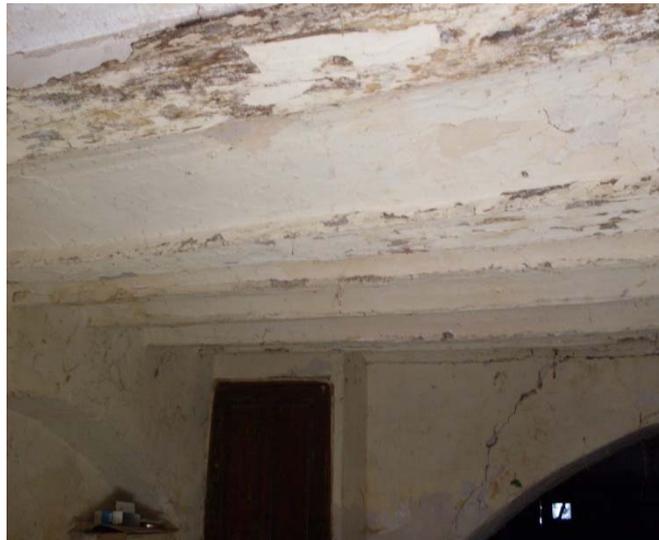
Aparición de grietas y fendas en las viguetas en la zona próxima al encuentro con el muro de carga sobre el que apoyan, excesiva humedad y problemas de pudrición.

Exceso de humedad en el interior de la vivienda

Rotura de viguetas y colapso del forjado

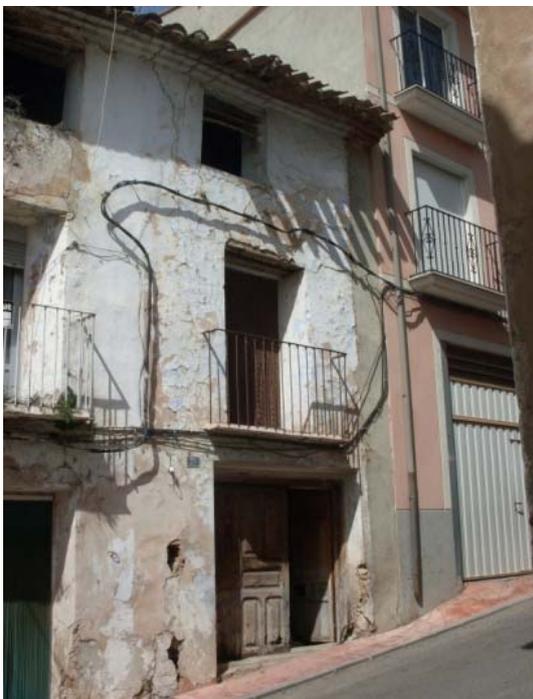
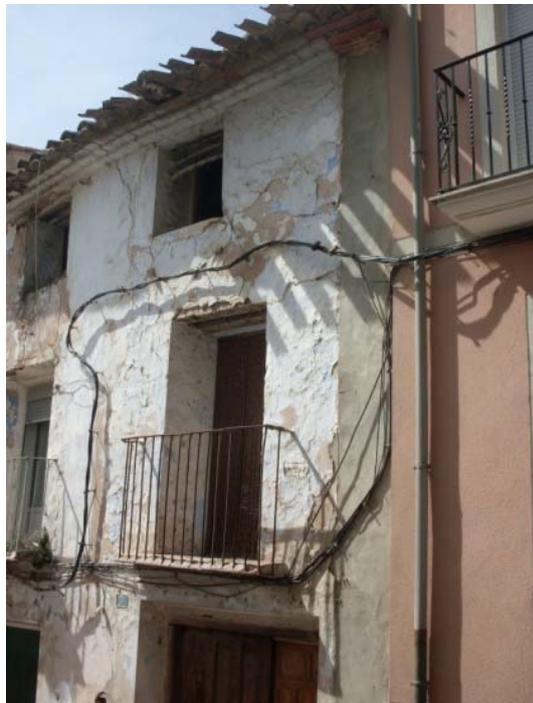
Falta de adherencia entre materiales.
