P.F.G.

*Restauración y conservación del patrimonio
construido. Concepto, técnicas y proceso.*

MOLINO DE FORÉS

MILLÁ MARTÍNEZ, ALBERTO

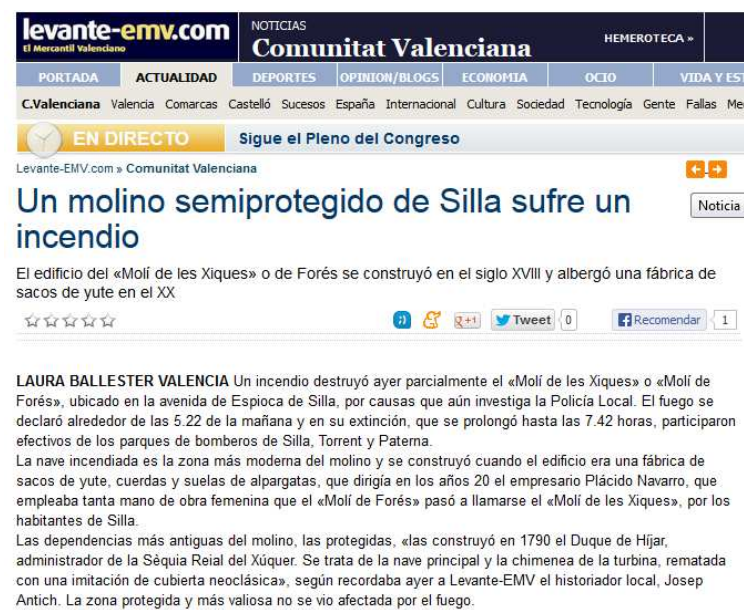
En el año 2005, algunas de las edificaciones que conforman el conjunto del molino sufrieron daños a causa de un incendio, por lo que a día de hoy se puede seguir constatando ya que no ha sufrido ningún tipo de rehabilitación.

*Noticia del incendio del molino.*²¹

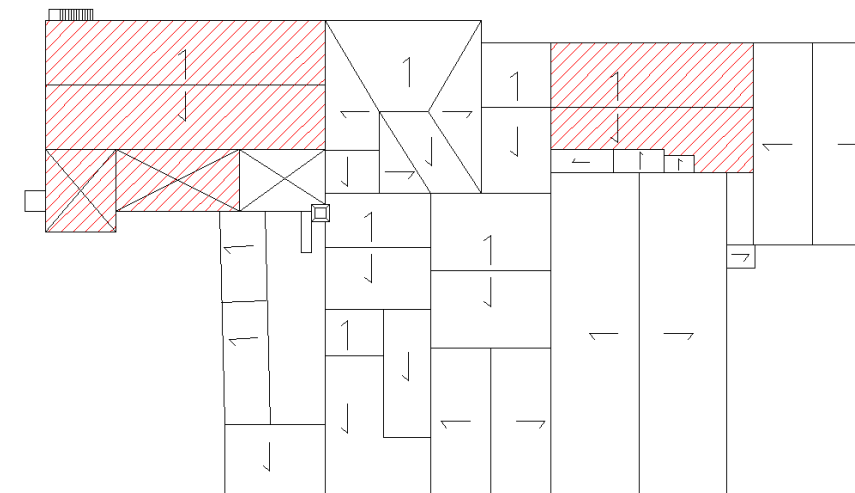
Zonas a retirar previo a la rehabilitación.

Dados los daños sufridos por el incendio provocado en el año 2005, varios sectores de la edificación 2 se han hecho irreversibles, por tanto no realizaremos estudio de levantamiento planimétrico en estas zonas marcadas en rojo. Estas zonas deberán ser retiradas cuando se ejecute la rehabilitación del conjunto.

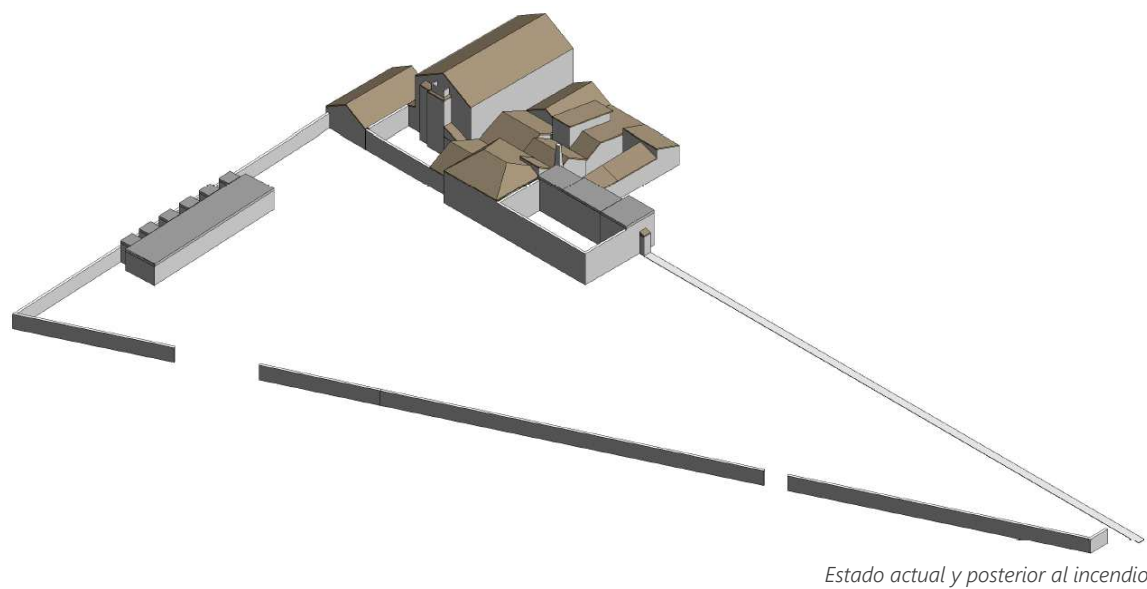
Tras el incendio la nave dispuesta en el ala izquierda y la nave delantera central de la edificación 2, quedaron irrecuperables, ya que las cubiertas se desplomaron y los muros quedaron dañados, imposibilitando la recuperación de dichos elementos. Este estado corresponde con el actual, ya que no se ha realizado ningún tipo de intervención tras el gravísimo incendio.

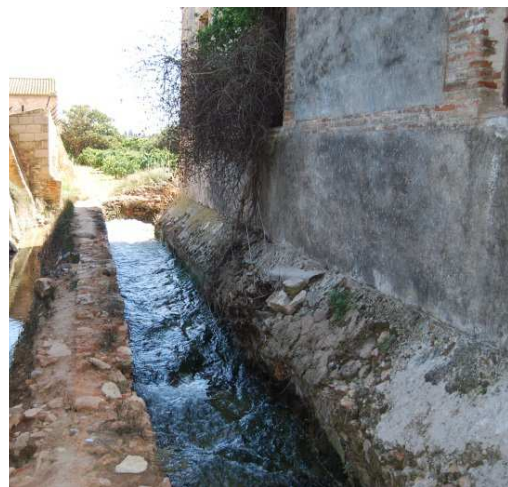
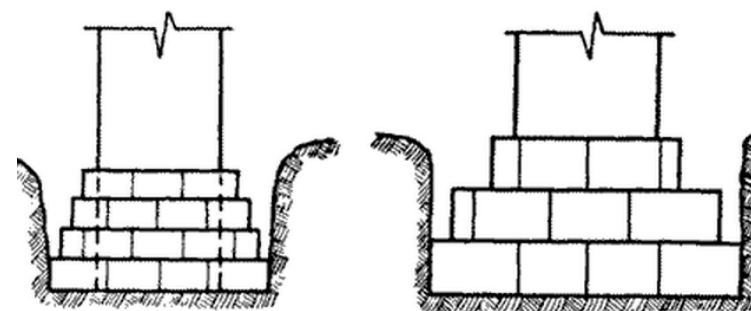
Cimentación en forma piramidal.

En la actualidad, tras más de 200 años de antigüedad, se observa que la cimentación tiene pérdidas de material pero son solamente superficiales y no se aprecia movimiento estructural por parte de esta edificación.

En la siguiente fotografía se aprecia como la cimentación que arranca desde el fondo de la acequia decrece de forma piramidal. La segunda imagen es una estimación de cómo se ejecutó la cimentación, mediante la colocación de ripios y piedras aporadas unidas mediante mortero ciclópeo de piedra caliza y cal.

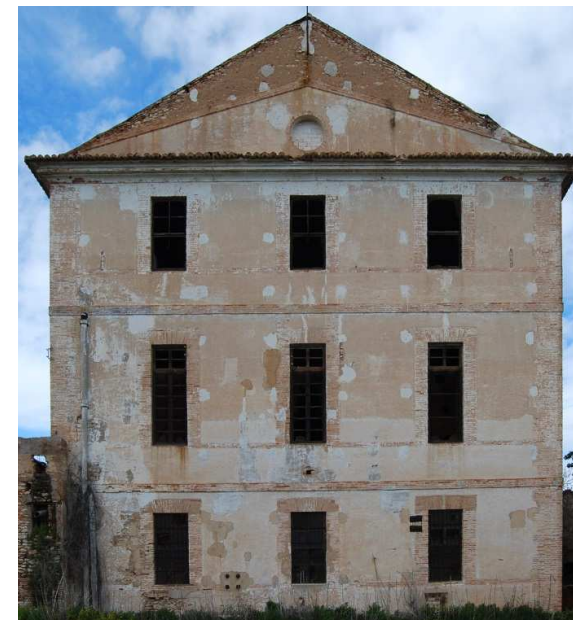
Fotografía detalle de muros

Los muros son de mampostería de piedra, con mortero de cal y casquijos como conglomerante. Se alterna con hiladas de ladrillo en jambas, dinteles, alfeizares y forjados, con el fin de solidarizar las zonas de puntos críticos, como ventanas, puertas o paso de forjados. También el ladrillo obtiene mejor acabado que la mampostería ordinaria, así pues el motivo de la introducción de ladrillo podría ser estético.

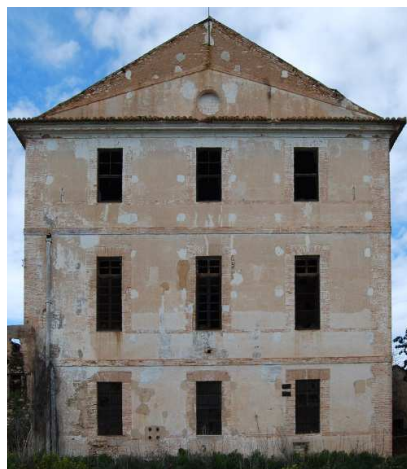
En cambio se aprecia diversas intervenciones impropias, con el objetivo de hacer reparaciones rápidas. Estas intervenciones impropias son tapiados de ventanas y puertas, capas irregulares de mortero para tapado de orificios, rejuntado con mortero y enlucidos de mortero.

Capas de mortero en toda la fachada

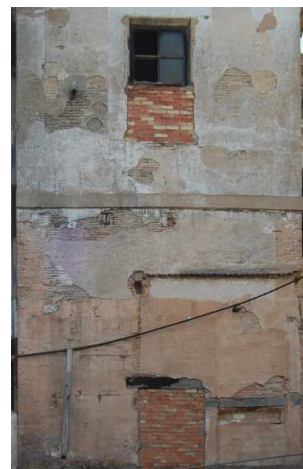
Tapiado de ventanas

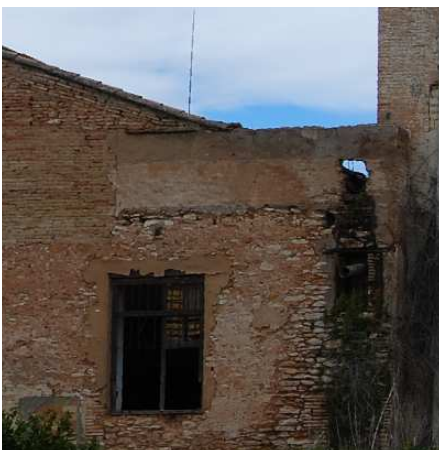
Tapiado de acceso original de la nave ppal.

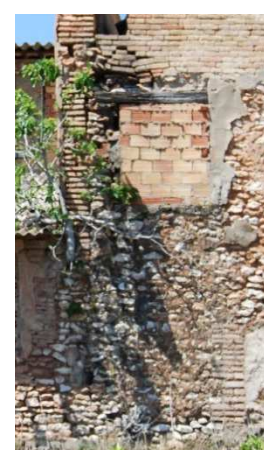
Enlucidos de mortero

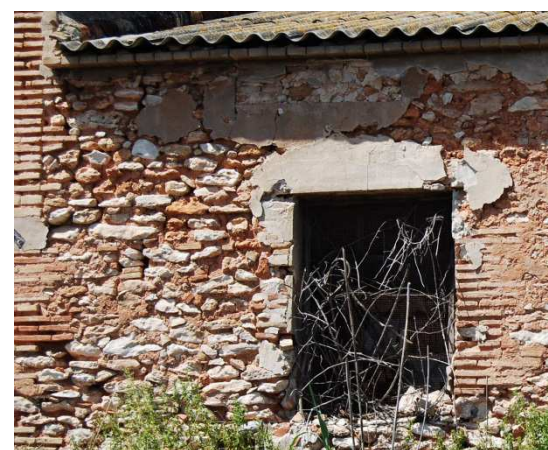
Tapiado de ventanas

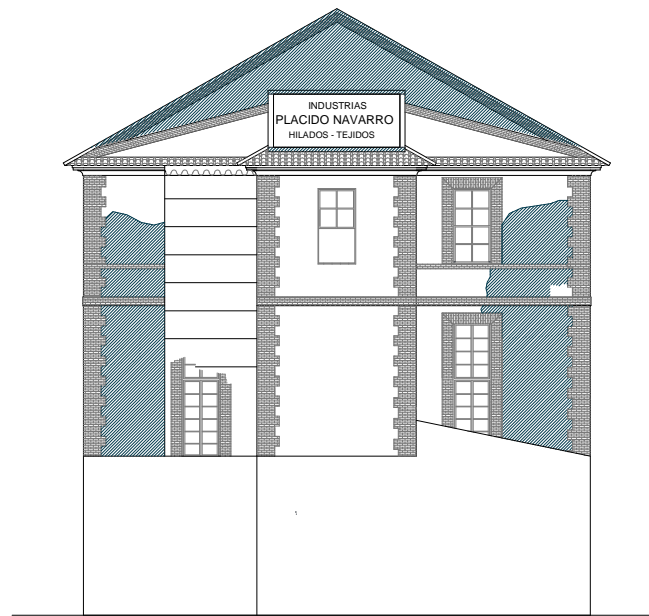
- Bloque 1-alzado noroeste:

11.4.1. Tipo de lesión: Ennegrecimiento**Localización:**

Formación de depósitos de coloración negra incrustada en los poros de los paramentos.

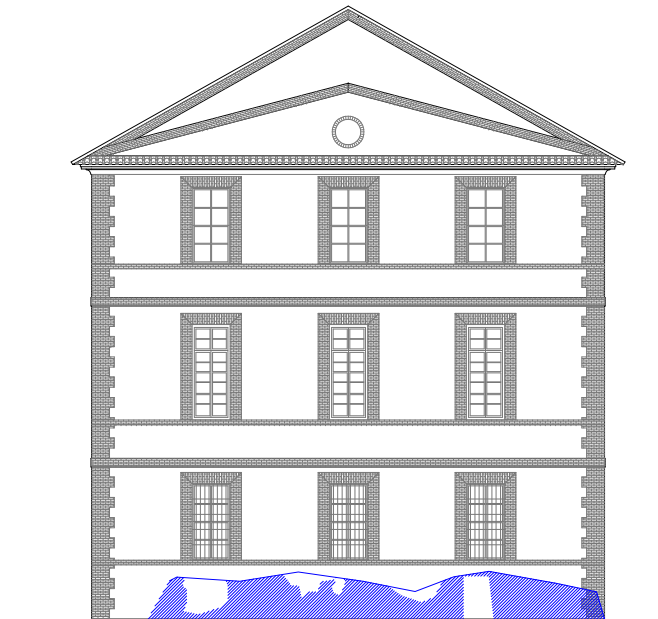
- Bloque 1-alzado sudeste:

11.4.2. Tipo de lesión: Humedades**Localización:**

Se observa un cambio de tonalidad de mayor oscuridad, manchas de humedad, ligeros desprendimientos del revestimiento.

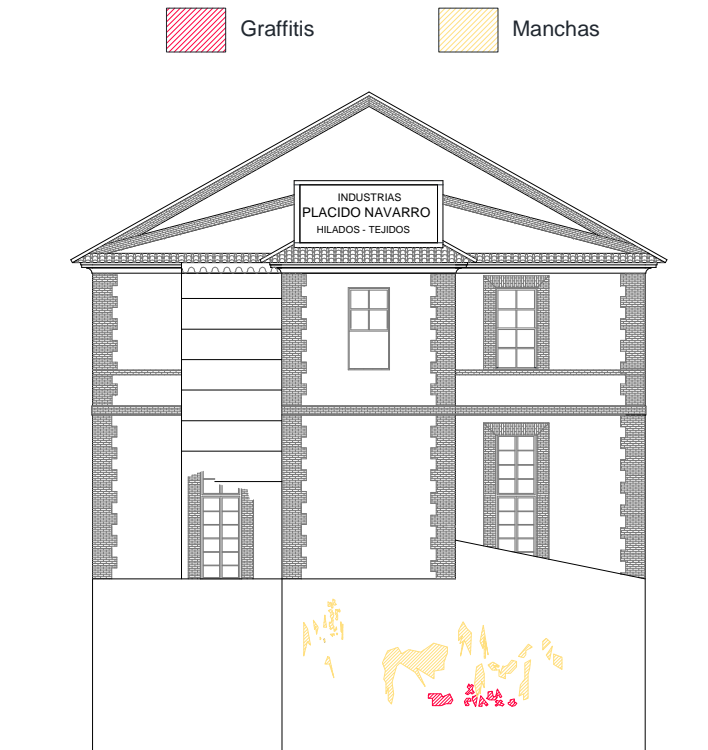
Se encuentra en el alzado noroeste del bloque 1:

11.4.5. Tipo de lesión: Lesiones estéticas-Graffiti y manchas

Inscripciones tipo "graffiti", realizados mediante spray y manchas de pintura de acciones vandálicas.

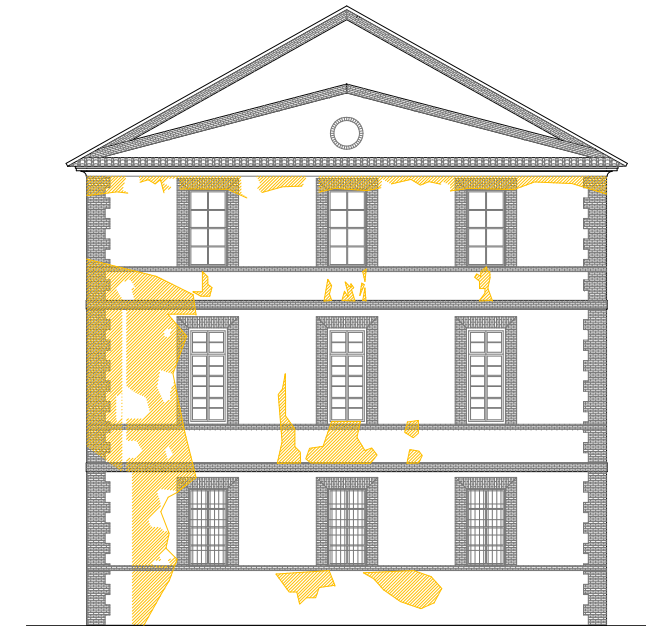
- Bloque 1-alzado sudeste:

Se observa una serie de manchas blanquecinas en los cerramientos, especialmente en las zonas de ladrillo. Estas manchas aparecen de forma no uniforme a lo largo del paramento.

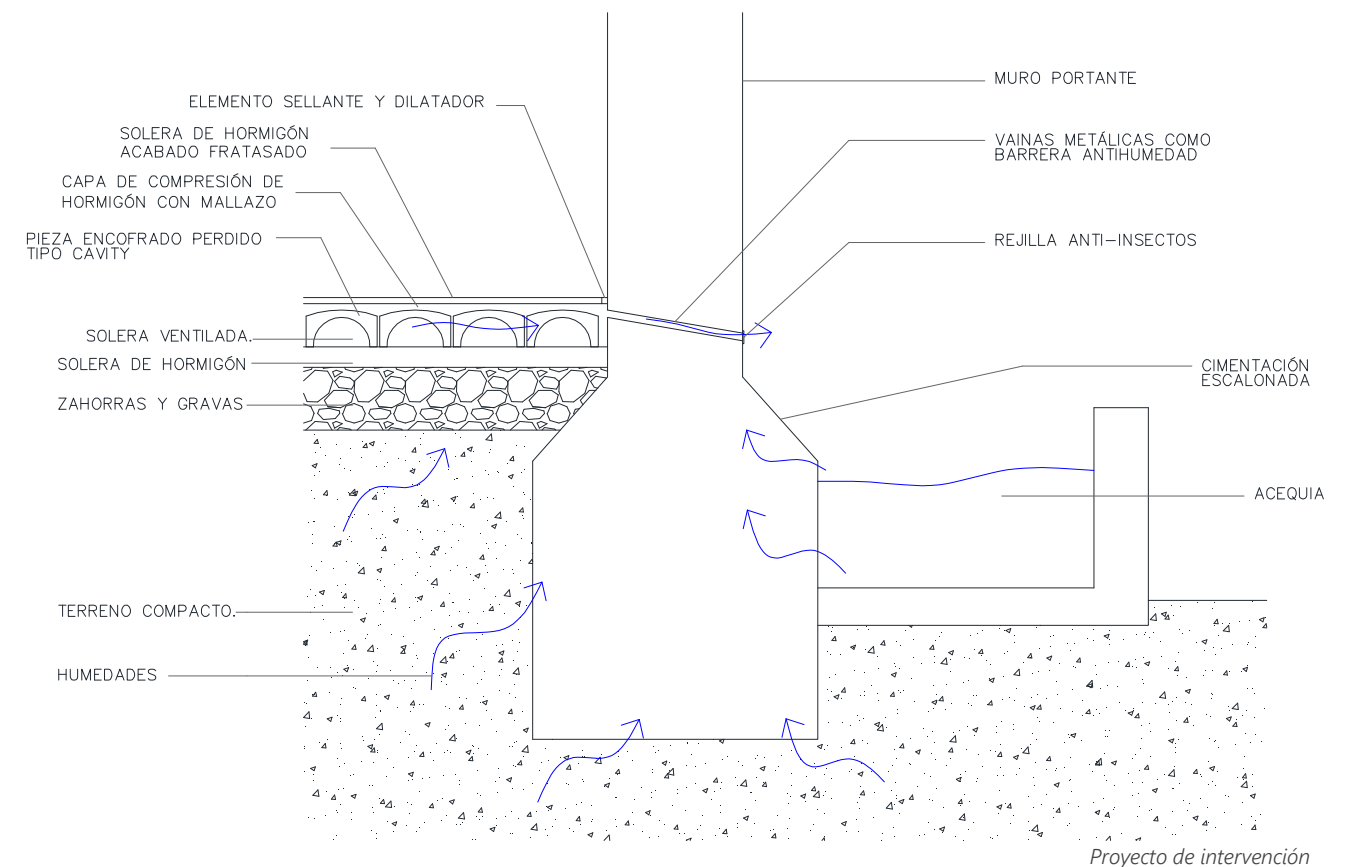
El estado actual del muro de la nave es el que muestra la imagen. Se aprecia como la humedad de la acequia como del terreno asciende por capilaridad por la solera y por el muro, lo que promueve el deterioro de ambos elementos constructivos, además de disminuir sus capacidades portantes.

Por tanto, el objetivo que se debe conseguir es frenar mediante una barrera constructiva la ascensión por capilaridad de la humedad. Para ella se realizará la ejecución de una solera ventilada, la cual apoyará sobre la solera original. De esta forma se detiene la humedad en la solera.

En cambio el muro sigue desprotegido y se debe dar salida a la circulación de aire en la solera ventilada, de modo que se realizan unas perforaciones en todo el espesor del muro. Estas perforaciones no serán de grandes dimensiones ni numerosas, con el fin de no afectar a la capacidad portante del muro. Tras realizar dichas perforaciones se introducirán unas vainas metálicas que servirán de conducto de salida del aire de la solera y como barrera antihumedad en el muro. Estarán dispuestas inclinadas de forma descendente hacia fuera, con el objetivo de evitar posibles filtraciones por lluvia.
