# ERMITA DE LA ALQUERÍA DE MARTORELL

Alumno: Peiró García Luis

UNIVERSITAT  
POLITÈCNICA  
DE VALÈNCIA

ESCUELA TÉCNICA SUPERIOR  
INGENIERÍA DE  
EDIFICACIÓN

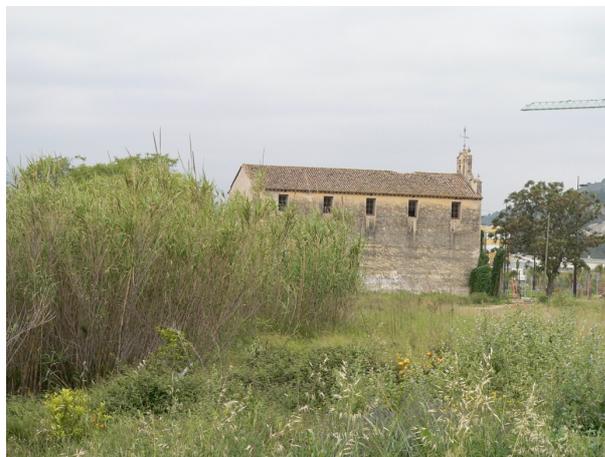
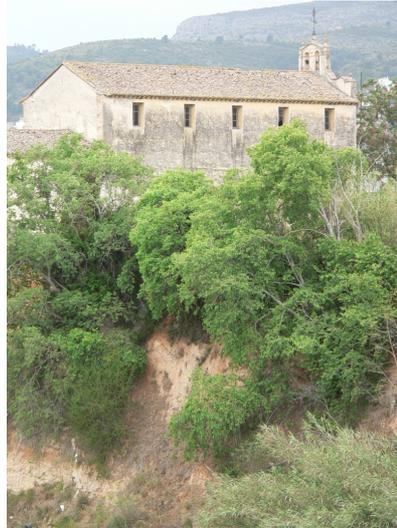
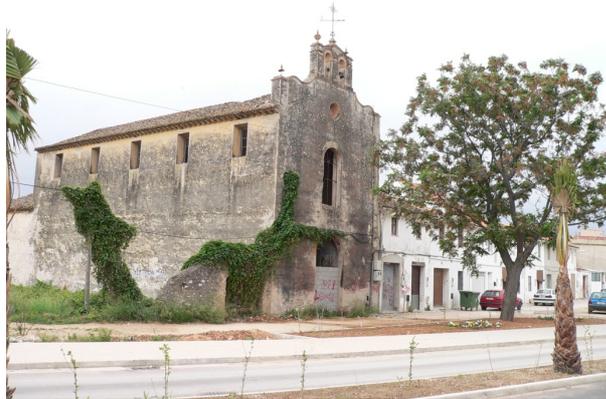
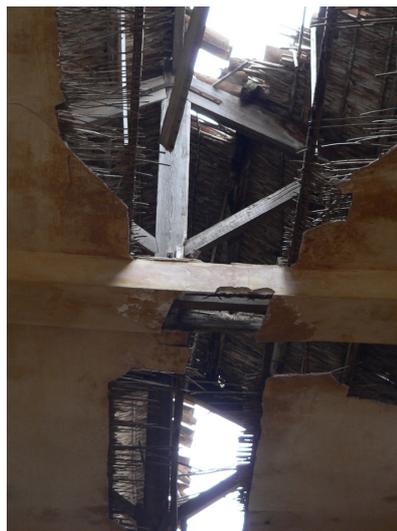
El siguiente juego de fotografías correspondientes al año 2006 podemos observar la belleza de la Ermita conjuntamente con el río en la segunda foto. Pero lo más llamativo es el gran deterioro que ha sufrido la cubierta como podemos observar en la cuarta fotografía. Se observan ya grandes huecos que permiten el paso del agua, y que seguirán deteriorando, tanto la cubierta, como el interior de la Ermita.

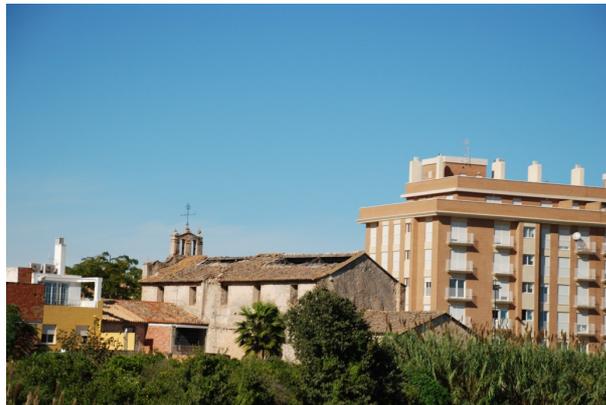
Fotografía<sup>43</sup>

En estas dos imágenes apreciamos el gran número de grafitis que se han realizado en el perfil del edificio, así como el peligro de derrumbamiento existente de la cubierta, por el avanzado grado de deterioro que existe sobre ella.

<sup>43</sup> MONRABAL JESÚS, *Deterioro de la cubierta vista desde la otra parte del río*. Fecha: 25/10/2009

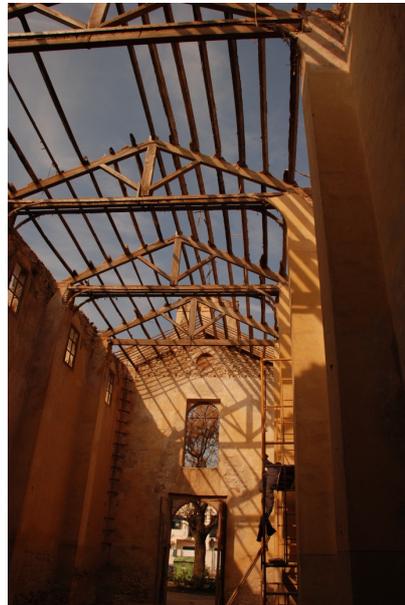
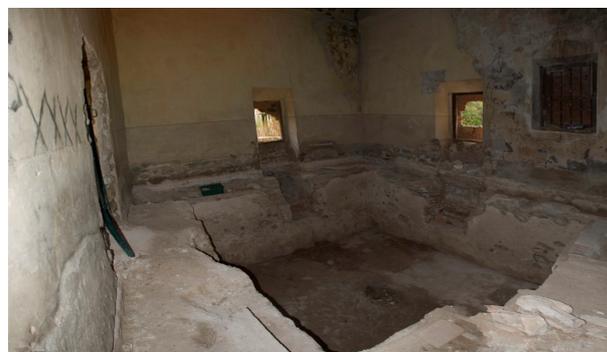
A continuación observamos un gran cambio que sufre el edificio, debido a las intervenciones arqueológicas. En primer lugar se retiró la cubierta por motivos de seguridad, frente al riesgo de derrumbamiento, y posteriormente se procedió a realizar las excavaciones, que dejaron el edificio como se encuentra ahora mismo, sin tener en cuenta la suciedad que se ha acumulado desde 2009.

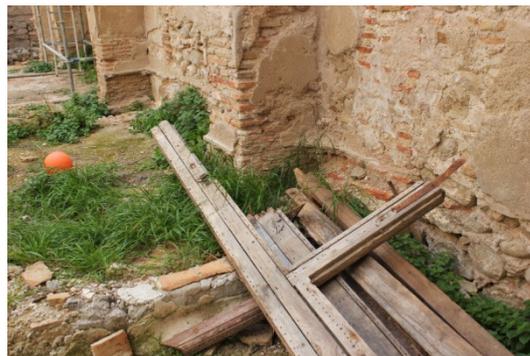
Fotografía<sup>53</sup>

<sup>53</sup> PEIRÓ GARCÍA LUIS, *Restos de la puerta principal*. Fecha: 06/01/2013

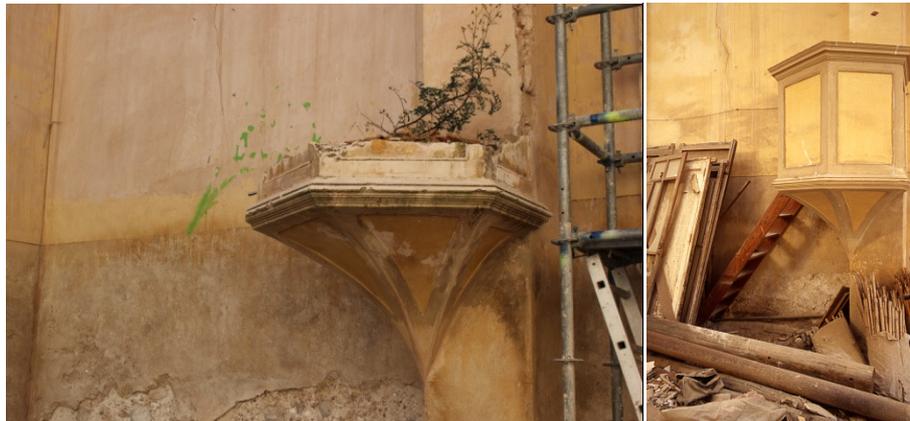
Fotografías del estado actual y del estado original<sup>59</sup>

Está formada por cuatro lados, rematada en pico con molduras. Actualmente, únicamente queda la base, pero como podemos apreciar en la anterior fotografía, el púlpito disponía de un pequeño murete que servía de barandilla, y una escalera de madera que permitía el acceso al propio púlpito. La decoración de este se realiza de acuerdo con toda la ornamentación realizada en el resto de la Ermita, utilizando las mismas moldura empleadas en la construcción del altar.

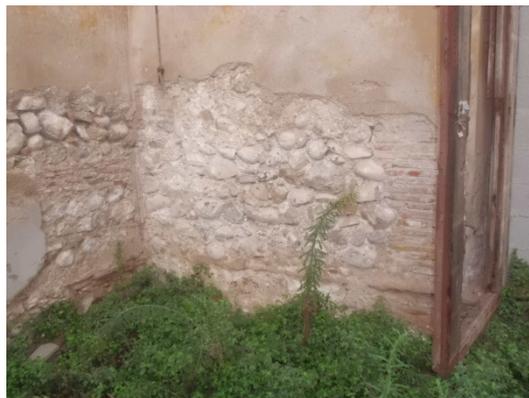
El muro nave principal de la Ermita es un muro verdugado, ya que está compuesto principalmente de piedra de grandes dimensiones, con alternancia de hiladas de ladrillo macizo. Además de dichas hiladas de ladrillo, con el paso de los años y el deterioro del edificio han quedado a la vista los refuerzos de ladrillo en las zonas donde existen huecos, esquinas o cambios de plano.

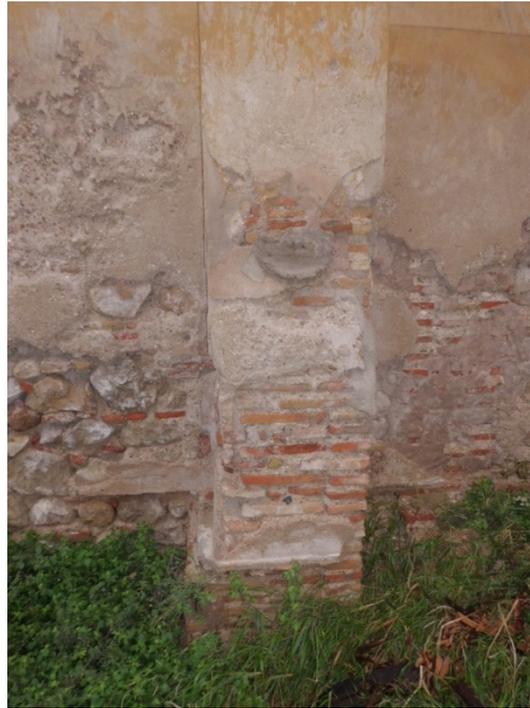
Todos los elementos citados anteriormente, se encontraban revestidos, e incluso pintados y ornamentados, pero debido al deterioro sufrido por el edificio, desde que quedó sin uso, en gran parte de su superficie ha perdido, tanto el revestimiento, la pintura como la ornamentación a base de molduras.

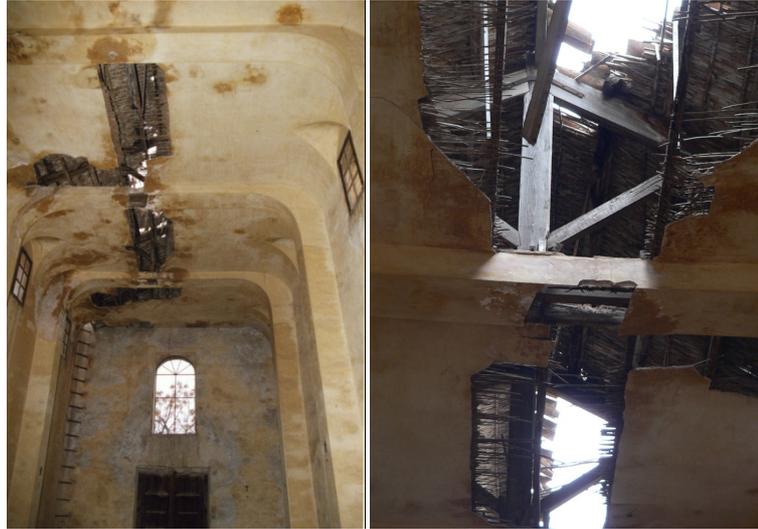
Detalles de cubierta<sup>61</sup>

En este caso ha sido necesario buscar, y documentar mediante fotografías la cubierta en años anteriores, sobretodo de la nave principal, puesto que como se puede observar a día de hoy únicamente queda su estructura de madera, y era necesario conocer cuál era su estructura completa.

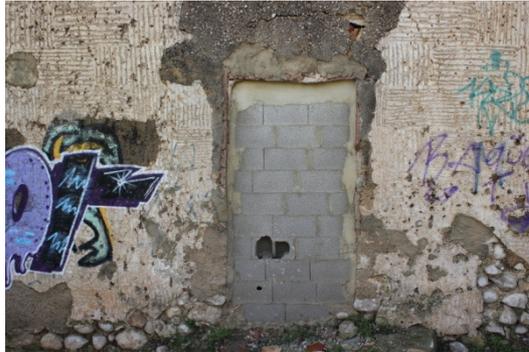
Empleado posteriormente como mortero de reparación. Este aparece en puntos concretos del edificio, donde se identifica visualmente con rapidez, que se trata de un añadido posterior, y no de un elemento original.

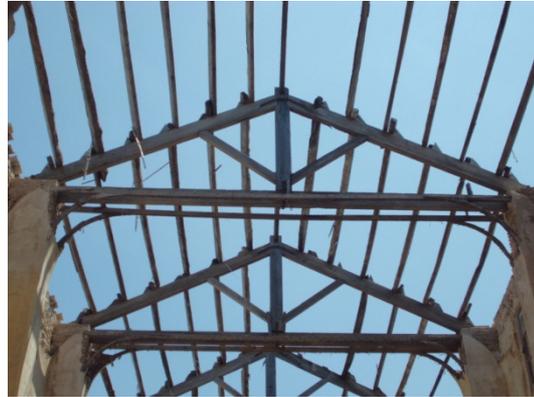
- ✓ En la nave principal: se forman cuatros cerchas que apoyan en las pilastras de ladrillo macizo. Las cerchas poseen mayor espesor que las correas que apoyan sobre ellas, puesto que tiene función resistente, ya que resiste todo el peso propio de la cubierta. A parte, las cerchas también aportan la inclinación deseada a la cubierta.

En la actualidad la estructura de la cubierta se encuentra en bastante buen estado, siempre teniendo en cuenta la falta de mantenimiento a la que está siendo sometida, y siendo agravado esto, por la exposición a la intemperie que está sufriendo, debido al faltante de material de cubrición.

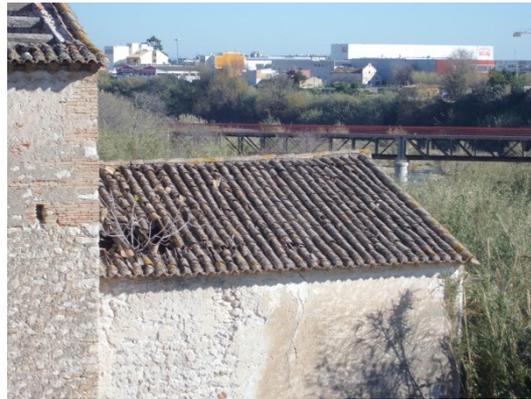
En la actualidad encontramos un faltante de tejas debido a la falta de mantenimiento de la cubierta, y en general de todo el edificio. Dicha lesión no es debida a un fallo del material empleado.

Se define el faltante de cubierta como lesión de mayor importancia en el edificio, puesto que esta lesión es el desencadenante de muchas otras. Como pueden ser los lavados y suciedad interiores, las humedades en el falso techo de la sacristía, los desperfectos de toda la madera, entre otras lesiones.

- Realizar la cubierta de la nave principal (reproducción de la original o realizar una cubierta provisional)
- Reparar la cubierta de la sacristía
- Reparar las grietas de mayor entidad
- Solucionar la humedad capilar
- Impedir el acceso al edificio

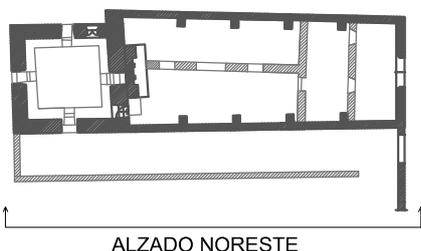
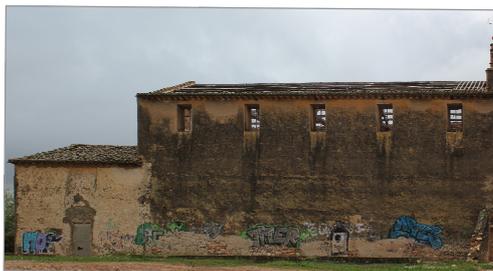
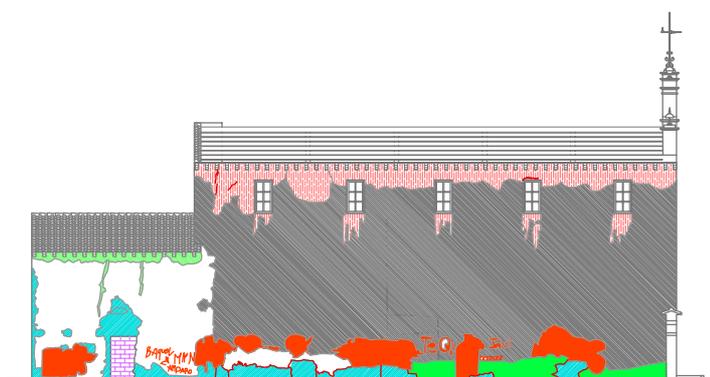
NE-A1

Lesión: Arenización

- En este tipo de lesión, podemos encontrar varias causas, que hayan desencadenado en el suceso final:
- Dilataciones (cambios de temperatura)
  - Falta de adherencia entre el material de revestimiento y los elementos constructivos sobre los que se adhieren. (falta de limpieza del soporte o rugosidad del soporte)
  - Exceso de humedad (factor influyente con certeza, debido a que la lesión se extiende en mayor medida por el zócalo).
  - Pero la principal causa de deterioro es el empleo de un material de revestimiento inadecuado para la exposición a la que está sometido.

1. Retirar el revestimiento:
  - Picado y retirada de todo el revestimiento de la fachada, puesto que posteriormente la arenización irá avanzando por toda la fachada.
  - Limpieza de toda la superficie en la que se ha retirado el revestimiento.
  - Analizar el tipo de material de revestimiento, y su dosificación. Encontrando los errores en la composición del material para mejorarlo y evitar lesiones posteriores.
  - Revestir con el nuevo mortero.
  - Pintar con una pintura similar a la existente anteriormente.
2. Conservar el revestimiento:
  - Limpieza de la superficie.
  - Aplicación de una resina que evite la continuación de pérdida de material por arenización.

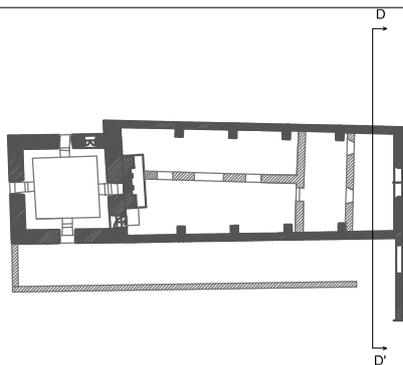
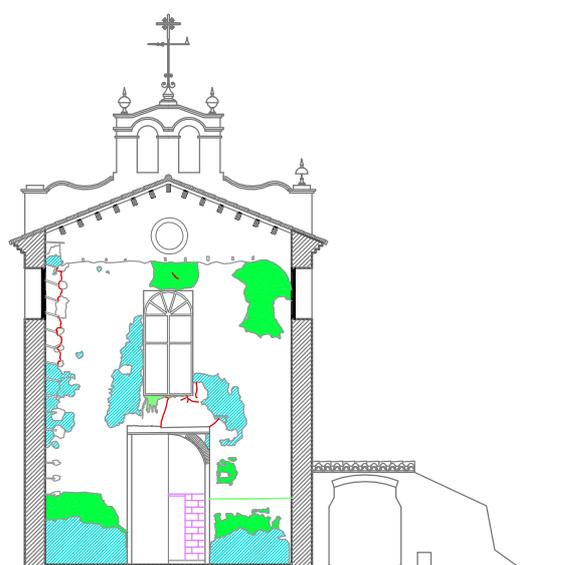
STD-DEC1

Lesión: Decoloración

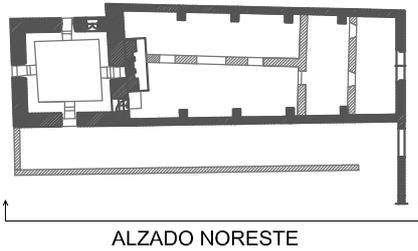
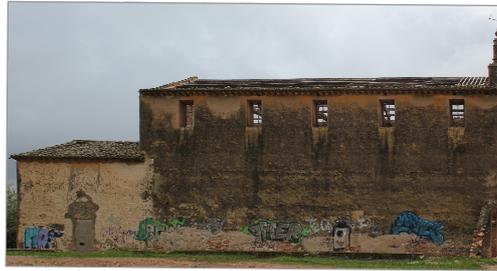
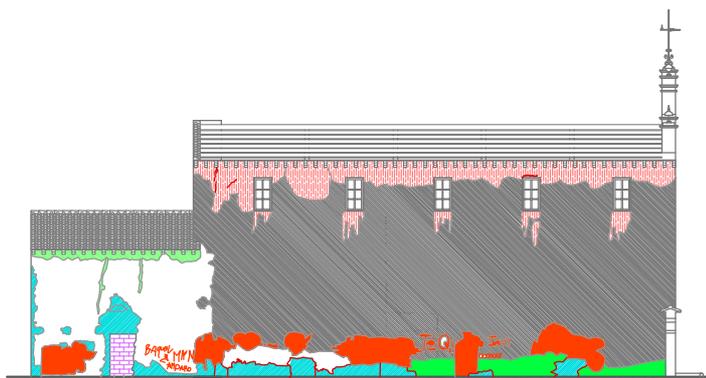
NE-EI1

Lesión: Elementos impropios

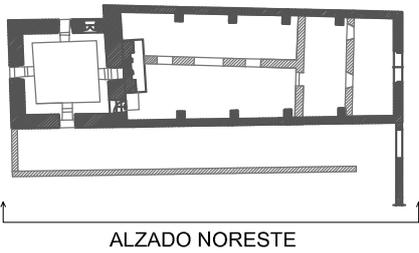
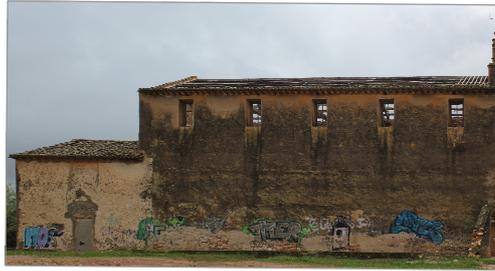
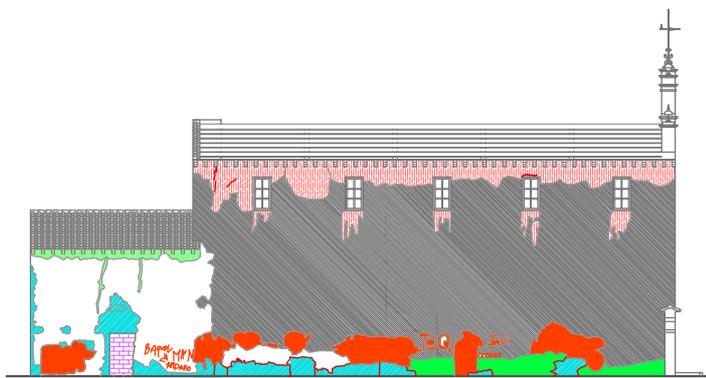
NE-E1

Lesión: Enmugrecimiento

Depósito y acumulación de partículas y cualquier sustancia suspendida en el aire, adherida a la propia fachada, produciendo deterioro visual y físico. La suciedad acumulada en esta fachada se encuentra comprendida entre los niveles 6-7, llegando a producir enmugrecimiento.

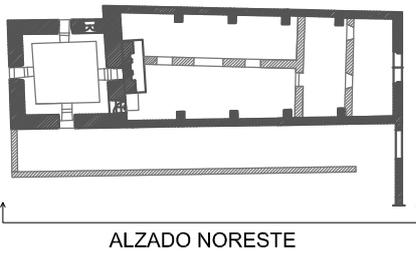
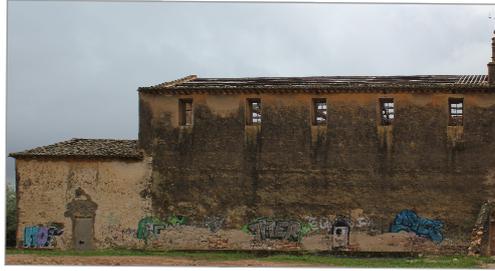
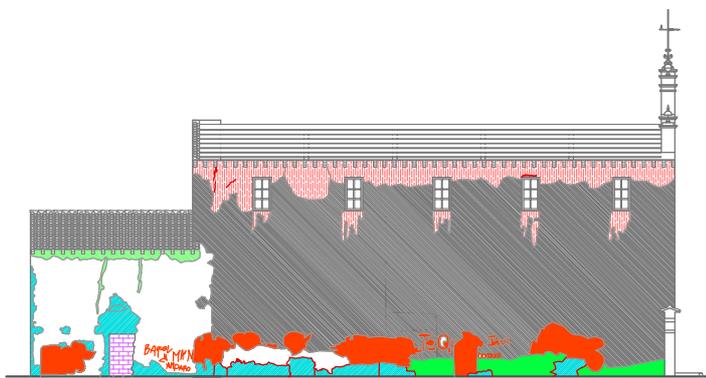
NE-G1

Lesión: Grafitis

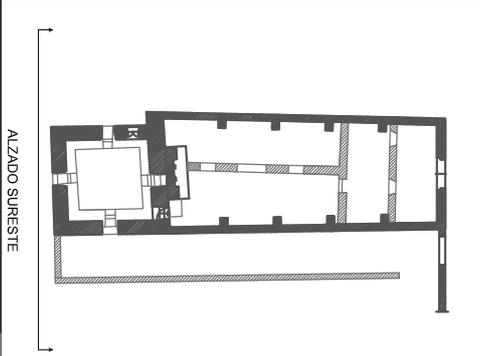
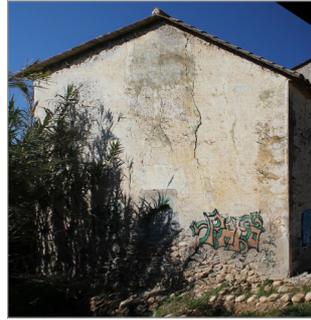
SE-GRI1

Grieta posterior

Lesión: Grietas y fisuras

Conjunto de grietas con inclinación similar en la gran mayoría de casos. Una de las grietas es de gran tamaño y sigue viva

- Limpieza perimetral de la grieta: Retirada de la mampostería, para permitir el relleno de la grieta en todo el espesor del muro.
- Estabilización de la grieta: Cosido, de la grieta de mayor tamaño, mediante varillas de fibra de vidrio y resina epoxi. Las varillas se colocarán a una distancia no superior a un metro, y en distintas direcciones, permitiendo el cruce entre ellas, para conseguir un mejor atado.
- Relleno de la grieta con morteros expansivos y piedras de la misma tipología que las originales (canto rodado de río)
- Proporcionar a la superficie intervenida, el revestimiento, con la apariencia más cercana posible al original.

Para las grietas de menos tamaño se colocará una resina elástica.

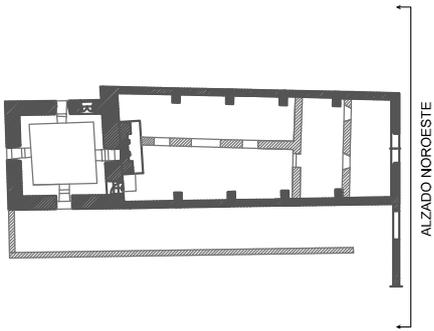
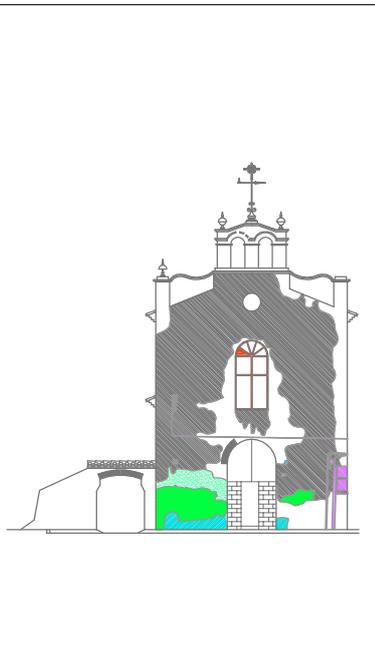
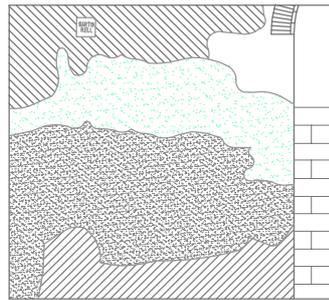
NOE-H1

Lesión: Humedad

- Análisis de lesiones derivadas de la humedad.
- Localización de las humedades.
  - \*Se ha empleado la fotografía térmica para conocer con mayor precisión el estado de la humedad en los muros de carga del edificio.
- Electro-ósmosis pasiva: transporte de las moléculas de agua existentes en el interior del muro, a través de corriente eléctrica.
- Limpieza del mortero de revestimiento, dañado por la humedad
- Revestimiento y reparación de los desperfectos

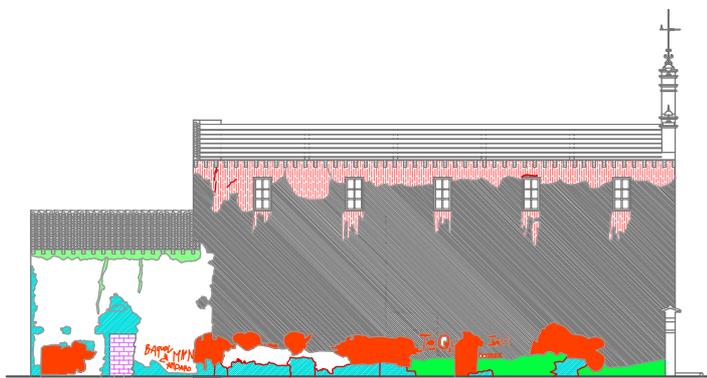
NE-L1

Lesión: Lavado

- Textura del material.
- Geometría de la fachada.
- Viento.
- Alfeizares de ventana sin pendiente (se desliza el agua hacia la fachada).
- Vuelo de la cubierta insuficiente.
- Inexistencia de cubierta en algunas zonas.
- Deficiente escorrentía.

1. Reparar la escorrentía, para que no vuelva a aparecer la misma lesión.
2. Valorar el estado de la fachada afectada, y de lesiones secundarias que se hayan producido, y repararlas.

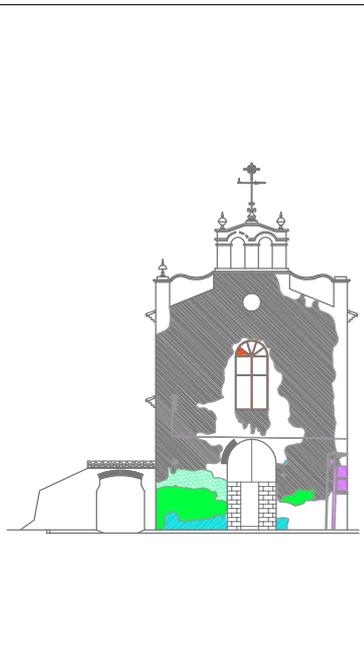
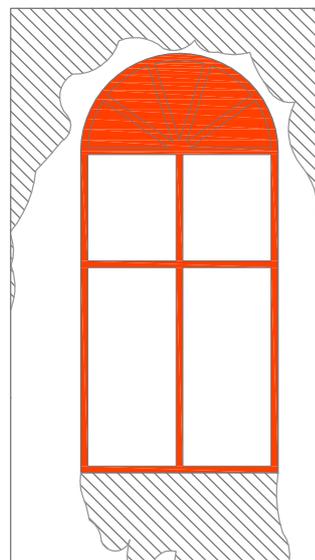
NOE-01

Lesión: Oxidación

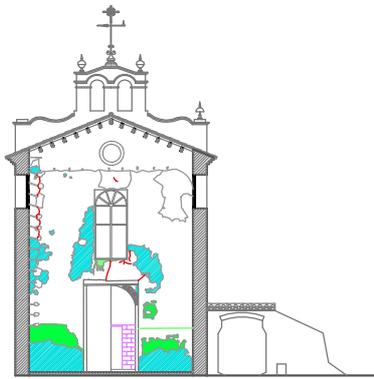
STD-ROT1

Lesión: Rotura y descenso del dintel

Rotura puntual en el centro del dintel de madera.

Se aprecia una grieta de grandes dimensiones y recorrido. Se observa el dintel quebrado en dos parte, y el descenso de una de ellas.

2. Cosidos de grieta superior:

- Limpieza perimetral de la grieta: para permitir el relleno de la grieta en todo el espesor del muro.
- Estabilización de la grieta: Cosido de la grieta mediante varillas de fibra de vidrio y resina epoxi. Distancia aprox. un metro, y en distintas direcciones.
- Relleno de la grieta con morteros expansivos y piedras de la misma tipología que las originales (canto rodado de río)
- Proporcionar a la superficie intervenida, el revestimiento, con la apariencia más cercana posible al original.

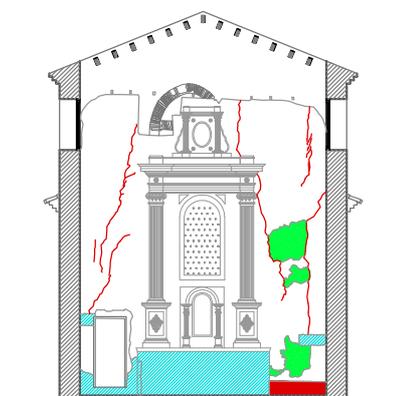
STC-CATA1

Lesión: Catas arqueológicas

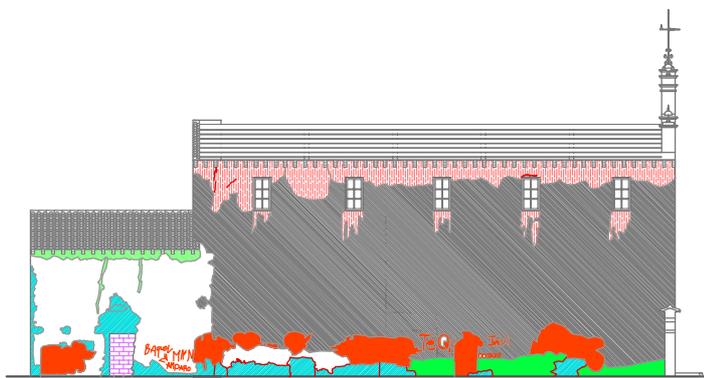
NE-D1

Lesión: Desconchados

Separación incontrolada del material de revestimiento del elemento constructivo sobre el que estaba colocado, produciendo pérdida de material de la fachada, afectando tanto física como constructivamente al edificio. Físicamente, produce un deterioro visual, y constructivamente, la pérdida de material desencadena un mayor deterioro de los elementos constructivos que quedan al descubierto.

- Retirada de todo el material que este dañado.
- Limpieza de la superficie.
- Analizar con exactitud, el tipo de material de revestimiento, y su dosificación. Se intentarán buscar los fallos en la composición del material para mejorarlo y evitar lesiones posteriores.
- Revestir la zona afectada, evitando, en la medida de lo posible, que predomine visualmente las zonas reparadas.

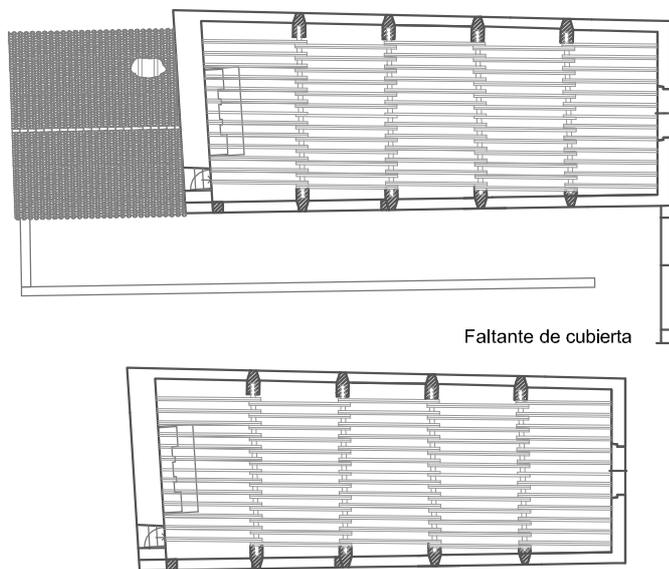
CU-FTECU1

Lesión: Faltante de cubierta

- Solución 1 (Reproducción de la cubierta original):
- 1- Reparación de correas dañadas
  - 2- Sustitución de las correas en mal estado o faltantes
  - 3- Ejecución del tablero compuesto por ladrillos macizos cerámicos
  - 4- Colocación de las tejas cerámicas curva
  - 5- Colocación de la cumbrera
- Solución 2 (Ejecución de una cubierta provisional):
- 1- Anclajes de las correas a las cerchas
  - 2- Nuevas correas: UPN
  - 3- Instalación de la cubierta (cubierta de chapa)
  - 4- Colocación de la cumbrera

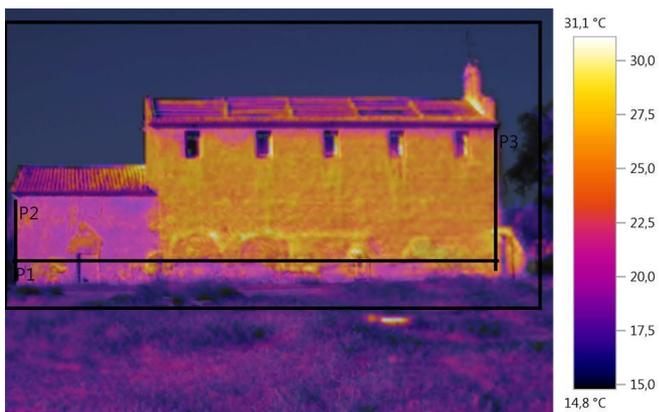
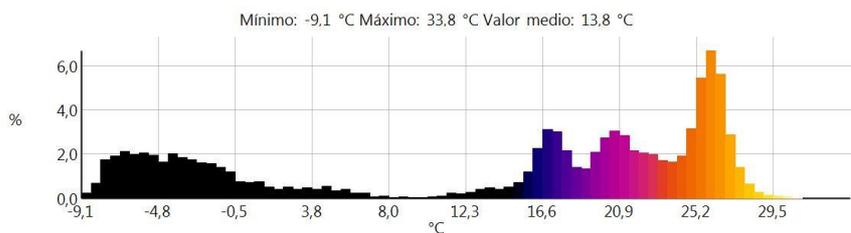
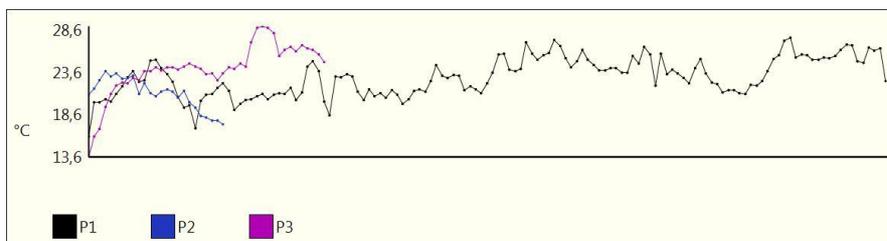
- Humedad en todo el zócalo del edificio
- Gran diferencia de temperaturas entre ambos cuerpos que componen el edificio (sacristía-nave principal)

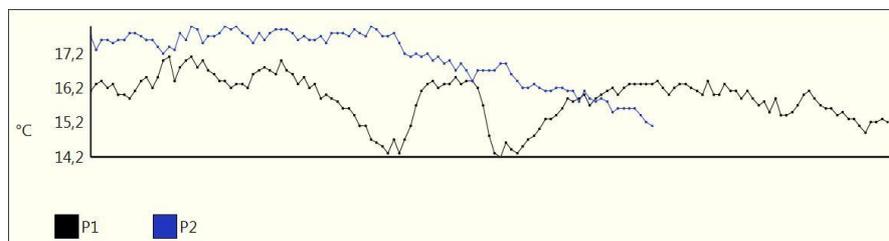
- Humedad capilar en toda la longitud del zócalo
- Se aprecia un descenso de temperatura constante en su altura

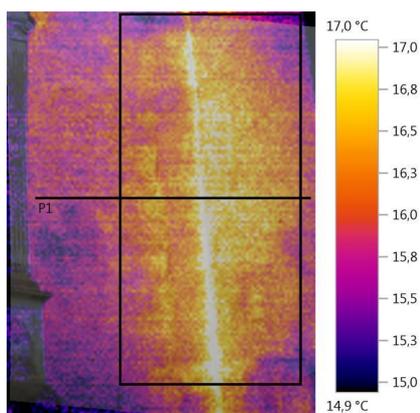
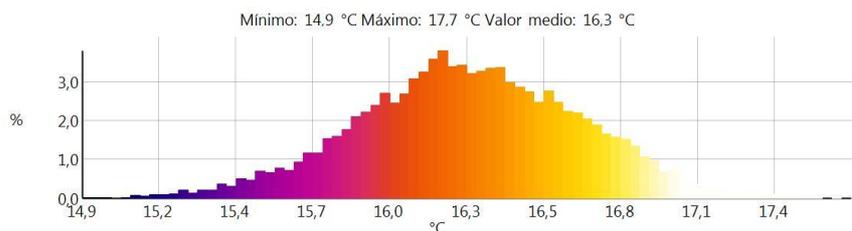
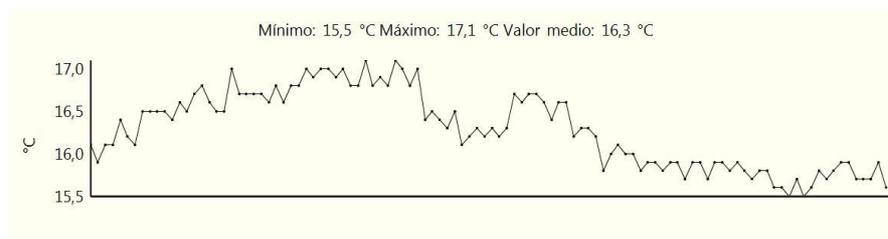
- Mayor temperatura en el encuentro entre muros perpendiculares puesto que esta zona de muro se encuentra expuesta al soleamiento
- Humedad en el zócalo

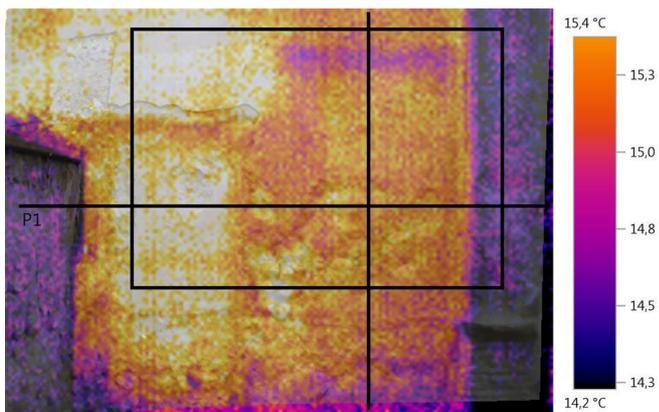
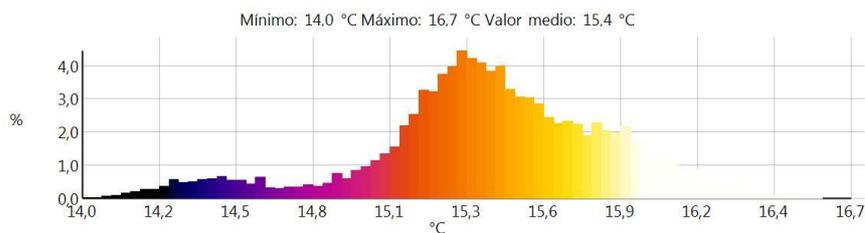
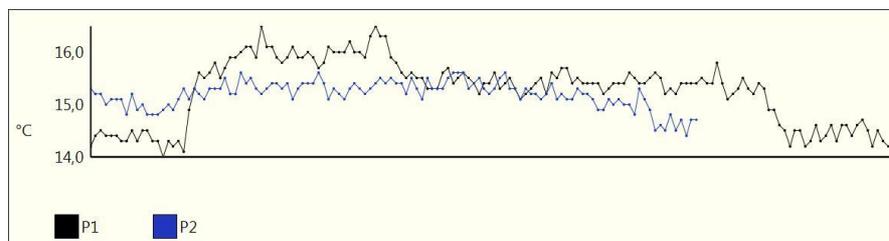
-Justo al lado de la puerta destapada por las catas arqueológicas, parece ser que hay un hueco oculto (entre el hueco destapado por la cata arqueológica y el soporte de ladrillo macizo)

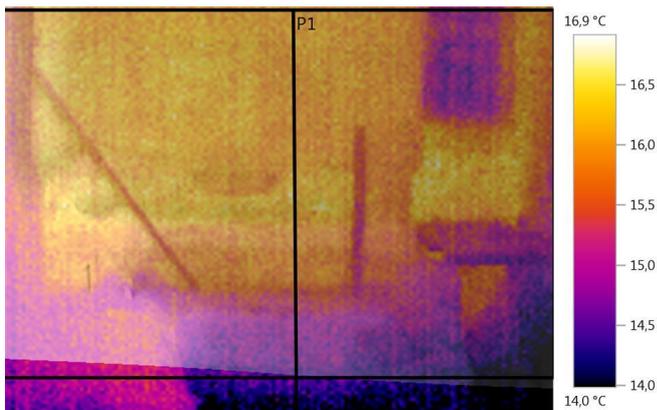
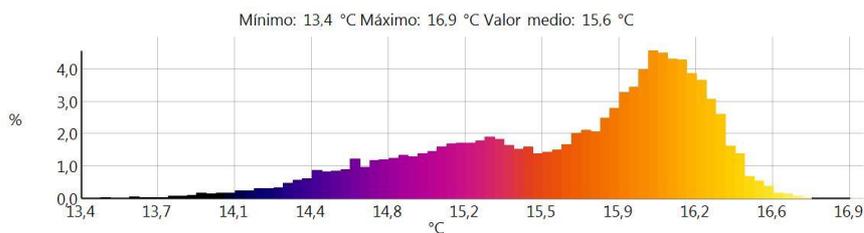
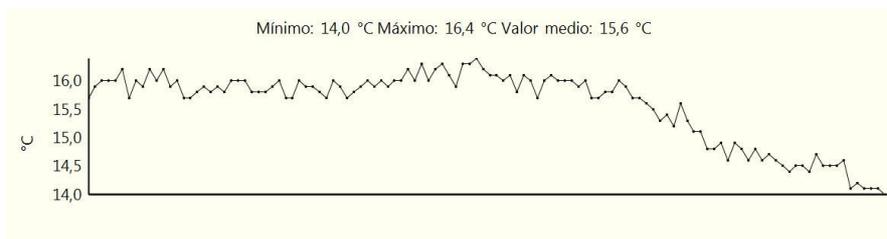
- Temperaturas inferiores en todo el foso inferior
- Humedad en la zona inferior

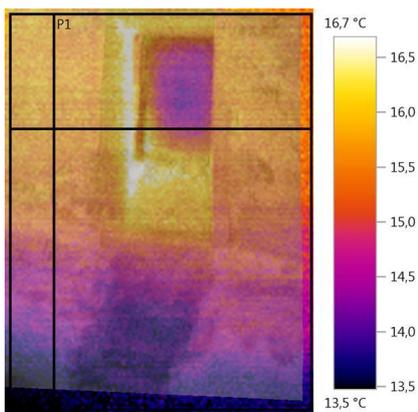
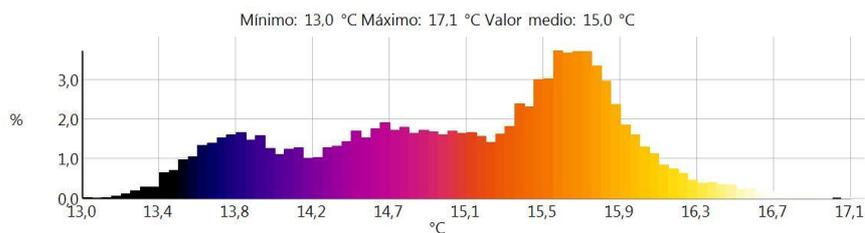
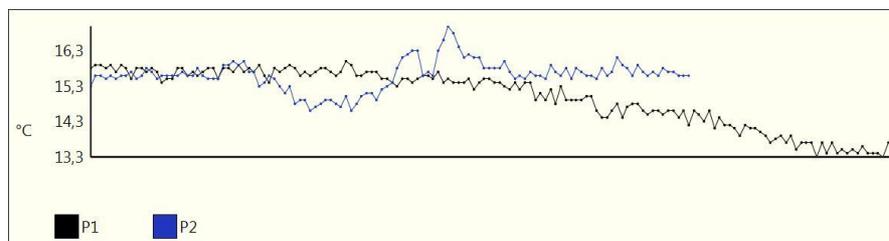
-Temperatura menor y humedad en la parte inferior

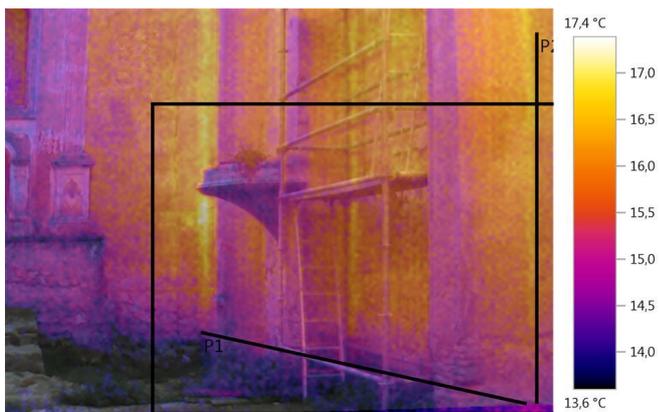
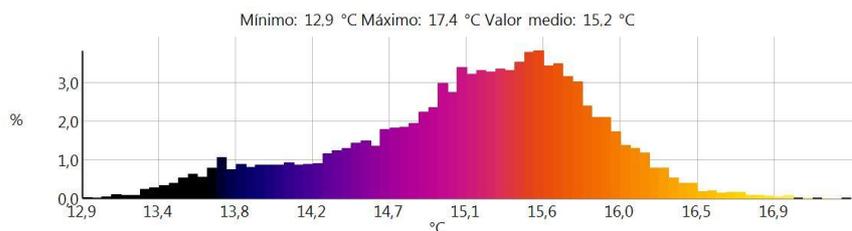
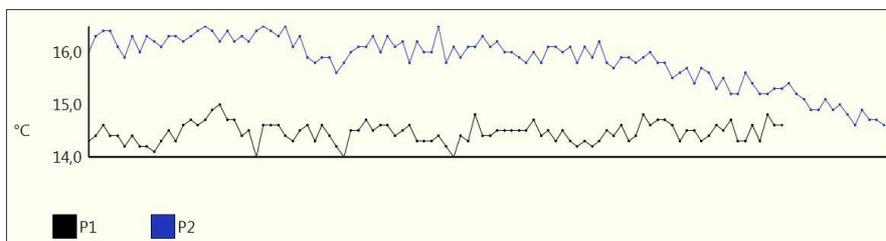
-Humedad por capilaridad en la zona inferior del muro, en toda su longitud

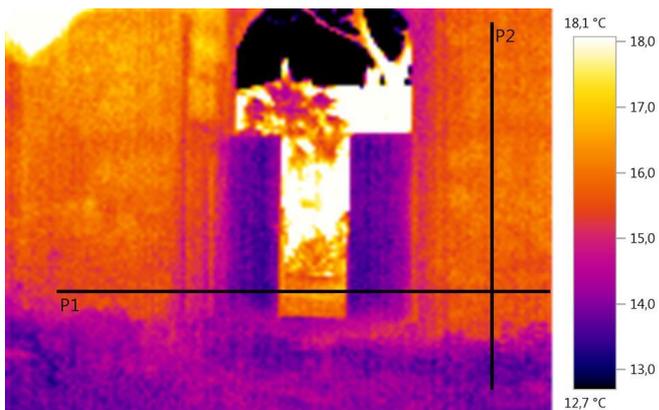
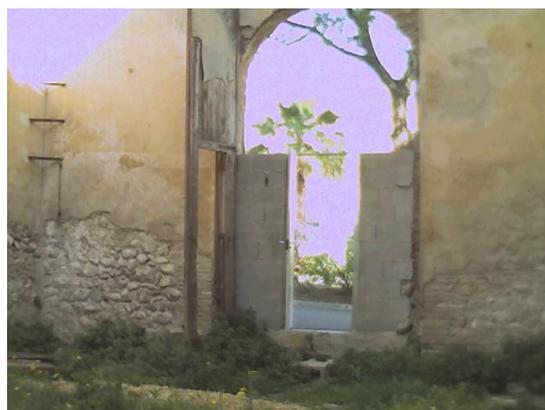
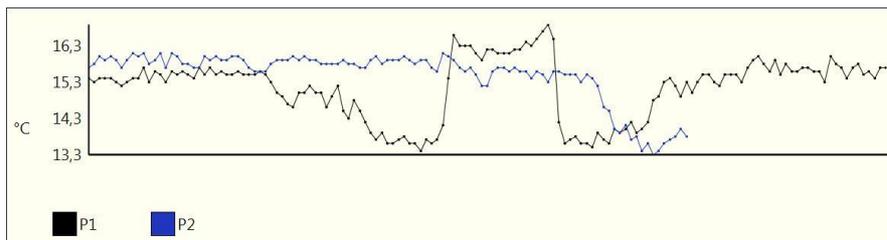
-Humedad generalizada en el zócalo
