UNIVERSITAT
POLITÀCNICA
DE VALÈNCIA

Pla director d'intervenció

La Casa Ayora

VALENCIA, 2013

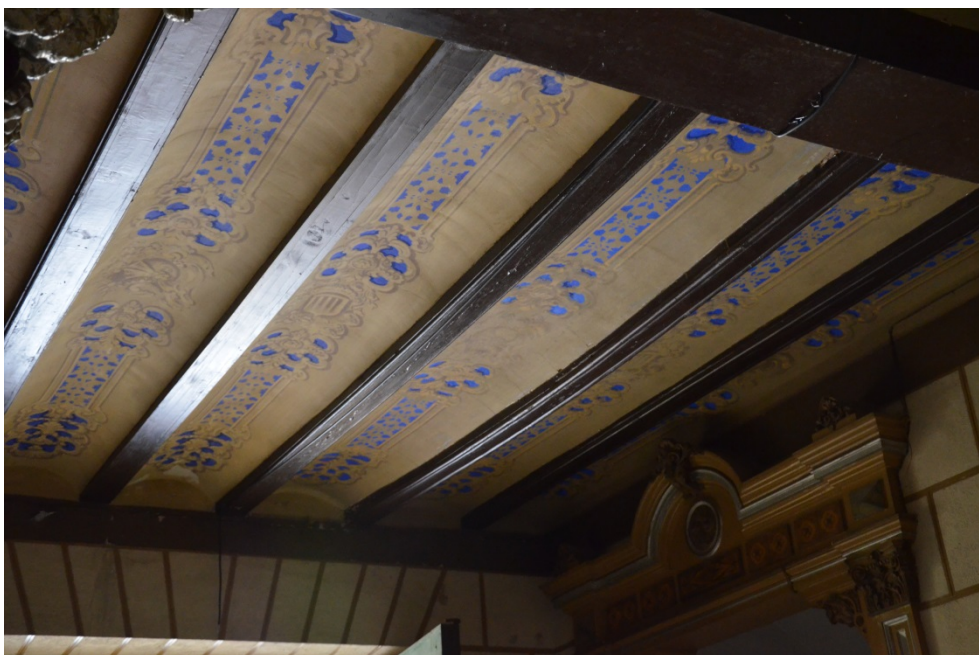
Planta baixa 01 accés. Sostre

Observem al forjat de l'accés principal de la casa 3 biguetes diferenciades de la resta per no tenir el mateix acabat. Suposem doncs que van ser substituïdes, però no coneguem la data. Per la forma que presenten ens atrevim a dir que són contemporànies amb les dels edificis annexos, doncs tenen la mateixa forma.

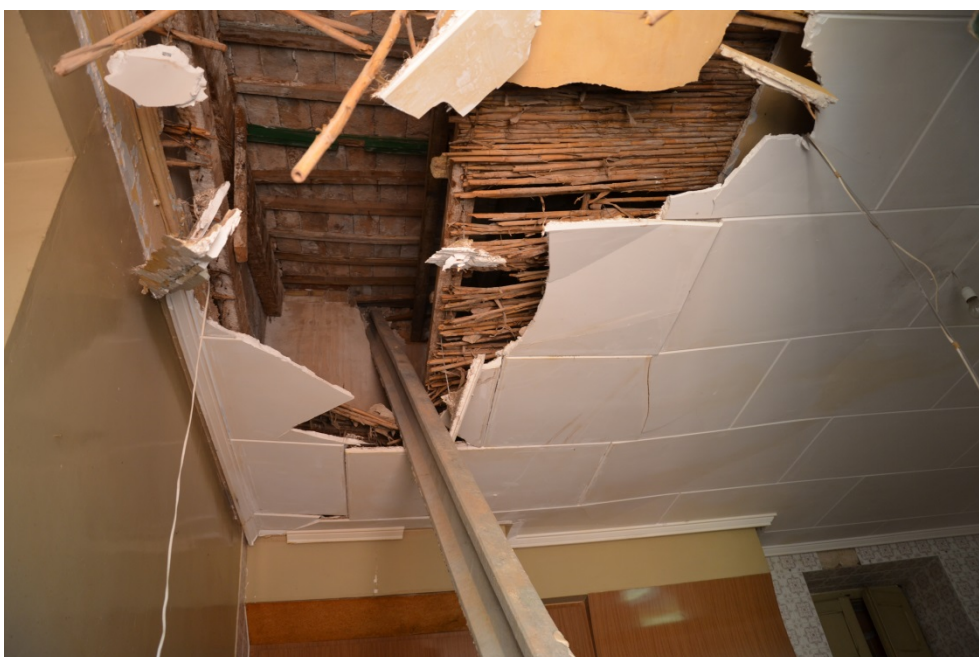
Planta primera 08 Cuina. Sostre

També trobem al forjat de la cuina de planta primera una única bigueta prefabricada de formigó. A primera vista aquesta bigueta no es deuria veure, però com que es troba enderrocada, la diferenciem de la resta i sabem de la seua existència. Entenem que la seua funció va ser la de reforçar la coberta, ja que dalt d'aquesta trobem un depòsit d'aigua per abastir la casa.

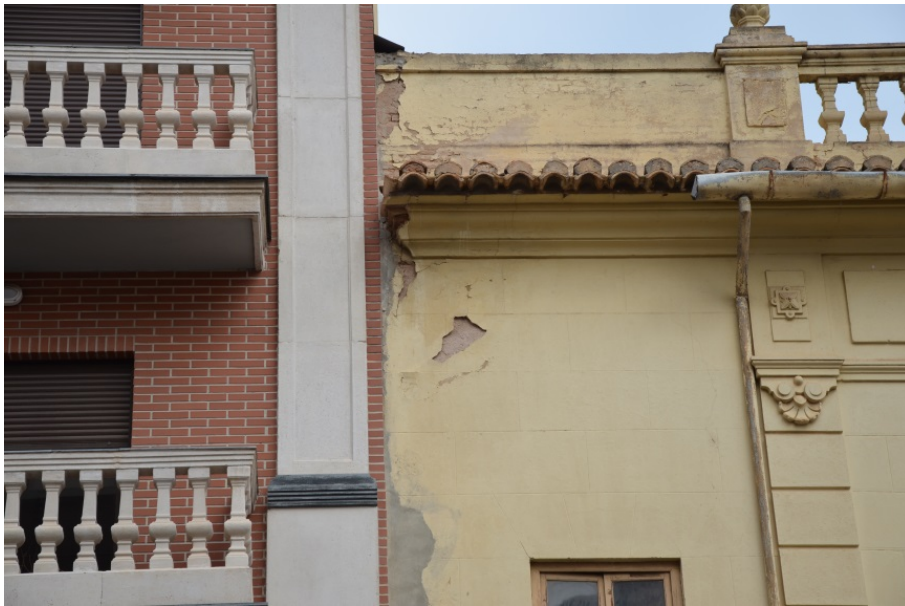
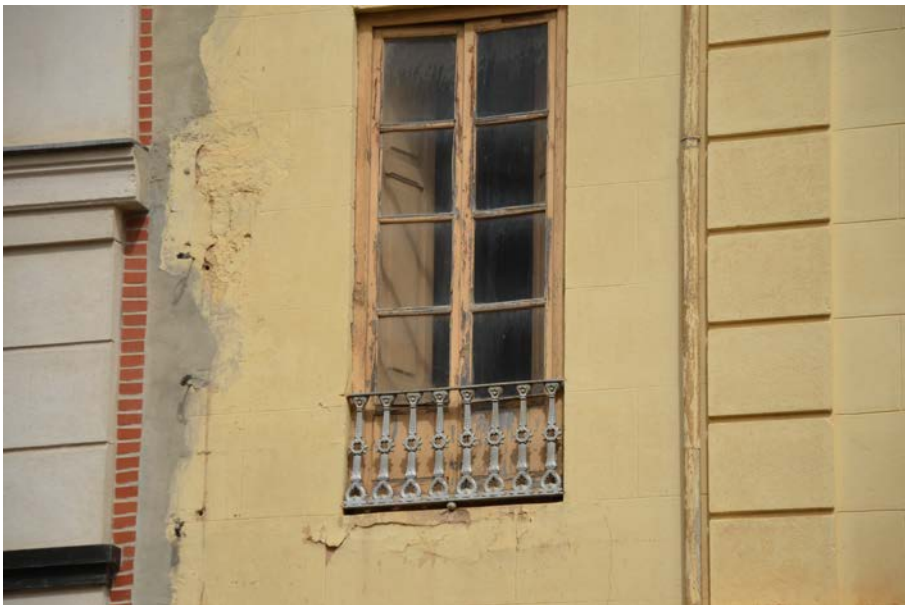
Façana principal.

Despreniments del revestiment de morter de calç, així com existència de escrostonats de la pintura. Deixant el mur exposat als agents atmosfèrics, que poden produir-li noves lesions.

Es realitzarà una neteja i consolidació dels escrostonats, retirant les zones que no estiguin ben adherides. Posterior preparació del suport que consisteix en la humectació de la base. I finalment s'executarà el nou lluit, amb especial cura en la compatibilitat de materials, per a acabar amb una capa de pintura.

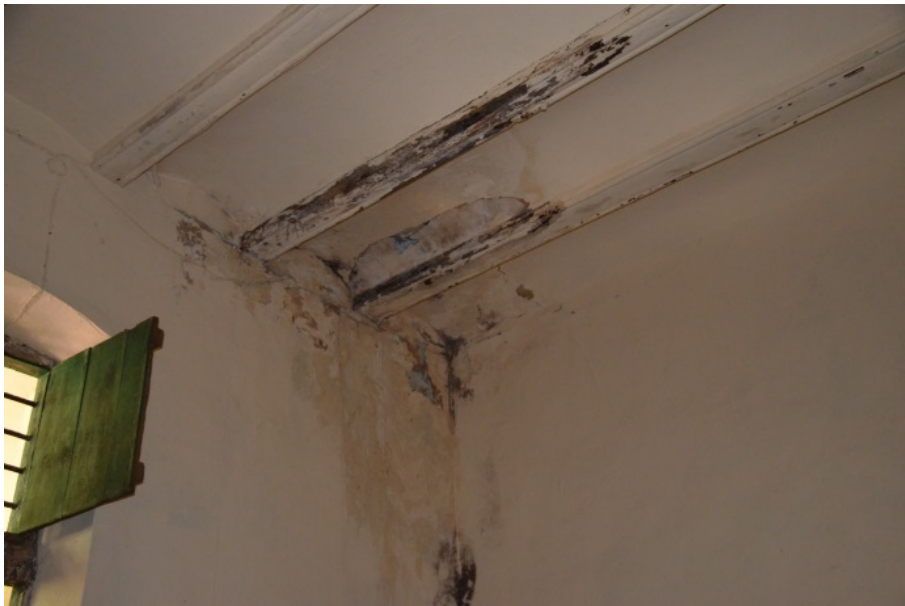
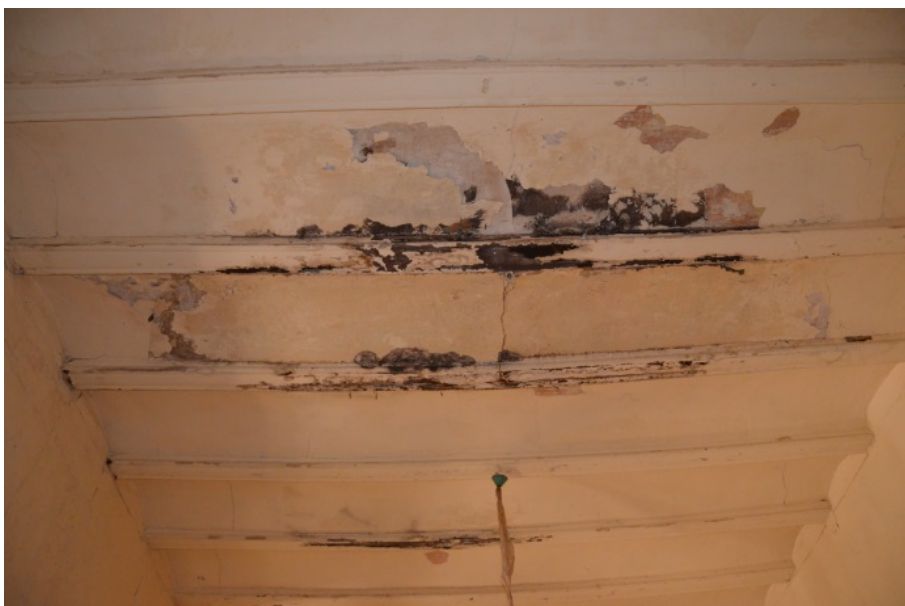
Forjat de planta baixa.

Aquestes dues lesions estan produint un vinclament excessiu del forjat

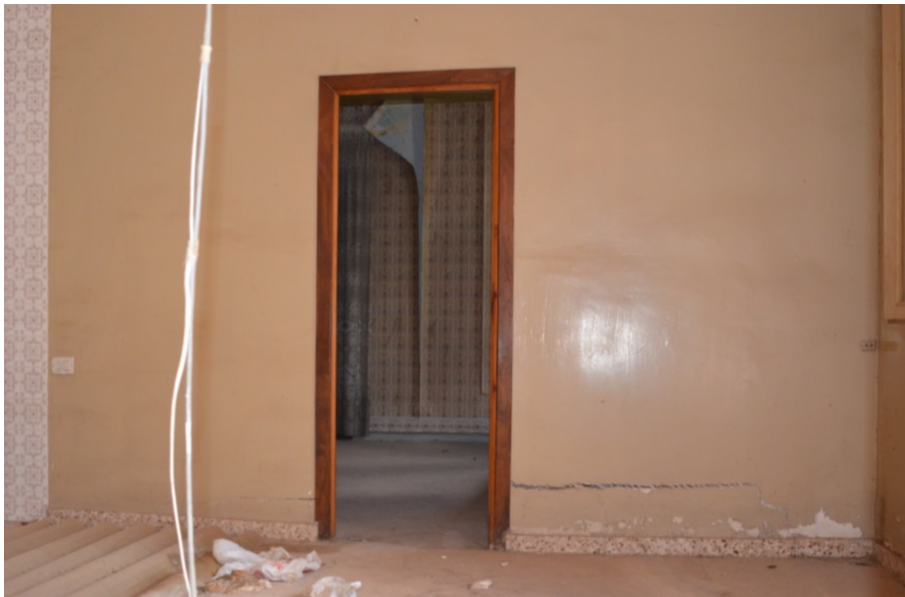
Paret de separació de Cuina i Habitació en Planta Primera.

Fissura oberta en sentit horitzontal, sent més ample al centre i tancant-se als extrems. La bigueta sobre la que descansa aquest mur també presenta un vinclament excessiu.

Una de les possibles causes seria l'escassa resistència de la bigueta per a suportar el pes de la fàbrica, sent incapaç d'assumir les deformacions de l'estructura, provocant el vinclament d'aquesta per tenir el mur adherit.

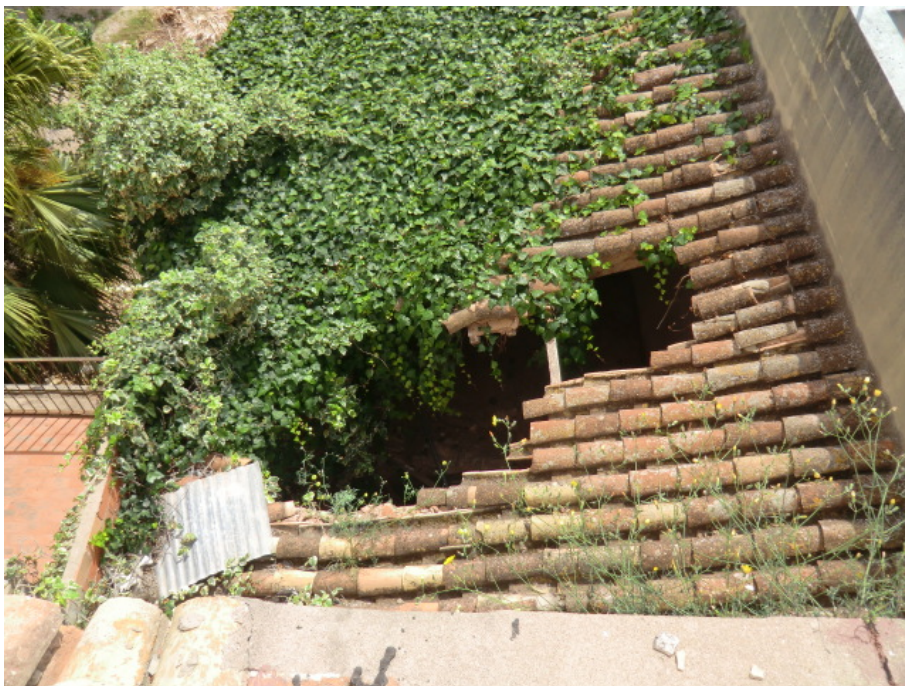
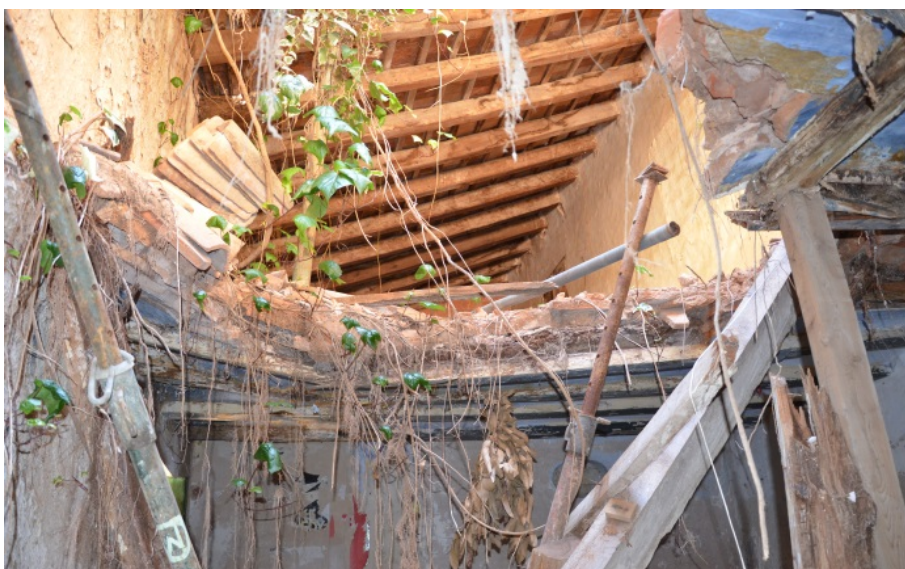
Edifici annex que serveix com a Magatzem.

Juntament amb la presència de vegetació en murs i entre les teules de coberta, que obstaculitzen el pas de l'aigua i poden produir la rotura dels elements de cobertura, provocant així filtracions d'aigua a l'interior, sent un indicador de la falta de manteniment de l'edifici.

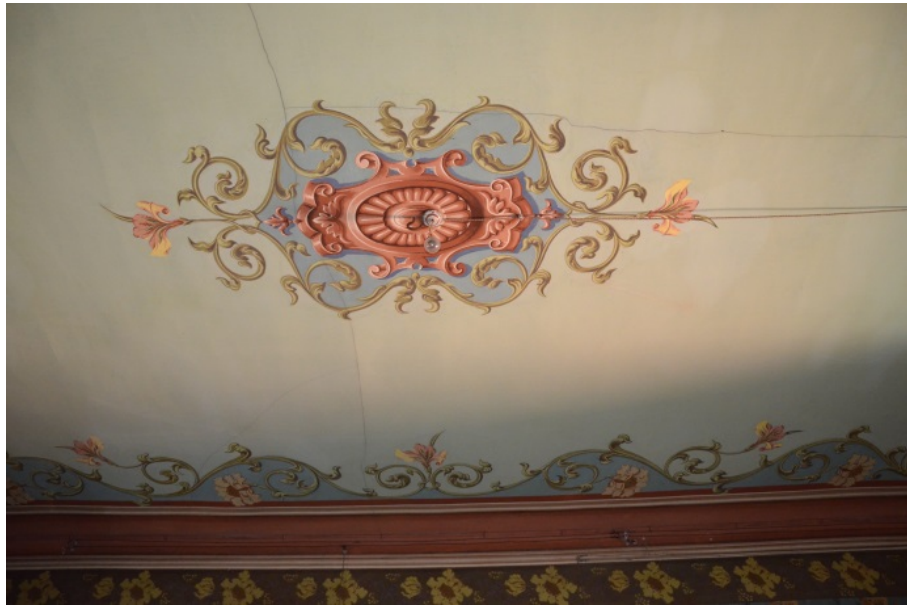
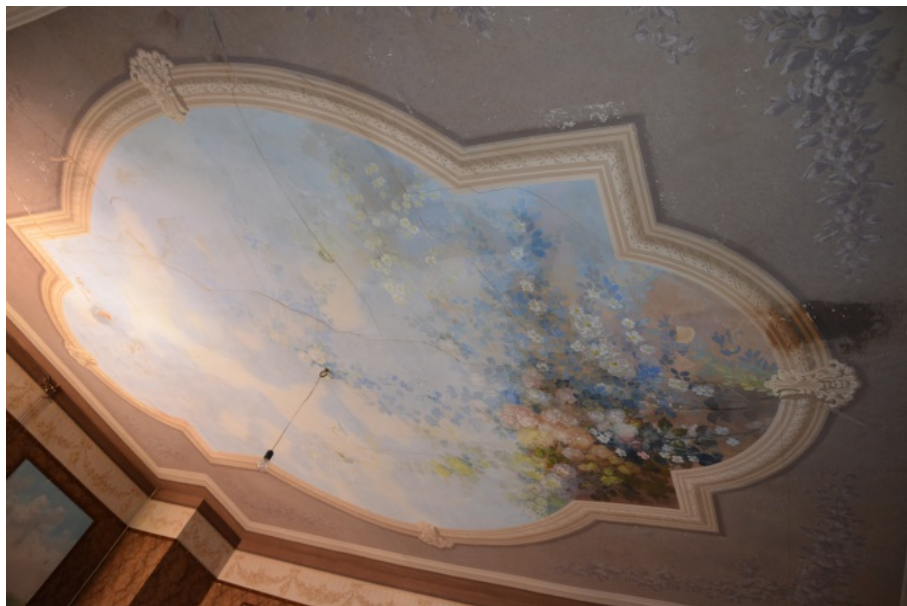
Forjat de Planta Primera

TIPUS DE LESIÓ: Fissures al cel ras.

Fissures al acabat d'escaiola del forjat de cel ras

L'escassa entitat de les fissures, es pot resoldre amb el rejuntat de les mateixes amb un material capaç d'absorbir les deformacions.

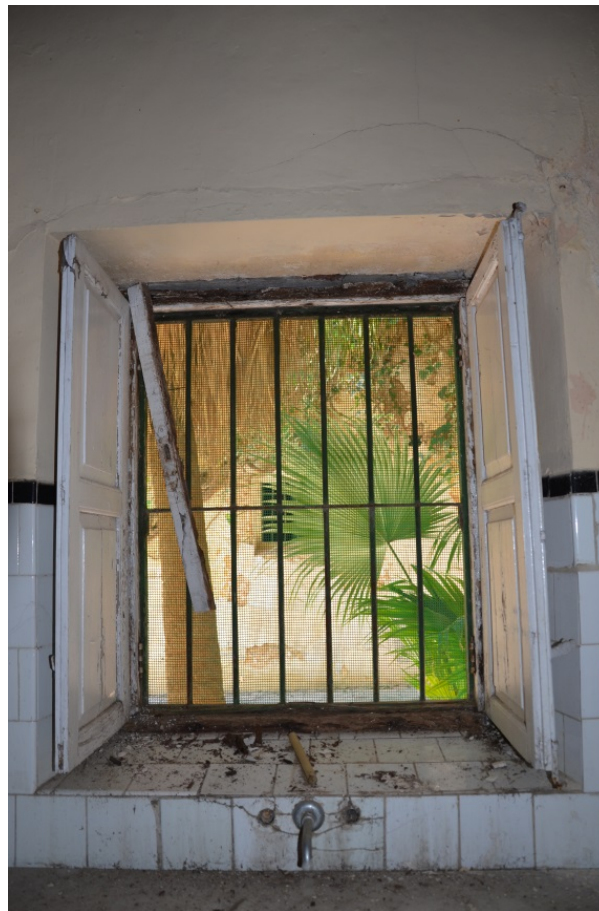
Fusteria massissa lacada per l'exterior.

Degradació de la fusta

L'acció dels diferents agents climàtics, afavoreixen l'aparició dels factors biòtics necessaris per a deteriorar la fusta, produint la pèrdua de material.
