# RECUPERACIÓN PREVENTIVA Y RESTABLECIMIENTO FORMAL. EL CASO DE LA BALAUSTRADA PÉTREA UBICADA EN EL PATIO INTERIOR DEL PALACIO DE LA DUQUESA DE ALMODÓVAR, ONTINYENT (VALENCIA)

Xavier Mas-Barberà, Sofia Martínez Hurtado<sup>1</sup>, Stephan Kröner e Ignasi Gironés-Sarrió

Instituto Universitario de Restauración del Patrimonio de la Universitat Politècnica de València

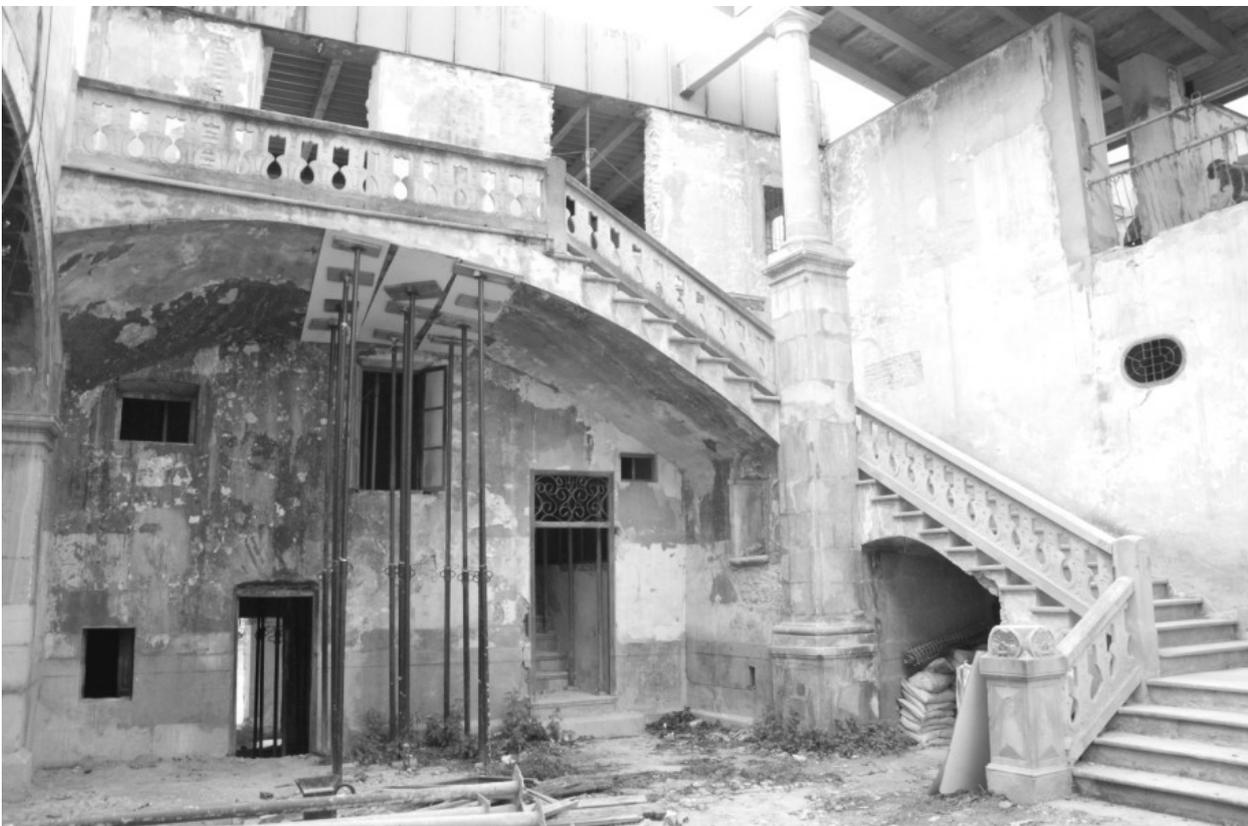
Concretamente, uno de los elementos característicos de este palacete está situado en el patio interior y permite el acceso a las estancias superiores (Figura 4). Se trata de una balaustrada calada tallada en piedra “del terreno”, una biocalcareníta (caliza arenosa con fósiles) de color beige claro. La escalera arranca desde el suelo del patio y recorre cuatro tramos ascendentemente hasta dar acceso al primer piso. Supeditada a ésta, se distingue la baranda o balaustrada objeto de intervención que está compuesta por el pasamano, los balaustres corridos en la parte central y el zócalo. Asimismo, la balaustrada queda articulada a través de estos cuatro tramos y separados entre

Figura 4. Vista general de la balaustrada pétreo ubicada en el patio interior del Palacio de la Duquesa de Almodóvar, Ontinyent (Valencia). Obsérvese los cuatro tramos que conforman el conjunto de la balaustrada y, a su vez, las diferentes partes, el pasamano, cuerpo central balaustrado, zócalo y pilares.
