**Proyecto Final de Grado, Conservación del Patrimonio.**

**Restauro Chiesa di San Salvatore, Sant Angelo in Pontano.**

Grado en Arquitectura Técnica, Beca Erasmus Ancona (Italia).

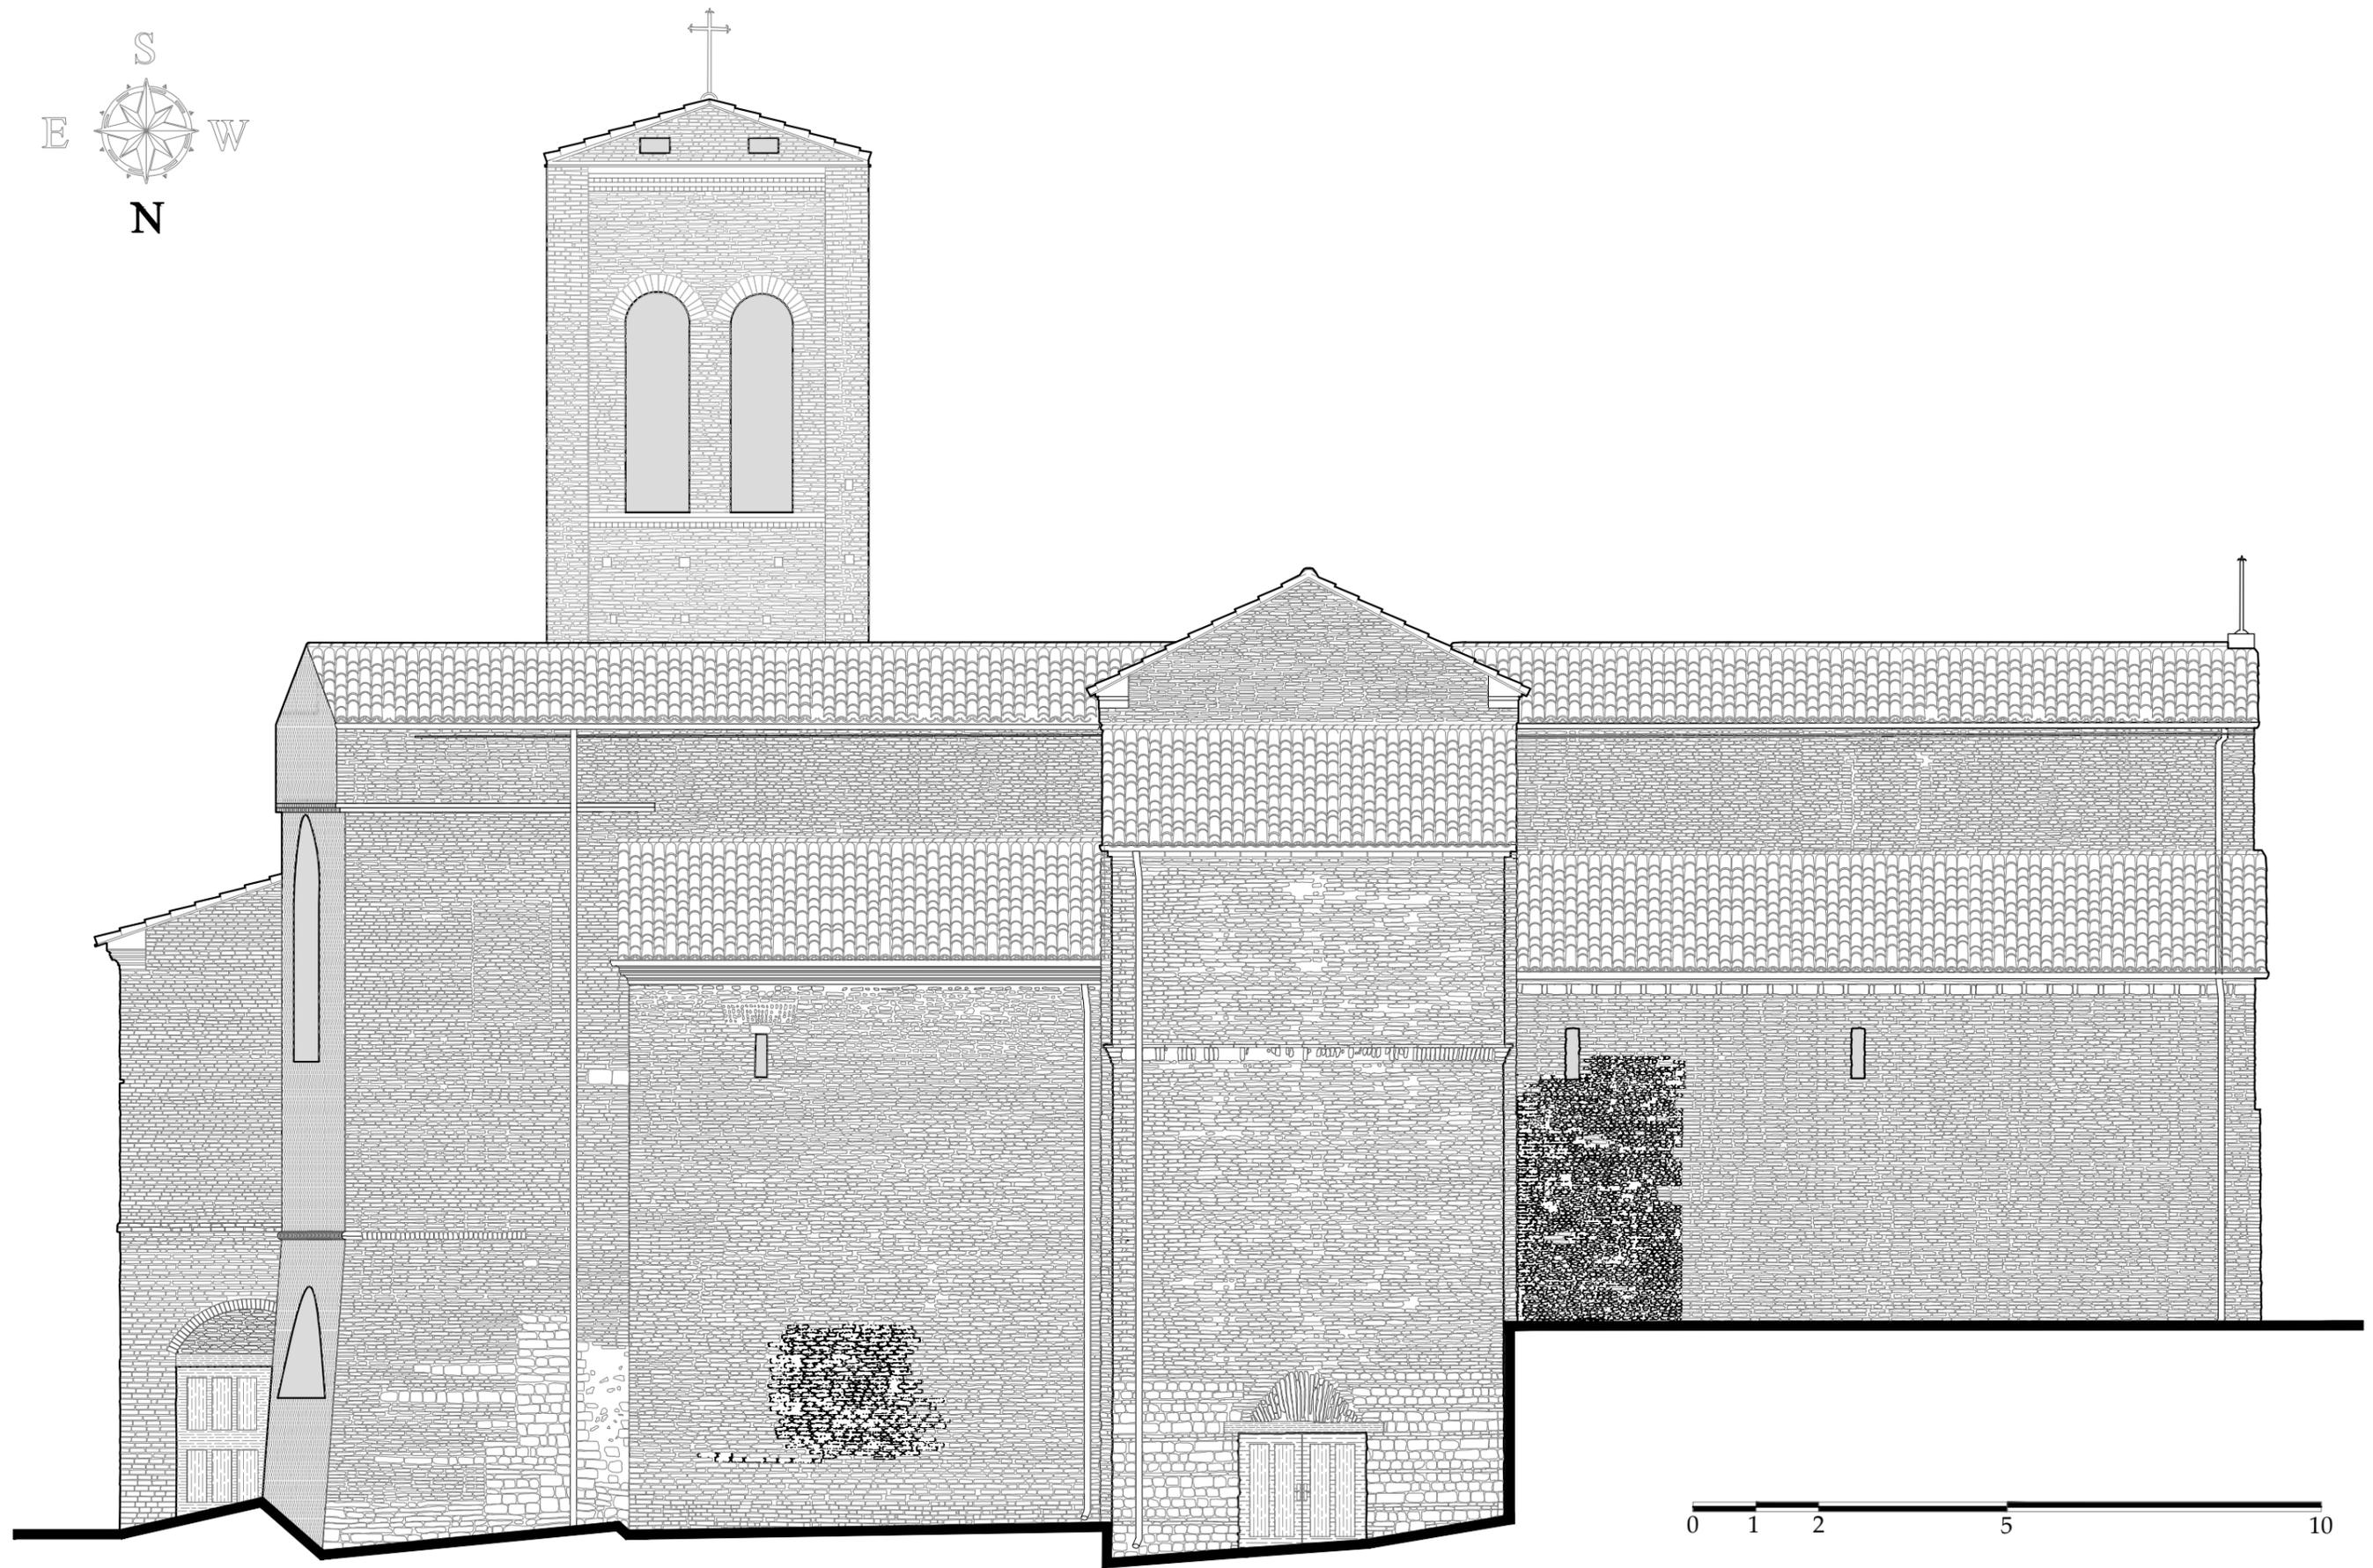
PLANO  
5

DEGRADO SUR

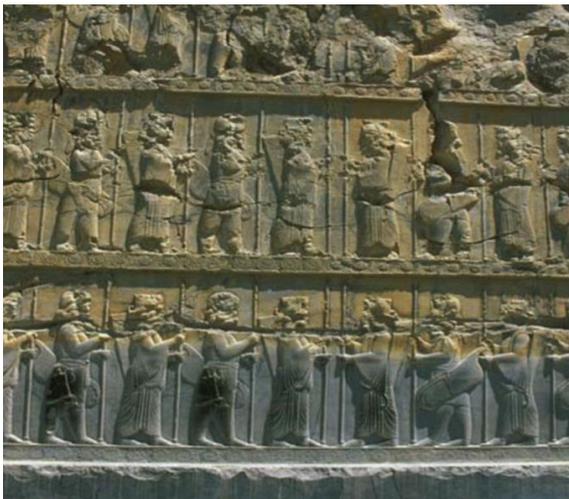
Piedra

### C.1 Decoloración:

Un cambio o variación natural de los componentes del material y por lo tanto de los parámetros que definen el color. Se extiende en general a todo el material de que se trate, si la alteración se manifiesta de una manera localizada es preferible utilizar el término mancha.

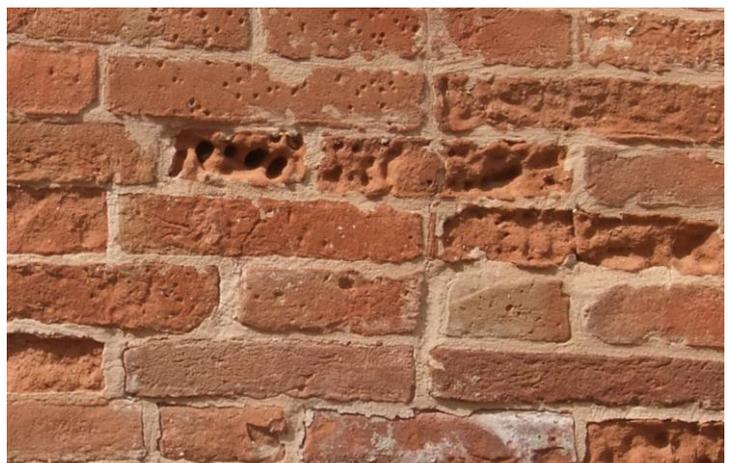
### C.2 Alveolización:

Presencia de cavidades de tamaño y forma variables, llamados alvéolos, a menudo interconectados, y con una distribución no uniforme.

Material cerámico situado en  
la fachada Sur de la iglesia de  
San Salvatore

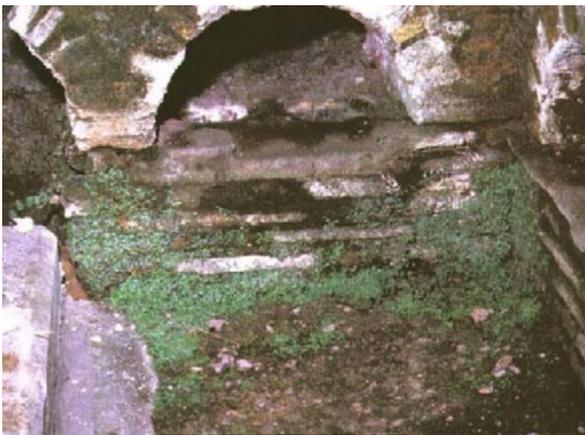
Materiales diversos

### C.4 Colonización biológica:

La presencia macroscópicamente detectable de micro y / o macro-organismos (algas, hongos, líquenes, musgos, plantas superiores).

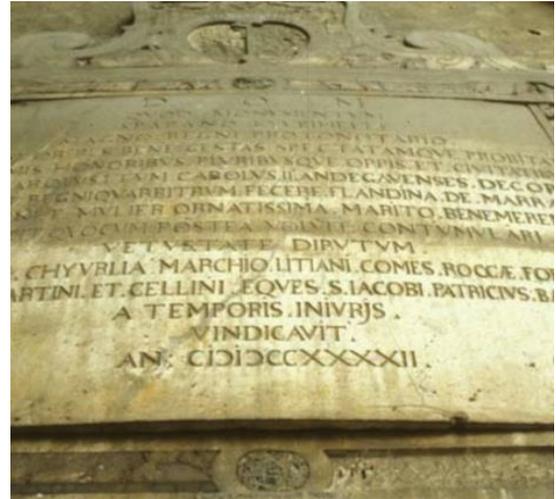
Piedra

### C.6 Deformación:

Cambio en la forma que afecta a todo el espesor del material.

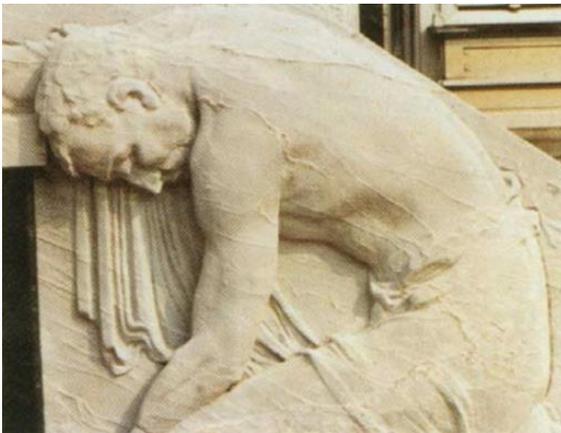
Piedra

### C.7 Degradación diferencial

La pérdida de material de la superficie que pone de relieve la heterogeneidad de la textura y la estructura.

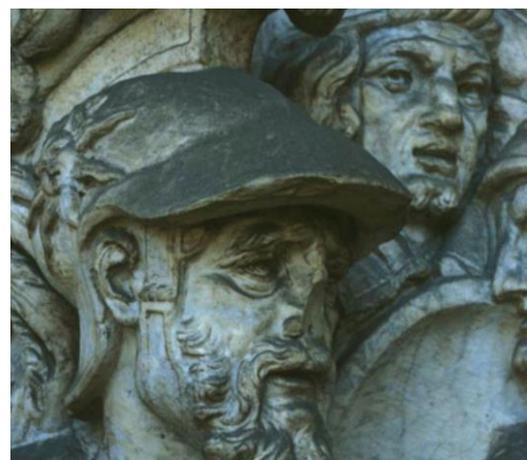
Piedra

La acumulación de materiales extraños de diversos tipos, tales como el polvo, el suelo, guano, etc. Tiene espesor variable, generalmente falta de consistencia y una mala adherencia al material subyacente.

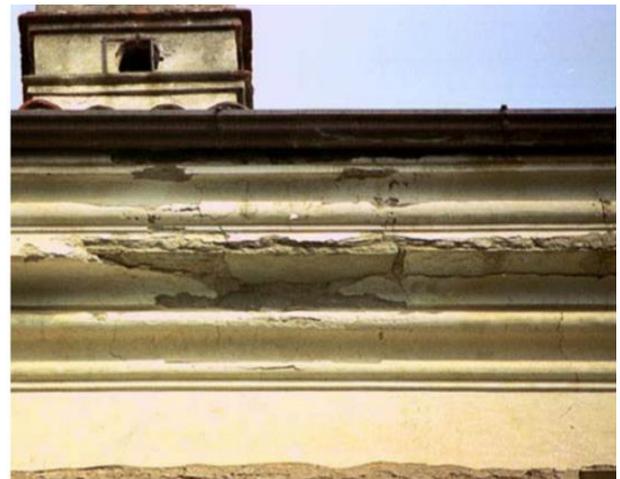
Yeso

C.10 Discontinuidad entre las capas de un yeso, tanto entre sí y con respecto al sustrato, que es un preludio, en general, la caída de las propias capas.

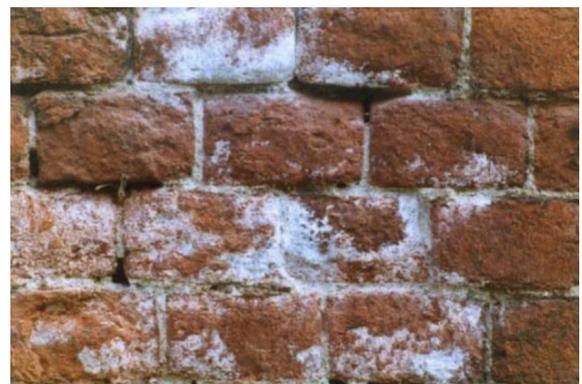
Material cerámico

Se denominan Eflorescencias a los cristales de sales, generalmente de color blanco, que se depositan en la superficie de ladrillos, tejas y pisos cerámicos o de hormigón. Algunas sales solubles en agua pueden ser transportadas por

capilaridad a través de los materiales porosos y ser depositadas en su superficie cuando se evapora el agua por efecto de los rayos solares y/o del aire.

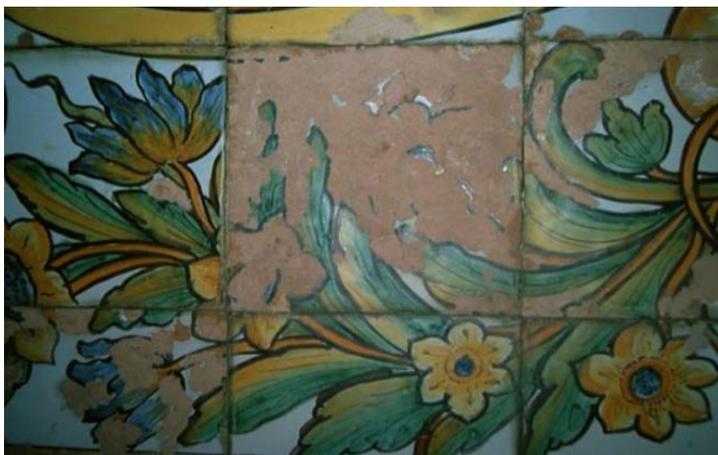
Material cerámico

La eliminación de material de la superficie debido a los procesos de diferente naturaleza. Las causas pueden influir en el uso de los términos erosión por abrasión o erosión corrosión (causas mecánicas), la erosión de la corrosión (causas químicas), desgaste de la erosión (causas antropogénicas).

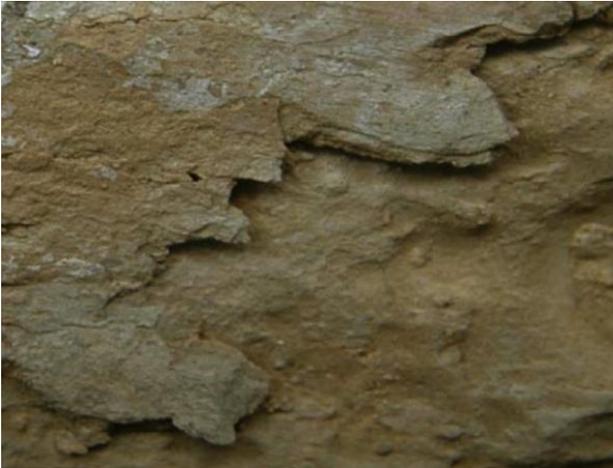
Piedra

C.13 Exfoliación: Formación de una o más porciones laminares, de espesor muy reducido y subparalela entre ellos, dichas capas.

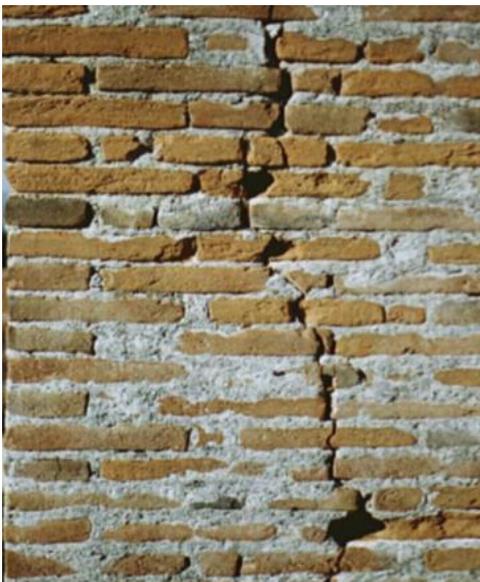
Material cerámico

Degradación que se manifiesta con la discontinuidad en el material pudiendo provocar el desprendimiento de algunas de sus partes.

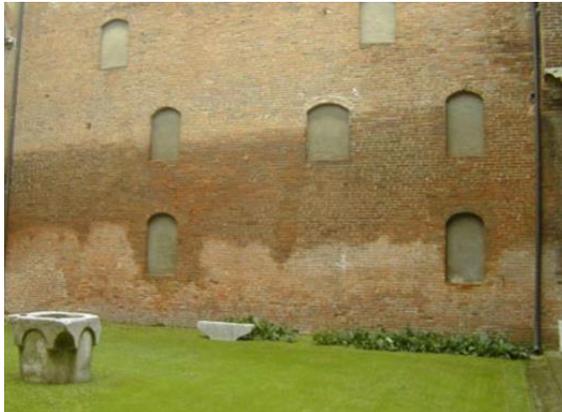
Material cerámico

Límite de migración de agua que se manifiesta por la formación de eflorescencias y / o pérdida de material. En general, se acompaña de cambios en la saturación de color en el área debajo.

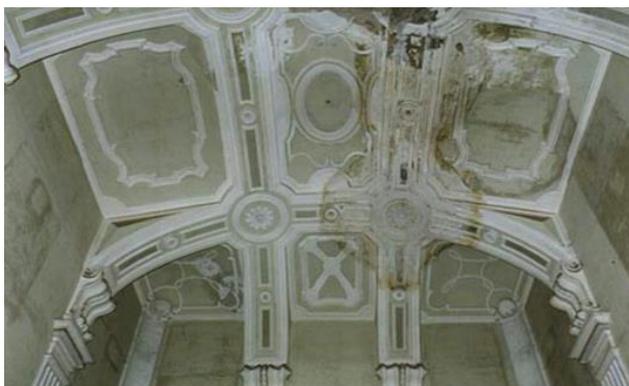
Material cerámico

Variación cromática de la superficie localizada, correlacionado tanto a la presencia de ciertos componentes del material natural (concentración de la pirita en el mármol) tanto a la presencia de materiales extraños (agua, productos de oxidación de los materiales metálicos, materiales orgánicos, pinturas, por ejemplo, microorganismos).

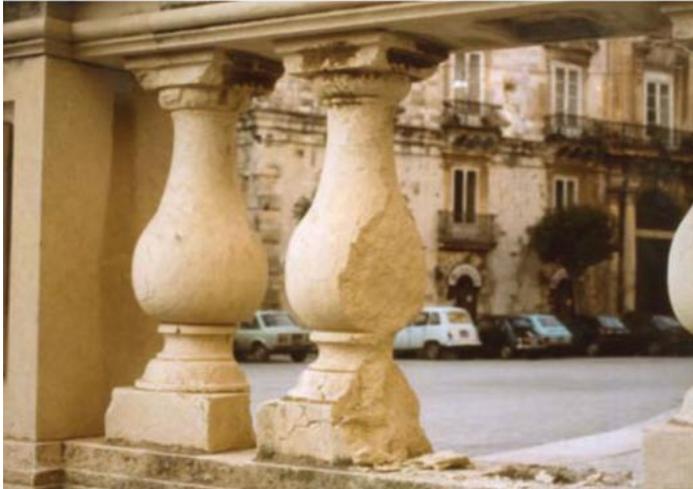
Piedra

Caída y pérdida de piezas. El término se utiliza cuando esta forma de degradación no es describible con otros artículos en el léxico.

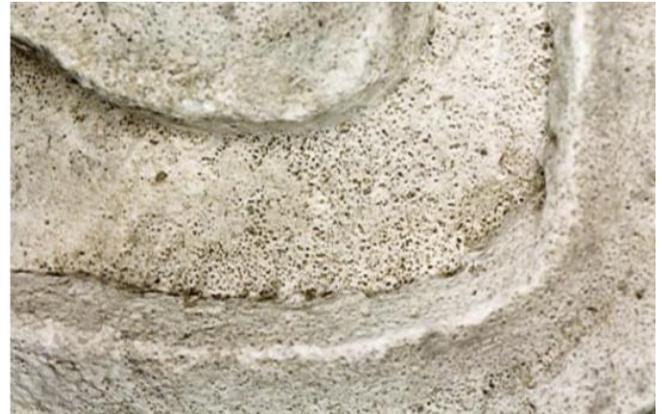
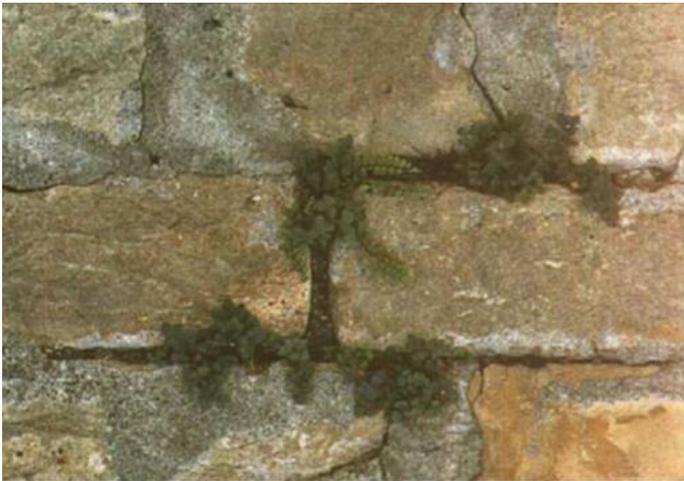
Mortero

Formación de agujeros ciegos, y más densos. Los orificios han tendido a forma semiesférica con un diámetro máximo de unos pocos milímetros.

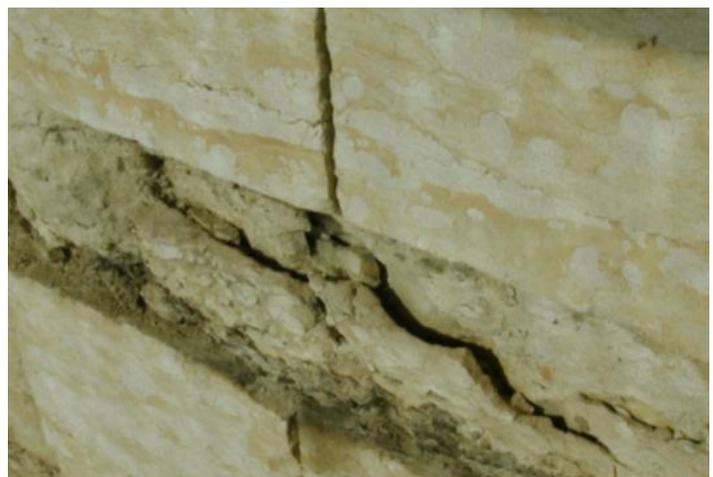
Piedra

Presencia de piezas de forma irregular, espesor consistente y no uniforme, como escamas, generalmente en correspondencia de soluciones de continuidad del material original.

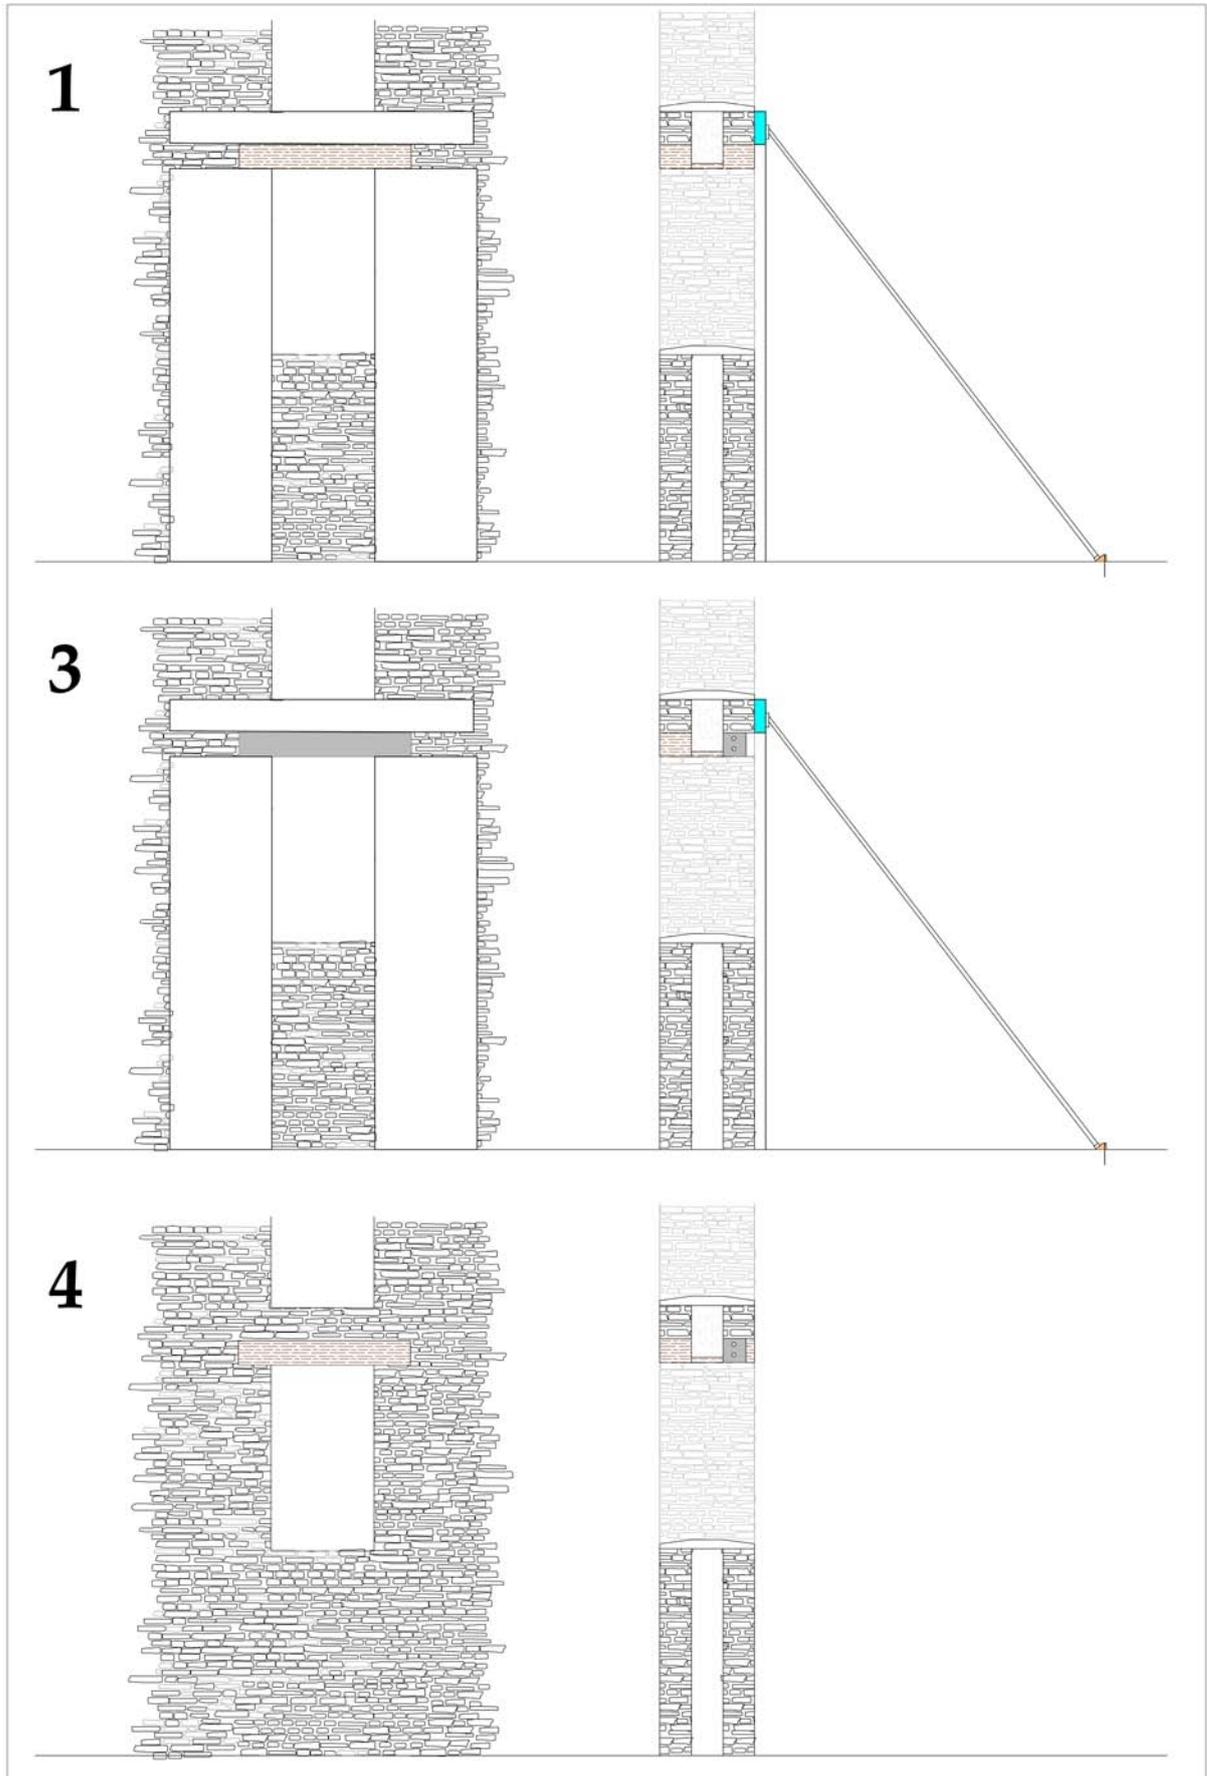
2

Como se puede observar en la fotografía los dinteles de madera no se encuentran en estado óptimo en el caso de la foto superior podemos observar el dintel de la fachada Sur que presenta un gran deterioro. Los grados de degrado varian y con ello también sus consecuencias como veremos a continuación.

El deterioro de la madera expuesta a la intemperie es muy lento y la pérdida de madera es muy pequeña, varía en función del clima, la especie y la orientación. El dintel situado en la fachada Sur es el más degradado.

En este caso el deterioro es tal que para recuperar la estabilidad estructural del dintel debemos realizar una sustitución del mismo. La propuesta es la utilización de hormigón armado, respetando ante todo la estética del acabado.

1. Apuntalado. Aseguramos la estabilidad de la hoja exterior del muro mediante el apuntalado de la zona colindante.
2. Retirada del dintel de madera afectado.
3. Realizamos dintel de hormigón armado.
4. Una vez endurecido el hormigón, colocamos acabado de madera

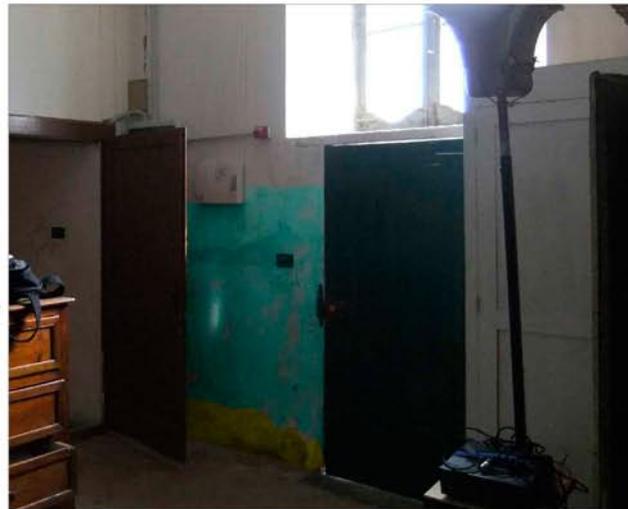
Como vemos en la imagen, encontramos presencia de humedades casi secas y desconchamientos en la parte inferior del intradós del muro de fachada (sombreado en amarillo). En la parte superior encontramos numerosas manchas secas de humedades que no han llegado ha provocar el desconchamiento de la pintura.

Aplicación en este caso de líquido hidrófugo de la casa Sika "Igol Infiltración". Proceso:

Para las humedades por infiltración se deberá de realizar el relleno con mortero de todas las juntas y mejorar así la hoja externa del muro consiguiendo disminuir la infiltración del agua de lluvia ... Este proceso queda detallado en el apartado de restauración de fachada de esta tesis.

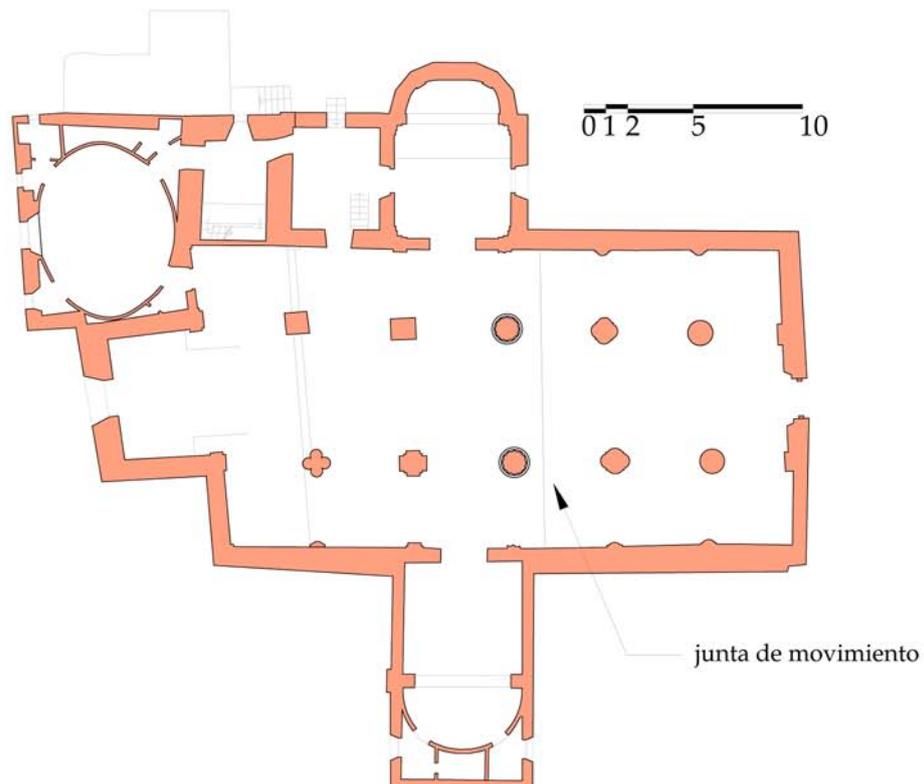
**TIPO DE LESIÓN** Grietas en pavimento

Como podemos observar el pavimento de la nave central y laterales presenta importantes grietas y fisuras que recorren las 3 naves. El pavimento se colocó en una reforma que data de 1949, el material utilizado fue mármol travertino de no muy buena calidad quizás por la escasez económica de aquella época. Esta mala calidad del pavimento a provocado un veloz deterioro mecánico como también podemos observar en la imagen de la parte inferior, donde se denotan picaduras en el mármol.

1. Dilataciones térmicas, que han provocado tensiones internas, provocando así la aparición de grietas.
2. Defecto constructivo, según la normativa española del Código Técnico de la Edificación SE F, se deben de colocar juntas de dilatación ha una distancia considerada según la naturaleza del pavimento. En nuestro caso 30 metros para plantas simétricas o la mitad para plantas con forma de L o U.

Según el Código Técnico de la Edificación en el documento básico de Seguridad Estructural Fábricas la distancia correcta para plantas rectangulares o con formas simétricas es de 30 m para piedras naturales pero en esta iglesia con una distancia longitudinal de 25 m han aparecido grietas.

Solucionaremos el problema con la colocación de una junta de movimiento para permitir dilataciones térmicas y por humedad, fluencia y retracción, las deformaciones por flexión y los efectos de las tensiones internas producidas por cargas verticales o laterales, sin que la fábrica sufra daños.

1. Proyectamos donde queremos exactamente la junta de movimiento del pavimento.
2. Realizamos el corte de las piezas para dejar el espacio suficiente para nuestra junta.
3. Sellamos la junta con material elástico.
4. Reponemos las piezas que se han fracturado

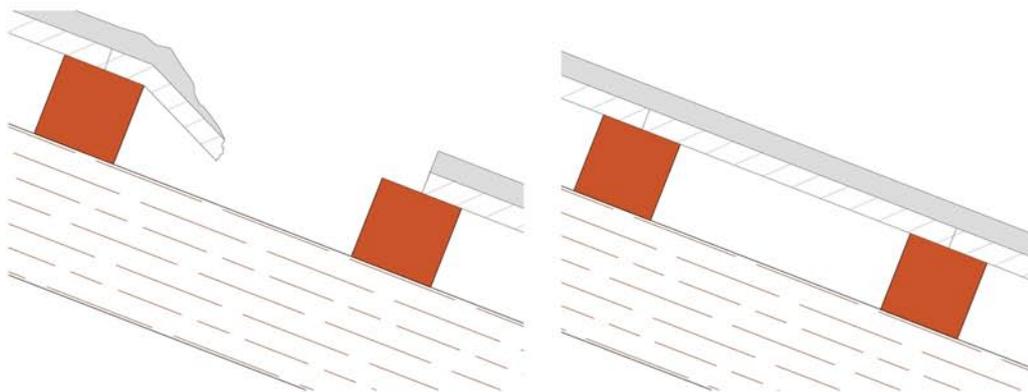
En las imágenes tenemos un ejemplo del estado de las tejas de nuestra iglesia menos las situadas sobre la nave central que después de la reforma se mejoró su estado. En las imágenes tenemos las tejas de la cubierta inclinada de la nave lateral situada al sur y también de la cubierta de la entrada a la sacristía. Las lesiones existentes son varias:

1. Rotura de piezas, patina biológica, eflorescencias, etc.
2. Presencia de vegetación.
3. Irregularidades en el plano inclinado que forma el elemento de asiento.
4. Aparición de humedades como consecuencia del mal funcionamiento de la cubierta.
5. Mal estado del alero superior.
6. La traba de las tejas no es la correcta.

1. Retiramos la vegetación que ha aflorado en la cubierta.
2. Retiramos las piezas rotas, las piezas de zonas con falta de traba y la de las zonas donde existe una pendiente irregular. Habrá en zonas de la cubierta que prácticamente tendremos que retirar toda la teja curva ya que todo el paño se encuentra en mal estado.
3. Realizamos la reparación del elemento de asiento formado por los bardos cerámicos y la capa de compresión, sustituyendo los bardos rotos y reparando la capa de compresión creando así un plano de asiento continuo y estable.

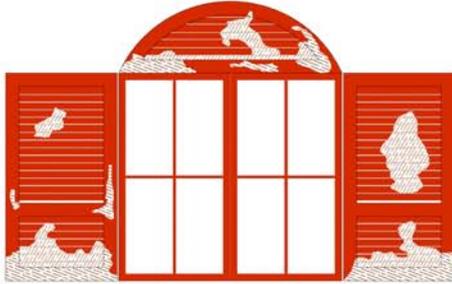
1. Estado inicial de carpintería

1. Falta de mantenimiento, la madera es un material que pese a sus cualidades necesita un mantenimiento mediante la aplicación de protectores superficiales.
2. Factores meteorológicos, la madera que se expone de manera directa o indirecta al exterior se expone a un degrado potenciado por la lluvia, heladas... y el sol.
3. Acciones mecánicas como mal uso, actos vandálicos ...

A. Para las carpinterías que se pueden recuperar realizaremos:

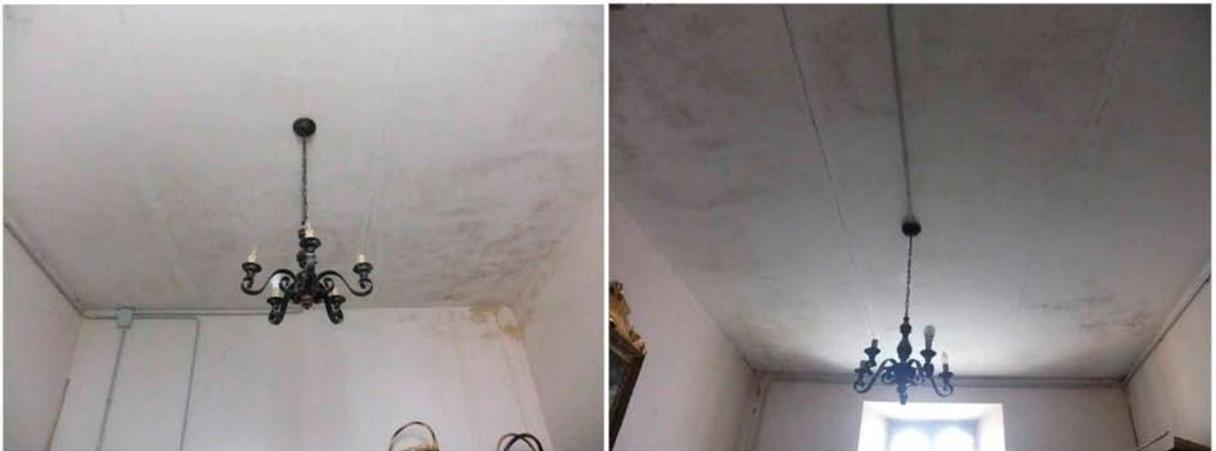
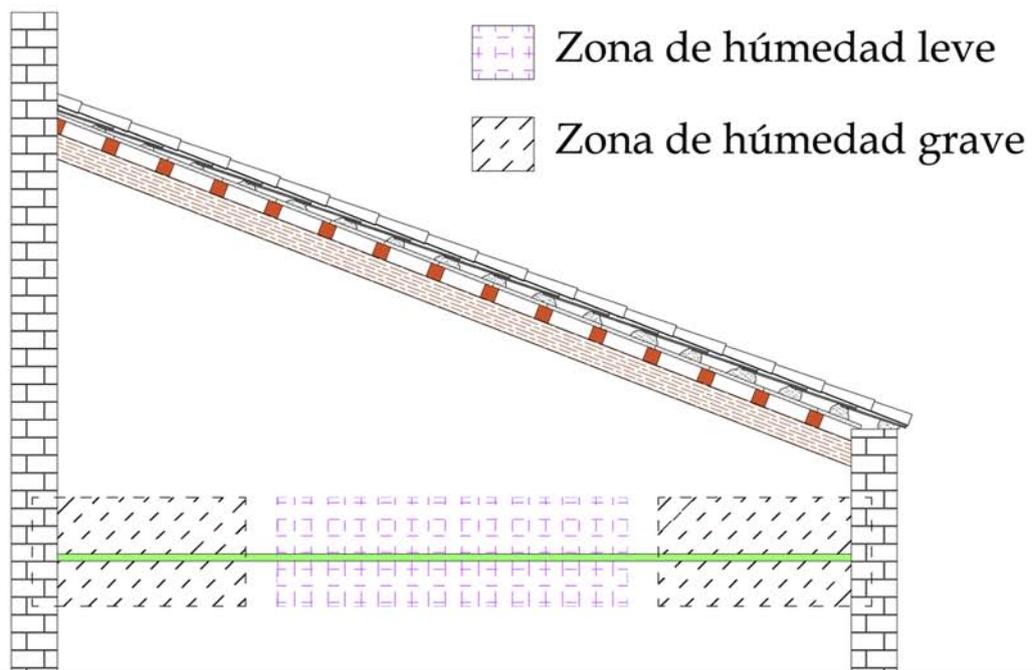
LOCALIZACIÓN Entrada a la sacristía

Como vemos en las imágenes encontramos humedades de forma continua en todo el falso techo de esta dependencia. Se puede observar una presencia mayor en el encuentro con la fachada y el muro que delimita esta dependencia con las naves principales

También aplicaremos un producto hidrofugante al encuentro de la cubierta con el muro para frenar el paso de las infiltraciones.
