TRABAJO DE FIN DE MASTER:

**“ANÁLISIS HISTÓRICO- CONSTRUCTIVO Y RESTAURACIÓN DEL SANTUARIO DE LA VIRGEN DE COCHARCAS -
APURIMAC – PERÚ”**

AUTORA: URIETA DEL CARMEN CHIHUANTITO GIBAJA

MÁSTER OFICIAL EN CONSERVACIÓN DEL PATRIMONIO ARQUITECTONICO- UNIVERSIDAD POLITECNICA DE VALENCIA

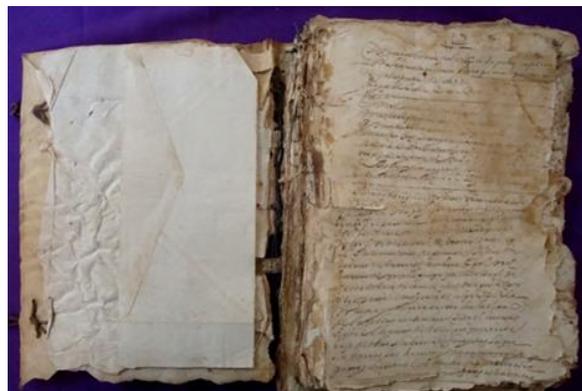
IMAGEN 9

Imagen 9: Estado en el que se encuentra el Legajo o libro N°8, del año de 1680, perteneciente al Santuario de la Virgen de Cocharcas.

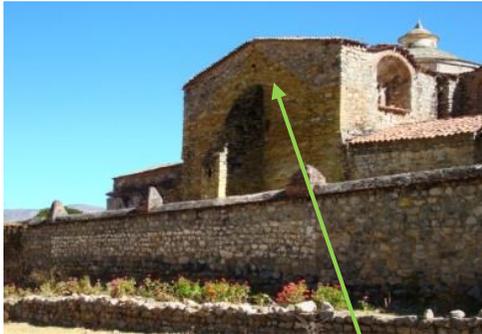
IMAGEN 11

Se aprecia en la parte externa del muro testero, inclusive con piedra de color ocre amarillo notándose la base original del muro testero y altura de los muros portantes del primer templo.

Imagen 11: Lienzo del sector norte del Santuario de la Virgen de Cocharcas; Fuente: propia.

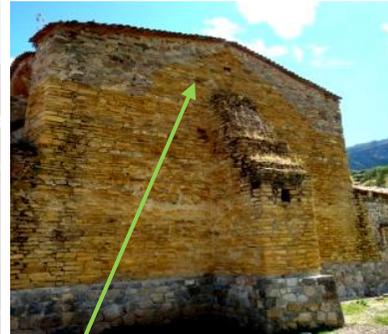
IMAGEN 12

Imagen 12: Lienzo del muro testero, del Santuario de la Virgen de Cocharcas; Fuente: propia

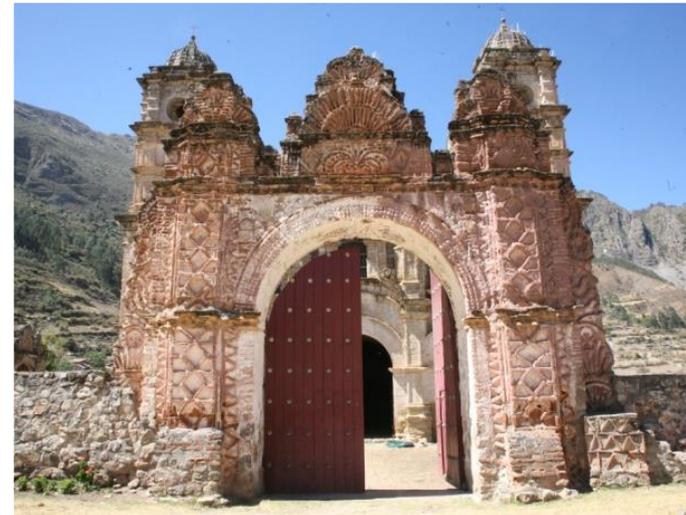
IMAGEN 23

En la portada lateral (sector del evangelio), presenta un diseño similar al de la portada principal con la diferencia de presentar un óculo ciego.

Imagen 23: Portada y barda perimetral del acceso principal, sector oeste, del Santuario de la Virgen de Cochcarcas; Fuente: propia.

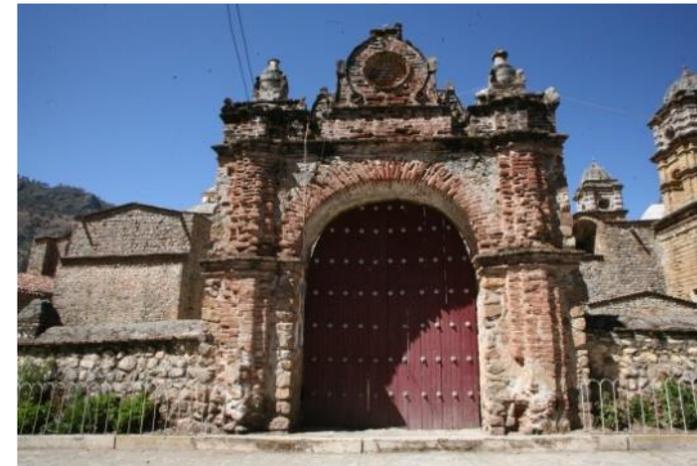
IMAGEN 24

Las puertas de acceso para ambas portadas son de madera con sus respectivas bulas de madera, soportadas con bisagras.

Imagen 24: Portada y barda perimetral del acceso secundario, sector norte, del Santuario de la Virgen de Cochcarcas; Fuente: propia.

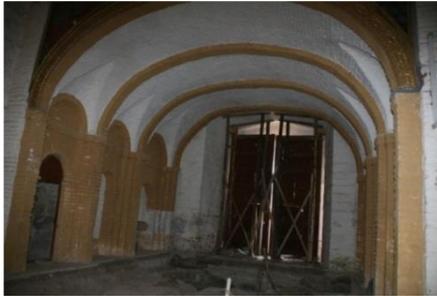
IMAGEN 29

El piso es de ladrillos pasteleros vitrificado, y en el sector del zócalo acceso principal presenta pintura mural, que ha sido enlucido recientemente con lechadas de cal y pigmentos de color ocre, la bóveda de ladrillo se encuentra con un revoque final reciente. El arco carpanel se encuentra revestido de marquería dorada y pintura mural los costados.

Imagen 29: Interior de la iglesia vista general del sector del sotocoro, del Santuario de la Virgen de Cochcarcas; Fuente: propia.

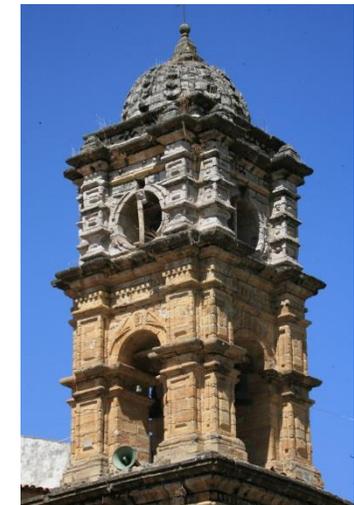
IMAGEN 43

Se puede observar en la vista lateral del cubo de torre izquierdo que presenta dos fisuras que se inician en el arco de medio punto del campanario y que termina en el óculo, las cornisas han sufrido fracturas, el acceso a esta torre ha sido limitado. La cubierta abovedada de la torre se encuentra en mal estado de conservación toda su superficie.

Imagen 43: Exterior de la iglesia vista general del lienzo del sector oeste, detalle de la torre Cusco, del Santuario de la Virgen de Cochcarcas; Fuente: propia.

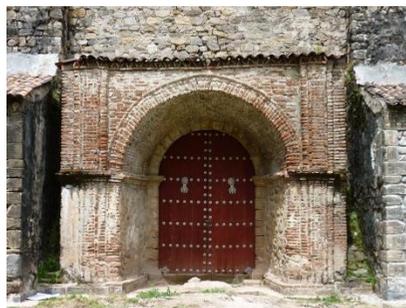
IMAGEN 45

La portada lateral construida en ladrillo compuesta por una bóveda de cañón apoyada en los contrafuertes laterales, conformadas por pilastras. Entre la portada y los contrafuertes existe una pequeña separación de 30 cm. que no tiene cobertura, se observa que las gárgolas han sido sustituidas por canaletas de zinc. El portón de acceso es de madera con adornos de bulas y dos aldabones con cabeza de león.

Imagen 45: Exterior de la iglesia vista general del lienzo del sector norte, detalle del acceso secundario ubicado en el muro del evangelio, del Santuario de la Virgen de Cochcarcas; Fuente: propia.

Las portadas laterales de acceso fueron intervenidas restituyendo los materiales (Ladrillo macizo), que se encontraba en mal estado, fisurado y erosionado, con materiales de las mismas características al original, para ello se registró y reticó todos los paramentos intervenidos, se cerchó los dos vanos de acceso ya que uno es un arco de medio punto y el otro un arco carpanel, ambos de ladrillo asentados en rosca, se intervino la bóveda liberando la cubierta de teja, y se registró el pandeamiento y grietas que había sufrido por el paso de los años esta estructura por lo que se procedió a realizar trabajos de cosido de la bóveda y la liberación del sector de la clave para devolverle su alineamiento, se colocó un refuerzo estructural (Malla de hierro corrugado con fierros de $\frac{1}{2}''$ y $\frac{1}{4}''$, los cuales fueron recubiertos con pintura anticorrosiva para evitar el deterioro de la estructura en contacto con la cal.) Se procedió a restituir la argamasa de la cubierta para luego restituir el ladrillo pastadero tradicional.

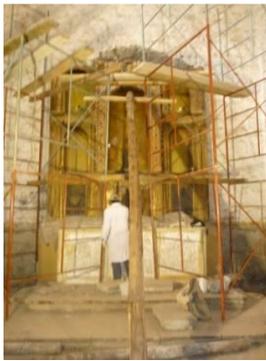
IMAGEN 63

Imagen 63: Transepto sector sur, estado actual, Santuario de la Virgen de Cocharcas; Fuente: propia.

En el sector del muro de la epístola se encuentra la Capilla de San José Glorioso, área donde se realizó recalce de cimientos, consolidación de sobrecimientos, consolidación y cosido de grietas y fisuras del muro hasta el nivel de la cornisa, estos trabajos se realizaron por ambos frentes hasta llegar al núcleo del mismo para que no exista una separación entre mortero nuevo y mortero de intervenciones anteriores se inyectó mortero de cal: arena: cemento, al que se le denomina como lechada llegando hacia los resquicios menos accesibles, así mismo se retiró el sotabanco de adobe del retablo mayor por encontrarse en malas condiciones, por lo que el mismo elemento arquitectónico fue restituido en su totalidad desde la base, se desmontó el peldaño existente, en el proceso de recomposición del sotabanco se utilizó los adobes que se encontraban en buen estado de conservación y los que se encontraban deteriorados fueron restituidos por otros de similares características.

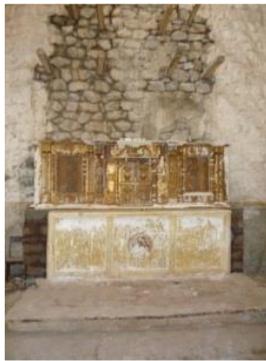
IMAGEN 64

Imagen 64: Interior transepto sector sur, desmontaje del retablo, Santuario de la Virgen de Cocharcas; Fuente: propia.

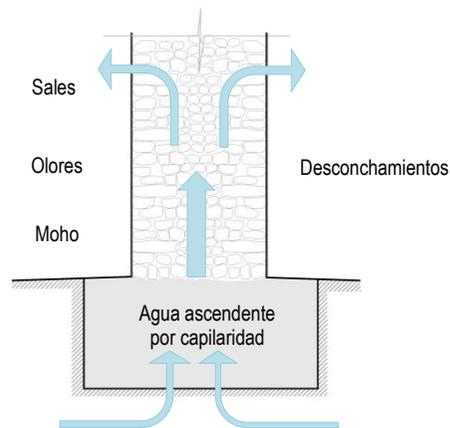
Muro degradado

Lesiones: Como consecuencia del fenómeno explicado, en el Santuario de la Virgen de Cocharcas, aparecen manchas importantes, especialmente en el sector del muro de pies. Esta mayor presencia en este sector puede deberse a que es aquí donde la iglesia se levanta a cota de la calle. Por el contrario de los otros sectores que el sobrecimiento se eleva, hecho que dificulta que la humedad capilar llegue a afectar a los muros de esa zona.

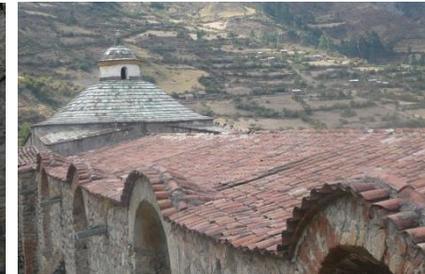
IMAGEN 98

Lesiones: La manifestación de estas lesiones se traduce en manchas provocadas por el agua filtrada por escorrentía cuando llueve, quedando estas zonas mojadas donde el paramento absorbe agua. En base la repercusión de esta lesión es prácticamente similar a la producida por las filtraciones por capilaridad, diferenciándose principalmente por las zonas de aparición, ahora repercuten en las zonas altas de los muros. Al igual que las explicadas en el apartado anterior, una vez secas, estas manchas producen desconchamientos en los revestimientos interiores.

Imagen 98: Registro de patología de humedad por filtración en cubierta, Santuario de la Virgen de Cocharcas; Fuente: propia.

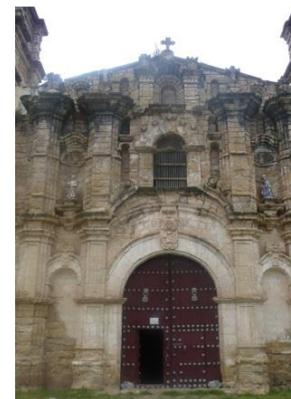
IMAGEN 100

Imagen 100: Registro de patología de suciedad en la portada principal, Santuario de la Virgen de Cocharcas; Fuente: propia.

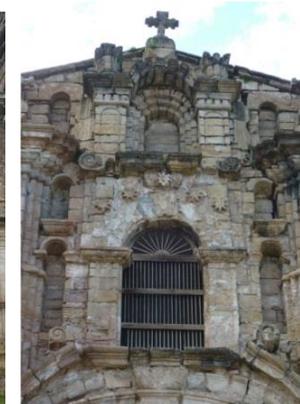
IMAGEN 101

Imagen 101: Registro de patología de suciedad en los elementos ornamentales de la portada principal, Santuario de la Virgen de Cocharcas; Fuente: propia.

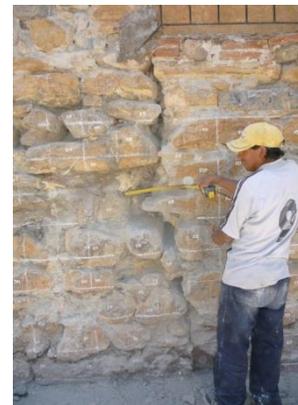
IMAGEN 102

Imagen 102: Registro de patologías mecánicas en el sector del baptisterio identificación de grietas, Santuario de la Virgen de Cocharcas; Fuente: propia.

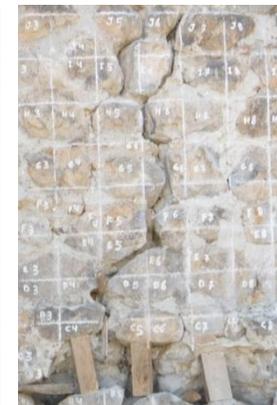
IMAGEN 103

Imagen 103: Registro de patologías mecánicas en el sector del transepto sector norte identificación de grietas, Santuario de la Virgen de Cocharcas; Fuente: propia.

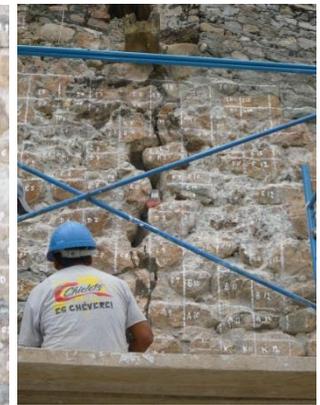
IMAGEN 104

Imagen 104: Registro de patologías mecánicas en el sector del transepto sector sur identificación de grietas, Santuario de la Virgen de Cocharcas; Fuente: propia.

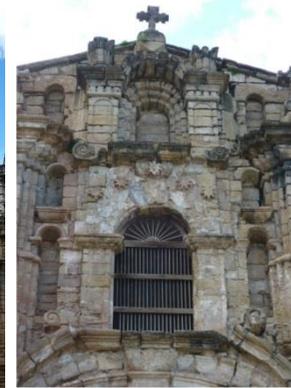
IMAGEN 106

Imagen 106: Registro de patologías químicas eflorescencias en los elementos decorativos de la portada principal, Santuario de la Virgen de Cocharcas; Fuente: propia.

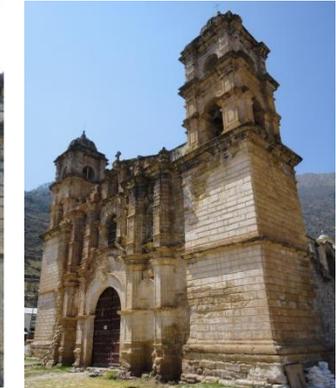
IMAGEN 107

Imagen 107: Registro de patologías químicas eflorescencias en la portada principal, Santuario de la Virgen de Cocharcas; Fuente: propia.

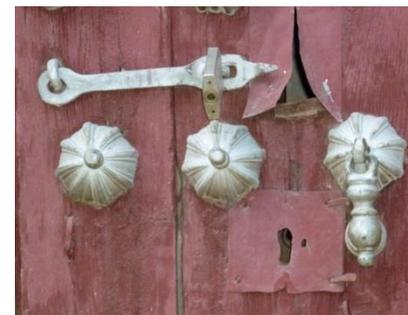
IMAGEN 128

Imagen 128: Detalle de llamador de puerta de acceso principal, Santuario de la Virgen de Cochcarcas; Fuente: propia.

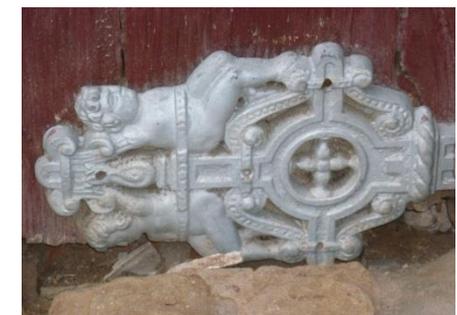
IMAGEN 129

Imagen 129: Detalle de repujo de hierro de la puerta de acceso secundaria, Santuario de la Virgen de Cochcarcas; Fuente: propia.
