Historia, construcción e intervenciones de la Iglesia de Santiago Apóstol de La Pobra de Vallbona

1- Objeto del trabajo, metodología, fases y recursos disponibles

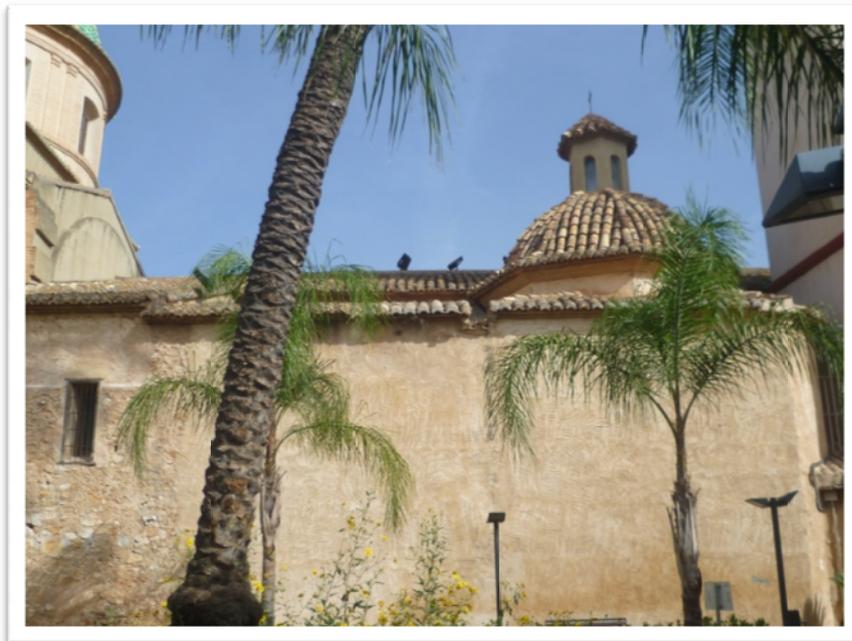
Fig.19.Cúpula de la capilla de la Virgen del Rosario, o de la Comunión construida en el barroco

Este espacio sufrió importantes desperfectos en el siglo XIX, por lo que hubo de ser adecentado y reconstruido en parte. Así, las decoraciones que hoy observamos, de corte más frío y sobrio, son una recreación decimonónica en la que las rocallas y muros se pintaron y empapelaron con papel pintado simulando granito otorgando un aspecto pétreo a las rocallas, fingiendo en los paramentos el remarcado de falsos sillares de piedra. Así se pretendía dar un empaque mayor a la Capilla de la Virgen del Rosario fingiendo que se trataba de una construcción en piedra.

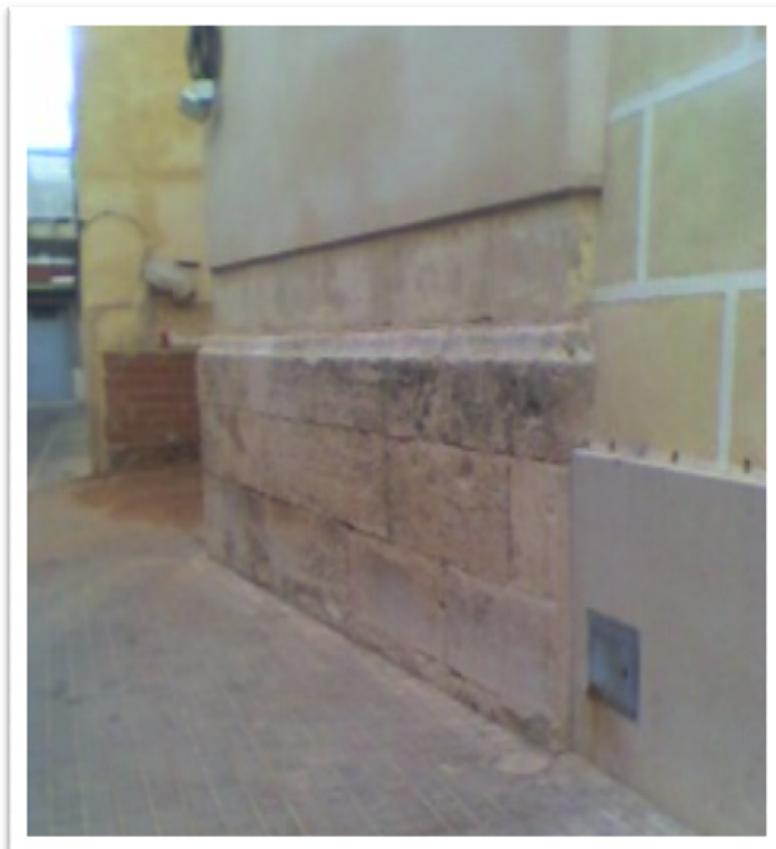
Los muros del basamento del campanario de la Iglesia Santiago Apóstol, siguen esta pauta, pero son mixtos, son de ladrillo cerámico macizo y mampostería, siendo el zócalo de asentamiento, tal y como se recomienda realizado con 3 hileras de sillares de diferentes longitudes, pero todos ellos con el mismo canto, entre 50-55 cm.

Fig. 26. Zócalo de sillares de la torre campanario

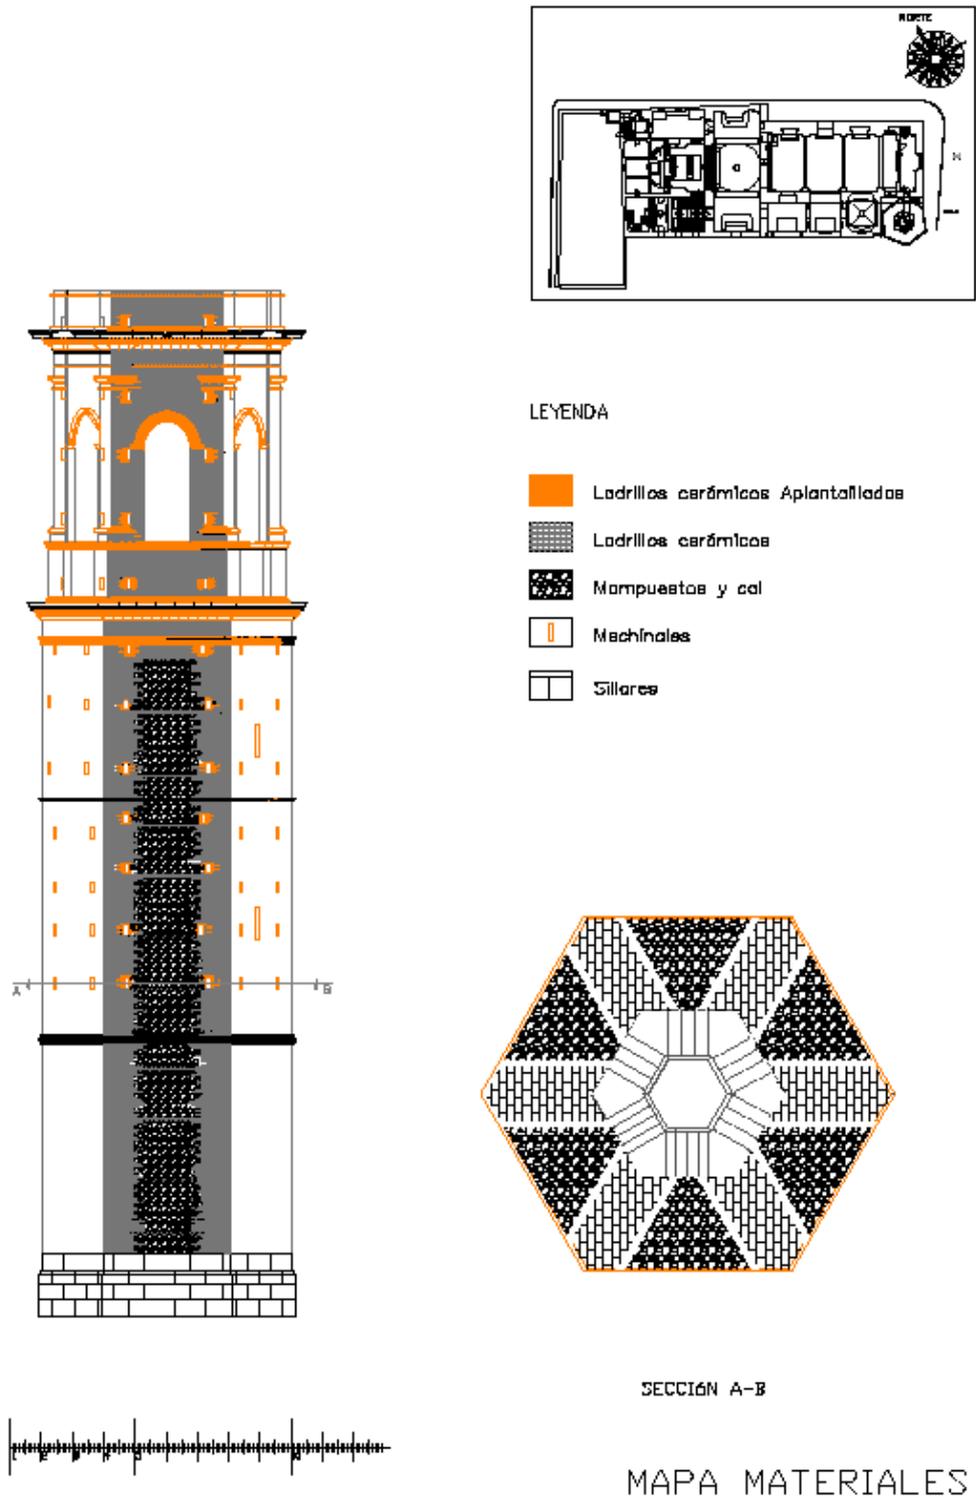
Fig. 27. Mapa de materiales de la torre. Alzado y sección

Los ladrillos cerámicos que se utilizan en los paños cuentan con un espesor entre 4-4,5 cm. y un largo de 30-31 cm., aunque podían ser más grandes o ser cortados conforme la necesidad. Las juntas suelen tener el mismo espesor que el canto del ladrillo cerámico y en algunos casos mayores. Por lo que quedaba claro que estos paramentos se realizaron para ser revestidos posteriormente.

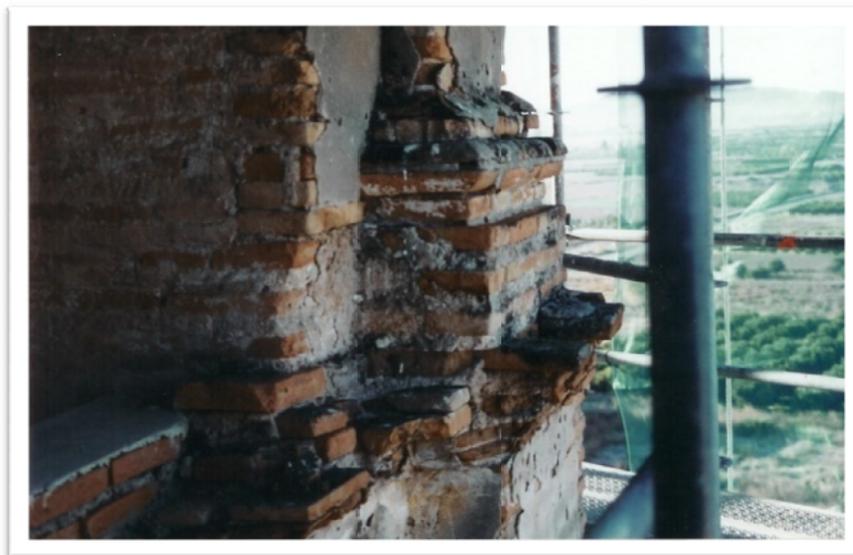
Se observa claramente que en los tramos de paramento vertical, cuya única función es la de crear un paramento liso vertical, las juntas del material de agarre son de considerable espesor, llegando a tener el mismo ancho que el ladrillo cerámico de 5 cm; en cambio, cuando el ladrillo cerámico debe de formar un elemento decorativo, una escocia, un toro, una imposta, la junta disminuye, estando prácticamente a hueso.

Fig.29. Detalle molduras cuerpo campanas

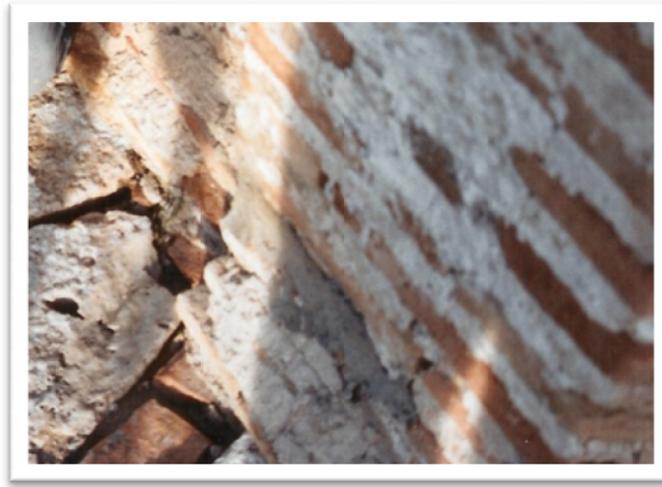
calidad, 30x14x3, llegando a ser el espesor del mortero de cal mayor que el espesor del ladrillo cerámico. Al igual que el basamento y el cuerpo de campanas se revestía con un recubrimiento de mortero de cal.

Fig.30. Detalle materiales del peto de coronación

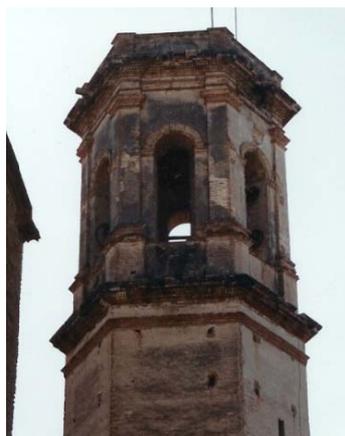
Puesto que en la torre que se está analizando no se ejecutó el remate, nos hace pensar, no que los aldeanos de la época quisieran desobedecer la advertencia dada por el arzobispo Aliaga, sino que al no haber suficientes recursos económicos se quedó sin rematar a la espera de un revulsivo económico, que al no llegar y la torre empezar a agrietarse y tener que colocar el anillo, se abandonó la idea del remate

Fig.31. Iglesia Santiago Apóstol sin remate

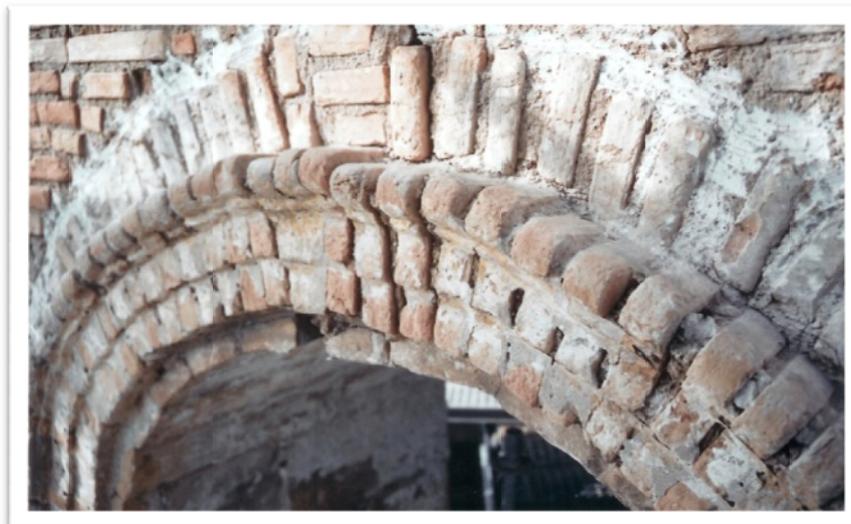
Al no colocar ningún refuerzo para neutralizar los efectos de las cargas sobre una bóveda tan elevada para asegurar su correcto comportamiento estructural, parece ser que aparecieron fisuras en los arcos de medio punto de la zona de campanas. Al colocar el anillo metálico y no terminar el campanario, no se ejecutó el remate, la estabilidad de la torre se aseguró hasta nuestros días, aunque el mortero en contacto con el hierro se fue desprendiendo con el tiempo, provocando la filtración de agua y la expansión por oxidación, con el consiguiente aumento de las grietas.

Fig.36. Detalle de los materiales de construcción arco de medio punto del cuerpo de campanas

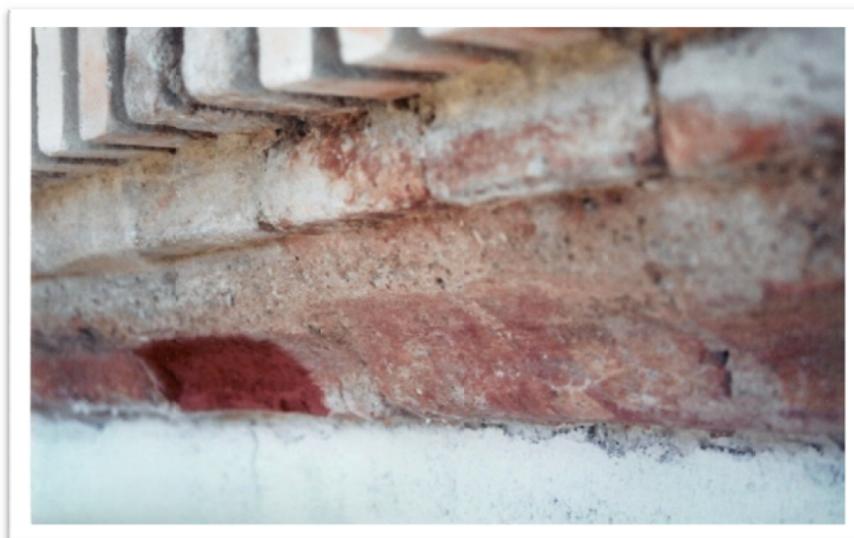
En cuanto a las molduras, en los sillares de piedra no se encontró ningún tipo de revestimiento, en cambio las que son ejecutadas con ladrillo cerámico, liso o aplanillado llevan un recubrimiento de pintura color almagra.

Fig.38. Restos de Policromía barroca en en las impostas de la torre campanario

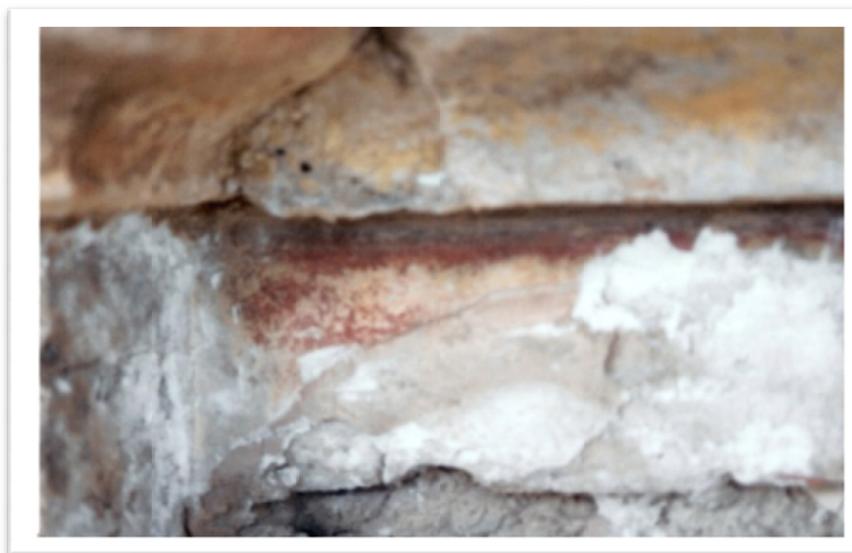
Una vez el andamiaje montado, se observó que había restos de policromía en las cornisas, en las impostas y en los arcos de medio punto del cuerpo de campanas, pero estaban tan deteriorados y el cuerpo de campanas con tanta suciedad que no se percibían desde la calle.

Fig. 39. Muestra de restos de lapolicromía de las cornisas de piedra

La capa base resultó ser una capa uniforme, compacta y continua, solo con materiales orgánicos, estando las capas de pintura ligeramente fracturadas aunque mantenían la cohesión y la discrepancia entre los estratos, si bien el estado de conservación del recubrimiento era muy malo puesto que se había perdido en casi la totalidad de la superficie y se encontraba la que quedaba ligeramente erosionada.

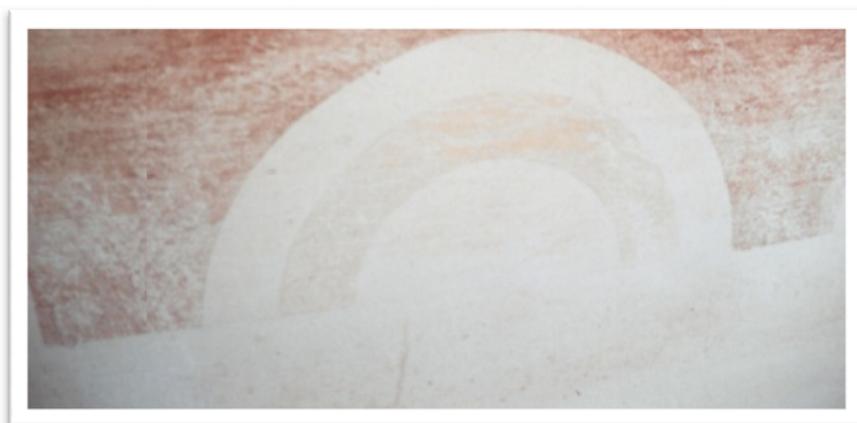
En el entablamento de paso entre el basamento y el cuerpo de campanas, se encontró en la fachada sureste, la mejor conservada, medio cuerpo de una cenefa, únicamente en su parte superior, la que se encontraba en su mayor parte protegida por la cornisa inferior del cuerpo de campanas.

Fig.40. Restos cenefa entablamento inferior cuerpo de campanas

La cenefa contaba con dos semicírculos, en del intradós de color ocre y el exterior color almagra, el cual llegaba hasta donde empezaba la cornisa. La muestra encontrada contaba con una longitud de 1,37 m, albergando 3 series.

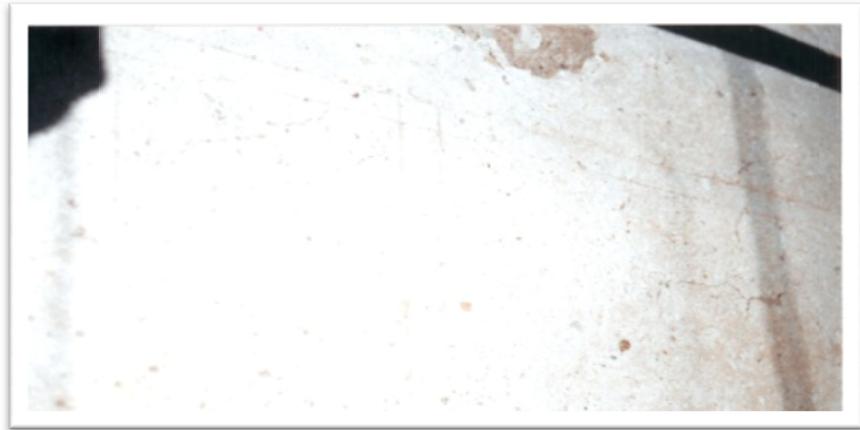
Solo se encontraron, tres sillares debajo de la imposta que separa el entablamento que da paso al cuerpo de campanas con el basamento. Las dimensiones de éstos eran de 1 m por 40 cm. y la separación entre ellos de 2 cm. De momento, con los datos que tenemos, no podemos saber si únicamente fue un replanteo y no se prosiguió por falta de recursos económicos, o que el campanario aunque no se finalizó sí contaba con fingidos de sillares en todo su cuerpo como San Lorenzo o solo en los laterales como el campanario de la Misericordia de Campanar.

Fig.41. Replanteo de Sillares

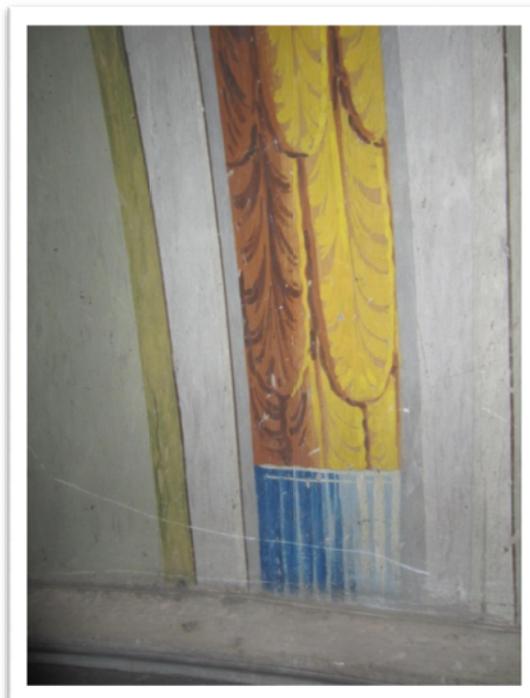
En cuanto a la policromía original de la fábrica neoclásica, puesto que se hizo una hoguera en el interior de la iglesia (periodo 1936-39) y se volvió a repintar después, solo queda esta muestra hallada en la cúpula, detrás del frontón del altar, donde se pueden observar perfectamente los colores, más alegres, que se pusieron originalmente en el arco de la bóveda del altar.

Fig. 63. Resto de la policromía original de la bóveda del altar existente en la parte trasera del frontón actual

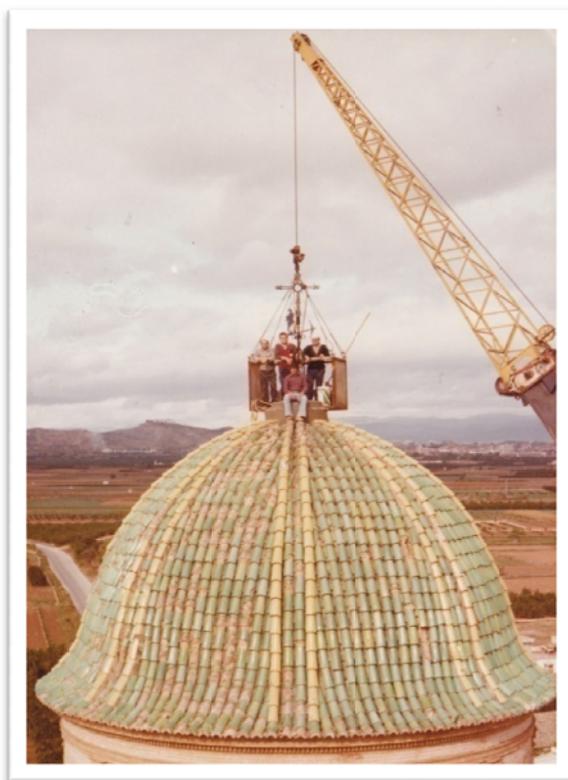
En el año 1977, con una grúa telescópica, se accedió a la cúpula para consolidar la veleta, porque se venía observando desde tiempo que amenazaba su caída. La sorpresa al subir fue que las tejas se estaban desprendiendo y que donde estas ya no estaban se habían realizado goteras, por donde filtraba el agua de lluvia, y ya se habían producido manchas en el interior.

Fig. 67. Consolidación de la veleta. Año 1977

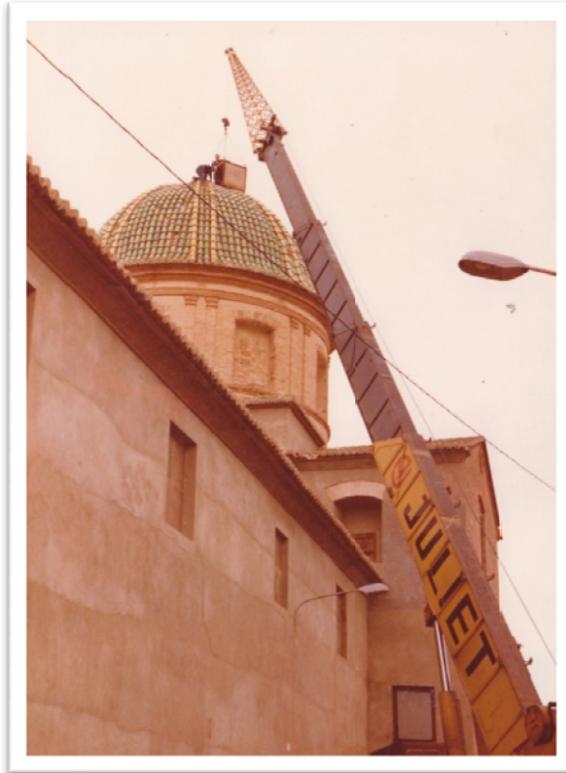
Fig. 68. Ventanas de la cúpula neoclásica nunca abiertas hasta las obras de restauración en el año 1977

Las ventanas del tambor, se encontraban 4 de ellas cegadas con piedra y 2 cegadas con ladrillo cerámico, las cuales no dejaban entrar la luz al interior. Al tocarlas, se notó que se iban disgregando por lo que se optó por dejar que entrara la luz y se colocaron los vidrios existentes en la actualidad.

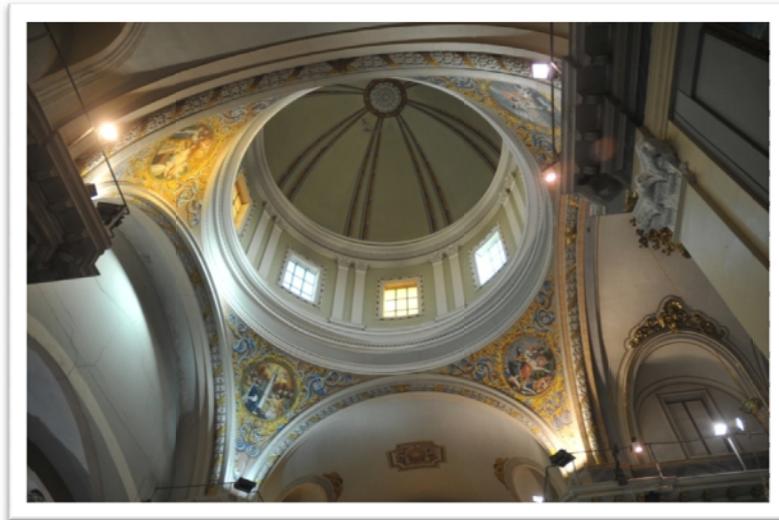
volver a retocar fue en el centro de la cúpula, que era donde más se había notado las goteras.

Fig. 69. Revestimientos de la cúpula por el interior

En el interior, se repasaron todos los revestimientos, pero respetando todos los colores originales existentes, no se modificó ninguna tonalidad. Donde más hubo que

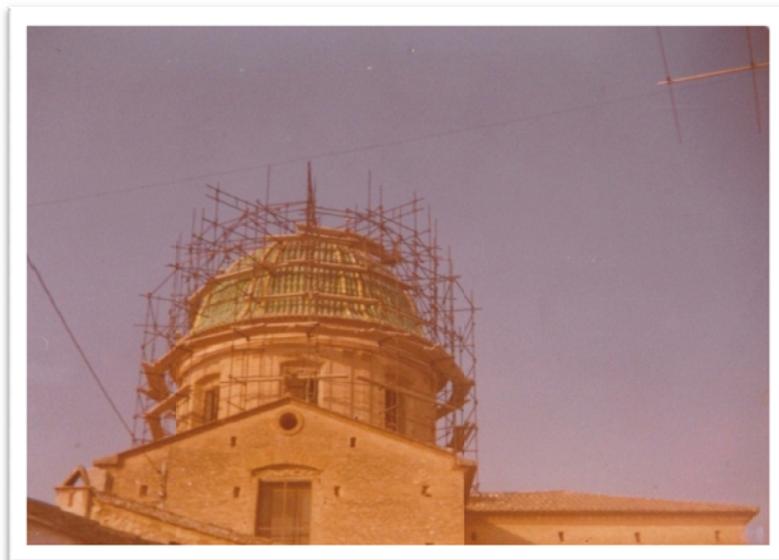
Fig. 70. Andamio alrededor de la cúpula para poder realizar los trabajos de consolidación de las tejas y evitar goteras y desprendimientos

El andamio, como ya se ha indicado, se montó, sobre 4 torres en el interior de la iglesia y por las ventanas del tambor de la cúpula, se sacaron las armaduras para no apoyase nunca sobre el peso de las bóvedas, porque los técnicos del andamio, no se fiaban de lo que estas pudieran aguantar, y se realizó el apoyo desde el suelo. Aunque se dio mayor estabilidad, apoyado sobre la cubierta unos pies derechos.

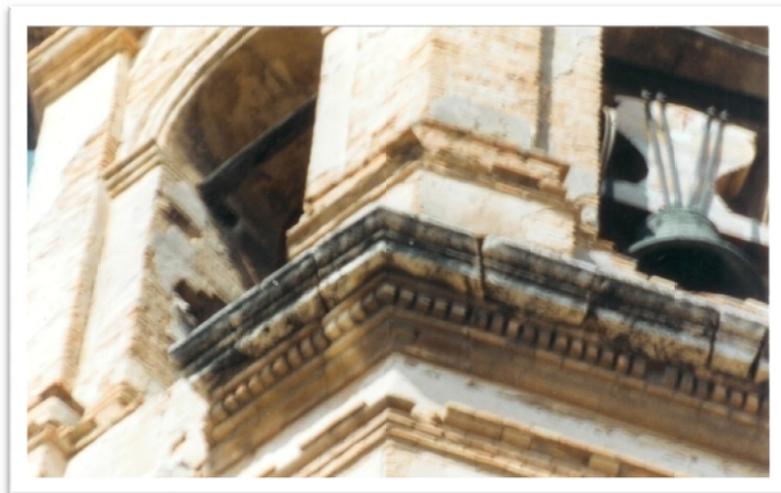
El paso del basamento al cuerpo de campanas, se realizaba mediante un entablamento recto, arquitrabe y cornisa. Esta cornisa se encuentra realizada con ladrillos cerámicos, ladrillos cerámicos aplantillados y el remate de piedra. Se encontraban muchas faltas de ladrillos cerámicos, menos de los aplantillados por su disposición y los remates de piedra habían perdido el material de agarre de las juntas. En esta cornisa se encontraba una falta de 1 m aproximadamente, de longitud, puesto que durante la Guerra Civil, cuando se tiró una de las campanas rompió la cornisa

Fig. 83. Estado inicial cornisa inferior del cuerpo de campanas

Una vez picado, manualmente, la zona de campanas, se procedió en primer lugar al repaso y reposición de las faltas en las molduras de ladrillo, colocando todas aquellas faltas de las cornisas, y antepecho.

Las cornisas, contaban con el remate de piedra de rodano, en el caso de las faltas pequeñas se solucionó mediante la reconstrucción in situ con mortero tixotrópico de reparación y en las faltas grandes se optó por un trabajo de cantería, retirando las piezas, elaborando una plantilla y realizando posteriormente una reproducción de la misma. Finalmente para la colocación de cada una de estas piezas se ancló con varillas de acero inoxidable de longitud aproximada 0,70 m y diámetro 12 Mm., introducida en pequeño taladro, practicado sobre el soporte, con brocas de rotación y fijada mediante un adhesivo.

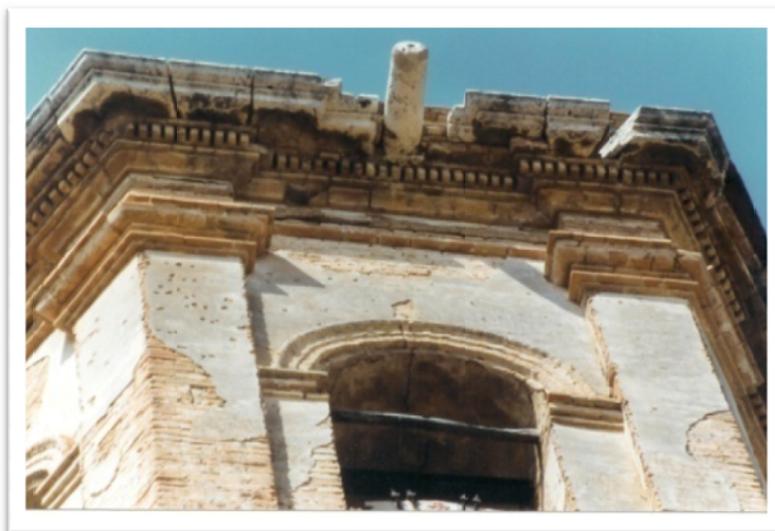
La última cornisa, contaba con los mismos problemas que todo el campanario, se había perdido el material de agarre entre las juntas de las cornisas de piedra de cantería, faltaban ladrillos aplantillados y ladrillos cerámicos, y el revestimiento se había perdido. Los sedimentos estaban produciendo el crecimiento de vegetación, arbustos e incluso una higuera. A ello hay que añadirle que las gárgolas de piedra se habían cegado, por lo que el agua de la azotea no era desalojada al exterior y acababa filtrando al interior de la zona de campanas.

Fig.85. Vista Cornisa superior, Fisuras

En las grietas que invadían el cuerpo de campanas se inyectó mortero de reparación. Posteriormente se aplicó una malla (tipo mallatex) de fibra de vidrio en todos los paños que presentaban grietas y alrededor del anillo metálico, seguido del revestimiento nuevamente de la zona de campanas con mortero de cal 1:4 pre dosificado como base para un acabado con mortero fino.

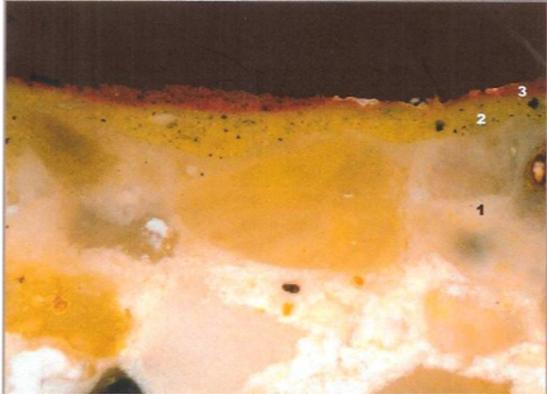
Capa	Color	Espesor (µm)	Pigmentos / cargas	Observaciones
3	rojo	10 - 50	tierra roja, yeso, negro de carbón vegetal	capa de pintura
2	amarillo	30 - 100	tierra amarilla ¹ , yeso, negro de carbón vegetal (b. p.)	capa de pintura
1	blanco	1000	carbonato cálcico, yeso, silicatos	mortero

Fig. 87. Análisis Policromía de las impostas y cornisas donde queda identificado el color almagra

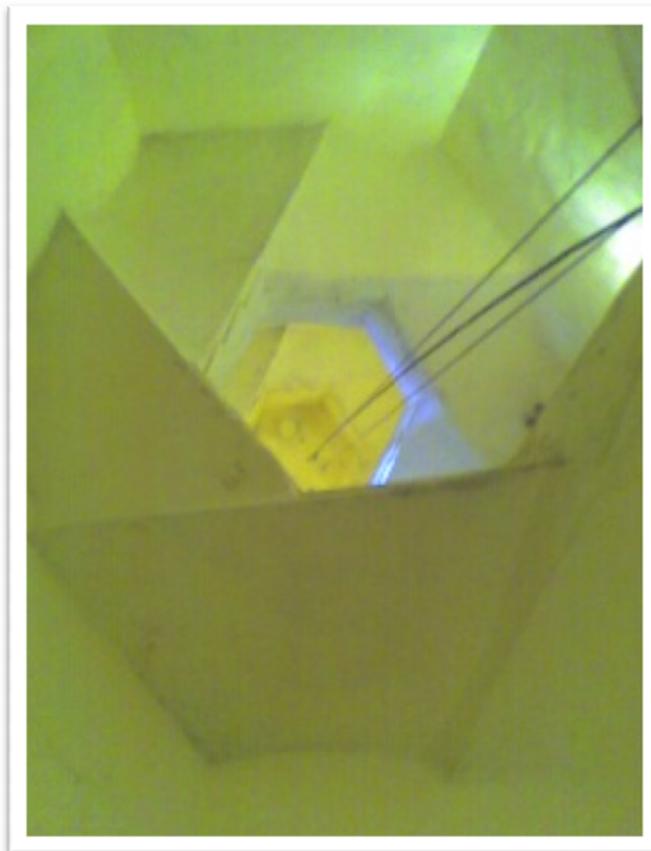
El peldañado, la huella y la contrahuella, no cuentan, en la mayor parte con las mismas dimensiones, la altura de las contrahuellas varía incluso en varios cm. de uno a otros y la contrahuella sigue la misma pauta.

Fig.94. Vista cenital de la escalera de acceso al cuerpo de campanas

La contrahuella tenía un pavimento de ladrillo cerámico macizo de 3 cm. de espesor y 30 cm. de longitud, y habían peldaños donde se había perdido todo el revestimiento y la mayor parte de ellos contaba con faltas. A ello había que añadir que por las ventanas del campanario, al estar abiertas, habían accedido muchas aves, a lo largo de toda su historia, por lo que los diversos nidos y los excrementos depositados sobre los ladrillos habían favorecido su oscurecimiento y degradación.

Las ventanas y en el balcón que daba acceso al reloj, no contaban con ningún tipo de impedimento para las aves, así que se dispusieron una rejillas de tela metálica con un marco de aluminio por el interior de las ventanas, para que pasara lo mas desapercibida posible, pero que impidiera la entrada de las aves y en la puerta del balcón, cogiendo como base el marco de madera de la puerta que hubo, se realizó otra con las mismas características, y con tela metálica. De este modo se garantizaba que no entraran ni aves, ni insectos ni en general cualquier tipo de animal al mismo tiempo que se garantiza la ventilación.

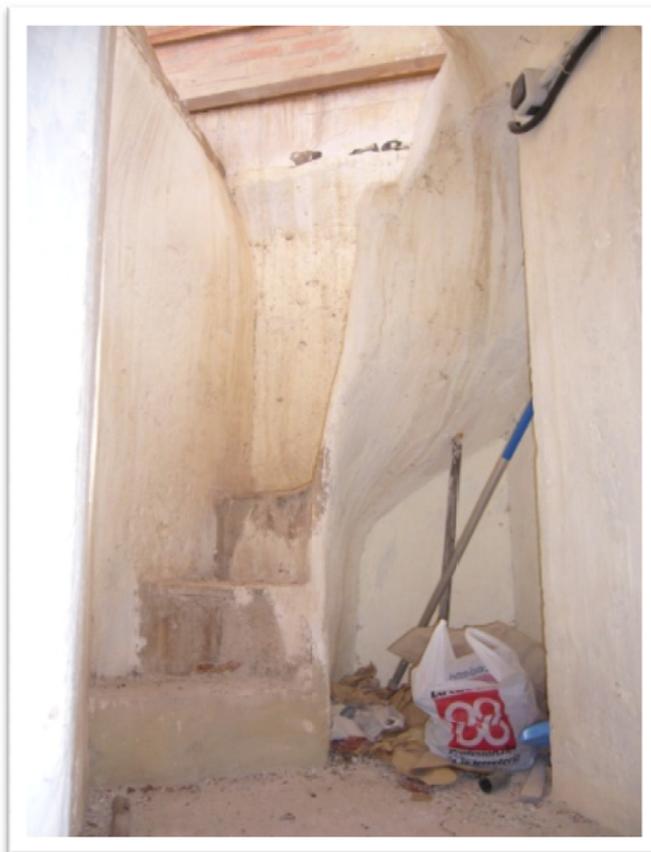
La escalera de acceso al recinto campanil, cuenta con muy pequeñas dimensiones, tratando de imitar a una escalera gótica, pero realizada con ladrillo cerámico. Su estado de deterioro era mayor, que el resto de la escalera, puesto que la trampilla de madera a través de la cual se accede a la zona de campanas, se encontraba prácticamente podrida, y cada vez que llovía y la zona de campanas se inundaba, el agua filtraba por esta zona al interior del campanario

Fig.95. Escalera de acceso al cuerpo de campanas

Se volvió a rehacer, y se cambió la trampilla y el marco de madera, por otras de las mismas características, pero con madera nueva, aprovechando los herrajes.

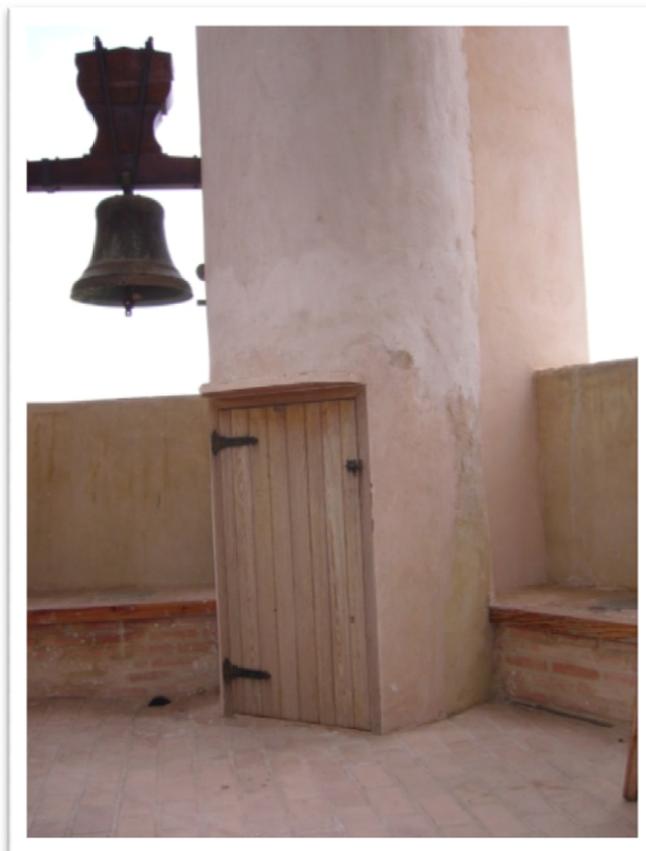
La puerta a través la cual se accede, cuenta con unas dimensiones de 1,5x0,5 m, era de madera y se encontraba rota en el interior de la escalera. La parte inferior del marco estaba al aire en su esquina derecha, puesto que el tabique se había derribado en esta zona.

Fig.96. Puerta de acceso a la escalera que da acceso a la azotea plana

Se procedió primeramente a realizar el tabique, con el mismo tipo de ladrillo y a realizar una puerta de madera con la vieja como guía y se volvió a colocar, para ser revestida con el mismo yeso de alta dureza que la bóveda.

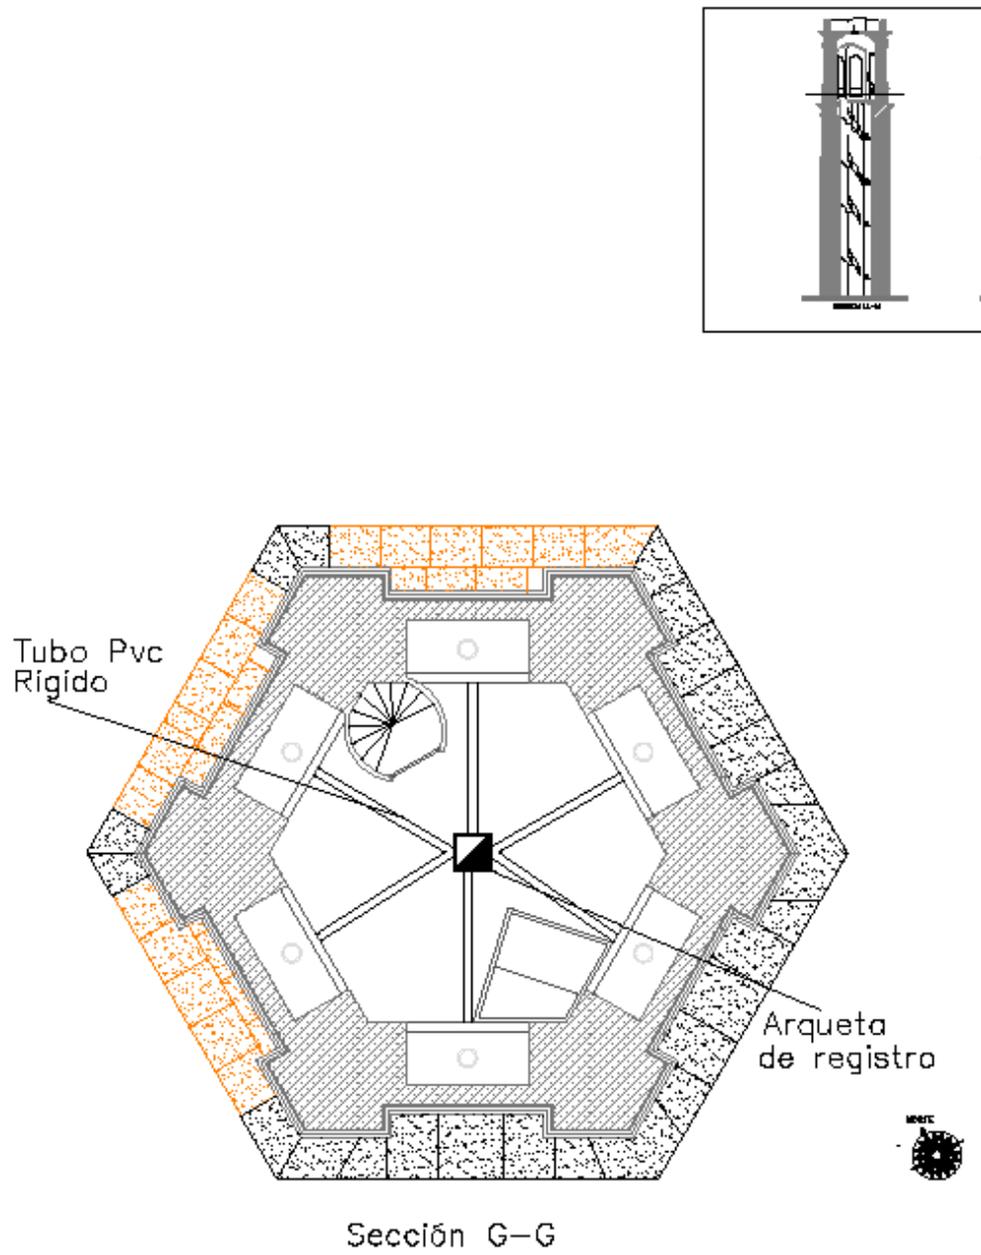
Fig.97. Croquis de la instalación eléctrica colocado debajo del pavimento cerámico

Para evitar esta situación, se dotó, al campanario, con una iluminación a base de pilotes de emergencia, 4 a lo largo de todo el basamento, la canalización se hizo con tubos rígidos vistos, que acceden a lo largo de todo un paramento. Esta instalación se enciende desde la parte de acceso al campanario y en la zona superior antes de salir a la zona de campanas y se apaga automáticamente después de 3 minutos.

Junto a este tubo, asciende otro, totalmente independiente, que canaliza la iluminación exterior de la zona de campanas, llegando a la arqueta central. Los focos se encuentran embebidos en los peldaños y son para exteriores

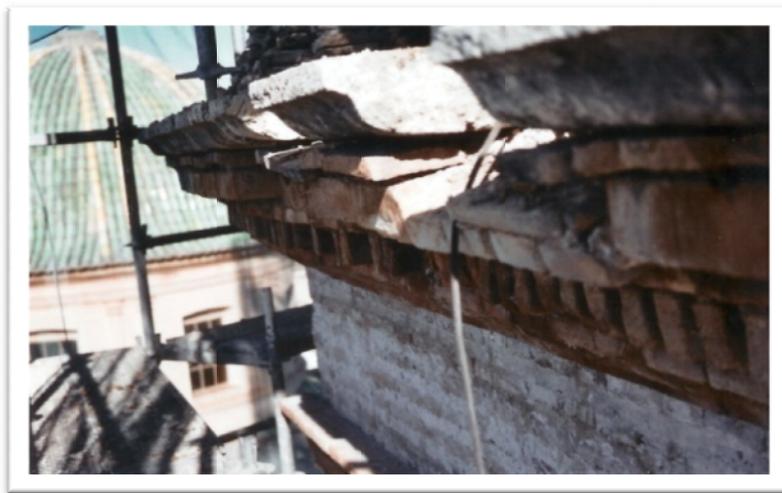
En cuanto al pararrayos, cuando se empezó la restauración de las fachadas, se tuvo que solar el cableado y además como se había colocado sin dejar ninguna catenaria entre grapa y grapa había provocado que volcaran algunas piezas de cantería. Además en la azota estaba provocando su encuentro problemas de filtraciones.

Fig.98. Vuelo por el pararrayos de la cornisa

Cuando se impermeabilizó la azotea, se trato este punto singular, y una vez terminada toda la fachada, se procedió al grapado del cable, pero dejando bastante holgura a su paso por las cornisas, para que no volviera a producir otro vuelco.

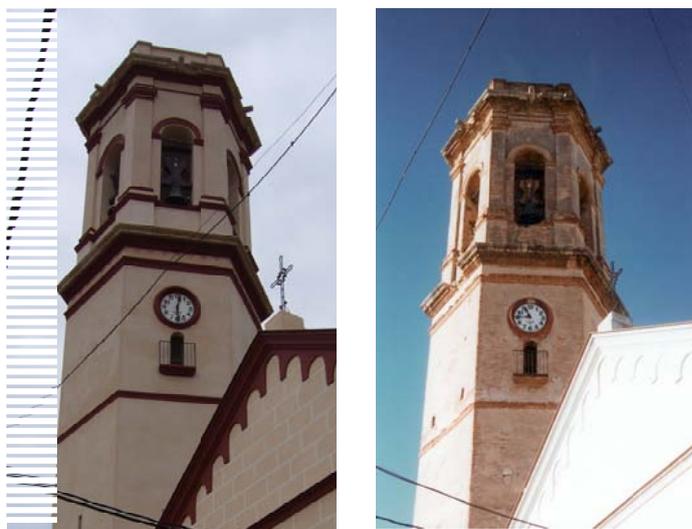
Fig. 99. Estado Actual de la Torre (2006) y Estado Anterior de la Torre (2002)
