TRABAJO FIN DE GRADO INGENIERÍA DE LA EDIFICACIÓN

JULIO 2014

**ESTUDIO GRÁFICO Y PATOLÓGICO DE
LA TORRE DE CALAHORRA,
PATRIMONIO HISTÓRICO
DE ELCHE**

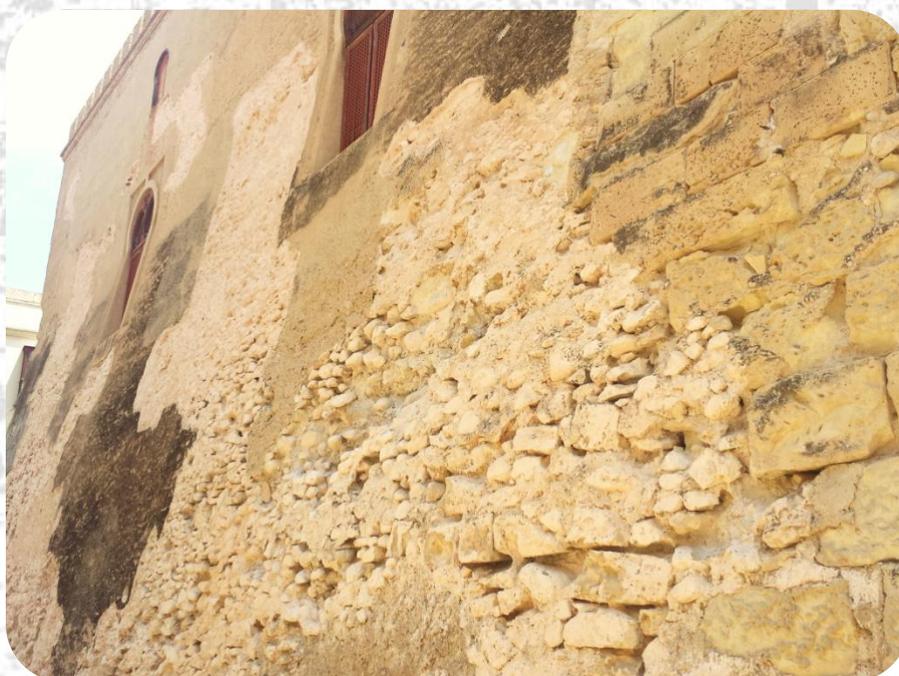
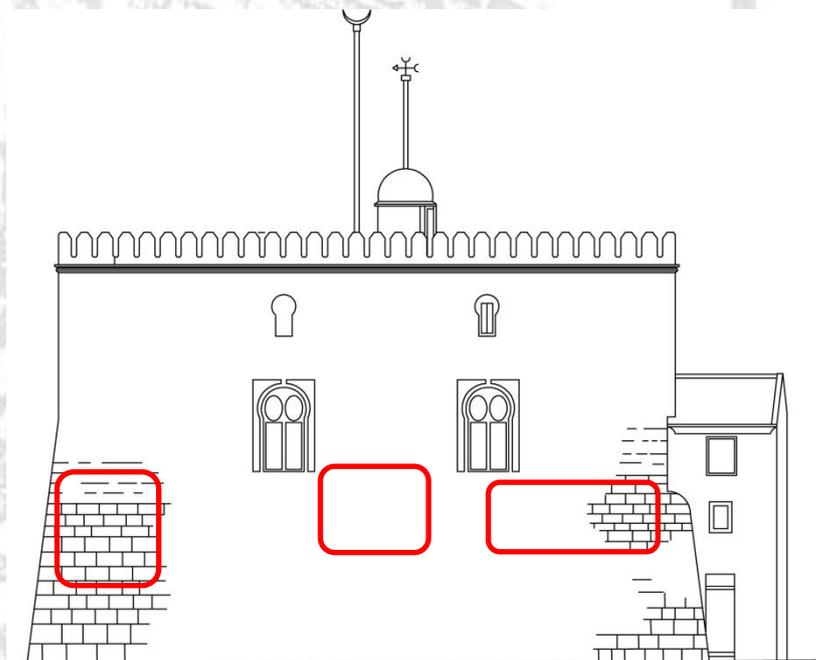
FICHA 2

TIPO DE LESIÓN: SUCIEDAD/MANCHAS NEGRAS

Como el depósito parece ser superficial utilizaremos una limpieza natural, también llamada “de lavado” con agua limpia proyectada con baja concentración salina rociando según distintas técnicas: con agua a presión, con agua pulverizada, con agua caliente o con vapor de agua a grandes presiones.

- Cantidad de agua según: solubilidad de partículas, tipo de adhesión a superficie y tipo de depósito (interno o externo) según porosidad.
- Necesidad de ir retirando la suciedad que sale de los poros arrastrada por la lámina de agua. También procede utilizar agua a presión, seguida de un secado rápido.

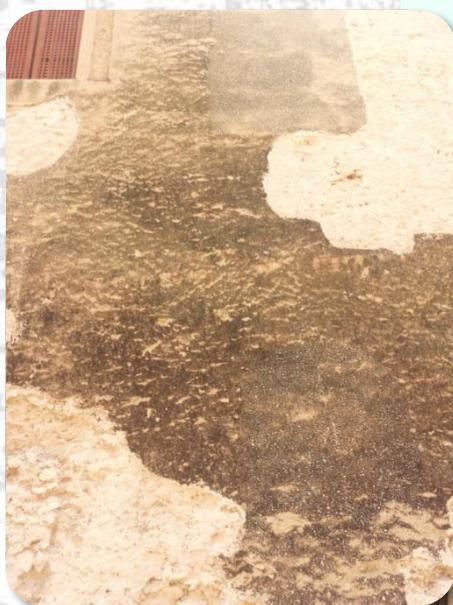
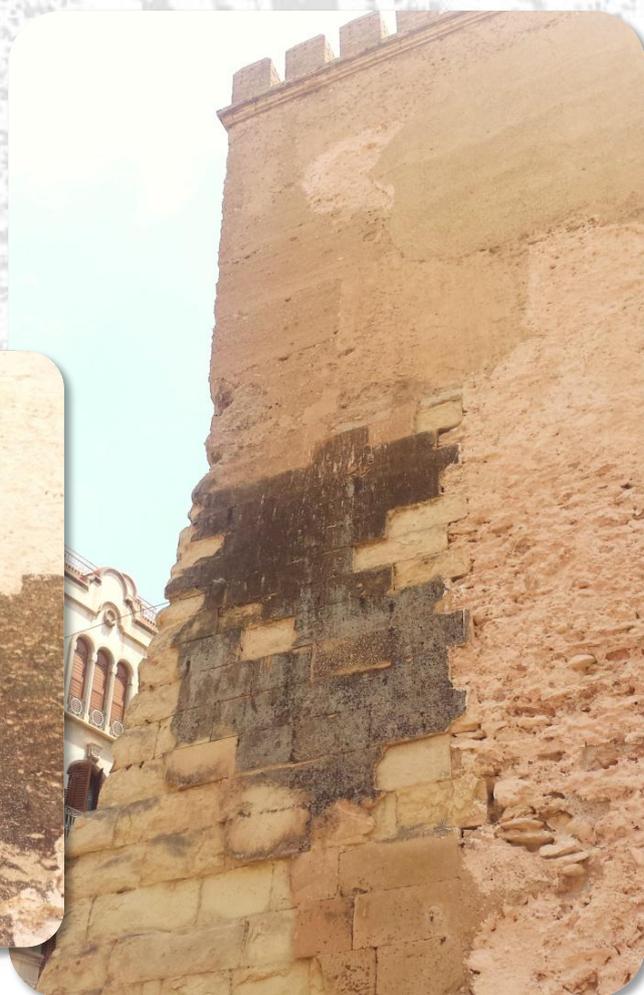
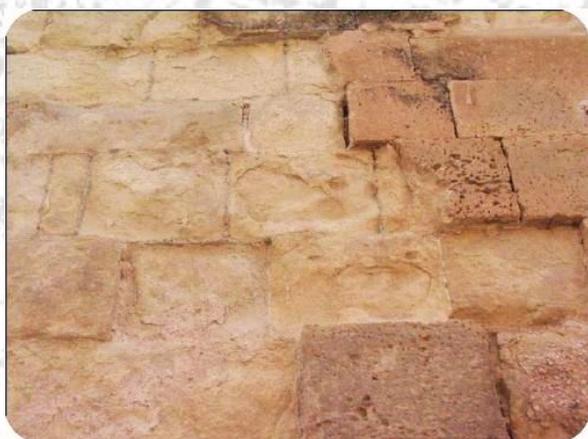
FICHA 3

TIPO DE LESIÓN: EROSIÓN QUÍMICA/Alteración Pétreo/EXFOLIACIÓN

Se manifiesta en exfoliaciones, arenización y zonas alveolizadas, causadas por la precipitación de sales en la red interna de poros que al cristalizar provocan la rotura del pétreo. Esto, combinado con los agentes atmosféricos, degradan progresivamente el elemento.

En general, en las erosiones mecánicas la actuación sobre la causa y el efecto suele ser conjunta, lo que explica que se explique el fenómeno a través

del material. En las paredes de piedra, la reposición es necesaria cuando la pérdida de materia es importante, en este caso intentaremos recuperar la totalidad del material, así como su aspecto inicial. La solución a emplear es la costosa sustitución pieza a pieza. Consiste en retirar manualmente

una a una cada pieza dañada, para posteriormente colocar otros sillares nuevos estéticamente similares a los existentes. Esta solución suele complementarse con el repaso de juntas (sobre todo cuando son muy marcadas ya que favorecen la acumulación de agua).

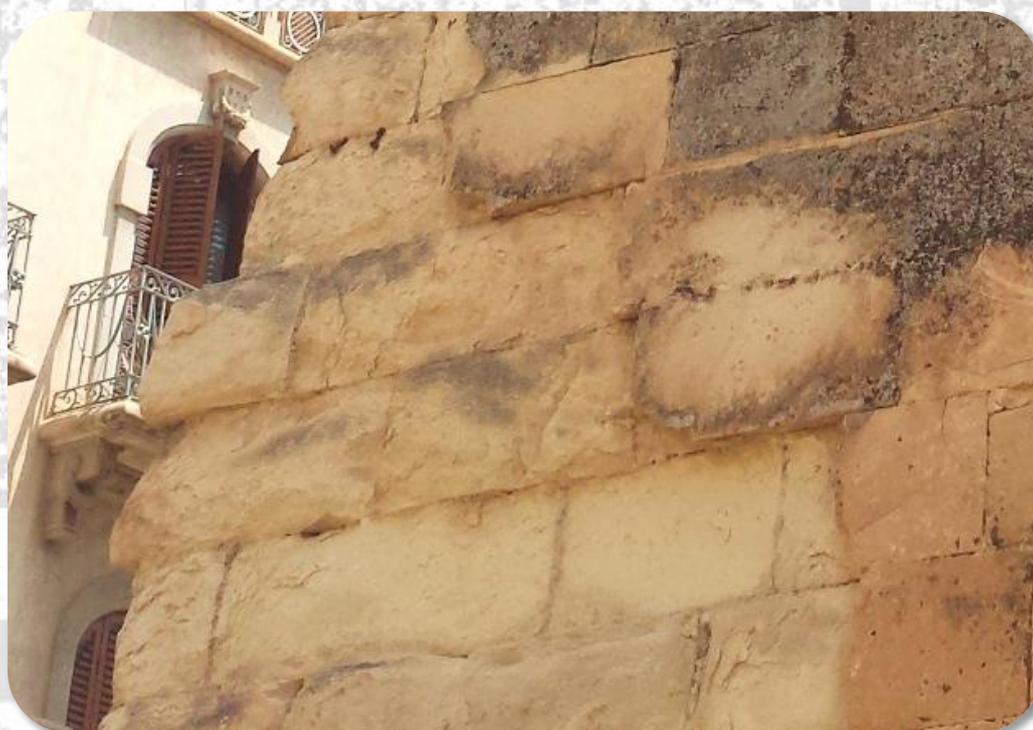
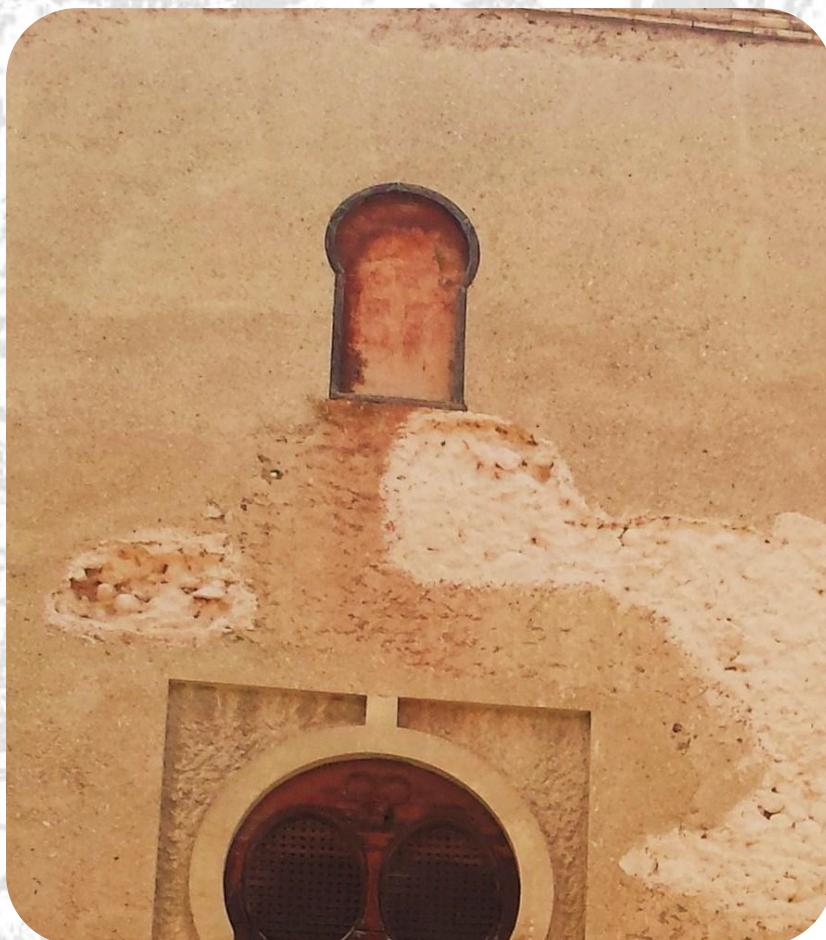
FICHA 4

TIPO DE LESIÓN: OXIDACIÓN/CORROSIÓN

La corrosión consiste en un proceso químico, consecuencia de la formación de una pila electroquímica por la cual el metal que hace de ánodo pierde electrones con respecto al cátodo, perdiendo también parte de su materia. Es un proceso químico natural e inevitable de reacción de cualquier metal con el oxígeno del aire con el que está en contacto, formando una capa superficial de óxidos. En el caso del hierro, su óxido es poroso y deleznable y, por tanto, poco protector.

El método empleado para reparar este tipo de patología es la limpieza por procedimiento mecánico como el cepillado con cepillos metálicos o el chorro con arena, dependiendo del grosor de la capa de óxido. En este caso, se efectuará un raspado y limpieza del óxido mediante cepillo metálico y se aplicará una capa de imprimación anticorrosiva a base de minio de plomo y dos manos.

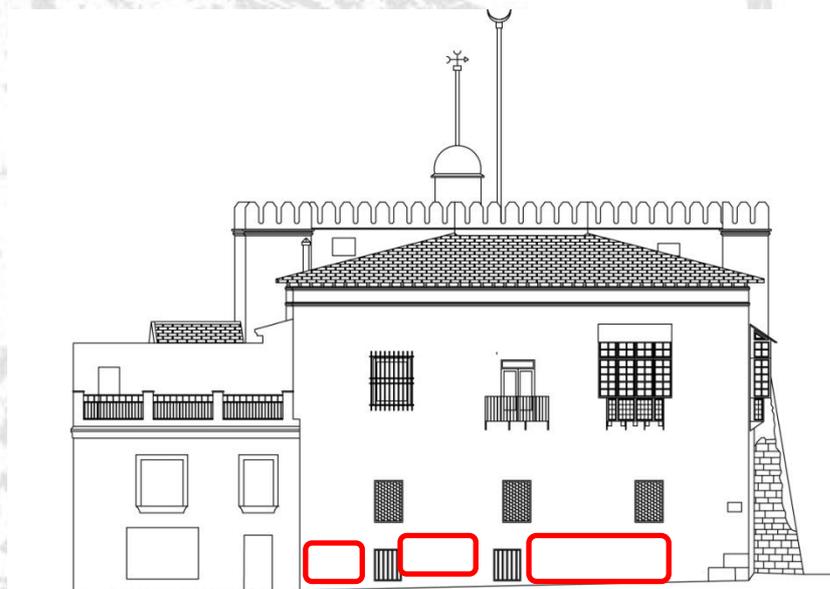
TIPO DE LESIÓN: HUMEDAD POR ASCENSIÓN CAPILAR

La solución a este tipo de problema pasa por el raspado y picado de la zona afectada, con su posterior limpieza, y nuevo enfoscado maestreado de 2 cm. de espesor con mortero de drenado y anticondensación sobre la mampostería, aplicando con posterioridad el correspondiente revestimiento.

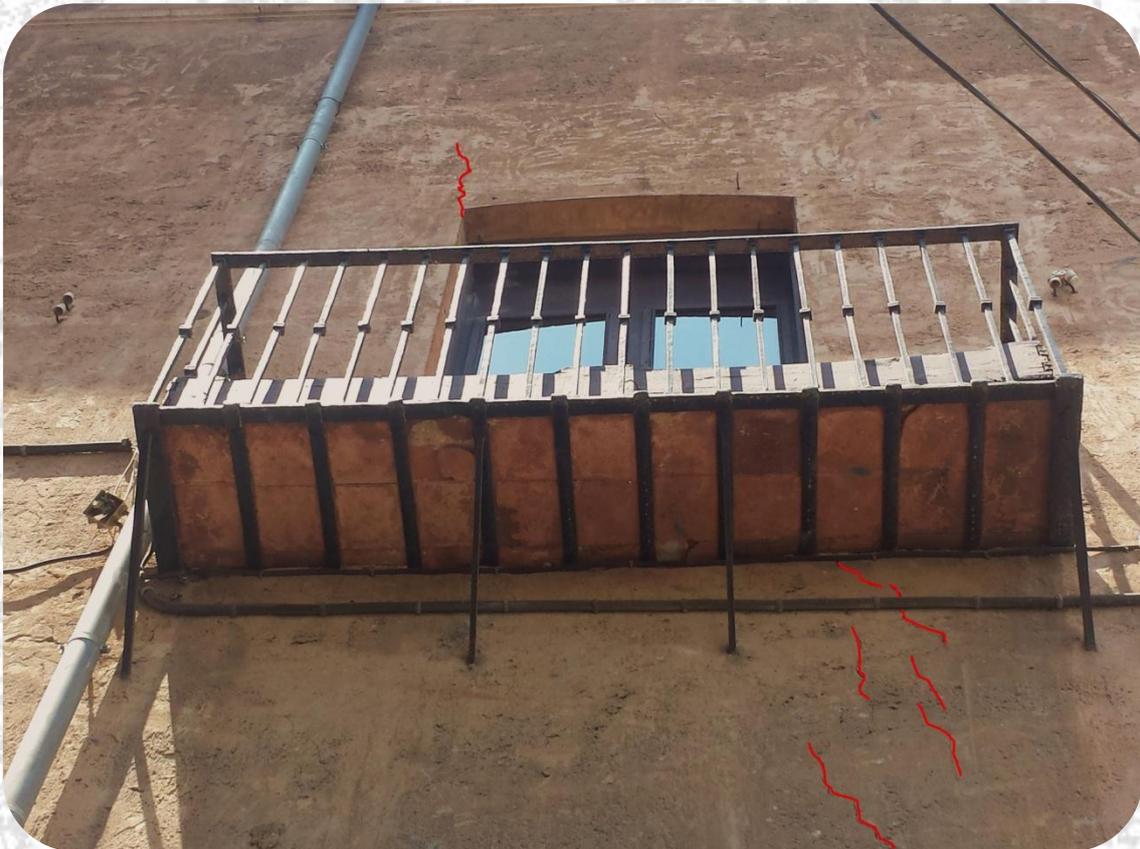
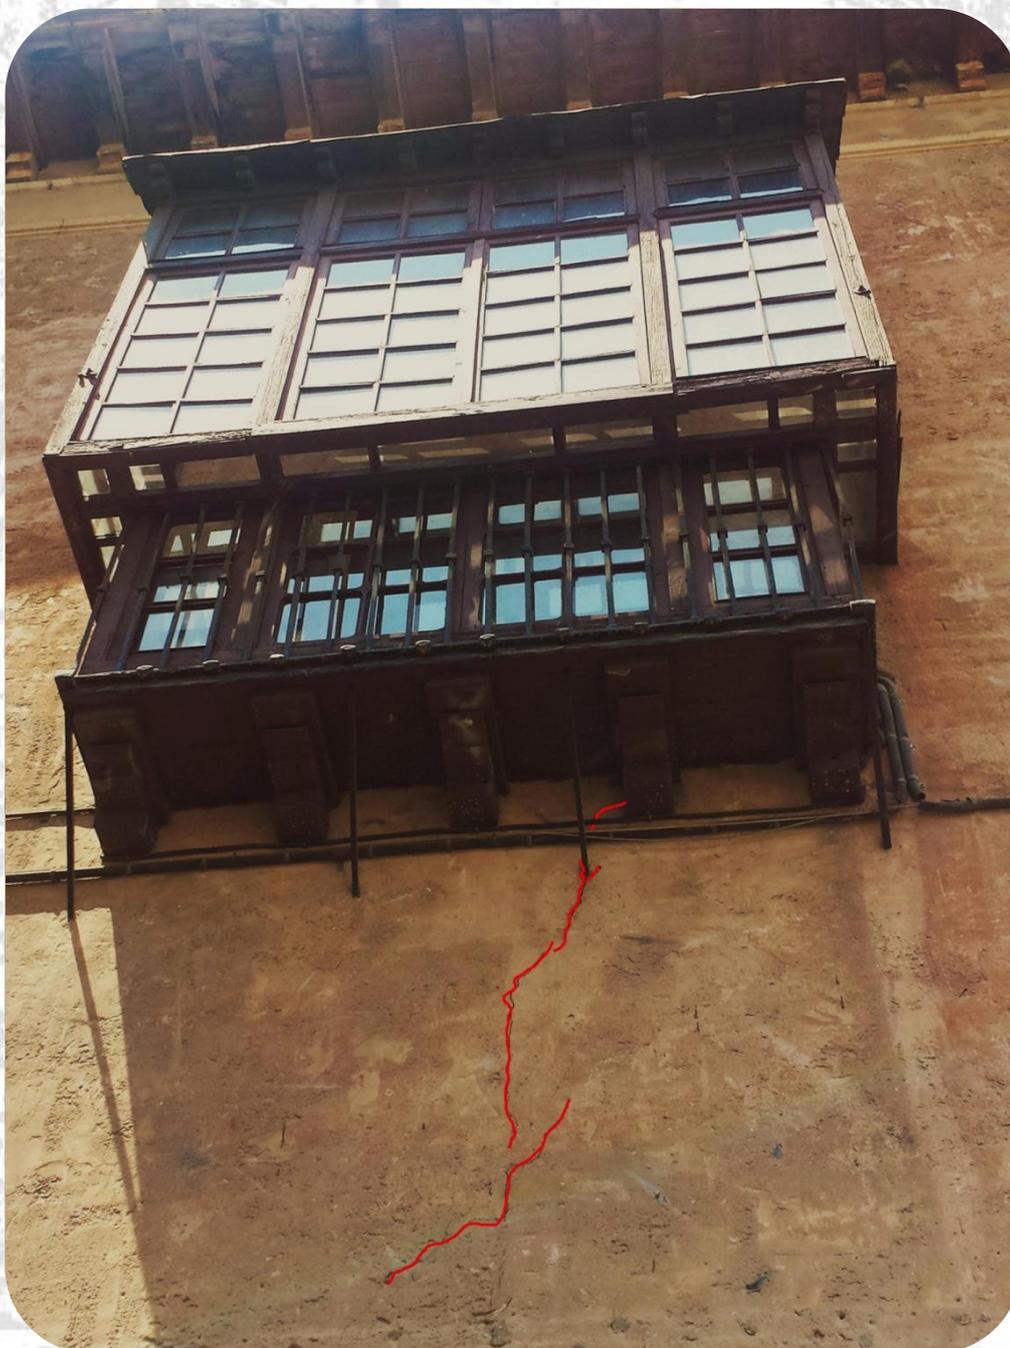
FICHA 8

TIPO DE LESIÓN: FISURAS/ANCLAJES

De siguiente lesión podemos decir que tiene su origen en el anclaje de la estructura metálica de los balcones a la fachada. Originadas por errores del proyecto, se clasifican como causa indirecta y dan origen a distintos tipos de grietas, no obstante, su condición permitirá mayor actuación sobre ellas, para el caso de uniones constructivas deficientes por la yuxtaposición de distintos elementos.

La solución a adoptar sería el sellado de dicha fisura con yeso. Con esta solución no se elimina la causa de la lesión, no obstante será suficiente para evitar en un principio la aparición de nuevas fisuras.

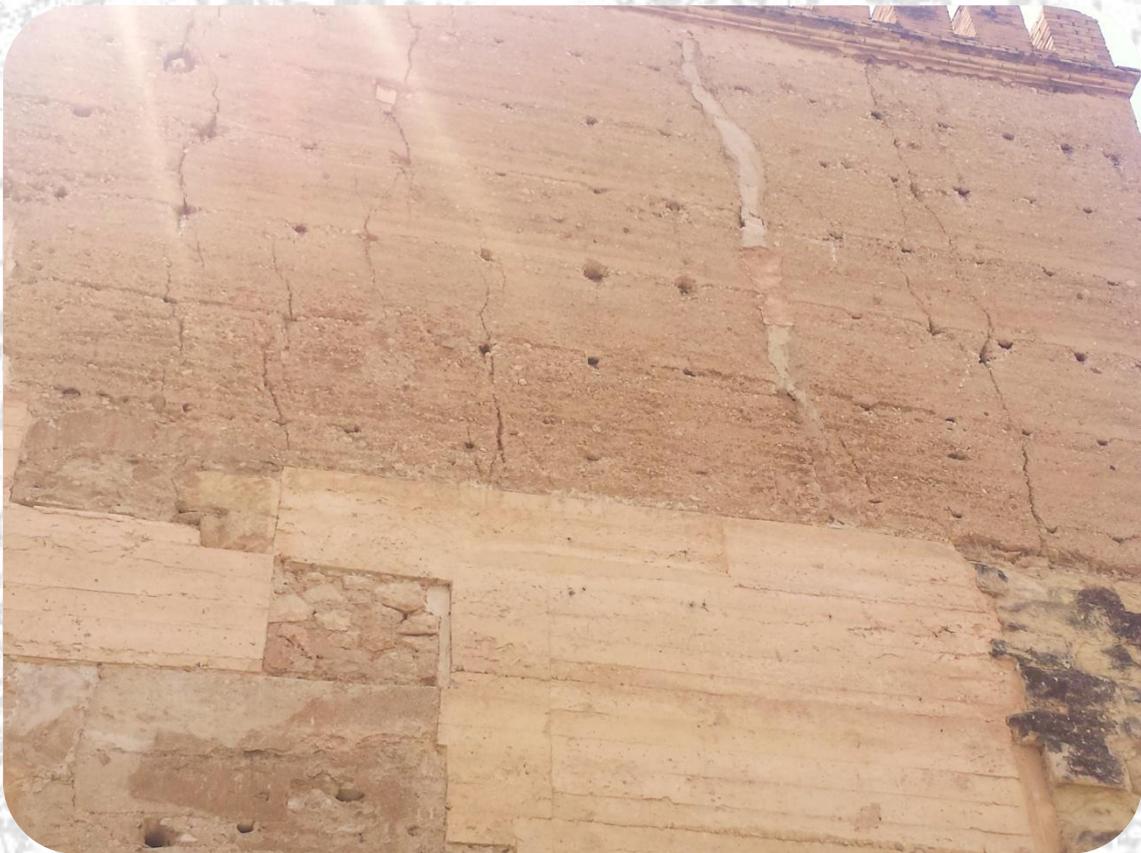
TIPO DE LESIÓN: FISURAS Y GRIETAS VERTICALES

La siguiente lesión podemos apreciar unas fisuras y grietas verticales ocasionadas por la vetustez y deterioro del material, y aparecen en los agujeros siendo las zonas más sensibles a los movimientos estructurales. Esta lesión es posiblemente debida al empuje del forjado de la cubierta.

Podemos apreciar algunas grietas ya tratadas por su gran abertura, las cuales se han rellenado con una pasta de cemento.

La solución a adoptar sería el sellado de las grietas con mortero epóxico. La reparación consiste en picar la grieta en un ancho de 5 a 7 cm. y en toda su profundidad y rellenar con mortero epóxico, colocado a mano, con guantes, presionando el mortero en la cavidad. Previo a la aplicación del mortero es necesario eliminar de la superficie toda partícula suelta o de polvo e imprimir con un sistema epóxico del mismo tipo pero sin carga.

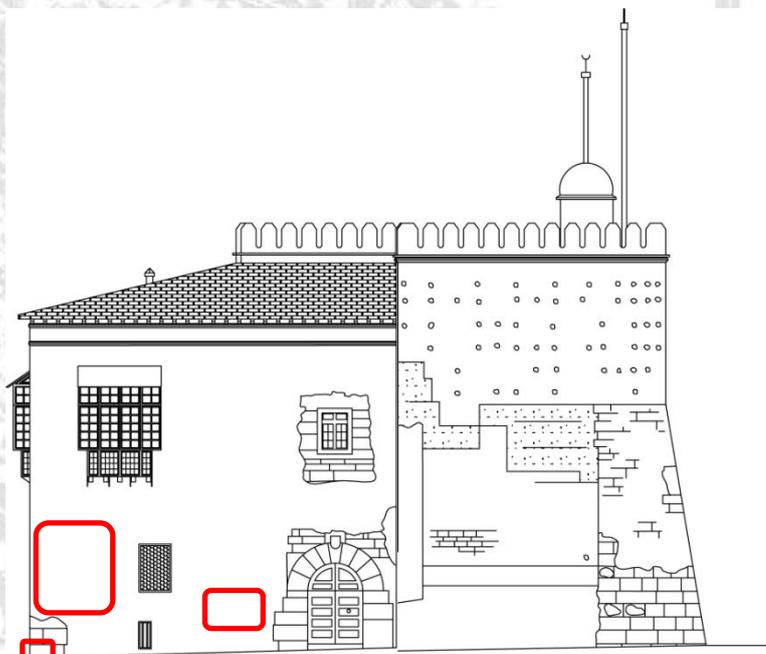
FICHA 10

TIPO DE LESIÓN: SUCIEDAD POR DEPÓSITO

Como el depósito parece ser superficial utilizaremos una limpieza natural, también llamada “de lavado” con agua limpia proyectada con baja concentración salina rociando según distintas técnicas: con agua a presión, con agua pulverizada, con agua caliente o con vapor de agua a grandes presiones.

- Cantidad de agua según: solubilidad de partículas, tipo de adhesión a superficie y tipo de depósito (interno o externo) según porosidad.
- Necesidad de ir retirando la suciedad que sale de los poros arrastrada por la lámina de agua. También procede utilizar agua a presión, seguida de un secado rápido.

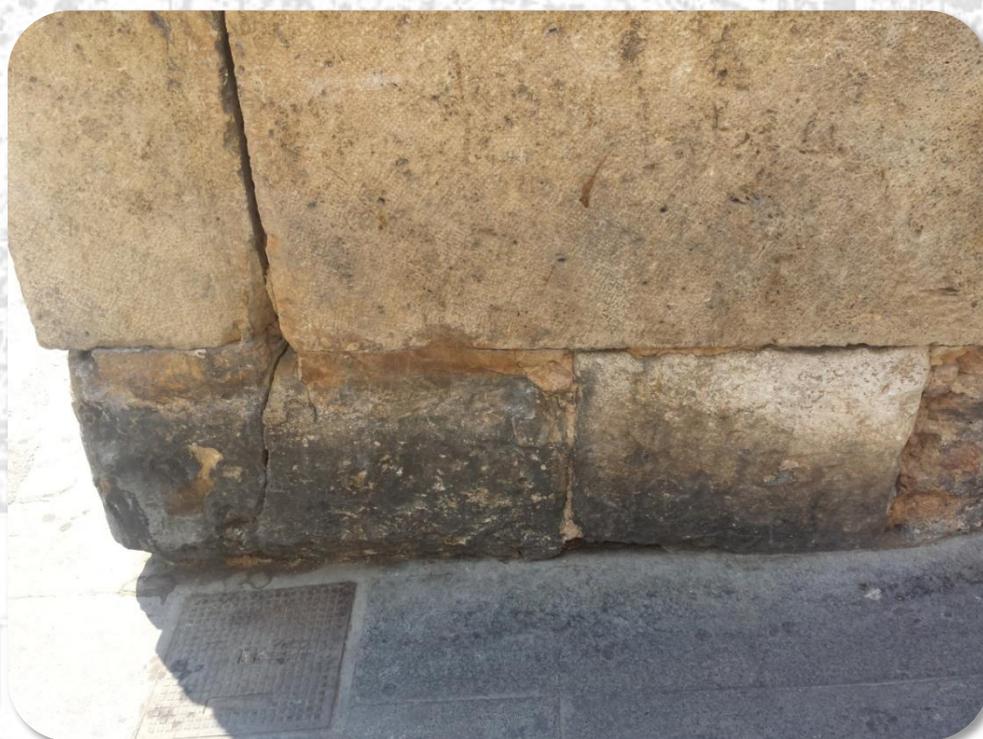
FICHA 11**TIPO DE LESIÓN:** DESPRENDIMIENTOS/FALTA ADHERENCIA**SITUACIÓN:**

Será necesario reponer todo el acabado, previo picado superficial del soporte, o aplicación de una malla metálica, ambas soluciones con el fin de aumentar la rugosidad de esta.

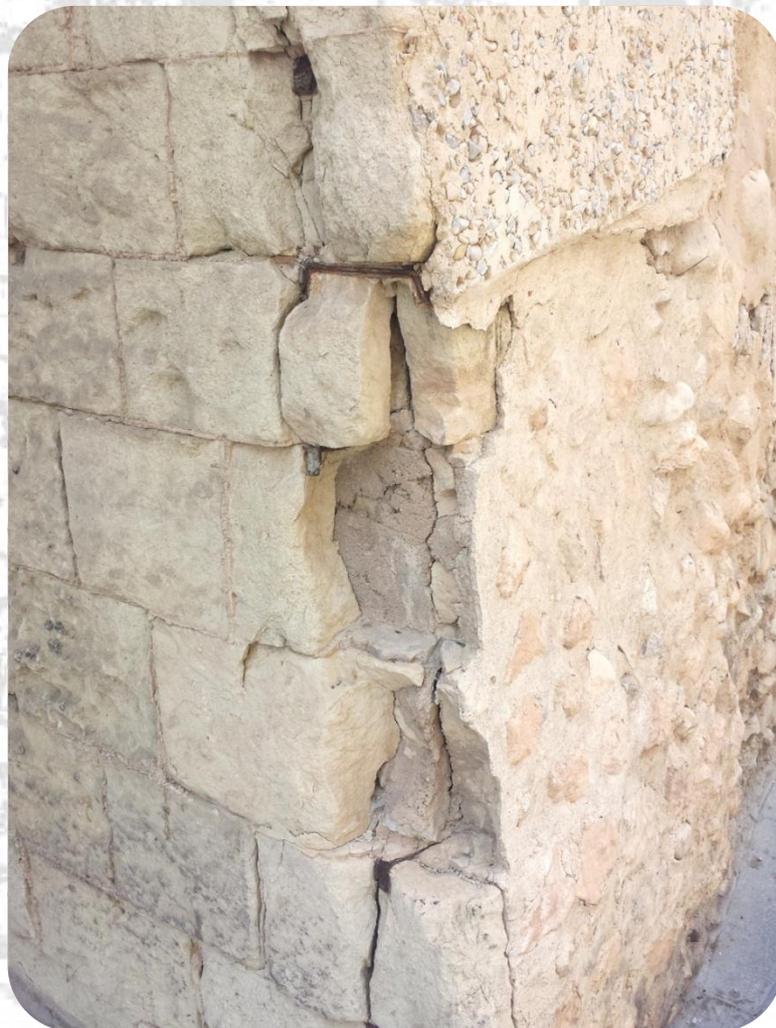
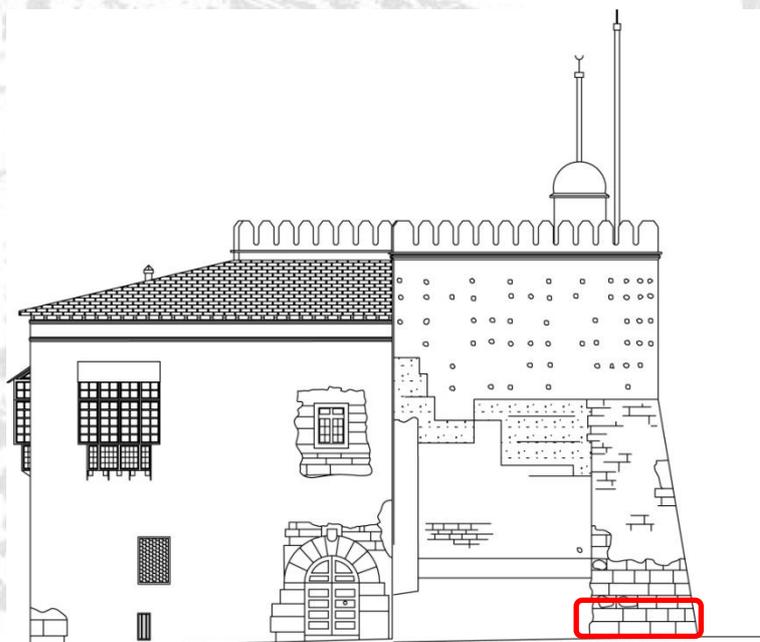
FICHA 12

TIPO DE LESIÓN: EROSIÓN QUÍMICA/Alteración pétreo: Arenización.

Limpieza de las caras externas de los sillares para retirar todos los productos ajenos al soporte que pudieran generar la aparición de nuevas alteraciones, recuperar las superficies originales y preparar el soporte para su posterior consolidación. Limpieza mediante desincrustación fotónica o láser en claves, escudos y sillares con avanzado estado de degradación.

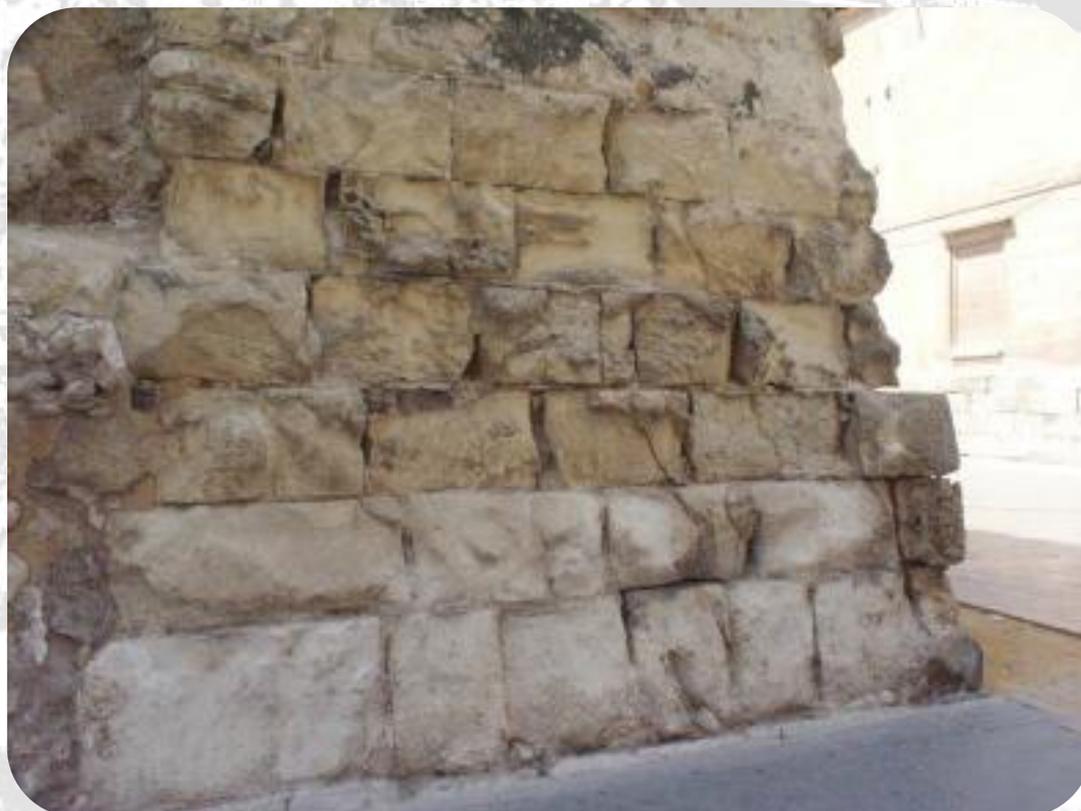
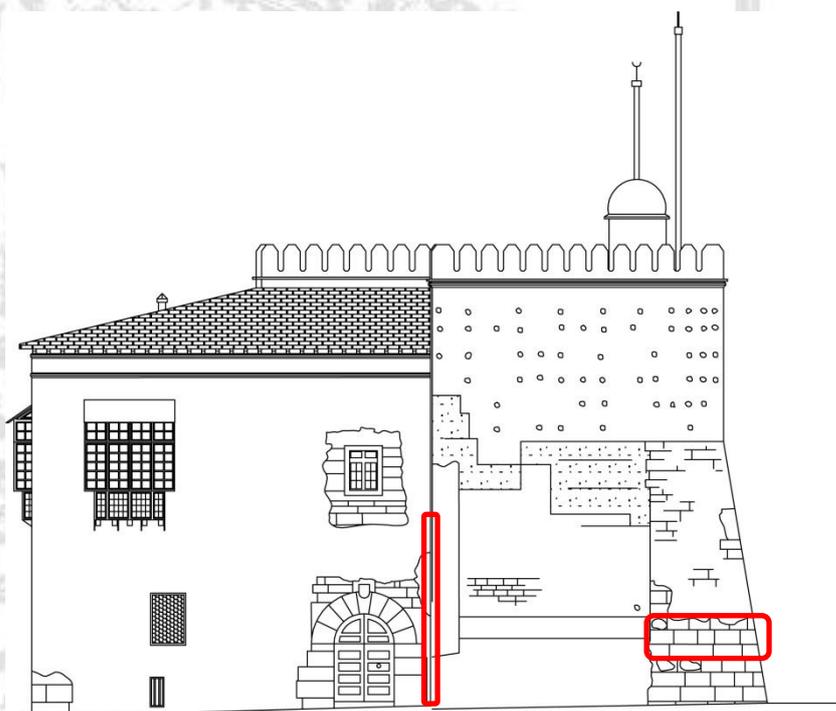
FICHA 13

TIPO DE LESIÓN: EROSIÓN QUÍMICA/Alteración pétreo. Alveolización

Para ello, llevaremos a cabo la aplicación de un material consolidante que, al penetrar en profundidad en la piedra, mejora su cohesión, sus características mecánicas y la adhesión de las capas alteradas al sustrato sano. La aplicación de un producto consolidante es necesaria únicamente cuando la piedra ha perdido cohesión y debe introducirse un material que consiga la unión entre los granos minerales que la forman y que han quedado sueltos y la adherencia entre la capa alterada y la sana.

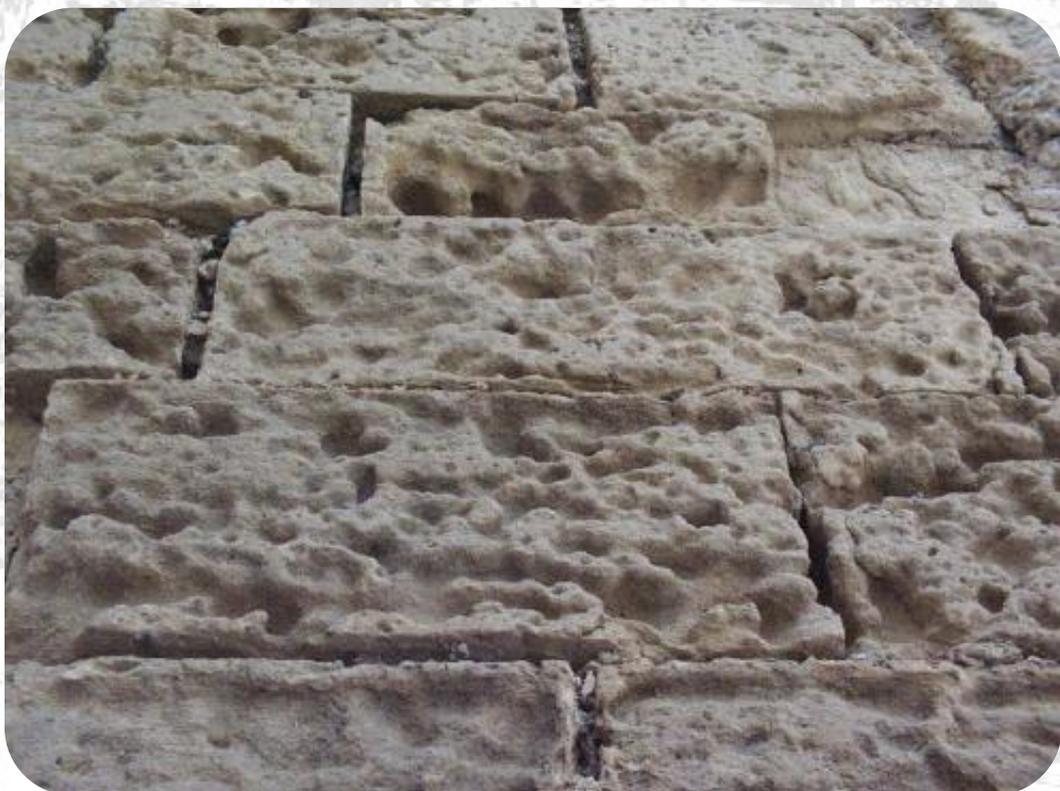
FICHA 14

TIPO DE LESIÓN: DESPRENDIMIENTOS/HUMEDAD

La solución a este tipo de problema pasa por el raspado y picado de la zona afectada, con su posterior limpieza, y nuevo enfoscado maestreado de 2 cm. de espesor con mortero de drenado y anticondensación sobre la mampostería, aplicando con posterioridad el correspondiente revestimiento.

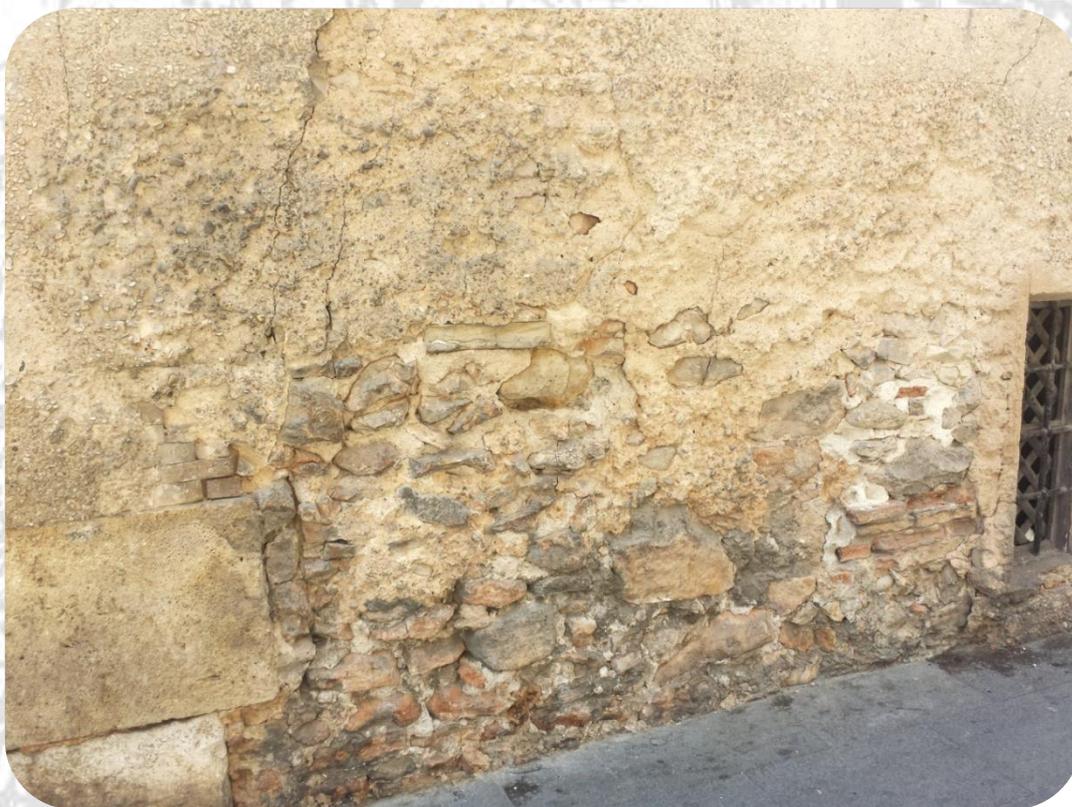
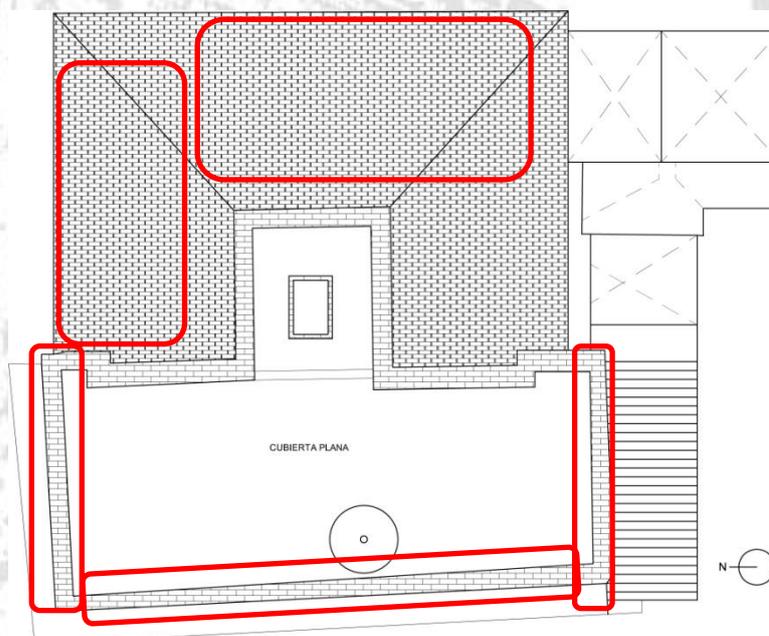
TIPO DE LESIÓN: PRESENCIA DE VEGETACIÓN/ORGANISMOS

Se estudiará el grado de erosión para estudiar la reconstrucción de las piezas afectadas, su sustitución o protección. Se debe establecer una limpieza periódica que impida la acumulación de tierras en canalones, tejas, canales y rincones necesaria para el asentamiento de los organismos vegetales. En cuanto a los nidos de pájaros, también la limpieza será la única defensa.
