# LA ERMITA DE SANT ANTONI DE XÀTIVA Y SU RECONSTRUCCIÓN VIRTUAL.

CURSO 2013/2014

AUTORA: **Inmaculada Sanz Sánchez**

ESCUELA TÉCNICA SUPERIOR  
INGENIERÍA DE  
EDIFICACIÓN

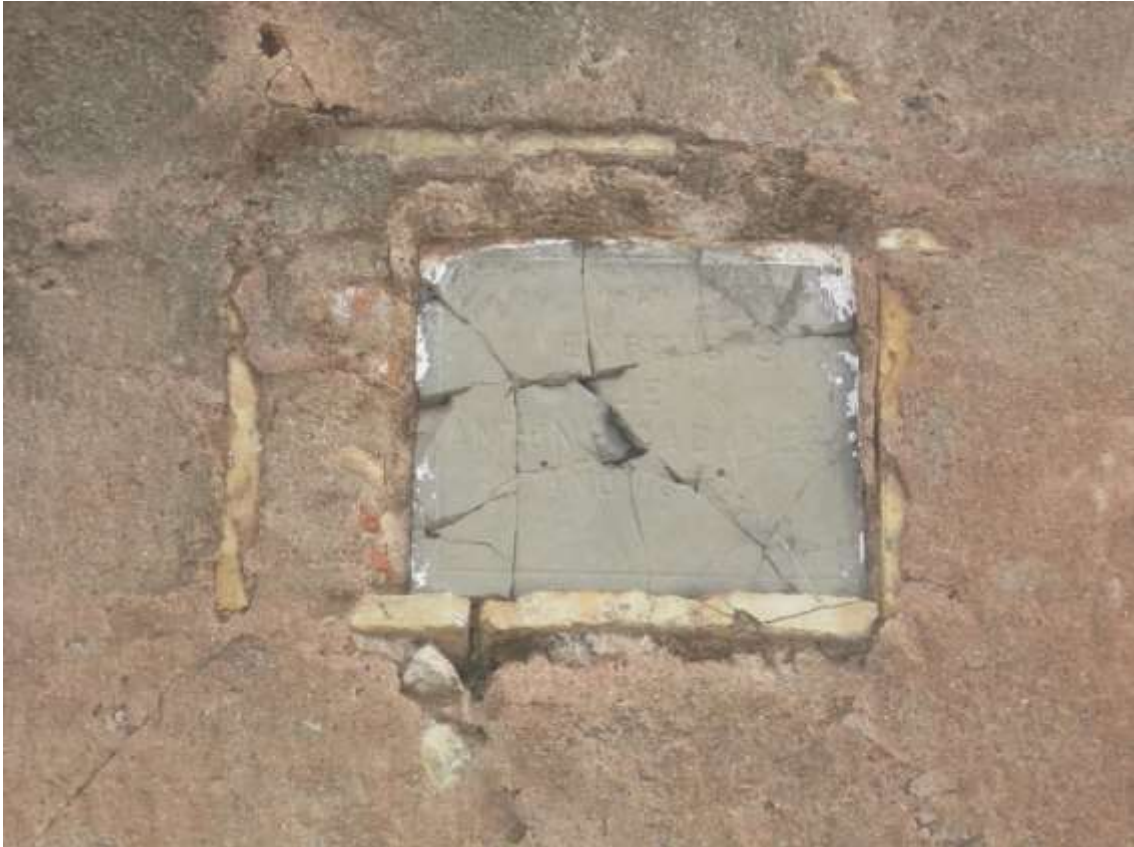
Figura 10: Placa conmemorativa en la Fachada principal de la Ermita de Sant Antoni.

Aunque se encuentra en muy mal estado, se puede apreciar que la cita escrita en la piedra dice así: *“A expensas de Antonio Cabanes. Año 1878”*

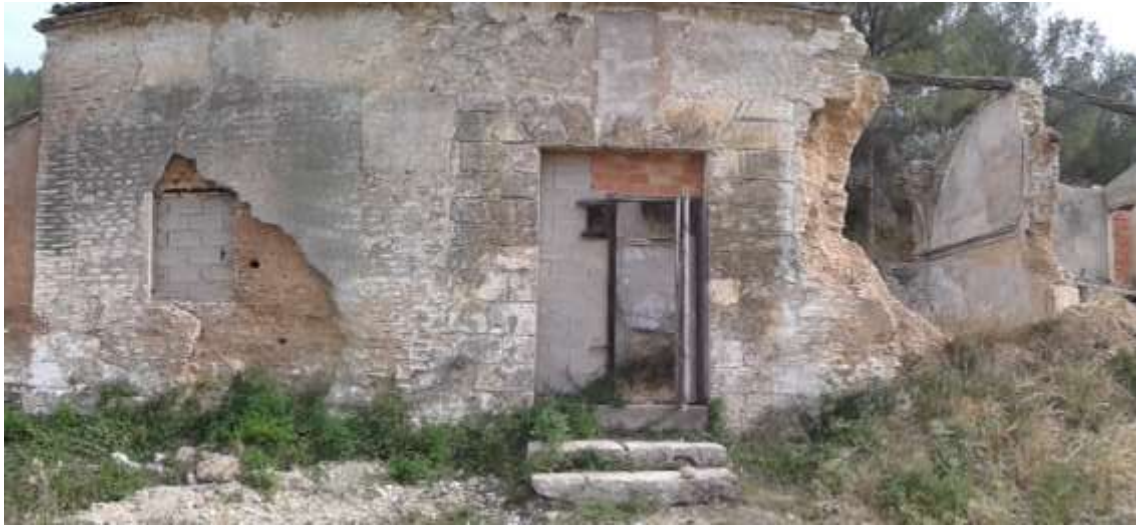
Figura 11: Aspecto que presenta el templo de la ermita actualmente.

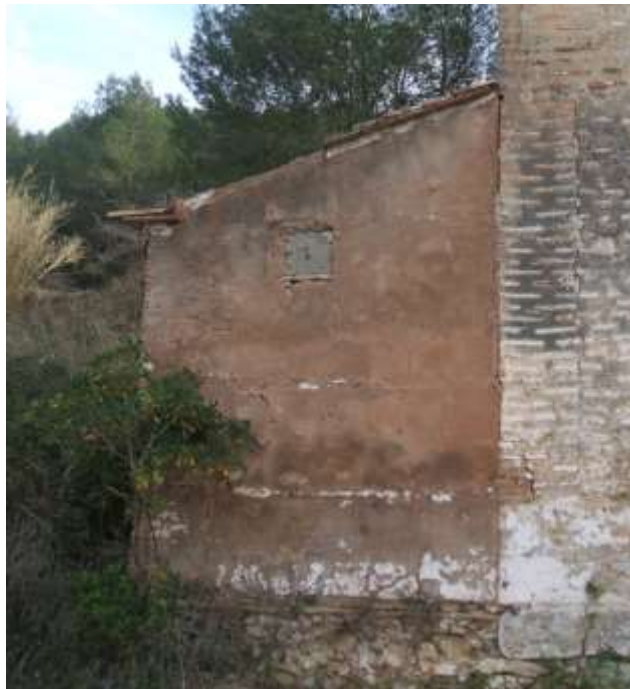
Figura 12: Aspecto que presenta la sacristía de la ermita actualmente

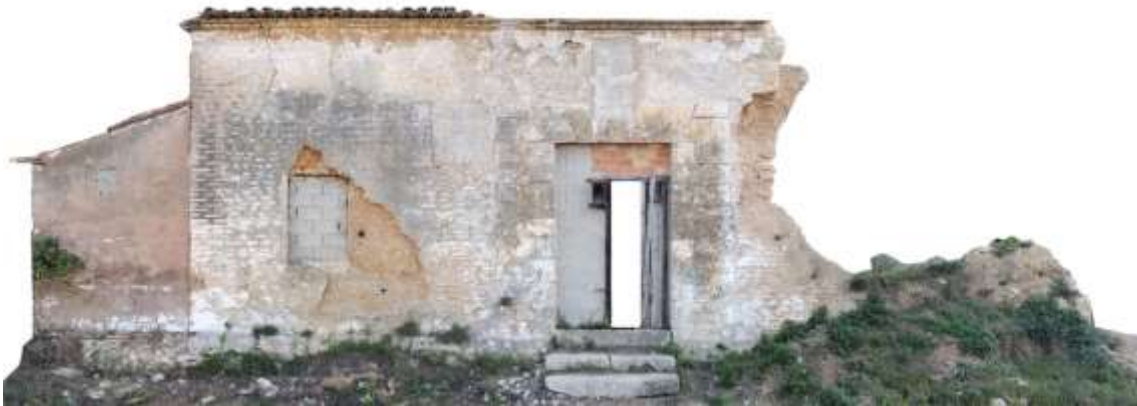
Además se evidencia claramente en ella la diferencia entre los sistemas constructivos utilizados para la ejecución de muros: tapia valenciana para la nave central y fábricas de mampuestos para el resto.

Figura 16: Vista actual de la fachada principal de la Ermita de Sant Antoni y la sacristía, en 2014.  
Fotografía J. Pardo Conejero.

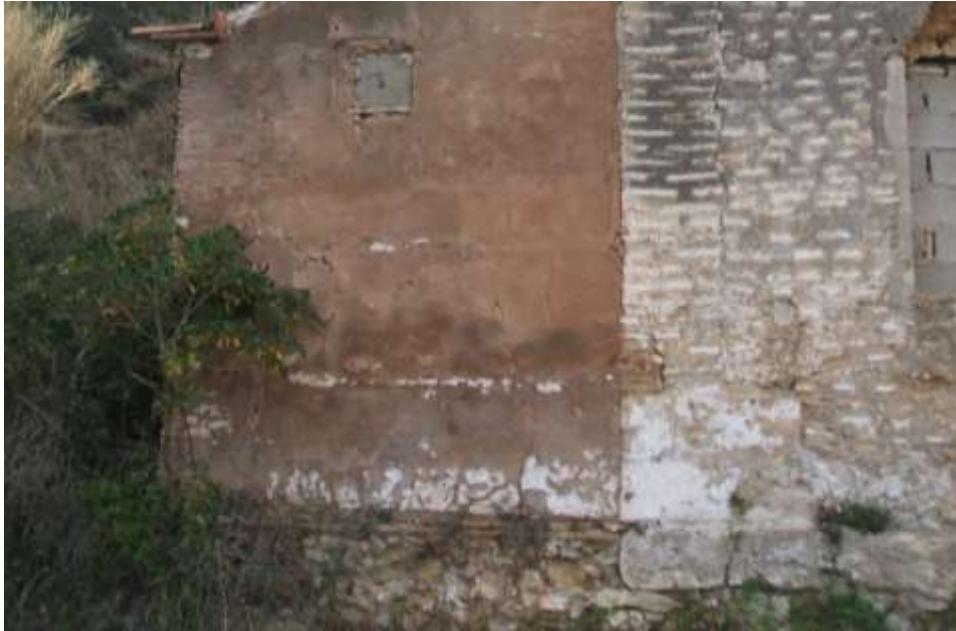
Aunque no podemos medir su profundidad, podemos deducir que ésta pueda ser de unos 60 cm ya que, “gracias” al lamentable estado de ruina en el que se encuentra la ermita, podemos ver parte de los restos de la cimentación tal y como se muestra en la Figura 1.

Figura 1: Enlace Muro-Cimentación

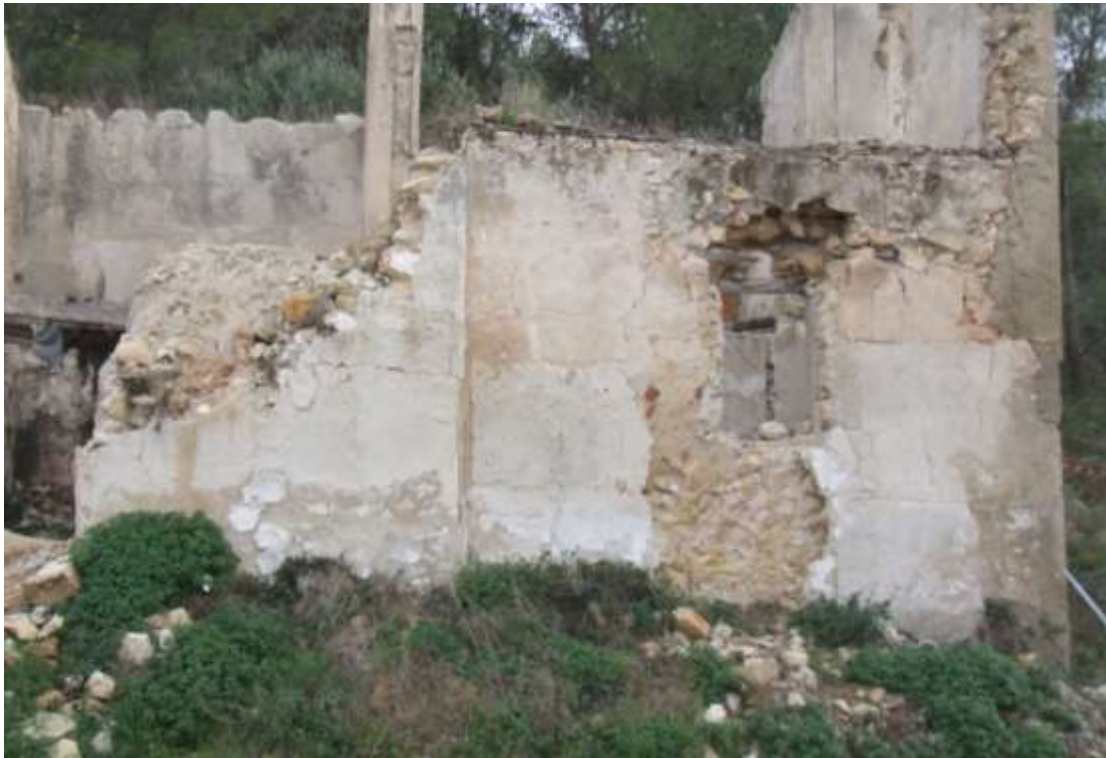
Figura 10: Vista actual de la vivienda del ermitaño. 2014.

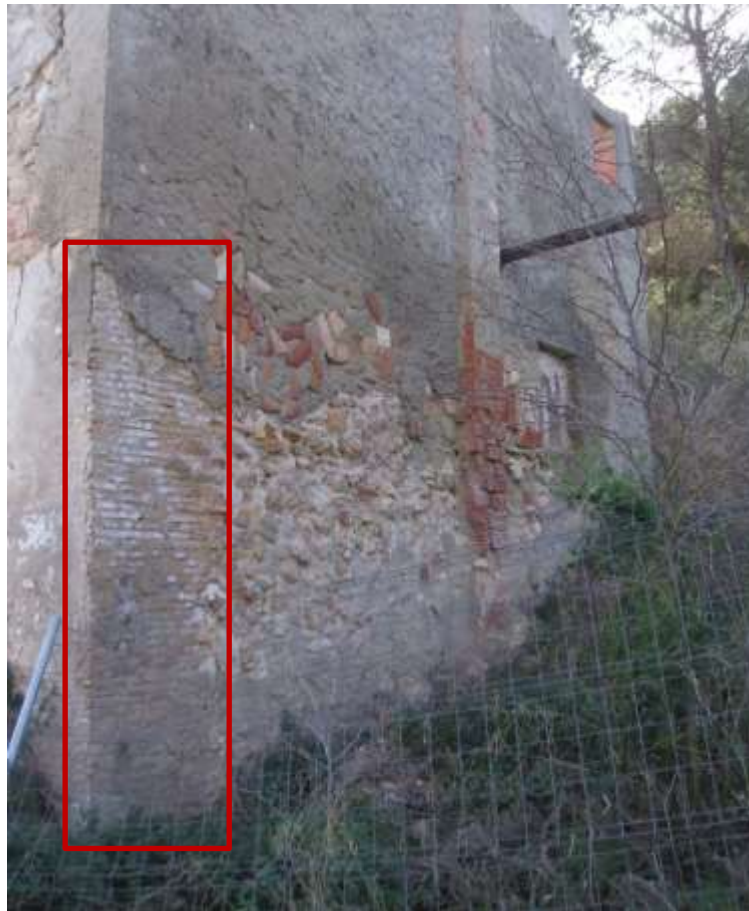
En los puntos conflictivos como los remates de muro se colocaban elementos de mejor calidad como el ladrillo para mejorar la resistencia del elemento. En nuestro edificio, esto ocurre en las esquinas de los paramentos, las cuales se encuentran reforzadas por ladrillos cerámicos de pequeño espesor que han quedado perfectamente visibles.

Figura 11: Refuerzo de ladrillo en esquina de muro de mampostería.  
Esquina perteneciente a la vivienda del ermitaño. Alzado Este.

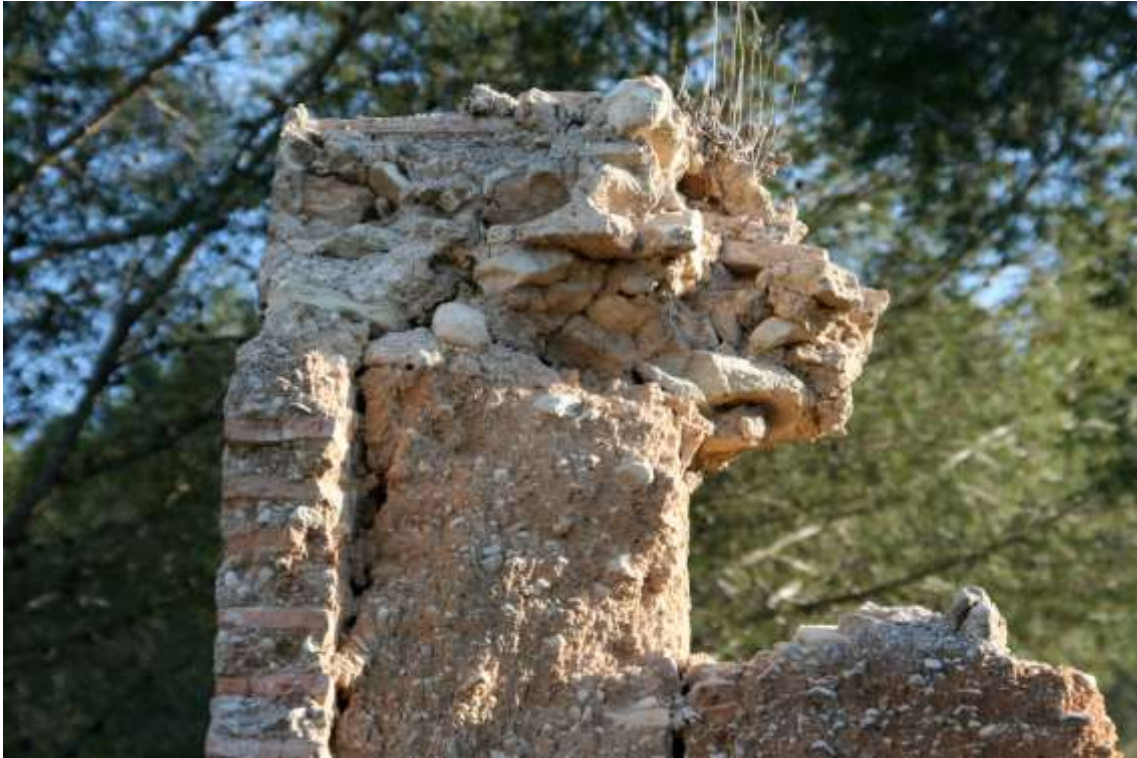
Figura 13: Detalle de cornisa. Fotografía de Luís Cortés Meseguer.

En el caso de la ermita que nos ocupa, apenas podemos encontrar restos de la cornisa (Ver Figura 13), aunque con los datos que disponemos sí podemos decir de ella que es de mampostería ordinaria y, por tanto, fácil de trabajar.

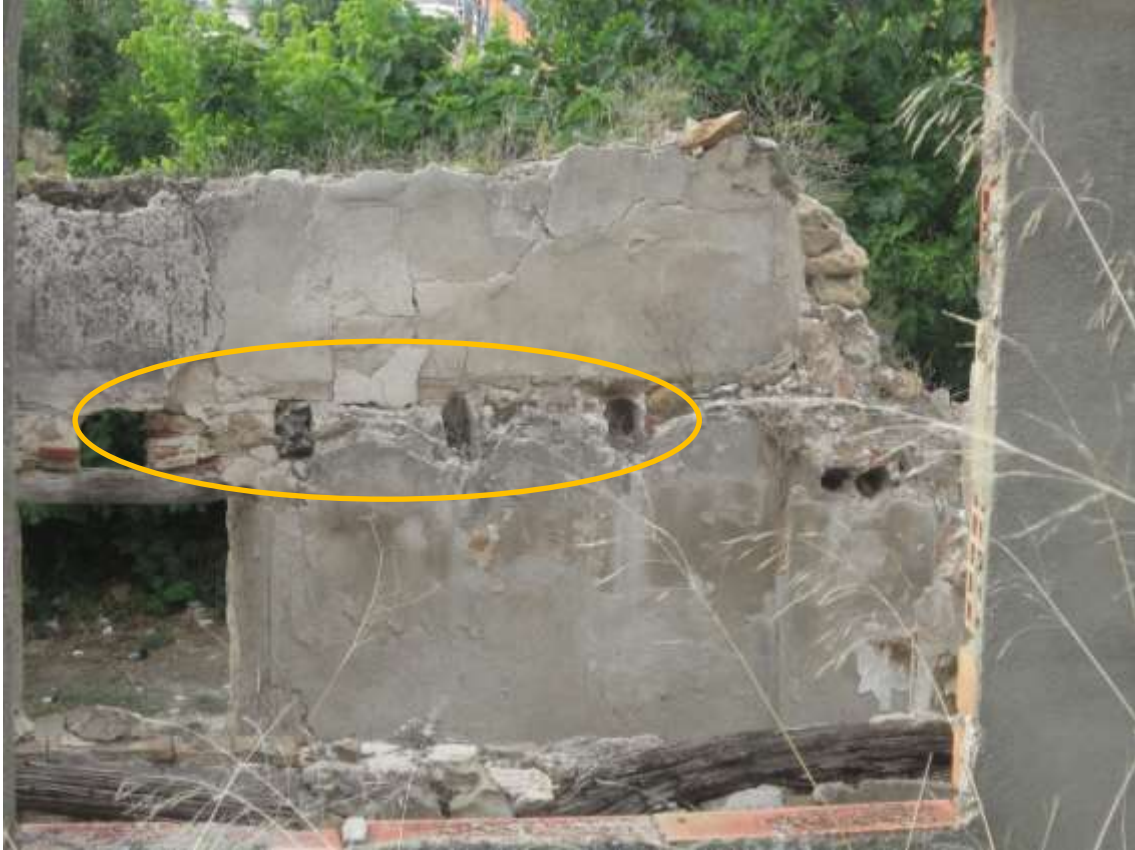
Como se puede apreciar en la Figura 22, aunque no exista ningún resto del forjado podemos saber cómo se encontraban dispuestas las viguetas y dar una aproximación de sus dimensiones.

Figura 22: Huecos en el muro de mampostería.

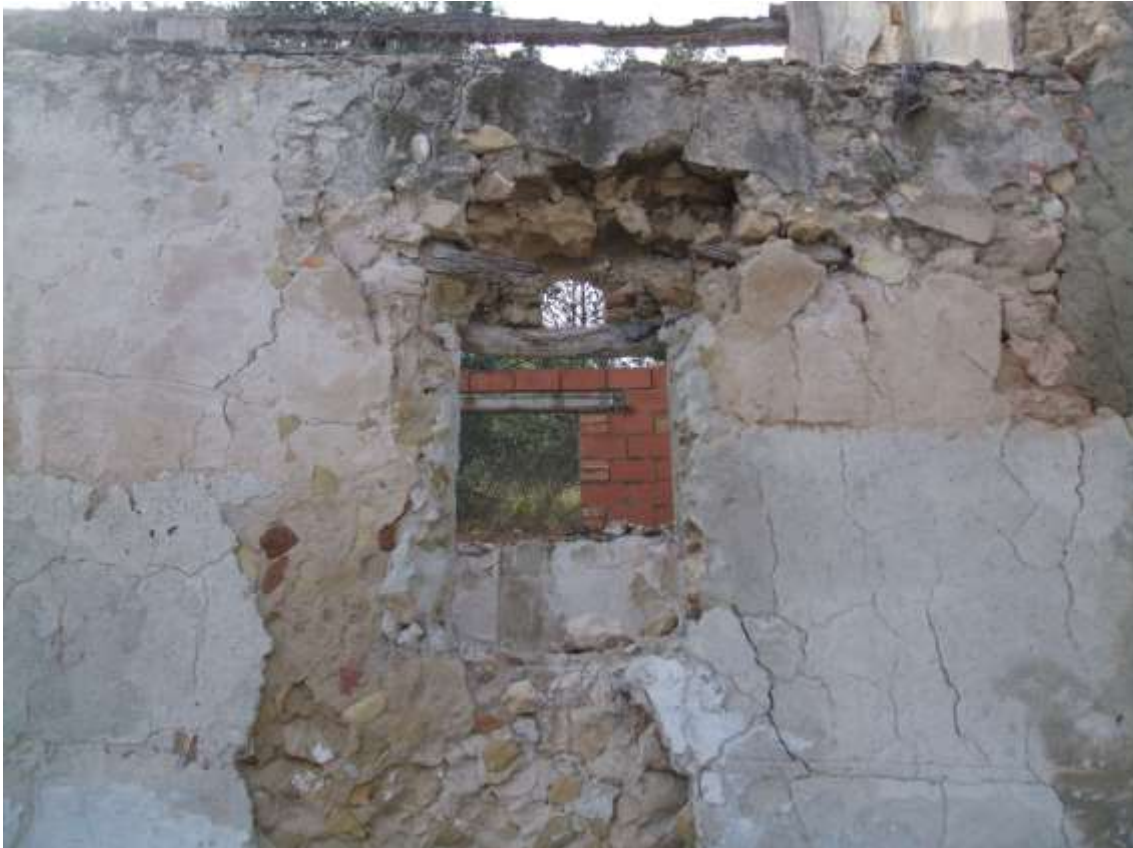
Figura 25: Detalle de dintel en el hueco de la ventana.

Aunque gran parte de la fachada se encuentra derruida, podemos comprobar las dimensiones de las ventanas de la planta baja, de un ancho entre los 70 y los 100 cm y una altura de unos 120 cm.

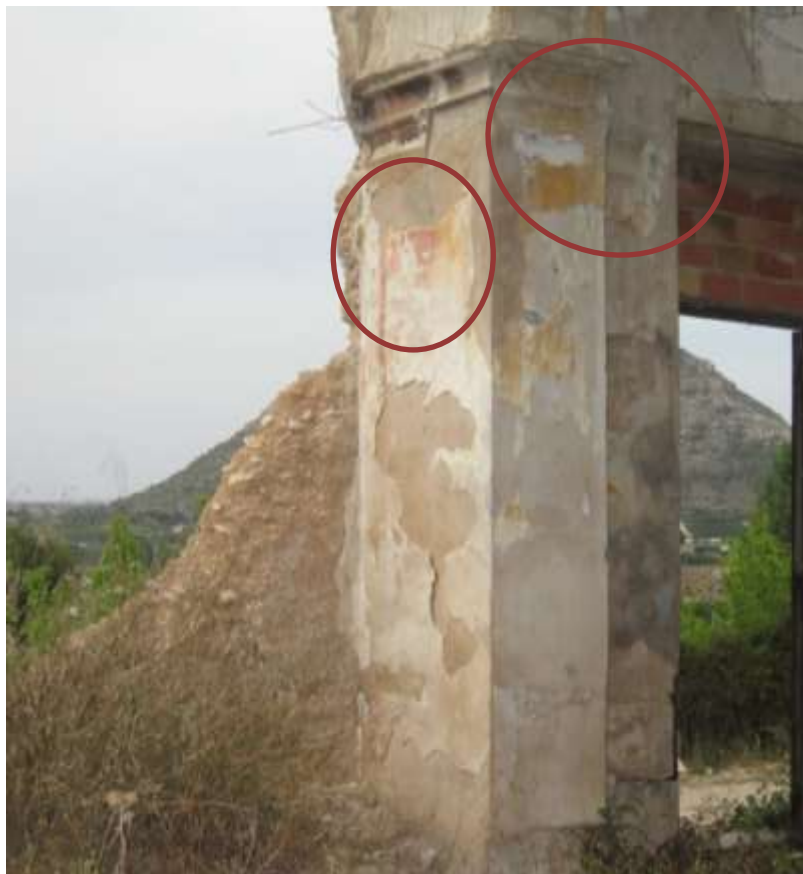
Figura 1: Diferentes capas de pintura en el interior de la ermita

Respecto a la decoración interior, podemos afirmar que fueron muchos los colores que vistieron el templo pues en los restos de las fábricas se pueden observar las diferentes capas de pintura. (Ver Figura 46)

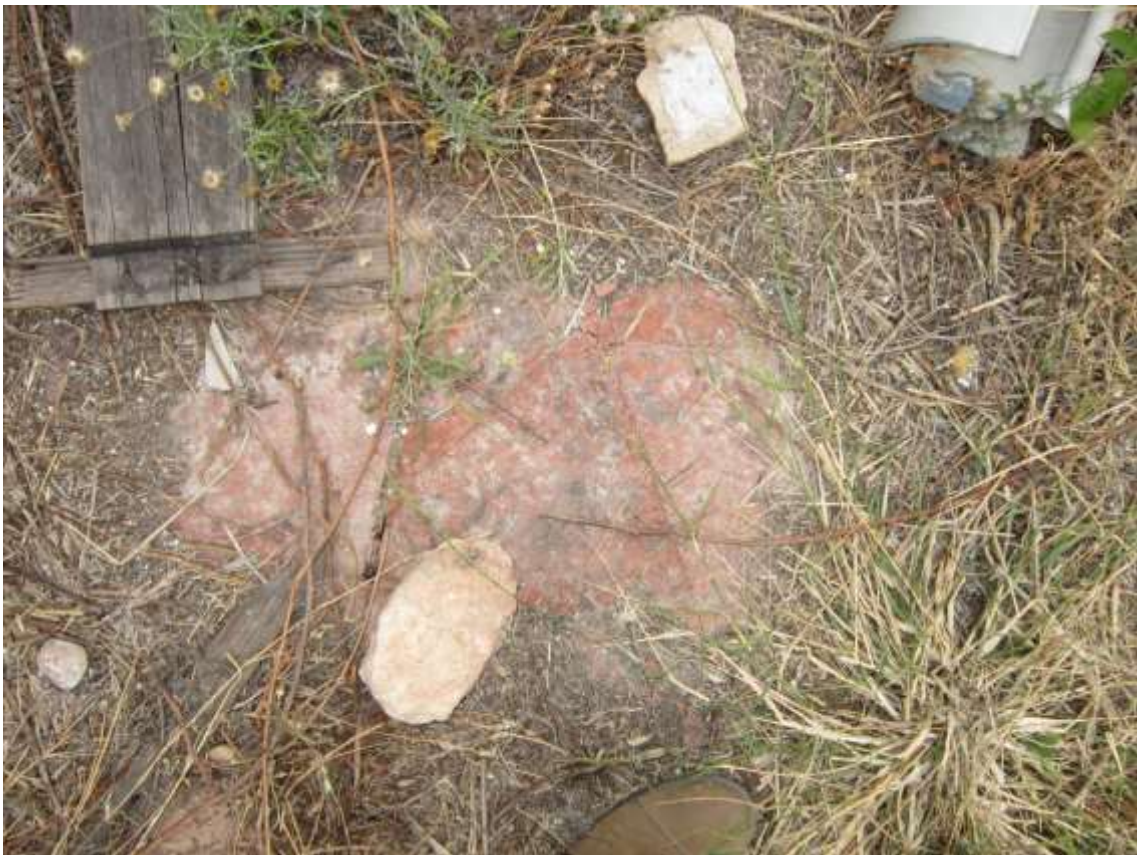
En la nave central del templo. Hemos encontrado restos de baldosas de barro. Como podemos observar en la [Figura 50](#), éstas son de un color rojizo y se encuentran en muy mal estado debido a la vegetación existente en el edificio.

**Figura 50:** Detalle del pavimento en la zona del templo.

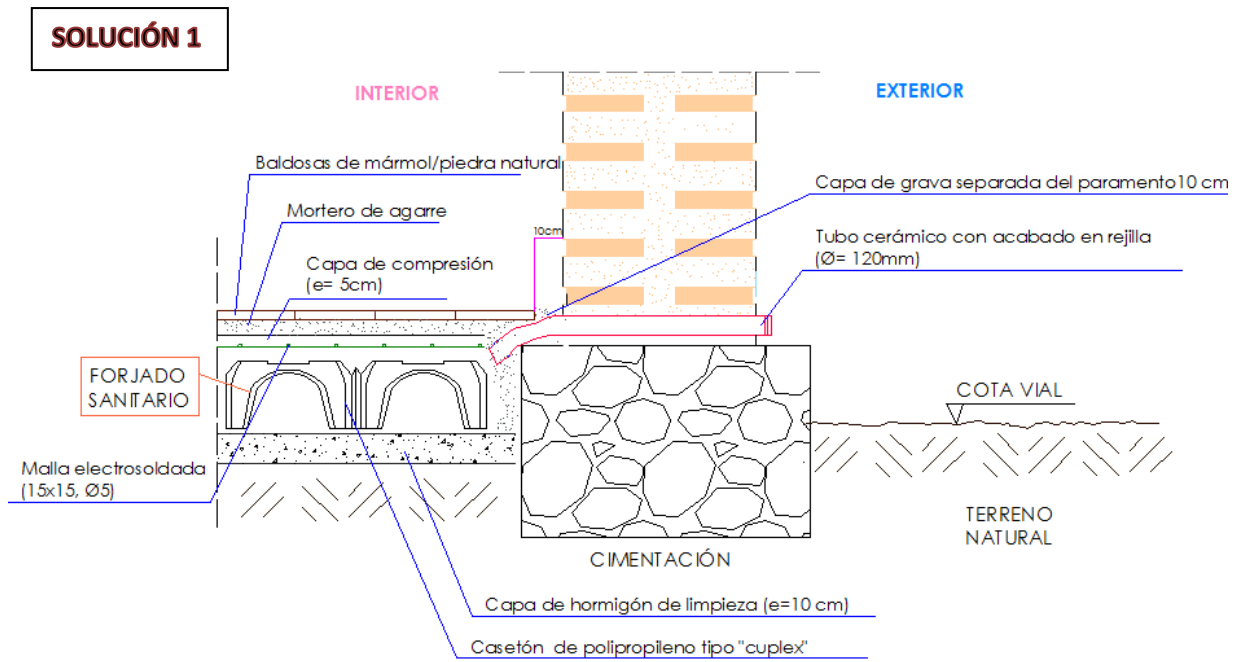
Figura 5: Detalle constructivo cámara de ventilación

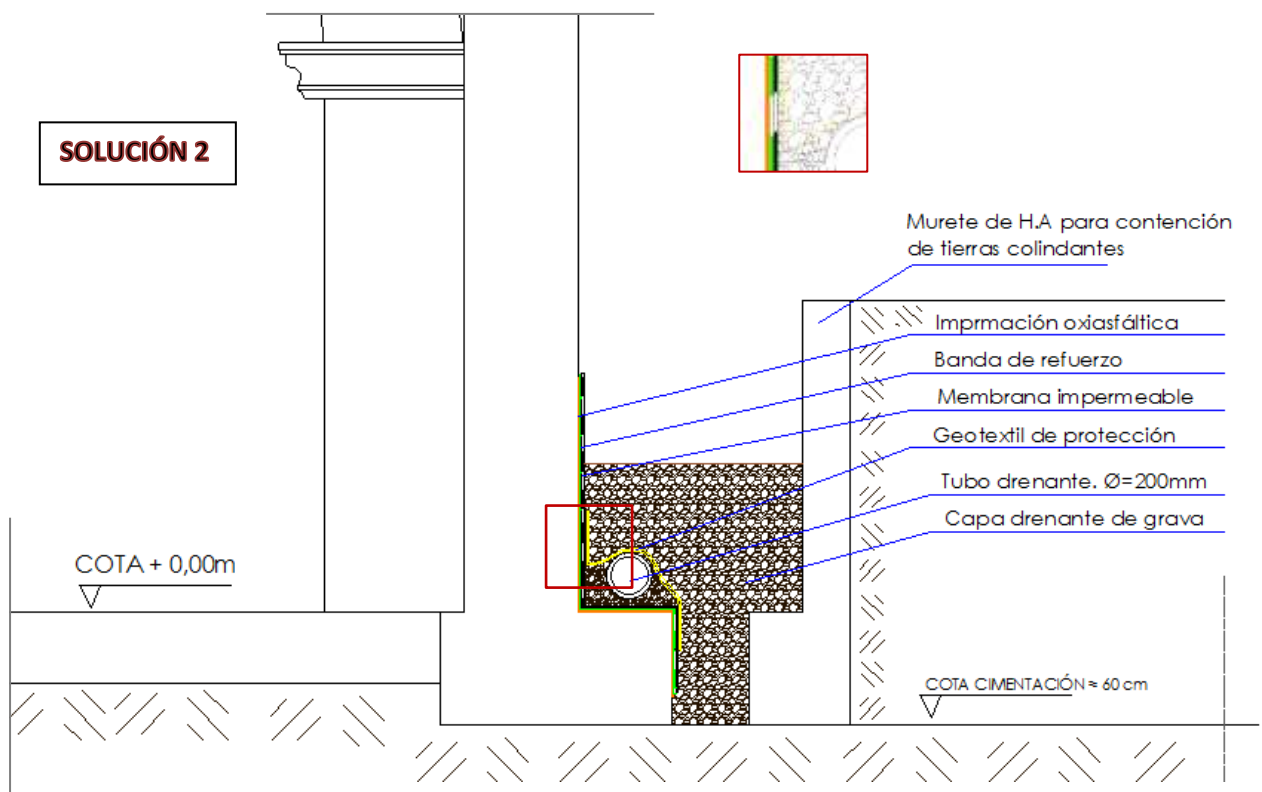
Figura 6: Detalle constructivo drenaje del terreno en alzado posterior.

### **Solución 2. Drenaje en el terreno.**

- 1- En primer lugar se procederá a la retirada de las tierras contiguas al muro de la ermita.
- 2- A continuación se ejecutará un murete de hormigón armado de aproximadamente 25 cm de espesor para que contenga las tierras del solar colindante.
- 3- Tras la ejecución del murete se tratará la superficie del mismo con una imprimación oxiasfáltica y, sobre ésta, se colocarán la lámina de refuerzo, la lámina impermeable autoprotegida y la lámina drenante. (Aprovecharemos esta operación para llevar a cabo una impermeabilización del muro de la ermita).
- 4- Seguidamente, se colocará el tubo de drenaje y sobre él una lámina de geotextil antipunzonamiento para su protección. ( $\varnothing = 200 \text{ mm}$ )
- 5- Finalmente, se colocará sobre el tubo una capa de grava para filtrar y drenar el agua de lluvia y el espacio sobrante se rellenará con tierra natural.

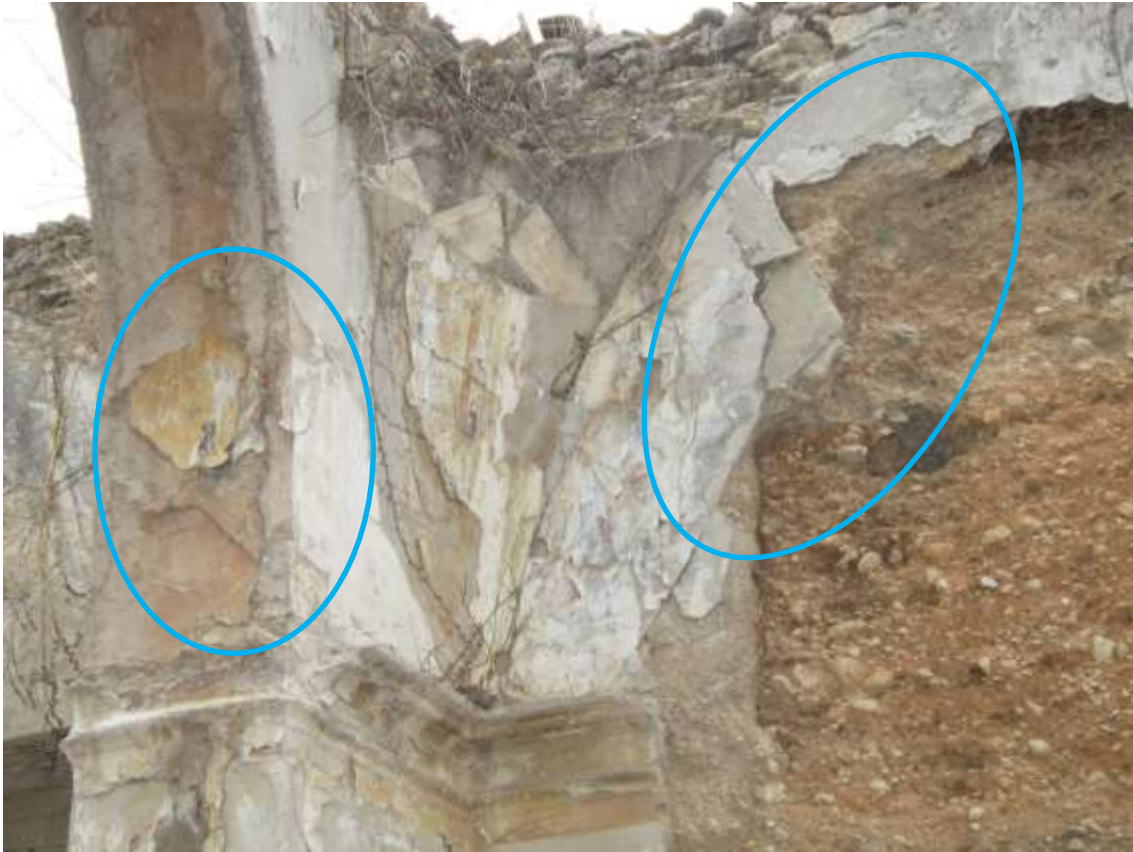
Figura 9: Desconchados y desprendimientos de material en el interior de la ermita.

Existen diferentes métodos que podemos utilizar para eliminar este tipo de lesiones.

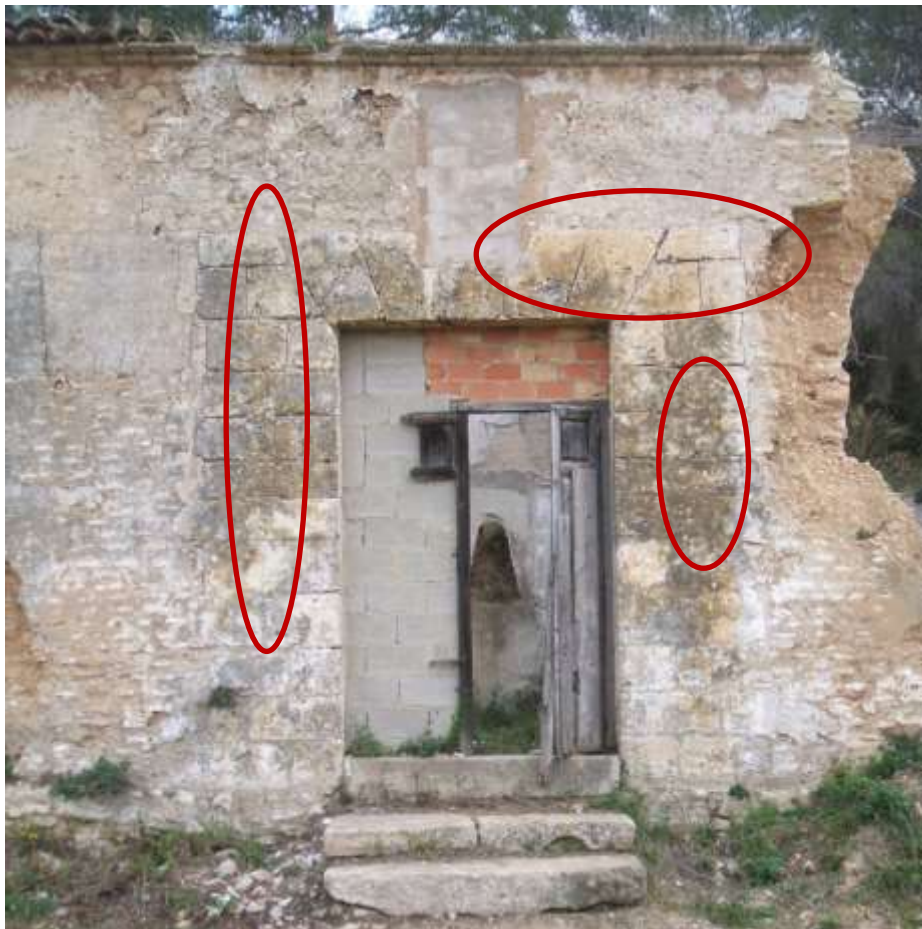
Figura 12: Eflorescencias en fachada principal.

En la ermita de “Sant Antoni” encontramos la presencia de agentes bióticos como el moho en la fachada principal y más concretamente en el revestimiento de sillería de la puerta de acceso al templo.

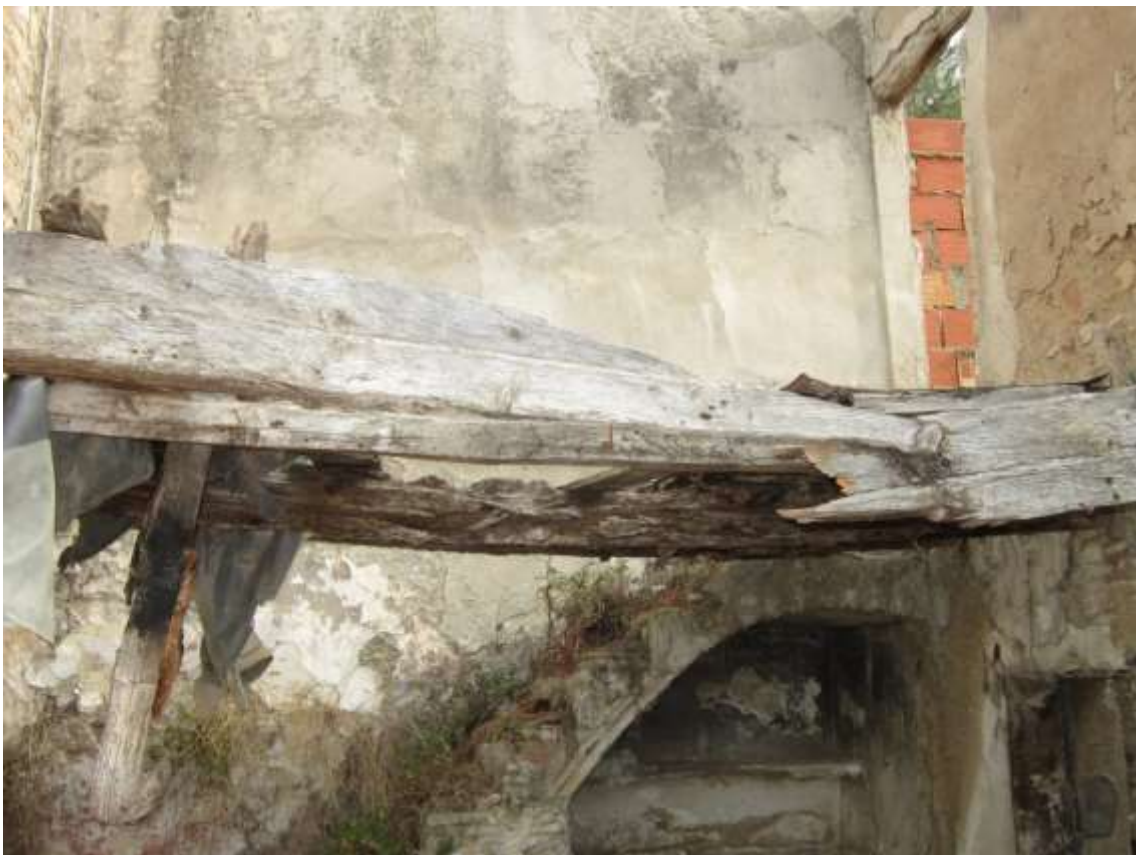
El **ataque biológico** es producido por pequeños insectos como la carcoma o los xilófagos y afecta a todos aquellos elementos cuyo componente principal es la madera. En el caso de la Ermita de “Sant Antoni” los elementos estructurales como vigas y viguetas de forjado son las que más han sufrido sus efectos pues la gran mayoría han desaparecido, (Ver Figura 66), al igual que las carpinterías y los dinteles de estas.

Figura 13: Ataque biológico en los elementos de madera

La principal causa de la aparición de estos insectos es la elevada humedad existente en la ermita. Otras causas podrían ser la existencia de vegetación y la falta de mantenimiento.

Puesto que prácticamente el forjado ha desaparecido y el que aún se conserva se encuentra en un estado de deterioro completo procederíamos a la retirada de éste y a su posterior sustitución.

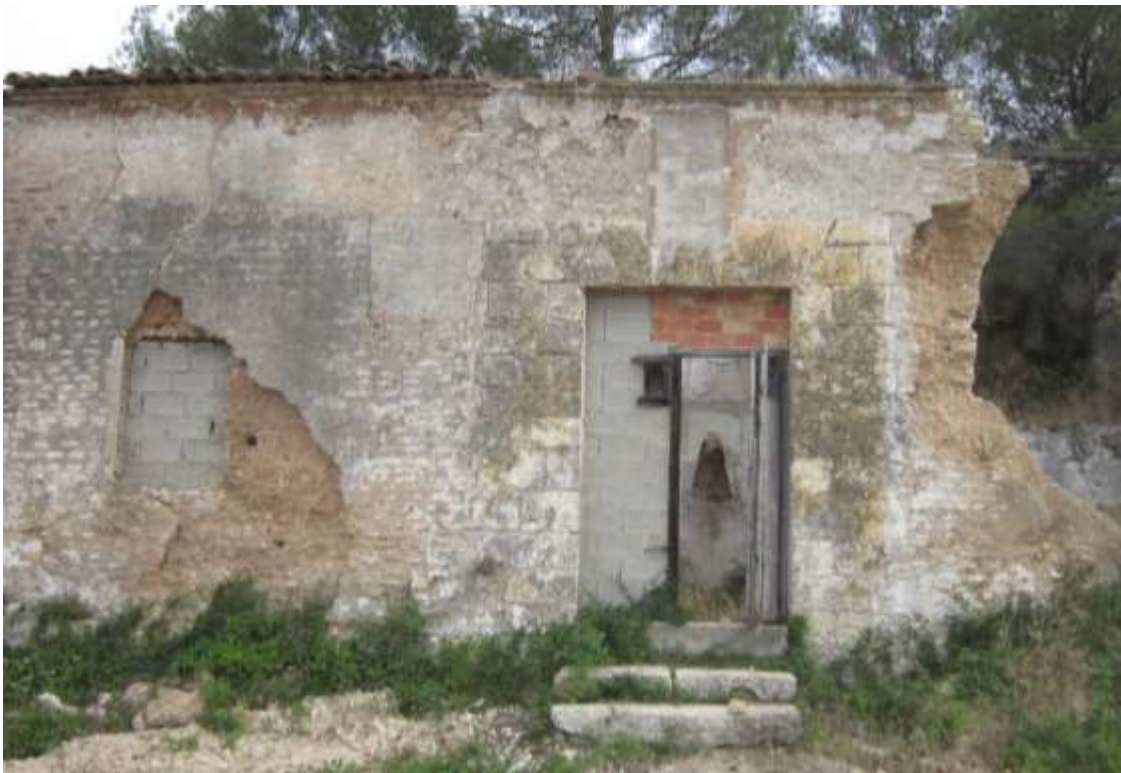
El **tapiado de los huecos** de puertas y ventanas es una alteración de carácter estético producida por el ser humano. Generalmente este tipo de lesión se produce para evitar la entrada de vándalos e indigentes a los edificios.

En nuestra ermita podemos encontrar esta lesión en casi todos los huecos de la misma (Ver Figura 67)

Figura 14: Tapiado de huecos en fachada principal.

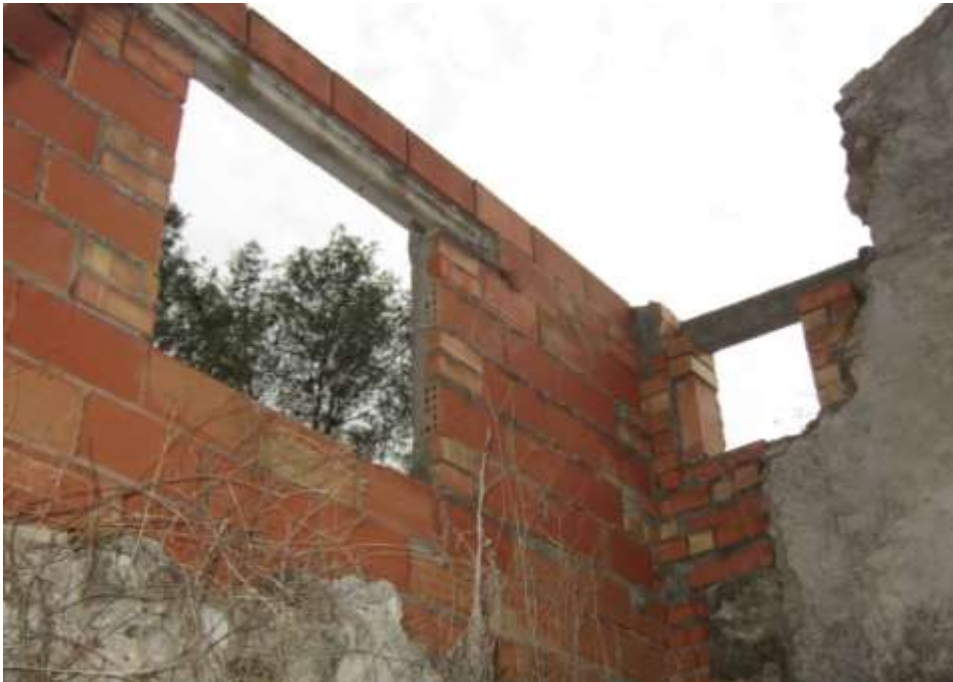
En nuestro edificio, encontramos como elemento impropio el tabique de planta primera situado en el alzado posterior de la ermita. Podríamos decir que su ejecución es un intento fallido de “reposición del material perdido” pues no se ha hecho de modo correcto al emplearse materiales que nada tienen que ver con la época ni con el sistema constructivo.

Esta lesión es perfectamente detectable a simple vista ya que contrasta enormemente con el resto del conjunto. (Ver Figura 68)

Figura 15: Elemento impropio en fachada posterior

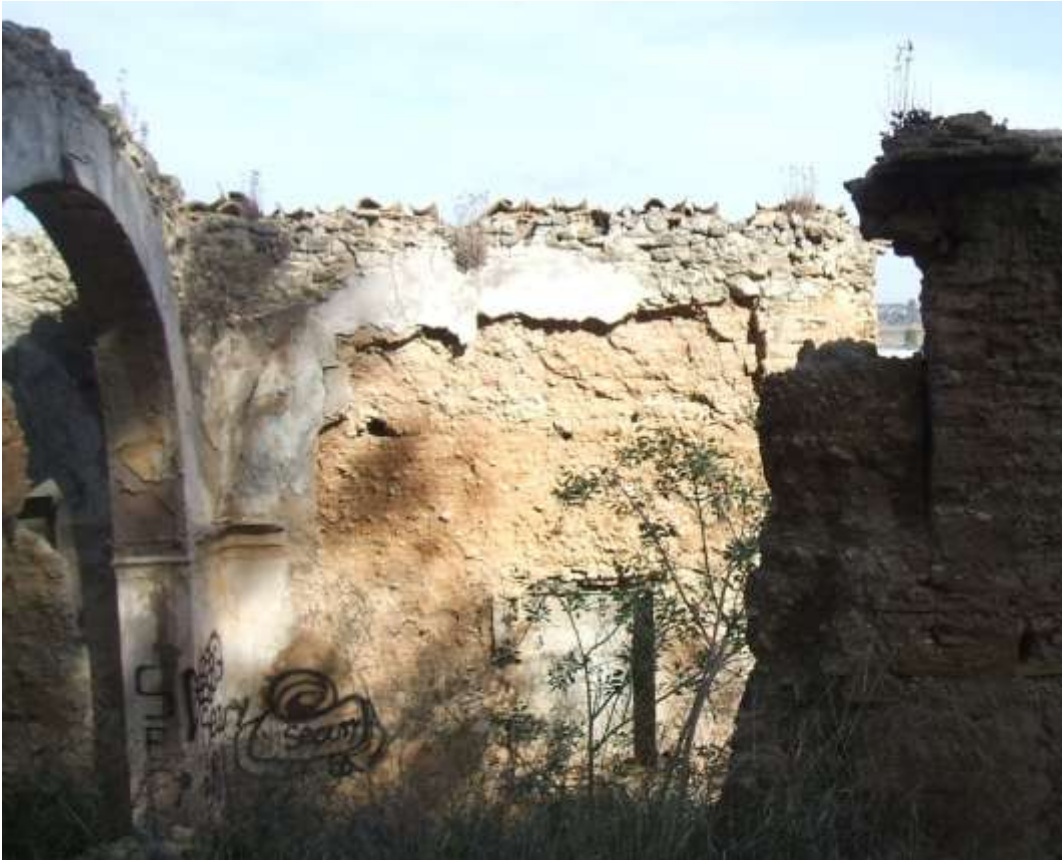
Comúnmente podemos definir un “**grafiti**” como el resultado de pintar en el mobiliario urbano, generalmente con un aerosol, de manera libre y creativa con fines de expresión, divulgación y atracción visual. En el edificio que nos ocupa solamente encontramos un pequeño resto de pintura en la zona interior del templo de la ermita. (Ver Figura 69)

Figura 16: Grafiti en la parte interior del templo

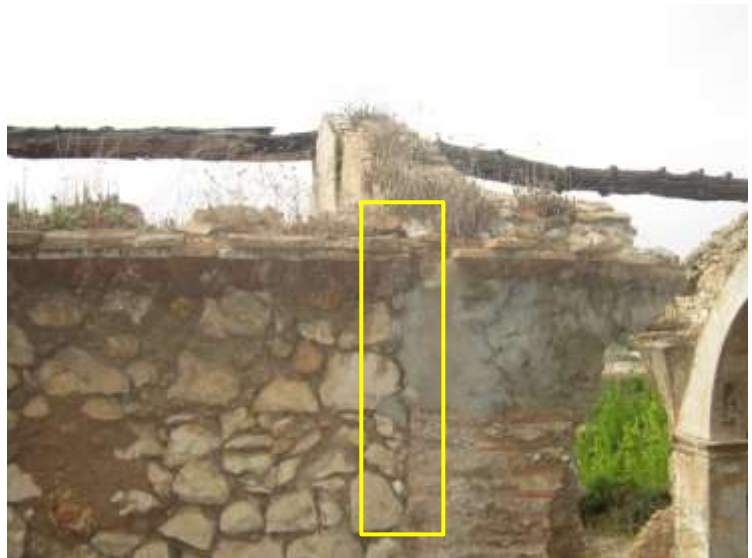
Se produce una **fisura** cuando la separación entre bordes es menor al milímetro, y una **grieta** cuando la separación es mayor al milímetro o al milímetro y medio.

Se presentan en forma de rotura superficial del revestimiento o atravesando totalmente el elemento constructivo.

- Utilización de materiales con distintas características de absorción de movimientos.
- Falta de adherencia
- humedad

1. Valoración de la gravedad
2. Caso de gravedad bajo. Saneamiento de la fisura y sellado con lechada de cal.
3. Caso de gravedad alto. Cosido de la grieta mediante un proceso que consiste en la introducción de varillas de fibra de vidrio o varillas corrugadas de acero inoxidable y la aplicación de resinas epoxi. Una vez cosida la grieta se procede al saneado y sellado de ésta como si estuviésemos en el caso de gravedad bajo.

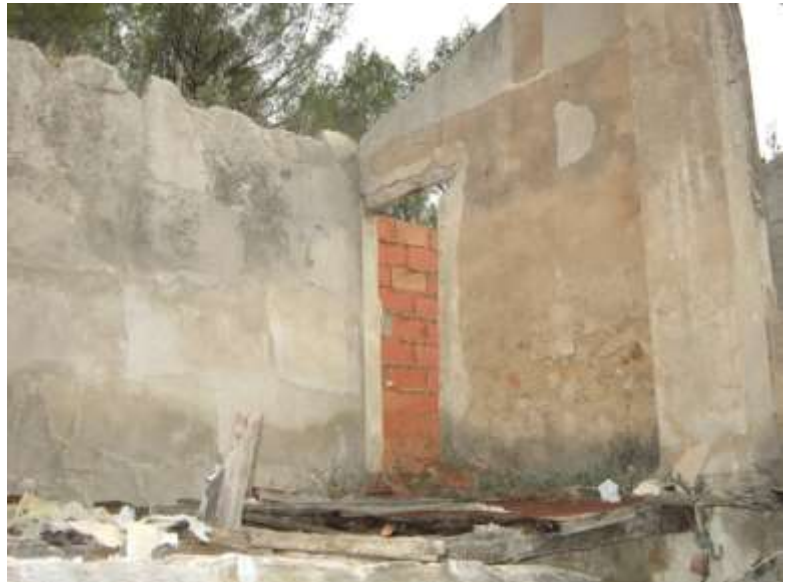
La **humedad por capilaridad** consiste en la ascensión del agua a través de los capilares de los cimientos hasta llegar al cerramiento.

Se manifiesta a través de ondas, que marcan las distintas alturas a las que ha llegado el agua y podrá contener sales del terreno.

- Mala ejecución de la cimentación
- Falta de impermeabilización
- Variación del nivel de cota del terreno
- Falta de mantenimiento e intervención

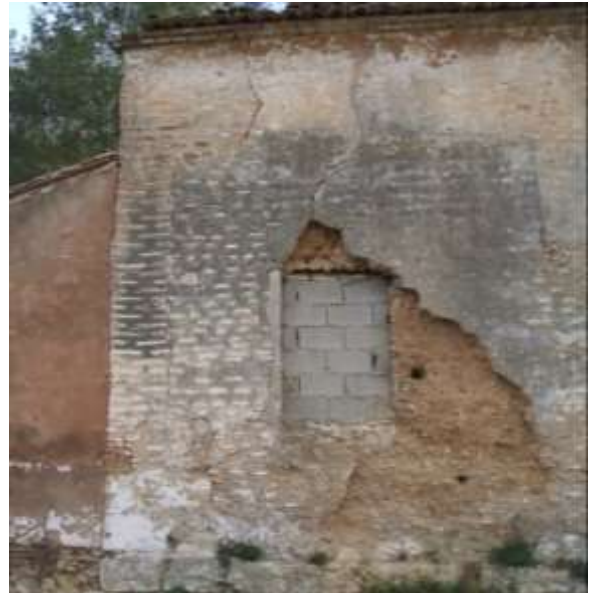
El **lavado** se produce como consecuencia de la acción directa de la lluvia sobre los paramentos y, sobre todo, a la acción erosiva de la escorrentía del agua en los muros.

- Pérdida de la cornisa
- Acción del agua de lluvia sobre un núcleo de tierra.

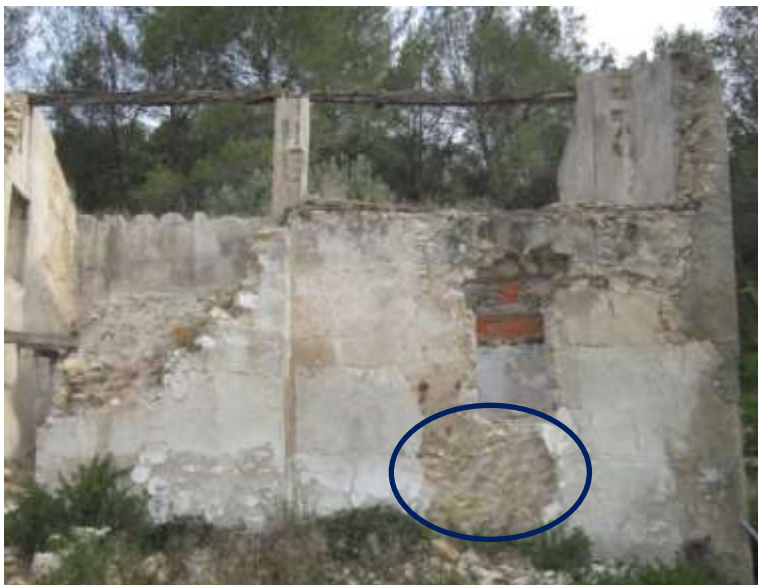
Entendemos como **desprendimiento** a la caída de materiales, generalmente sillares o placas de la hoja exterior del muro.

Se entiende como **desconchado** a la separación o caída en fragmentos superficiales de material pétreo, enfoscados o revocos.

- Falta de cohesión y adherencia entre los materiales de revestimiento y el muro
- Efectos climatológicos

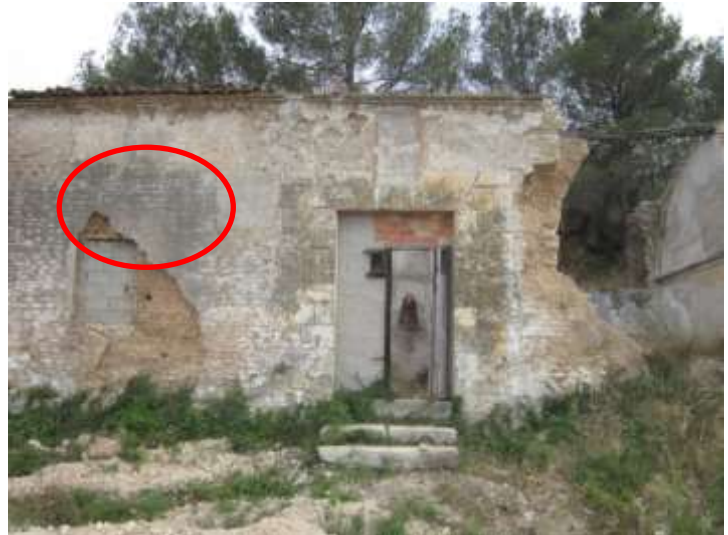
El **ennegrecimiento** se produce como consecuencia de la acumulación de humos, hollín y polvo que por la acción de la humedad se aglutinan formando depósitos de coloración negra, creando una pátina con gran poder de penetración en las superficies de los poros.

- Elevada humedad del ambiente
- Presencia de polvo

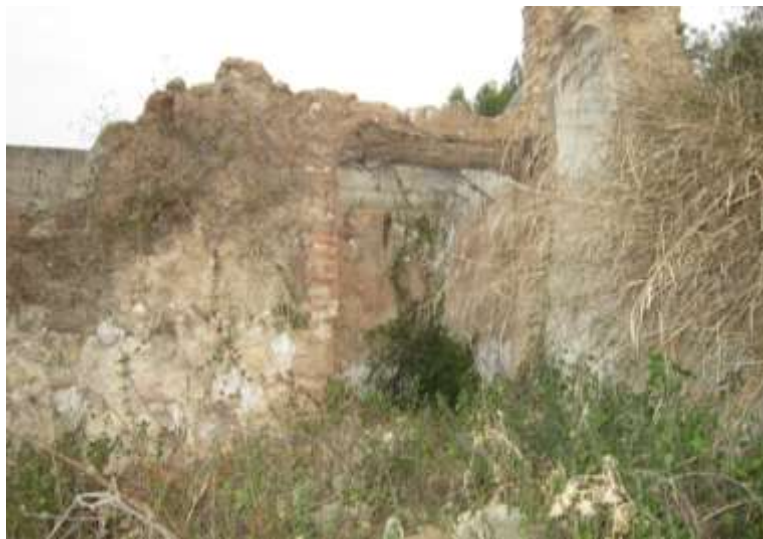
La **vegetación** consiste en la presencia de plantas en las juntas de las obras de fábrica y revestimientos o en depósitos de suciedad en los elementos constructivos.

- Pérdida de la cubierta
- Elevada humedad
- Transporte aéreo de partículas
- Falta de mantenimiento e intervención

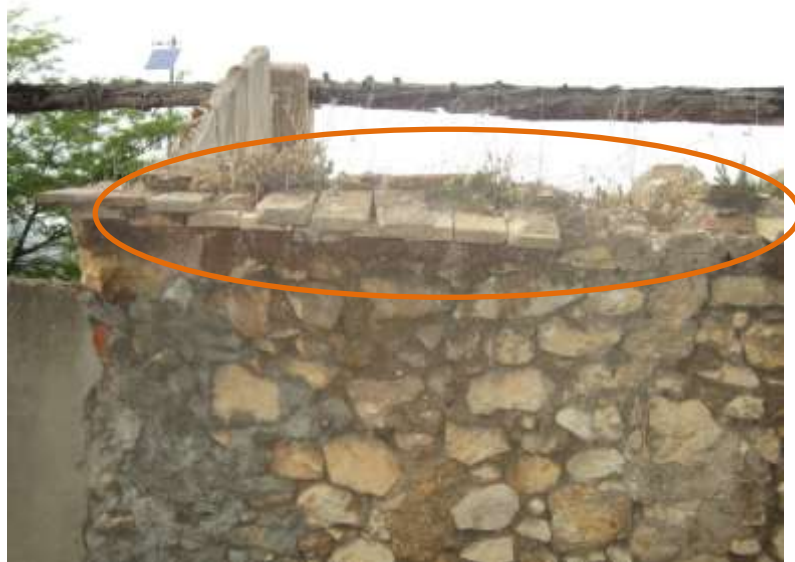
La **vegetación** consiste en la presencia de plantas en las terminaciones de los muros. La acción mecánica de las raíces de estas plantas va rompiendo los elementos de fábrica.

- Pérdida de la cubierta
- Elevada humedad
- Transporte aéreo de partículas
- Falta de mantenimiento e intervención

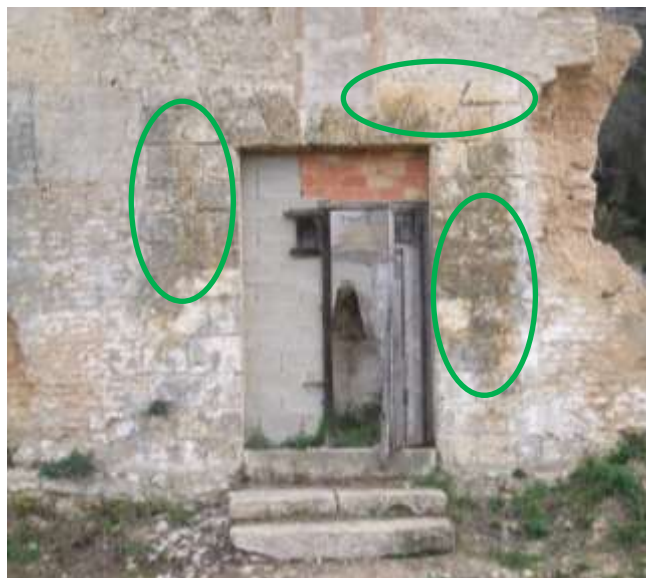
La lesión por ataque de **agentes bióticos** se detecta en la piedra, considerándose en este caso la acción debida a la presencia de mohos así como de plantas que se desarrollan en los depósitos de suciedad o en las llagas de los sillares.

- Elevada humedad del ambiente
- Presencia de microorganismos
- Porosidad de la piedra
- Falta de intervención y mantenimiento

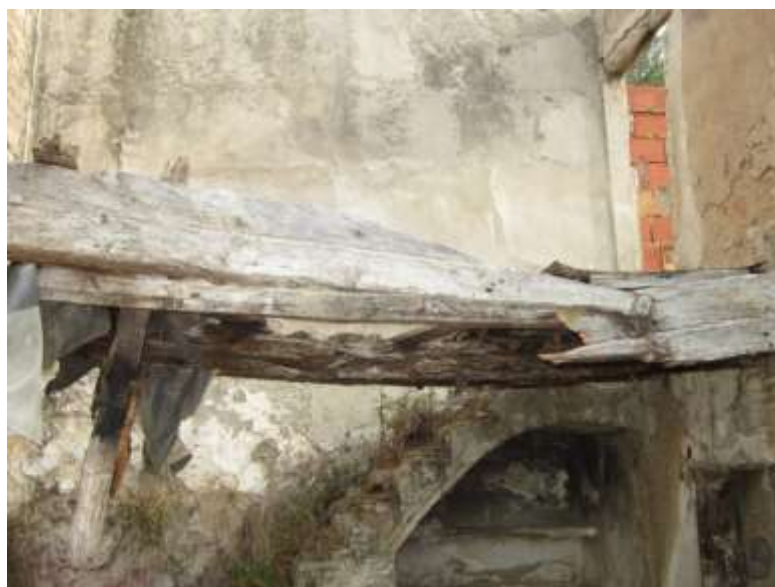
El **ataque biológico** es producido por pequeños insectos como la carcoma o los xilófagos y afecta a todos aquellos elementos cuyo componente principal es la madera.

Se puede presentar en forma de pudrición o de ataque de xilófagos.

- Falta de cubierta
- Elevada humedad
- Presencia de vegetación
- Falta de mantenimiento

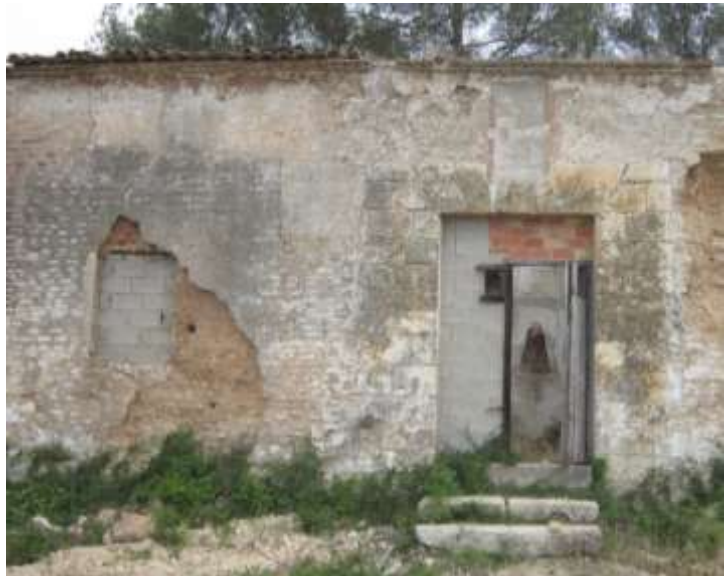
Alteración de carácter estético producida por el hombre y que consiste en el sellado de los huecos de puertas y ventanas construyendo tabiques con bloques de hormigón o ladrillos cerámicos.

-Para evitar el acceso al edificio de vándalos e indigentes
