# LA ERMITA DE SANT ANTONI DE XÀTIVA Y SU RECONSTRUCCIÓN VIRTUAL.

CURSO 2013/2014

AUTORA: **Inmaculada Sanz Sánchez**

ESCUELA TÉCNICA SUPERIOR  
INGENIERÍA DE  
EDIFICACIÓN

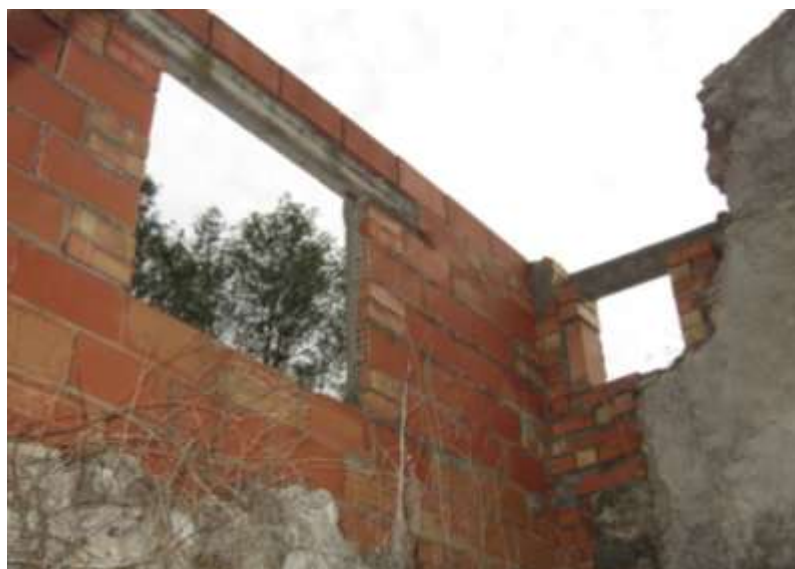
Alteración de carácter estético producida por el hombre y que consiste en la “reposición” de un elemento perdido pero llevado a cabo con materiales que no se asemejan en ninguna característica al resto de los existentes en el edificio.

-Reponer un elemento de fábrica que había perdido su funcionalidad

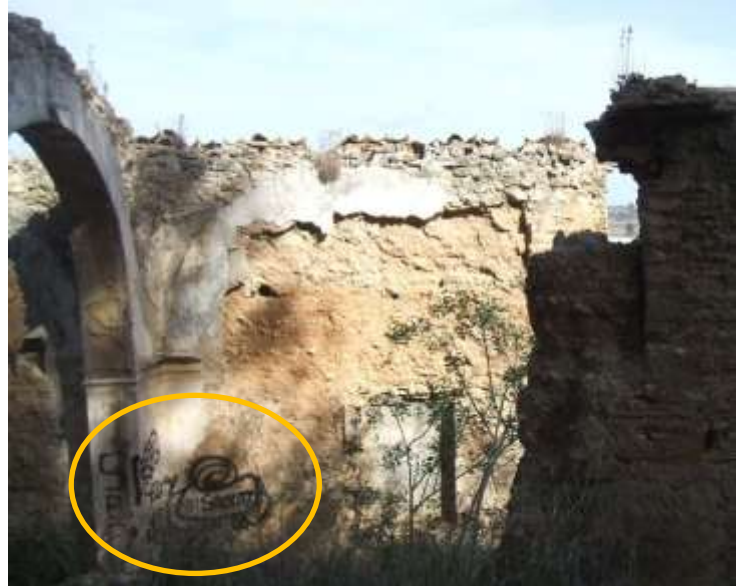
Comúnmente podemos definir un “grafiti” como el resultado de pintar en el mobiliario urbano, generalmente con un aerosol, de manera libre y creativa con fines de expresión, divulgación y atracción visual.

-Acción del hombre

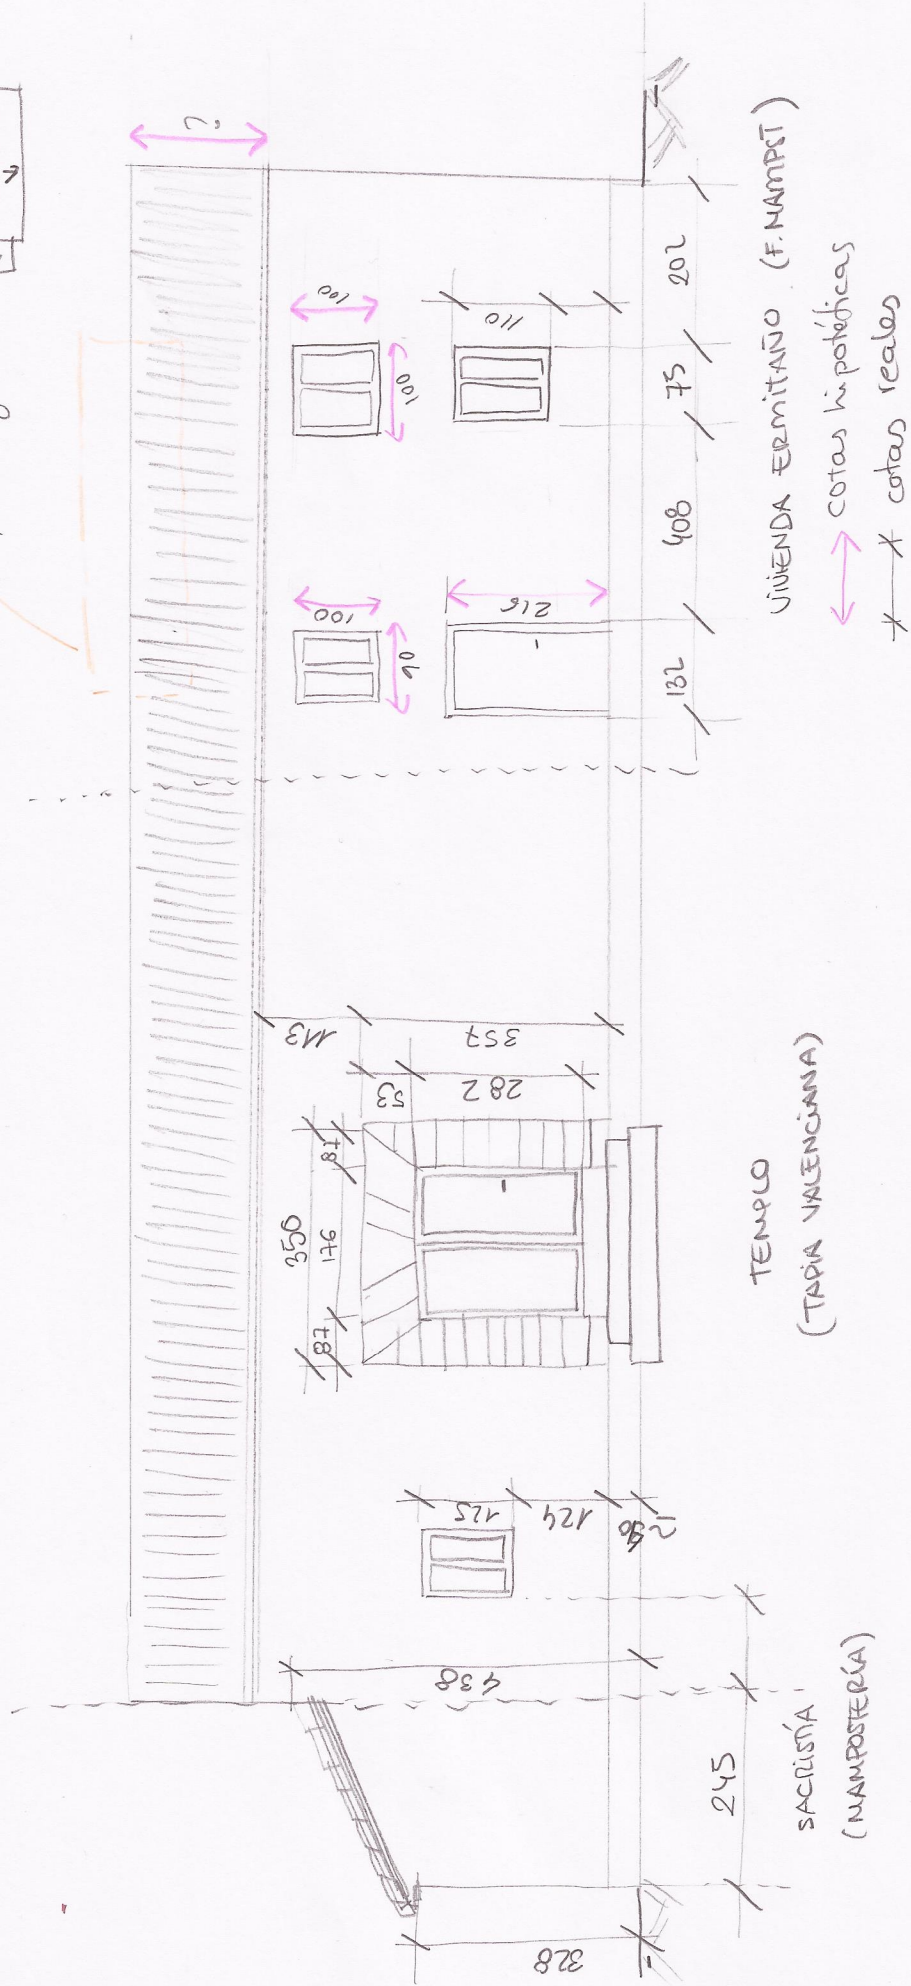
ALZADO ACTUAL . FACHADA PRIN. ERMITA S.A.

Grieta vertical

Acumulación de tierras y hierba

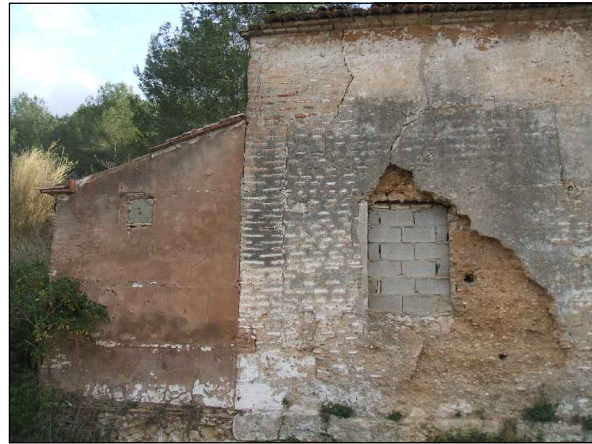
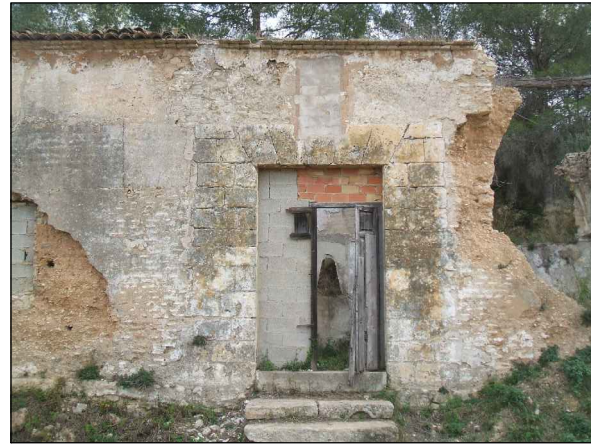
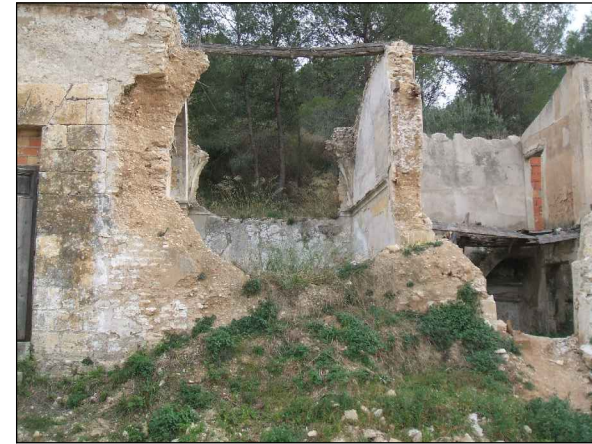
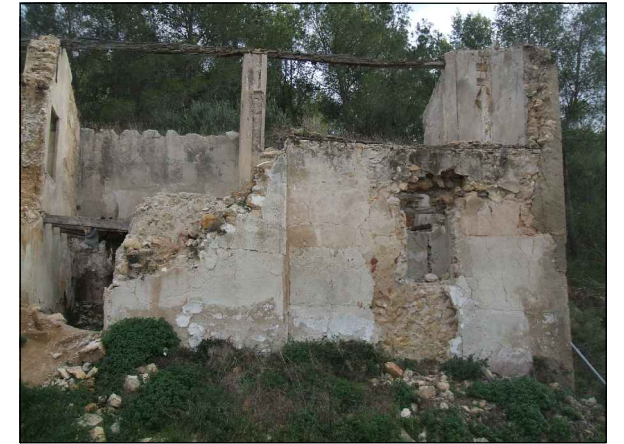
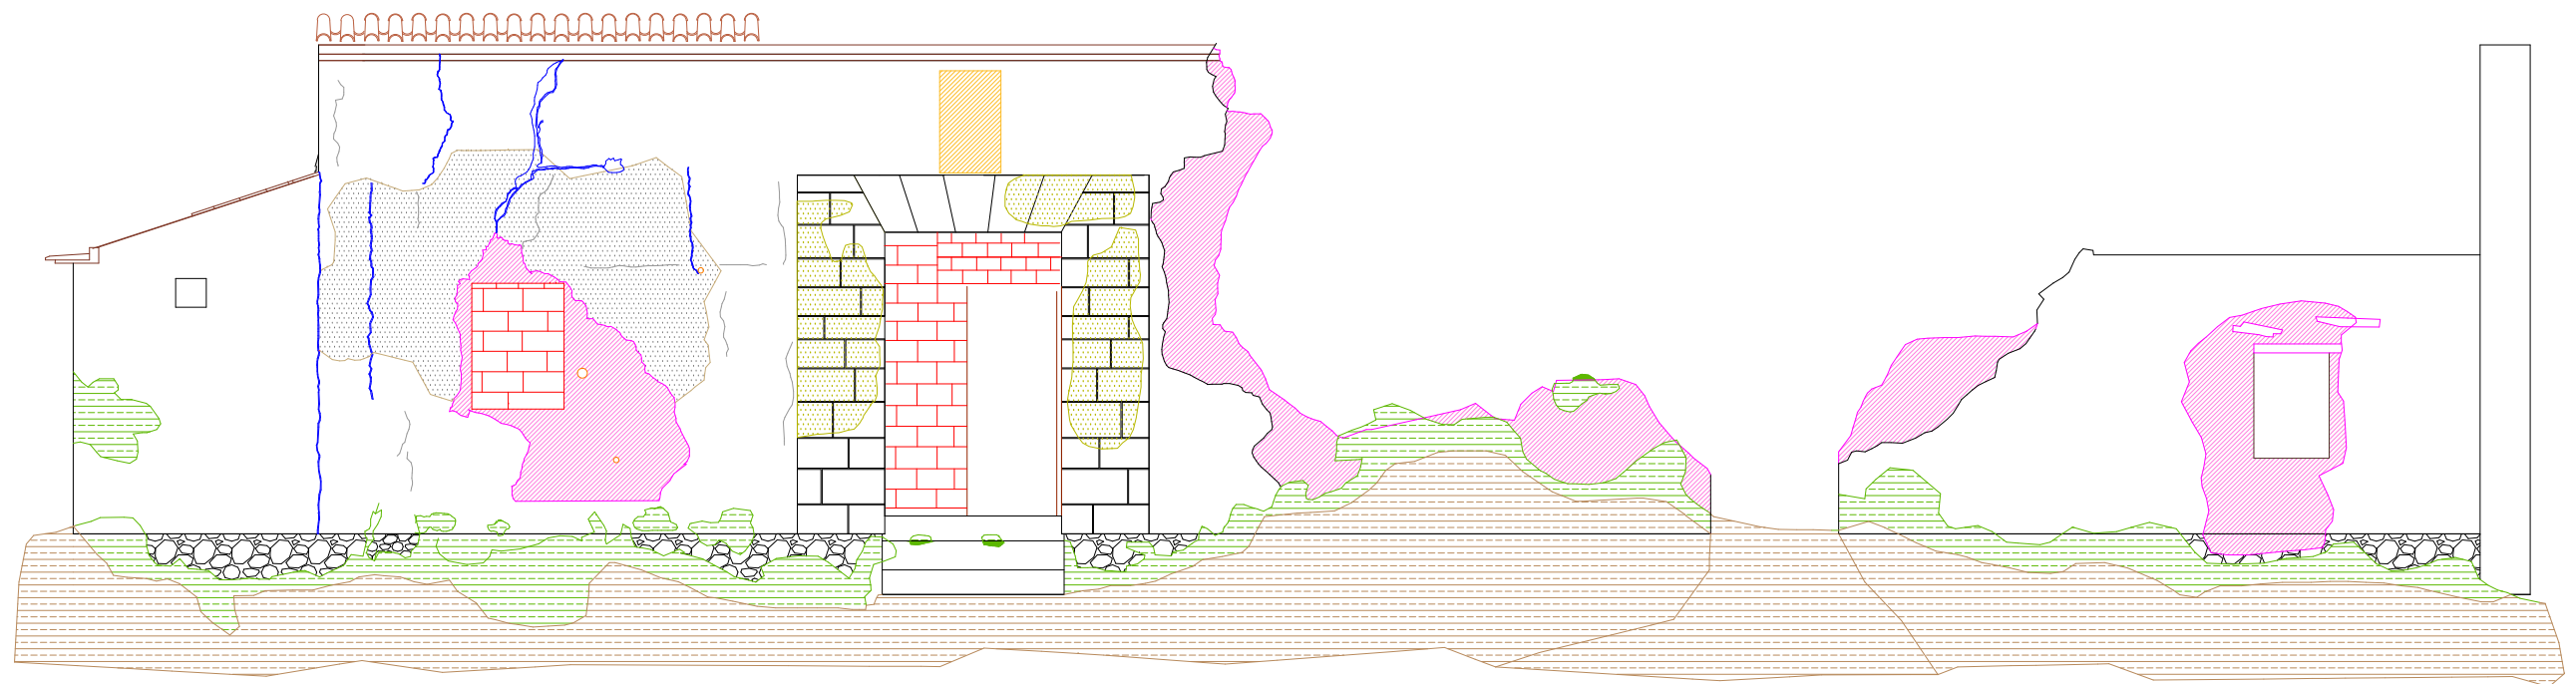
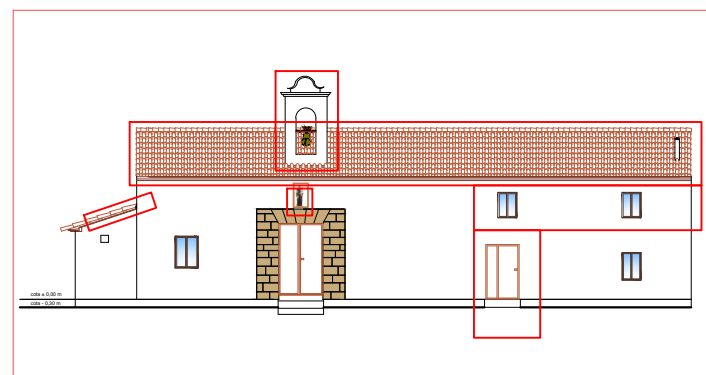
Figura 17: Mapeo de lesiones en fachada principal

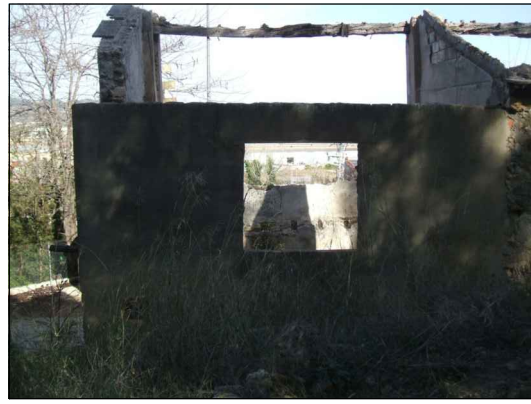
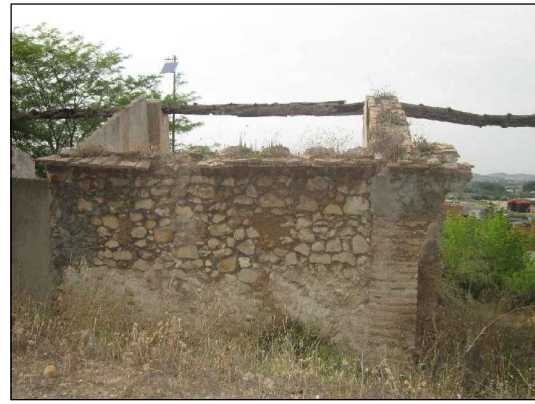
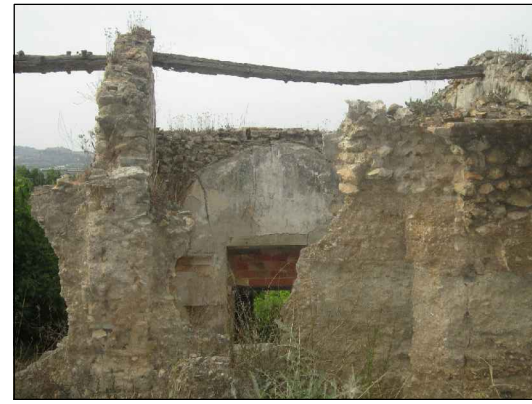
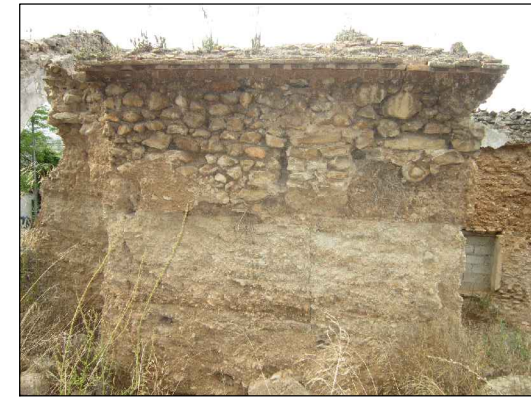
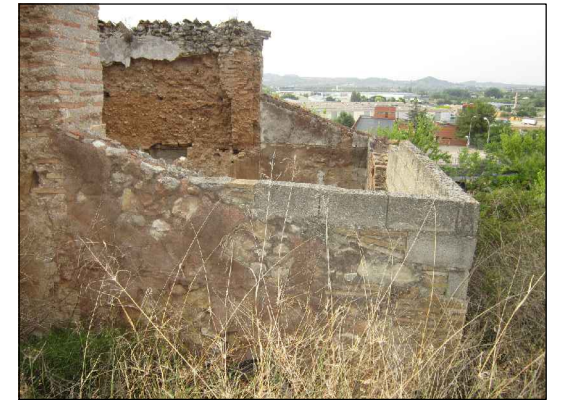
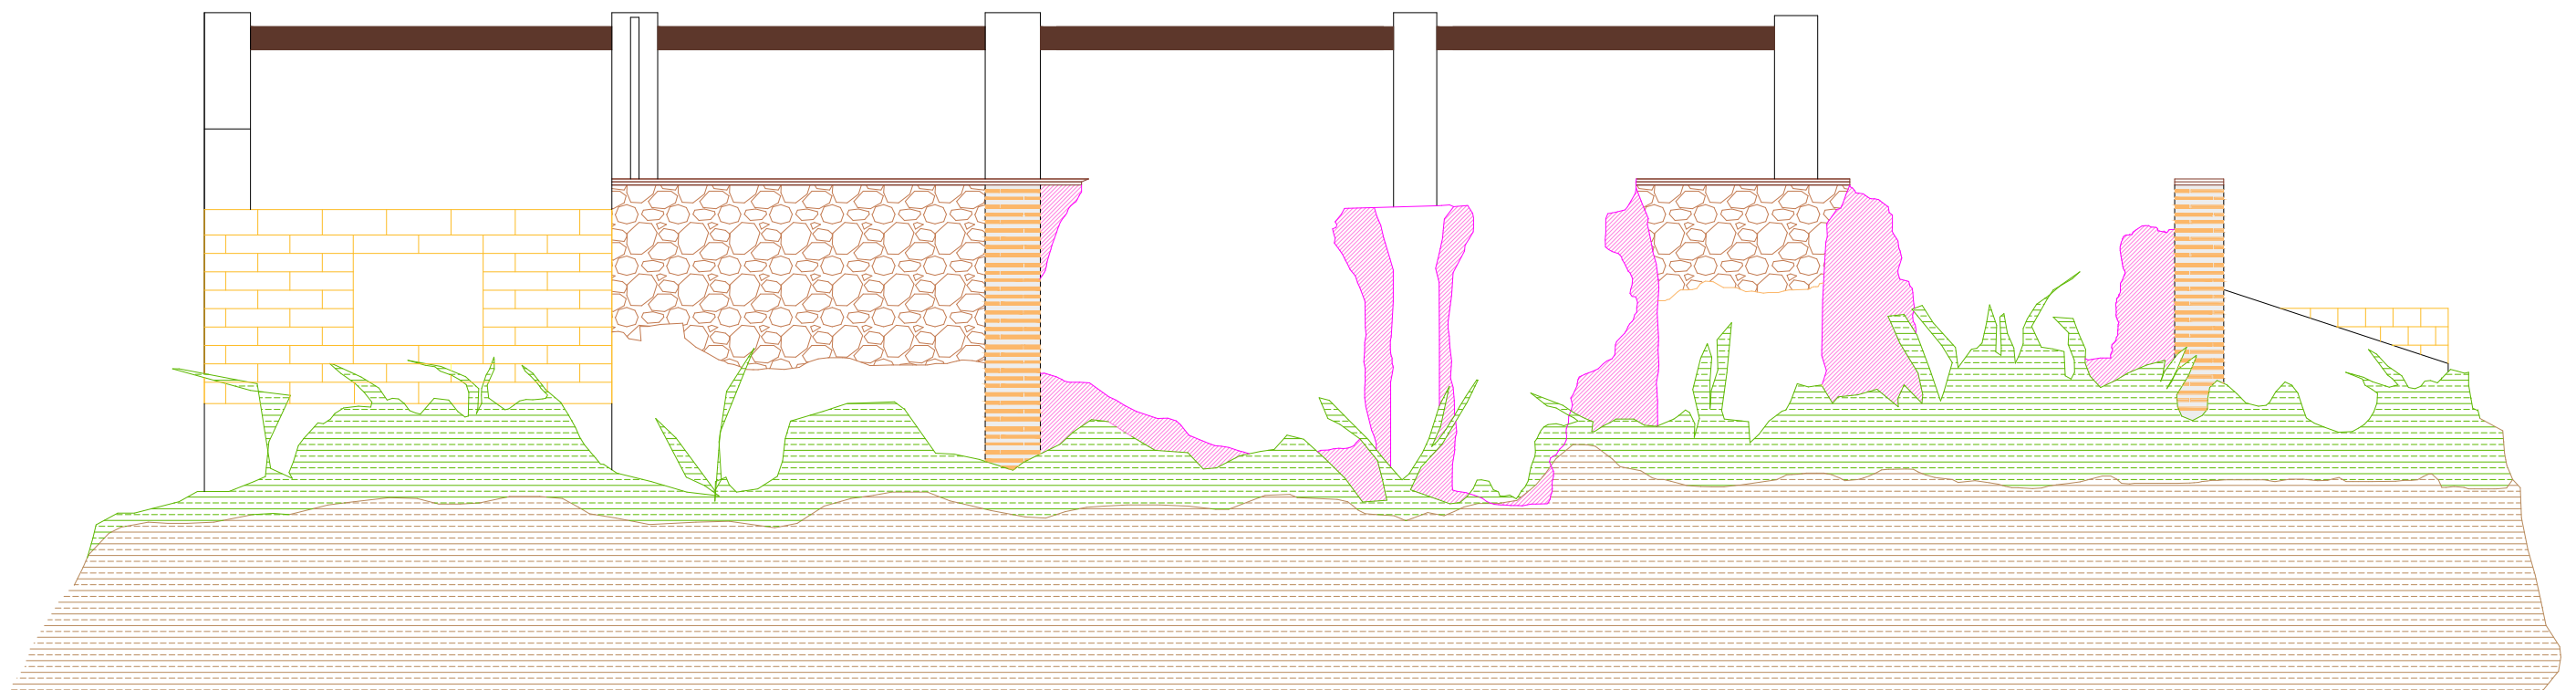
Figura 18: Mapeo de lesiones en alzado posterior
